### 3 Observasjoner

## VEDLEGG 1: Befaringsbilder. Bildenumrene refererer til Figur 2.

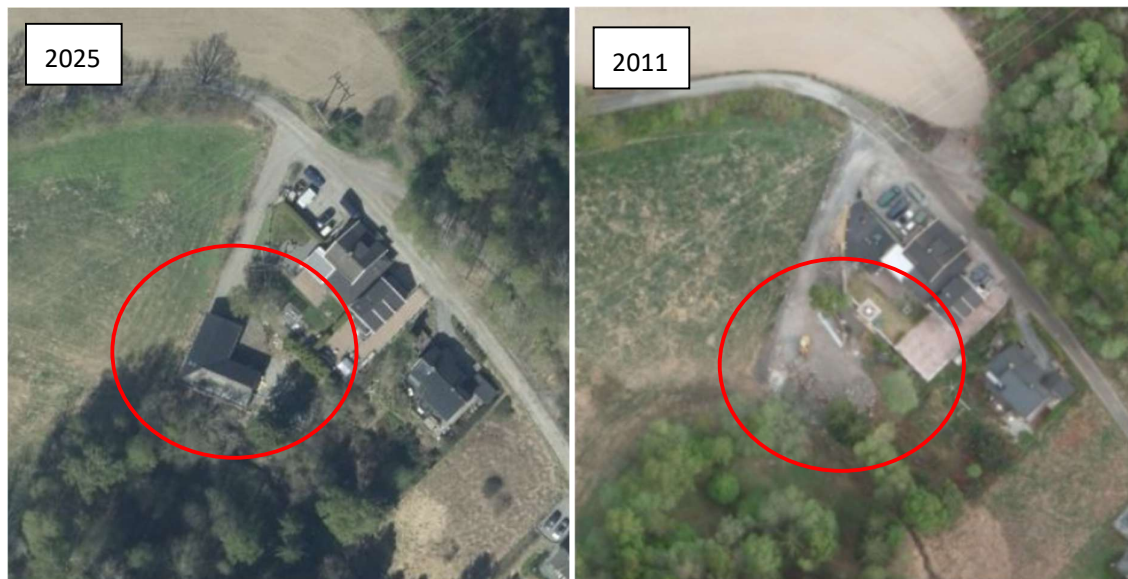
Historiske flyfoto viser at det har blitt gjort terrenginngrep på Holenveien 2 (Figur 3). På flyfoto fra 2011 kan man se en fylling i forbindelse med oppføring av lagerbygg eller garasjer på eiendommen.

Figur 3. Flyfoto fra 2011 viser fylling i forbindelse med oppføring av lagerbygg eller garasjer på Holenveien 2 [4].

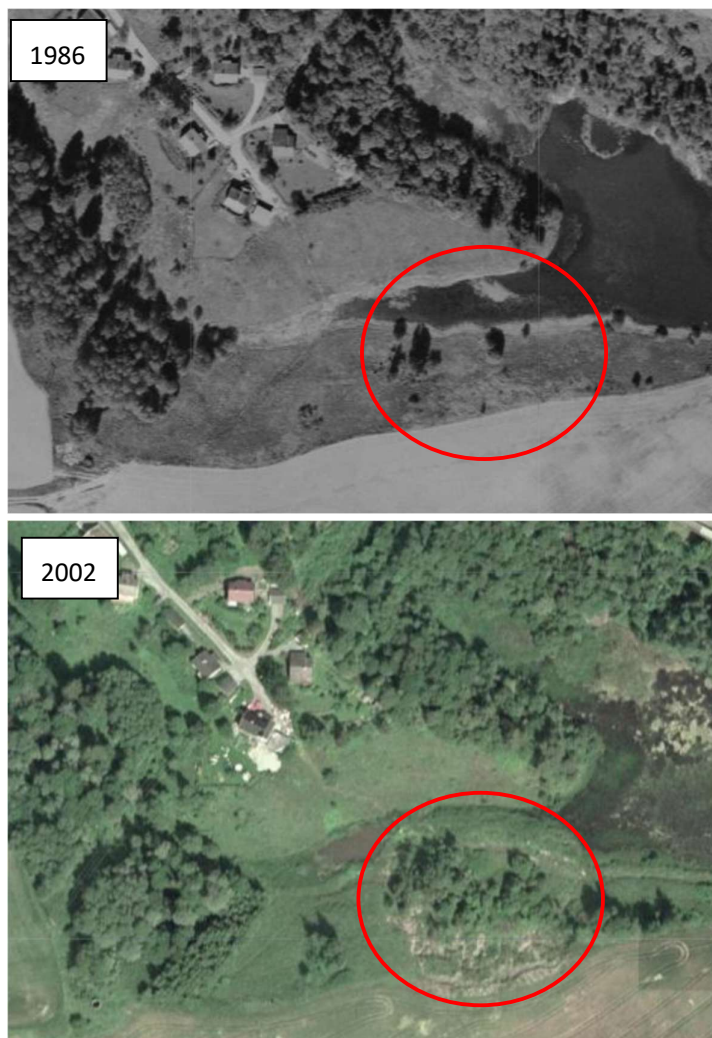
Januar 1999 gikk det et skred fra Griseryggen mot Sanddalen ved Fjellsevja. Skredet førte til at rasmateriale fylte igjen et lite område i dalbunnen. Historiske flyfoto før og etter skredet er vist i Figur 4.

Figur 4. Historisk flyfoto av skredet i Sanddalen 1999.

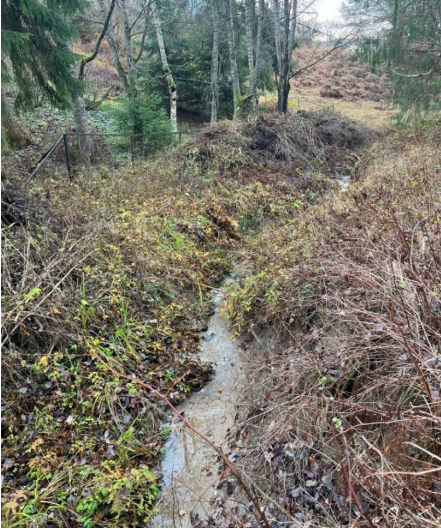
| Nr. | Bilde med forklaring |
|---|---|
| 1 | <p>Bekken har en relativt lav vannføring og viser tegn til lite erosjon. Vannet er noe misfarget grått. Det er ikke observert naturlig erosjonssikring i bekkeløpet. Ingen skred eller overflateutglidninger har blitt utløst pga. begrenset erosjon. Trærne står i hovedsak vertikalt.</p> <p>Vurdering: score 1</p> <p>Dato: 31.10.2024</p> |

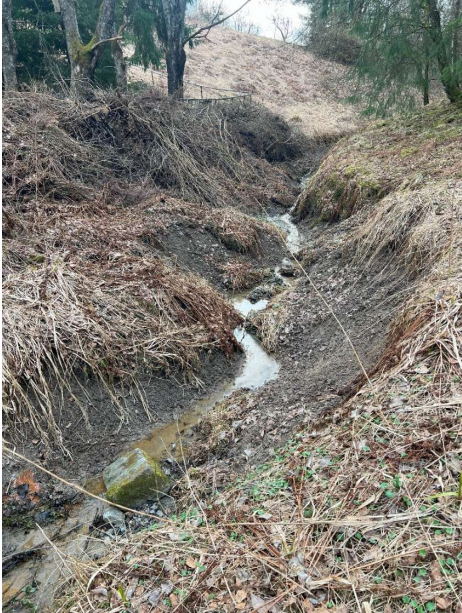
| Nr. | Bilde med forklaring |
|---|---|
| 2 | <p>Bekken i Sanddalen har generelt sett erodert seg ned 0,5 meter, men enkelte steder opp mot 1-1,5 meter. Bekken har relativt en lav vannføring og er noe eroderende. Ved lav vannføring ser vannet noe mer klart. Observert lett eroderbare masser og enkelte steder var det blottlagt leire. Det er ikke observert naturlig erosjonssikring i bekkeløpet.</p> <p>Vurdering: score 2</p> <p>Dato: 10.04.2025</p> |

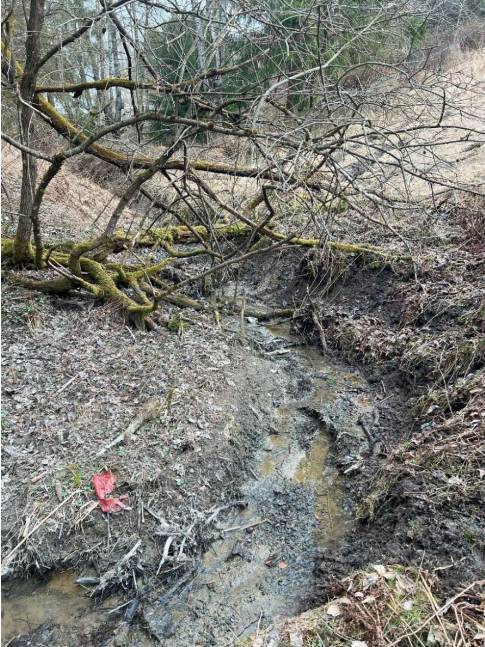
| 3 | <p>I enkelte yttersvinger var det synlige tegn på lokal erosjon fra perioder med høyere vannføringer. Det er ikke observert naturlig erosjonssikring i bekkeløpet. Vannet ser klart ut på grunn av lav vannføring. Observert lett eroderbare masser og enkelte steder var det blottlagt leire.</p> <p>Vurdering: score 2</p> <p>Dato: 10.04.2025</p> |

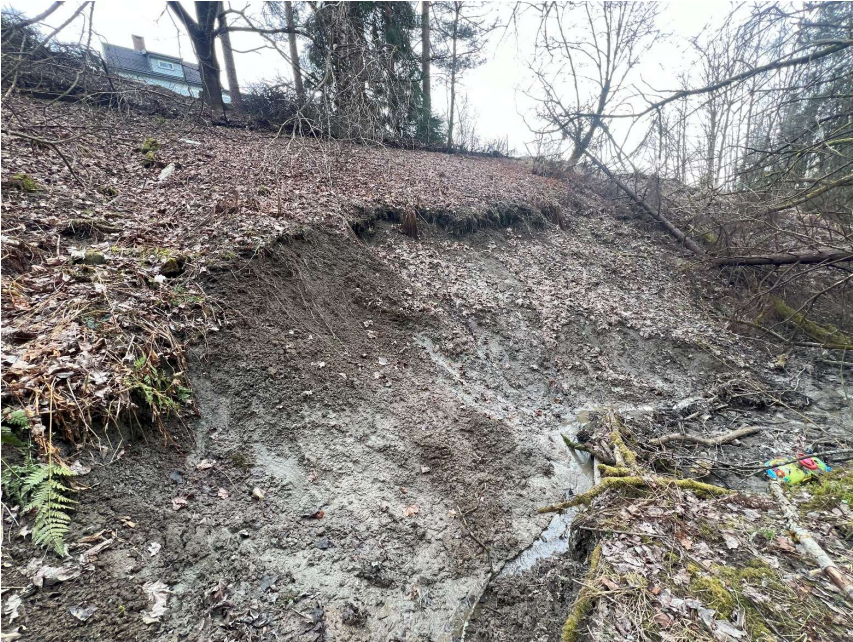
Det er observert en overflateglidning nedenfor Hølandsveien 8, hvor det i bunnen var blottlagt silt/leire. Omtrent 3 meter høy og en bredde på omtrent 10 meter. Se befaringsbilde i Vedlegg 1 nr. 3. Overflateglidning nedenfor Holenveien 8.

| 4 | <p>Overflateglidning nedenfor Holenveien 8. Omtrent 3 meter høy og en bredde på omtrent 10 meter. Det var blottlagt silt/leire i bunnen av utglidningen. Trærne i skråningen langs ravinedalen er generelt krokøyde og skrå. Det er ikke observert naturlig erosjonssikring i bekkeløpet. Nye overflateutglidninger vil kunne bli utløst i fremtiden.</p> <p>Vurdering: score 2</p> <p>Dato: 10.04.2025</p> |

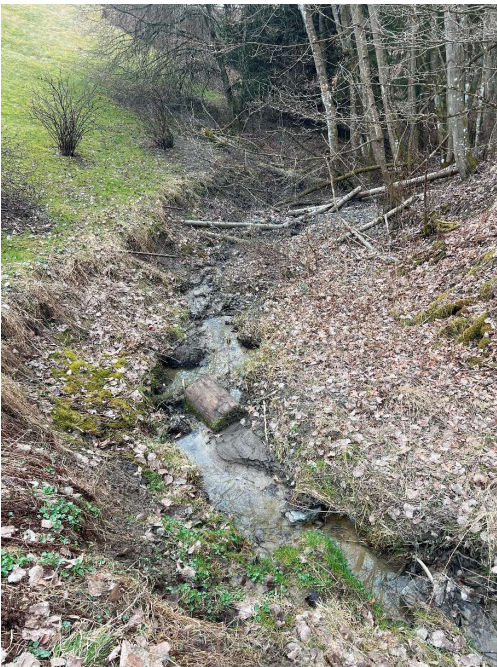
| 5 | <p>I enkelte yttersvinger var det synlige tegn på lokal erosjon fra perioder med høyere vannføringer. Det er ikke observert naturlig erosjonssikring i bekkeløpet. Vannet ser klart ut på grunn av lav vannføring.</p> <p>Vurdering: score 2</p> <p>Dato: 10.04.2025</p> |

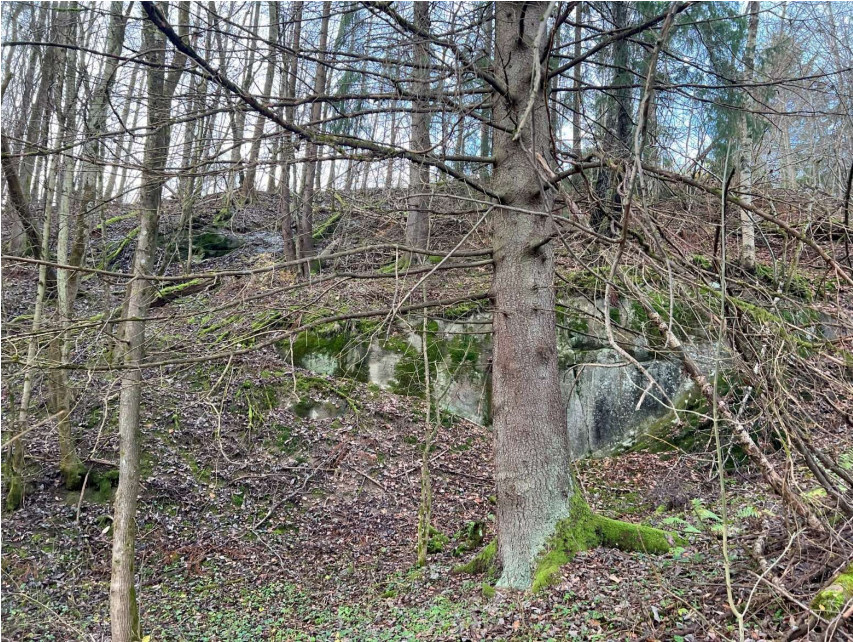
Det er observert berg i dagen på flere steder i skråningen sørvest for Sanddalen. Det antas at løsmassemekktigheten i denne skråningen er liten. Det ble observert flere velte trær i skråningen, trolig som følge av at røttene har for dårlig feste i grunnen grunnet et tynt dekke.

| 6 | <p>Berg i dagen langs skråningen sørvest for Sanddalen. Det ble observert flere veltede trær i skråningen, trolig som følge av at røttene har for dårlig feste i grunnen grunnet et tynt dekke.</p> <p>Dato: 31.10.2024</p> |

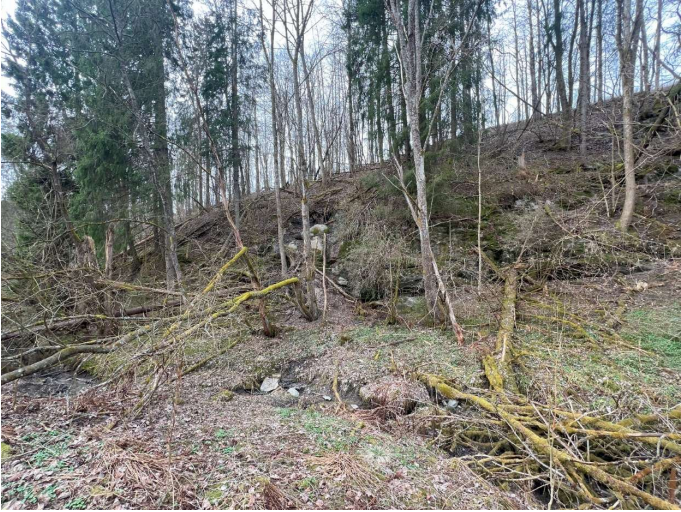
| 7 | <p>Berg i dagen langs skråningen sørvest for Sanddalen. Det ble observert flere velte trær i skråningen, trolig som følge av at røttene har for dårlig feste i grunnen grunnet et tynt dekke. Bekken var tørrlagt. Observert lett eroderbare masser og enkelte steder var det blottlagt leire. Det er ikke observert naturlig erosjonssikring i bekkeløpet. Det er synlige tegn på lokal erosjon fra perioder med høyere vannføringer.</p> <p>Vurdering: score 2</p> <p>Dato: 10.04.2025</p> |

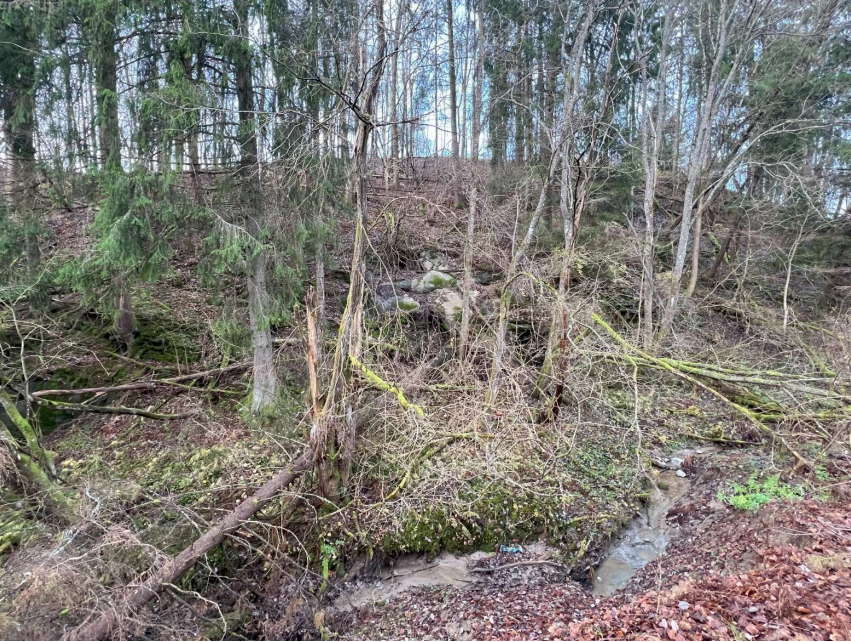
| 8 | <p>Berg i dagen langs skråningen sørvest for Sanddalen. Det ble observert flere velte trær i skråningen, trolig som følge av at røttene har for dårlig feste i grunnen grunnet et tynt dekke. Det er ikke observert naturlig erosjonssikring i bekkeløpet. Ingen skred eller overflateutglidninger har blitt utløst pga. begrenset erosjon. Trær står i hovedsak vertikalt. Noe misfarget grått i vannet. Leirmassene under er ikke avdekket.</p> <p>Vurdering: score 1</p> <p>Dato: 31.10.2024</p> |

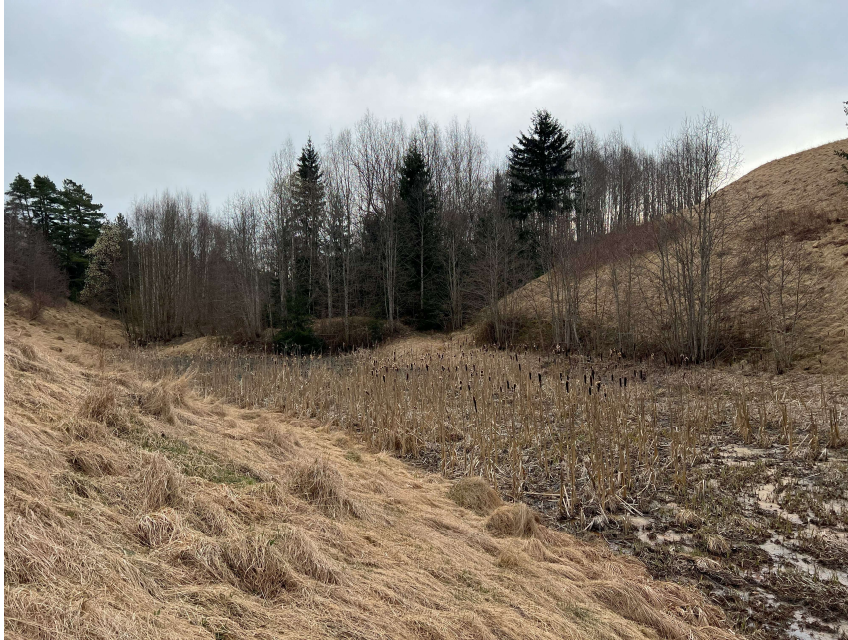
9

Bekken renner ut i et større og åpen tjern/myr, Fjellsevja. Det er ingen erosjon i tjernet/myren fordi vannet står rolig og har ikke sterk gjennomstrømning. Den tette våtmarksvegetasjonen binder jorda og torva effektivt, noe som stabiliserer kantene og hindrer at materialet løsner og eroderer.

Vurdering: score 0
