# Ulkestadelva og Stertelva

Kartlegging av erosjon og forslag til tiltak

Lerøy Midt - Lensvik settefisk -  
bistand elvemusling og erosjon

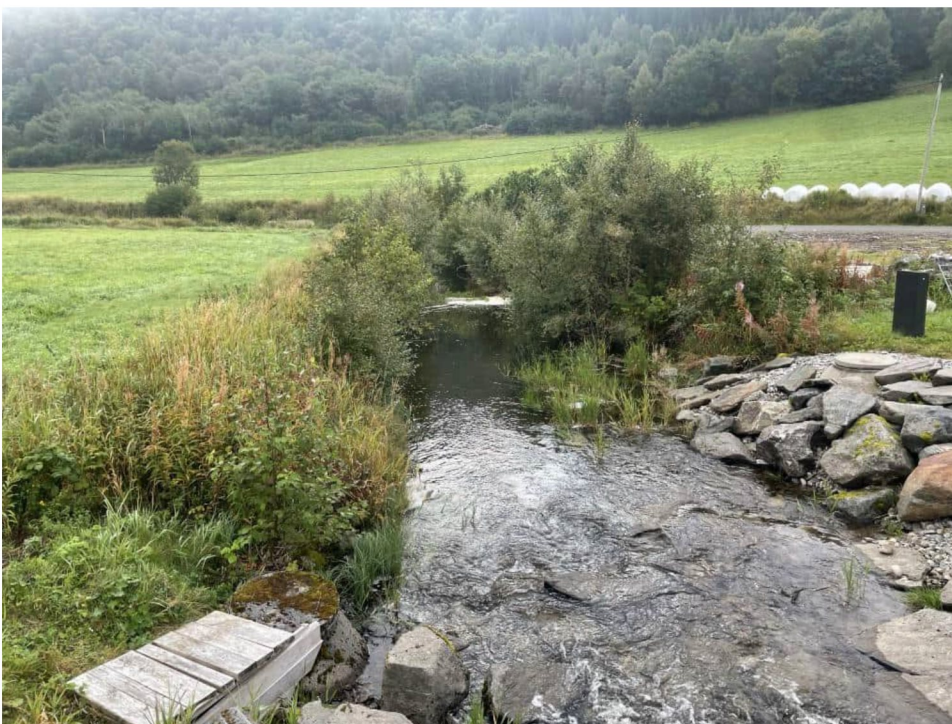
Figur 3-2: Punkt U1. Ulkestadelvas utløp fra Utnesvatnet. Ingen spesielle utfordringer mtp. erosjon.

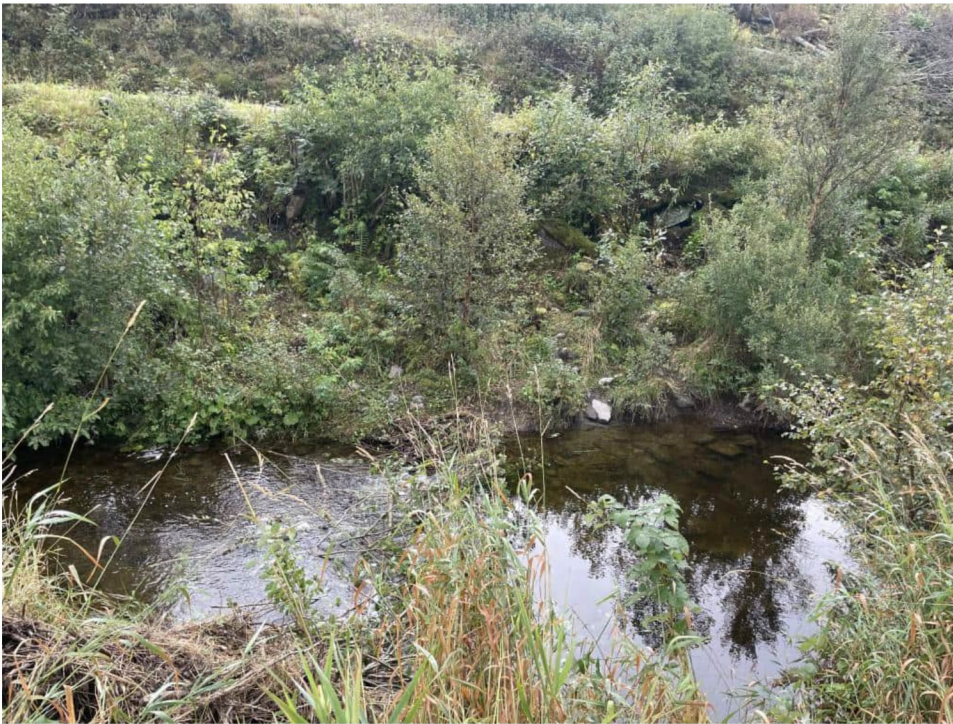
Figur 3-3: Punkt U2. Lav erosjonskant skimtes på motsatt bredde. Bilde tatt mot Ulkestadveien.

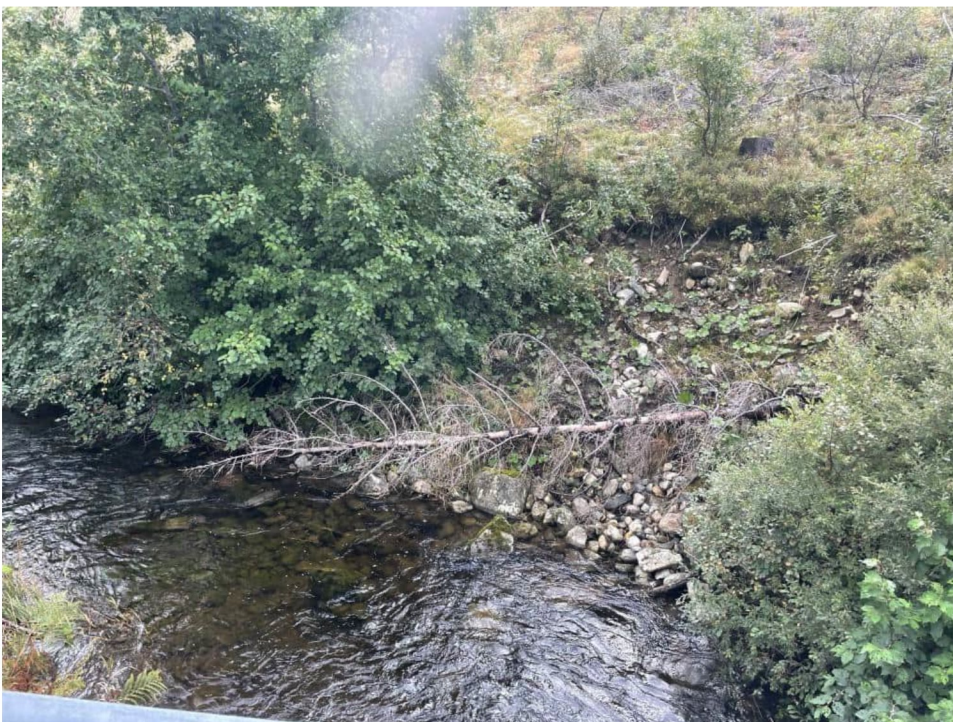
Figur 3-4: Punkt 'U3. Utglidning, ca. 2 m høy. Bilde tatt fra øverste bru over Ulkestadelva. Elva har relativt bratt vinkel like nedstrøms brua, som muligens kan forklare observasjonen.

Lite pågående erosjon. To lokale utrasinger sør for veien. Ingen tiltak anbefales.

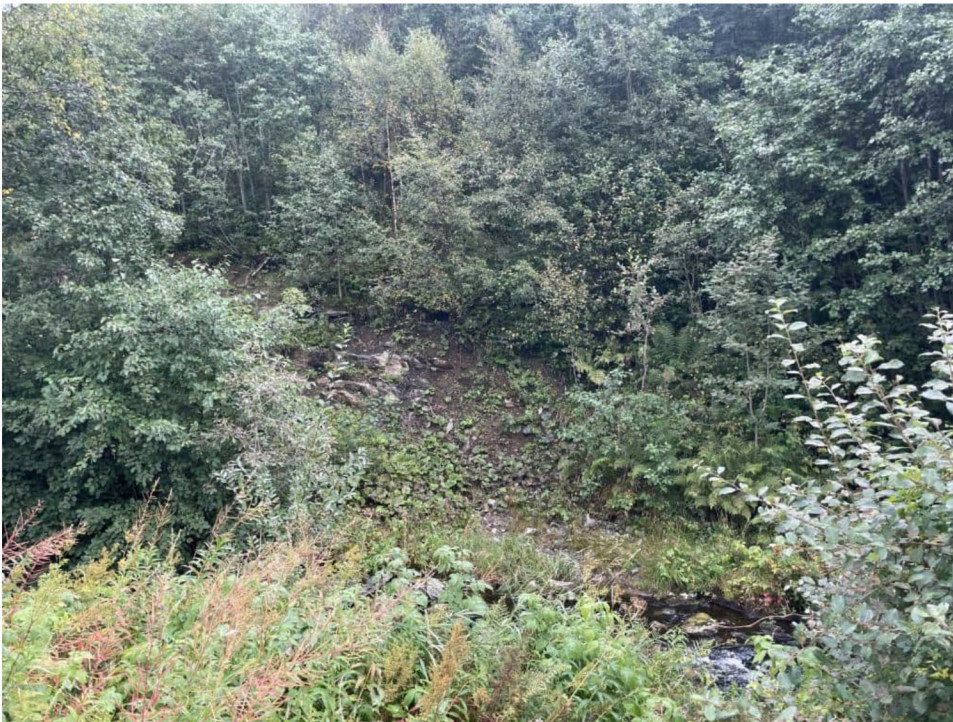
Figur 3-5: Punkt U4. Utglidning. Bilde tatt noe nedstrøms øverste bru over Ulkestadelva. Erosjon i skråningsfot har antakelig bidratt til utrasingen sammen med overflateavrenning.

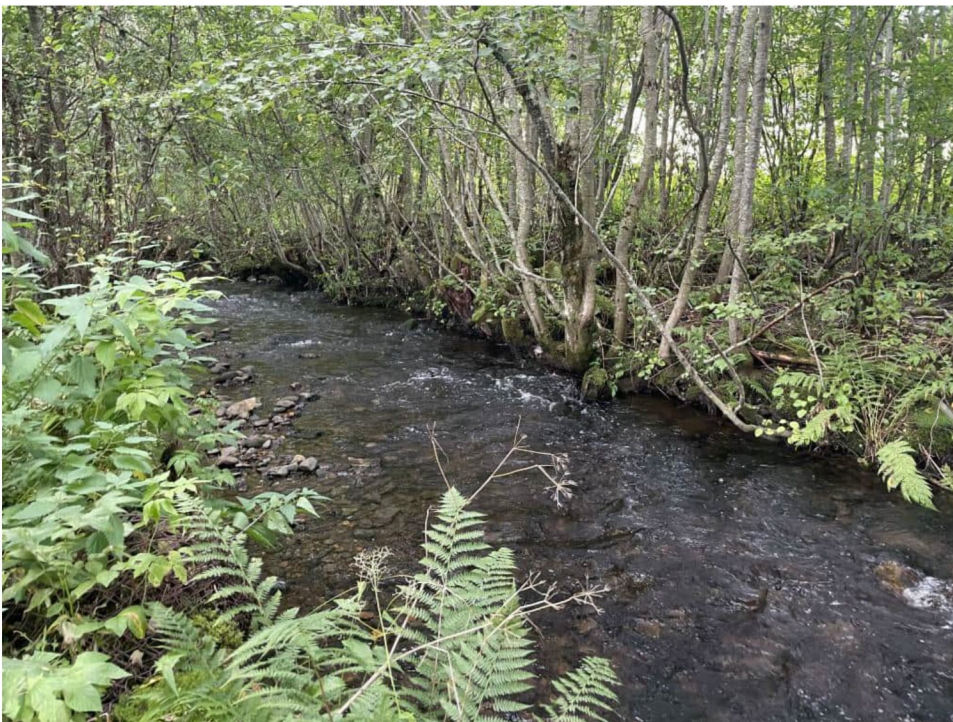
Figur 3-6: Punkt U5. Ulkestadelva nedstrøms bruene over Ulkestadveien. Tegn til erosjon med fremoverbøyde trær og noe erosjonskant, men måten flere av trærne har rettet seg opp igjen, samt størrelsen på erosjonssårene tyder på at prosessene går relativt langsomt.

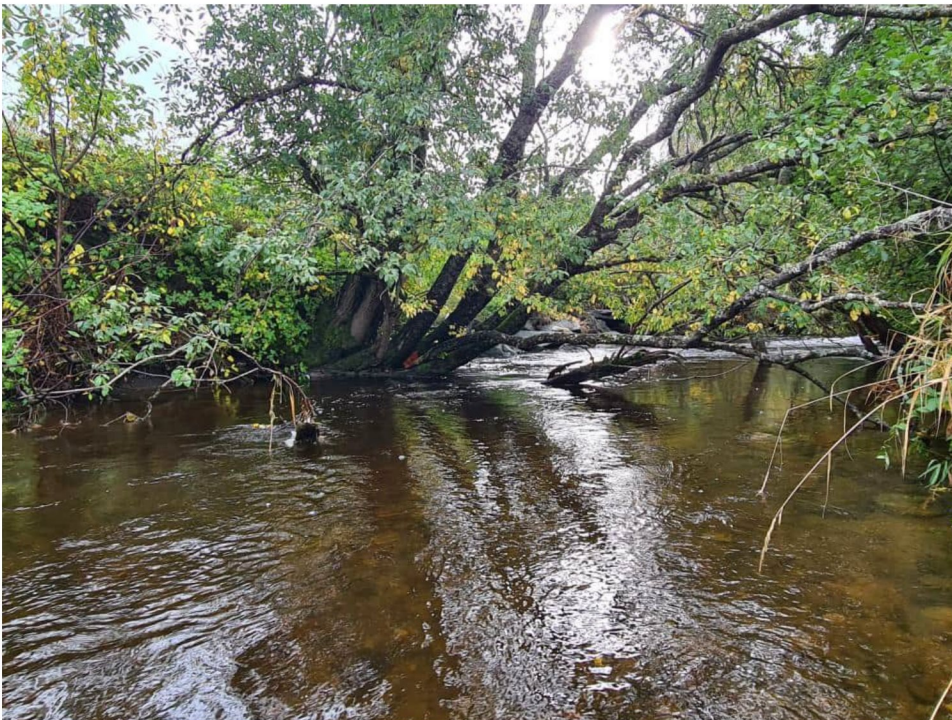
Figur 3-7: Punkt SV1. Trær på skakke og jevnt over noe erosjon. Eksisterende sikring ses bak i bildet. Bildet er tatt like øst for bru over Tolla vei.

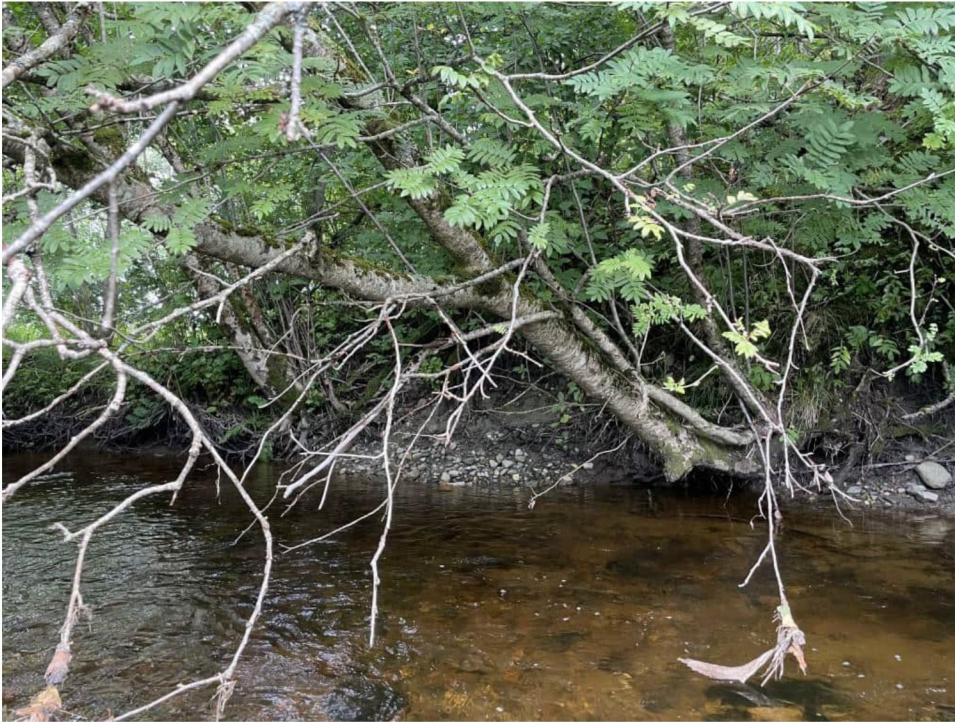
Figur 3-8: Punkt SV1. Erosjonskant og tre i ferd med å falle.

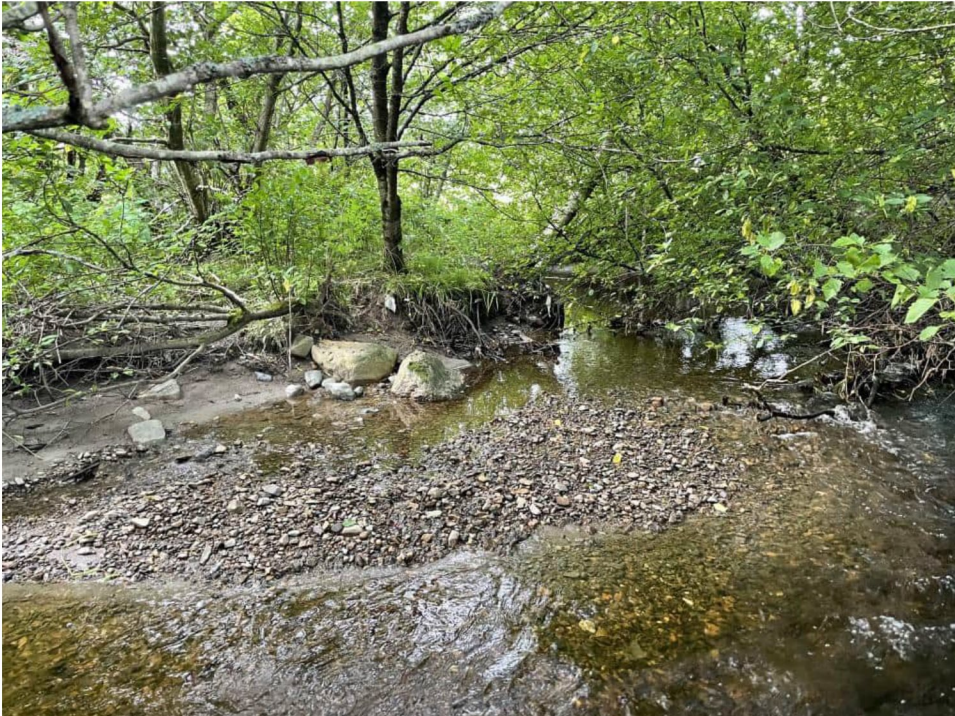
Figur 3-9: Punkt SV2. Erosjonskant og noen sedimenter i innersving. Bilde tatt mot nord-øst, like etter første elvesving etter brua.

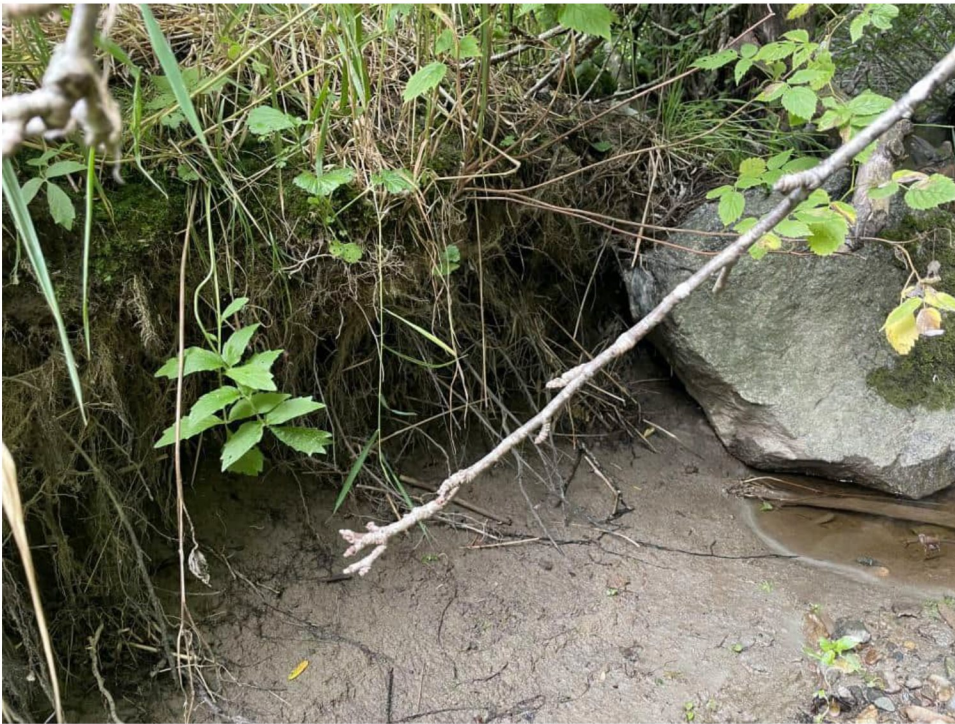
Figur 3-10: Punkt SV3. Tydelig undergraving, 50-70 cm høy og ca. 30 cm dyp.

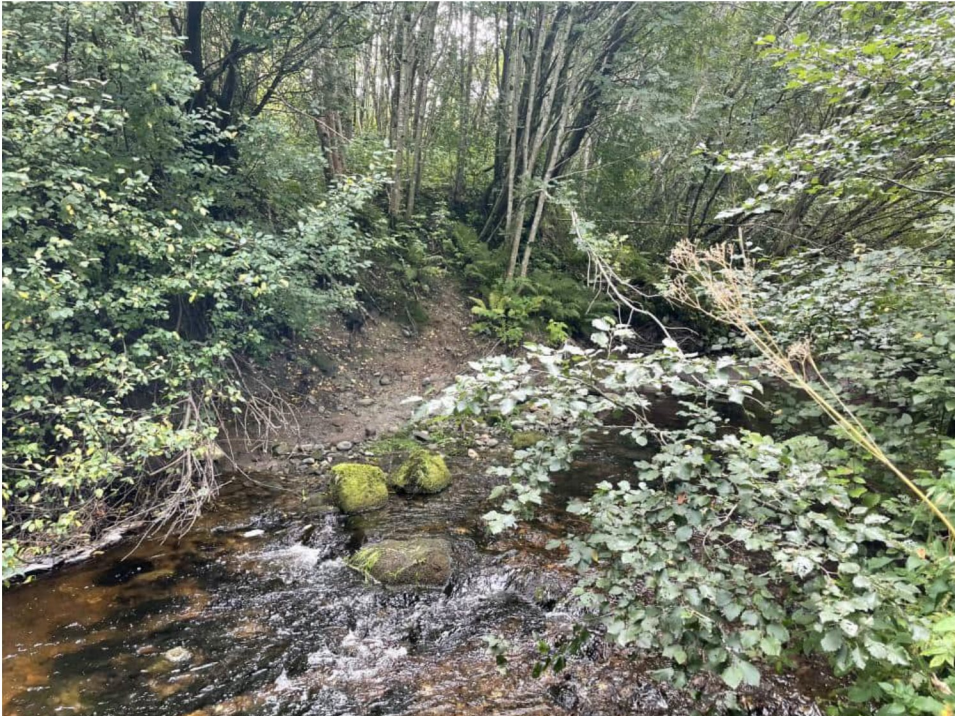
Figur 3-11: Punkt SV4. Høy erosjonskant på sørsiden av elva.

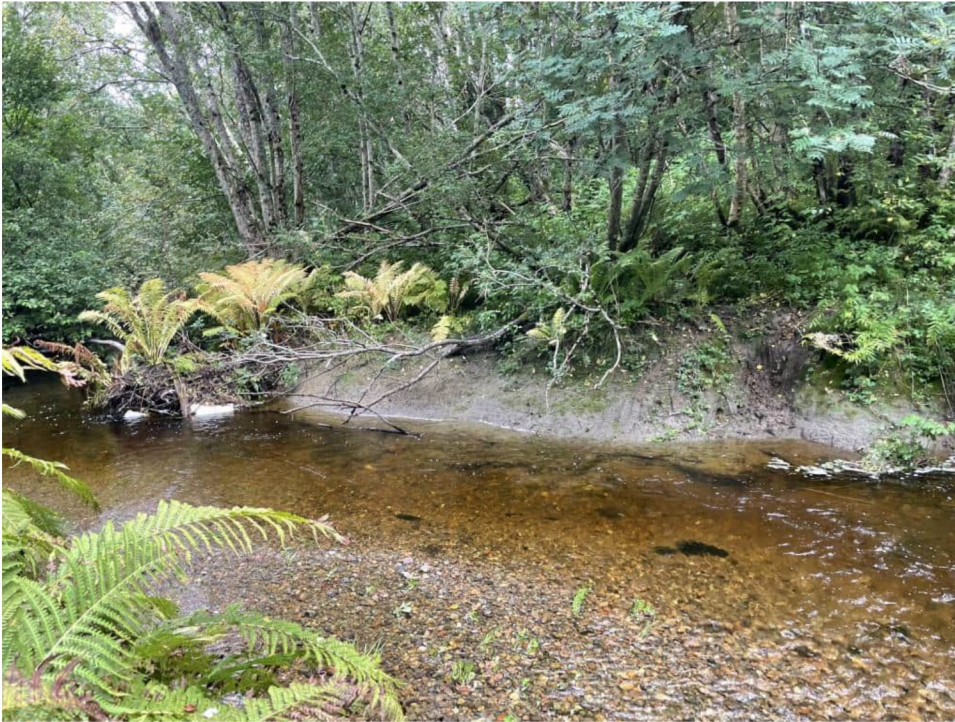
Figur 3-12: Punkt SV5. Høy erosjonskant på sørsiden av elva.

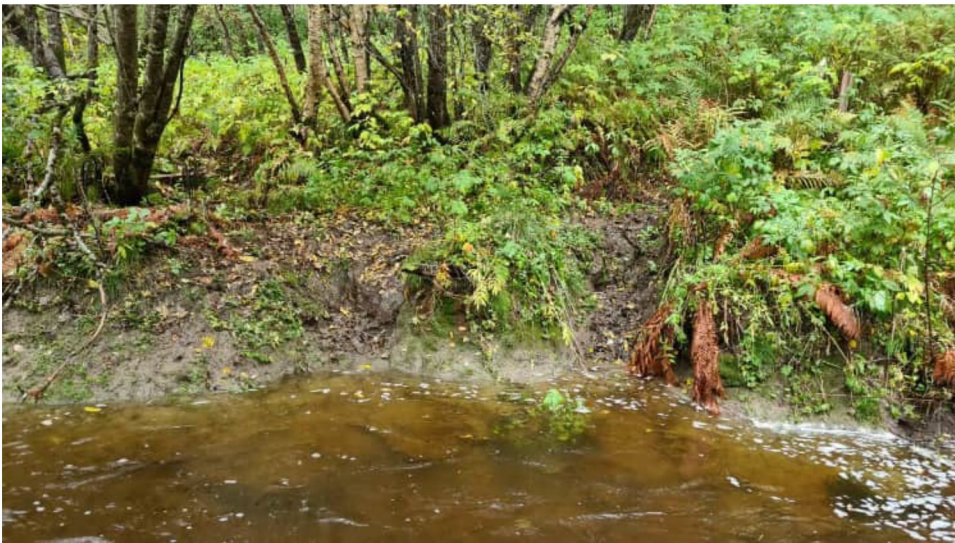
Figur 3-13: Punkt SV6. Erosjonskant og tydelige spor etter avrenning fra sidene.

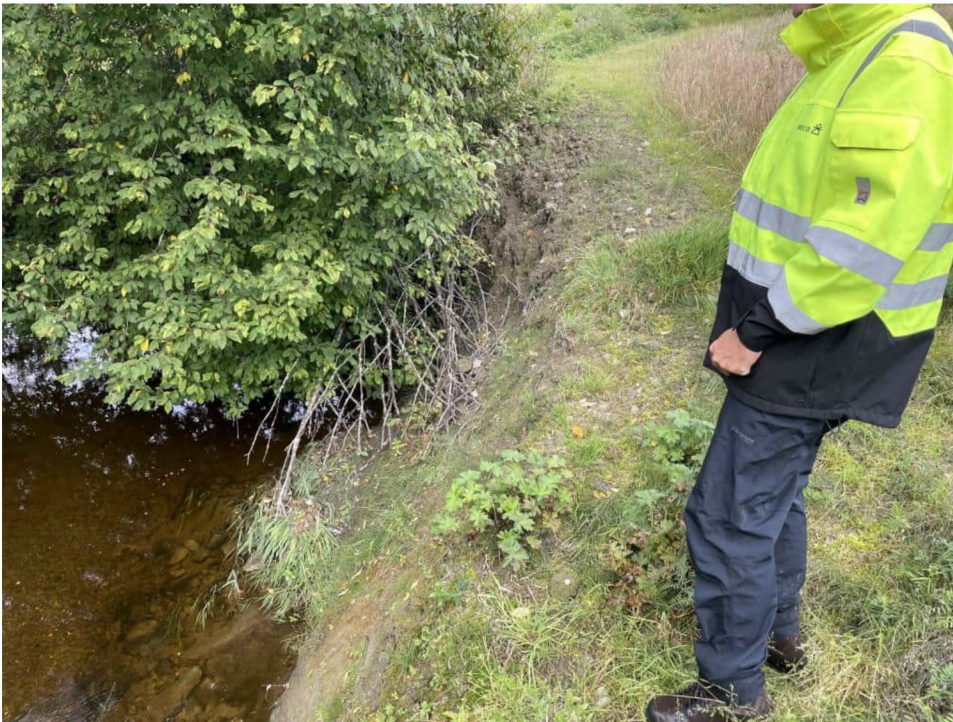
Figur 3-14: Punkt SV7. Erosjonskant. Man ser tydelig på kanten mot jordet, som er blitt ujevn, at utglidning har funnet sted. I dette området mangler det kantvegetasjon. Bilde tatt på nordsiden av elva.

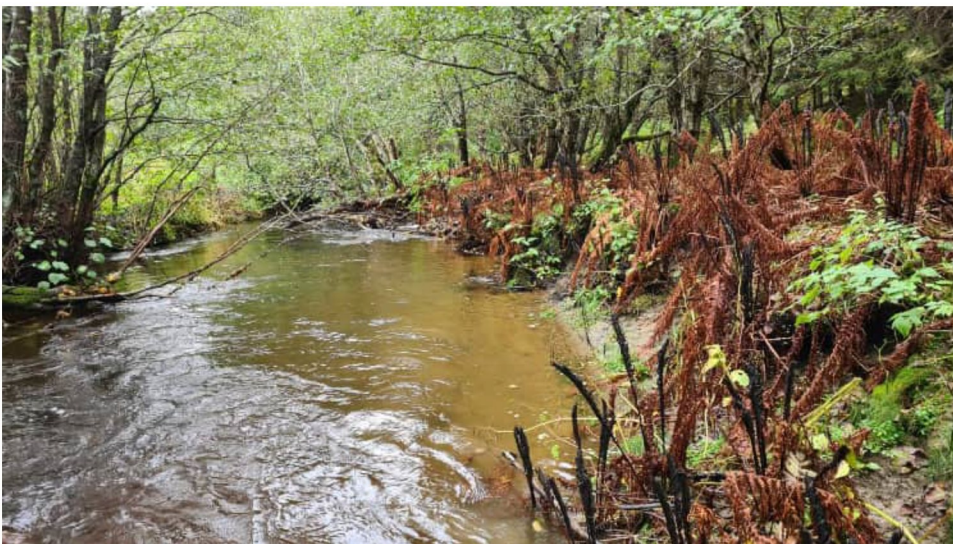
Figur 3-15: Punkt SV8. Noe mindre erosjon i området oppstrøms skråningen mot eiendom Tolla 1. Flomslette på sørsiden av elva (til høyre i bildet).

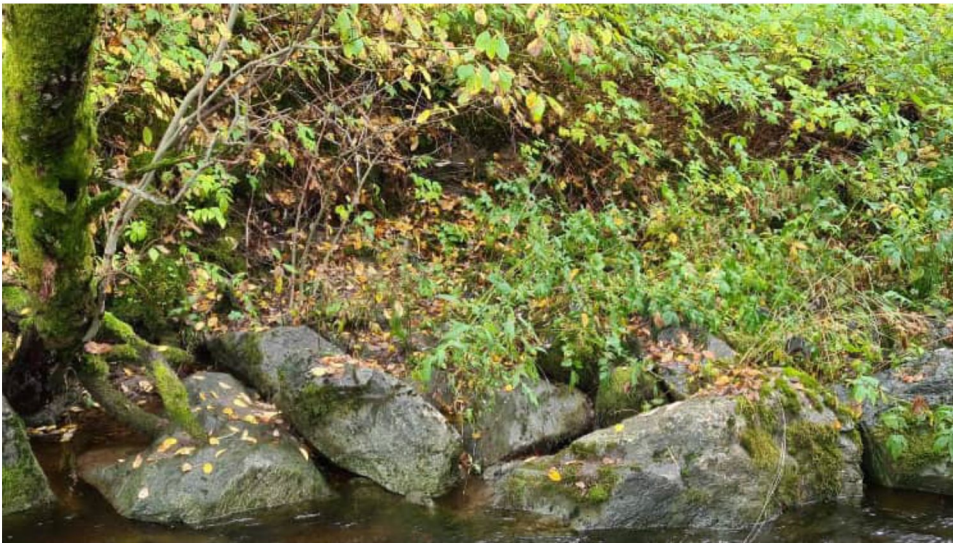
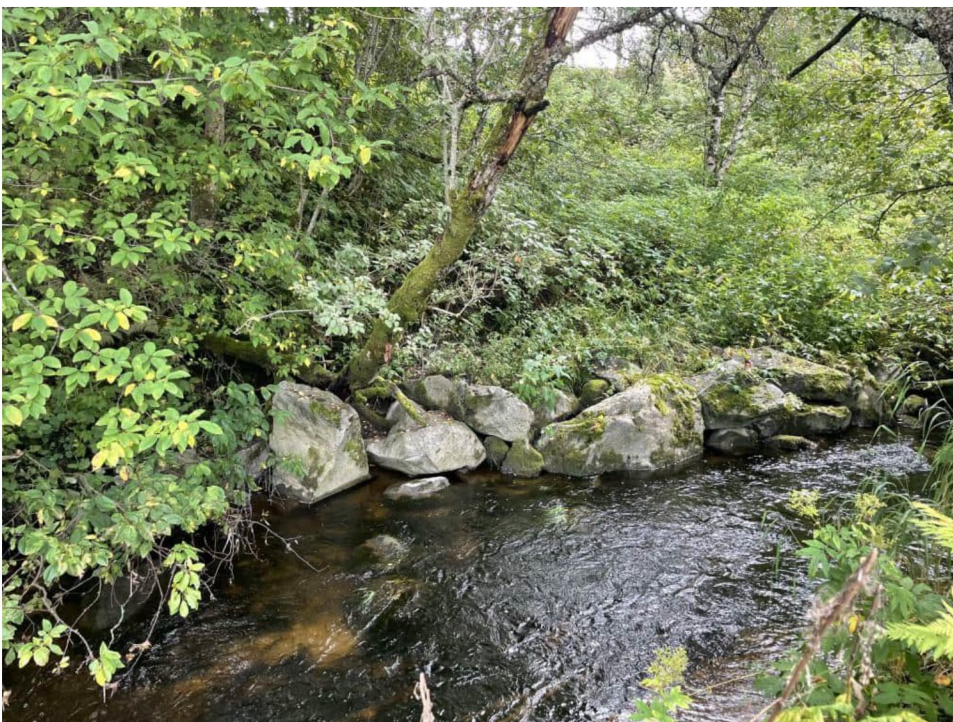
Figur 3-16: Punkt SV9. Nedenfor eiendom Tolla 1. Eksisterende sikring ligger et stykke ut i elva. Høy erosjonskant i bakkant av sikring med stor stein.

Figur 3-17: Punkt SV9. Sikring med stor stein nedenfor eiendom Tolla 1.

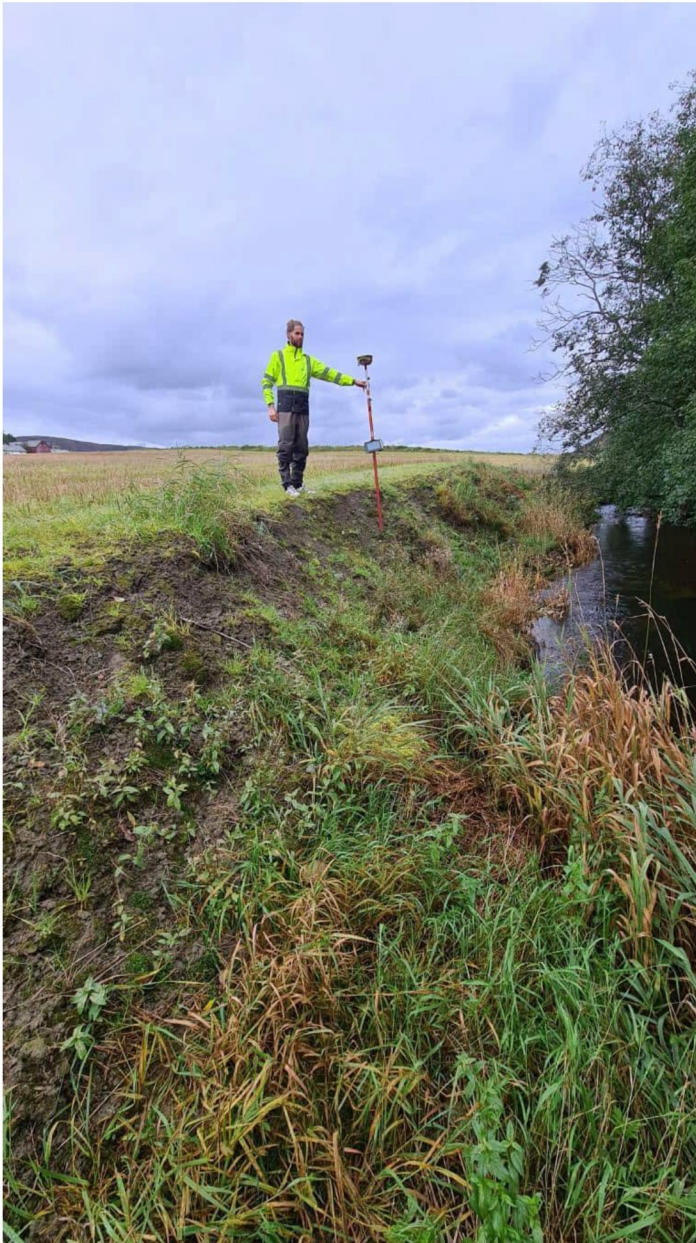
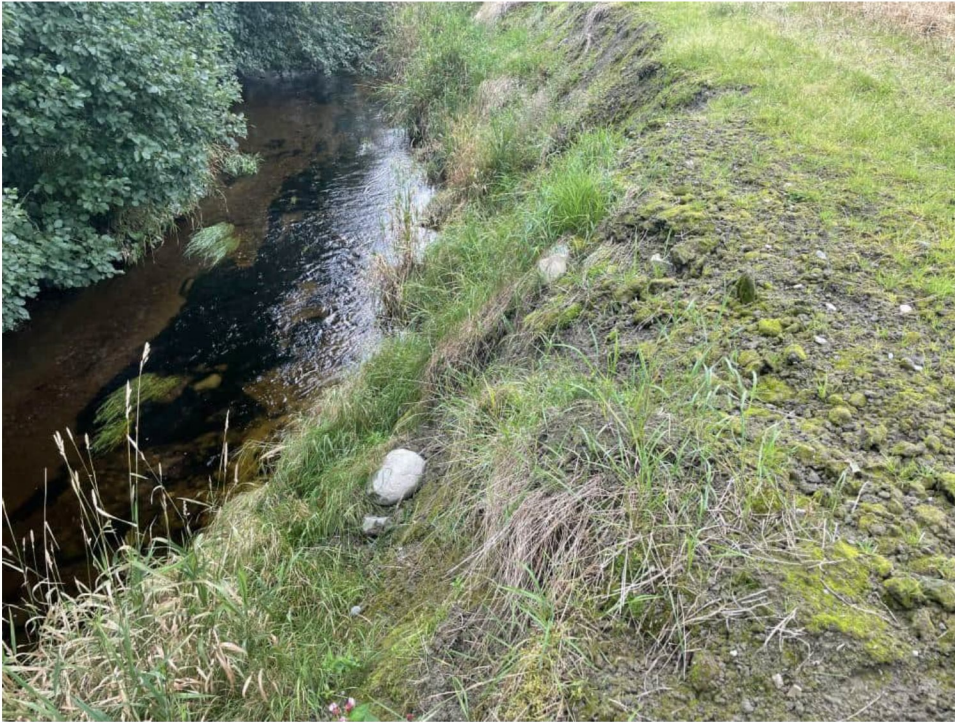
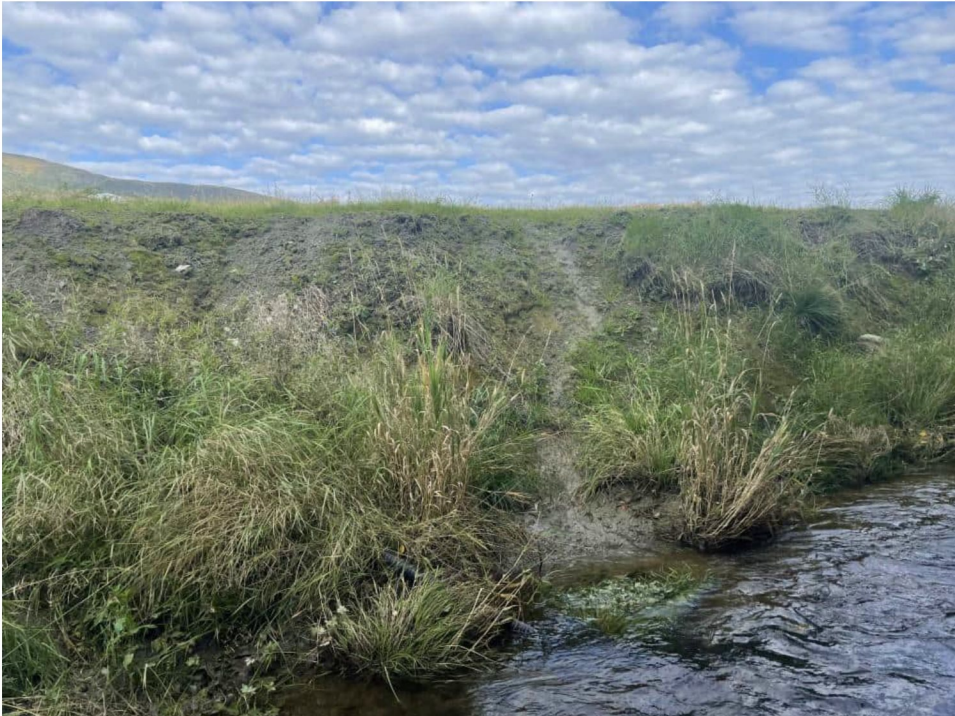
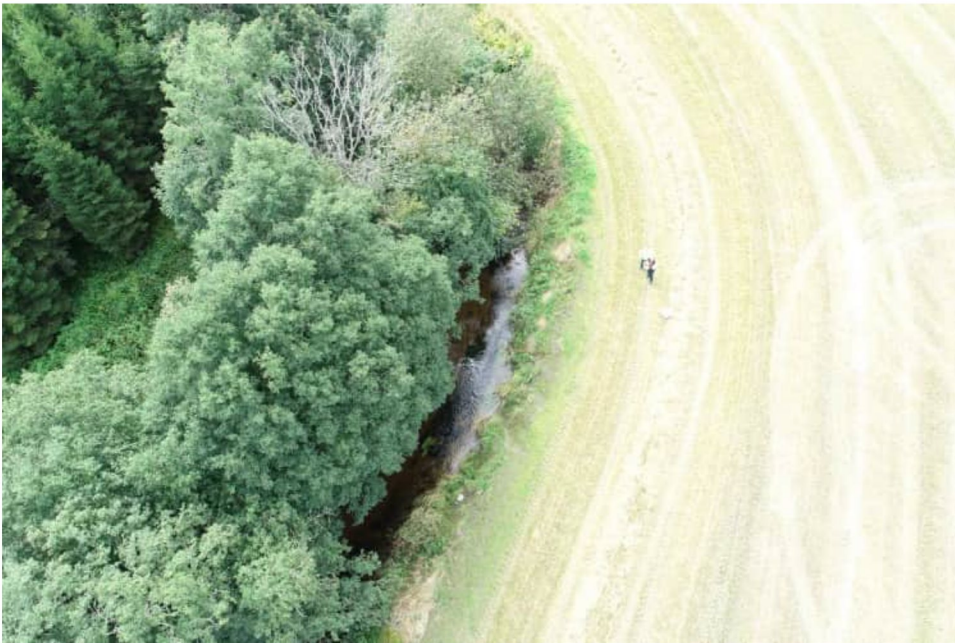
Figur 3-19: Punkt SM1. Erosjonskant i yttersving.

Figur 3-20: Punkt SM1. Erosjonskant i yttersving og tegn til eldre sikring.

Figur 3-21: Punkt SM1. Erosjonskant med erosjonsriller, sett fra elva.

Figur 3-22: Punkt SM1. Dronebilde av området med tydeligst erosjonskant.

I området med lite kantvegetasjon anbefales det å etablere en buffersone for kjøring av jordbruksmaskiner mot elvebredden.

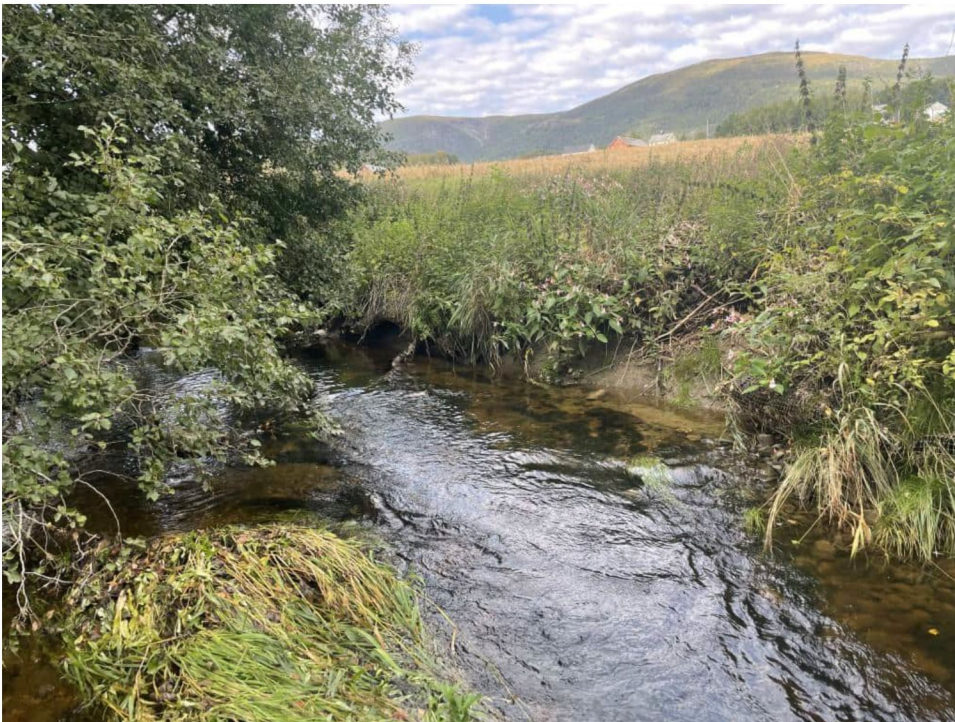
Figur 3-23: Punkt SM2. Erosjonskant og noe eldre sikring.

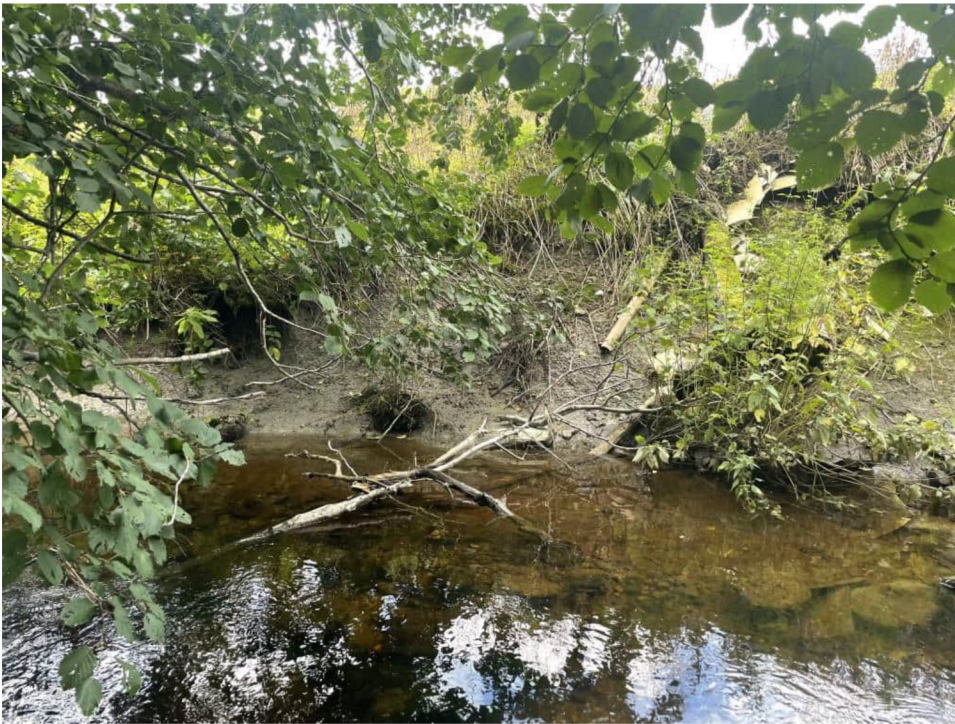
Figur 3-24: Punkt SM2. Høy erosjonskant.

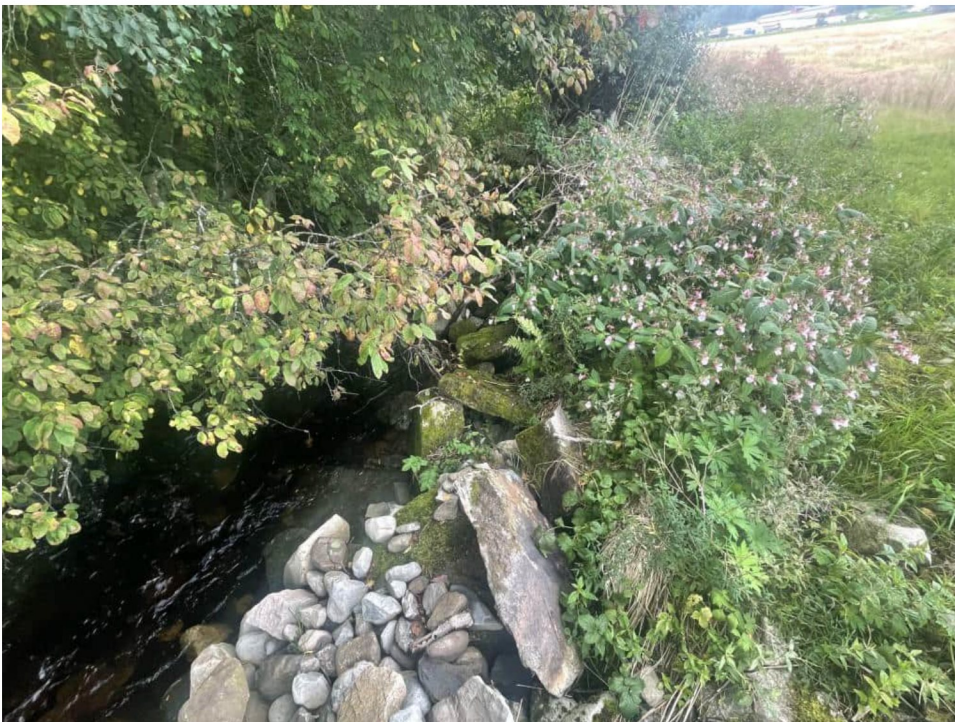
Figur 3-25: Punkt SM3. Eldre sikring like nedstrøms innsnevring.

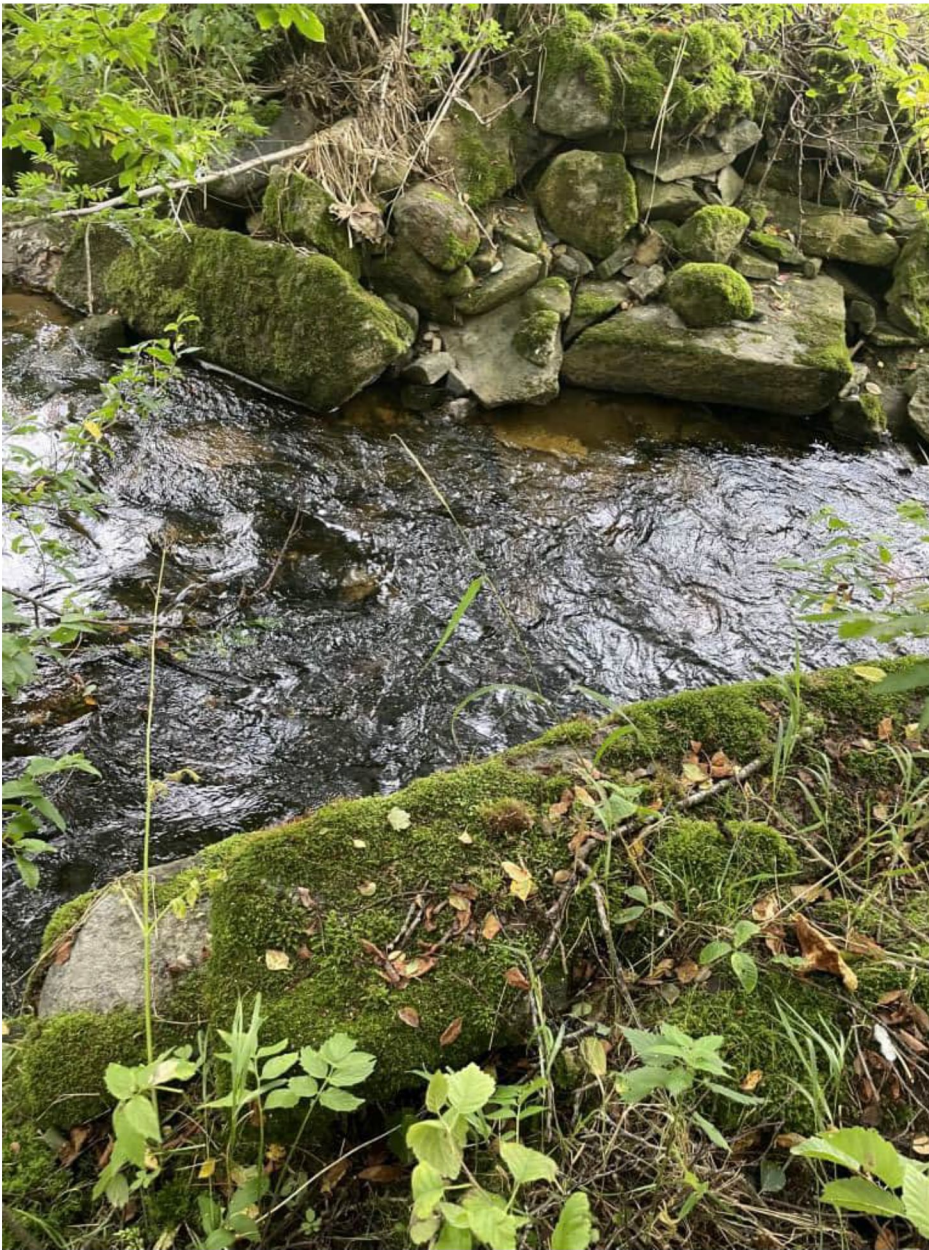
Figur 3-26: Punkt SM3. Gammel innsnevring som potensielt forverrer situasjonen nedstrøms.

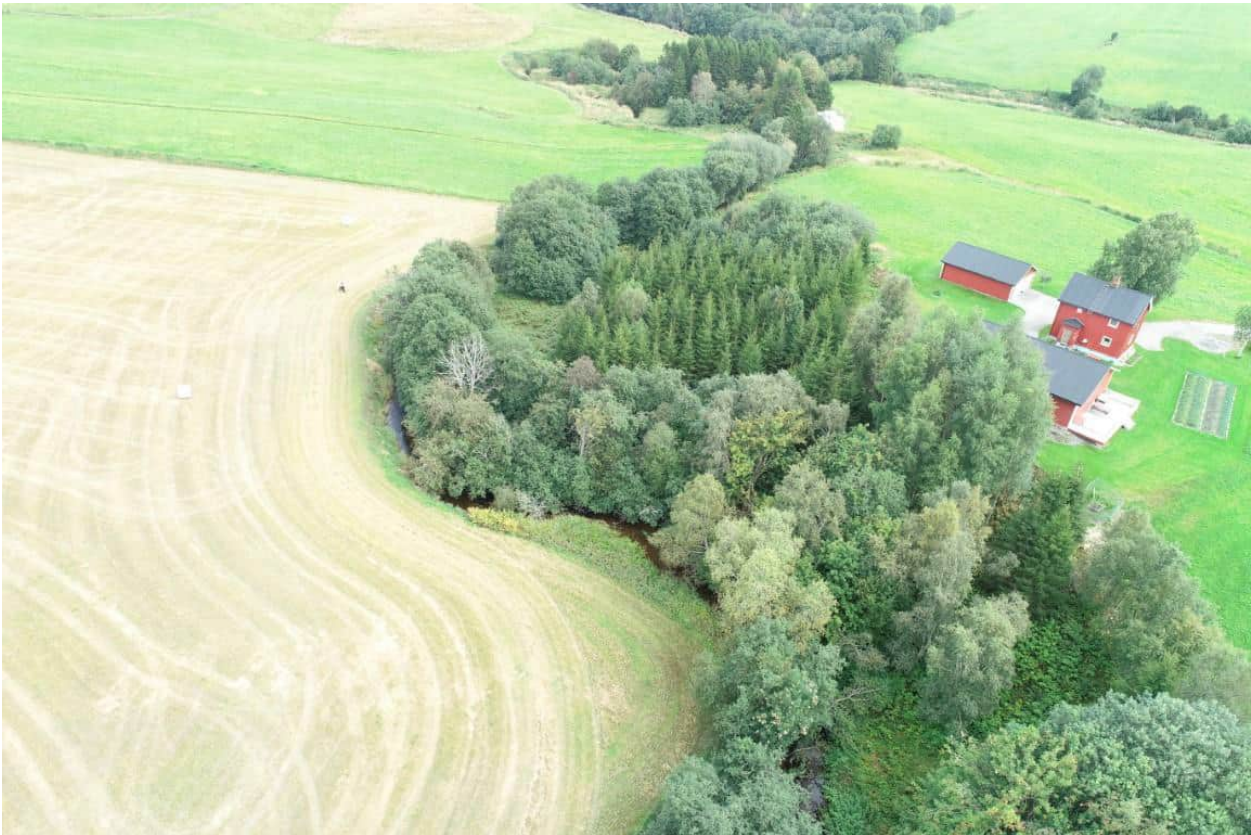
Figur 3-27: Oversiktsbilde fra drone, Stertelva midt. Området med størst utfordringer synes på elvas venstre side midt i bildet.

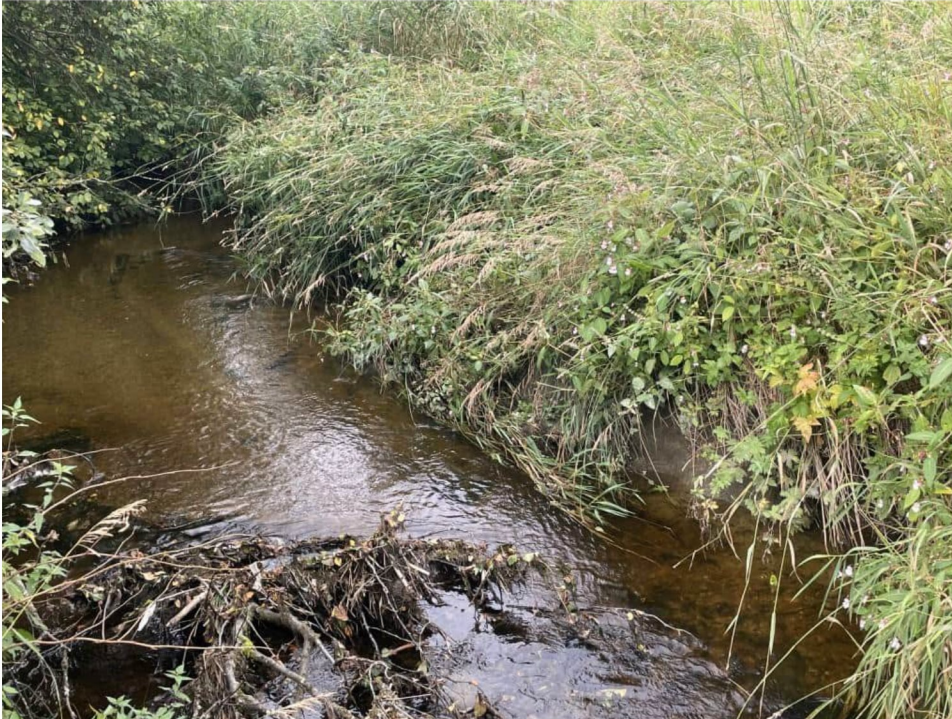
Figur 3-32: Punkt SØ1. Erosjonskant. Bilde tatt fra sørsiden av elva.

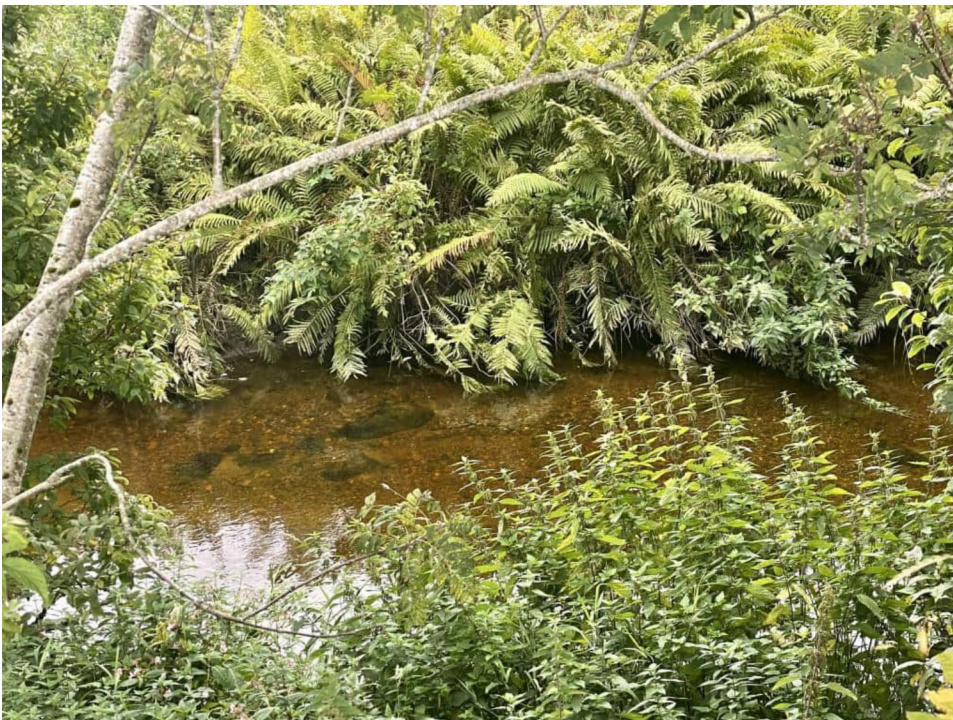
Figur 3-34: Punkt SØ3. Mye kantvegetasjon gjør det utfordrende å observere elvebredden, men er også et tegn på mindre aktive erosjonskanter. Roligere erosjonsprosesser enn lenger oppstrøms. Bilde tatt nært nordlig yttersving øst i delområdet.
