# Kjølberget vindkraftverk

## Fotodokumentasjon anlegg i drift

Dokumentdato: 4.07.2022

Dette dokumentet er utarbeidet etter krav fra NVE og er en del av sluttdokumentasjon for Kjølberget vindkraftverk som dokumenterer at anlegget er bygget i tråd med konsesjon, godkjente planer og vedtak.

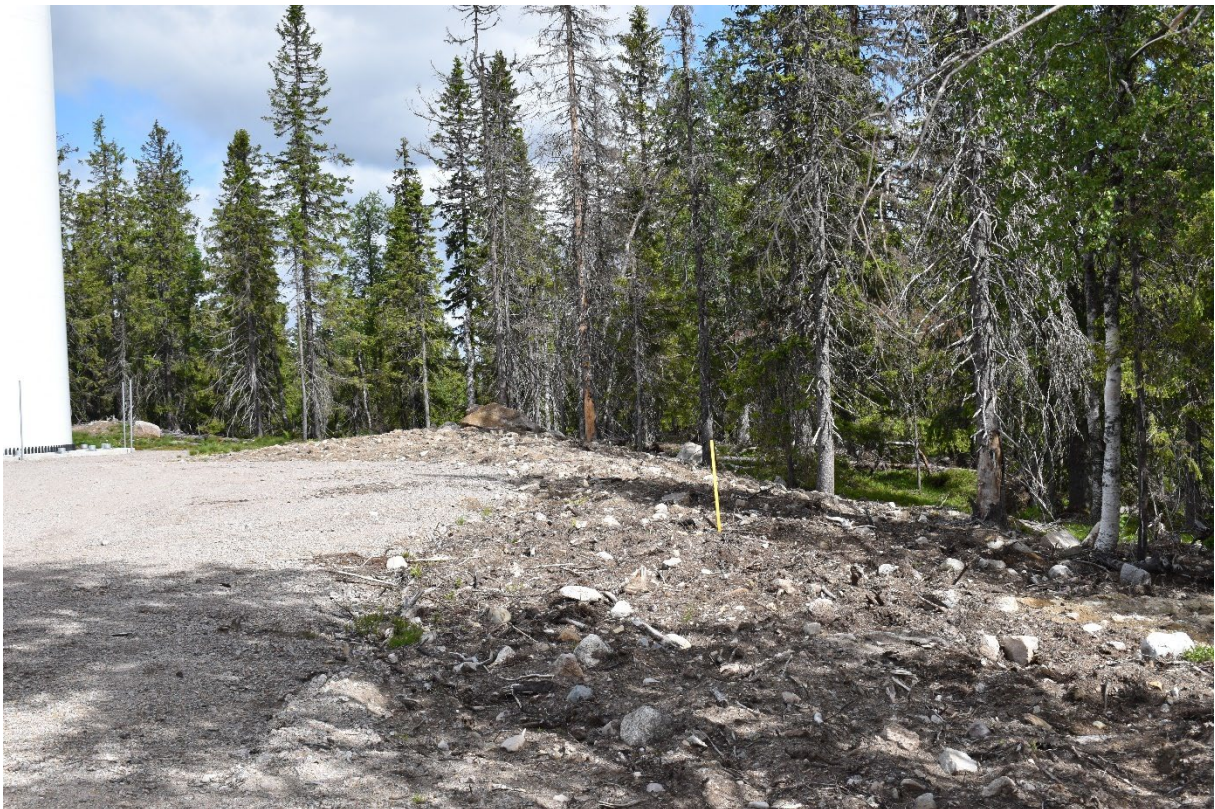
*Figur 9. T2, turbinpunkt østside. Tørre grantrær i kanten bevarer med hensyn på naturmangfold.*

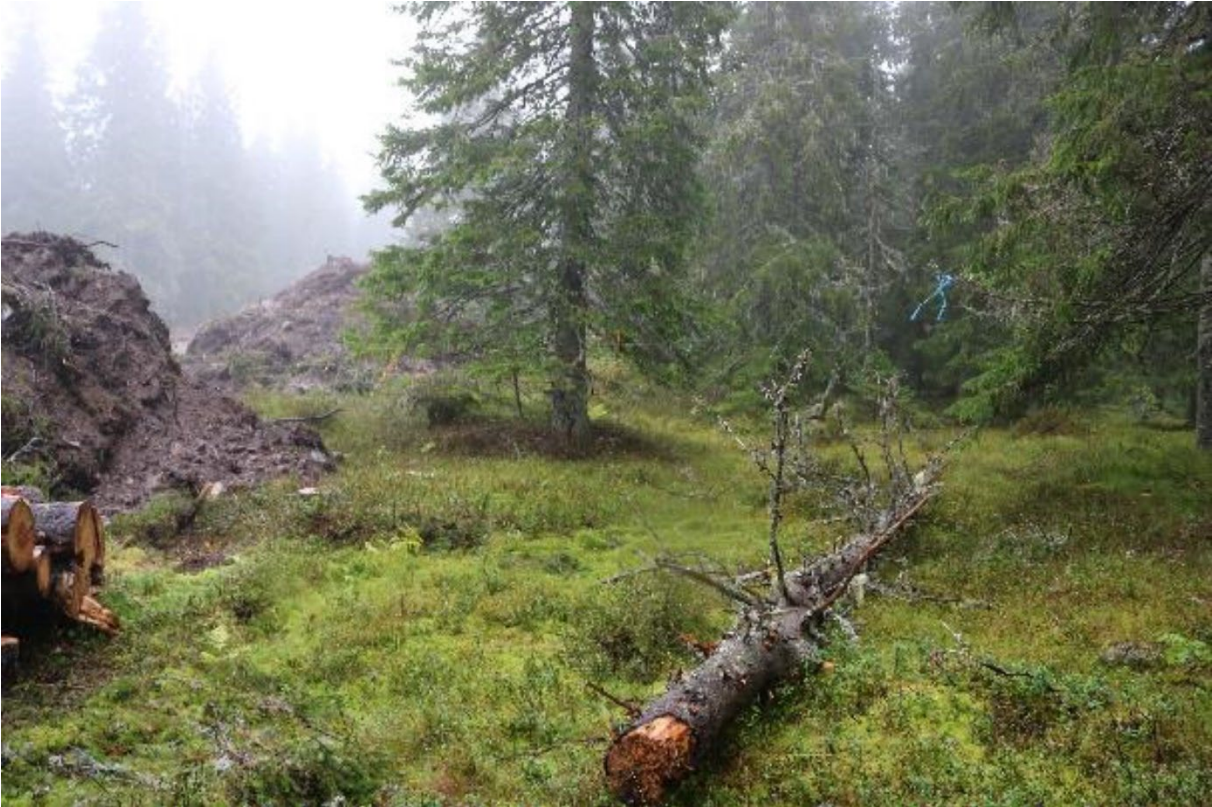
*Figur 14. Miljøhensyn i naturtype "gammel barskog". Døde trær i veilinja ble ikke kvistet og kjørt ut sammen med resten av tømmeret, men kuttet ved rota og lagt ut i tilgrensende skog.*

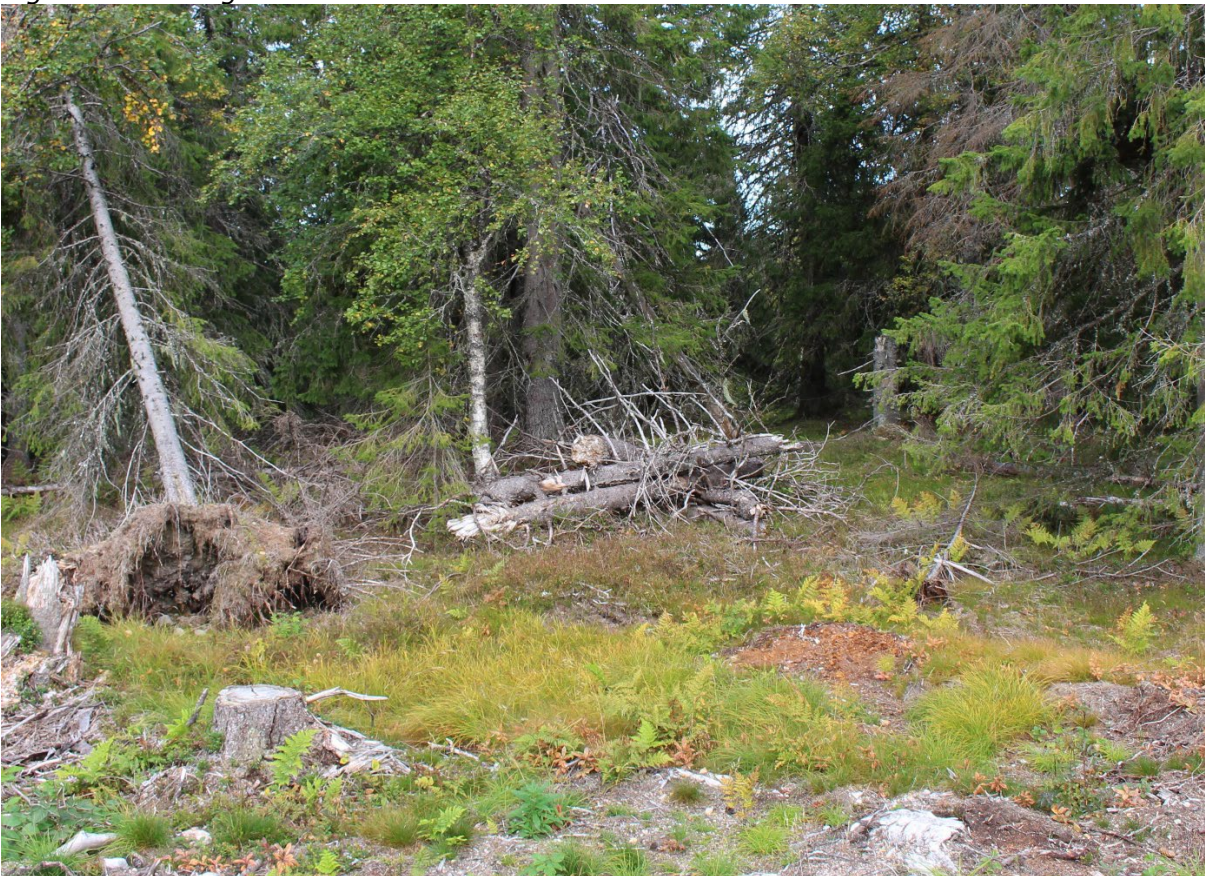
*Figur 15. Eksempel på miljøhensyn, dødt tre er lagt ut i overgang mot tilgrensende skog.*

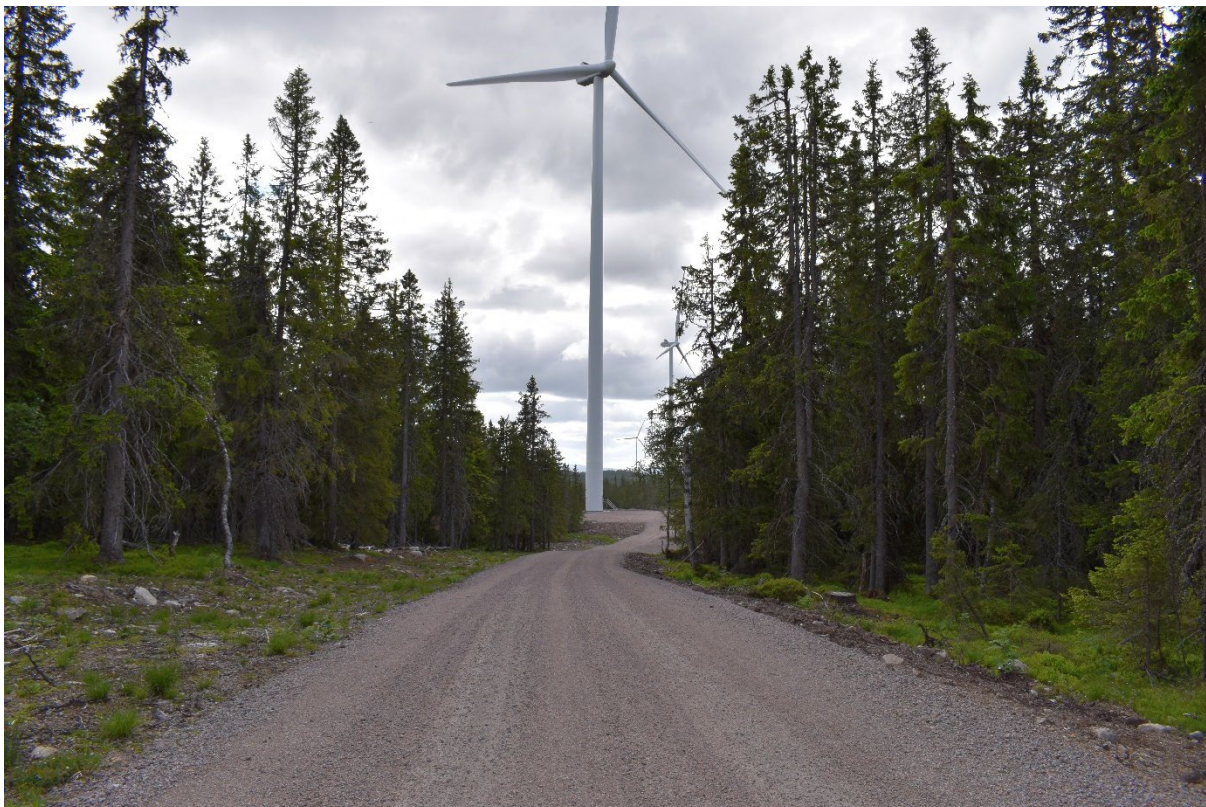
*Figur 20. Vegparti mellom T3 og T6. Vegen er bygget gjennom naturtype «gammel barskog» og det er vektlagt å ha en redusert trasebredde, sammenlignet med anleggsveger i andre deler av planområdet.*

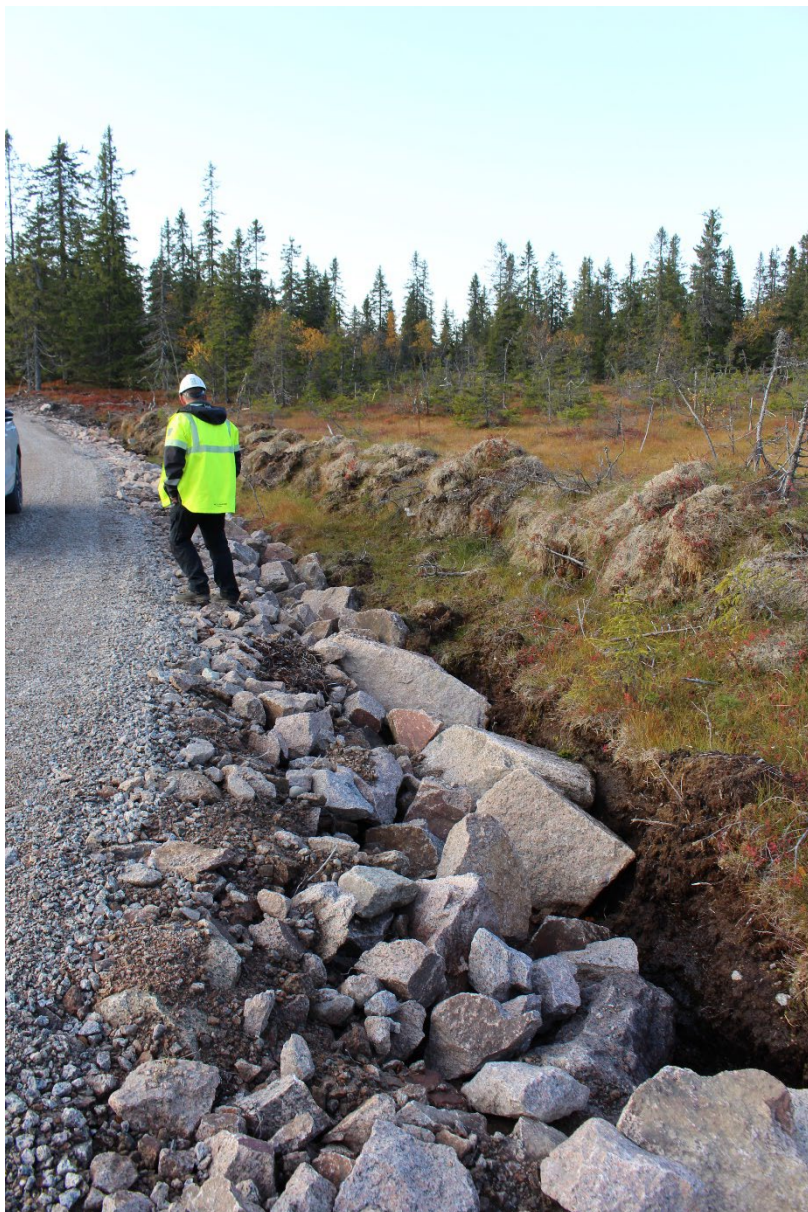
*Figur 26. Myrkryssing mellom T4 og T5 før utlegging av vekstmasse på vegskulder. Grov blokk i vegfundamentet er synlig.*

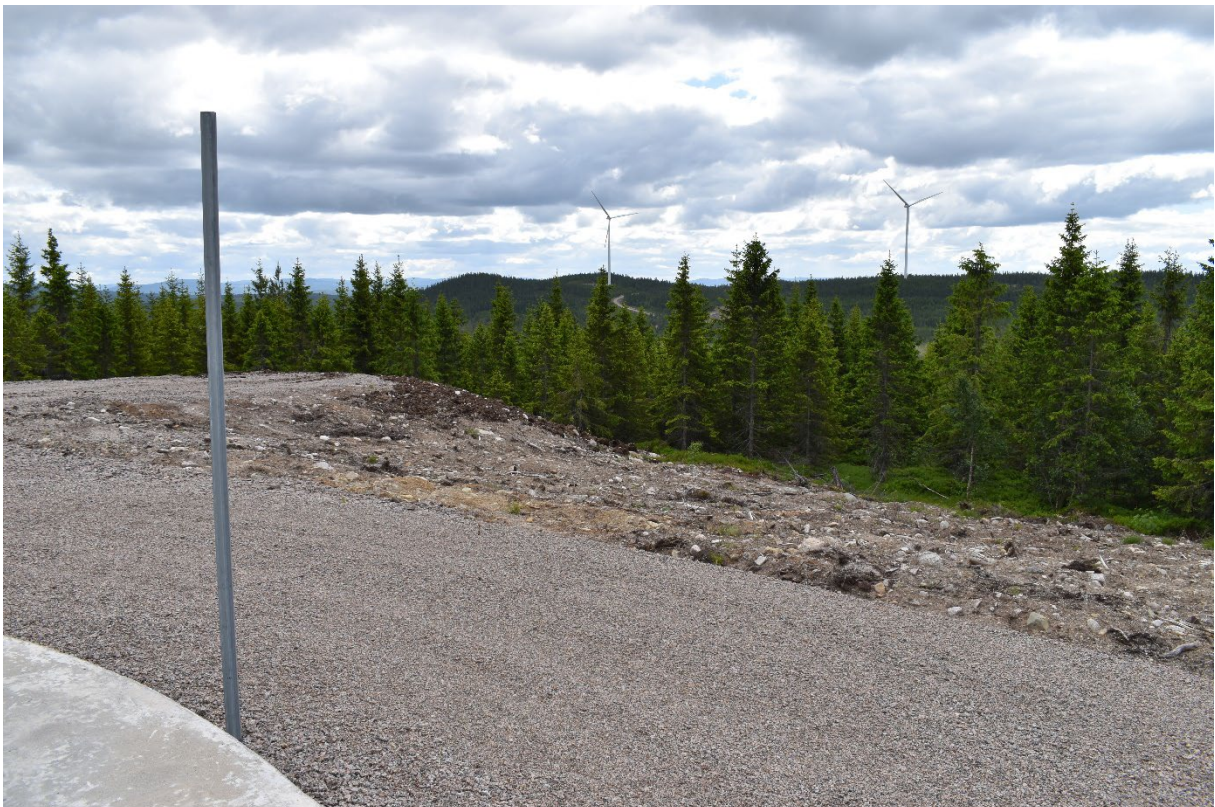
*Figur 46. T8, turbinpunkt mot sør. I denne skråningen hadde NVE merknad om for mye grov stein i overflaten under befaring. Steinene er nå fjernet.*
