## NOTAT

| OPPDRAG | <b>UTREDNING AV FISKETRAPP I MODALSELVA</b> | DOKUMENTKODE | 10240164-01 RIM NOT |

## UTREDNING AV FORHOLD FOR OPP- OG NEDSTRØMS FISKEPASSASJE VED HELLANDSFOSS

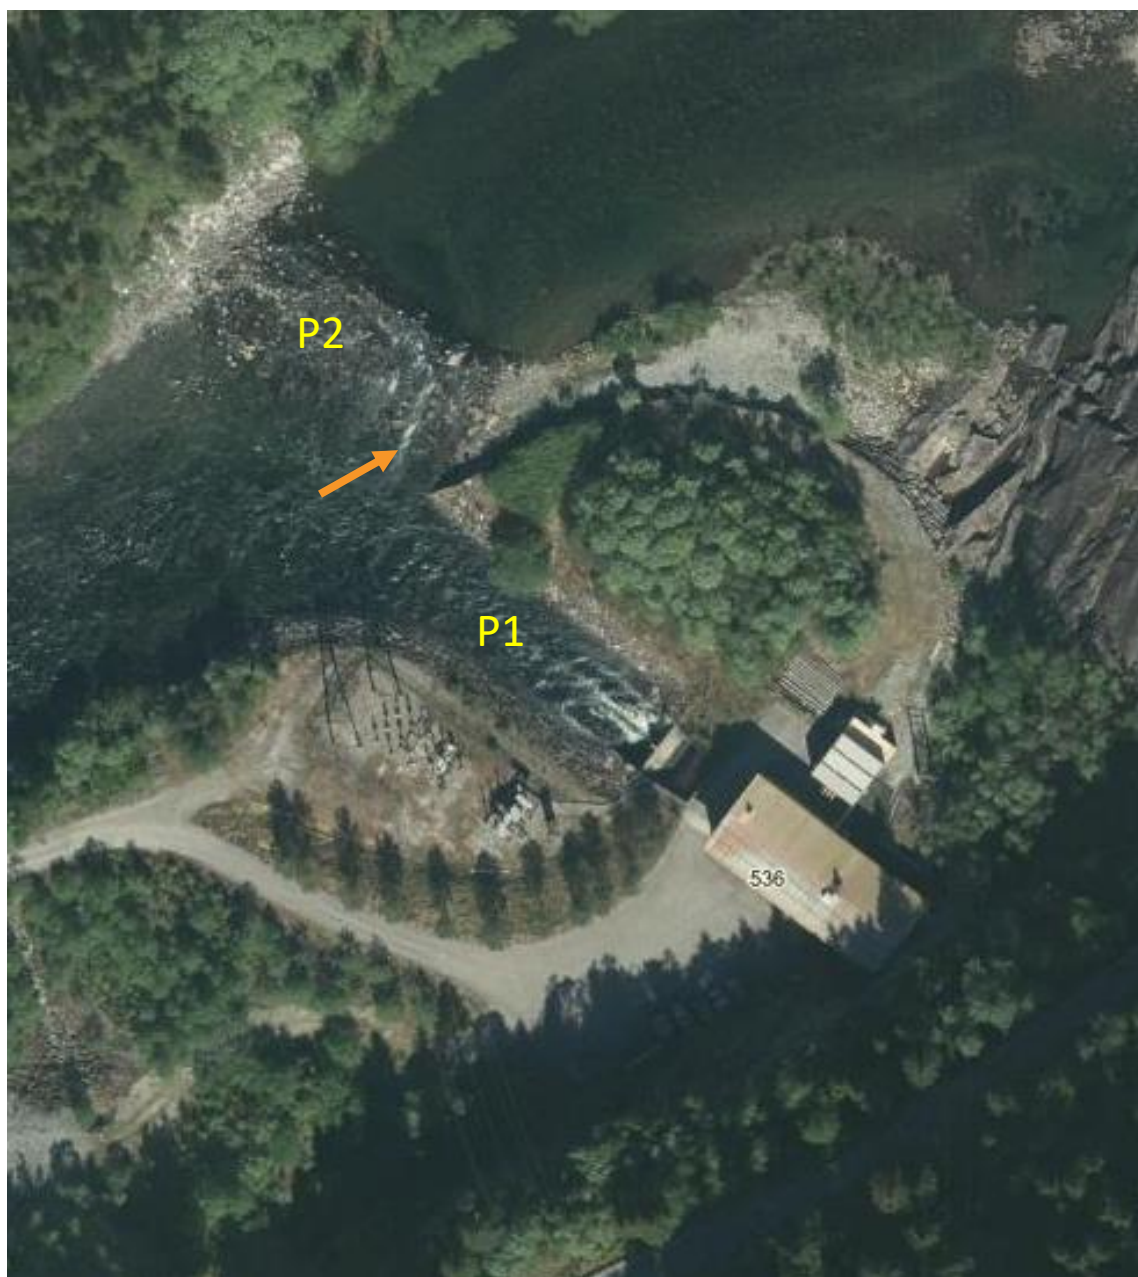
Utløpet fra Hellandsfoss kraftverk (Figur 4) har samløp med Modalselva 190 meter nedstrøms fisketrappas innhopp og utgjør derfor det første potensielle problemområdet (P1) for oppvandrende laks og sjøørret. Det er ikke gjennomført atferdsstudier av oppvandrende gytefisk som kvantifiserer eller beskriver problemets art og omfang, og det gjøres derfor en vurdering ut ifra kjent kunnskap fra tilsvarende problemstillinger i regulerte elver.

Oppvandrende laks og sjøørret vil merke vannstrømmen ut fra kraftverket. Ettersom driftsvannføringen som regel er høyere enn Modalselvas vannføring på strekningen mellom de to kraftverksutløpene, er det grunn til å tro at en betydelig andel av gytevandrende fisk vil søke opp i avløpskanalen og videre inn i selve tunnelen. Dette kan medføre forsinkelser i den videre oppvandringen mot fisketrappa.

Like oppstrøms samløpet er det anlagt en steinterskel som dekker hele elvebredden. Dette er i utgangspunktet en uheldig konstruksjon (P2), ettersom den har et jevnt overløp over hele bredden. En slik terskelutforming vil spre vannføringen over et bredt område, og på den måte reduseres attraksjonen fra den betydelige vannføringen mellom de to kraftverksutløpene.

Det er likevel anlagt en fordypning og en steinsatt kanal på østsiden (se Figur 4, oransje pil), slik at det blir en viss konsentrasjon av vannføring som faller sammen med vannstrømmen fra avløpskanalen. Dette er en gunstig tilrettelegging, men den bør forsterkes ved at vestre del av steinterskelen forhøyes noe.

Figur 4. Oversikt over samløpet avløpstunnel fra Hellandsfoss kraftverk og steinterskel (P1 og P2). Oransje pil angir lokalisering av strømkonsentrator gjennom terskelen (Figur 5) (norgebilder.no).

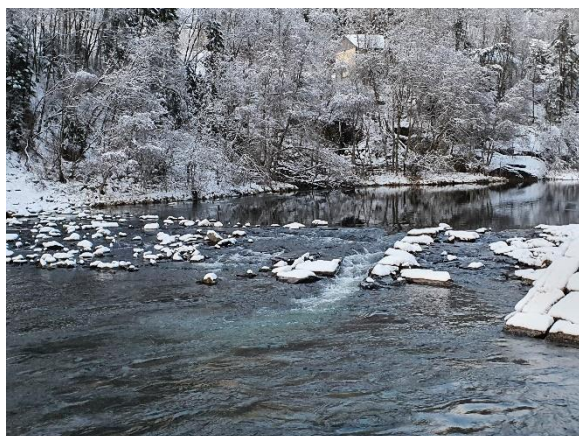
Figur 5. Strømkonsentrator gjennom steinterskelen som bedrer forbivandring (foto: M. Kraabøl).

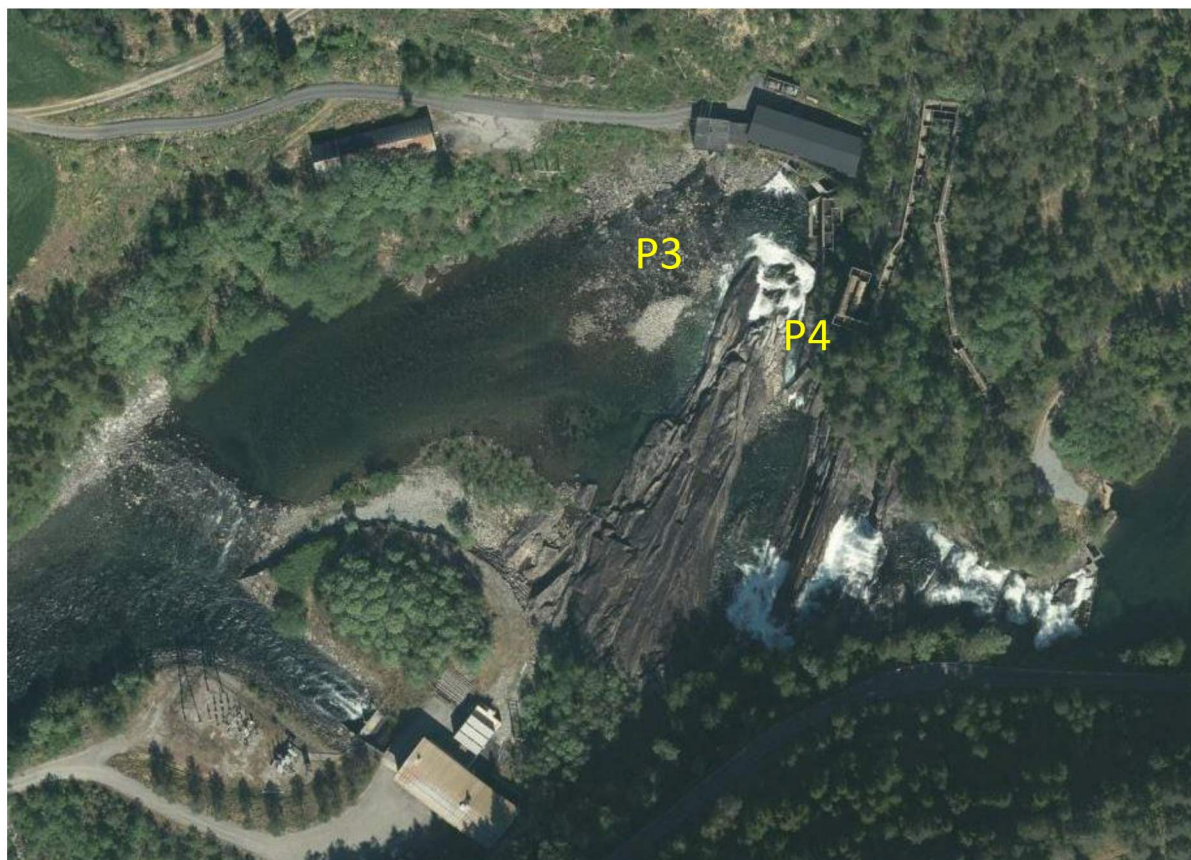
Videre oppvandring mot resipienthølen inntil avløpstunnelen fra Hellandsfossen kraftverk og fisketrappa tilsier at fiskene må passere en strekning på 30 meter over en ansamling av stein og grus (P3). Denne passasjen kan være utfordrende for stor gytefisk i perioder med lav vannføring, men det vurderes å være et lite problem. Det kan vurderes å etablere en kanal som samler vannføringen, tilsvarende det som er gjort i terskelen som er vist i Figur 4.

I perioder med overløp over damanlegget til Hellandsfossen kraftverk (Figur 2), vil vannføringen fra Hellandsfossen danne vannveier som gir vannføring inn i resipientkulpene innunder fisketrappa og kraftverksavløpet. Dette vil kunne gi attraksjonsstimuli for oppvandrende laks og sjøørret som leder oppmerksomheten bort fra fisketrappas innhopp (P4). Fisk som søker seg opp mot denne spillvannføringen fra damanlegget vil havne i blindveier i kulpene ved fossefoten.

Det er ikke kjent hvorvidt det skjer oppsamling av fisk i disse kulpene i, eller etter, perioder med slipp av spillvann over damanlegget. Det kan være en fare for innestenging av fisk dersom det står fisk i disse kulpene når overløp over damanlegget opphører. Dette bør sjekkes.

Figur 6. Oversikt over regulert elvestrekning mellom kraftverksutløpene. Potensielle problemområder nedstrøms resipientkulpene (P3) og ved fossefoten (P4) er markert (norgebilder.no)

Et aktuelt tiltak for å eliminere denne potensielle problemstillingen er å pigge ut bergformasjoner som medfører dannelse av kulper ved fossefoten.

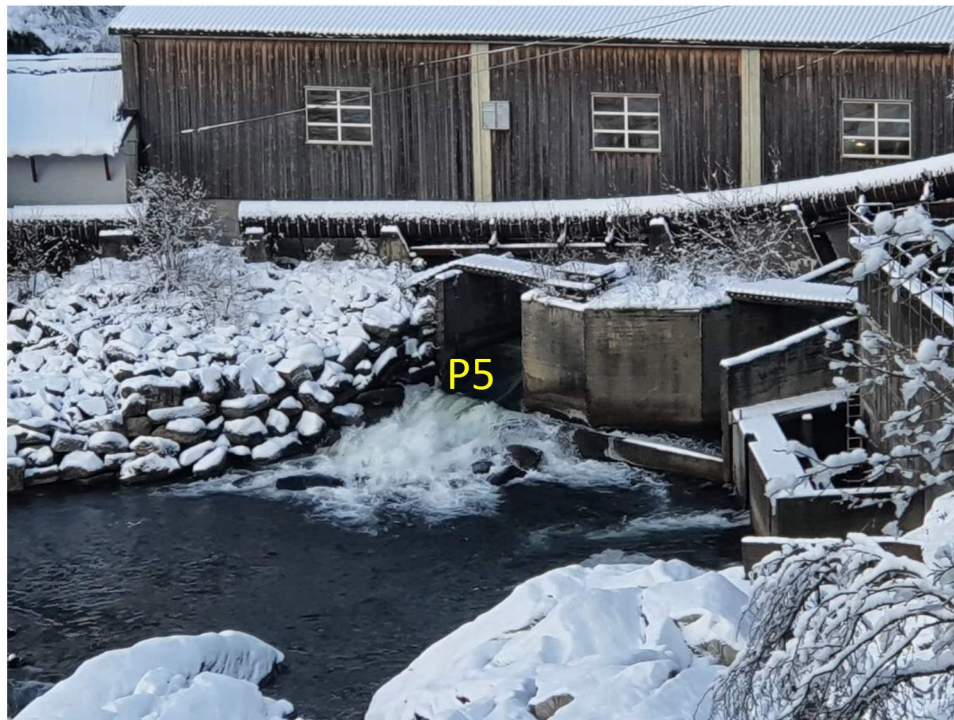
Driftsvannføringen fra Hellandsfossen kraftverk munner ut i samme resipientkulp som fisketrappas vannføring. Dette er en gunstig samlokalisering. Samlet sett gir dette gode attraksjonsstimuli og et begrenset søkeområde for oppvandrende gytefisk som ankommer resipientkulpen. Det antas at en del fisk vil kunne komme seg inn i avløpstunnelen (P5), ettersom det ikke er installert varegrind. Dette er en blindvei som kan gi noen forsinkelser i oppvandringen, men det vurderes slik at avløpstunnelen ikke har egnede standplasser, og at vannstrømmen er tilnærmet laminær og uten bakvannssoner.

Figur 7. Utløp fra kraftverk er midt i bildet, mens utløp fra fisketrappa ses til høyre i bildet (bildet er tatt fra østsiden). Begge vannveiene munner ut i felles resipientkulp (foto. M. Kraabøl).

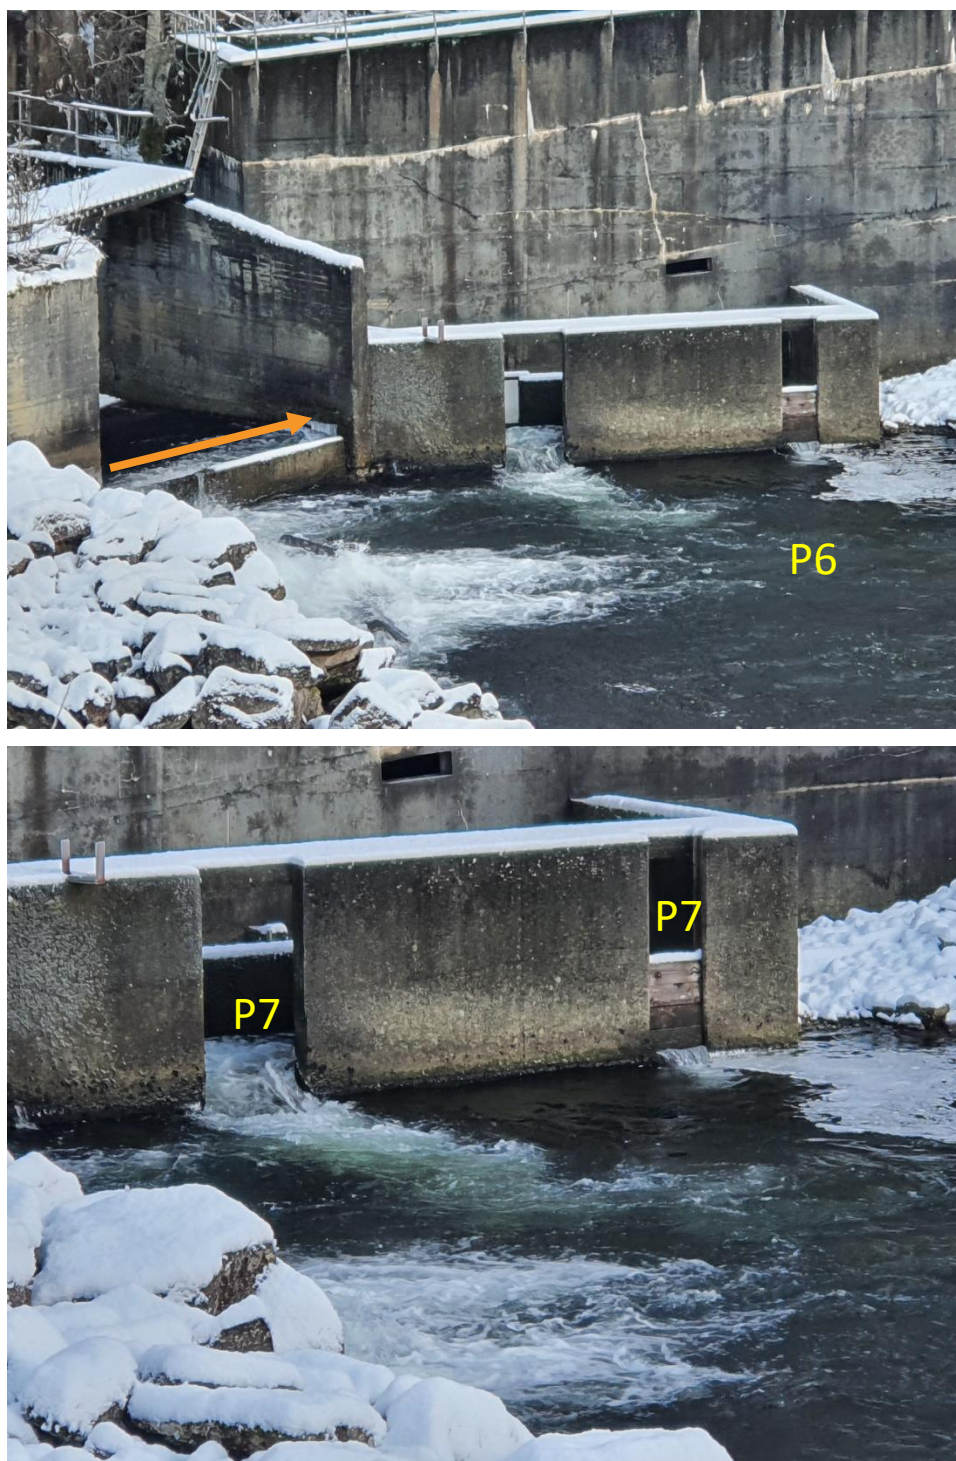
Fisketrappa har to innhopp som kan stenges og reguleres med bjelkestengsler (Figur 8). Dette gir to mulige innhopp (P7) og god fleksibilitet til å justere innhoppet etter varierende vannføringer og undervannsstander i resipientkulpen.

Det tilføres vannføring til trappas nederste kulper fra tunnelavløpet (se oransje pil i Figur 7). Dette gir en vesentlig forbedring ved at fisketrappas attraksjonsstimuli i form av hydrauliske strømninger ut i resipientkulpen. Dette er et gunstig tiltak som med rimelig sikkerhet har medført at oppvandrende fisk i resipientkulpen har gode muligheter til å finne innhopp(ene).

Figur 8. Fisketrappas innhopp består av to åpninger med bjelkestengsler. Øverst: Vannføring overføres fra avløpstunnelen over til trappas nederste kulper (oransje pil). Resipientthølen er dyp og godt egnet som dagstandplass for gytevandrende laks og sjøørret. Nederst: Vannføringen ut fra fisketrappas innhopsåpninger gir markerte stimuli også ved høyere vannføringer og vannstander (foto: M. Kraabøl).

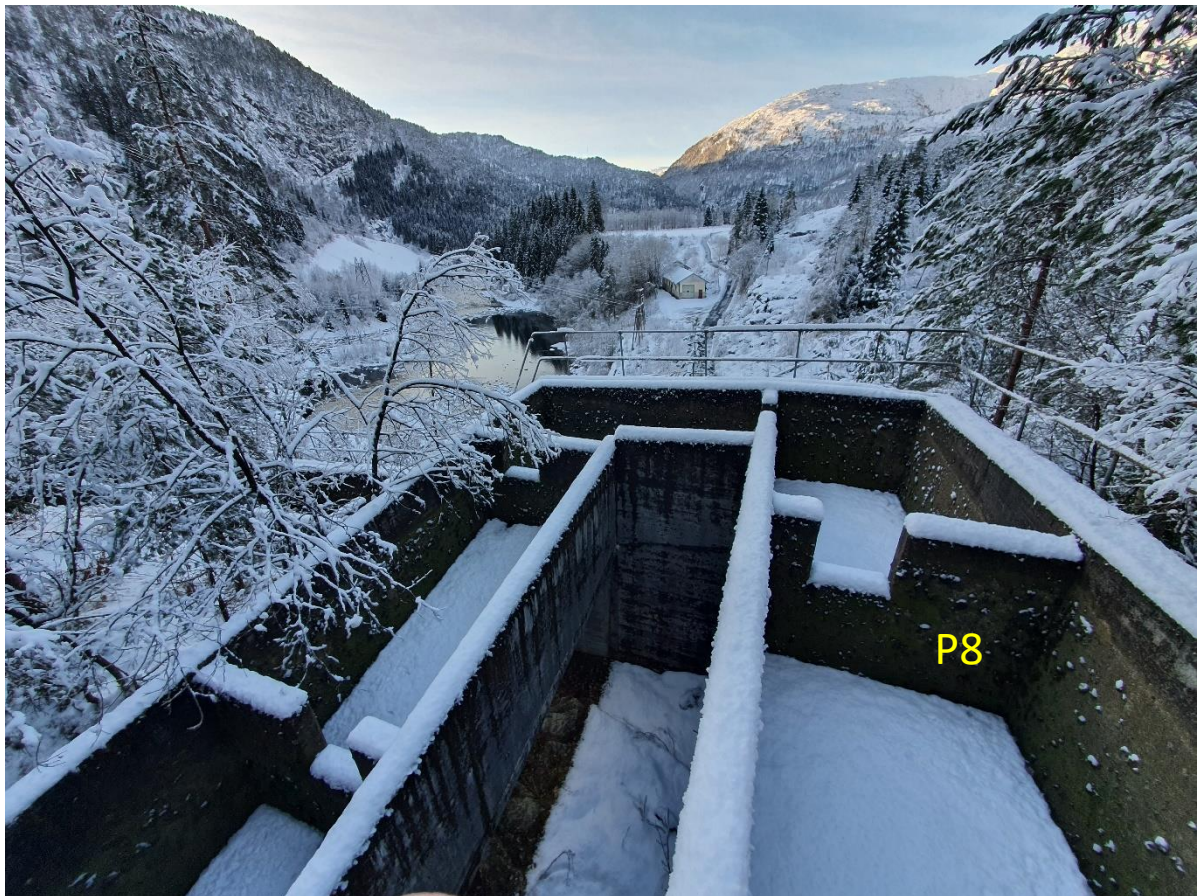
Det ble gjennomført en befaring av den øverste delen av de åpne betongseksjonene av fisketrappa (Figur 9). Hvert år foretas en inspeksjon av hele trappekomplekset, og det er ikke observert noen deler av betongseksjonene som har utfordringer for oppvandring av laks og sjøørret. Det har imidlertid vist seg at det samler seg en del drivgods i de øvre delene av fisketrappa, men disse

fjernes hver høst da alle kulpene inspiseres og ryddes, samtidig som gjenstående fisk bæres ut i elva igjen. På generelt grunnlag bemerkes at spranghøyder på 40 cm er noe høyt, spesielt for de minste gytevandrerne. En avrunding i nedstrøms kant av hver terskel kan vurderes.

Figur 9. Betongseksjon med åpne kulper i øvre del av trappekomplekset (foto: M. Kraabøl).

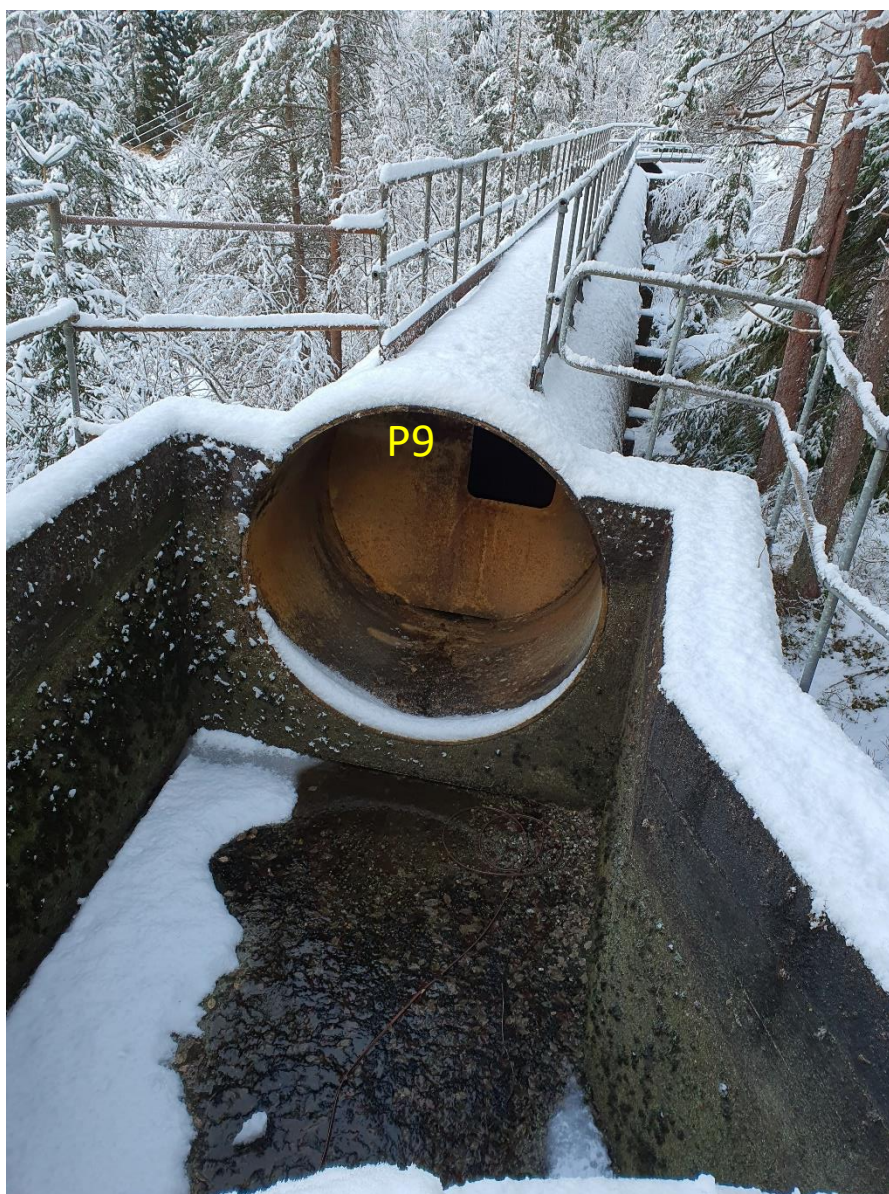
Fisketrappas rørseksjoner ble kun inspisert fra utsiden av enkelte åpninger mot betongseksjoner (Figur 10). Alle kulpene i rørseksjonene inspiseres og ryddes hver høst, og det er ikke kjent at noen av rørseksjonene inneholder problemområder for oppvandrende fisk. På generelt grunnlag bemerkes at spranghøyder på 40 cm er i høyeste laget, spesielt ettersom fisketrappa består av 90 kulper.

Det er laget lysåpninger i toppen av røret over hver av kulpene, og det er derfor god lystilgang i alle rørseksjonene. Det er også åpne betongseksjoner mellom hver rørseksjon (Figur 10), og det slipper inn dagslys i hver ende av hver rørseksjon. Det forekommer derfor ingen områder med brå overganger mellom belyste og mørklagte deler av trappeseksjonene.

Det er etablert betongkulper mellom hver rørseksjon. Volumet i disse kulpene er større enn kulpene i rørseksjonene (Figur 10), noe som bidrar til å og hvileområder under oppvandringen.

Figur 10. Uthoppet fra nest øverste rørseksjon. Alle rørseksjoner har både innhopp og uthopp i åpne betongkulper, noe som bidrar til både lystilgang og hvilekulper med større vannvolum og lavere grad av turbulens (foto: M. Kraabøl).

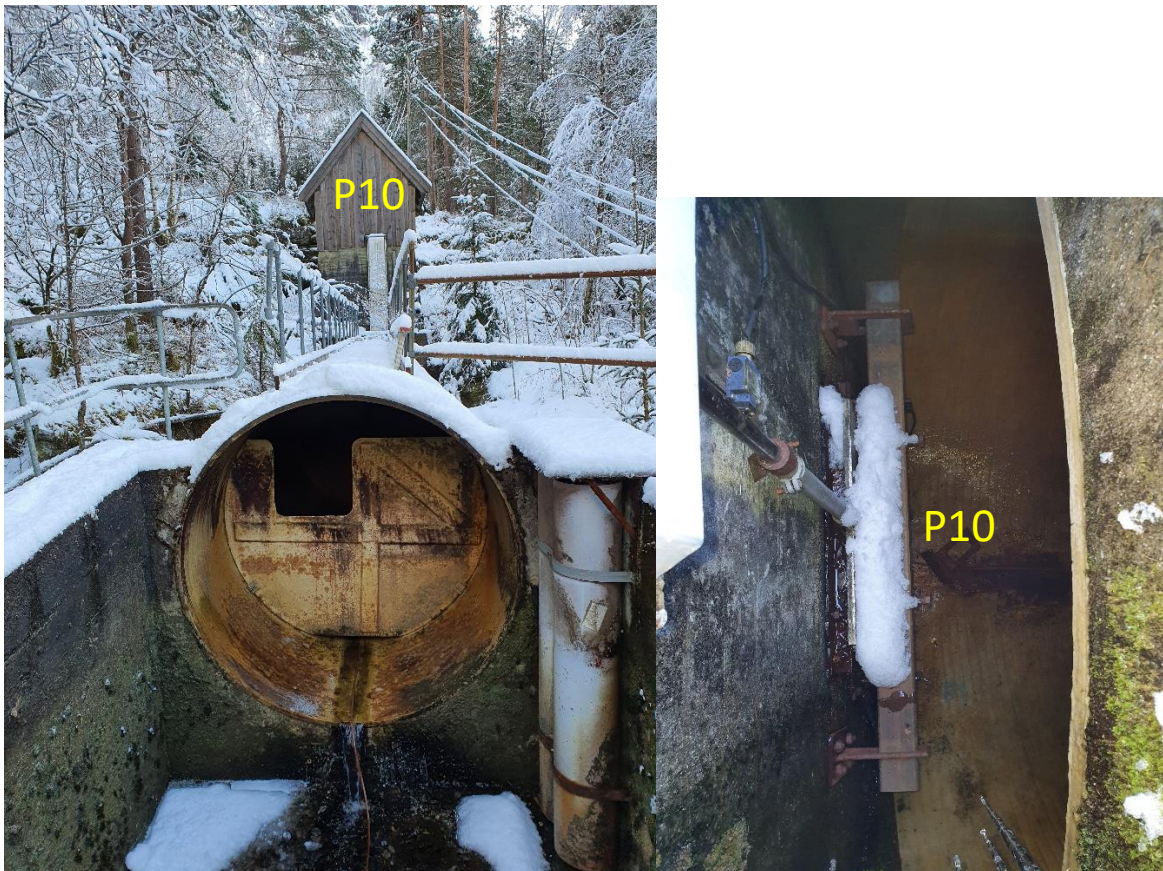
Den øverste rørseksjonen munner direkte inn i tunnelseksjonen i den aller øverste delen av trappekomplekset (P10). I overgangen mellom rørseksjonen og tunnelseksjonen har en glideluke som styres fra et lukehus (Figur 11).

De hydrauliske forholdene under dette lukebladet utgjør det mest kritiske punktet i hele trappekomplekset. Det var ikke mulig å inspisere vannveiene på ned- og oppsiden av luka. Innstillingen av tverrsnittåpningen under lukebladet har sammenheng med åpning og vannføring i luka ved uthoppet/vanninntaket ved damanlegget (Figur 2). I de siste 10 årene har luka ved uthoppet/vanninntaket stått med full åpning etter at det selvregulerende flottørsystemet ble ødelagt. Dette har gitt utfordringer med å stille inn den nederste luka (Figur 11, høyre bilde) slik at de hydrauliske forholdene tillater problemfri passasje av fisk i alle størrelser ved synkende vanntemperaturer utover høsten.

Etter at styringssystemet for vanninntaket ble ødelagt, blir det hver høst funnet betydelige mengder laks og sjøørret i alle kulpene i fisketrappa. De fleste finnes i øvre deler. Dette er en indikasjon på at det er et betydelig vandringshinder i øvre del av trappekomplekset. Det vurderes som rimelig sikkert at problemet består av ugunstige hydrauliske forhold ved den nederste luka som styres fra lukehuset (Figur 11). Det vurderes som sannsynlig at problemet er størst for de minste gytevandrerne, og at passasjeproblemene øker med synkende vanntemperatur mot gytetiden. Summen av disse problemene kan medføre seleksjon på kroppsstørrelse, uforholdsmessig høy dødelighet som følge av praktiske problemer med å tømme trappa for fisk om høsten og redusert funksjonalitet.

Figur 11. Innhoppet fra åpen betongkulp til øvre rørseksjon (til venstre) som går direkte over til den aller øverste tunnelpassasjen frem til trappas uthopp/vanninntak. Glideluka mellom rør- og tunnelseksjon er vist i bildet til høyre (foto: M. Kraabøl).

Det anbefales en teknisk utredning av disse to lukesystemene i den øvre tunnelseksjonen.

Det bør gjennomføres en teknisk vurdering av både overgangen fra den øvre rørseksjonen til den øverste lukkede trappeseksjonen. Det er spesielt reguleringen av vannføring inn i trappen som vurderes å være det største problemet som reduserer fiskens mulighet til å forsere de øvre kulpene i trappekomplekset.

Det anbefales at det utarbeides en plan for bedre belysning i «rørtårnet» og i tunnelseksjonen.

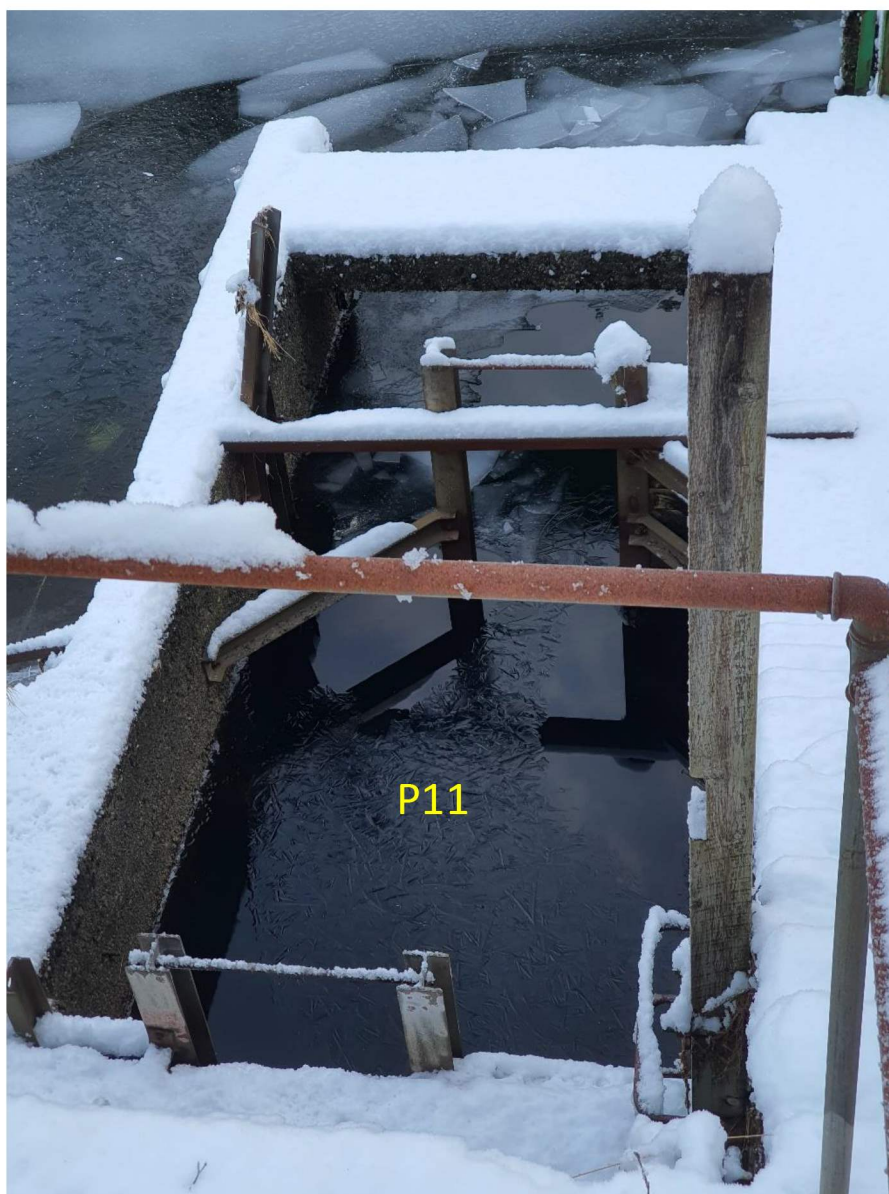
Fisketrappas uthopp er lokalisert nært inntil damanlegget på vestsiden. Turbininntaket ligger også nært inntil uthoppet. Fisk som kommer ut fra fisketrappa (P11) kommer direkte inn i inntaksbassenget, som til enhver tid har svake strømforhold uten vesentlig turbulens. I perioder med betydelig vannslipp gjennom damanleggets bjelkestengsler (se Figur 6), er det en viss fare for at fisk som er sliten og preget av melkesyre i muskulaturen kan slippe seg ut gjennom lukesystemet. Til en viss grad kan dette også skje gjennom varegrinda i turbininntaket, men det vil kun gjelde for de aller minste gytevandrerne hos sjøørret. Det vurderes likevel som lite sannsynlig at dette er et reelt problem, ettersom inntaksdammen er en godt egnet hvileplass for voksen fisk.

Figur 12. Teknisk installasjon og lukeføringer ved trappas vanninntak/uthopp (foto: M. Kraabøl).
