NOTAT

OPPDRAG	Kvernbekken Meråker	DOKUMENTKODE	418579-RIG-NOT-002
EMNE	Vurdering av sikring i nedre del	TILGJENGELIGHET	Åpen
OPPDRAGSGIVER	NVE	OPPDRAGSLEDER	Håvard Narjord
KONTAKTPERSON	Geir Bendik Hagen	SAKSBEHANDLER	Håvard Narjord
KOPI		ANSVARLIG ENHET	4011 Midt Geoteknikk

Vurdering av sikring i nedre del

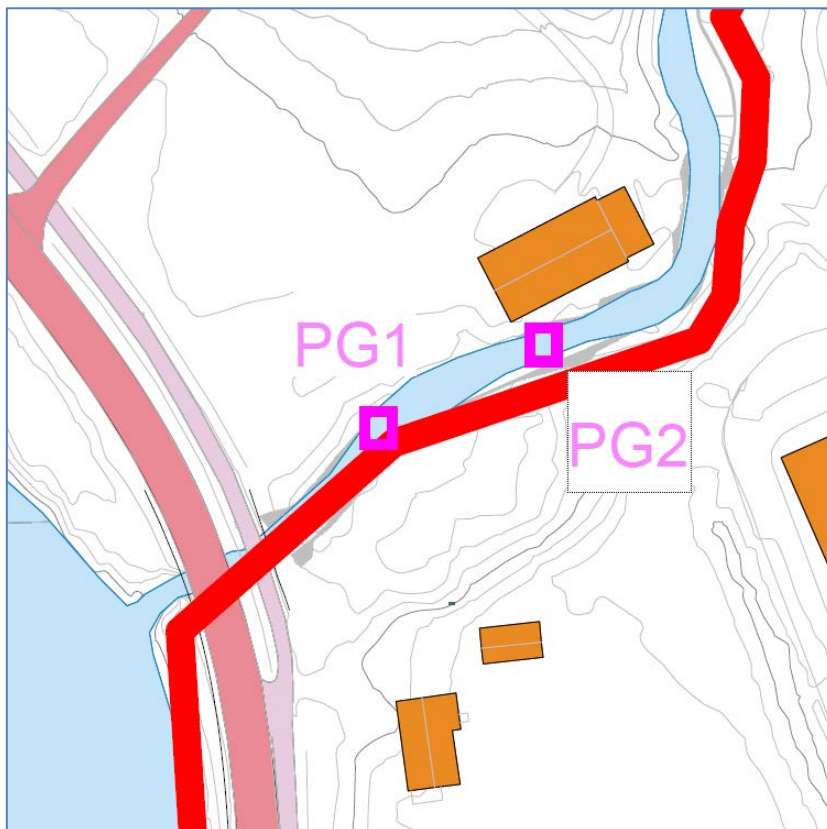
Figur 1 Sjaktgraving Nedre del - Situasjonsplan

Det ble gravd 2 prøvesjakter med plassering omtrent som vist på figur 1.

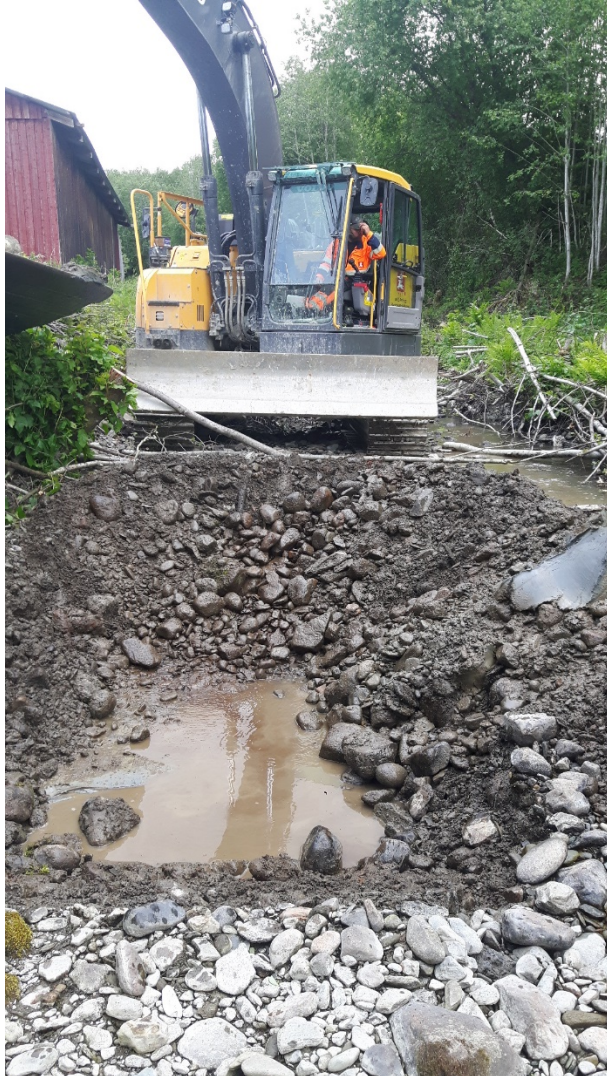
Figur 2 Prøvesjakt1 (PG1)

Figur 2 viser bilde fra prøvesjakt 1 (PG1) som viser 0,5 -0,6 m gradert erosjonshud i bunnen av bekken. Det er for øvrig ikke tegn til erosjon i dybden i dette området. Under bunnlaget er det overgang til leire som er vurdert middels fast i topplaget, men som blir bløtere i dybden – ca 1 m dybde, registrert med spett.

Det ble på stedet i samråd med NVE, vurdert at eksisterende bunnmasser var tilstrekkelig erosjonssikring i bekkebunnen. Sidekantene i yttersvingene må derimot plastres for å hindre ytterligere graving inn mot sidene.

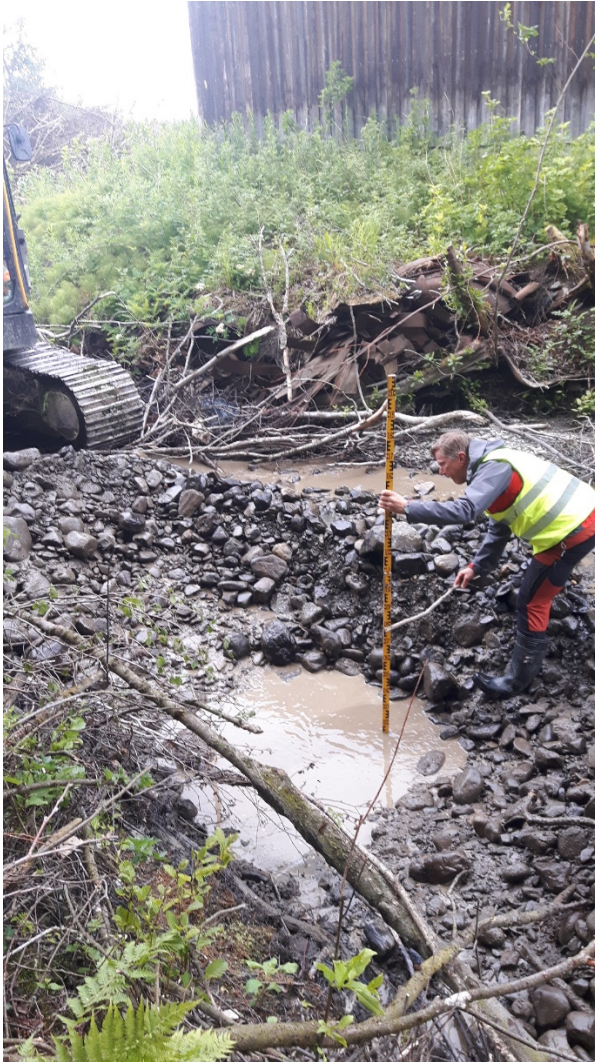
Figur 3 Prøvesjakt 2 (PG2)

I prøvesjakt 2 (PG2) var det tilsvarende forhold, men tykkelsen på bunnlaget var ca. 0,8 m, se figur 3.
