Oversiktskartlegging av kvikkleire, Arendal og Grimstad

BEFARINGSRAPPORT ARENDAL KOMMUNE

DOK.NR. 20160839-02-R
REV.NR. 0 / 2017-05-31

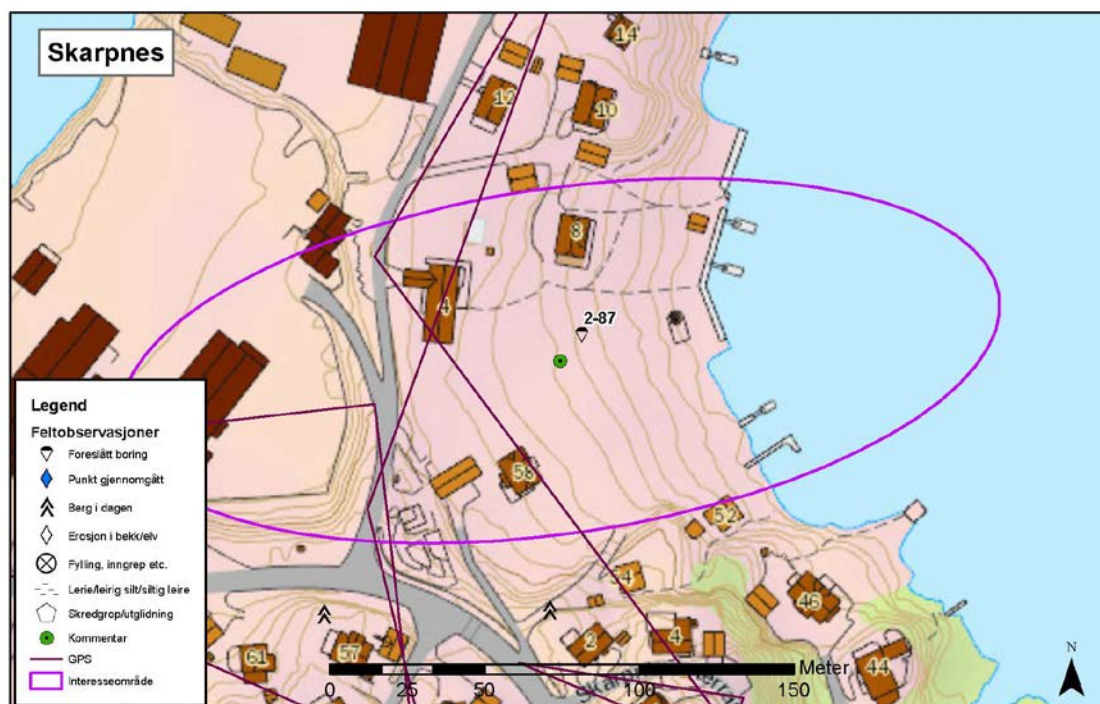
Figur 7 Interesseområde: Skarpnes

Beskrivelse av interesseområdet	Slak skråning / jorde mot sjøen fra Skarpnestangen
Løsmasser fra kvartærgeologisk kart og evt. avvik	Elve-og bekkeavsetning
Skråningshøyde	10-12 m
Antatt elvedybde	Langgrunt; 5 m dybde 50 m ut i vannet (fra www.norgeskart.no)
Erosjon og observerte løsmasser ved bekk/elv	Ikke observert erosjon
Evt. forbygning/erosjonssikring langs bekk/elv	Delvis kaier og brygger langs vannet, noe strand
Inngrep (forbedring/forverring av stabiliteten)	Nei
Skredaktivitet	Nei
Faresone omfatter (bebyggelse med mer)	3 hus i antatt løsneområde. Ingen hus i utløpsområde.
Tidligere grunnundersøkellesdata og evt. annen informasjon	Nei
Forslag til boringer	Dreietrykksondering midt i skråningen

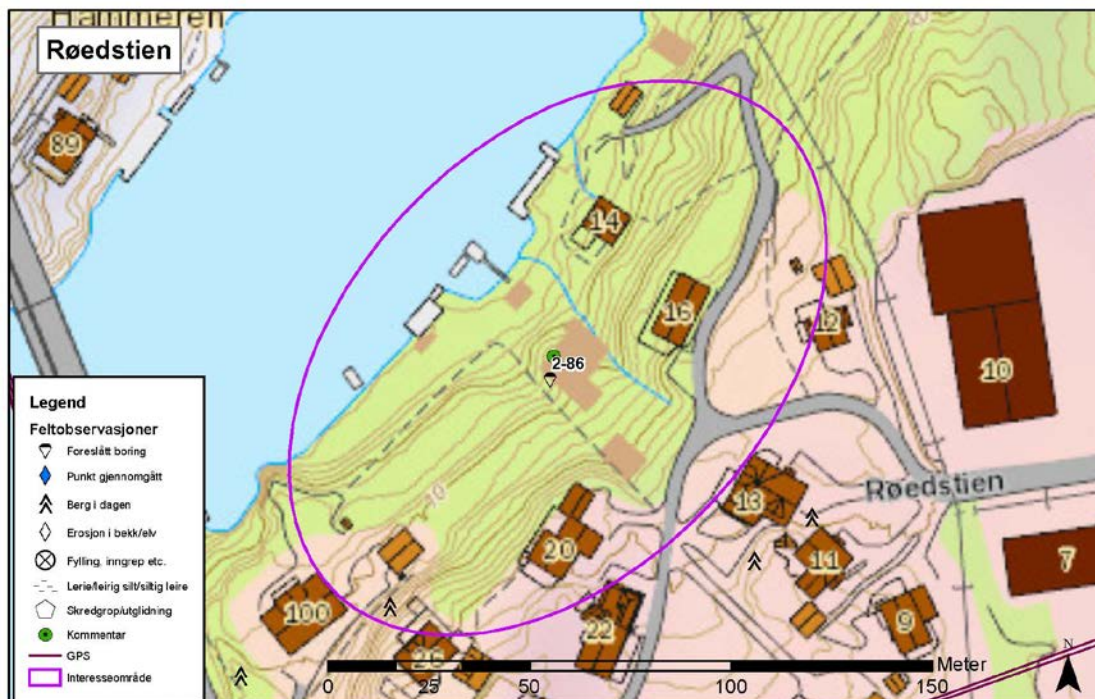
Figur 10 Interesseområde Rødstien

Beskrivelse av interesseområdet	Skråning mot Nidelva mot vest fra Rødstien; pågående byggeprosjekt
Løsmasser fra kvartærgeologisk kart og evt. avvik	Ned mot elva: Elve- og bekkeavsetning Ellers: Hav- og fjordavsetning, sammenhengende dekke, ofte med stor mektighet
Skråningshøyde	Ca. 20-25 m
Antatt elvedybde	Usikkert, 3-5 m midt i elva?
Erosjon og observerte løsmasser ved bekk/elv	Ikke observert erosjon langs elva.
Evt. forbygning/erosjonssikring langs bekk/elv	Delvis kaier/brygger langs elva
Inngrep (forbedring/forverring av stabiliteten)	Byggeprosjekt, delvis fylling/skjæring.
Skredaktivitet	Nei
Faresone omfatter (bebyggelse med mer)	Ca. 4 hus i antatt løsneområde. Ingen hus i utløpsområde.
Tidligere grunnundersøkellesdata og evt. annen informasjon	Muligens boredata fra byggeprosjektet
Forslag til boringer	Dreietrykksondering midt i skråningen

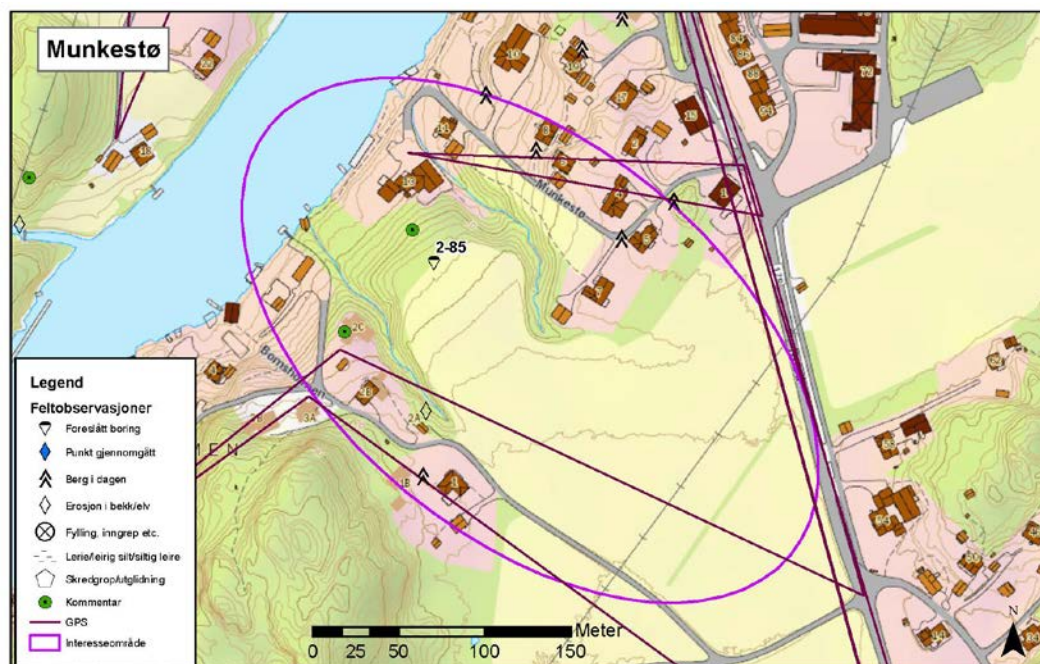
Figur 12 Interesseområde "Munkestø"

Beskrivelse av interesseområdet	Skråning mot Nidelva mot vest fra Rødstien; pågående byggeprosjekt
Løsmasser fra kvartærgeologisk kart og evt. avvik	Ned mot elva: Elve- og bekkeavsetning Ellers: Hav- og fjordavsetning, sammenhengende dekke, ofte med stor mektighet
Skråningshøyde	Ca. 20-25 m
Antatt elvedybde	Usikkert, 3-5 m midt i elva?
Erosjon og observerte løsmasser ved bekk/elv	Ikke erosjon langs elva. Litt erosjon i ravine.
Evt. forbygning/erosjonssikring langs bekk/elv	Delvis kaier/brygger langs elva. Ellers strand.
Inngrep (forbedring/forverring av stabiliteten)	Ingen.
Skredaktivitet	Nei
Faresone omfatter (bebyggelse med mer)	5-6 hus i antatt løsneområde. Ingen hus i utløpsområde.
Tidligere grunnundersøkellesdata og evt. annen informasjon	Boring utført ifm husbygging, 16 m til fjell, leire, brukt lett fylling, fundamentert med peler 6-16 m. Epostadresse til huseier: Chrvolme@online.no
Forslag til boringer	Dreietrykksoneering på toppen av den bratte skråningen mot elva

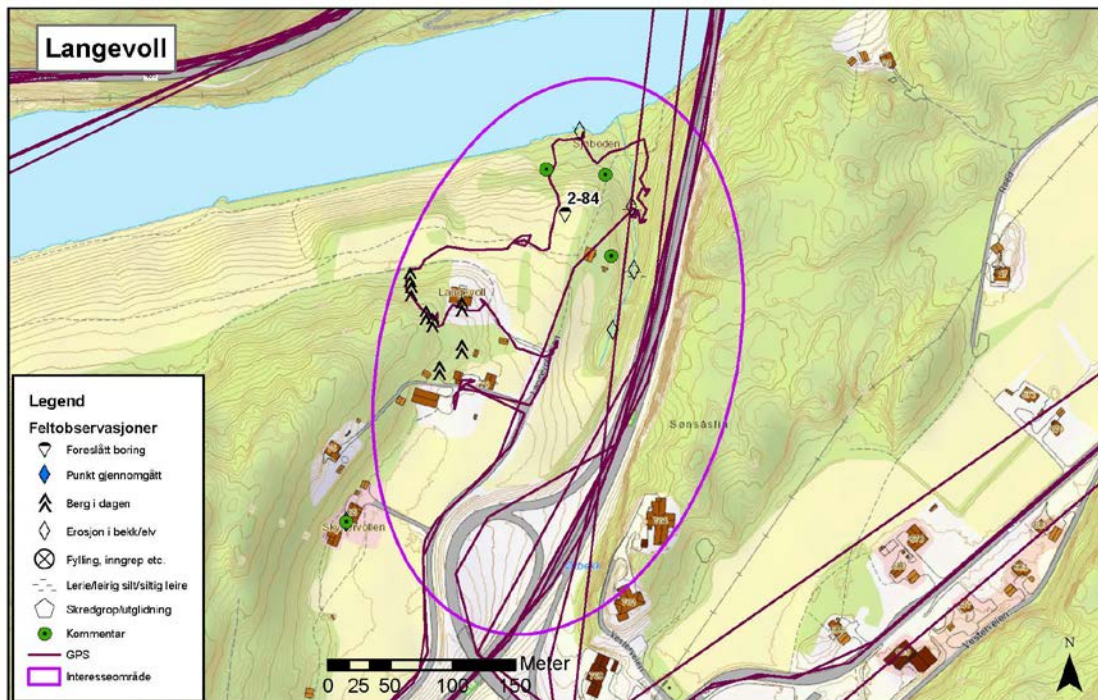
Figur 14 Interesseområde Langevoll

Beskrivelse av interesseområdet	Skråning mot Nidelva vest for E18
Løsmasser fra kvartærgeologisk kart og evt. avvik	Ned mot elva: Hav- og fjordavsetning, sammenhengende dekke, ofte med stor mektighet Ellers: Elve- og bekkeavsetning
Skråningshøyde	20 m
Antatt elvedybde	3-5 m?
Erosjon og observerte løsmasser ved bekk/elv	Litt erosjon langs Nidelva. Aktiv erosjon i ravine, eksponert sensitiv leire.
Evt. forbygning/erosjonssikring langs bekk/elv	Noe steinsetting, men ikke kontinuerlig. Noe stein i ravine, mulig nedfall fra vegfylling. Gir ikke effektiv erosjonsbeskyttelse.
Inngrep (forbedring/forverring av stabiliteten)	Tørrsteinsmur i nedre del av skråningen, vannsig, muligens eldre skjæring (litt forverring)
Skredaktivitet	Kun erosjon observert
Faresone omfatter (bebyggelse med mer)	4-5 bolighus
Tidligere grunnundersøkellesdata og evt. annen informasjon	Nei
Forslag til boringer	Dreietrykk på jordet nordøst for Langevoll

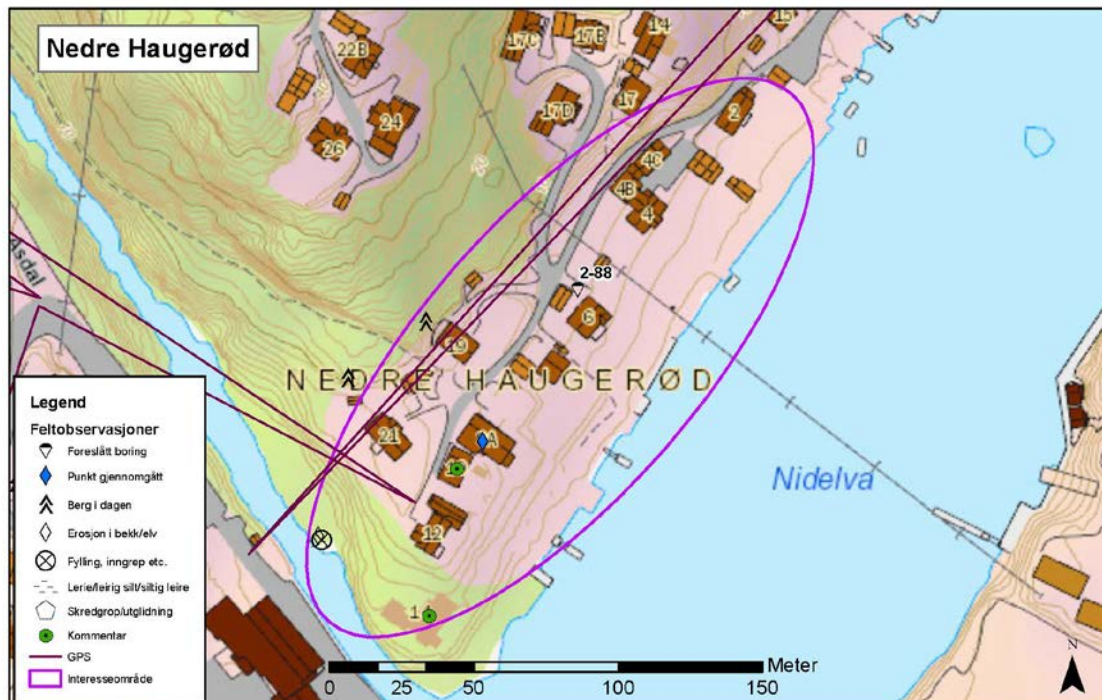
Figur 16 Interesseområde Nedre Haugerød

Beskrivelse av interesseområdet	Terrasse og skråning ved elvemøtet Nidelva - Lillelv
Løsmasser fra kvartærgeologisk kart og evt. avvik	Elve- og bekkeavsetning
Skråningshøyde	Ca. 10 m
Antatt elvedybde	3-5 m i Nidelva, 1-2 i Lillelv?
Erosjon og observerte løsmasser ved bekk/elv	Litt erosjon i Lillelv (muligens ned i leire), ikke observert erosjon i Nidelva
Evt. forbygning/erosjonssikring langs bekk/elv	Nei
Inngrep (forbedring/forverring av stabiliteten)	Liten utfylling i skråningen mot Lillelv. Ny bolig i nr.14, mulig noe oppfylt.
Skredaktivitet	Nei
Faresone omfatter (bebyggelse med mer)	Ca. 10 boligheter
Tidligere grunnundersøkellesdata og evt. annen informasjon	Nei
Forslag til boringer	Borpunkt på toppen av skråningen mot Nidelva.

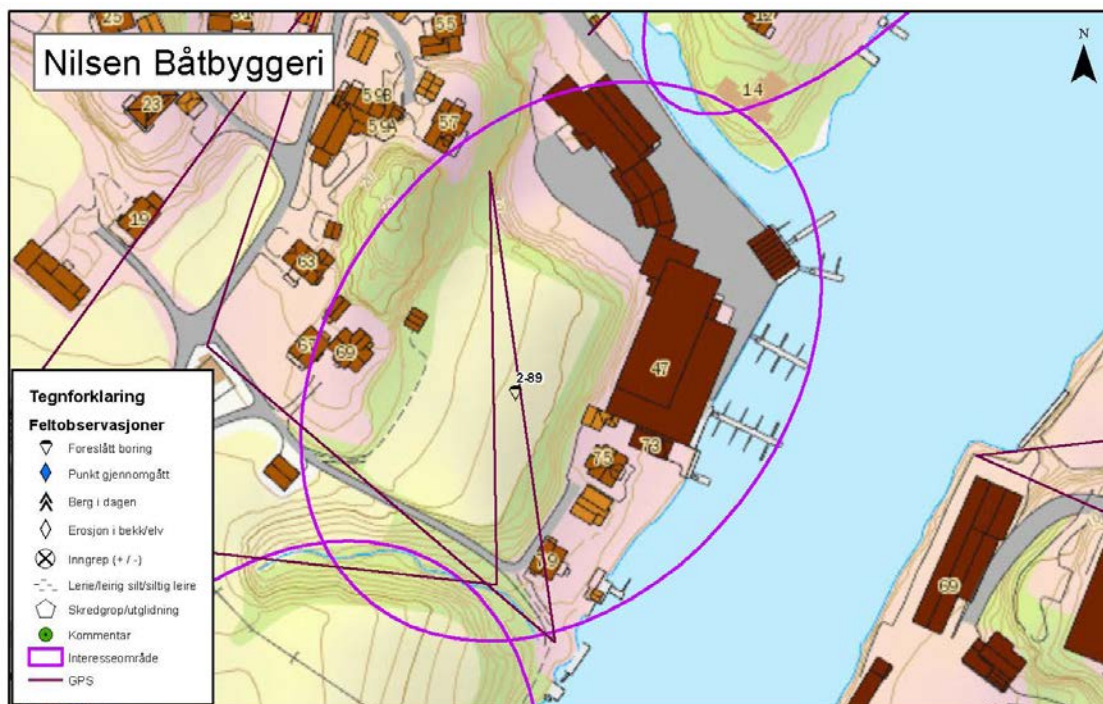
Figur 18 Interesseområde Nilsen Båtbyggeri

Beskrivelse av interesseområdet	Jorde og skråning mot Nidelva
Løsmasser fra kvartærgeologisk kart og evt. avvik	Elve- og bekeavsetning
Skråningshøyde	12-14 m
Antatt elvedybde	3-5 m?
Erosjon og observerte løsmasser ved bekk/elv	Erosjon i ravine ned i svært sensitiv leire
Evt. forbygning/erosjonssikring langs bekk/elv	Kai langs mesteparten av elvekanten
Inngrep (forbedring/forverring av stabiliteten)	Skjæring nedenfor jordet, noe forverring av stabiliteten.
Skredaktivitet	Nei
Faresone omfatter (bebyggelse med mer)	Løsnemråde/utløpsområde er her vanskelig å skille. Omfatter 3-4 bolighus, Nilsen båtbyggeri AS mm.
Tidligere grunnundersøkellesdata og evt. annen informasjon	Nei
Forslag til boringer	Borpunkt på jordet ovenfor skjæringskråningen

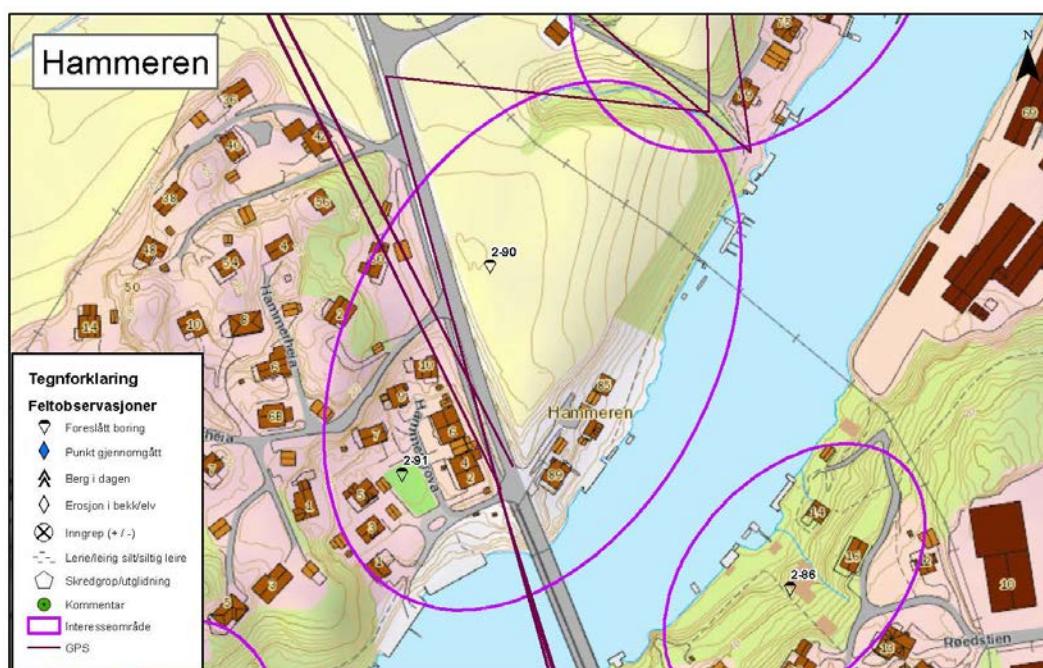
Figur 20 Interesseområde Hammeren

Beskrivelse av interesseområdet	Jorde øst for Fv178 og boligområde vest for Fv178, skråning mot Nidelva
Løsmasser fra kvartærgeologisk kart og evt. avvik	Elve- og bekkeavsetning
Skråningshøyde	15-16 på jordet øst for Rv178
Antatt elvedybde	3-5 m?
Erosjon og observerte løsmasser ved bekk/elv	Ikke observert erosjon langs elva. Erosjon med eksponert sensitiv leire i ravinen i nord (mot interesseområde Nilsen Båtbyggeri)
Evt. forbygning/erosjonssikring langs bekk/elv	Brygger langs elva, men ikke forbygning
Inngrep (forbedring/forverring av stabiliteten)	Ingen inngrep
Skredaktivitet	Nei
Faresone omfatter (bebyggelse med mer)	Ca. 10 bolighus
Tidligere grunnundersøkellesdata og evt. annen informasjon	Nei
Forslag til boringer	1 borpunkt på jordet øst for vegen, evt også 1 borpunkt vest for vegen, sentralt i bebyggelsen på Hammergrova (ved snuplass/lekeområde), plassering tilpasses

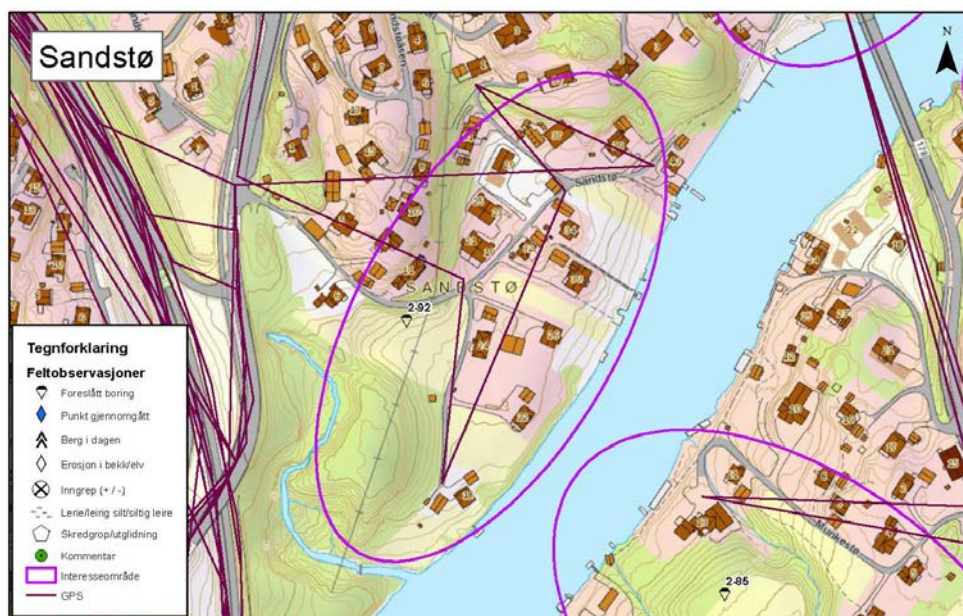
Figur 22 Interesseområde Sandstø

Beskrivelse av interesseområdet Løsmasser fra kvartærgeologisk kart og evt. avvik	Skråning øst for Fv407 ned mot Nidelva I sør og nord-øst: Elve- og bekkeavsetning Ellers: Hav- og fjordavsetning, sammenhengende dekke, ofte med stor mektighet
Skråningshøyde	Ca. 20 m
Antatt elvedybde	Antar 3-5 m
Erosjon og observerte løsmasser ved bekk/elv	Ikke observert erosjon langs elva. Litt erosjon langs bekkeløp/ravine sør i området.
Evt. forbygning/erosjonssikring langs bekk/elv	Nei
Inngrep (forbedring/forverring av stabiliteten)	Nei
Skredaktivitet	Nei
Faresone omfatter (bebyggelse med mer)	Ca. 10 bolighus
Tidligere grunnundersøkellesdata og evt. annen informasjon	Nei
Forslag til boringer	Borpunkt på ubebygd område sør for Sandstø nr. 11 (ca. kote 10). Evt også punkt oppe på løsmasseryggen sør i sonen (ikke avmerket på kartet).

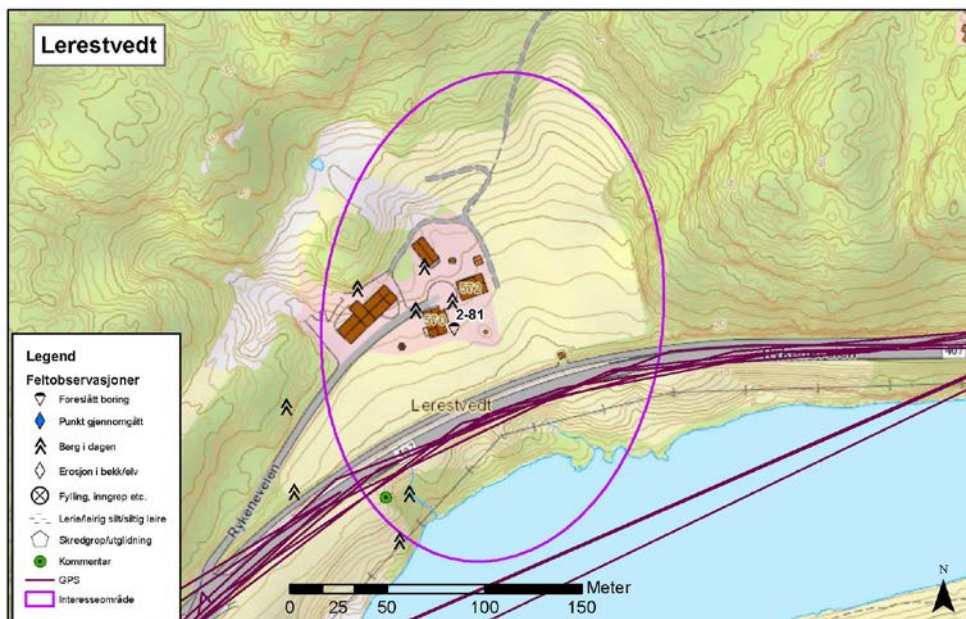
Figur 24 Interesseområde Lerestvedt

Beskrivelse av interesseområdet	Løsmasseterrasse med skråning fra Fv407 ned mot Nidelva
Løsmasser fra kvartærgeologisk kart og evt. avvik	Nedre del: Hav- og fjordavsetning, sammenhengende dekke, ofte med stor mektighet Øvre del: Hav- og fjordavsetning og strandavsetning, usammenhengende eller tynt dekke over berggrunnen
Skråningshøyde	Ca. 30-35 m for øvre del av jordet øst for bebyggelsen
Antatt elvedybde	3-5 m?
Erosjon og observerte løsmasser ved bekk/elv	Litt erosjon, vanskelig tilgjengelig for observasjon av løsmasstype
Evt. forbygning/erosjonssikring langs bekk/elv	Nei
Inngrep (forbedring/forverring av stabiliteten)	Vegfylling langs skråningskanten, litt forverring
Skredaktivitet	Mulig overflateskred i elveskråningen
Faresone omfatter (bebyggelse med mer)	2 bolighus og gårdsbebyggelse, Fv407
Tidligere grunnundersøkellesdata og evt. annen informasjon	Nei
Forslag til boringer	Borpunkt på jordet mellom hovedvegen og bebyggelsen

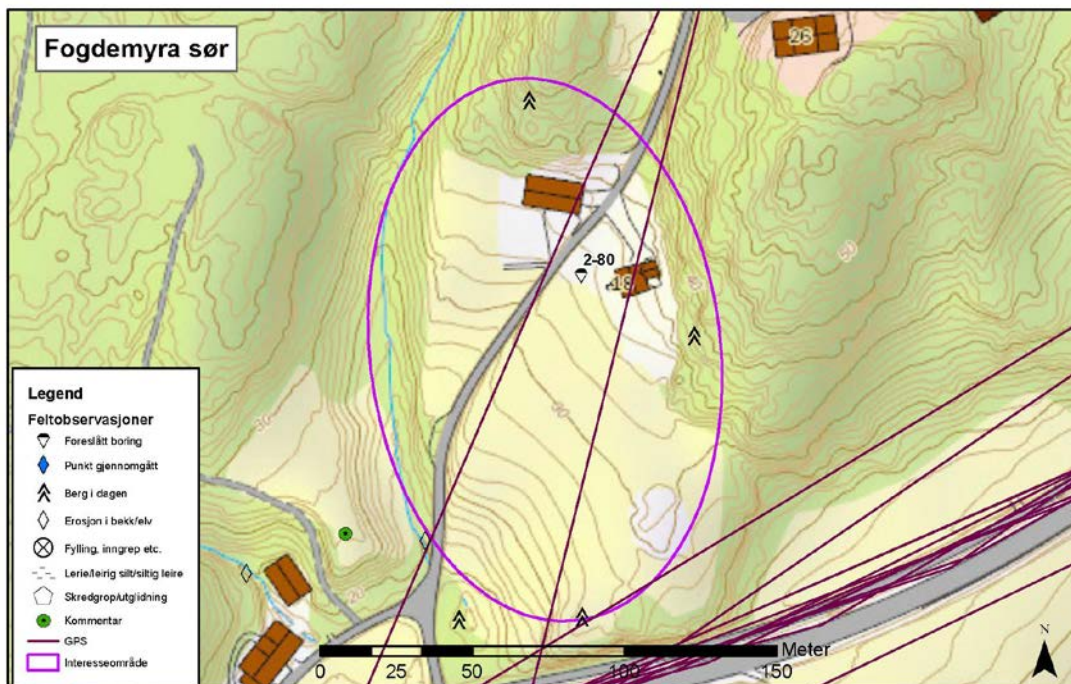
Figur 26 Interesseområde: Fogdemyra sør

Beskrivelse av interesseområdet	Skråning mot bekk i vest med berg i bakkant
Løsmasser fra kvartærgeologisk kart og evt. avvik	Hav- og fjordavsetning, sammenhengende dekke, ofte med stor mektighet
Skråningshøyde	Ca. 15 m
Antatt elvedybde	Ikke over 1 m
Erosjon og observerte løsmasser ved bekk/elv	Litt erosjon i bekken nedenfor vegen, ikke synlig leire
Evt. forbygning/erosjonssikring langs bekk/elv	Nei
Inngrep (forbedring/forverring av stabiliteten)	Nei
Skredaktivitet	Nei
Faresone omfatter (bebyggelse med mer)	1 enebolig (Fogdemyra 18)
Tidligere grunnundersøkellesdata og evt. annen informasjon	Nei
Forslag til boringer	Borpunkt nedenfor bebyggelsen (Fogdemyra 18), evt. lenger ned på jordet.

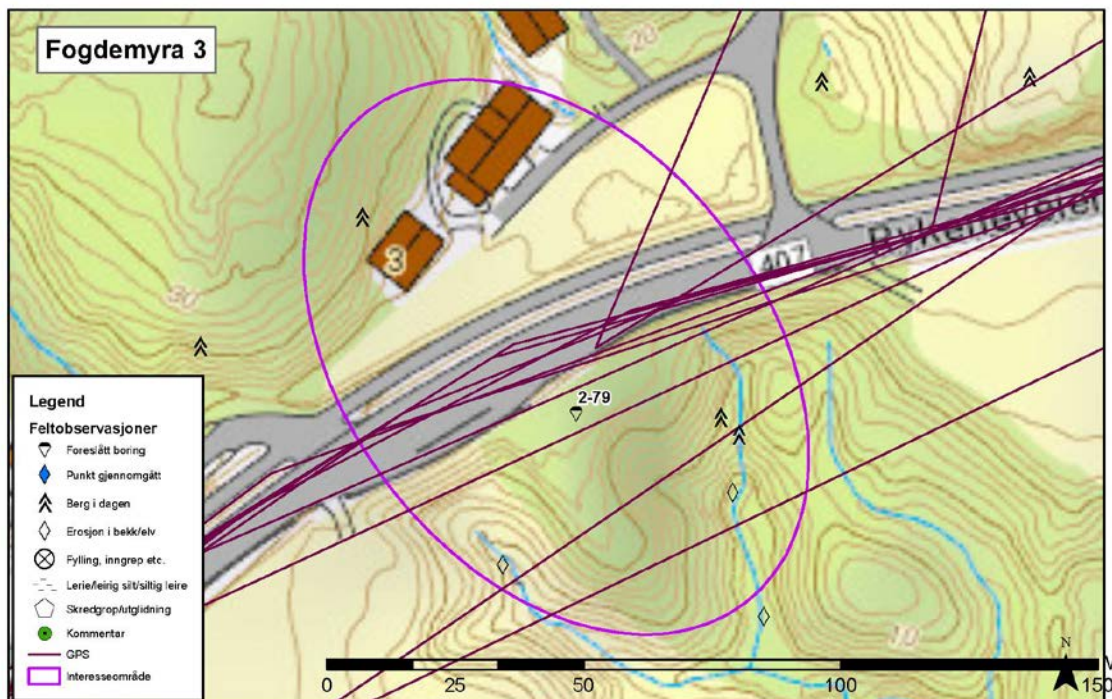
Figur 28 Interesseområde Fogdemyra 3

Beskrivelse av interesseområdet	Liten sone begrenset av to mindre bekker
Løsmasser fra kvartærgeologisk kart og evt. avvik	Hav- og fjordavsetning, sammenhengende dekke, ofte med stor mektighet
Skråningshøyde	Ca. 15 m
Antatt elvedybde	Ikke over 1 m
Erosjon og observerte løsmasser ved bekk/elv	Litt til noe erosjon i bekken
Evt. forbygning/erosjonssikring langs bekk/elv	Nei
Inngrep (forbedring/forverring av stabiliteten)	Nei (evt. vegfyllingen over bekken, litt forverring)
Skredaktivitet	Nei
Faresone omfatter (bebyggelse med mer)	1 bolighus
Tidligere grunnundersøkellesdata og evt. annen informasjon	Nei
Forslag til boringer	Borpunkt på platået på nedsiden av vegen (ut fra busslomme)

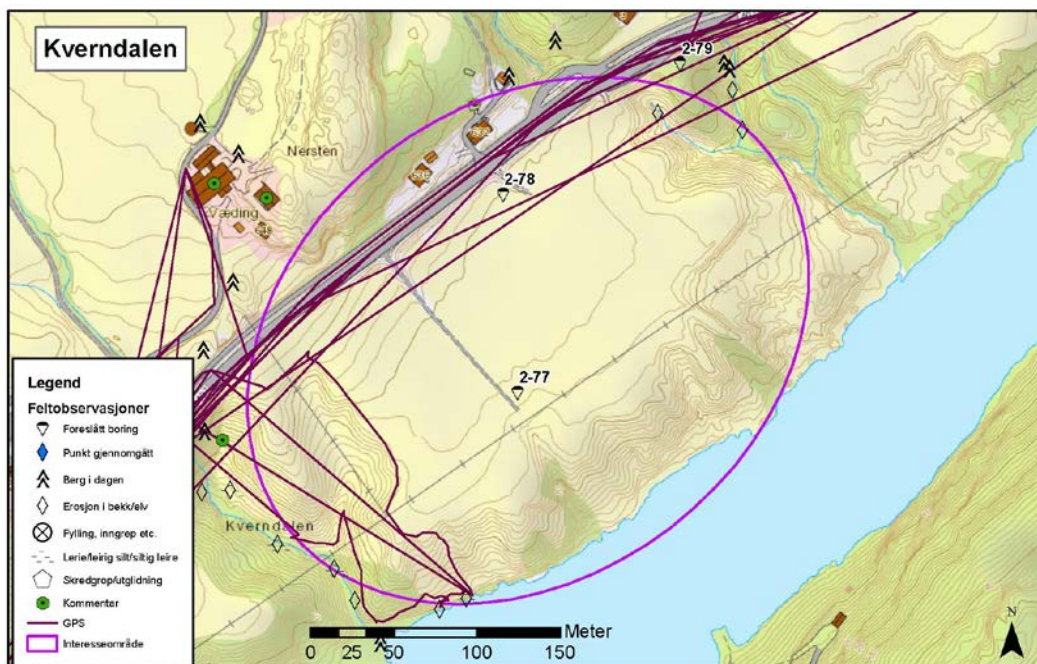
Figur 30 Interesseområde Kverndalen

Beskrivelse av interesseområdet	Stor løsmasseterrasse mellom Rykeneveien og Nidelva
Løsmasser fra kvartærgeologisk kart og evt. avvik	Hav- og fjordavsetning, sammenhengende dekke, ofte med stor mektighet
Skråningshøyde	Ca. 30 m
Antatt elvedybde	3-5 m?
Erosjon og observerte løsmasser ved bekk/elv	Noe til aktiv erosjon, utglidninger med flere meters høyde på nedsiden av veien, samt i nedre del av bekkeløpet. Erosjon i leire langs bekken.
Evt. forbygning/erosjonssikring langs bekk/elv	Nei.
Inngrep (forbedring/forverring av stabiliteten)	Nei
Skredaktivitet	Muligens, kan ha skjedd en del mindre utglidninger i skråning mot Nidelva.
Faresone omfatter (bebyggelse med mer)	2 bolighus i bakkant av området.
Tidligere grunnundersøkellesdata og evt. annen informasjon	Gården Væding antas å ligge utenfor en evt sone; opplyst av grunneier at bolighus og låve er fundamentert på berg.
Forslag til boringer	En boring nær bebyggelsen og en boring ute på skråningskanten mot Nidelva.

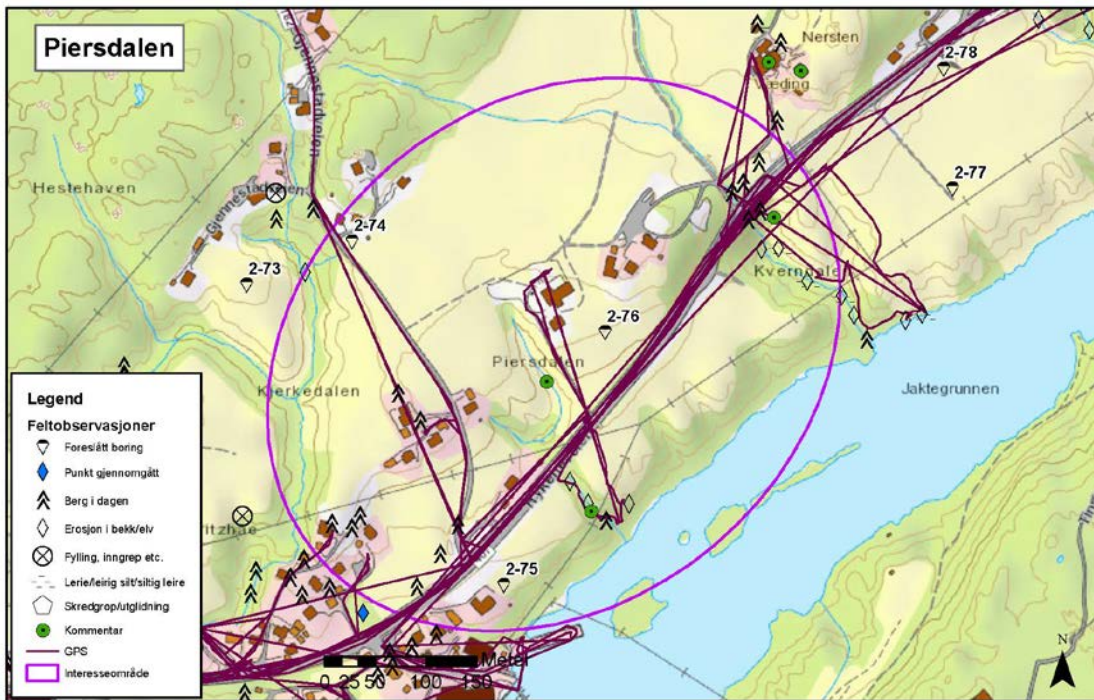
Figur 32 Interesseområde Piersdalen

Beskrivelse av interesseområdet	Høy skråning med flere små raviner, avgrenset av Kverndalen i nordøst og Kjerkedalen i sørvest.
Løsmasser fra kvartærgeologisk kart og evt. avvik	Hav- og fjordavsetning, sammenhengende dekke, ofte med stor mektighet
Skråningshøyde	40 m
Antatt elvedybde	3-5 m i Nidelva, bekker i raviner trolig ikke over 1 m
Erosjon og observerte løsmasser ved bekk/elv	Noe erosjon og blakket vann i Piersdalen nedenfor Rykeneveien. Eldre utglidning i leire med ca. 2 meters høyde ned mot bekken. Berg i dagen i deler av bekkeliet. Noe til aktiv erosjon med eksponert leire i flere meters høyde i Kverndalen nedenfor Rykeneveien.
Evt. forbygning/erosjonssikring langs bekk/elv	Nei
Inngrep (forbedring/forverring av stabiliteten)	Nei
Skredaktivitet	Muligens, kan ha skjedd en del mindre utglidninger i skråning mot Nidelva.
Faresone omfatter (bebyggelse med mer)	Opp mot 10 boliger.
Tidligere grunnundersøkellesdata og evt. annen informasjon	Nei

Forslag til boringer	3 sonderinger fordelt innenfor interesseområdet; hhv nedenfor Fv407, på jordet øst for Piersdalen og i øvre del av sonen øst for Kjerkedalen.

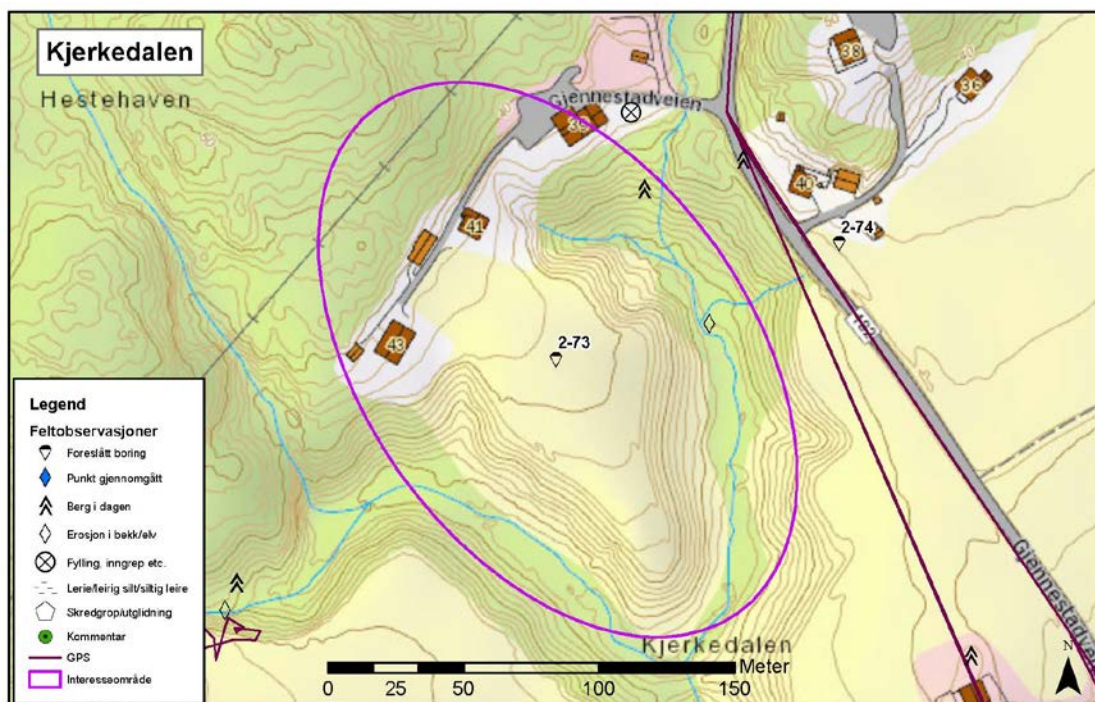
Figur 34 Interesseområde Kjerkedalen

Beskrivelse av interesseområdet	Liten sone avgrenset av to bekker.
Løsmasser fra kvartærgeologisk kart og evt. avvik	Hav- og fjordavsetning, sammenhengende dekke, ofte med stor mektighet
Skråningshøyde	15 m
Antatt elvedybde	Trolig ikke over 1 m
Erosjon og observerte løsmasser ved bekk/elv	Litt erosjon i bekker.
Evt. forbygning/erosjonssikring langs bekk/elv	Nei
Inngrep (forbedring/forverring av stabiliteten)	Nei
Skredaktivitet	Nei
Faresone omfatter (bebyggelse med mer)	2 bolighus (Gjennestadveien 41 og 43).
Tidligere grunnundersøkelserdata og evt. annen informasjon	Nei
Forslag til boringer	1 sondering på platået nedenfor husene.

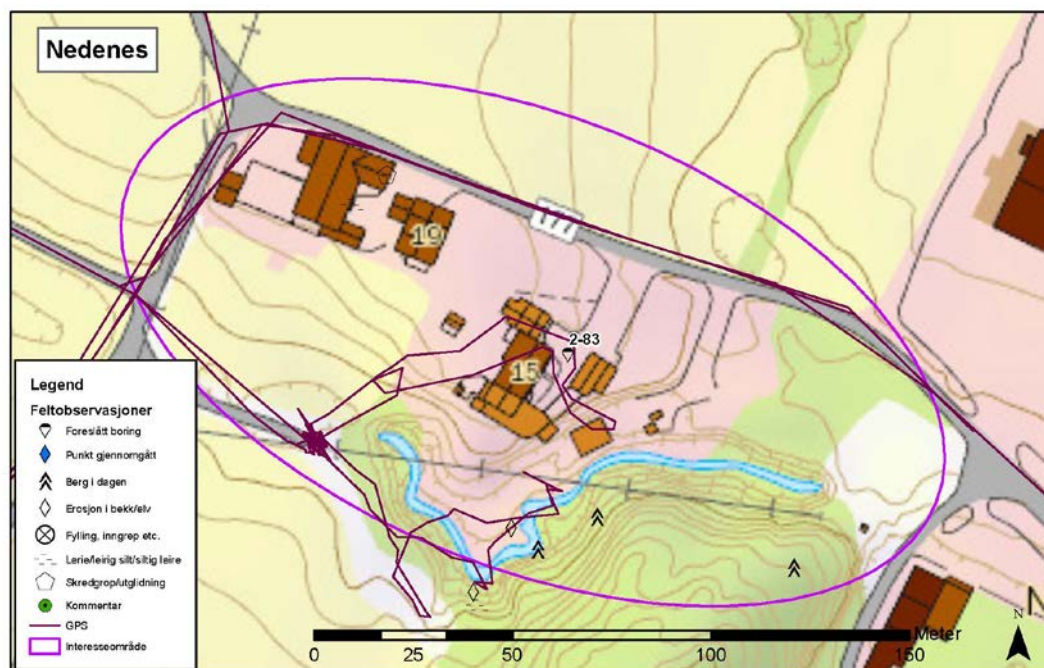
Figur 36 Interesseområde Nedenes

Beskrivelse av interesseområdet	Høydedrag nord for bekk som delvis er lukket.
Løsmasser fra kvartærgeologisk kart og evt. avvik	Ned mot bekken: Hav- og fjordavsetning, sammenhengende dekke, ofte med stor mektighet Ellers: Elve- og bekkeavsetning
Skråningshøyde	Opp mot 10 m
Antatt elvedybde	Ikke over 1 m?
Erosjon og observerte løsmasser ved bekk/elv	Noe erosjon, synlig leire i bekken
Evt. forbygning/erosjonssikring langs bekk/elv	Nei
Inngrep (forbedring/forverring av stabiliteten)	Muligens noe utfyllt langs skråningskanter
Skredaktivitet	Beboer i Tingstveitvegen nr. 15 fortalte om tidligere grunne glidninger i skråningen mot bekken
Faresone omfatter (bebyggelse med mer)	2 eneboliger (Tingstveitvegen 15 og 19)
Tidligere grunnundersøkellesdata og evt. annen informasjon	Nei
Forslag til boringer	Dreietrykk ved bebyggelsen i Tingstveitvegen nr. 15

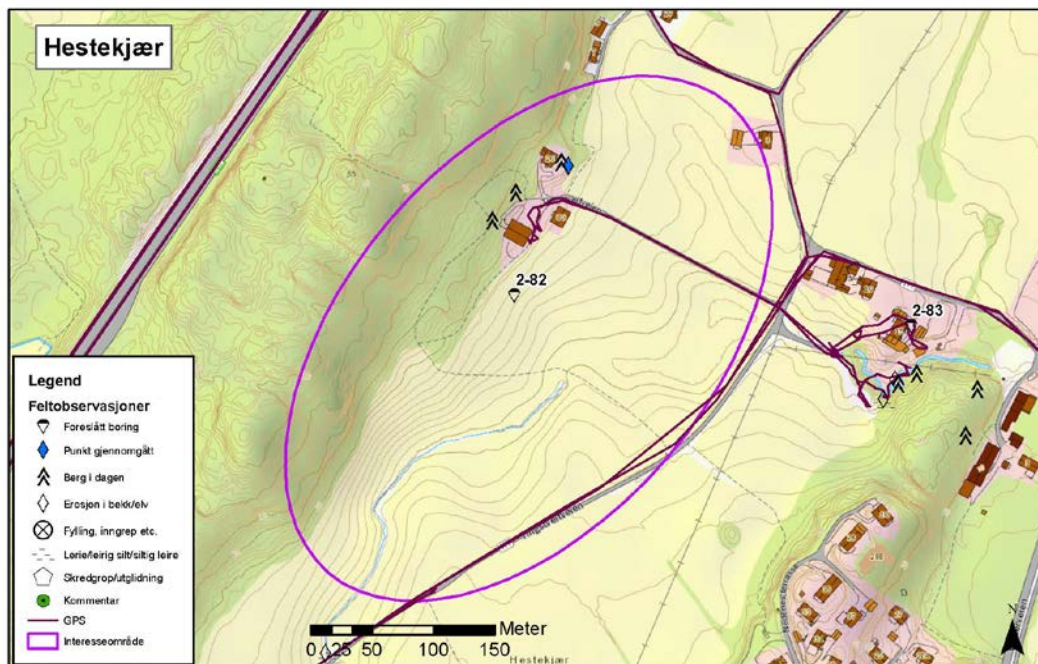
Figur 38 Interesseområde Hestekjær

Beskrivelse av interesseområdet	Dalsøkk langs bekk (delvis lukket)
Løsmasser fra kvartærgeologisk kart og evt. avvik	I nord-øst: Elve- og bekkeavsetning I sør-øst: Hav- og fjordavsetning, sammenhengende dekke, ofte med stor mektighet I vest: Hav- og fjordavsetning og strandavsetning, usammenhengende eller tynt dekke over berggrunnen
Skråningshøyde	10-12 m jevnt hellende terreng
Antatt elvedybde	Ikke over 1 m.
Erosjon og observerte løsmasser ved bekk/elv	Litt erosjon i Tingsteit(?)bekken
Evt. forbygning/erosjonssikring langs bekk/elv	Nei
Inngrep (forbedring/forverring av stabiliteten)	Bekken er lukket i nordre del av området, forbedring
Skredaktivitet	Nei
Faresone omfatter (bebyggelse med mer)	1 enebolig
Tidligere grunnundersøkellesdata og evt. annen informasjon	Nei
Forslag til boringer	Dreietrykksondering sør for bebyggelsen. Mulig konflikt med dyrka mark

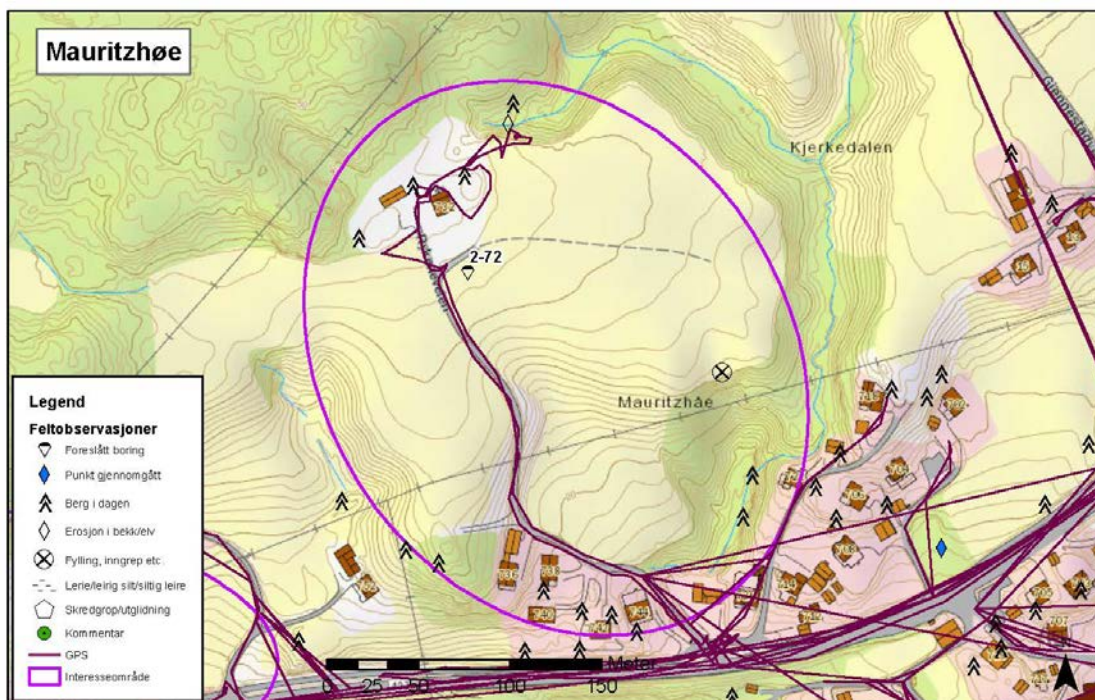
Figur 40 Interesseområde Mauritzhåe

Beskrivelse av interesseområdet	Løsmasseterrasse, begrenset av berg i bakkant (nord) og Kjerkedalen mot øst.
Løsmasser fra kvartærgeologisk kart og evt. avvik	Hav- og fjordavsetninger.
Skråningshøyde	Varyerer mellom 14-30 m (til bunnen av Kjerkedalen)
Antatt elvedybde	Antatt under 1 m
Erosjon og observerte løsmasser ved bekk/elv	Litt erosjon i løsmasseskråning, øverst i ravinedalen. Berg i dagen i nedre del av ravinen.
Evt. forbygning/erosjonssikring langs bekk/elv	Ingen.
Inngrep (forbedring/forverring av stabiliteten)	Fylling ut mot ravinen
Skredaktivitet	Ingen observert ved befaring.
Faresone omfatter (bebyggelse med mer)	Ett bolighus i løsneområde. Ca. 5 hus i utløpsområde.
Tidligere grunnundersøkellesdata og evt. annen informasjon	Ingen tilgjengelig informasjon.
Forslag til boringer	En dreietrykksondering nedenfor bebyggelsen i øvre del av området.

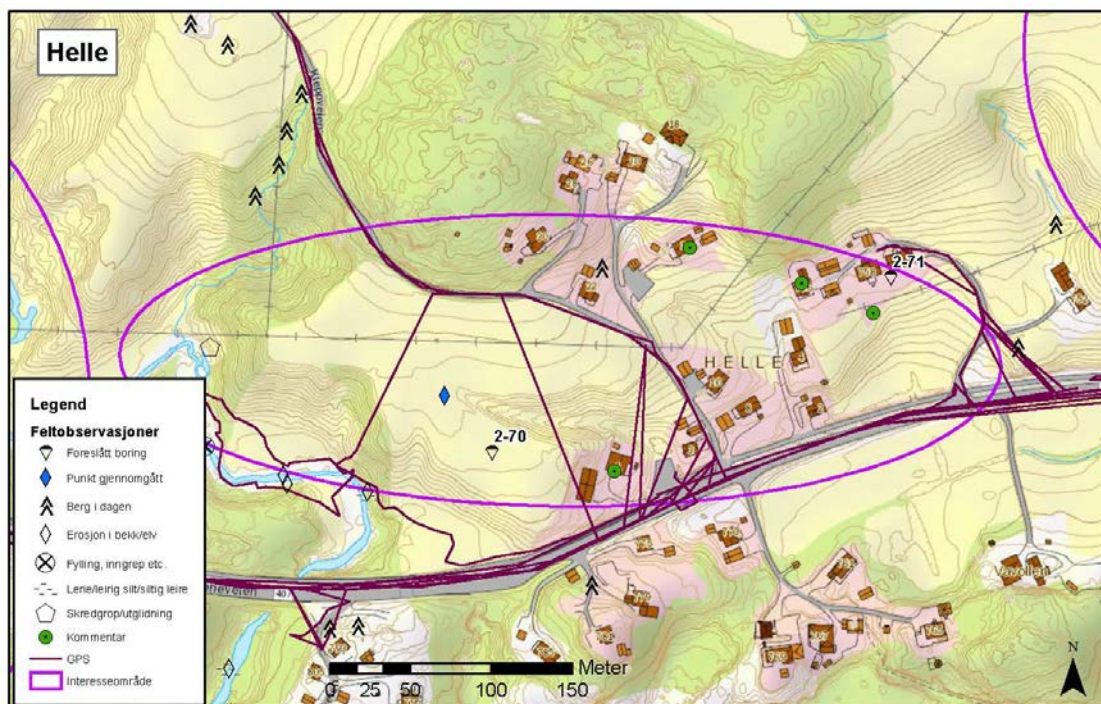
Figur 42 Interesseområde Helle

Beskrivelse av interesseområdet	Ravinert løsmasseterrasse. Begrenset av berg i bakkant og bekk i vest.
Løsmasser fra kvartærgeologisk kart og evt. avvik	Hav-og fjordavsetninger. Berg i dagen i nordre delen ikke like stor utstrekning som vist på løsmassekartet.
Skråningshøyde	Varierer mellom 12-20 m.
Antatt elvedybde	Bekk vest for området: antatt under 1 m.
Erosjon og observerte løsmasser ved bekk/elv	Bekk vest for området: Litt erosjon, leire under overflatesand.
Evt. forbygning/erosjonssikring langs bekk/elv	Bekk vest for området: oppdemning oppstrøms
Inngrep (forbedring/forverring av stabiliteten)	Ingen.
Skredaktivitet	Ingen observert ved befarung.
Faresone omfatter (bebyggelse med mer)	Ca. 10 bolighus i løsnområdet. Kraftlinje.
Tidligere grunnundersøkellesdata og evt. annen informasjon	Ingen tilgjengelig.
Forslag til boringer	To dreietrykksonderinger hhv vest og øst for Helle, kan muligens dele området i to soner.

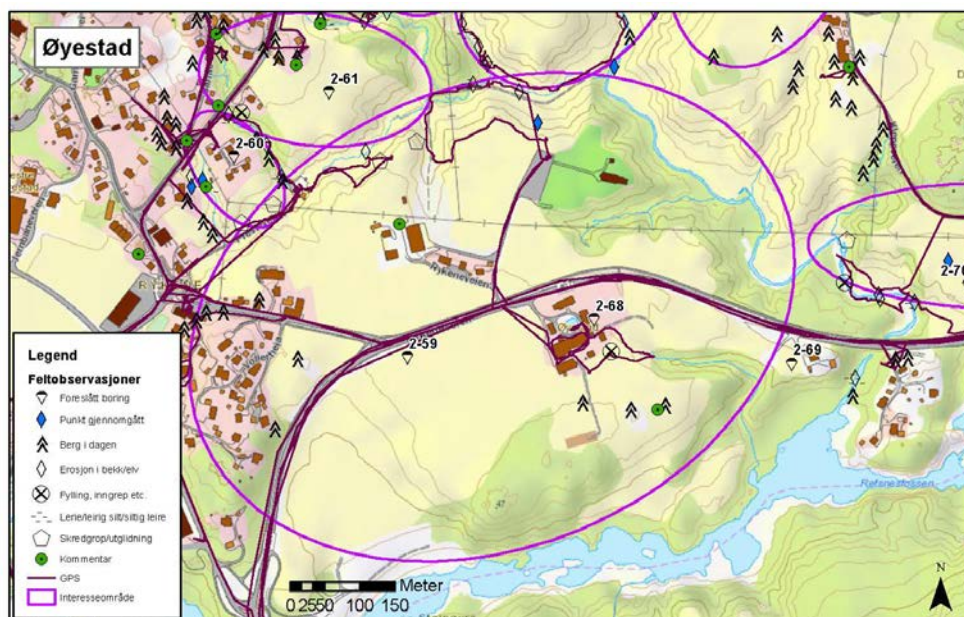
Figur 44 Interesseområde Øyestad

Beskrivelse av interesseområdet	Et stort platå, med Nidelva mot sør og høye, bratte raviner mot øst og nord.
Løsmasser fra kvartærgeologisk kart og evt. avvik	Hav- og fjordavsetninger. Oppstikkende berg i dagen sør for Øyestad gård.
Skråningshøyde	Ca. 20 m
Antatt elvedybde	Nidelva: dybde ikke relevant (berg i dagen mellom elva og bebyggelser). Bekker: antatt under 1 m dybde.
Erosjon og observerte løsmasser ved bekk/elv	Litt erosjon i leire.
Evt. forbygning/erosjonssikring langs bekk/elv	Ingen.
Inngrep (forbedring/forverring av stabiliteten)	Ravine ved Øyestad gård: dumpet en del avfall/vegetasjon.
Skredaktivitet	Det har gått to overflateskred i nord-vest, i sandig materiale.
Faresone omfatter (bebyggelse med mer)	Kirke, kirkegård og ca. 5 bolighus i løseområdet.
Tidligere grunnundersøkellesdata og evt. annen informasjon	Tre totalsonderinger utført sør for kirkegården (ref. /7/): indikerer kvikkleire fra 3 m dybde til slutten av boringene på 15 m dybde. Nabo hadde boreresultater fra Rykenveien 864, fra bygging av fjøs (Multiconsult oppdragsnr. 313370). To totalsonderinger og en boreserie: sprøbruddmateriale fra 3,5 m dybde, kvikkleire fra 6 m, og berg på ca. 20 m dybde.

Forslag til boringer	Tre dreietrykksonderinger, hhv øst og vest i området samt ved Øyestad gård.

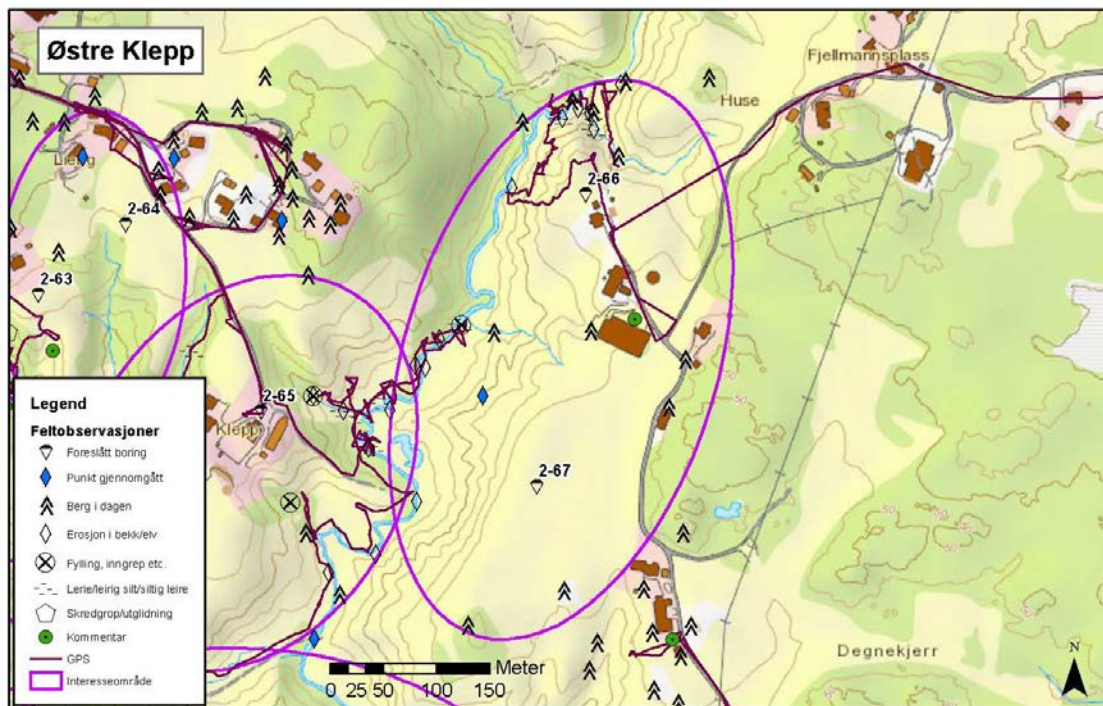
Figur 46 Interesseområde Østre Klepp

Beskrivelse av interesseområdet	Løsmasseterrasse med bratte skråninger ned mot en bekk. Berg i dagen i bakkant.
Løsmasser fra kvartærgeologisk kart og evt. avvik	Hav-og fjordavsetninger.
Skråningshøyde	Ca. 25 m
Antatt elvedybde	Bekk: antatt under 1 m
Erosjon og observerte løsmasser ved bekk/elv	Noe til aktiv erosjon i bekken. Sand over sandig leire.
Evt. forbygning/erosjonssikring langs bekk/elv	Ingen.
Inngrep (forbedring/forverring av stabiliteten)	Ingen.
Skredaktivitet	Utglijning i leire i løsmasseryggen nord for Kleppveien 55.
Faresone omfatter (bebyggelse med mer)	Ca. 3 bolighus i løsneområdet.
Tidligere grunnundersøkellesdata og evt. annen informasjon	Eieren sa at det finnes berg under gjødseltanken (ved Kleppveien 55).
Forslag til boringer	To dreietrykksonderinger på toppen av skråningen hhv nord og sør i området.

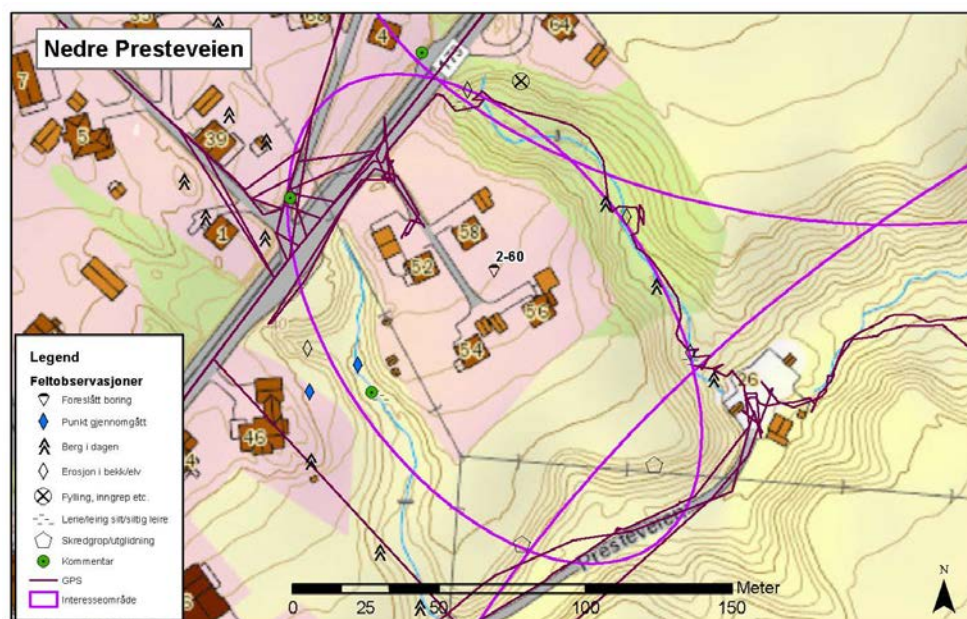
Figur 48 Interesseområde Nedre Presteveien

Beskrivelse av interesseområdet	Løsmasserygg, begrenset av berg i dagen mot nord.
Løsmasser fra kvartærgeologisk kart og evt. avvik	Hav-og fjordavsetninger.
Skråningshøyde	Ca. 10 m
Antatt elvedybde	Bekker: antatt under 1 m.
Erosjon og observerte løsmasser ved bekk/elv	Litt til noe erosjon i bekken øst for interesseområde, men også noe oppstikkende berg tilstede.
Evt. forbygning/erosjonssikring langs bekk/elv	Stein i bekken øst for interesseområde.
Inngrep (forbedring/forverring av stabiliteten)	Ingen.
Skredaktivitet	2 overflateskred mot sør.
Faresone omfatter (bebyggelse med mer)	Ca. 4 bolighus i løsneområdet. Kraftlinje.
Tidligere grunnundersøkellesdata og evt. annen informasjon	Ingen tilgjengelig.
Forslag til boringer	En dreietrykksondring ved bebyggelsen på toppen av skråningen.

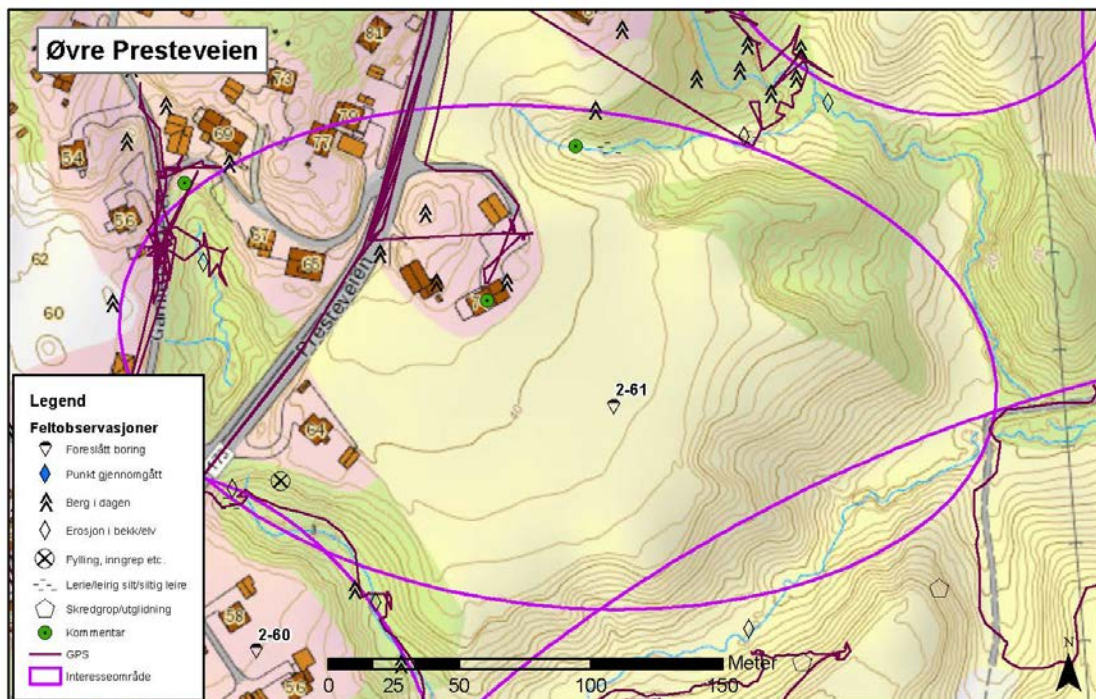
Figur 50 Interesseområde Øvre Presteveien

Beskrivelse av interesseområdet	Løsmasserygg, begrenset av berg i dagen mot nord.
Løsmasser fra kvartærgeologisk kart og evt. avvik	Hav-og fjordavsetninger. Berg i dagen bak Presteveien 74.
Skråningshøyde	Varierer mellom ca. 10-23 m.
Antatt elvedybde	Bekker: antatt under 1 m.
Erosjon og observerte løsmasser ved bekk/elv	Litt til noe erosjon i leire. Noe oppstikkende berg i ravine mot vest.
Evt. forbygning/erosjonssikring langs bekk/elv	Ingen.
Inngrep (forbedring/forverring av stabiliteten)	Litt fylling på skråningskanten ved Presteveien 64.
Skredaktivitet	Ingen observert.
Faresone omfatter (bebyggelse med mer)	Ca. 4 bolighus i løsnedområdet.
Tidligere grunnundersøkellesdata og evt. annen informasjon	Ingen tilgjengelig.
Forslag til boringer	En dreietrykksoneering på jorden ut mot skråningskanten mot bekken i øst.

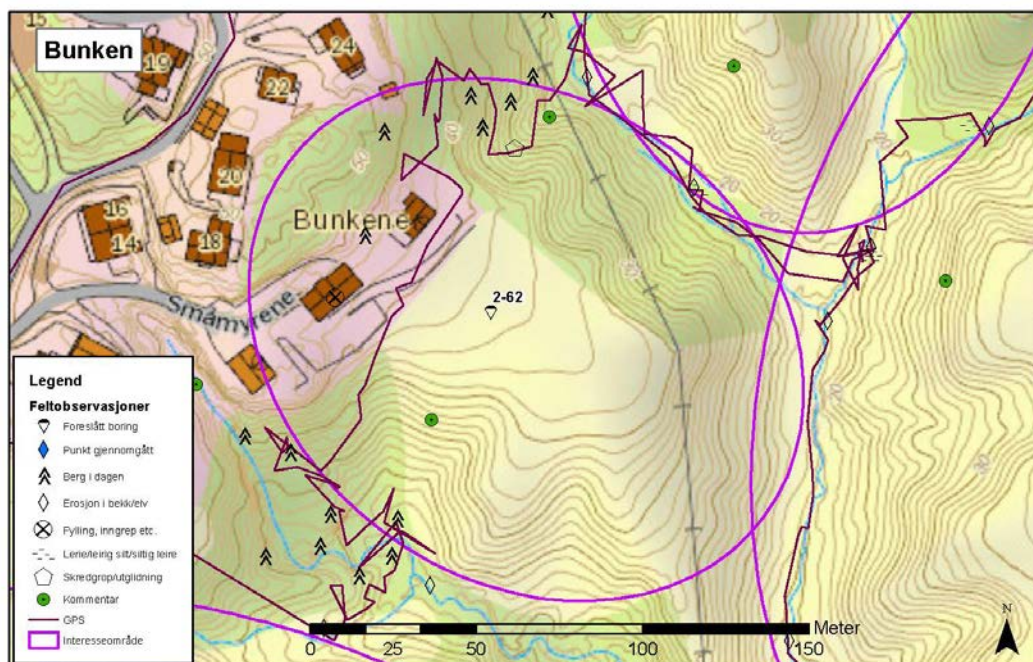
Figur 52 Interesseområde Bunken

Beskrivelse av interesseområdet	Løsmasserygg, område begrenset av berg i dagen i bakkant.
Løsmasser fra kvartærgeologisk kart og evt. avvik	Hav-og fjordavsetninger. Ikke observert berg i dagen foran Småmyrene 10.
Skråningshøyde	Ca. 20 m.
Antatt elvedybde	Bekker: antatt under 1 m.
Erosjon og observerte løsmasser ved bekk/elv	Bekk nordøst for område: litt erosjon i leire Bekk øst for område: noe erosjon. Bekken graver seg ned i leire. Bekk vest for område: mye berg i dagen, leire i mellom
Evt. forbygning/erosjonssikring langs bekk/elv	Nei.
Inngrep (forbedring/forverring av stabiliteten)	Fylling foran låve.
Skredaktivitet	Flere overflateskred i ravinene.
Faresone omfatter (bebyggelse med mer)	2 bolighus i løснеområde.
Tidligere grunnundersøkellesdata og evt. annen informasjon	Ingen tilgjengelig.
Forslag til boringer	En dreietrykksondering på platå/jorde øst for bebyggelsen
