Oversiktskartlegging av kvikkleire, Arendal og Grimstad

BEFARINGSRAPPORT ARENDAL KOMMUNE

DOK.NR. 20160839-02-R
REV.NR. 0 / 2017-05-31

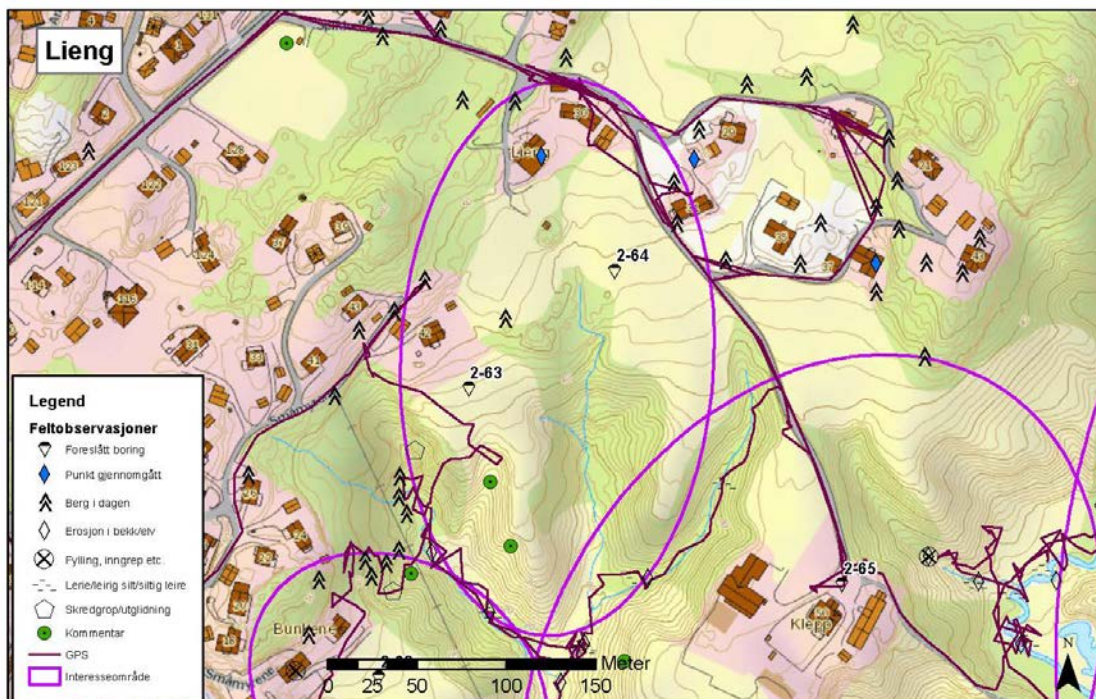
Figur 54 Interesseområde Lieng

Beskrivelse av interesseområdet	Løsmasseplatå. Berg i dagen på platå nord og øst for interesseområde.
Løsmasser fra kvartærgeologisk kart og evt. avvik	Hav-og fjordavsetninger.
Skråningshøyde	Ca. 20 m
Antatt elvedybde	Bekk: antatt under 1 m.
Erosjon og observerte løsmasser ved bekk/elv	Litt erosjon i leire.
Evt. forbygning/erosjonssikring langs bekk/elv	Ingen.
Inngrep (forbedring/forverring av stabiliteten)	Ingen.
Skredaktivitet	En overflate glidning (se bilde b)
Faresone omfatter (bebyggelse med mer)	2 bolighus i løsneområdet.
Tidligere grunnundersøkellesdata og evt. annen informasjon	Ingen tilgjengelig.
Forslag til boringer	To dreietrykksonderinger, sør for bebyggelsen hhv. øst og vest for bekken.

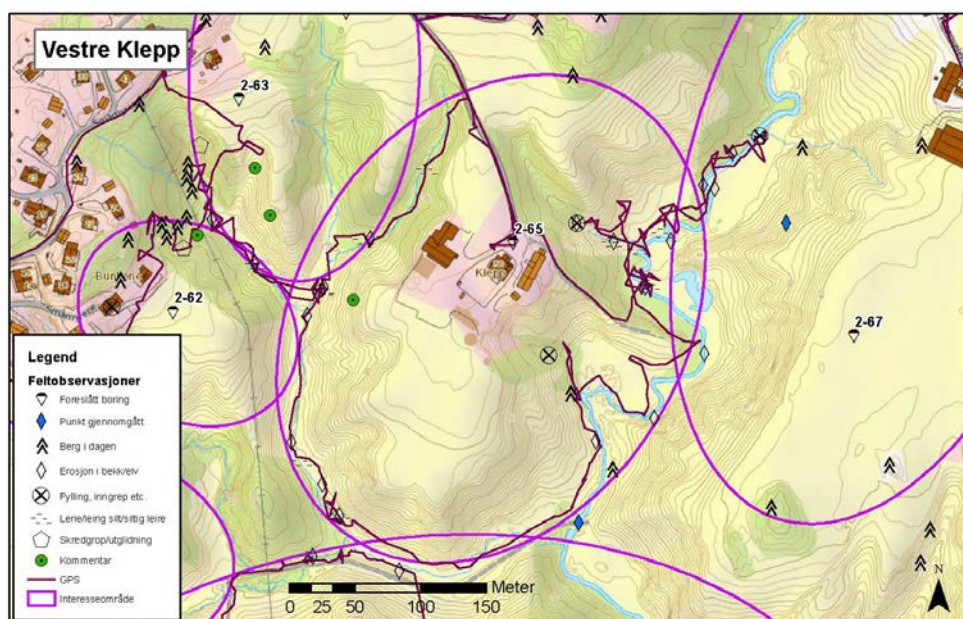
Figur 56 Interesseområde Vestre Klepp

Beskrivelse av interesseområdet	Løsmasserygg/platå avgrenset av bekker i øst og vest/sør.
Løsmasser fra kvartærgeologisk kart og evt. avvik	Hav-og fjordavsetninger.
Skråningshøyde	Ca. 20 m.
Antatt elvedybde	Bekk: antatt under 1 m.
Erosjon og observerte løsmasser ved bekk/elv	Litt erosjon i leire. Bekk fra sideravinen graver seg ned i leire.
Evt. forbygning/erosjonssikring langs bekk/elv	Ingen.
Inngrep (forbedring/forverring av stabiliteten)	Fylling i en sideravine.
Skredaktivitet	Iht. NVE Skred Atlas har det gått flere skred, et større leir- og jordskred gikk om lag 1800.
Faresone omfatter (bebyggelse med mer)	Et bolighus og gårdsbygninger.
Tidligere grunnundersøkellesdata og evt. annen informasjon	Her skal det være boret i forbindelse med bygging av fjøs (Rambøll). NGI har ikke resultatene.
Forslag til boringer	En dreietrykksondring ved bebyggelsen på platået.

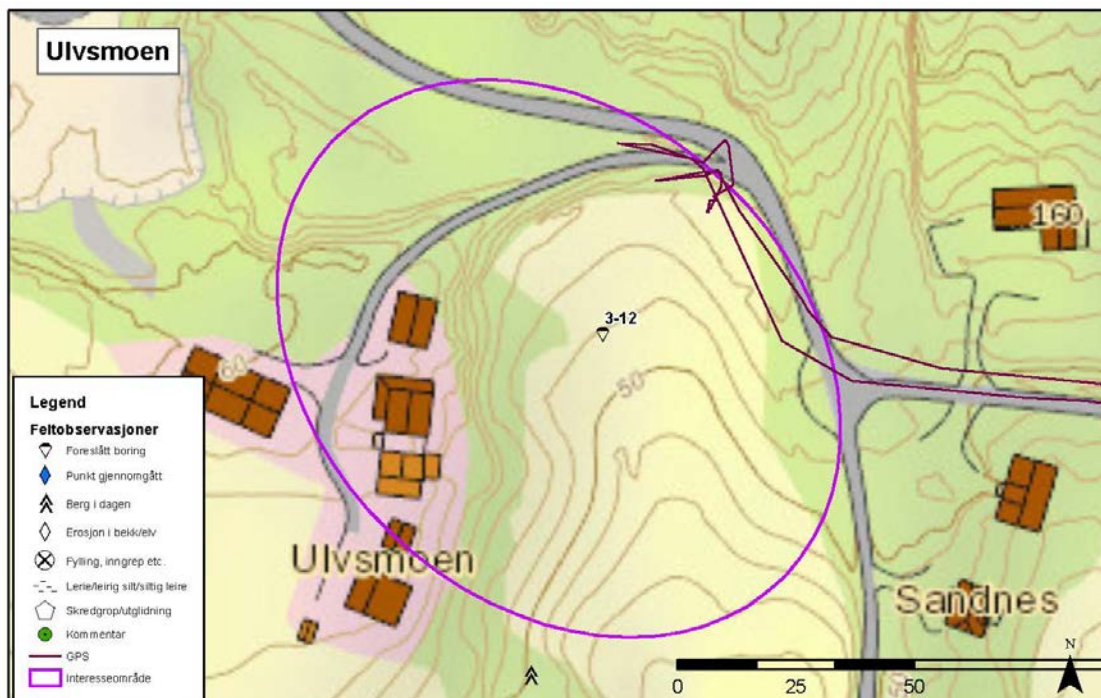
Figur 58 Interesseområde Ulvsmoen

Beskrivelse av interesseområdet	Løsmasseskråning, bekk i sør og berg i dagen i øst og vest.
Løsmasser fra kvartærgeologisk kart og evt. avvik	Breelvvavsetning, berg i dagen i øst og vest.
Skråningshøyde	Ca 13 m.
Antatt elvedybde	Under 1 m.
Erosjon og observerte løsmasser ved bekk/elv	Ingen observert, ikke tilkomst.
Evt. forbygning/erosjonssikring langs bekk/elv	Ingen observert, ikke tilkomst.
Inngrep (forbedring/forverring av stabiliteten)	Ingen observert.
Skredaktivitet	Ingen observert.
Faresone omfatter (bebyggelse med mer)	Tre boligenheter, uthus/låve.
Tidligere grunnundersøkelserdata og evt. annen informasjon	Ingen tilgjengelig informasjon.
Forslag til boringer	En dreietrykkssondering ca midt i skråningen øst for bebyggelsen.

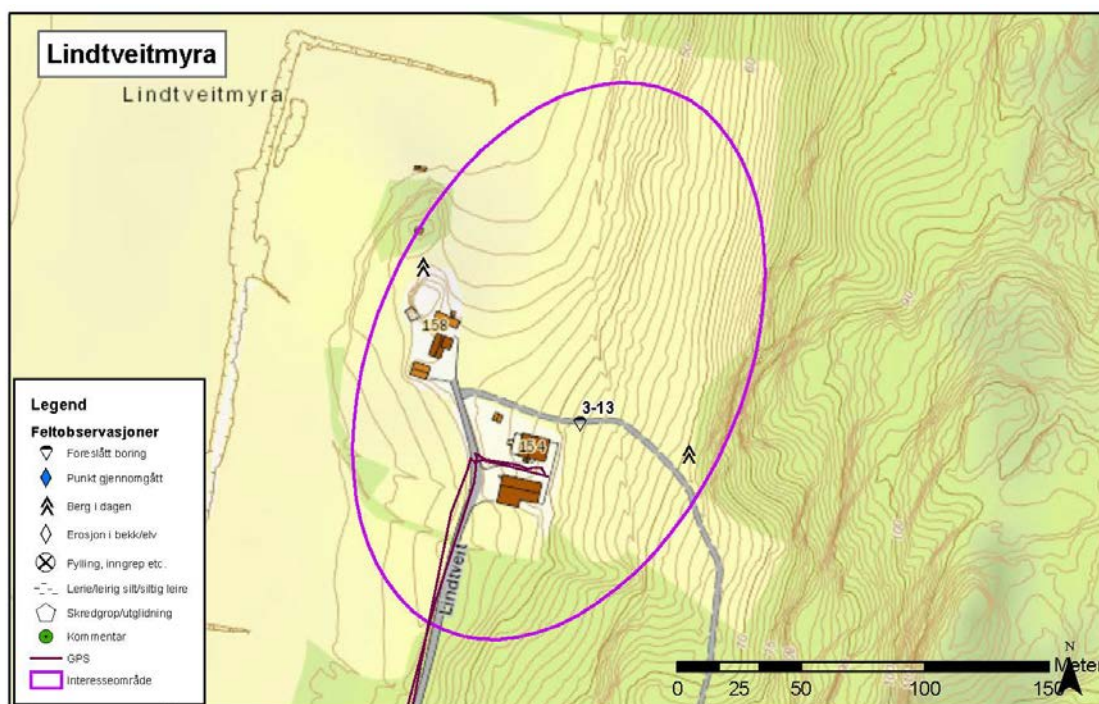
Figur 60 Interesseområde Lindtveitmyra.

Beskrivelse av interesseområdet	Løsmasseskråning, berg i dagen øst for bebyggelse. Nidelva går vest for skråningen og elvesletta.
Løsmasser fra kvartærgeologisk kart og evt. avvik	Hav- og fjordavsetninger, morene og berg i dagen øst for bebyggelsen. Elveavsetninger ut mot Nidelva.
Skråningshøyde	Ca. 17 m.
Antatt elvedybde	Ikke relevant. Går en dreneringsgrøft over jordet vest for bebyggelsen, Nidelva er for langt unna.
Erosjon og observerte løsmasser ved bekk/elv	Ikke relevant.
Evt. forbygning/erosjonssikring langs bekk/elv	Ikke relevant.
Inngrep (forbedring/forverring av stabiliteten)	Ingen observert.
Skredaktivitet	Ingen observert.
Faresone omfatter (bebyggelse med mer)	To boligheter, låve og garasjer.
Tidligere grunnundersøkellesdata og evt. annen informasjon	Ingen tilgjengelig informasjon.
Forslag til boringer	En dreietrykksondering, ovenfor bebyggelsen.

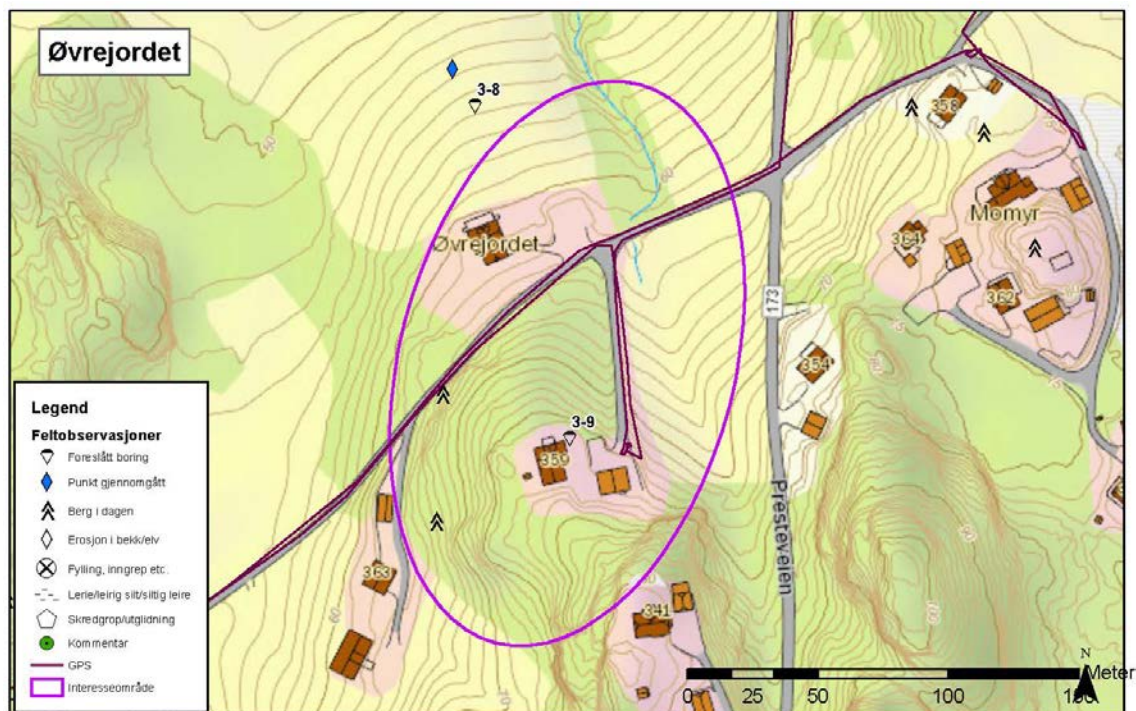
Figur 62 Interesseområde Øvrejordet

Beskrivelse av interesseområdet	Løsmasseskråning, berg i dagen i vest. Bekk i øst, parallelt med Presteveien.
Løsmasser fra kvartærgeologisk kart og evt. avvik	Morene, berg i dagen i sør. Hav- og fjordavsetninger i vest, vest for observert berg i dagen.
Skråningshøyde	Ca. 30 m.
Antatt elvedybde	Under 1 m.
Erosjon og observerte løsmasser ved bekk/elv	Ingen erosjon, dreneringsgrøft.
Evt. forbygning/erosjonssikring langs bekk/elv	Ingen.
Inngrep (forbedring/forverring av stabiliteten)	Ingen.
Skredaktivitet	Ingen observert.
Faresone omfatter (bebyggelse med mer)	To boligenheter med tilhørende garasje.
Tidligere grunnundersøkellesdata og evt. annen informasjon	Ingen tilgjengelig informasjon.
Forslag til boringer	To dreietrykksonderinger; en på jordet nord for/nedenfor Øvrejordet, en ved bebyggelsen sør i området

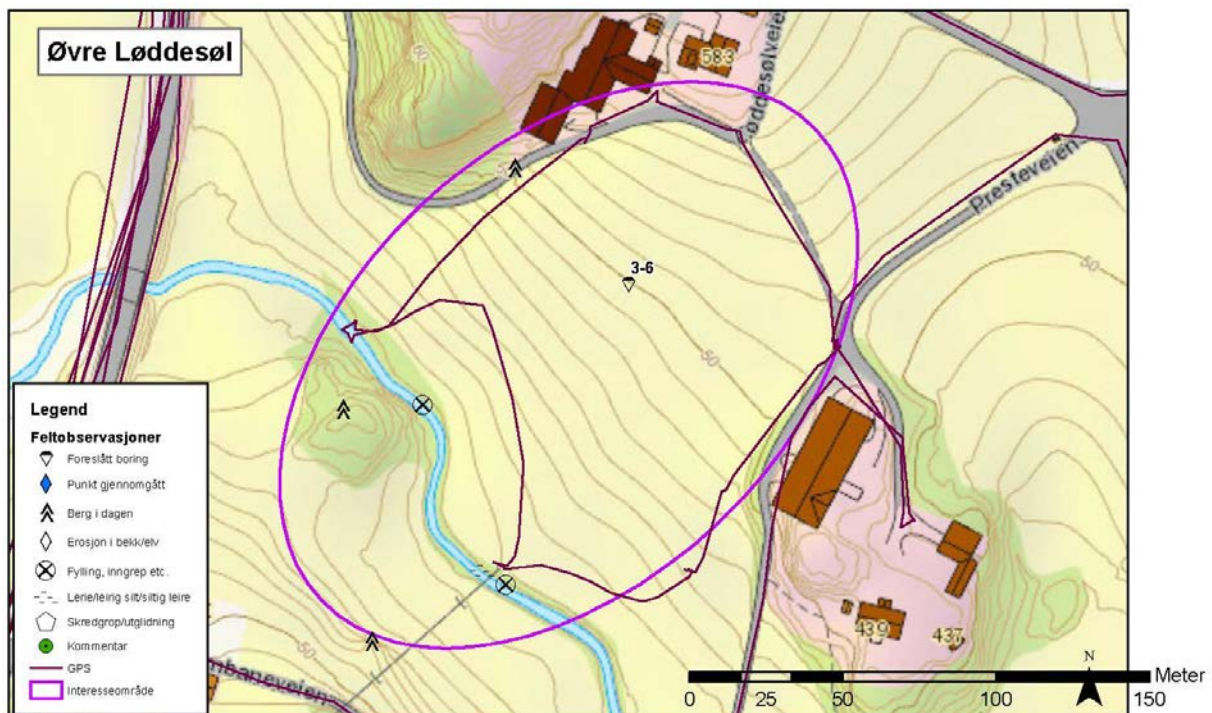
Figur 64 Interesseområde Øvre Løddesøl.

Beskrivelse av interesseområdet	Jevnt hellende løsmasseskråning, berg i dagen vest og nord ved bebyggelsen. Bekk sør i området.
Løsmasser fra kvartærgeologisk kart og evt. avvik	Marine hav- og fjordavsetninger, oppstikkende berg i dagen i nord og sørøst.
Skråningshøyde	Ca. 17 m.
Antatt elvedybde	Under 1 m.
Erosjon og observerte løsmasser ved bekk/elv	Litt erosjon, leire observert i bekkenivå.
Evt. forbygning/erosjonssikring langs bekk/elv	Ingen.
Inngrep (forbedring/forverring av stabiliteten)	Bekk er nylig mudret, masser fra mudringen er lagt på bredden ved bekken. Observert leire i disse massene.
Skredaktivitet	Ingen observert.
Faresone omfatter (bebyggelse med mer)	Tre boligheter, låve og garasjer.
Tidligere grunnundersøkellesdata og evt. annen informasjon	Ingen tilgjengelig informasjon.
Forslag til boringer	En dreietrykksondering ca. midt i skråningen.

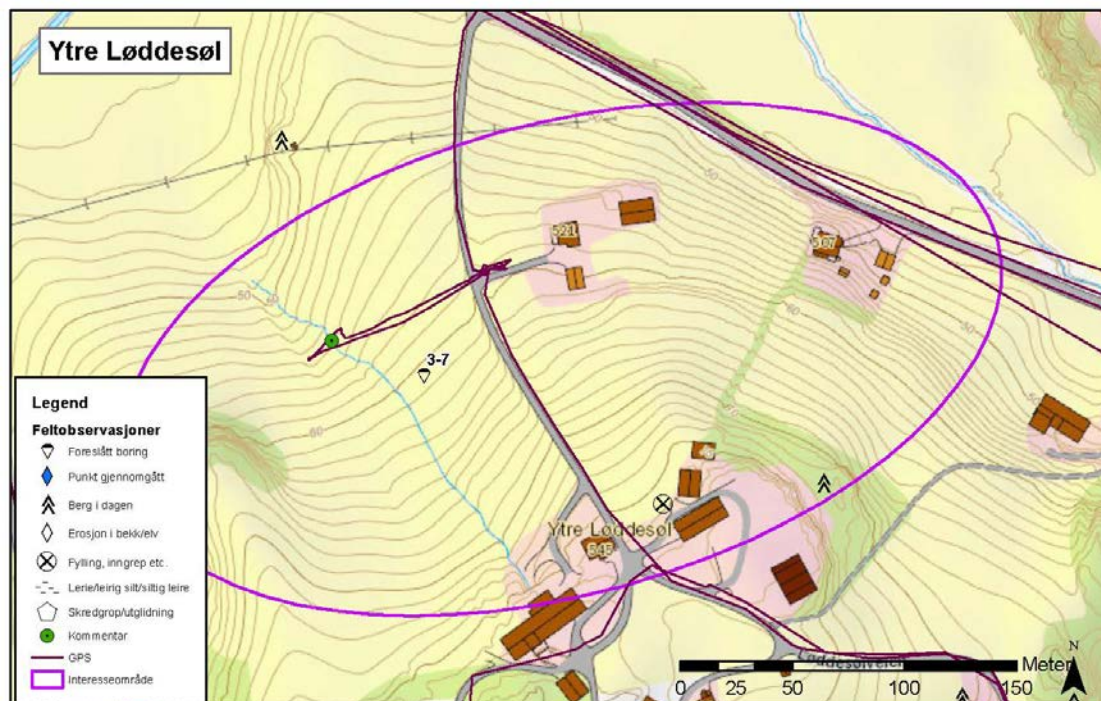
Figur 66 Interesseområde Ytre Løddesøl.

Beskrivelse av interesseområdet	Løsmasseskråning, berg i dagen i vest, sør og øst. Bekk/dreneringsgrøft sør-nordvest gjennom området.
Løsmasser fra kvartærgeologisk kart og evt. avvik	Morene i sør, hav- og fjordavsetninger i nord. Ingen berg i dagen.
Skråningshøyde	Ca. 25 m.
Antatt elvedybde	Under 1 m.
Erosjon og observerte løsmasser ved bekk/elv	Ingen erosjon, dreneringsgrøft/vått område ute på jordet.
Evt. forbygning/erosjonssikring langs bekk/elv	Ingen.
Inngrep (forbedring/forverring av stabiliteten)	Ingen.
Skredaktivitet	Ingen observert.
Faresone omfatter (bebyggelse med mer)	To boligenheter, låve og garasje.
Tidligere grunnundersøkellesdata og evt. annen informasjon	Ingen tilgjengelig informasjon.
Forslag til boringer	En dreietrykksondering midt i skråningen.

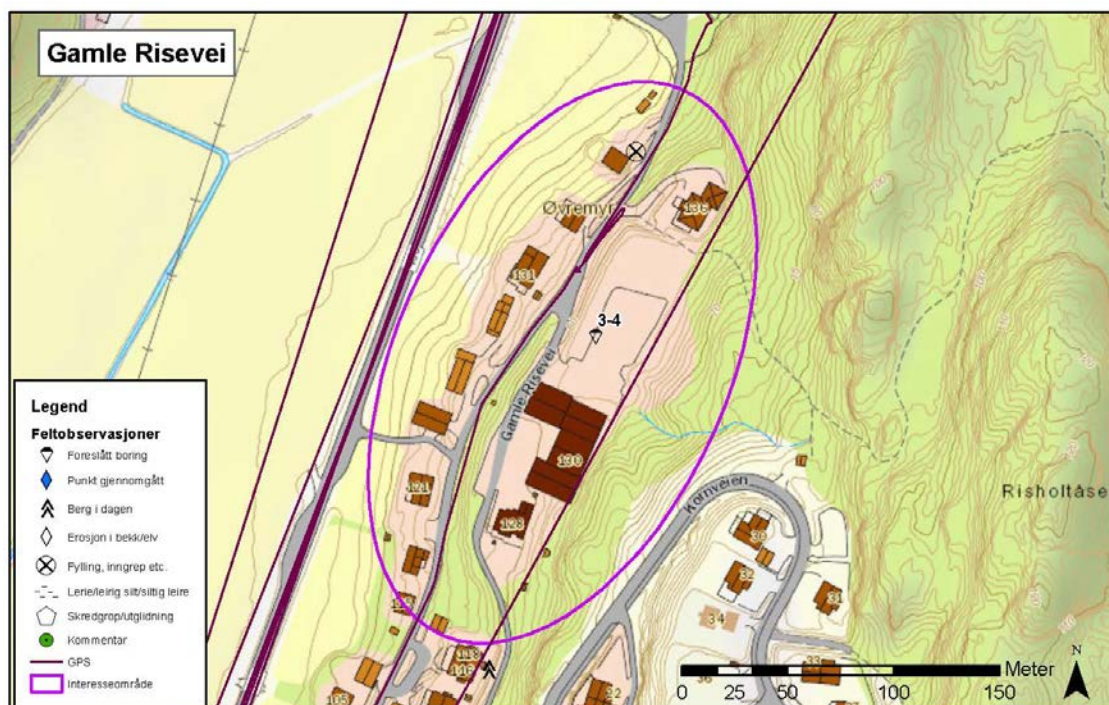
Figur 68 Interesseområde Gamle Risevei

Beskrivelse av interesseområdet	Løsmasseterrasse, berg i dagen i øst.
Løsmasser fra kvartærgeologisk kart og evt. avvik	Morene og berg i dagen i øst, hav- og fjordavsetninger i vest.
Skråningshøyde	Ca. 13 m.
Antatt elvedybde	Ingen bekk/elv.
Erosjon og observerte løsmasser ved bekk/elv	Ikke relevant.
Evt. forbygning/erosjonssikring langs bekk/elv	Ikke relevant.
Inngrep (forbedring/forverring av stabiliteten)	En liten fylling helt i nordenden av området.
Skredaktivitet	Ingen observert.
Faresone omfatter (bebyggelse med mer)	8-10 boligenheter, barneskole.
Tidligere grunnundersøkellesdata og evt. annen informasjon	Ingen tilgjengelig informasjon.
Forslag til boringer	En dreietrykkssondering på platået ved skolen.

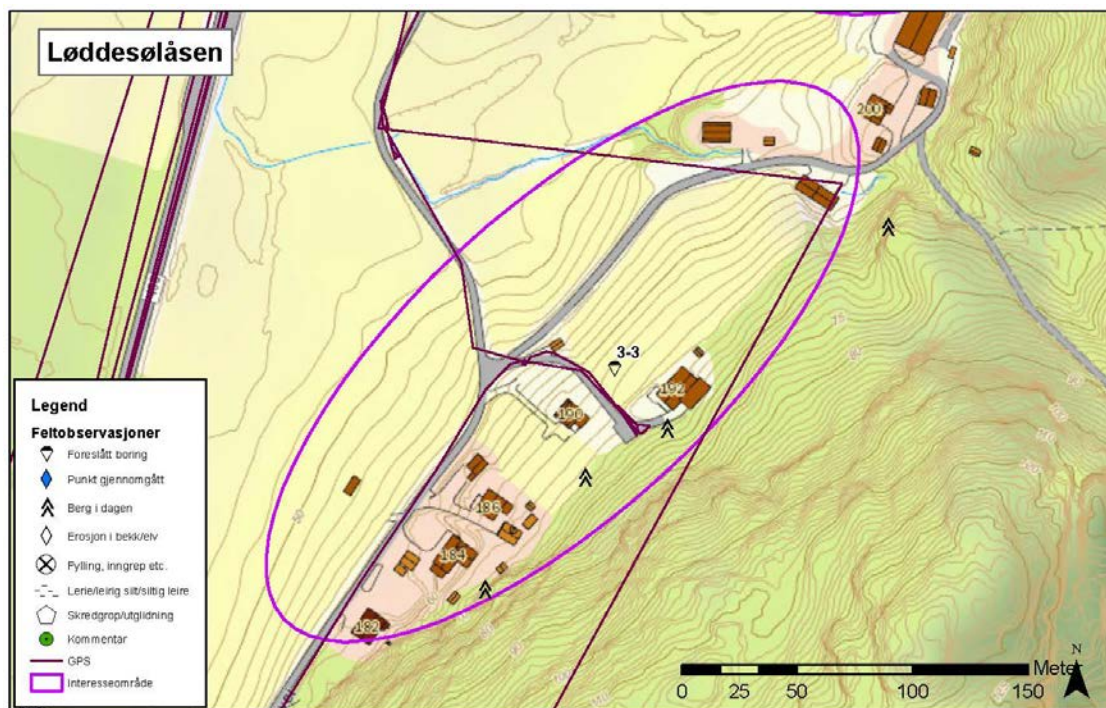
Figur 70 Interesseområde Løddesølåsen

Beskrivelse av interesseområdet	Løsmasseskråning, berg i dagen i sørøst.
Løsmasser fra kvartærgeologisk kart og evt. avvik	Morene og berg i dagen i øst, hav- og fjordavsetninger i vest.
Skråningshøyde	Ca. 17 m.
Antatt elvedybde	Ingen bekk/elv.
Erosjon og observerte løsmasser ved bekk/elv	Ikke relevant.
Evt. forbygning/erosjonssikring langs bekk/elv	Ikke relevant.
Inngrep (forbedring/forverring av stabiliteten)	Ingen observert.
Skredaktivitet	Ingen observert.
Faresone omfatter (bebyggelse med mer)	Fem boligenheter med tilhørende garasjer.
Tidligere grunnundersøkellesdata og evt. annen informasjon	Ingen tilgjengelig informasjon.
Forslag til boringer	En dreietrykksondering på jordet nedenfor nr. 192.

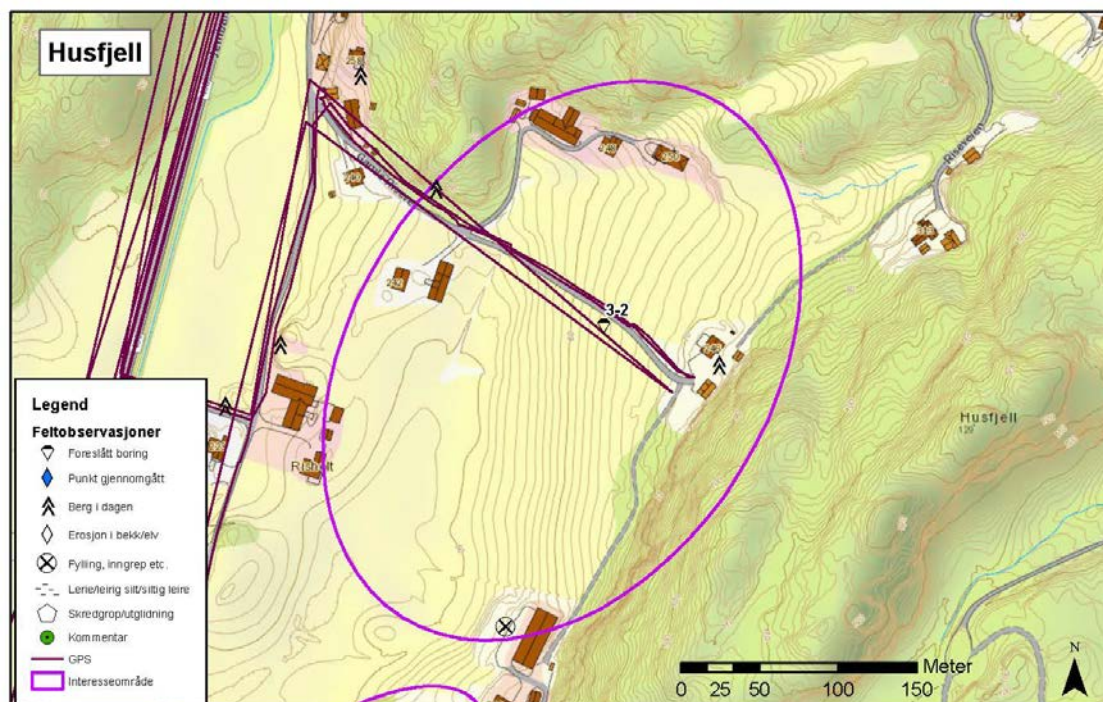
Figur 72 Interesseområde Husfjell

Beskrivelse av interesseområdet	Løsmasseskråning, berg i dagen i nord og øst.
Løsmasser fra kvartærgeologisk kart og evt. avvik	Hav- og fjordavsetninger, berg i dagen i øst og nord.
Skråningshøyde	Over 20 m.
Antatt elvedybde	Ingen elv/bekk.
Erosjon og observerte løsmasser ved bekk/elv	Ikke relevant.
Evt. forbygning/erosjonssikring langs bekk/elv	Ikke relevant.
Inngrep (forbedring/forverring av stabiliteten)	En liten fylling ved låve helt sør i området.
Skredaktivitet	Ingen observert.
Faresone omfatter (bebyggelse med mer)	Fire boligheter med låver og garasjer, to boligheter utenfor området kan rammes av et skred.
Tidligere grunnundersøkellesdata og evt. annen informasjon	Ingen tilgjengelig informasjon.
Forslag til boringer	En dreietrykksondering ca. midt i skråningen.

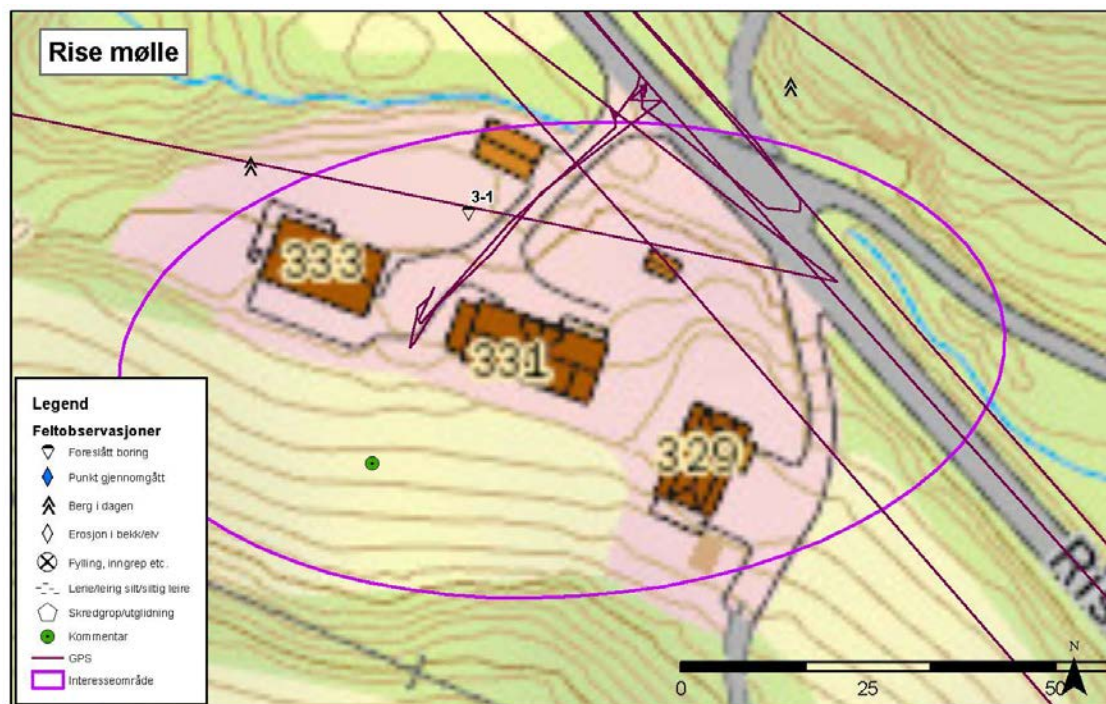
Figur 74 Interesseområde Rise mølle

Beskrivelse av interesseområdet	Løsmasseskråning, berg i dagen sør, vest og nord.
Løsmasser fra kvartærgeologisk kart og evt. avvik	Hav- og fjordavsetninger vest, berg i dagen nordøst, myr øst.
Skråningshøyde	Ca. 12 m.
Antatt elvedybde	Under 1 m.
Erosjon og observerte løsmasser ved bekk/elv	Ingen erosjon.
Evt. forbygning/erosjonssikring langs bekk/elv	Ingen observert.
Inngrep (forbedring/forverring av stabiliteten)	Ingen observert.
Skredaktivitet	Ingen observert.
Faresone omfatter (bebyggelse med mer)	Tre boligheter, garasjer.
Tidligere grunnundersøkellesdata og evt. annen informasjon	Ingen tilgjengelig informasjon.
Forslag til boringer	En dreietrykksondering ved skråningskanten mot bekken nord for bebyggelsen.

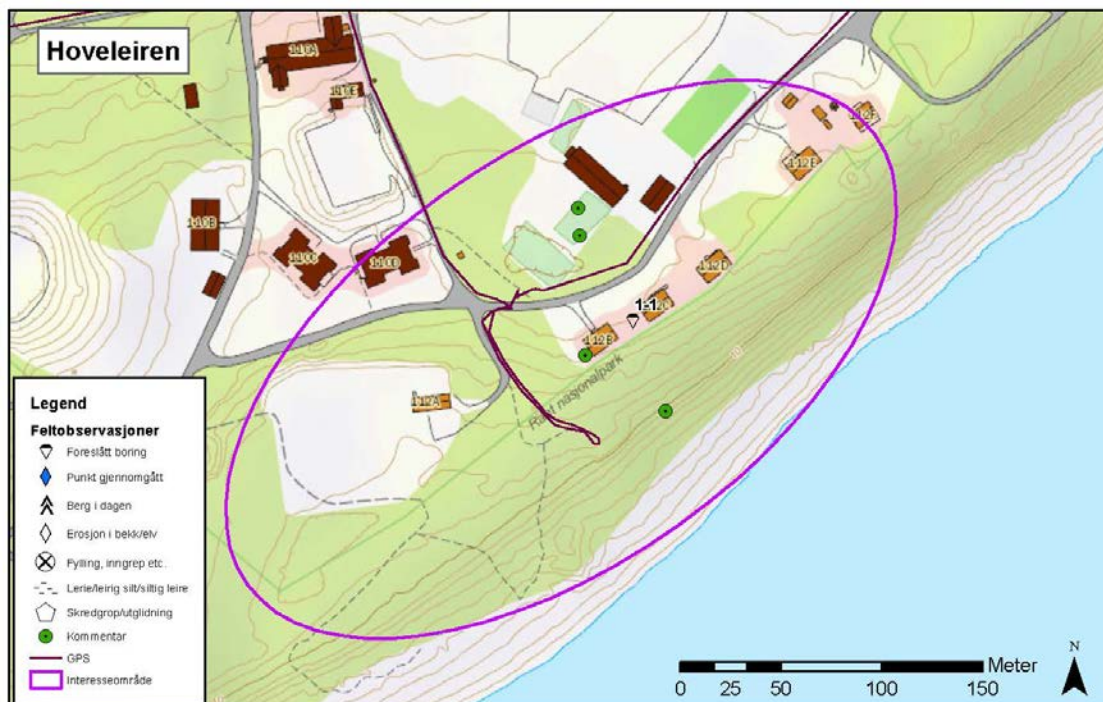
Figur 76 Interesseområde Hoveleiren

Beskrivelse av interesseområdet	Løsmasseskråning ned til sjøen, ingen berg i dagen.
Løsmasser fra kvartærgeologisk kart og evt. avvik	Marin strandavsetning
Skråningshøyde	Ca. 17 m (til vann)
Antatt elvedybde	Antatt langgrunt.
Erosjon og observerte løsmasser ved bekk/elv	Bølgebearbeiding av løsmassene langs kysten.
Evt. forbygning/erosjonssikring langs bekk/elv	Ingen.
Inngrep (forbedring/forverring av stabiliteten)	Ingen.
Skredaktivitet	Ingen observert.
Faresone omfatter (bebyggelse med mer)	Et leirsenter og ca. 6 hytter.
Tidligere grunnundersøkellesdata og evt. annen informasjon	Ingen tilgjengelig.
Forslag til boringer	En totalsonering på toppen av skråningen.

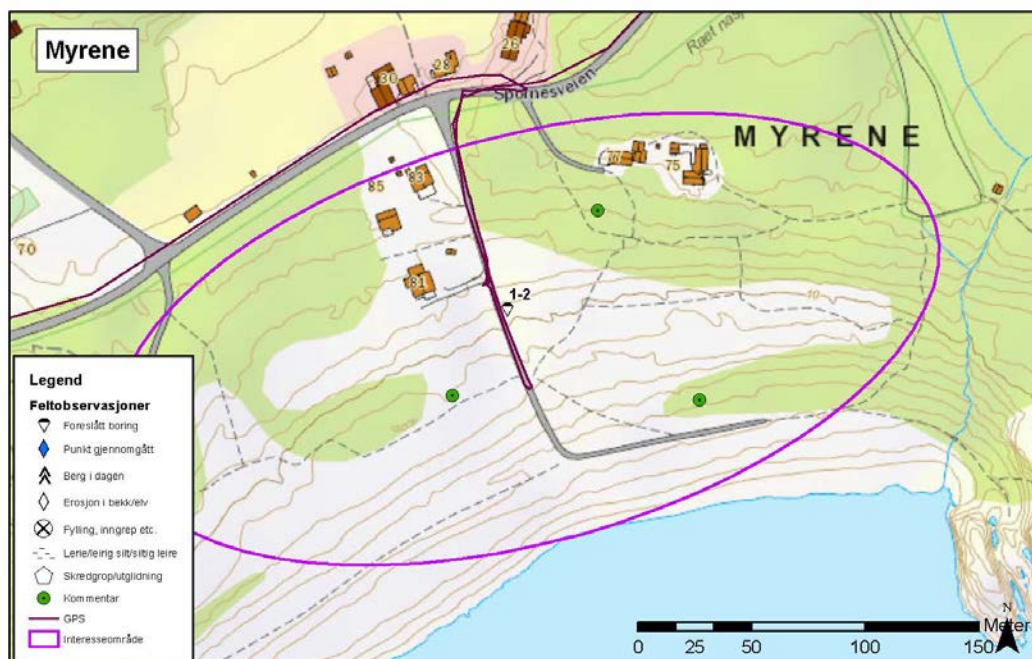
Figur 78 Interesseområde Myrene

Beskrivelse av interesseområdet	Løsmasseskråning ned til sjøen, berg i dagen i øst.
Løsmasser fra kvartærgeologisk kart og evt. avvik	Marin strandavsetning
Skråningshøyde	Ca. 19 m.
Antatt elvedybde	
Erosjon og observerte løsmasser ved bekk/elv	Bølgebearbeiding av løsmassene langs kysten
Evt. forbygning/erosjonssikring langs bekk/elv	Nei
Inngrep (forbedring/forverring av stabiliteten)	Ingen.
Skredaktivitet	Ingen observert.
Faresone omfatter (bebyggelse med mer)	Ca. 5 bolighus i løснеområde.
Tidligere grunnundersøkellesdata og evt. annen informasjon	Ingen tilgjengelig.
Forslag til boringer	En totalsondering midt i skråningen.
