Oppdragsgiver: **Tromsø kommune**  
Oppdragsnr.: **52109520** Dokumentnr.: **52109520- RIG01**

## ► Kvaløysletta ungdomsskole - Uavhengig kvalitetssikring av områdestabilitet iht. NVEs veileder 1/2019

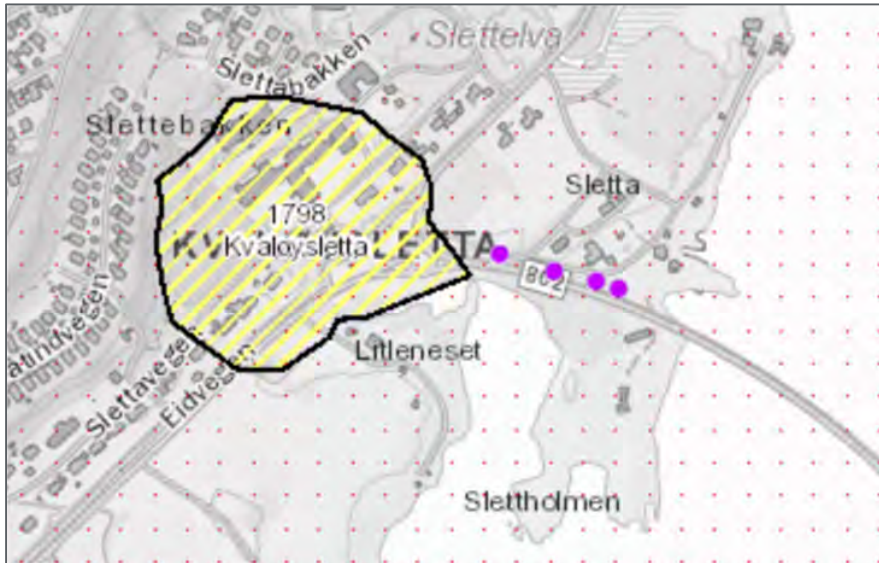
Tomta ligger innenfor i kvikkleiresone «1798 Kvaløysletta» med faregrad lav og risikoklasse 4. Sonen er registrert som løsnedområde. Utsnitt fra NVE-Atlas er vist i Figur 2.

Figur 2: Aktuell kvikkleiresone og plassering av SVV-boringer der det er påtruffet kvikkleire/ sprøbruddmateriale vist i lilla prikk, figur hentet fra Multiconsults vurderingsnotat. [2]

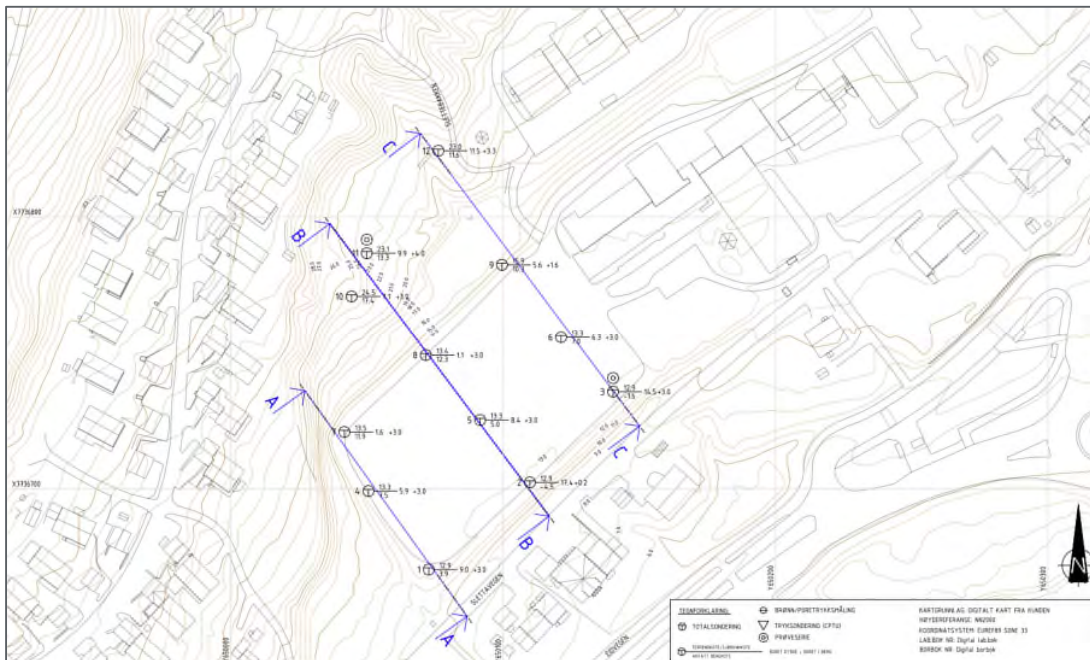
Grunnundersøkelser er utført av Multiconsult i mars 2020. Borplan vises i Figur 3. Det er i hovedsak påtruffet masser med høy motstand. Prøvene tatt fra lag med forholdsvis lav motstand i borpunkt 11 nord/ øverst i tomta og borpunkt 3 sør/ nederst i tomta viser sandig, grusig, siltig og leirig materiale og siltig sand.

Figur 3: Utsnitt av borplan, hentet fra datarapport [3].

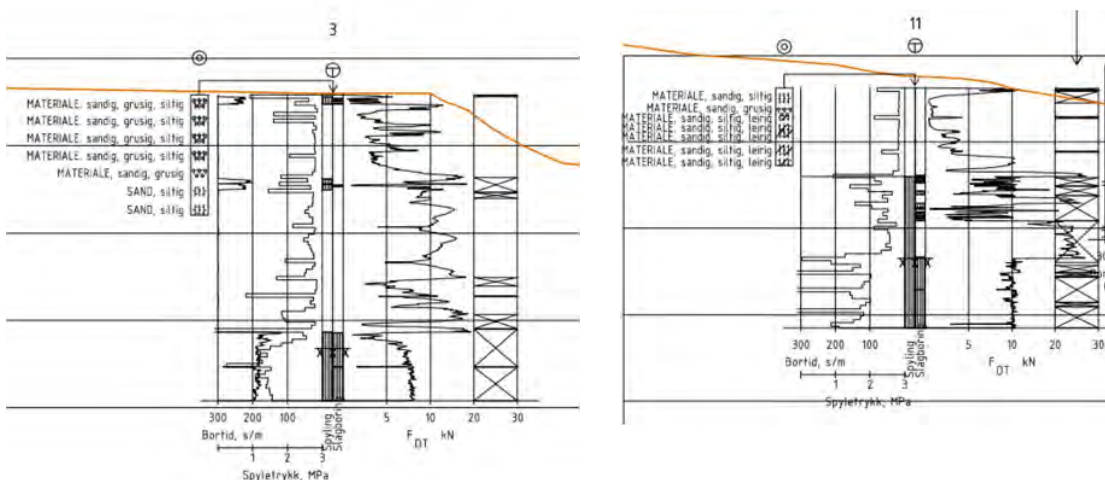
Figur 4: Utvalgte borprofiler med resultat fra prøver, hentet fra datarapport [3].

Multiconsult har skaffet seg kunnskap om grunnforholdene på tomta gjennom grunnundersøkelser med dype boringer. Resultatene er beskrevet i datarapport. Multiconsult har totalt utført 12 totalsonderinger og prøver er hentet opp fra 2 prøveserier. Berg er påvist i alle 12 punkt. Boringsmotstand i de fleste boringer er stor og det er ikke påvist leire, sprøbruddmateriale eller kvikkleire i noen av prøvene.

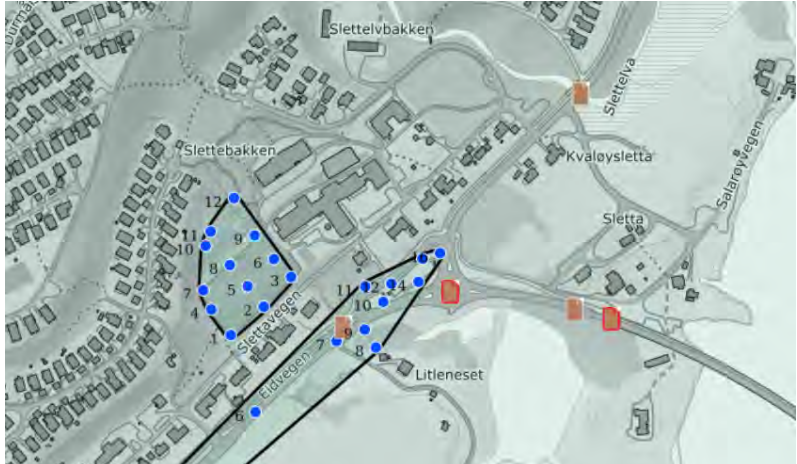
6-11	<p>Steg 6 til 11 omhandler utredning av faresoner inkludert:</p> <ul style="list-style-type: none"><li>• Befaring</li><li>• Gjennomføring av grunnundersøkelser der det ikke finnes fra før</li><li>• Vurdering av aktuelle skredmekanismer og avgrensning av løsne- og utløpsområder</li><li>• Klassifisering av faresoner</li><li>• Dokumentering av tilfredsstillende sikkerhet</li><li>• Melding inn faresoner NVE og grunnundersøkelser til NADAG</li></ul> <p>I dette tilfellet ligger tomta inne tidligere avgrenset faresone og det ligger krav til verifisering (se i Steg 5).</p> <p>Resultater fra grunnundersøkelse gi grunnlag for videre avgrensning av kvikkleiresone «1798 Kvaløysletta».</p> <p>Multiconsult har ikke utført vurderinger i forbindelse med soneutredning. Vi har heller ikke mottatt dokumentasjon om fritak fra dette kravet.</p> <p><i>I revidert notat avsluttes utredningen ved steg 5 ettersom det ikke er påtruffet sprøbruddmateriale på tomta. Norconsult har stilt spørsmål til NVE om krav å innmelde av endrete soner og det ble avklart at det ikke er plikt til det, selv om det er svart ønskelig. Det fulle svaret fra NVE er gitt seinere i rapporten.</i></p> <p><i>Det viser til generelt krav at grunnundersøkelser utført av et offentlig foretak skal gjøres tilgjengelig gjennom NADAG samt uttaler i NVEs kapittel 4.2 om grunnundersøkelser som gir grunnlag for videre avgrensning av eksisterende kvikkleirsoner.</i></p> <p><i>Grunnundersøkelsene er nå lagt i NADAG, se utklipp nedenfor, og avviket lukkes.</i></p>

*Utlegging av informasjon fra grunnundersøkelsen i NADAG anses å være tilstrekkelig med tanke på informering av fagfolk engasjert av andre eiendomseiere i området om at det ikke er funnet kvikk-/sprøbruddmateriale.*
