Dølibekken

VURDERING AV OMRÅDESTABILITET -
DØLIBEKKEN, ULLENSAKER KOMMUNE

DOK.NR. 20220626-02-R
REV.NR. 0 / 2024-05-27

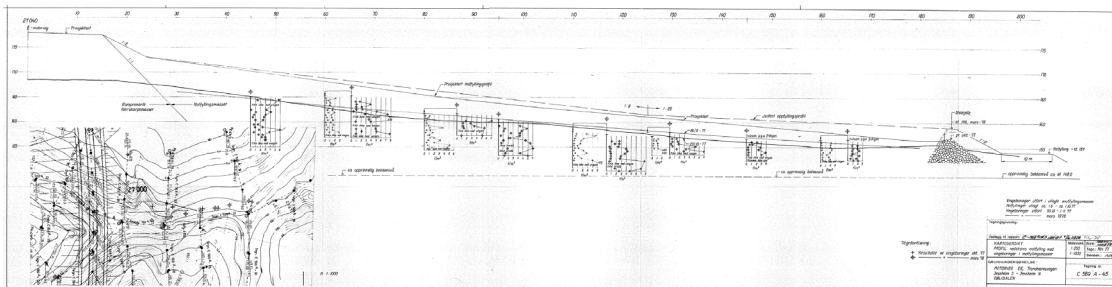
Figur 4-5 Prosjektert motfylling nedstrøms vegfylling som krysser Dølibekken i nord av prosjektområdet (Statens Vegvesen, 1978). Ullensaker kommune opplyser at de ikke har funnet tegn til steinsjeteen vist til høyre i figuren.

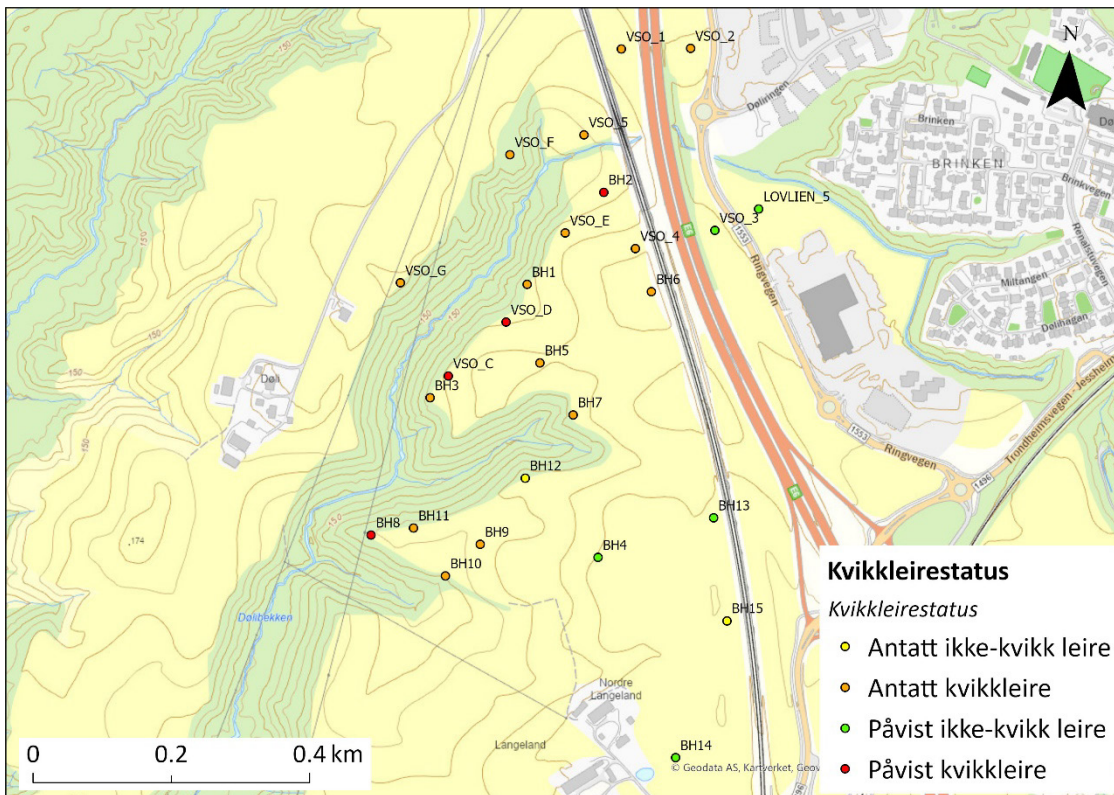
Figur 4-7 Kart som viser hvilke borpunkter hvor det er påvist kvikkleire, hvor det er antatt kvikkleire, hvor det er antatt ikke-kvikk leire og hvor det er påvist ikke-kvikk leire (Løvlien Georåd, 2016; VSO Consulting, 2022, NGI, 2024;).

Grunnforholdene er dominert av leire med varierende innhold av silt. Underliggende masser antas å bestå av friksjonsmasser. Det er påvist sprøbruddmateriale i store deler av de vestligste og nordligste områdene. I flere av punktene hvor det ikke er tatt opp prøver er det også tolket tilstedeværelse av sprøbruddmateriale, se Figur 4-7. Mot øst er det flere steder påvist at massene ikke består av sprøbruddmateriale.

Bergoverflaten er påvist på om lag 20 m dyp mot sørøst, mens den øker mot nordvest. Det ble boret til 50 m i BH8 uten å påtreffe berg.

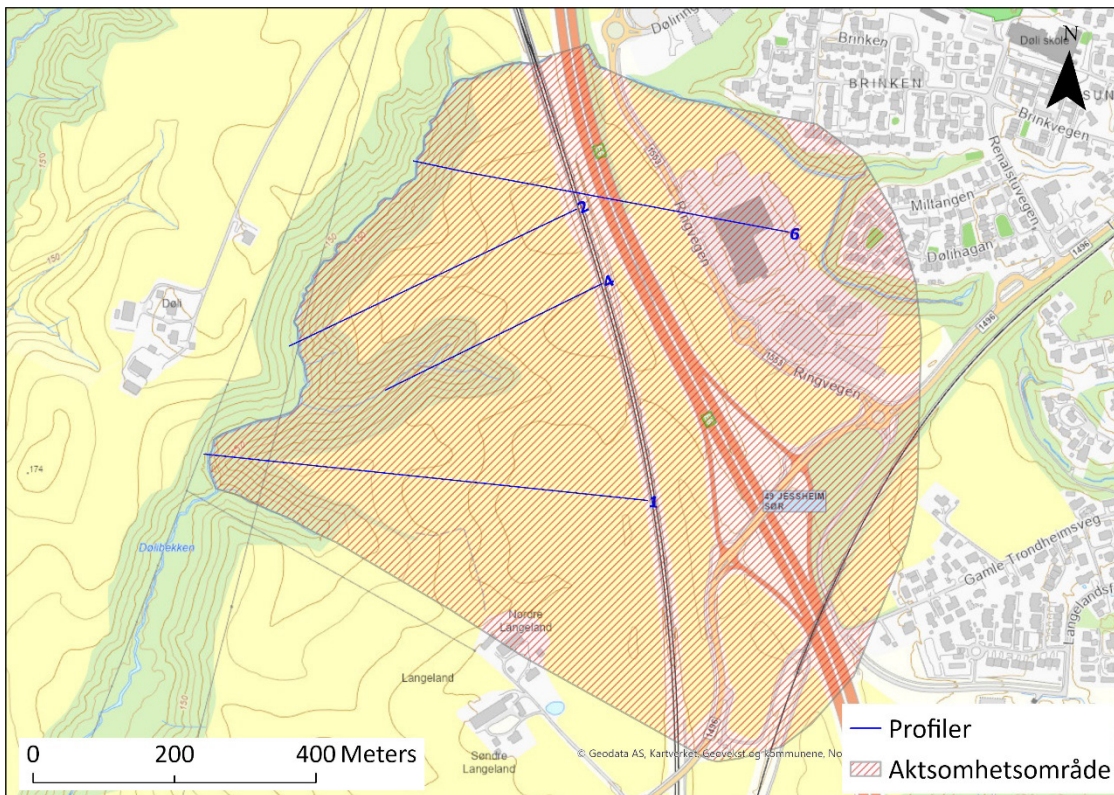
Figur 5-1 Aktksomhetsområde/potensielt løseområde for kvikkleire basert på kritiske profiler og teoretisk maksimal utbredelse av et skred i det aktuelle området. Beregningsprofiler er vist i blått med tilhørende nummerering.

En kort oppsummering av gjennomførte grunnundersøkelser i området er vist i kapittel 4.3. På bakgrunn av disse er lagdelingen tolket, og det er identifisert flere kritiske skråninger. På bakgrunn av dette er det skissert et mulig løsneområde for kvikkleireskred vist i Figur 5-1.

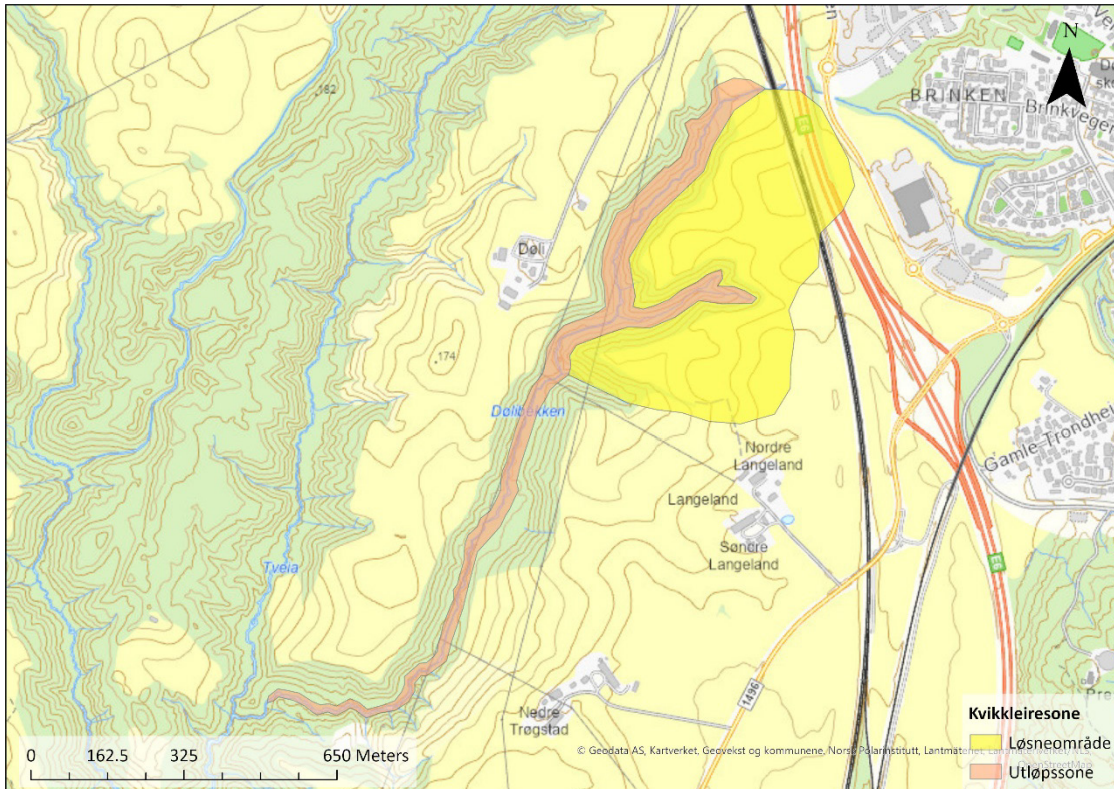
Figur 5-3 Forslag til faresone (kvikkleiresone) for det aktuelle området.

Basert på disse kriteriene er det laget et forslag til faresone (kvikkleiresone), vist i Figur 5-3. Sonen er begrenset mot vest av Dølibekken. Mot nord er sonen begrenset av den gjenfylte ravinen i Dølidalen, som er såpass dyp at et skred antas å ikke kunne krysse ravedalen og fortsette nordover. Mot øst er sonen begrenset av 1:15- og 1:3-linja nærmere beskrevet over. Mot sør er sonen også begrenset av en gjenfylt ravine (Figur 4-4), samt grunnundersøkelser som viser gunstigere grunnforhold.

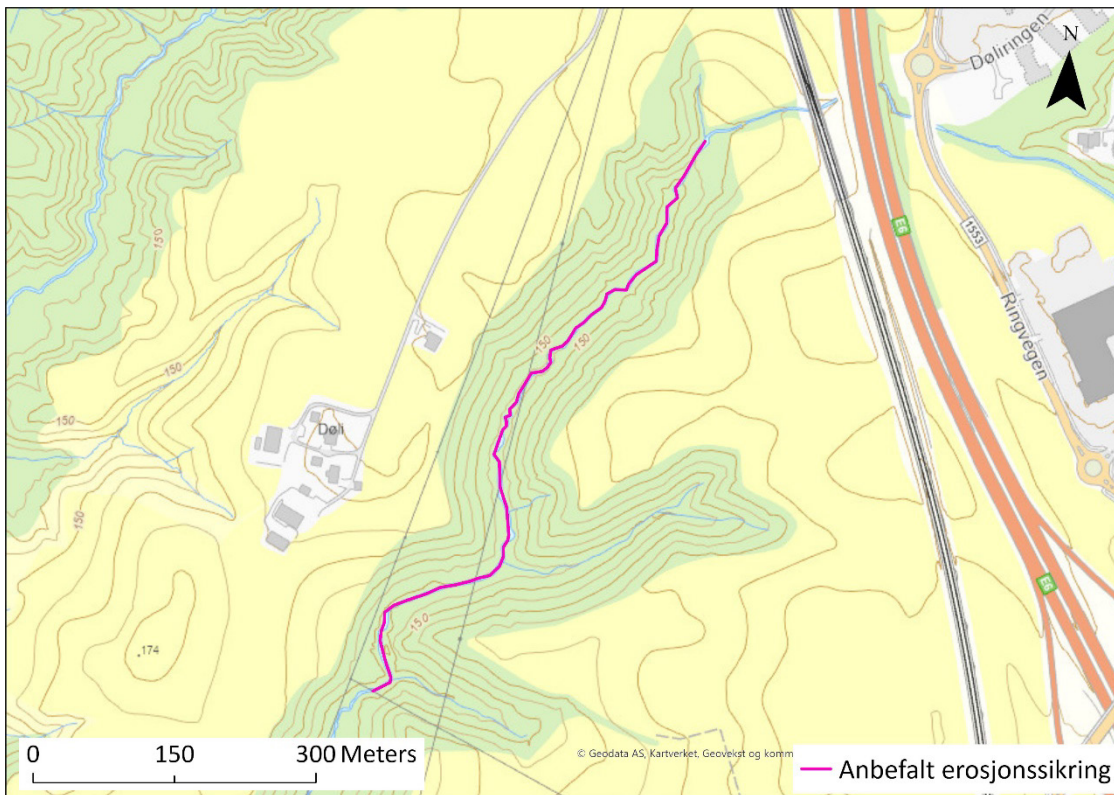
Figur 7-2 Anbefalt omfang av erosjonssikring.

Erosjon langs vassdrag er hovedårsaken til naturlige utløste kvikkleireskred. Erosjonssikring vil derfor med på å hindre videre erosjon i ravinebunnen, som vil kunne forverre den allerede dårlige stabiliteten. En slik erosjonssikring kan enkelt anlegges ved bruk av løsmasser med tilstrekkelig stor kornstørrelse. Da bekken her renner i et forholdsvis slakt terreng (bortsett fra øverst ved eksisterende sikringstiltak), antas det at en erosjonssikring ved bruk av ordna steinlag vil være tilstrekkelig (se Figur 7-1).

Erosjonssikringen må detaljprosjekteres av firma med tilstrekkelig kompetanse på vassdrag- og geoteknikk.
