Geotekniske tiltaksvurderinger – Landfallbakken - Vellingbekken

Kunde: Lier kommune

Prosjekt: Landfallbakken – Vellingbekken - RIG

Dokumentnummer: NOT-RIG-05\_11.01.2024

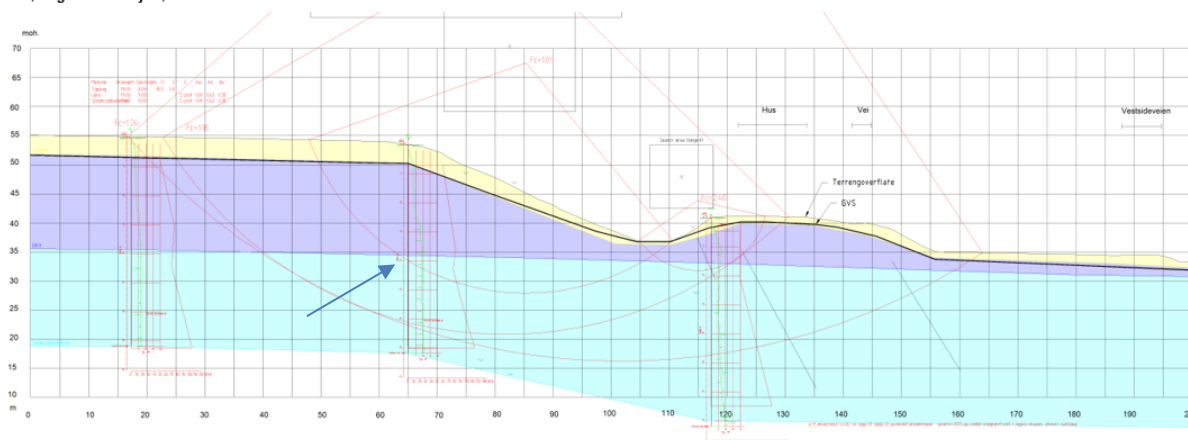
Snitt 1, dagens situasjon, udrenert

Beregnet stabilitet i snitt 1 og tidligere beregnede snitt ved boligområdet se Figur 1 er lav. Beregninger viser at udrenert stabilitet i området 1,01 og drenert stabilitet på 1,20.

Kvikkleiren ligger dypt og kritisk skjærsirkel går dypt i form av rotasjonsskred, viser til Figur 3. Det er sannsynlig at noe 3D- effekter er gjeldende slik at faktisk sikkerhet er noe høyere enn beregnet. En skisseberegning viser at dette har god effekt og det reelle sikkerhetsnivået antakelig er i området 1,1, men dette innebærer en del usikkerheter som man normalt sett er forsiktig med å legge til grunn for såpass store områder. Selv om 3D effekter tas med i beregninger, er man et stykke under krav fra gjeldende standarder og aktuelle veiledere.

Figur 3: Utsnitt fra beregning i snitt 1, kritisk skjærflate med sikkerhet 1,01 er indikert med blå pil.

Ut fra det lave udrenerte sikkerhetsnivået virker hensiktsmessig å anbefale en delvis stabilisering av område. Aerkjente beregningsmetoder tilsier at skråningen står med lav udrenert sikkerhet og dette gjør naturlig å foreslå tiltak for å kunne flytte tilbake til Landfallbakken 3, dessuten vil stabilisering være en betryggelse for boligområdet generelt. Beregninger i snitt 1 viser at en 3 meter høy fylling gir økning i udrenert stabilitet fra 1.01 til om lag 1,16 (uten å hensynta hulrom i rør). Det foreslås å stabilisere lokalt for bebyggelse med om lag 3 meter høy sprengsteinsfylling ved 2 steder og erosjonsikre og ellers slake ut åpenbare steile skråninger nær bekken. I Figur 4 er tiltakenes utstrekning skissert og i Figur 5 vises et prinsippsnitt. Man oppnår økt sikkerhet for hele området med foreslåtte tiltak. Det gjentas at vi ser at foreslåtte tiltak kan virke motstridende i forhold til argumentasjonen om at det ikke virker sannsynlig med kvikkleireskred i område, men samtidig vanskelig å ikke anbefale tiltak i forhold til normal prosjektering. Omfanget av sikringstiltak er således heller en prioriteringssak.

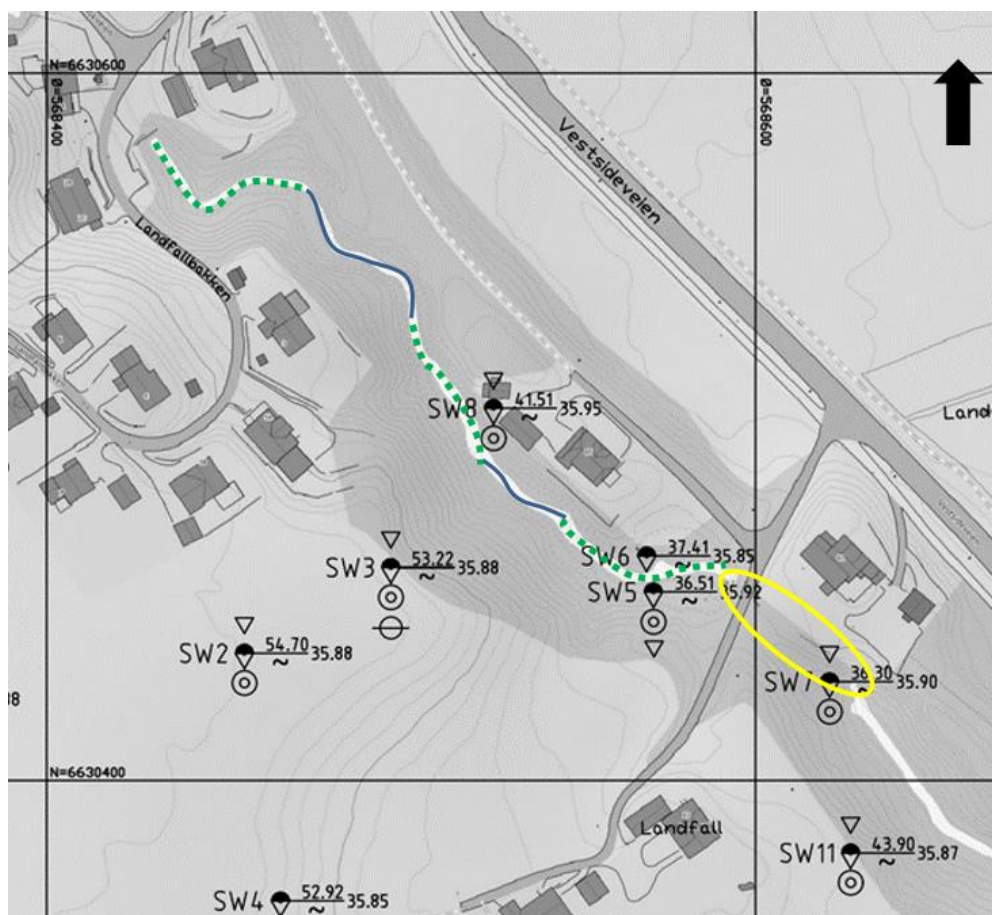
Figur 4: Skisse av planlagte tiltak, blå streker viser utstrekning av foreslått fylling med bekk i rør ca. 45 og 35 meter, der skjæringer lokalt slakes ut og erosjonssikres er vist med stiplede grønn linje ca. 160 meter. Kulverten med begrenset kapasitet er markert i gult, ca 45 meter.

De hydrologiske forholdene ved kulverten er dårlig, se Figur 4 for plassering. Kulverten tar unna for lite vann og skaper oppstuvning av vann oppstrøms når det er flom. Naboene forteller at de må jevnlig renske opp i bekken for kvister for å unngå lokale oppstuvninger. Store oppstuvninger initierer ofte mindre utrasninger i bekken. Hydrologene anbefaler å reetablere kulverten med mer kapasitet [7].

Kulverten ved Landfall gård anbefales å rehabiliteres med høyere kapasitet for å hindre oppstuvning av vann og initiering av kraftig erosjon. Det kan også tilrettelegges for fiskevandring i bekkedraget når man gjør tiltakene. Tilleggs kost for dette er beregnet til **2 000 000 NOK**, total kost for alle tiltak er **7 000 000 NOK**.

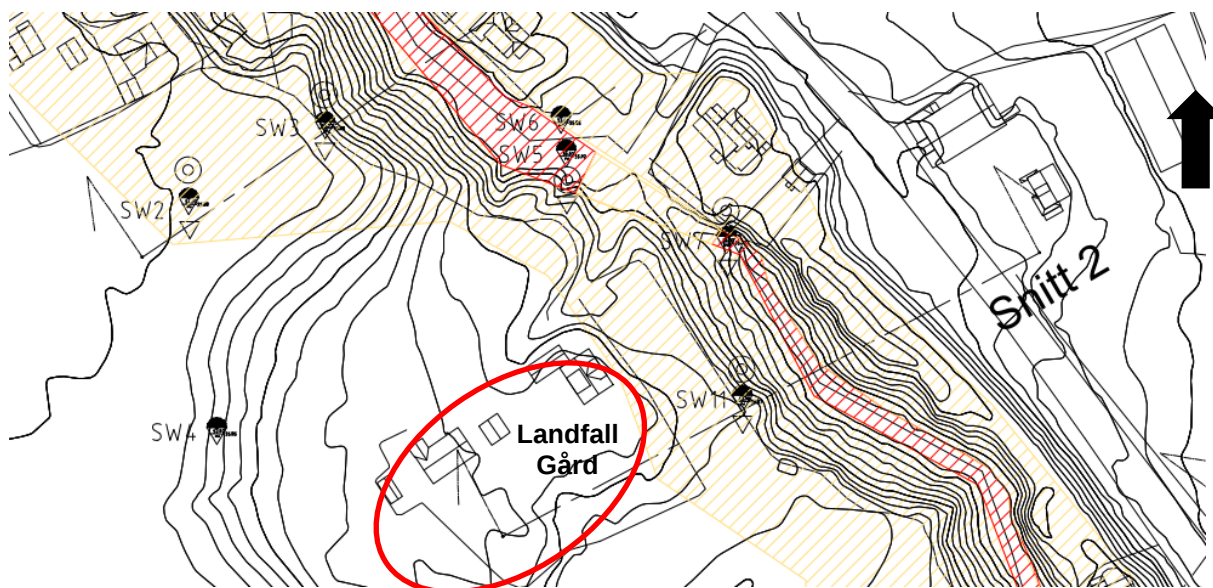
Det er tegn på noe erosjon fra Landfall gård og ned mot boligfeltet ved Linjeveien hvor trær vokser på skakke, viser til hydrologinotat og bilder i punkter 20-23 [7], men siden kvikkleiren ligger forholdsvis dypt og Landfall gård ligger utenfor løsnemåten basert på veiledning i kvikkleireveilederen, vurderes det ikke som nødvendig å gjøre tiltak i området, se Figur 6. Beregnet udrenert stabilitet ved Landfall gård er 1,11, altså 10% bedre sammenliknet med forholdene oppstrøms kulverten som kan antas å ha samme modelleringsforutsetninger. Dette kan sammenliknes med økt stabilitet jamfør prosentvis forbedring oppstrøms kulverten og vurderes i dette tilfellet som tilfredsstillende.

Figur 6: Utsnitt fra tegningen G-01 [3] som beskriver vurdert løsne og utløpsområde ved Landfall gård (mindre avvik kan forekomme fra senere revidert tegning). Det vurderes at bebyggelsen går klar og at kvikkleiren ligger dypt slik at ikke bakenforliggende masser i høydedraget bak ikke kommer i spill.

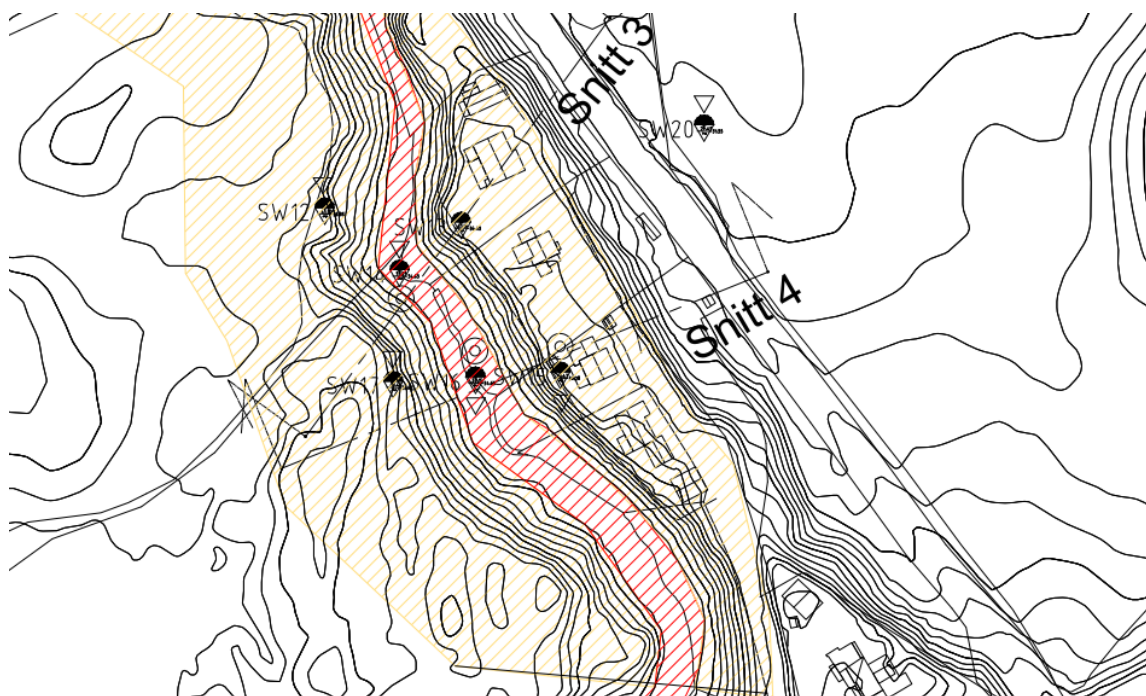
Ved boligene på østsiden av bekken ved Linjeveien se Figur 7 snitt 3 og 4, viser beregninger udrenert stabilitet i området 1,11 og høyere avhengig av snitt og side av bekken. Drenert stabilitet er om lag 1,2 og høyere. Udrenert stabilitet er mer en 10% bedre enn sammenliknbare beregninger i snitt 1 og det vurderes at denne bebyggelsen er trygg sett i sammenheng med at det er generelt lite erosjon i område. Der bekken svinger eller eroderer mot skråning vil det være gunstig å tilordne noe erosjonssikring når man først gjør tiltak i området for å sikre området på lang sikt.

Figur 7: Bebyggelsen ved Linjeveien øst for Vellingbekken er vurdert som trygg basert på noe høyere beregnet stabilitet enn oppstrøms kulverten ved Landfall samt lite erosjon i området gård (mindre avvik kan forekomme fra senere revidert tegning).
