NOTAT

Oppdragsnavn **Almemoen - områdestabilitetsvurdering**
Prosjekt nr. **1350036630-026**
Kunde **Ringerike kommune**
Notat nr. **G-not-001**
Versjon **00**
Til **Hanne Wilhelmsen v/Ringerike kommune**
Fra **Trude Ørbech v/Rambøll Norge AS**
Kopi -

Vurdering av om utbygging på Almemoen har skjedd i tråd med geotekniske vurderinger

Dato 08.02.2021

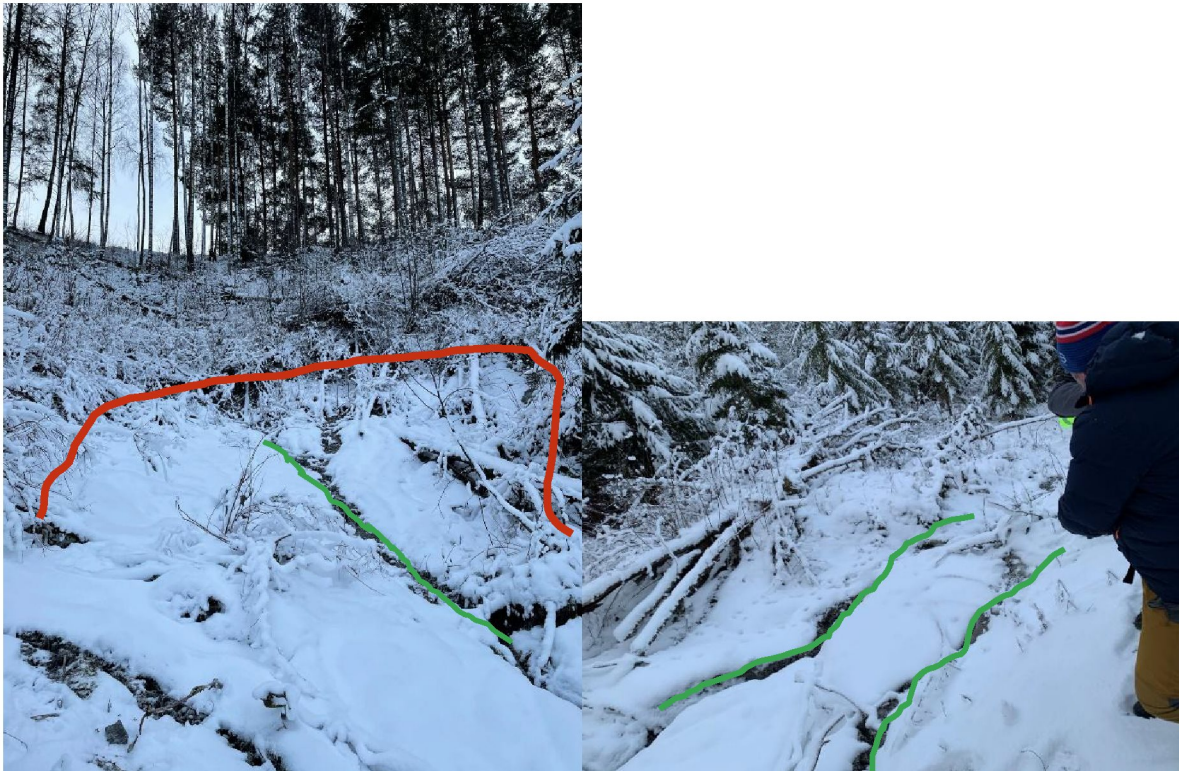
Eier av Frydenhaugen 18 meldte inn at han i sommer/høst oppdaget en liten utglidning i skråningen nedenfor huset sitt, som hadde tatt med seg noen større trær og blottlagt et større parti som tidligere var gjengrodd med ulik vegetasjon. Det ble opplyst om at dette er et veldig vått område og at det renner vann her også i tørkeperioder.

Figur 1. Bilder av overflateskred og vannstrømmer nedenfor Frydenhaugen 18 (kilde: Ringerike kommune)

På befaringen kunne det registreres et skålformet område ca. 10-15 meter ned i skråningen hvor massene har sklidd ut, se Figur 1. Skredkanten er markert med rød strek i figuren. Fra bruddkanten sildrer det vann i små bekker/overflatevannårer som anslås å være ca. 5 cm dype, disse er markert med grønne streker i Figur 1.

I forbindelse med overflateskredet ved Frydenhaugen 18 så anbefales det å utføre en boring i skråningen for å se hvor dypt kvikkleirelaget ligger. Det anbefales også å prosjektere tiltak slik at overflatevannet i området ikke eroderer skråningene ytterligere.

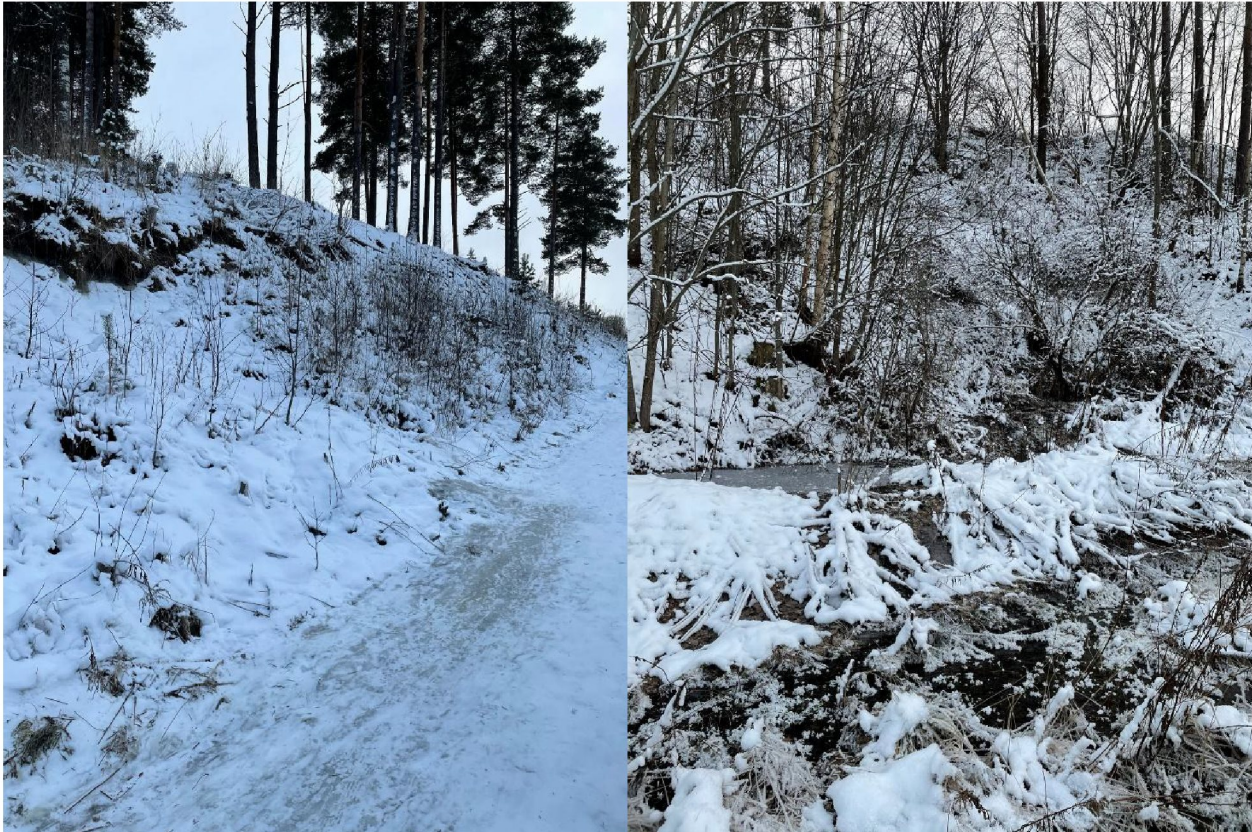
Figur 2 viser anleggsveien ned fra Frydenhaugen 6. Det ble rapportert inn at det er vannsig/bekker som renner i dette området. Vannet her var frosset i motsetning til de andre områdene. På bilde til venstre i Figur 2 kan man også se at det er en liten oppsprekking/forskyvning helt mot toppen av skråningen, dette var her for 1,5 år siden da kommunen var på befarings her for første gang.

Figur 2. Bildet til venstre anleggsvei ned fra Frydenhaugen 6. Bildet til høyre viser vannansamling på nedsiden av anleggsveien (kilde: Ringerike kommune)

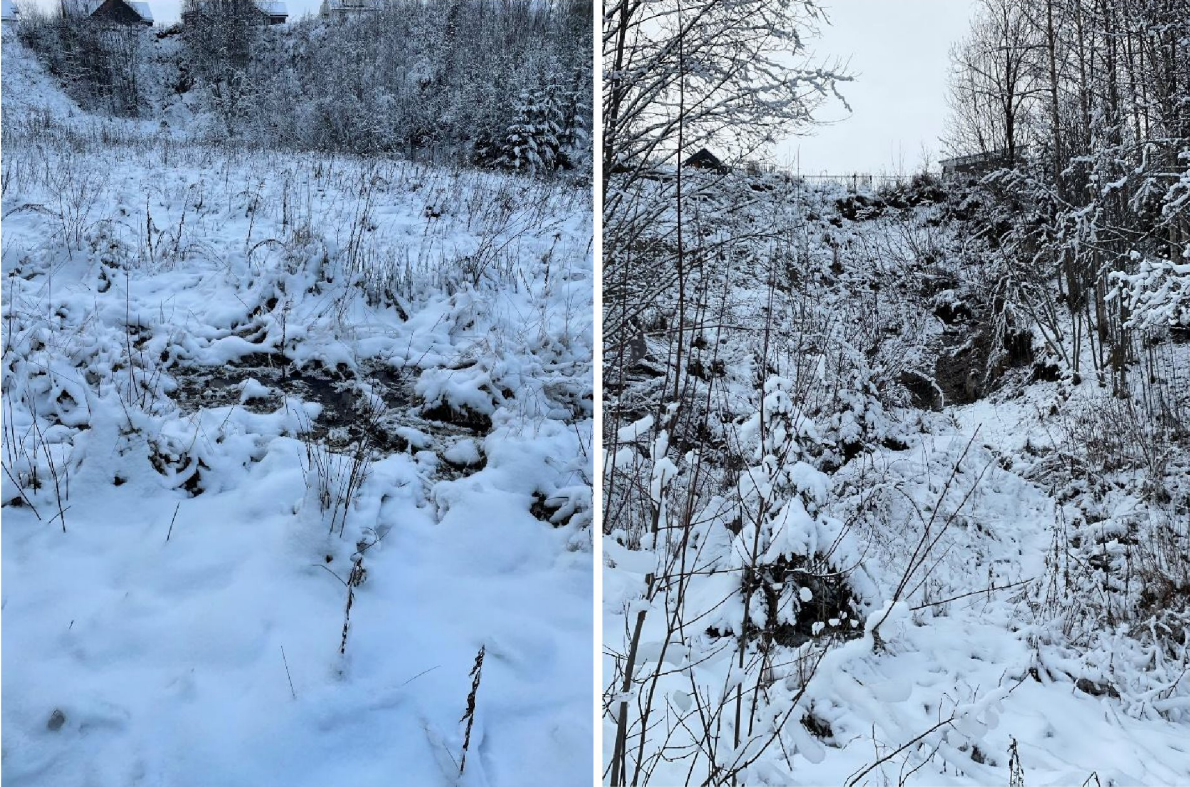
Figur 3 viser bildet til høyre sletta mot Almemoen 71 (utglidningen fra 2016) der det observeres mye vann. Det pipler frem vann i fotsporene i noen områder. Det var - 11 grader under befaringen. Til høyre i Figur 3 vises skredgropa etter utglidningen i 2016.

Figur 3. Bildet til venstre viser sletta mot Almemoen 71, på nedsiden av utglidningen i 2016. Bildet til høyre viser rasgropa etter utglidningen i 2016 (kilde: Ringerike kommune)

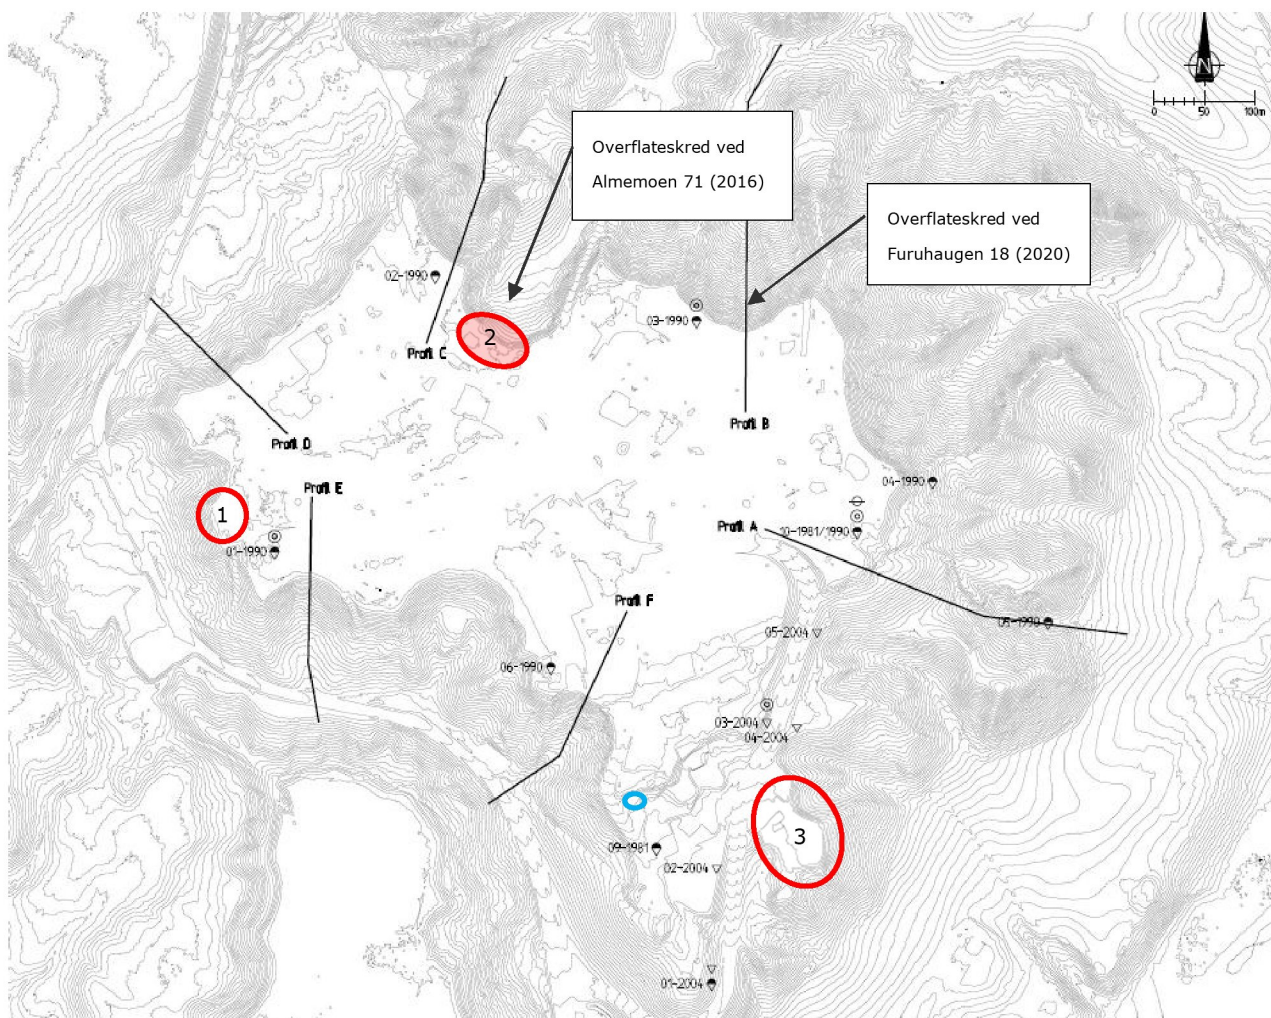
Figur 4. Utsnitt fra NGI rapport som viser beregningsprofiler (NGI 2018) og områder der bebyggelse < 8 m fra skråningskant (rød sirkel), område som kan ha blitt fylt opp > 0,5 m nærmere enn 20 m fra skråningskant (rød farge innenfor rød sirkel) og eiendom med svømmebasseng er markert med blå sirkel.

Boligene som ligger for nært skråningskanten innenfor rød sirkel nummer 1 i Figur 4 ble utbygd på 1960 tallet, dvs. før det forelå krav til sikkerhet for områdestabilitet. Det anbefales å overvåke skråningen for overflatevann og eventuelle bevegelser i overflaten.

I rød sirkel 2 i Figur 4 er det en garasje som ligger for tett på skråningskanten og fra byggesaksarkivet ser det ut til at det ble fylt opp masser ut mot skråningen med større tykkelser enn 0,5 m. I dette området har det også gått et overflateskred. Det anbefales å studere nærmere om årsaken til overflateskredet er oppfylling/utbygging eller intens nedbør, og det bør utføres grunnundersøkelse for å kartlegge hvor dypt kvikkleira ligger i skråningen før det eventuelt prosjekteres tiltak for å redusere risiko for ytterligere utglidninger.

I rød sirkel nummer 3 i Figur 4 er det flere boliger som er bygd tett på skråningskanten og medført en ugunstig tilleggsbelastning. Det anbefales å utføre en grunnundersøkelse på dette platået for å kartlegge eventuell kvikkleire som grunnlag for å enten prosjektere tiltak eller legge strenge restriksjoner for inngrep både på platået og i bunn av skråningen.

Blå sirkel i Figur 4 markerer eiendommen med svømmebasseng, det vurderes som at boligen ligger mer enn 8 m fra skråningskanten og den er derfor bygd i tråd med restriksjonene NGI ga i 1990. Et svømmebasseng som ligger under terreng vil normalt medføre en avlastning fordi vann har lavere tyngdetetthet enn løsmasser. Det er registrert ca. 5 m til kvikkleirelaget i nærmeste boring og private svømmebasseng har sjelden større dybder enn 2,0 m. Det anses derfor som lite sannsynlig at bassenget ligger i kvikkleirelaget. Dersom vannet i bassenget slippes direkte ut i grunnen når bassenget tappes for vann så kan dette medføre erosjon i sandmassene rundt bassenget og dette kan i verste fall medføre utglidninger. Det anbefales å kartlegge om svømmebassenget slipper vann direkte ut i grunnen.
