Til: Ringerike kommune  
v/ Marius Karlsen  
Kopi til: NVE v/Martin Nørman Jespersen  
Dato: 2023-08-15  
Rev.nr. / Rev.dato: 1 / 2023-08-29  
Dokumentnr.: 20230463-01-TN  
Prosjekt: Geoteknisk og hydrologisk bistand i forbindelse med flom i Hønefoss  
Prosjektleder: Marius Mathisen Søvik  
Utarbeidet av: Jørgen Løkken Skaatan, Marius Mathisen Søvik og Ingar Haug Steinholt og Carl Bonnevie Harbitz  
Kontrollert av: Håkon Heyerdahl

## Vurdering av fare for skred ifm. flom ved Benterud

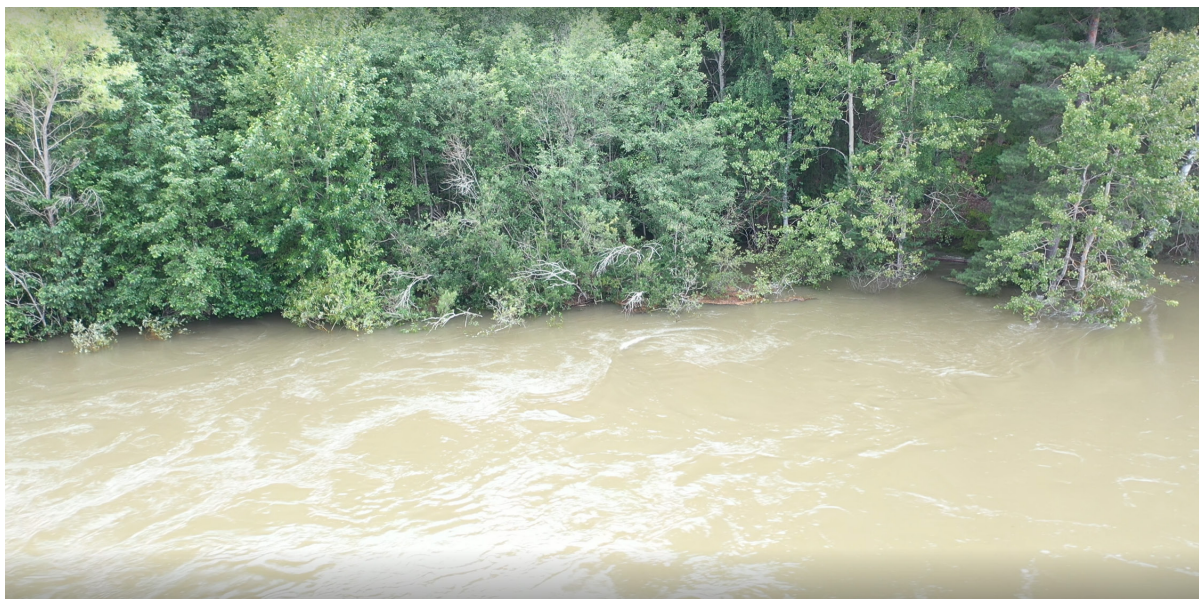
Vannhastigheten i elva antas å være et sted mellom 1-2 m/s. Vannstrømmingen er mer turbulent enn vanlig (se Figur 3).

Toppen av skråningen er befart til fots. Ovenfra er det gjort en mulig observasjon av et par trær som har falt. Det er videre ingen tegn på forløp til skred (sprekker, trær som står på skrå etc.).

*Figur 3: Utklipp fra dronevideo viser turbulent strømning i kanten av elva, på motsatt side av elva fra Benterud (Video: Tom-Erik Bakkely Aasheim, Ringerike kommune).*

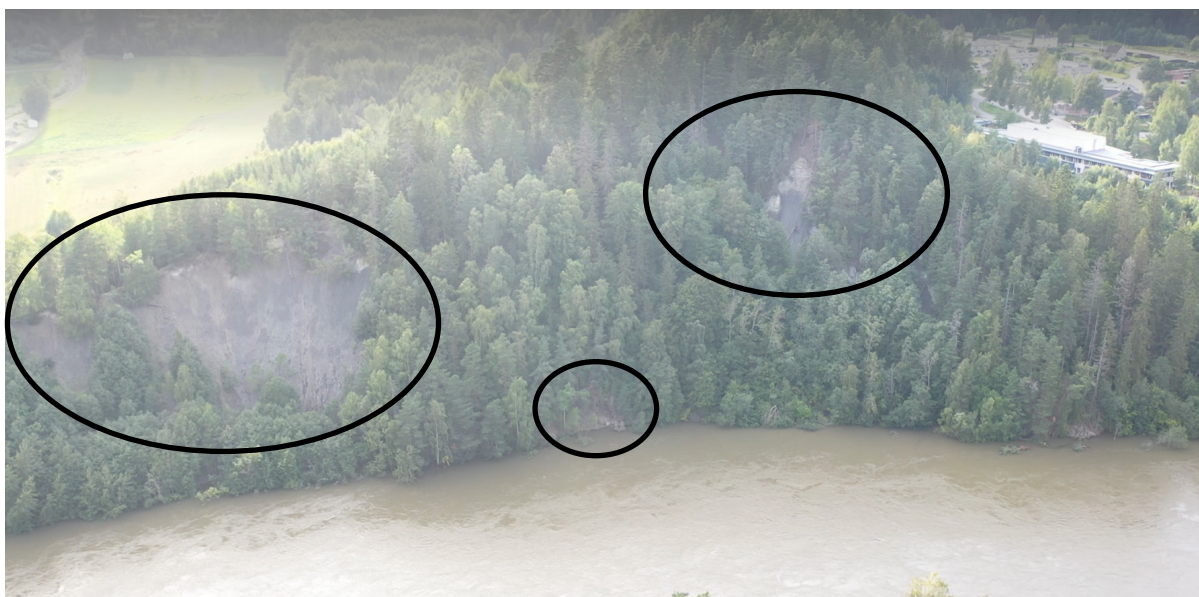
Skråningen mot elva er svært bratt. Det er 2-3 partier med tydelige tegn på skred, se Figur 4. Områdene av skråningen der topplag har skallet av antas å være av eldre art, men det kan ikke utelukkes at noe har skjedd nylig.

Figur 4: Utklipp fra dronevideo viser utglidninger (markert med svarte sirkler) i skråningen på nedsiden av Hvelven omsorgssenter. Utglidningene virker å være av eldre dato. Omsorgssenteret kan ses til høyre i bildet (Video: Tom-Erik Bakkely Aasheim, Ringerike kommune).

Det er antatt lav sikkerhet for grunne overflateglidninger, bl.a. basert på at det er påvist tydelige spor etter pågående grunne skred. Skråningen har også en helning på hele 1:1.2 (40°), noe som betyr at mindre utglidninger fortsatt vil forventes å forekomme som resultat av naturlige skråningsprosesser, særlig relatert til kraftig nedbør.

Når vannstanden i Storelva er sunket, bør det gjøres ny befaring av elvebredden for å vurdere erosjonen. (Dette er allerede avtalt med Ringerike kommune).

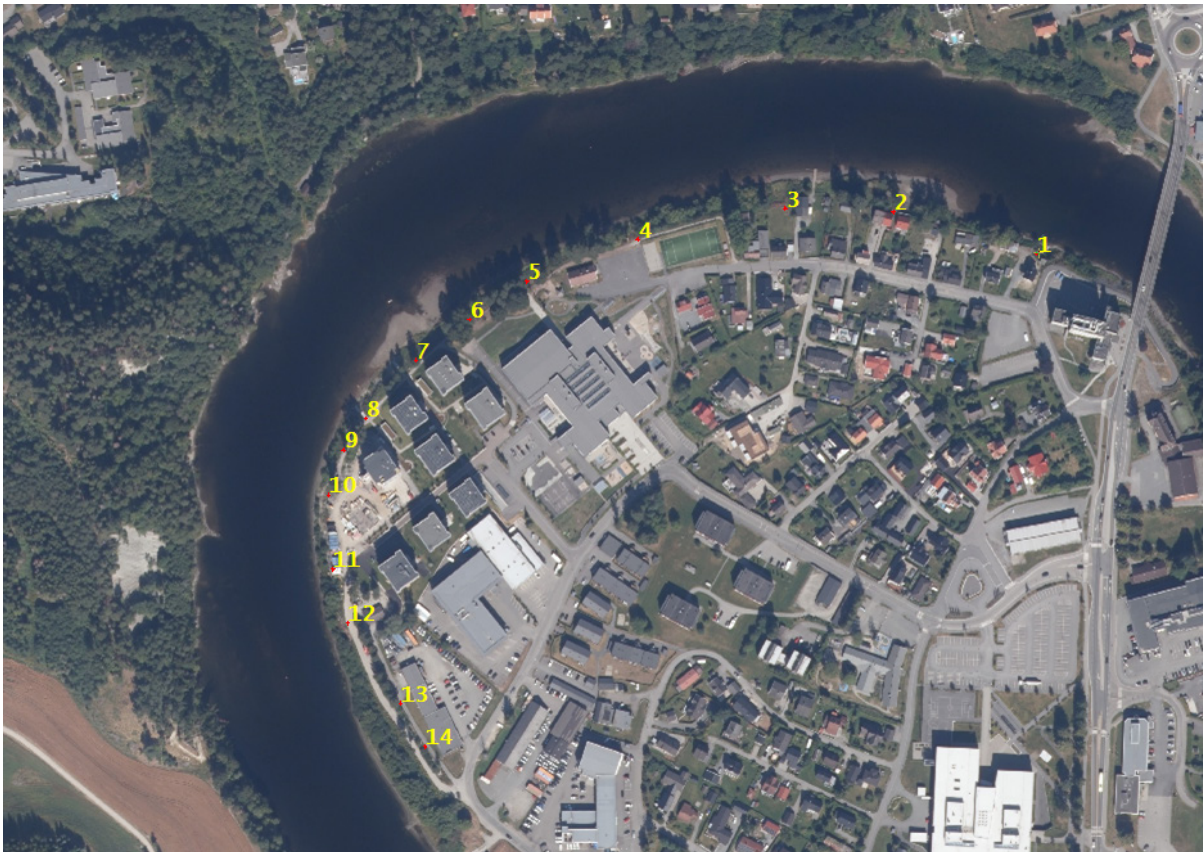
Mandag 14. august har NVE kartlagt bunnforholdene langs Storelva, med den hensikt å kartlegge pågående erosjon (NVE, 2023). Det ble målt inn totalt 14 profiler fra Kvernbergsund bru i nordøst til Gigstads vei 18 i sørvest, se Figur 5. Profilene ble målt inn ved hjelp av ADCP (Acoustic Doppler Current Profiler), som bruker Dopplereffekten til å kartlegge vanddyb, og -hastighet.

Resultatene av dybdekartleggingen viser at bunnen fortsatt er jevn, og at det ikke er oppstått dype erosjonsgroper. Følgelig er det sannsynlig at ekstremværet har medført lite/ingen erosjon i elvebunnen i Storelva sør for kvikkleiresonen *Bloms gate* og Hvelven omsorgssenter. Det ble derimot observert en god del trær som hadde veltet langs elvebredden, noe som kan tyde på neddriving og/eller erosjon langs- og like under vannlinja. Slike trevelt kan blottlegge underliggende sedimenter, som så lettere kan eroderes som resultat av vannstrømning.

Figur 5: Langs med Storelva er det målt 14 tverrprofiler for kartlegging av erosjon (NVE, 2023). Nummerering indikerer startpunkt for profilene.

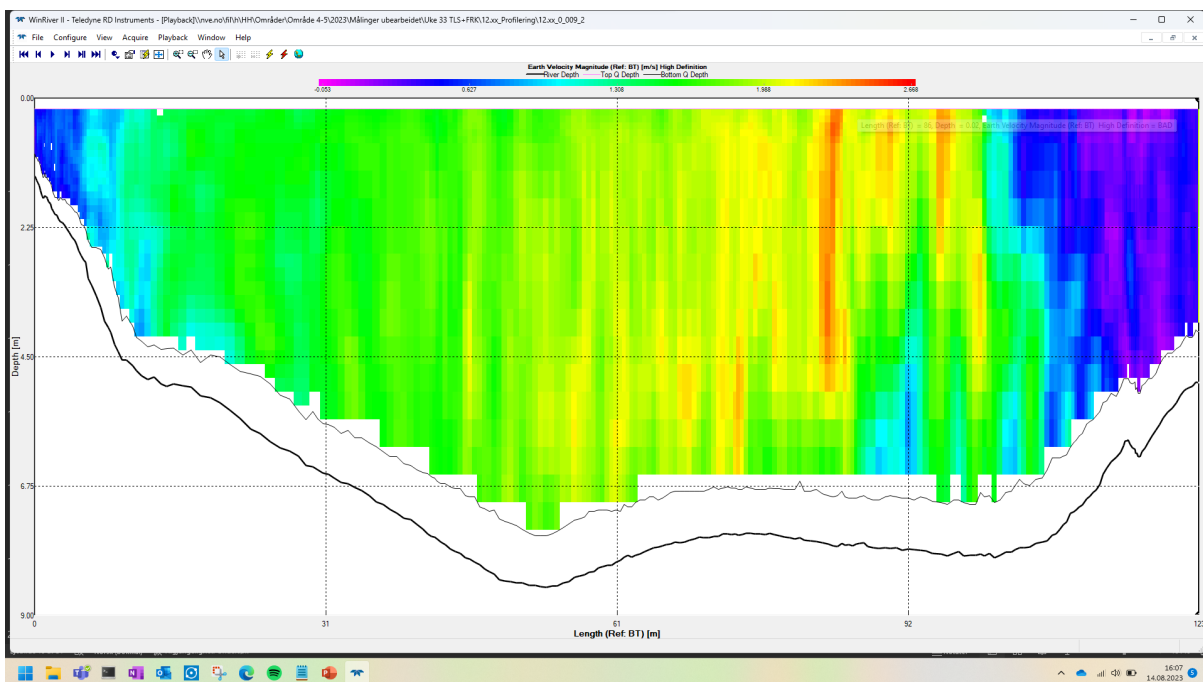
Maksimal vannhastighet langs djupålen ble målt til mellom 2 og 3 m/s (Figur 6). Dette er vannhastigheter høye nok til å potensielt erodere i løsmassedekket, som i dette tilfellet er antatt å bestå av tørrskorpeleire eller fluviale avsetninger som sand og silt. Derimot er målt vannhastighet helt inne ved elvebredden lav (ca. 0.5-1 m/s), noe som er gunstig med tanke på erosjon.

Figur 6: Eksempel på målt vannhastighet og vanddybde vha. ADCP i profil 9 (NVE, 2023).

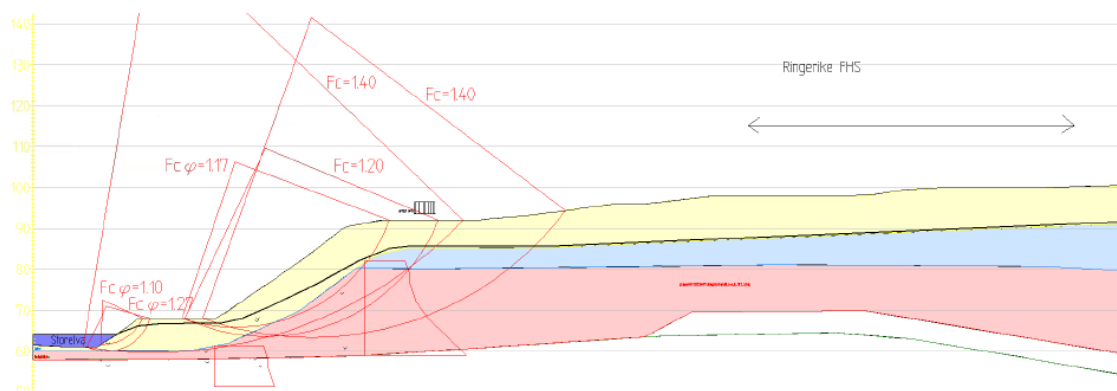
Det er i tidligere prosjekt vurdert stabilitetsforhold i kritisk snitt, innenfor kvikkleiresone *Bloms gate* (NGI, 2023b). Nederst i skråningen mot Storelva er det beregningsmessig lav sikkerhet for grunne, drenerte brudd (se Figur 7, sikkerhetsfaktor = 1.10). Dette virker representativt for grunnere overflateglidninger i de bratte skråningene i området, og innebærer at sikkerhetsmarginen mot grunne skred er relativt liten. Marginen vil reduseres under nedbørsperioder.

Det antas at den pågående flomsituasjonen kun eroderer bort masser i nederste del av skråningen. I dette området er det beregnet drenert sikkerhetsfaktor på 1.27 for glide-sirkler som går ned i lag med kvikkleire i foten av skråningen. Det er beregnet noe lavere sikkerhet for andre glideflater, men disse vil ikke berøres av erosjon i dagens situasjon. Det vurderes derfor som lite sannsynlig at erosjon, forårsaket av pågående flom, er nok til å utløse et større kvikkleireskred innenfor kvikkleiresonen *Bloms gate*.

Figur 7: Drenert- og udrenert analyse innenfor kvikkleiresone Bloms gate (NGI, 2023b).

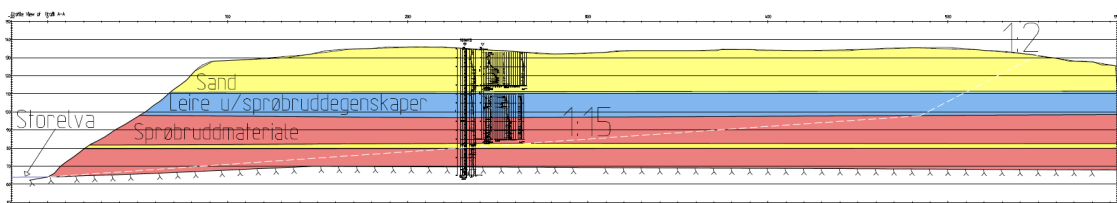
Det foreligger ingen grunnundersøkelser nær elva, og tolkning av lagdeling er derfor usikker (Figur 8). Tolkningen indikerer lagdelt grunn med sandmasser over leire og kvikkleire/sprøbruddmateriale. Beliggenhet av tre borpunkter i området er vist i Figur 9.

Erosjon fra Storelva vil ut fra eksisterende kunnskap om grunnforholdene muligens kunne skje direkte inn i et lag med sprøbruddmateriale/kvikkleire, men antatt lagdeling (Figur 8) i denne delen av skråningen er ikke bekreftet ved grunnundersøkelser langs elva.

Figur 8: Profil A-A med konservativ tolkning av grunnforhold, basert på et fåtall borpunkter. Profilet er vist i kart i Figur 9.

Dersom det er mektige lag med kvikkleire i grunnen i området ved Hvelven omsorgssenter og ned mot Storelva (slik det konservativt er antatt i Figur 8), kan det i verste fall gå et større skred ned i elva som følge av f.eks. erosjon. Det foreligger imidlertid lite data om grunnforholdene. I borpunkt 5G06015 er det påvist kvikkleire med svært lav omrørt udrenert skjærfasthet. Retrogressiv skredmekanisme kan derfor ikke utelukkes.

Selv om sannsynligheten for store skred ikke anses å være nevneverdig større i dag enn før ekstremværet, er stabilitetsforholdene rundt Hvelven omsorgssenter ikke kartlagt iht. NVEs kvikkleireveileder (NVE, 2020). Det foreligger derved ikke oppdaterte stabilitetsvurderinger for dagens situasjon iht. dagens praksis, og datagrunnlaget er sparsomt. Det anbefales derfor supplerende grunnundersøkelser i området som grunnlag for påfølgende revurdering av området.

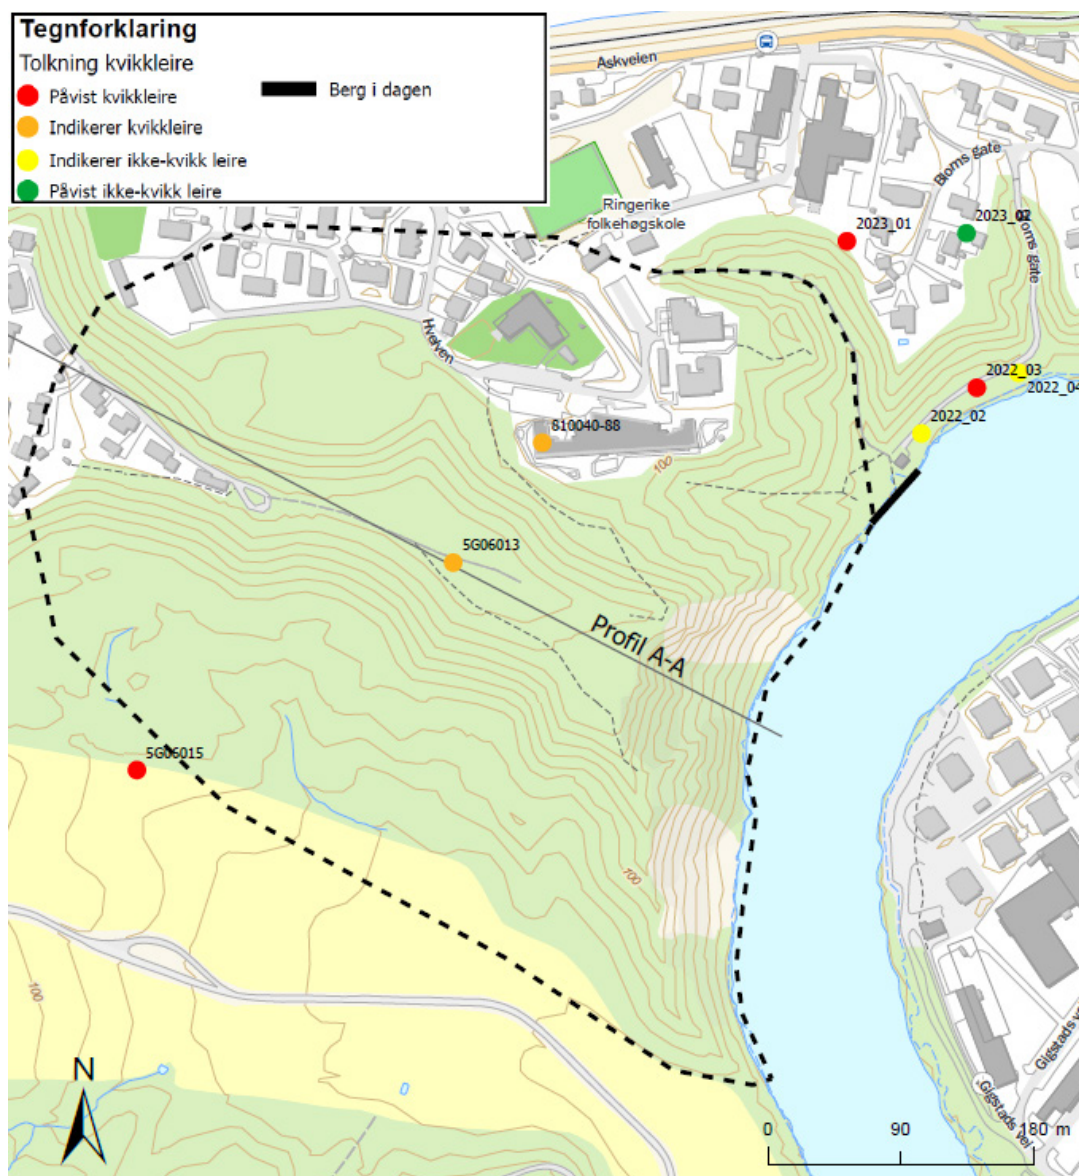
Det er hhv. påvist kvikkleire (borpunkt 5G06015) og indikasjoner på kvikkleire (borpunkt 810040-88 og 5G06013). Borpunkt 5G06015 ligger riktignok 200 meter fra elva, men hvis man antar tilsvarende lagdeling ved elva, kan det være kvikkleire rundt elvenivå i profil A-A, dvs. ved ca. kote +68. Topp av kvikkleirelaget ligger på ca. kote +100 i borpunkt 5G06015, slik at mektigheten av evt. kvikkleire kan være betydelig.

Figur 9: Det er antatt et potensielt løснеområde for kvikkleireskred i nærheten av Hvelven omsorgsbolig (stiplet linje). I de to borpunktene nærmest omsorgssenteret er det indikasjoner på sprøbruddmateriale i grunnen, mens det i borpunkt 5G06015 er påvist kvikkleire.
