**Detaljutredning av faresoner på Vestfossen**

# **Geoteknisk rapport**

**Kvikkleiresoner : Vestfossen idrettspark,  
Sørenga, Fabrikkgata og Spæren**

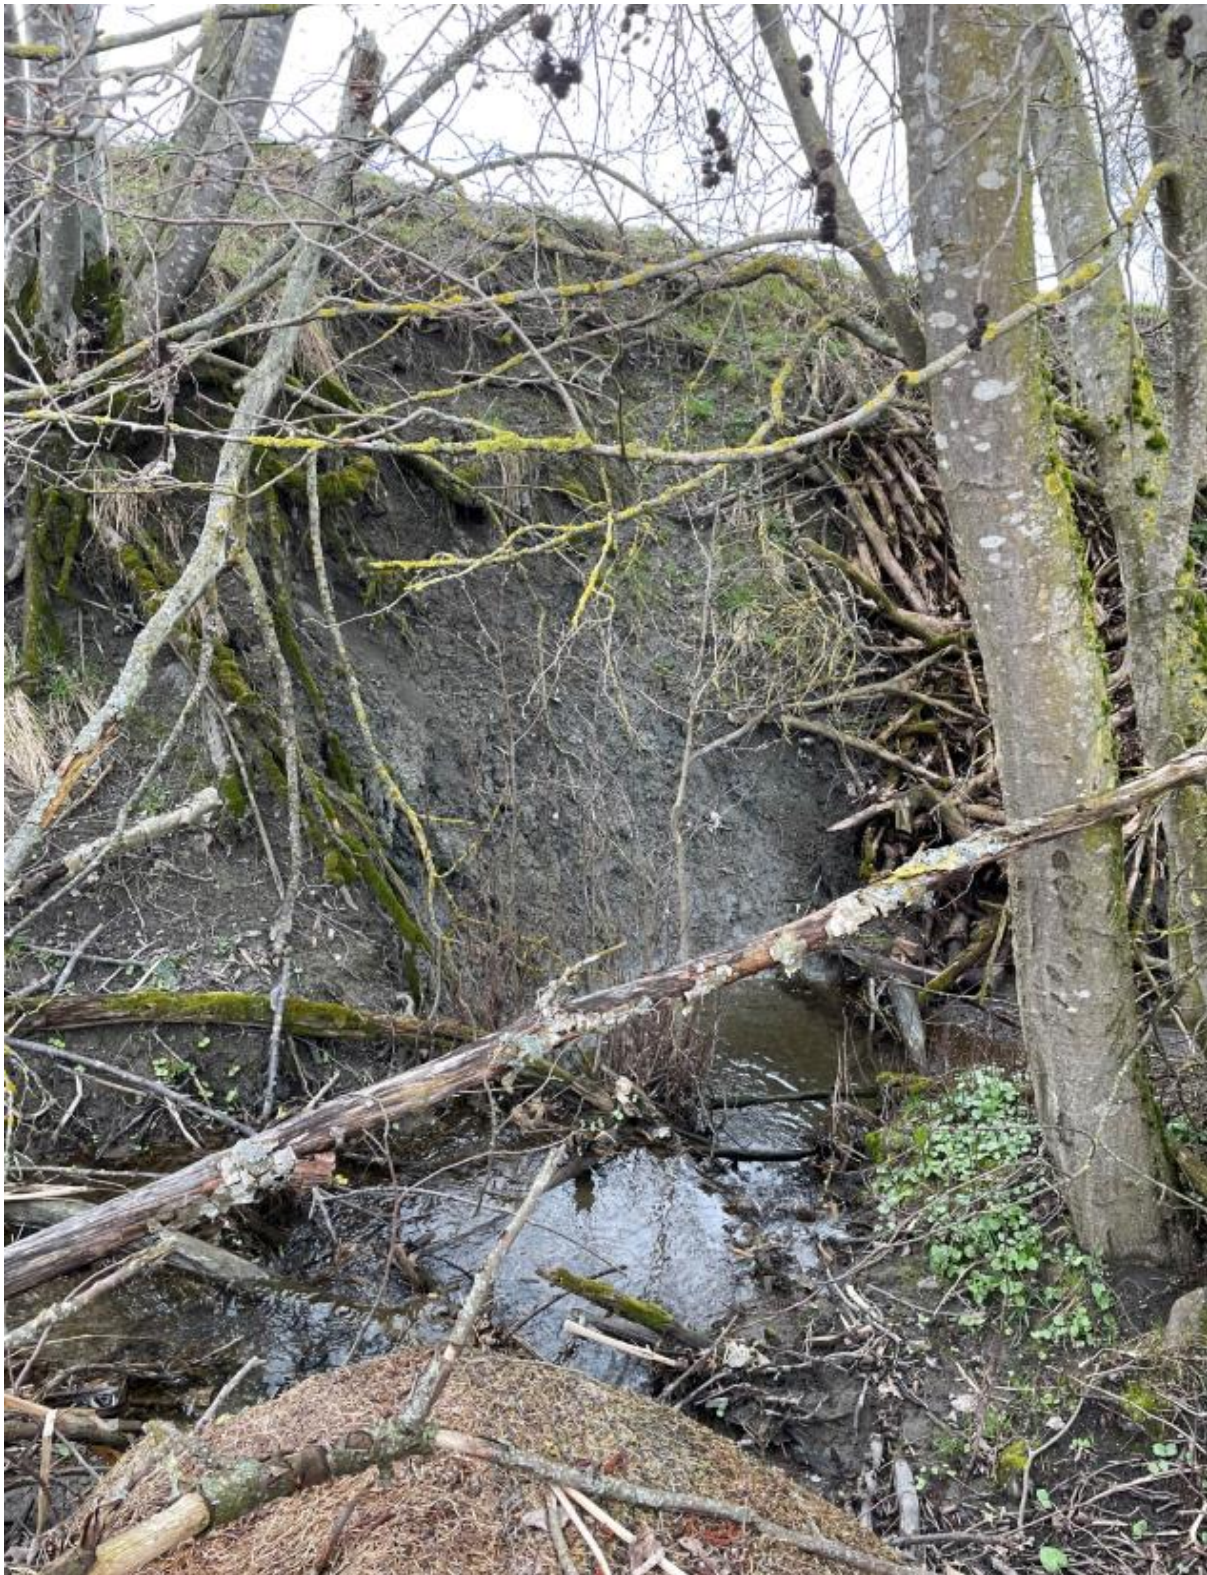
*Figur 10: Bilde fra lokasjon 5 markert i figur 1. Noe erosjon på sørside av ravine, i form av overflateutglidning med eksponert silt/leire.*

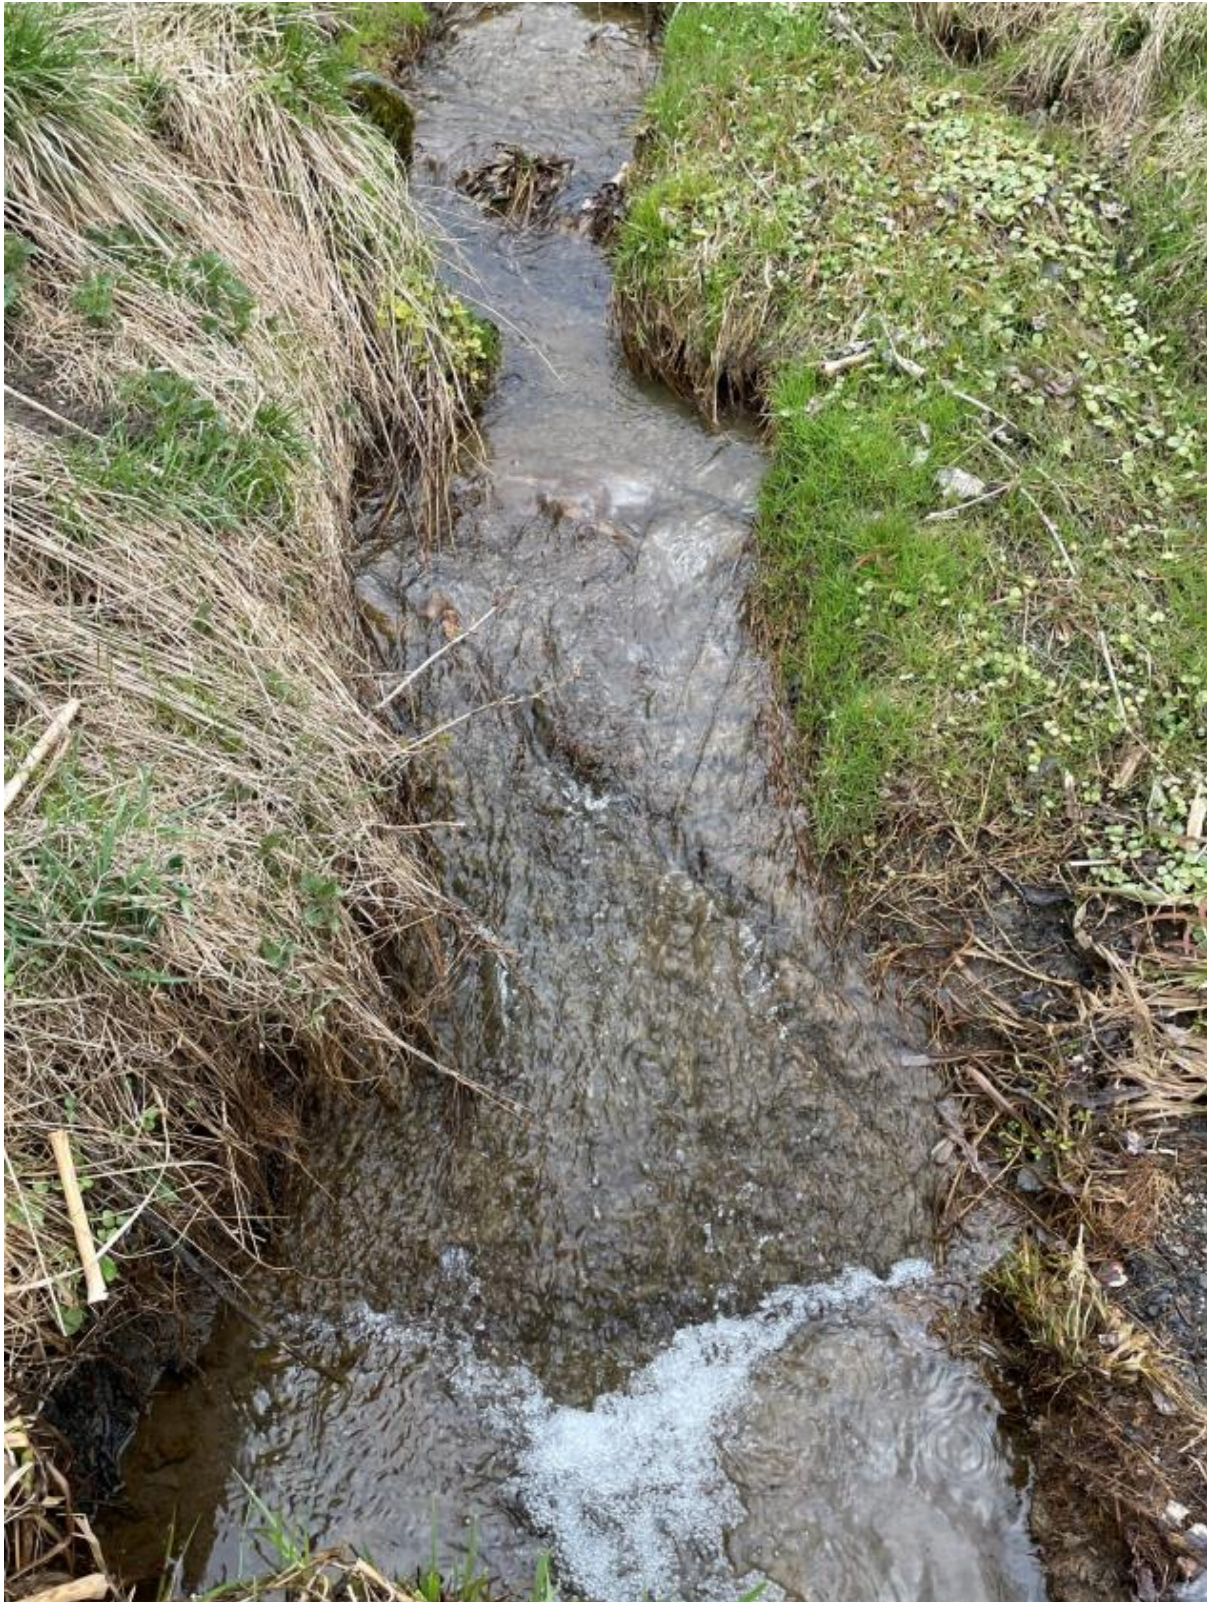
*Figur 11: Bilde fra lokasjon 6 markert i figur 1. Bergblotning i bekkeløpet.*

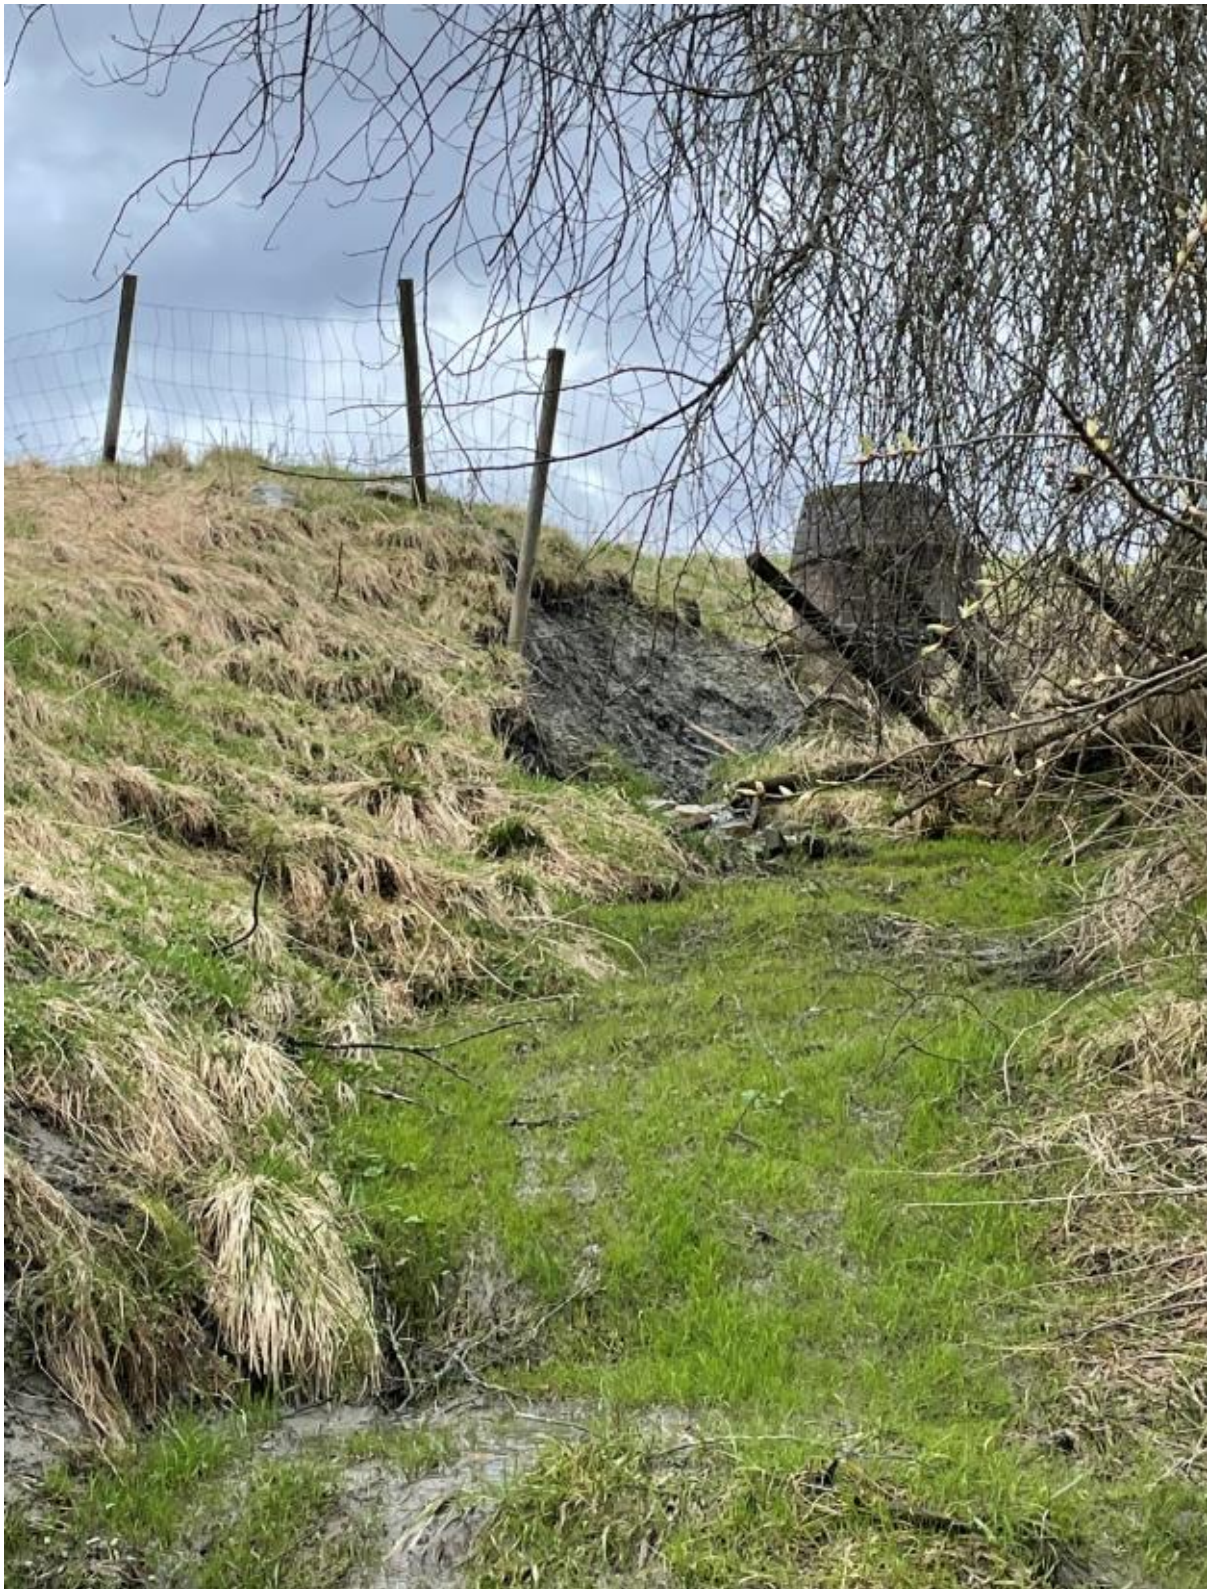
*Figur 13: Bilde fra lokasjon 8 markert i figur 1.*

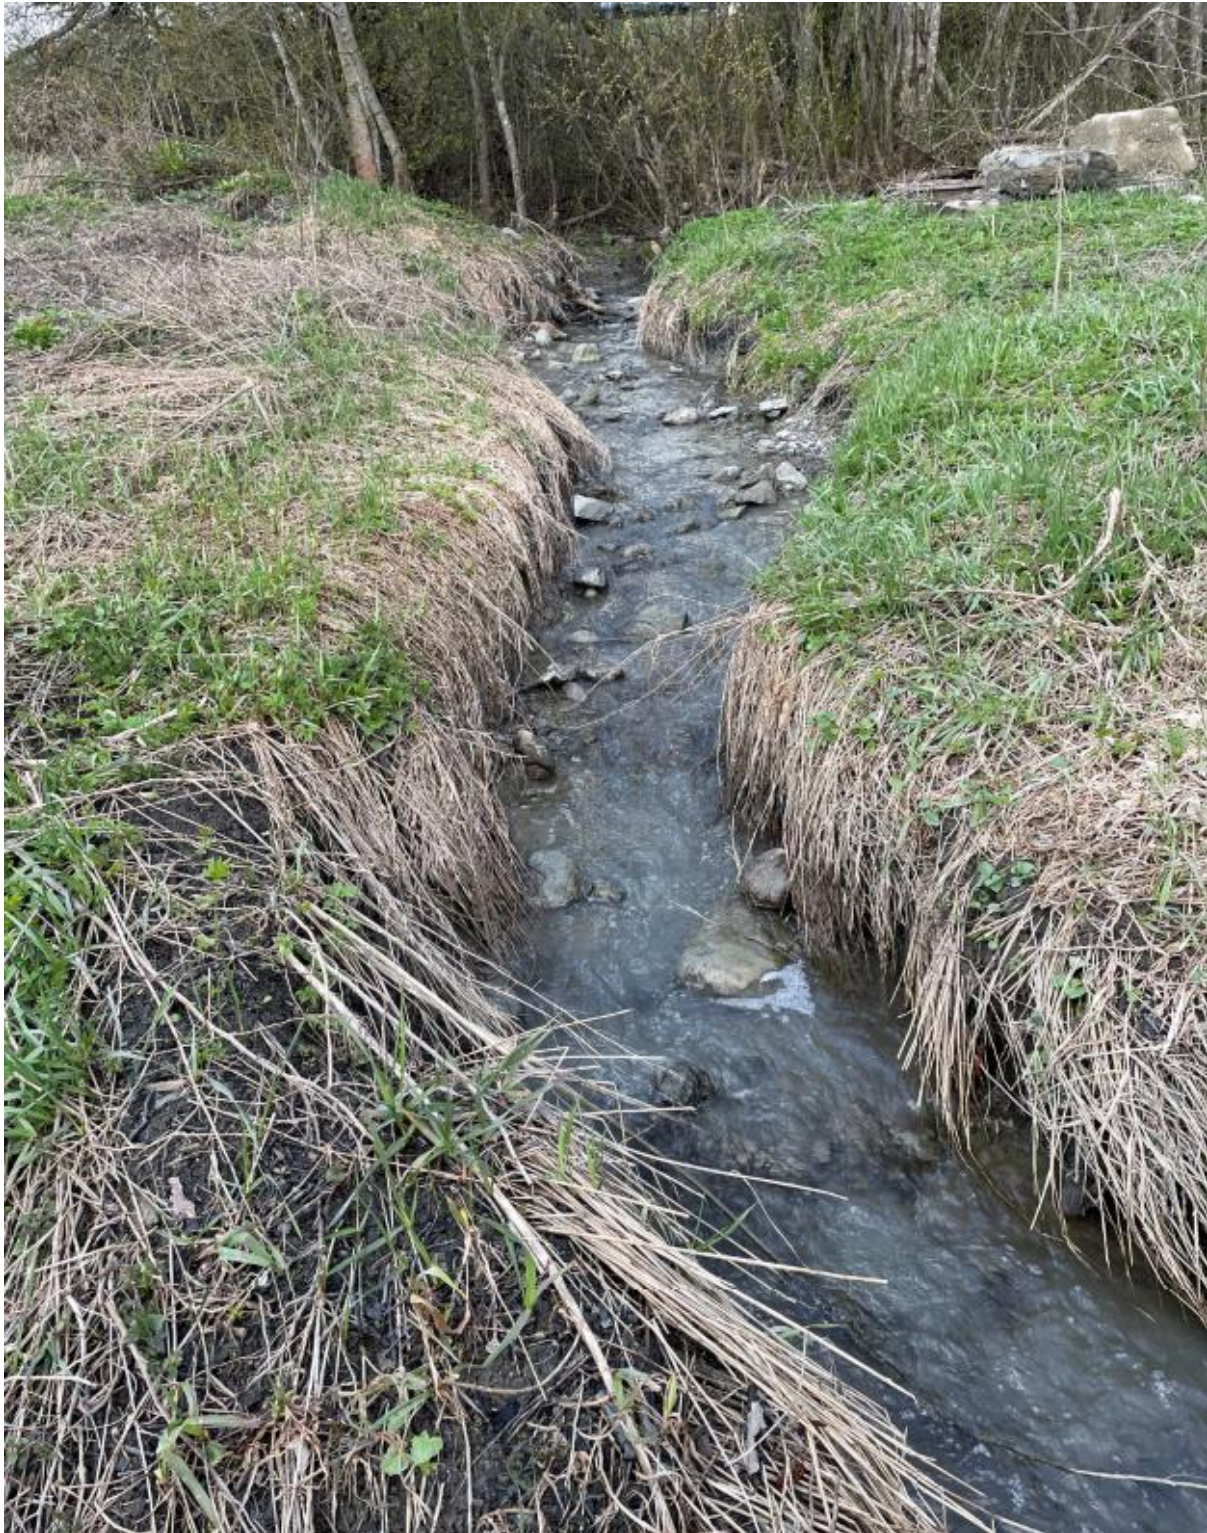
*Figur 18: Bilde fra lokasjon 2 markert i figur 14. Grumsete vann. Litt erosjon.*
