## Uavhengig kvalitetssikring - Nedgraving av høyspent i traseen Blakli – Vestlia

### Notat

Kvalitetssikringsrapport iht. NVEs kvikkleireveileder  
Ombygging av 66kV på nedre Steinan.

Dokumentnr.: 24317-RIG01

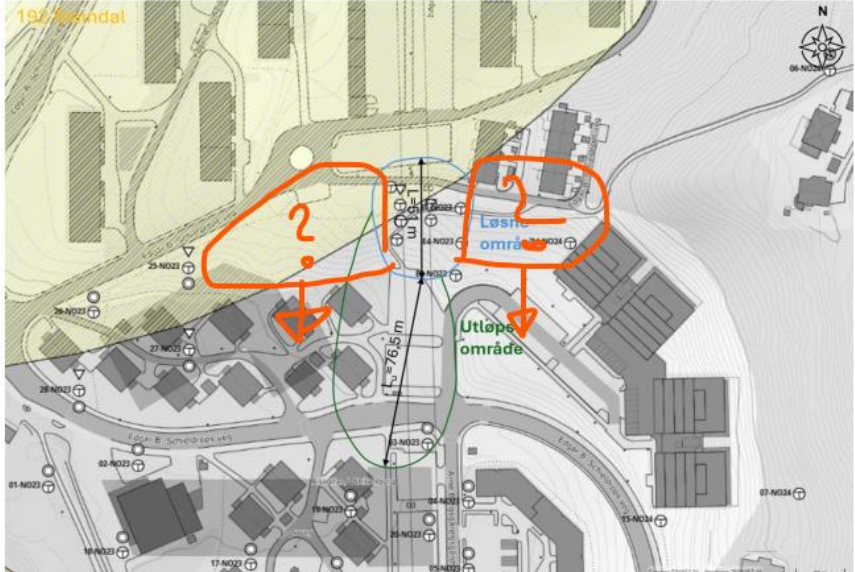
| <p>6 Aktuell skredmekanismer og avgrensing av faresoner</p> | <p>Aktuell skredmekanisme<br/>Løsneområde<br/>Utløpsområder</p> | <p>Å<br/>L</p> | <p>Avvik</p> | <p>ERA Geo: Det er i figur 7-2 lagt inn en anbefaling til endret løsneområde, med tilstøtende utløpsområde. Er det noen grunn til at skråningen mot vest og øst ikke er med i denne revisjonen av løsneområdet?</p> <p>NO: Vi har kun sett på løsne- og utløpsområde som er aktuelt for tiltaket.<br/>ERA Geo: For å avgrense et løsneområde så må det enten være topografi eller grunnforhold som tilsier at dette avgrenser. Vi kan ikke se dette ivarettatt her, og mener det er naturlig å utvide aktsomhetssonen til å inkludere hele skråningen. Dersom det går et brudd her, så er det jo hele skråningen som går?<br/>NO: Se ny sone i revidert rapport.<br/>ERA Geo: Punkt lukket</p> |

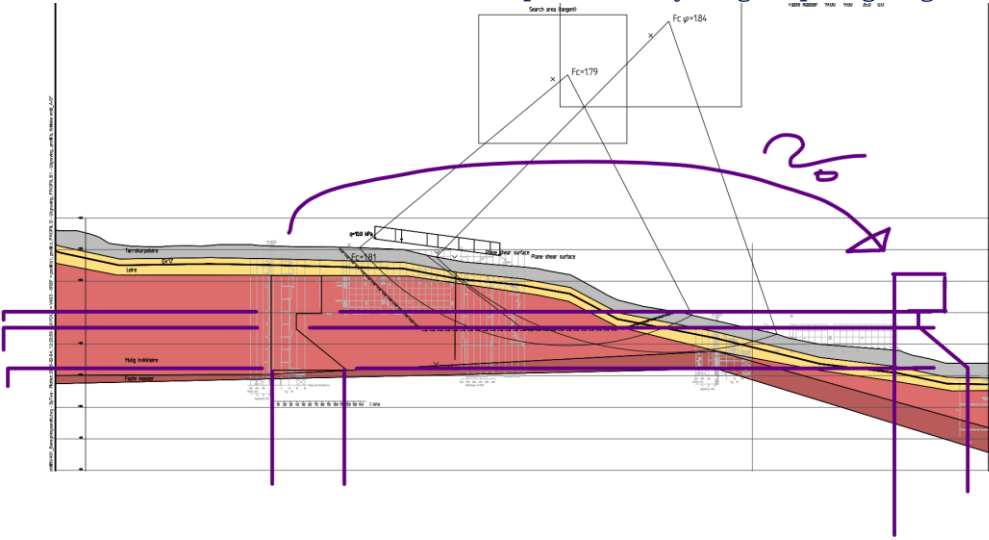
| 9-4 | | Å<br>L | Avvik | <p>ERA Geo. Profil B1 - V403/V404 Bør på tegning presentere flere C profiler, evt ISO linjer for å se fordeling av c profil i skråningen.</p> <p>NO: Ser ikke hensikten med dette ettersom isolinjene interpoleres linært mellom ulike verdier, og vil ikke ha betydning for beregning.</p> <p>ERA Geo. Når det på tegning bare er ett c-profil som er presentert, så er det ikke mulig å vurdere hvordan det er interpolert for oss. Slik det ser ut på tegning ligger alt horisontalt, da det bare er ett c-profil(?).</p> <p>NO: Iso-linjer horisontale. Har sjekket plan skjærflate, beregning viser tilnærmet lik sikkerhet som sirkulær skjærflate.</p> <p>ERA Geo: Punktet var fortsatt uklart for oss. Er derfor gjennomført dialog på mail, hvor det er bekreftet at C-profilen i beregningen er som på figuren under. Dette kunne med stor fordel vært presentert tydeligere på tegning.</p> <p>Det er grunn til å tro at dette er konservativt. Det løses med at berget kommer opp. Vurderes OK og avviket lukkes</p> |

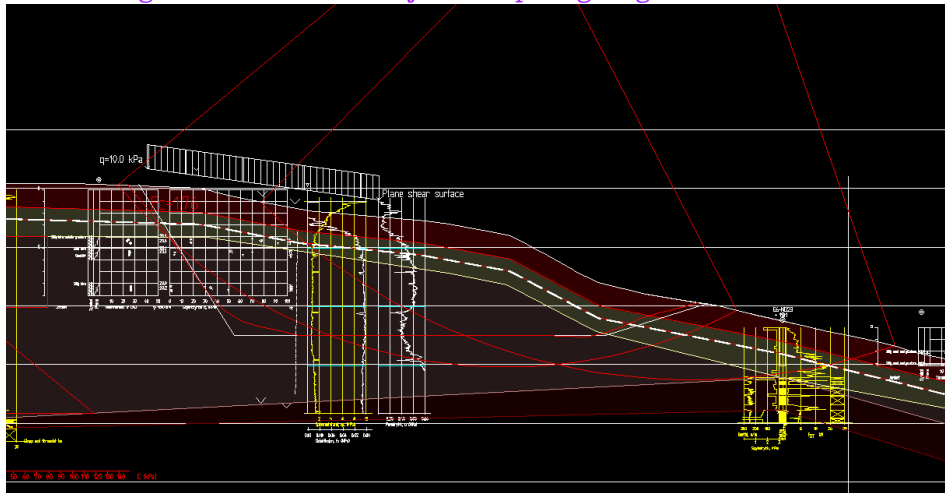
| | | | | <p>Er det regnet på en ikke sirkulær skjærflate langs det svakestes laget i c-profilet?</p> <p>NO: Ja, legger til kommentar i rapport om at dette er sjekket og ikke funnet kritisk. Se utklipp fra beregning nedenfor. (Lager ikke nye tegninger). ERA Geo: Denne er 1,76 mot 1,79 som var laveste på V403. Den er jo lavest da (?). NO: Har lagt til ikke sirkulær skjærflate på tegning V403.</p> |

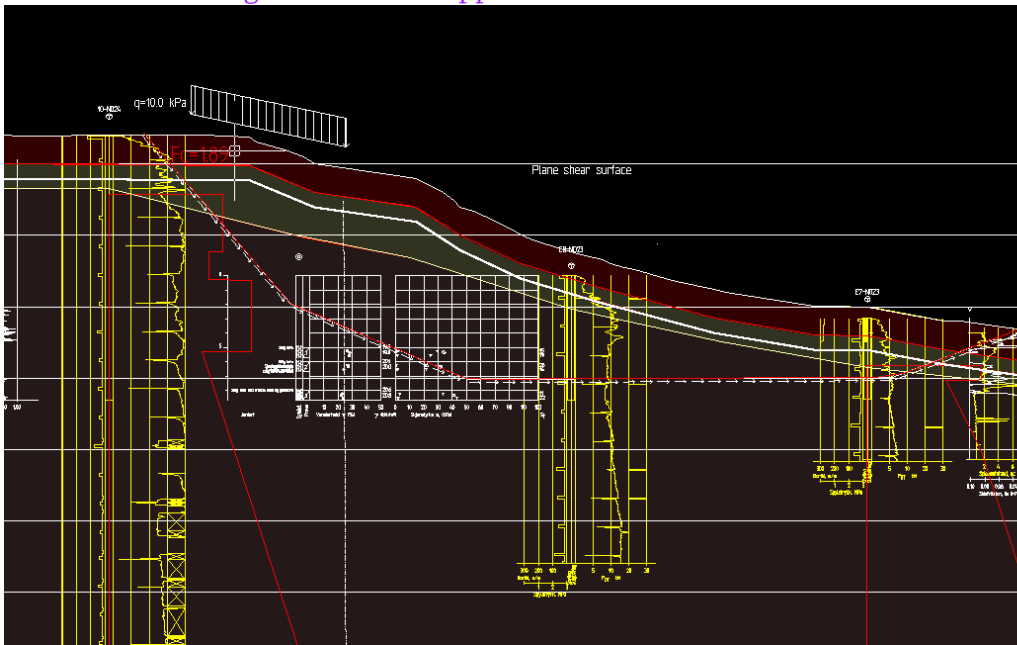
| | | | <p>Er det regnet på en grunn ikke sirkulær i «hakket» i c-profilet?<br/>NO: Ja, legger til kommentar i revidert rapport om at dette er sjekket og ikke funnet kritisk. ERA Geo OK<br/>NO: Kommentar lagt til i revidert rapport.</p> <p>Tidligere tolkning baserte seg mer på en gjennomsnittsverdi av skjærfastheten. Etter nærmere betraktning legger vi nå mer vekt på laget fra 10-15 m.</p> |

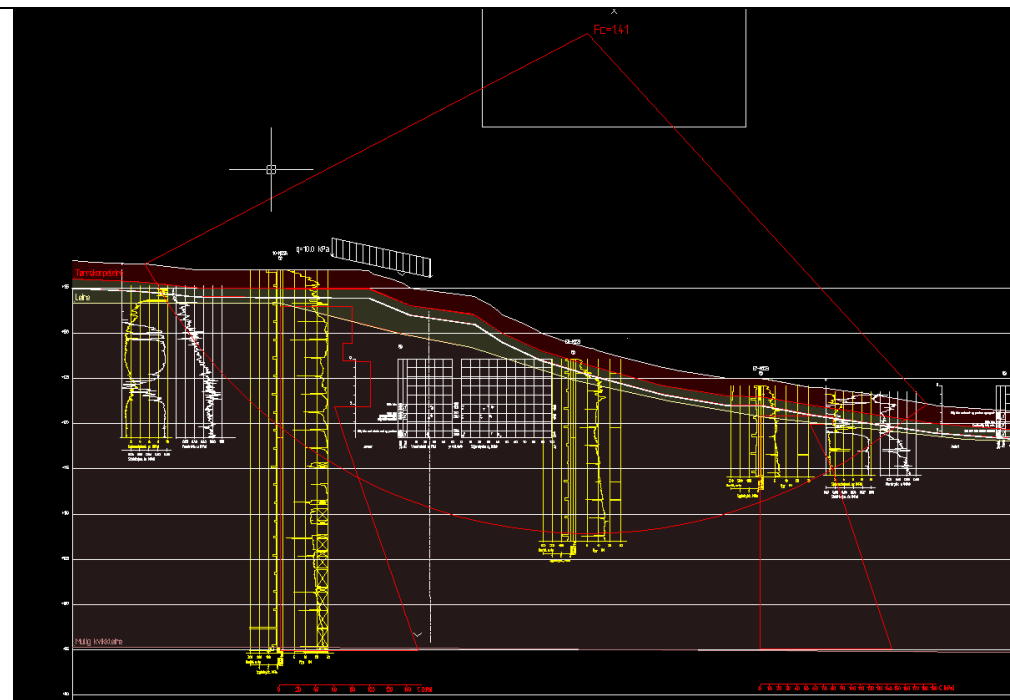
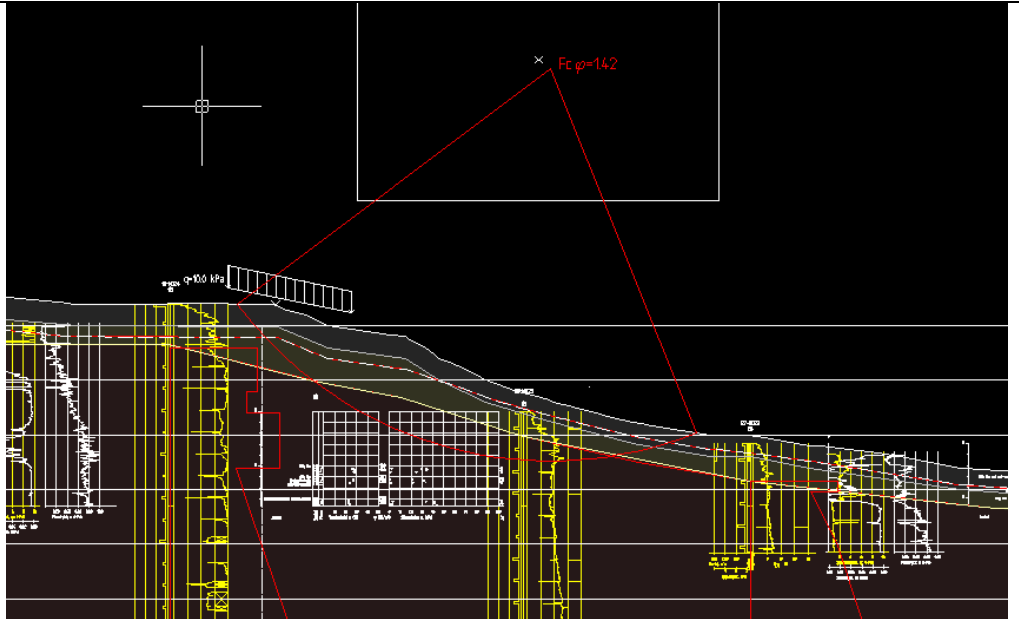
NO: Tegninger oppdatert. Har også i dette profilet heva grunnvannstand til ca. 1,5 m under terreng midt i skråninga. Drenert beregning er fortsatt over kravet.

| | | | | <p>NO: Tegninger oppdatert. Har også i dette profilet heva grunnvannstand til ca. 1,5 m under terreng midt i skråninga. Drenert beregning er fortsatt over kravet.</p> |

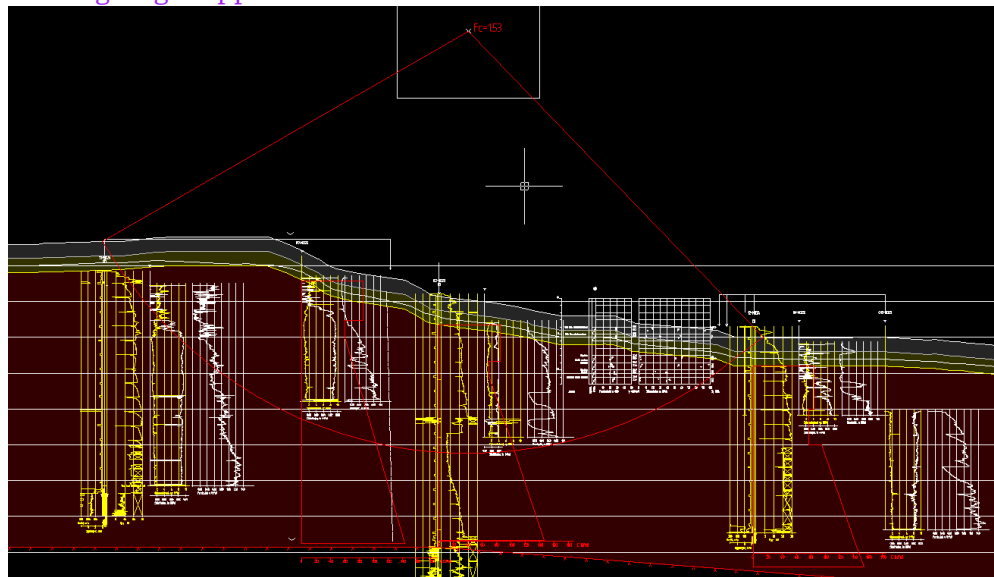
| 9-6 | | Å<br>L | Avvik<br>Lukket | <p>ERA Geo: Profil D – V409/V410 Bør det tegnes inn et c-profil lengre mot venstre, for ikke få en så dyp konstant c?.</p> <p>NO: Ser ikke hensikten med dette ettersom isolinjene interpoleres horisontalt til venstre ettersom flatt terreng, og vil ikke ha betydning for beregning.</p> <p>ERA Så det skal være fast Cu ned til kote ca +127,5 for alt til venstre for c-profilet? Om det er meningen så OK.</p> <p>NO: Ja, vi har ikke borer lengre mot venstre slik at tolkede parametere i posisjon 7 antas videre mot venstre i profilet.</p> <p>Er det regnet på ikke sirkulær i «hakket» i c-profilet?</p> <p>NO: Her ligger det allerede kommentar i rapport.</p> |

Beregning med oppdaterte styrkeprofiler med bakgrunn i oppdatert sensitivitet ERA Geo Bra.  
NO: Tegninger oppdatert
