TIL: Porselensfabrikken Næringspark AS  
v/Jon Yngve Gurholt

Fra: GrunnTeknikk AS

Dato: 26.06.2023  
Dokumentnr: 117062n1\_revA  
Prosjekt: 113014  
Utarbeidet av: Stian Tovsen  
Kontrollert av: Runar Larsen

**Porsgrunn. Porselensfabrikken, bryggefront**  
**Vurdering områdestabilitet**

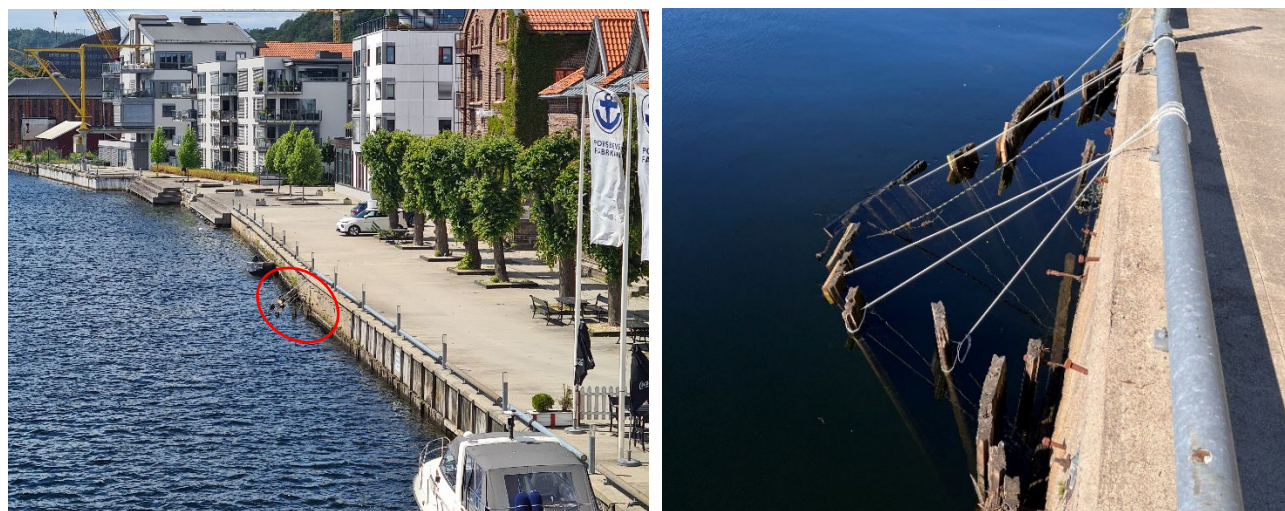
Figur 2. Bilder av bryggekannten på befaring den 24.06.2022 og 13.09.2022.

Den 25.03.2020 ble GrunnTeknikk informert om svikt/utbøying på bolverket som holder på fyllmassene under brygga foran Porselensfabrikken. Figur 2 nedenfor viser bilder av bryggekannten på befaring den 24.06.2022 og 13.09.2022.

Svikten skyldes trolig at toppforankringen langs bolverket/trespunten har korrodert (avruset), og mistet forankring i bryggekonstruksjonen langs et begrenset parti på ca. 10 m.

Det er utført dykkerundersøkelser av det aktuelle området, som er oppsummert av Sweco i tilstandsrapport 10215773-1 rev. 02 [4]. Vanndybden langs den deformerte trespunten ble da målt til ca. 4 til 4,8 m.

Trespunten står nå på utkraging i bunnmassene, og spuntnålene er sikret med tau festet til bryggekannten. Utfallet/utbøyningen i trespunten har økt siden tilstandsrapporten til Sweco.

For varig sikring av kaikonstruksjonen og elvekanten, må det etableres en motfylling/erosjonssikring.

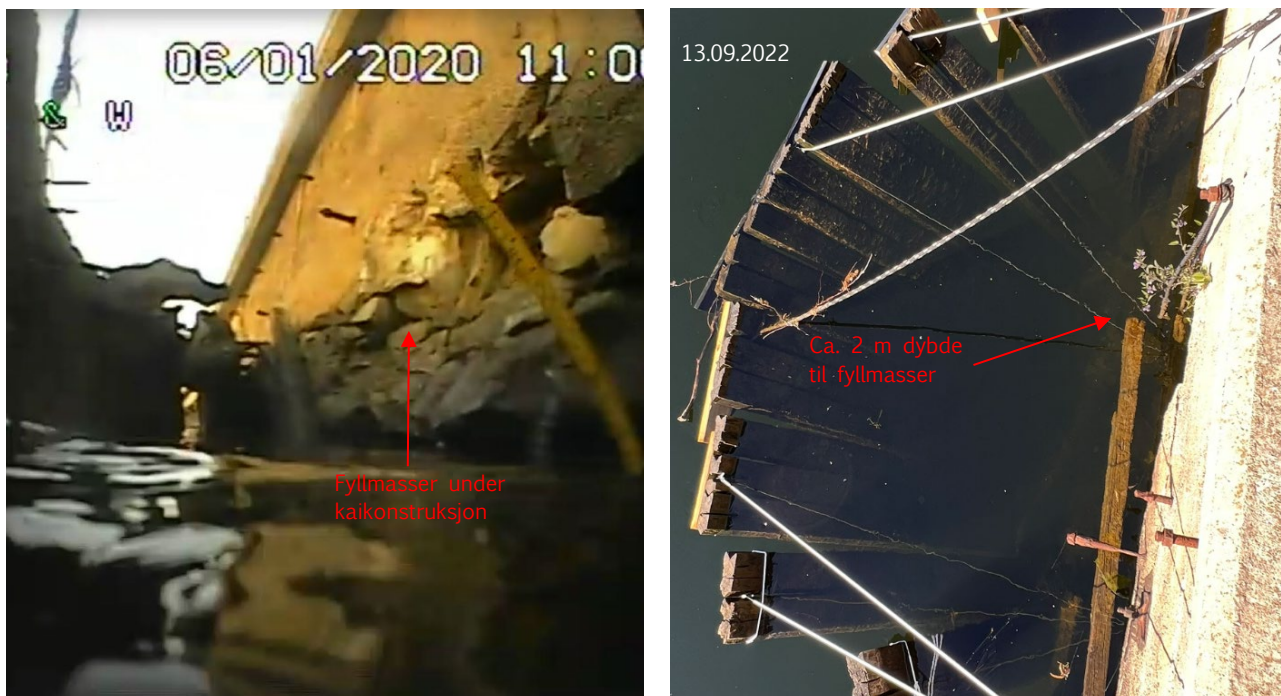
Figur 3. Bilde fra dykkerundersøkelse den 06.01.2020 (t.v.) og bilde fra befaring den 13.09.2022 (t.h.).

Dykkerbilder den 06.01.2020 viser at trespunten tidligere holdt på underliggende steinmasser langs kaikonstruksjonen. Befaring den 13.09.2022 viser imidlertid at store deler av steinmassene har rast ut/erodert bort, og ligger nå på ca. 2 m dybde.

Dykkerundersøkelsen registrerte også omfattende råte og korrosjonsskader ved den røde boden (kafeen) noe lenger øst.

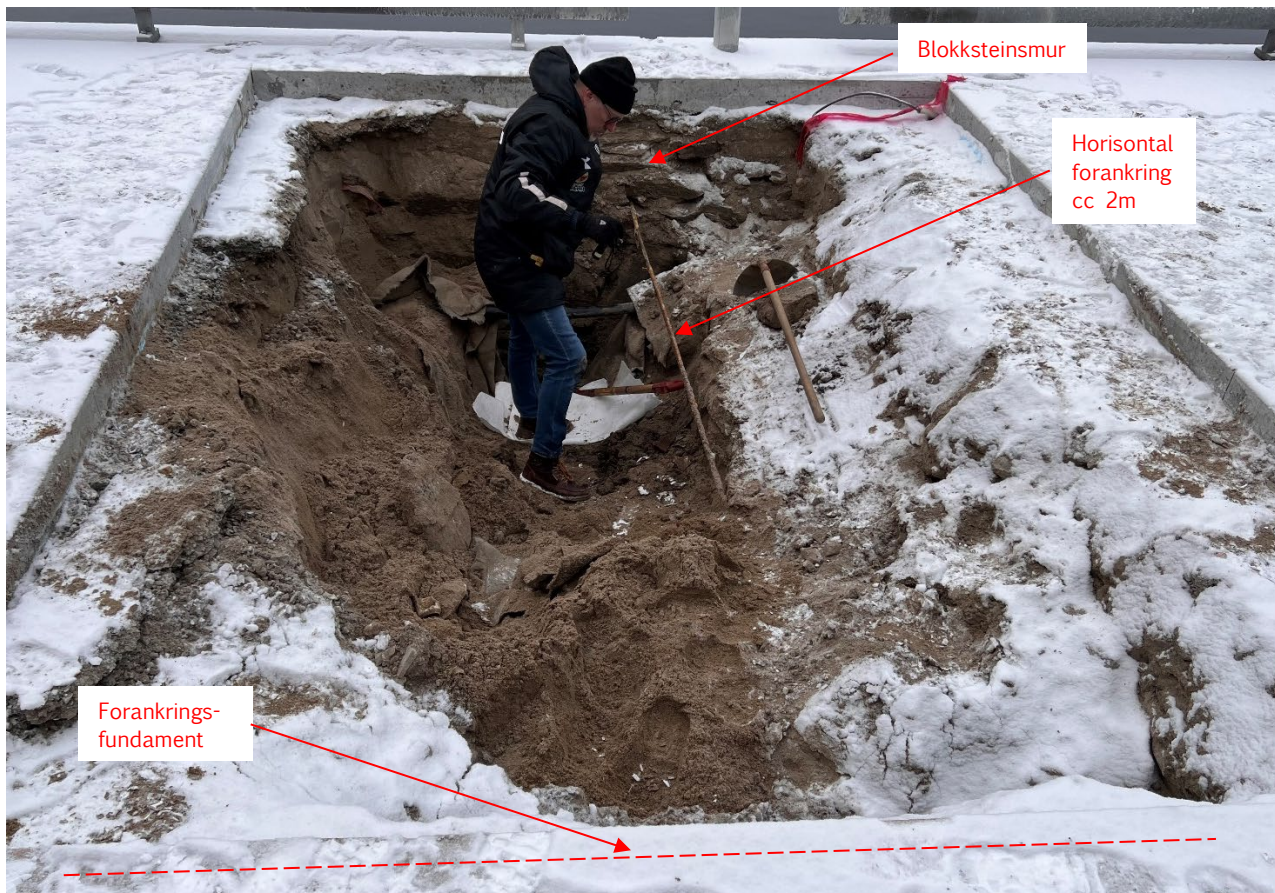
Figur 4. Bilde av prøvegropa på befaring den 08.12.2022.

Kaifronten er tilsynelatende opparbeidet med blokksteinsmur og utenpåliggende støp og trespunt. Blokksteinsmuren har ca. 1,4 m dybde under betongdekket, og er fundamentert på fyllmasser og stedlig elvebunn.

Fra betongstøpen på utsiden av blokksteinsmuren, er det etablert horisontal forankring med ca.  $\varnothing 18$  kamstål til et antatt langsgående betongfundament ca. 4 m inn fra blokkmuren.

Betongfundamentet har en størrelse på ca. 0,5 m dybde og er lokalisert ca. 1,1 m under terreng målt til senter forankring/plate.

De horisontale stagene er plassert med cc ca. 2 m. Hvert andre stag er plassert i nivå med elvespeilet for å stive av hele konstruksjonen.

I området hvor trespunten har mistet forankring, har ytterligere masser/betong rast ut. Det er nå mulig å syne at kaifronten (evt. blokksteinsmur?) trolig er fundamentert på trepeler med ca. cc. 1,5 – 2 m.

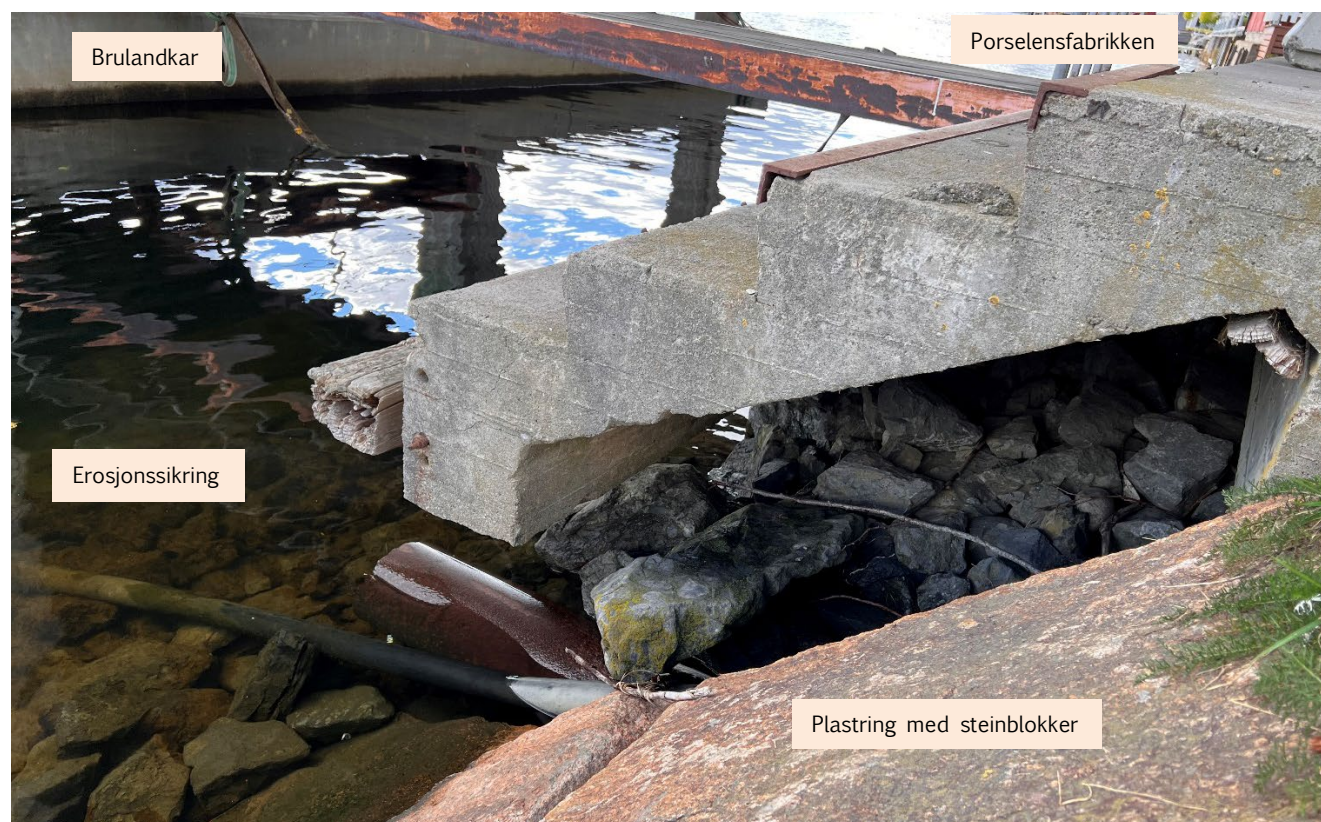
Figur 8. Bilde av elvekanten ved brulandkaret fra befaring den 13.09.2022.

Omkring brulandkaret i nordøst er elvekanten allerede erosjonssikret, trolig ifm. etablering av Porsgrunnsbrua. Øst for Porsgrunnsbrua ligger elvekanten plastret med steinblokker.

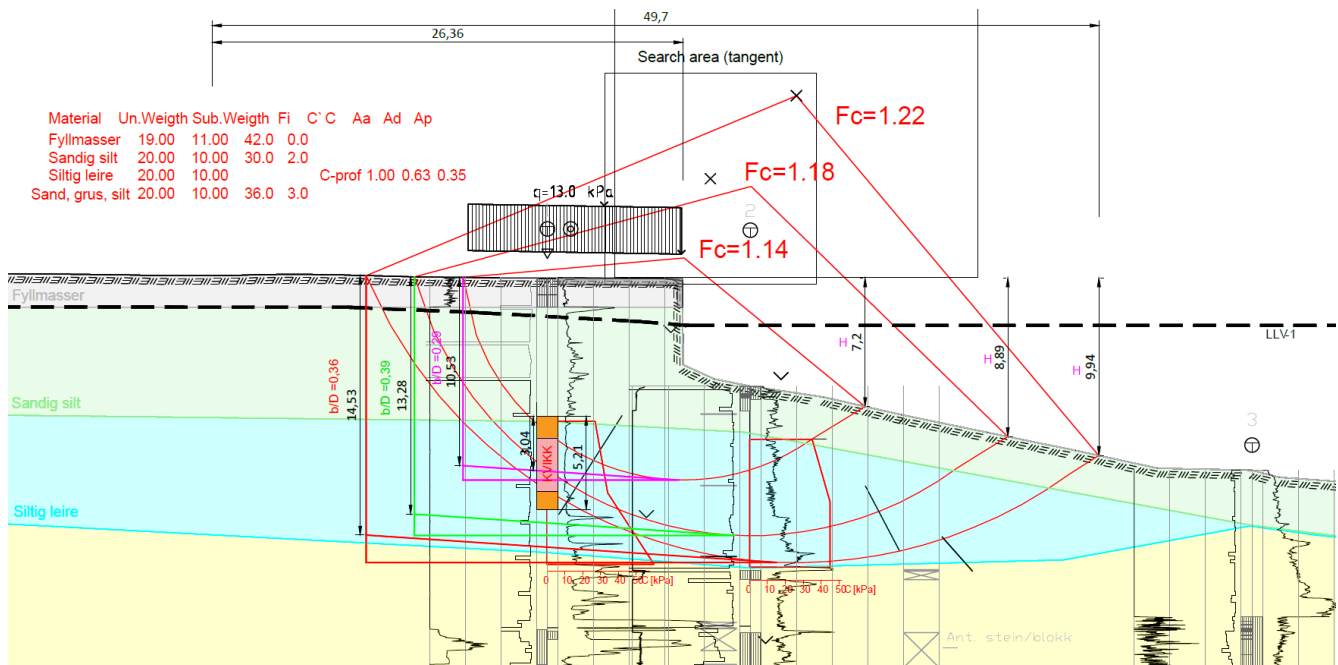
Figur 13. Vurdering av skredmekanisme/andel sprøbruddmaterialer over kritisk glideflate i profil A

Figuren nedenfor viser profil A, med vurdering av skredmekanisme/andel sprøbruddmaterialer over kritisk glideflate i totalspenningsanalyse (iht. NVE's veileder fig. 4.4). Tilsvarende glideflater i effektivspenningsanalyse har høyere sikkerhet ref. [2].

Andel sprøbruddmateriale er mindre en 40%, og rotasjonsskred vurderes som aktuell skredmekanisme for udrenert situasjon. På grunn av lagdeling og terrenggeometri vurderes ikke flaskred å være kritisk skredmekanisme.

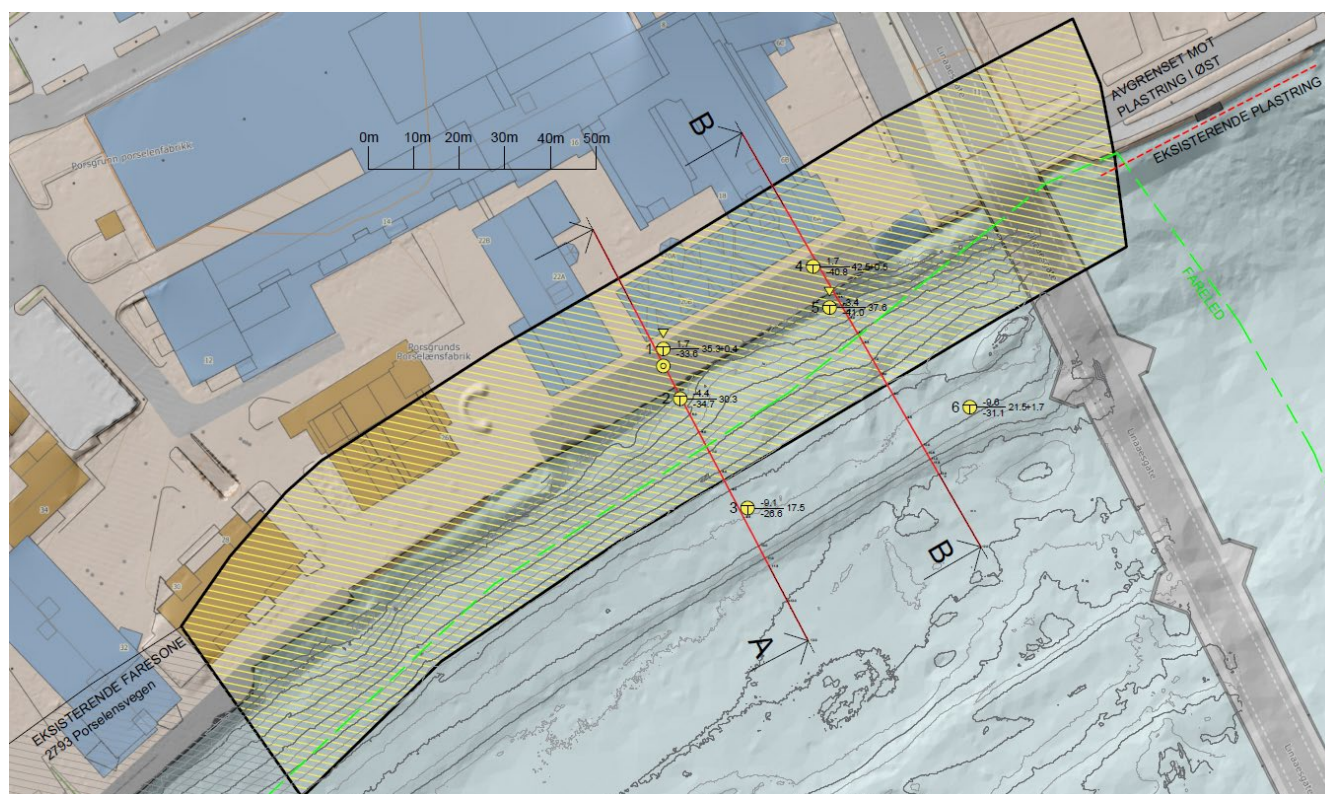
Figur 14. Utklipp fra tegning 116621-1, med skissering av kartlagt faresone.

Sideveis utbredelse er tilsvarende vurdert til  $5xH$ . Likevel er faresonen nedstrøms ført til eksisterende faresone «2793 Porselensvegen». Møt nordøst er faresonen avgrenset naturlig mot eksisterende plastring med steinblokker, ca. 35 m oppstrøms eiendomsgrensa.

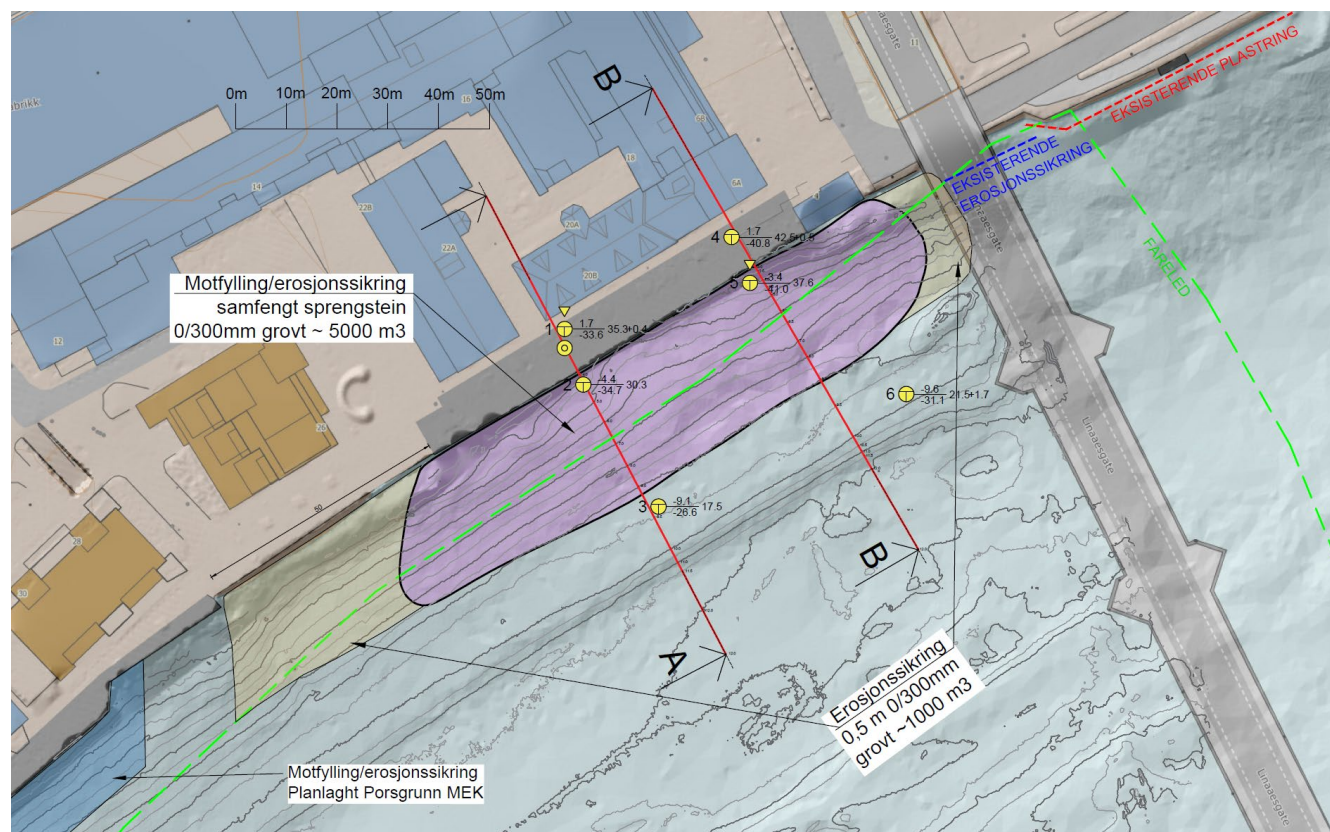
Figur 20. Utklipp fra tegning 116621-2, med skissering av planlagt motfylling/erosjonssikring i plan.

Fareleden er oppgitt på kystinfo.no, og er skissert med grønn linje på Figur 20. Planlagt motfylling vil berøre en stor del av fareleden, og redusere seilingsdybden med inntil ca. 1,2 m.

Motfyllinga avsluttes jevnt både nedstrøms og oppstrøms, og utgjør grovt et teoretisk volum på ca. 6000 m<sup>3</sup> (5000 m<sup>3</sup> lilla areal og 1000 m<sup>3</sup> gult areal). Ved utlegging under vann i elver, kan det bli aktuelt å øke tykkelsen med inntil anslagsvis 50% for å kompensere for utvasking og massefortrengning når massene plasseres. Behov for etterfylling for å sikre anbefalte koter på erosjonssikring/motfylling bør kontrolleres med jevnlig multistråleskanning under og etter at steinmassene er lagt ut.

Sikringen etableres fortrinnsvis med samfengt sprengstein 0/300 mm, med kubisk form (f.eks. granitt, gneis eller gabbro). Fronten vaskes naturlig ut, og etterlater et erosjonssikret elveleie (grovere fraksjon som sikringslag).

For å unngå en forverring av stabilitetsforhold i anleggsfasen og lokal utglidning/grunnbrudd under fyllingen, etableres motfyllinga lagvis med splittlekter fra elvebunnen og opp til kaifronten.
