Oppdragsnr.: 52505953 Dokumentnr.: 52505953-RIG-N01

Til: Bjørn Bugge  
Fra: Norconsult Norge AS v/Andrea Trebostad Viken  
Sted, dato: Steinkjer / 2025-09-19

## Fagervegen 206, Bangsund. Geoteknisk vurdering jf. TEK17 § 7-3

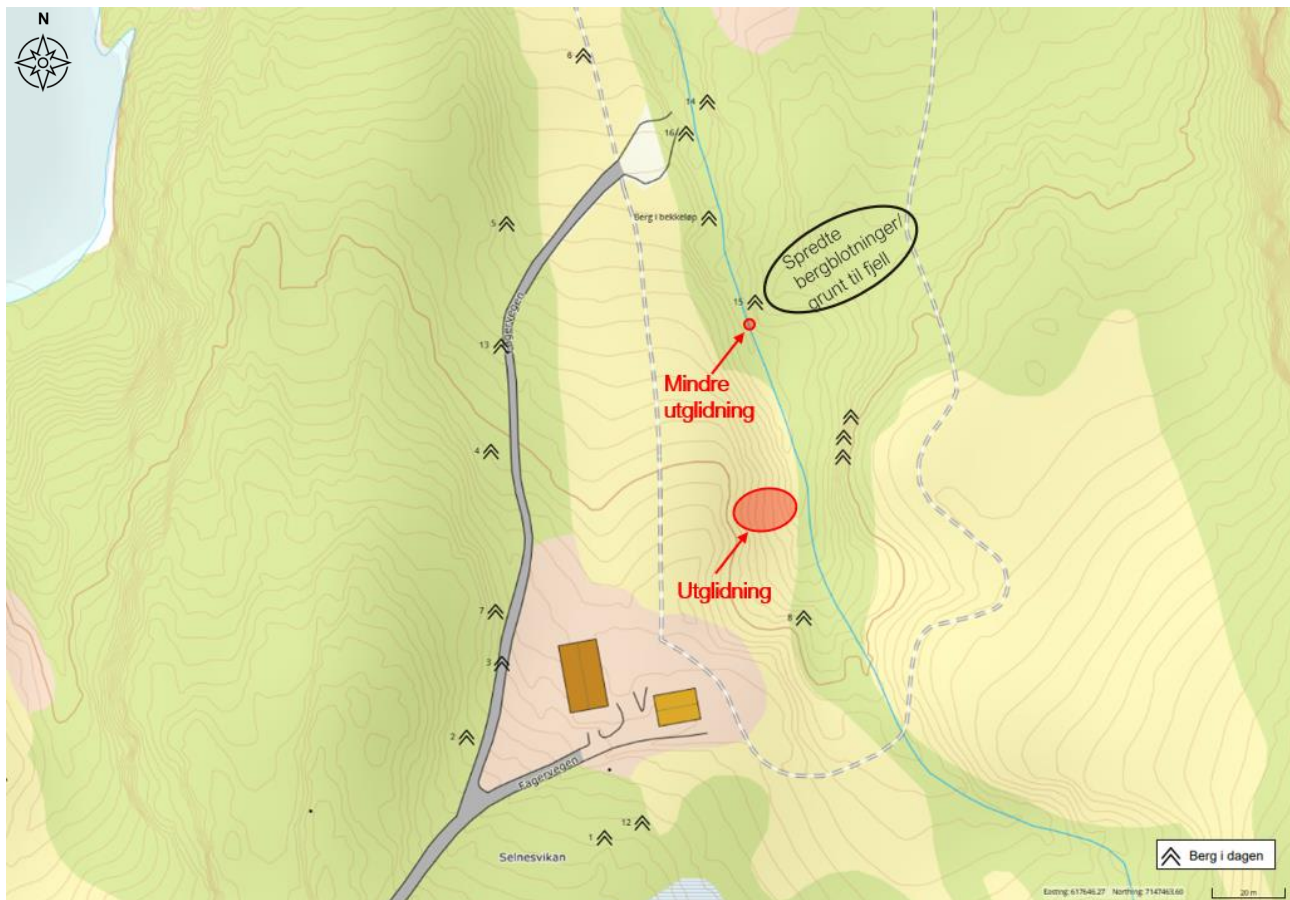
Figur 7 Observerte bergblotninger i og rundt prosjektområdet, samt utglidninger.

Det er observert flere bergblotninger i området, og disse er markert på kart i figur 7. Slik kartet viser er det observert bergblotninger langs store deler av vegen i vest, samt i nedre del av bekkeløpet. Det ble også observert noen bergblotninger like nord for det tidligere fjøset på eiendommen. Langs «ryggen» øst for bergblotning 15 ble det observert flere mindre bergblotninger/indikasjoner på at det er grunt til berg. Litt lengre nord for dette ble det observert en tydelig fjellskrent.

I nordre del har bekken nådd sin erosjonsbasis, da det er bergblotninger i bekkeløpet. Videre oppover bekkeløpet er det løsmasser.

Utover utglidninga nevnt i kap. 1, ble det observert noe pågående erosjon i et lite område i bekken, like sørvest for «ryggen» med lav løsmassemekktighet, se figur 7.

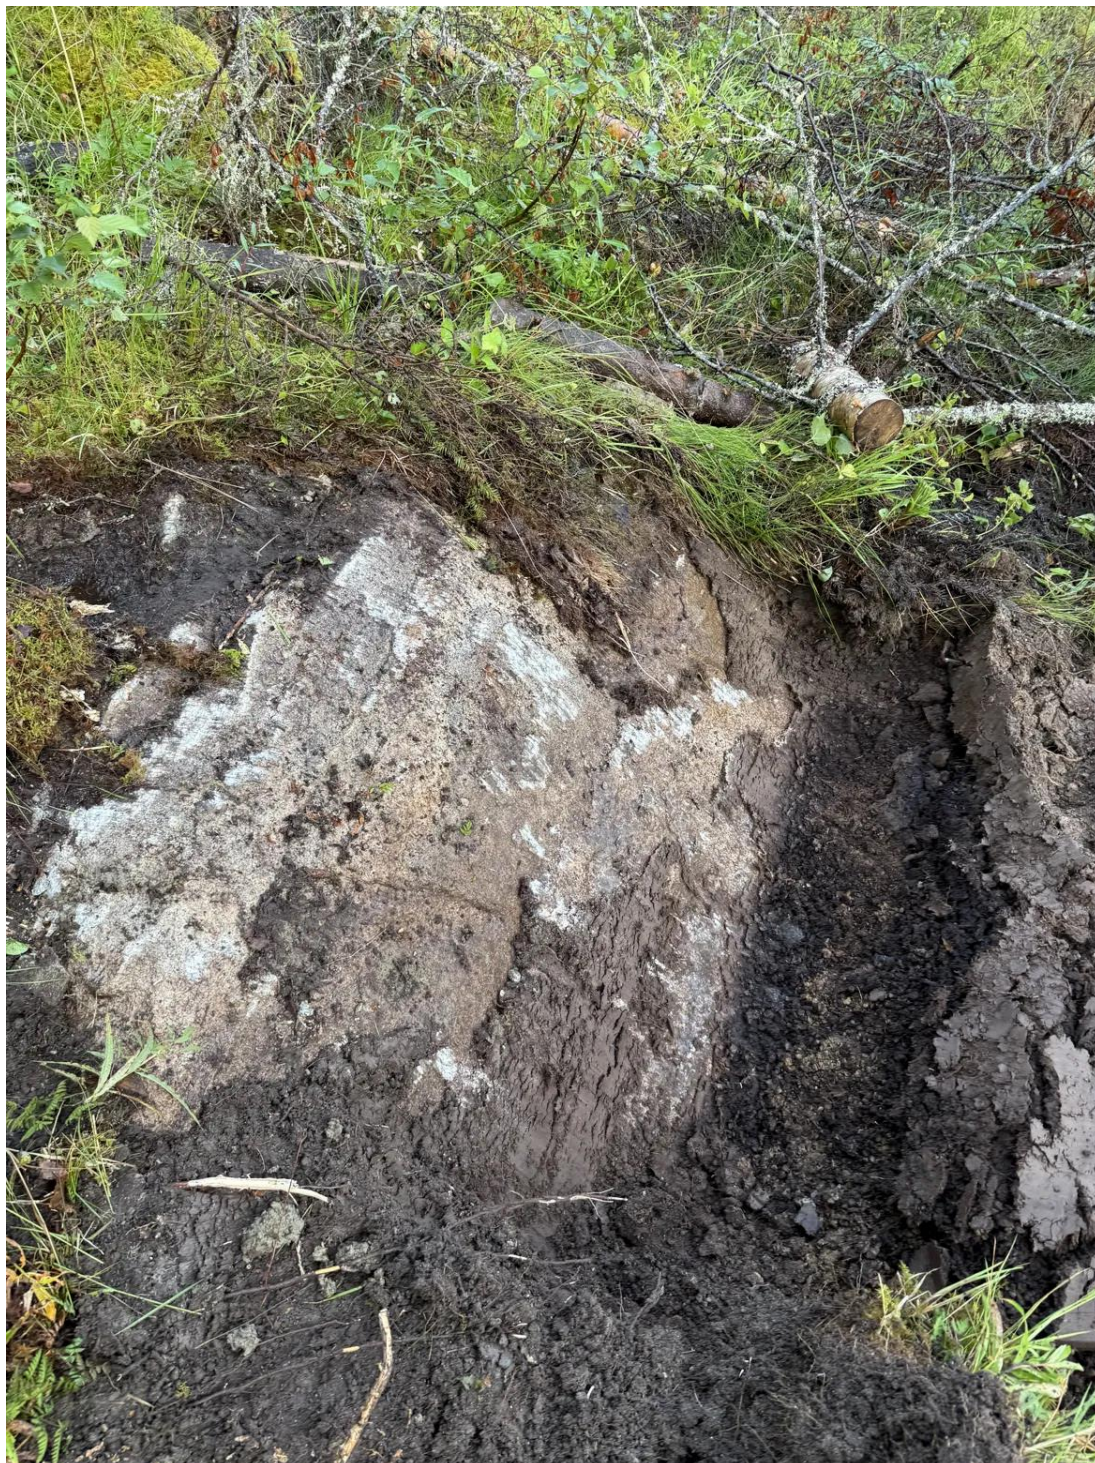
### Sjakt 1-NO25

| Sjakt | Dybde [m] | Lagdeling | Observasjoner |
|---|---|---|---|
| 1-NO25 | 0,0 – 0,1<br>0,1 | Organisk topplag<br>Berg | Grunt til fjell |

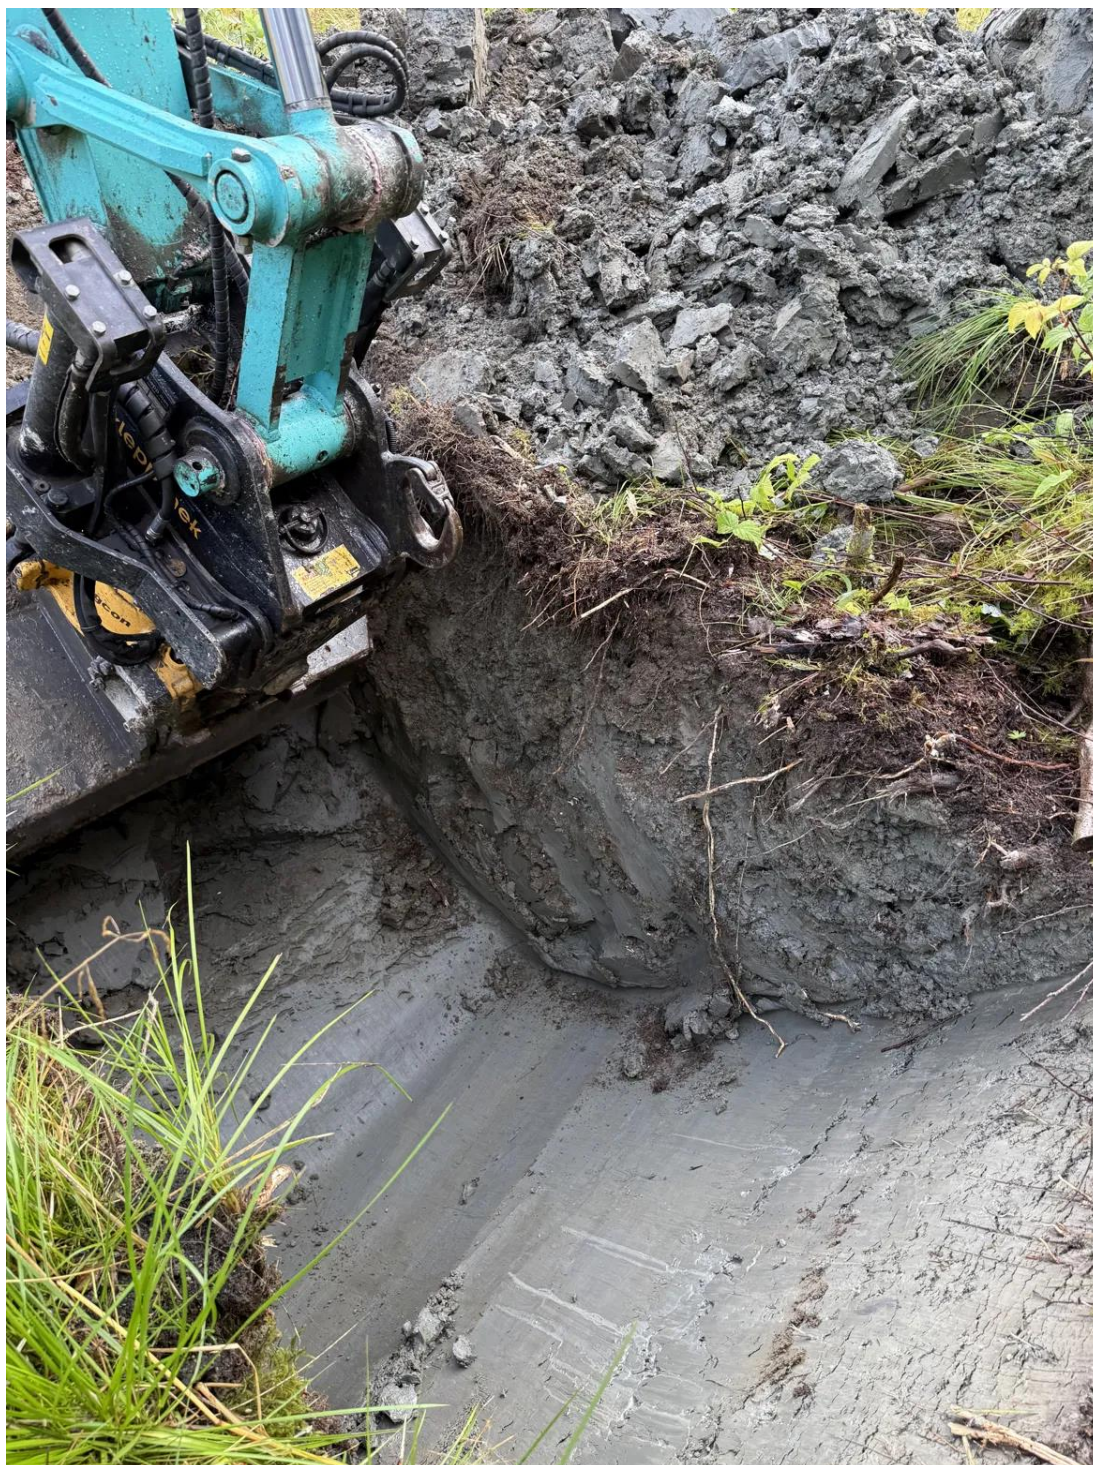
## Sjakt 2-NO25

| Sjakt | Dybde [m] | Lagdeling | Observasjoner |
|---|---|---|---|
| 2-NO25 | 0,0 – 0,1<br>0,1 – 0,5<br>0,5 – 2,5 | Organisk topplag<br>Tørrskorpeleire<br>Leire (plastisk og fast) | Ikke observert grunnvann |

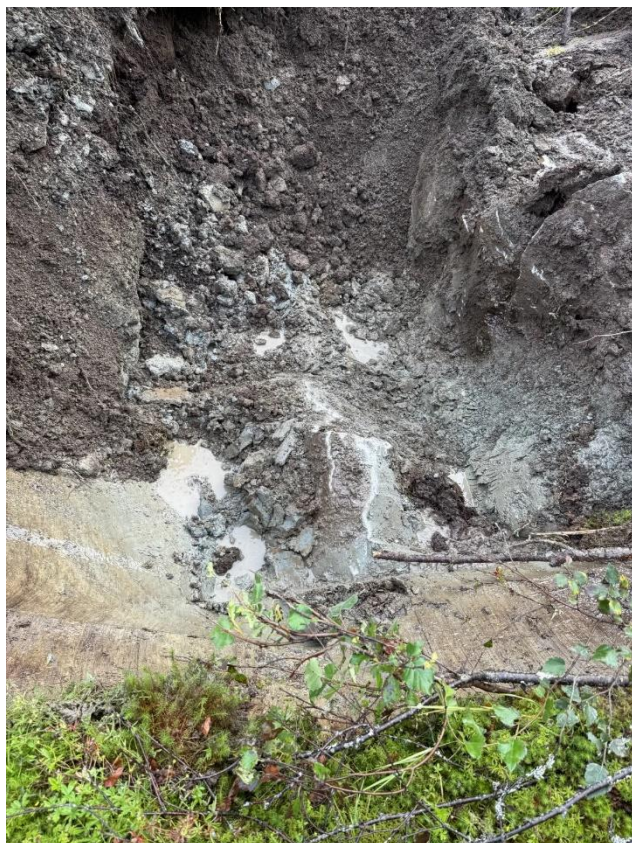
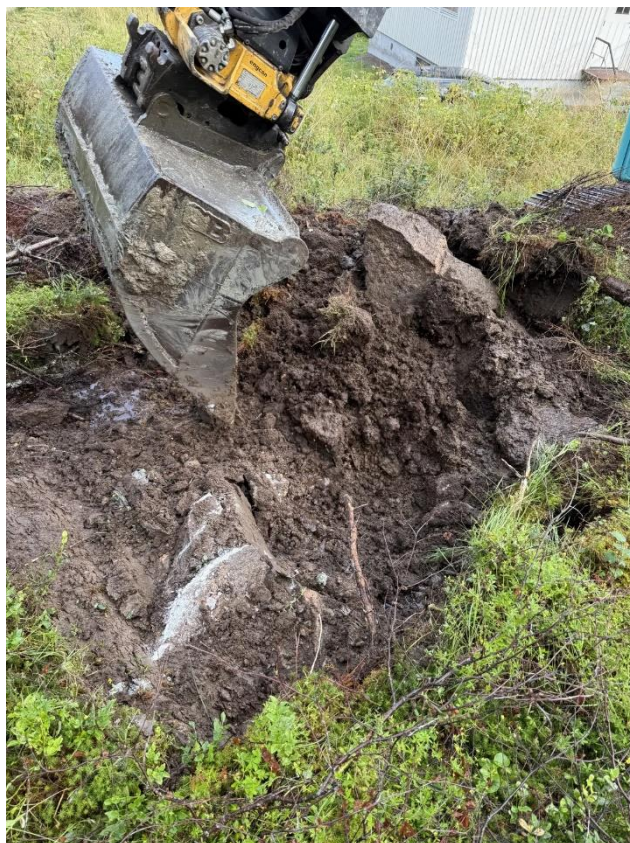
## Sjakt 3-NO25

| Sjakt | Dybde [m] | Lagdeling | Observasjoner |
|---|---|---|---|
| 3-NO25 | 0,0 – 0,1<br>0,1 – 0,3<br>0,3 | Organisk topplag<br>Tørrskorpeleire (med innslag av sand)<br>Berg | Grunt til fjell |

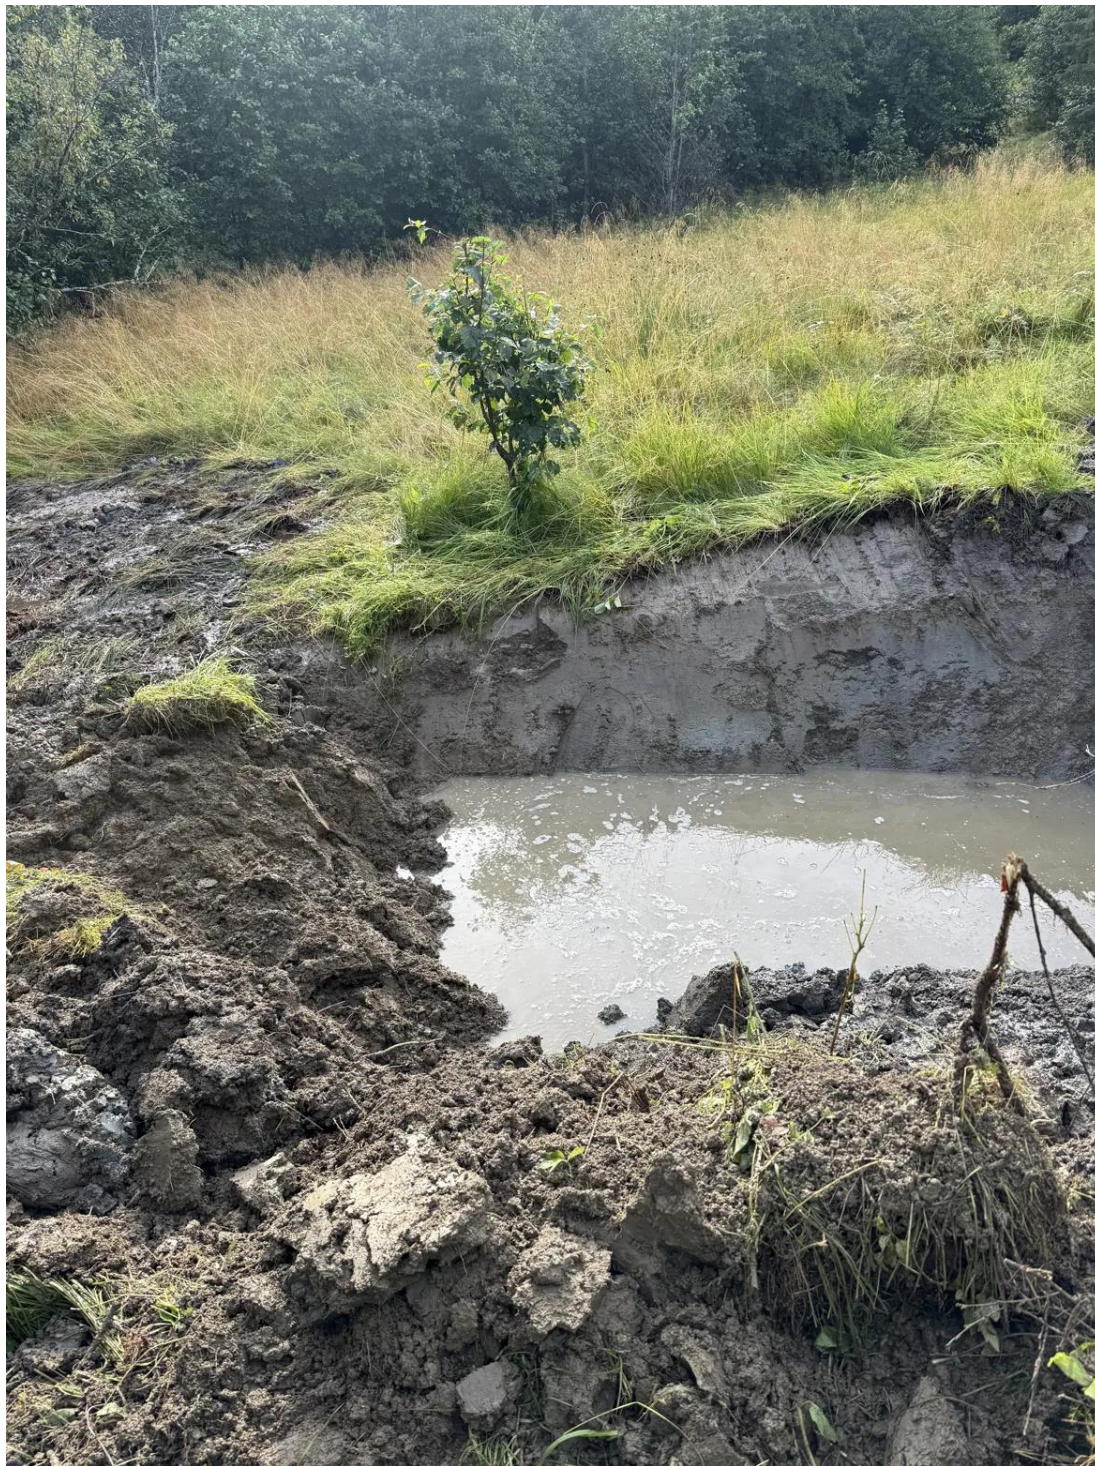
## Sjakt 4-NO25

| Sjakt | Dybde [m] | Lagdeling | Observasjoner |
|---|---|---|---|
| 4-NO25 | 0,0 – 0,1<br>0,1 – 0,5<br>0,5 – 2,5 | Organisk topplag<br>Tørrskorpeleire<br>Leire (plastisk og bløt) | Sto åpen ei lita time, grunnvann ved 0,5 m dybde |

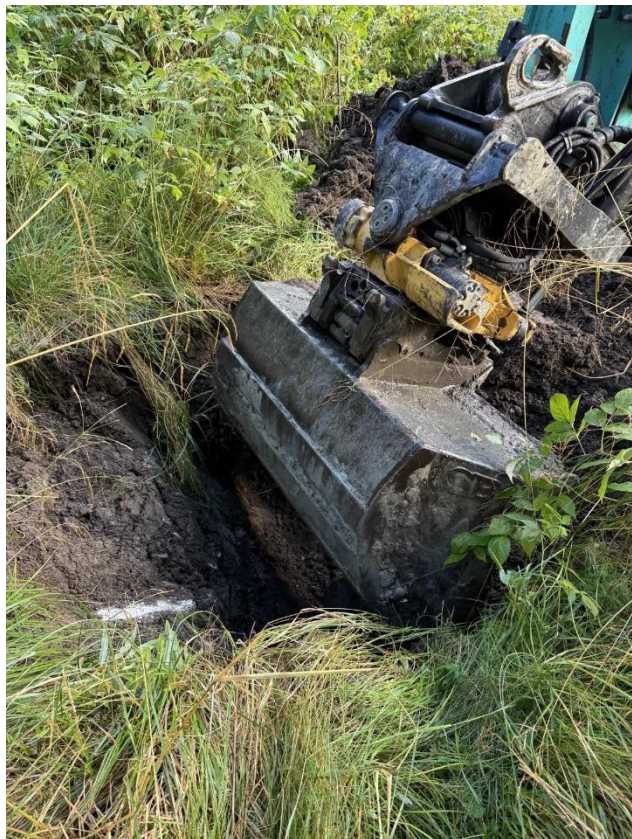
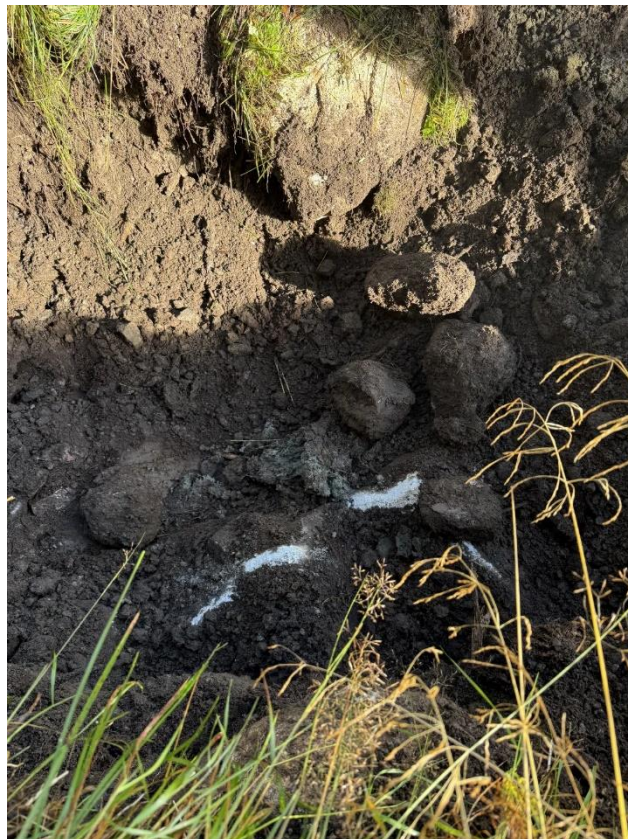
## Sjakt 5-NO25

| Sjakt | Dybde [m] | Lagdeling | Observasjoner |
|---|---|---|---|
| 5-NO25 | 0,0 – 0,1<br>0,1 – 0,3<br>0,3 | Organisk topplag<br>Tørrskorpeleire (med innslag av sand)<br>Berg | Grunt til fjell |

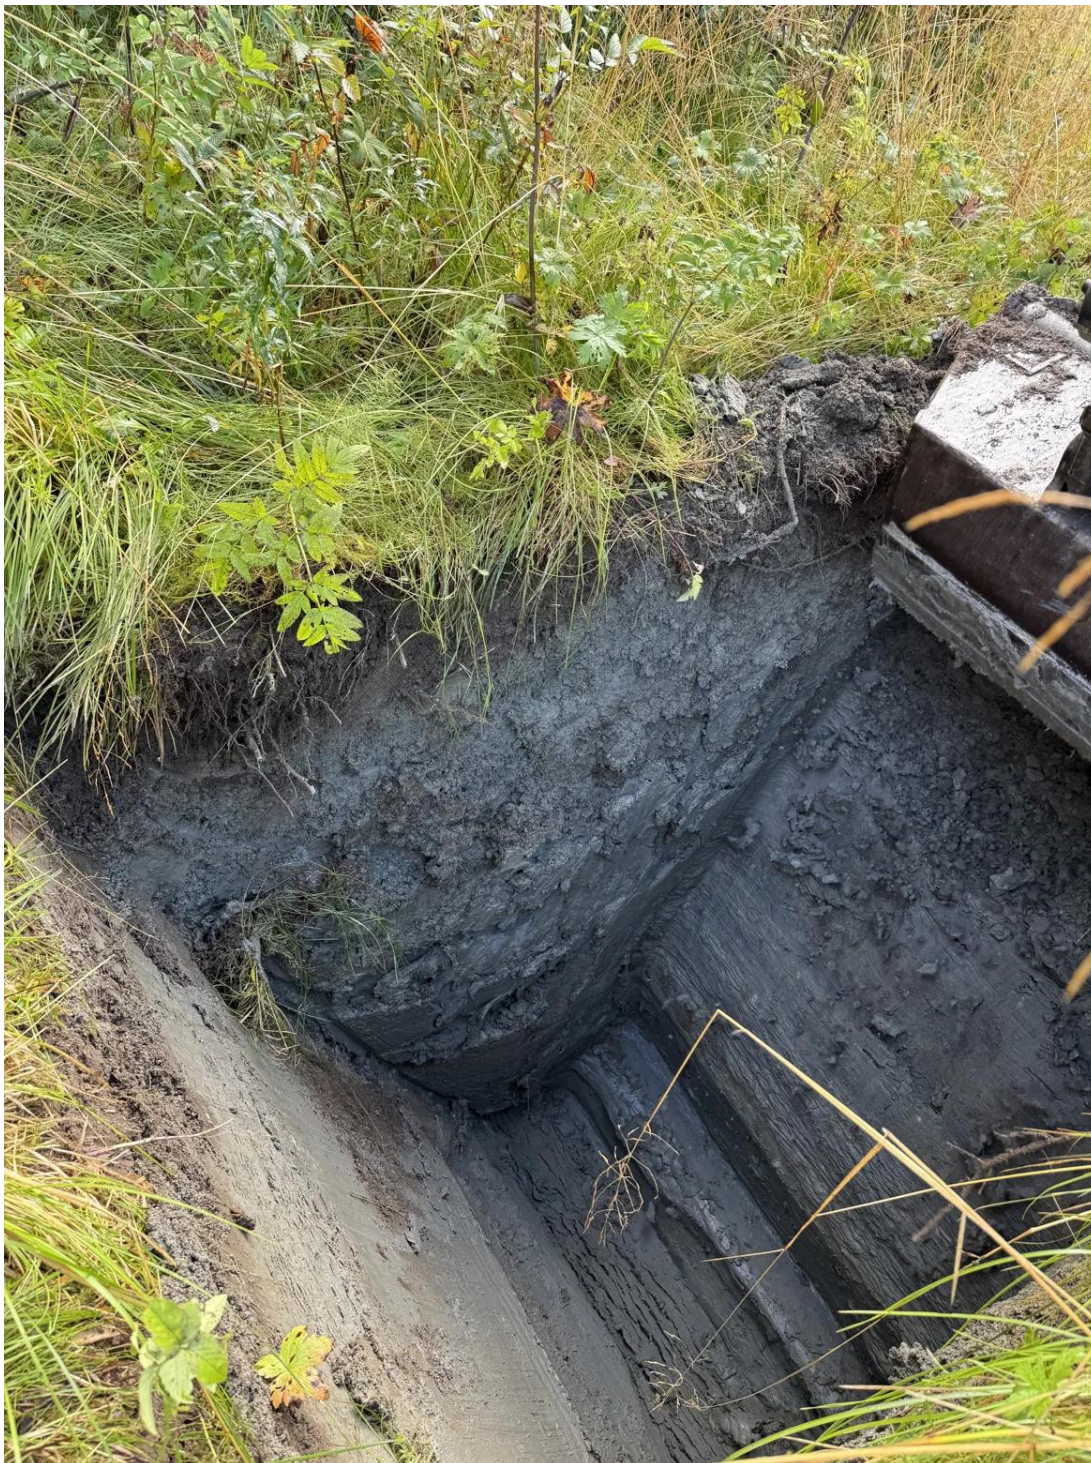
## Sjakt 6-NO25

| 6-NO25 | 0,0 – 0,1<br>0,1 – 0,5<br>0,5 – 2,5 | Organisk topplag<br>Tørrskorpeleire<br>Leire (plastisk og fast) | Ikke observert grunnvann.<br>Gravemaskinsjåføren opplyste om at gravemotstanden i denne sjakta opplevdes større enn i 8-NO25. |

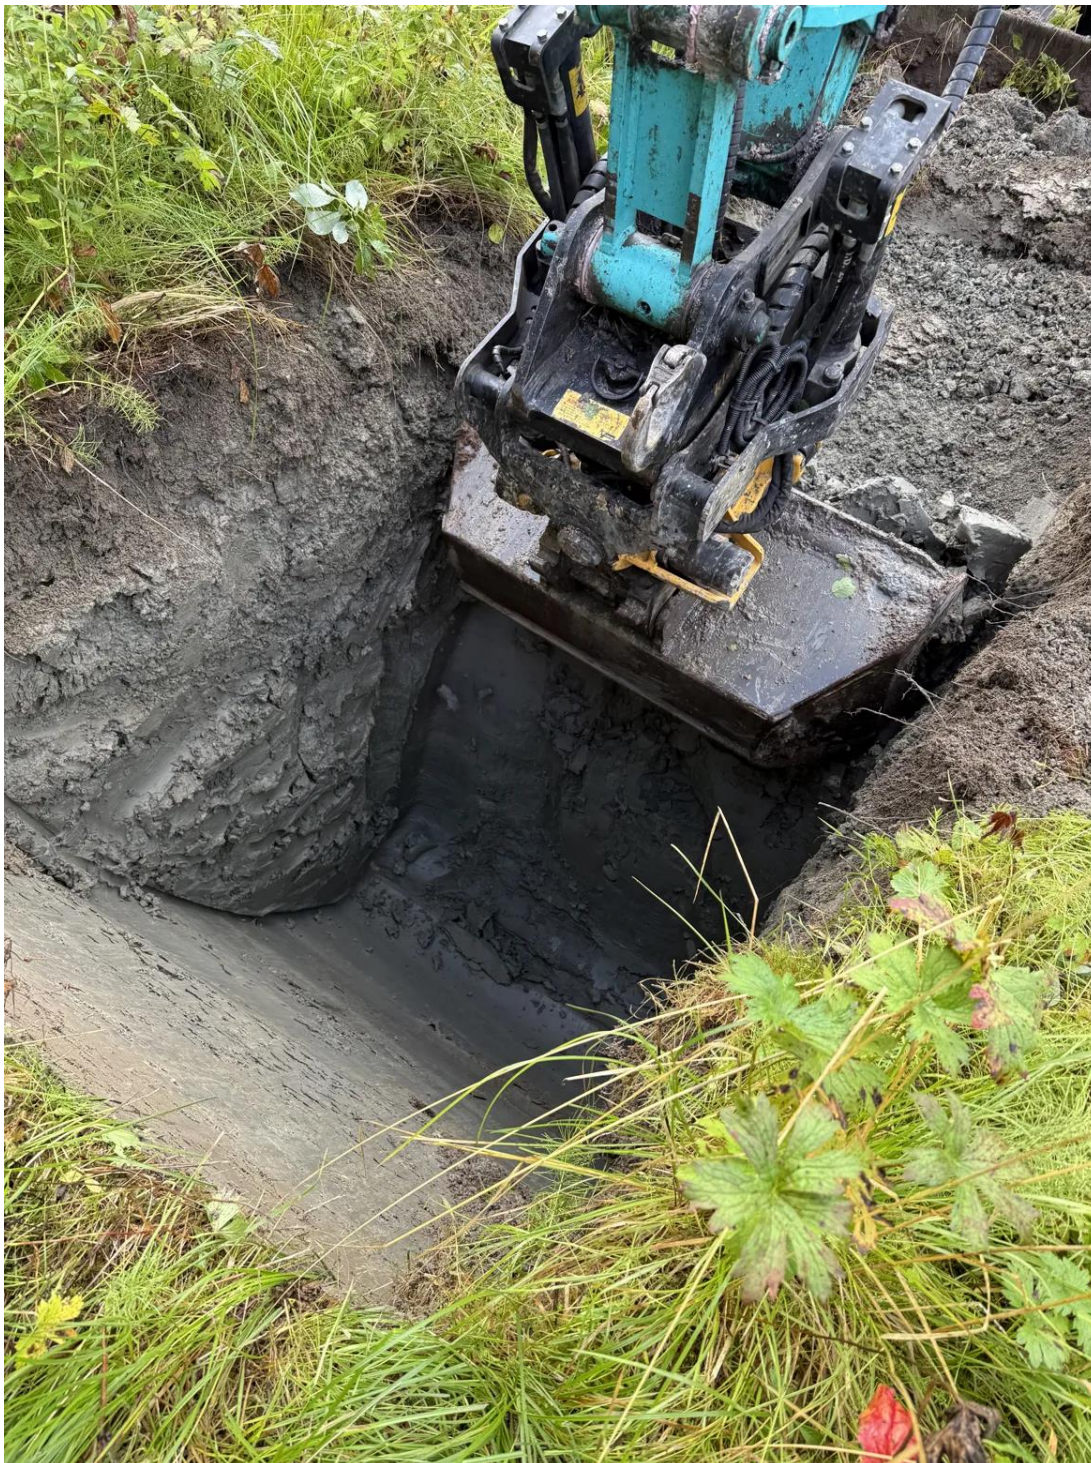
## Sjakt 8-NO25

| 8-NO25 | 0,0 – 0,1<br>0,1 – 0,5<br>0,5 – 2,5 | Organisk topplag<br>Tørrskorpeleire<br>Leire (plastisk og fast) | Ikke observert grunnvann |

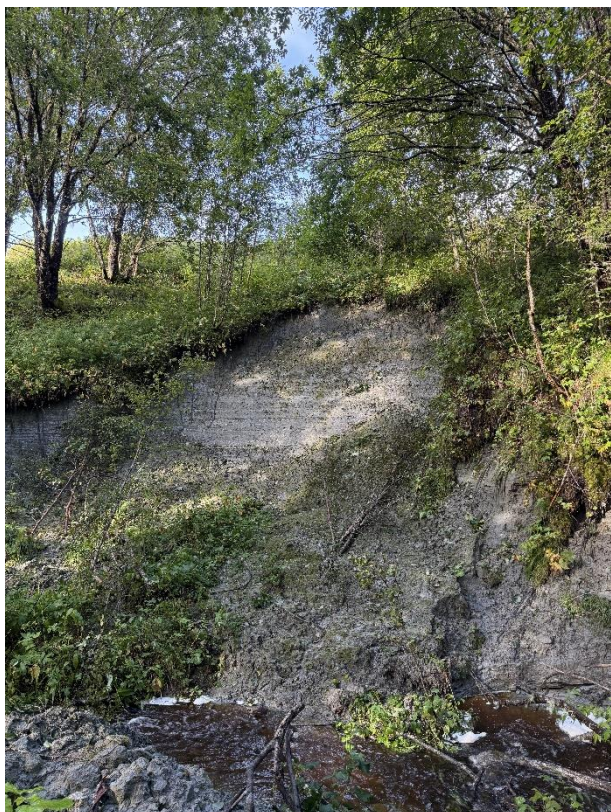
## Utglidning

Slik som nevnt innledningsvis har det skjedd ei utglidning på vestsiden av bekkedalen, nordvest for bolighuset. Omtrentlig plassering av utglidninga er vist i figur 1, og bilder av utglidningen er vist i vedlegg 2. Utglidninga er vurdert å være utløst av erosjon i bekkeløpet.

Basert på utført prøvegraving og befaring kan det ikke utelukkes kvikkleire i dybden i bekkeskråningen utglidninga har skjedd i. Dersom det er kvikkleire i grunnen vil utglidningen kunne utvikle seg videre bakover med tiden, dersom den blir stående usikret. Iht. NVEs aktsomhetskart (basert på terrengforholdene) i figur 5 og de stedlige observasjonene vil bolighuset kunne bli berørt dersom et evt. kvikkleirelag strekker seg inn under dette. Aktsomhetskartet indikerer hvilke områder som kan bli berørt av mulige kvikkleireskred. I dette tilfellet er det derimot avdekket berg i dagen/lav løsmassemektighet i ytterkantene av aktsomhetsområdet, og et evt. skred vil bli begrenset av berget.

Norconsult tilrår at utglidningen steinsettes/plastres, og at det erosjonsikres i bekken nedenfor utglidningen.
