# OMRÅDESTABILITETSVURDERING

## Galsomelen avfallsanlegg

## Uavhengig Kontroll Geoteknikk

Kontroll ifølge NVE veileder 1/2019

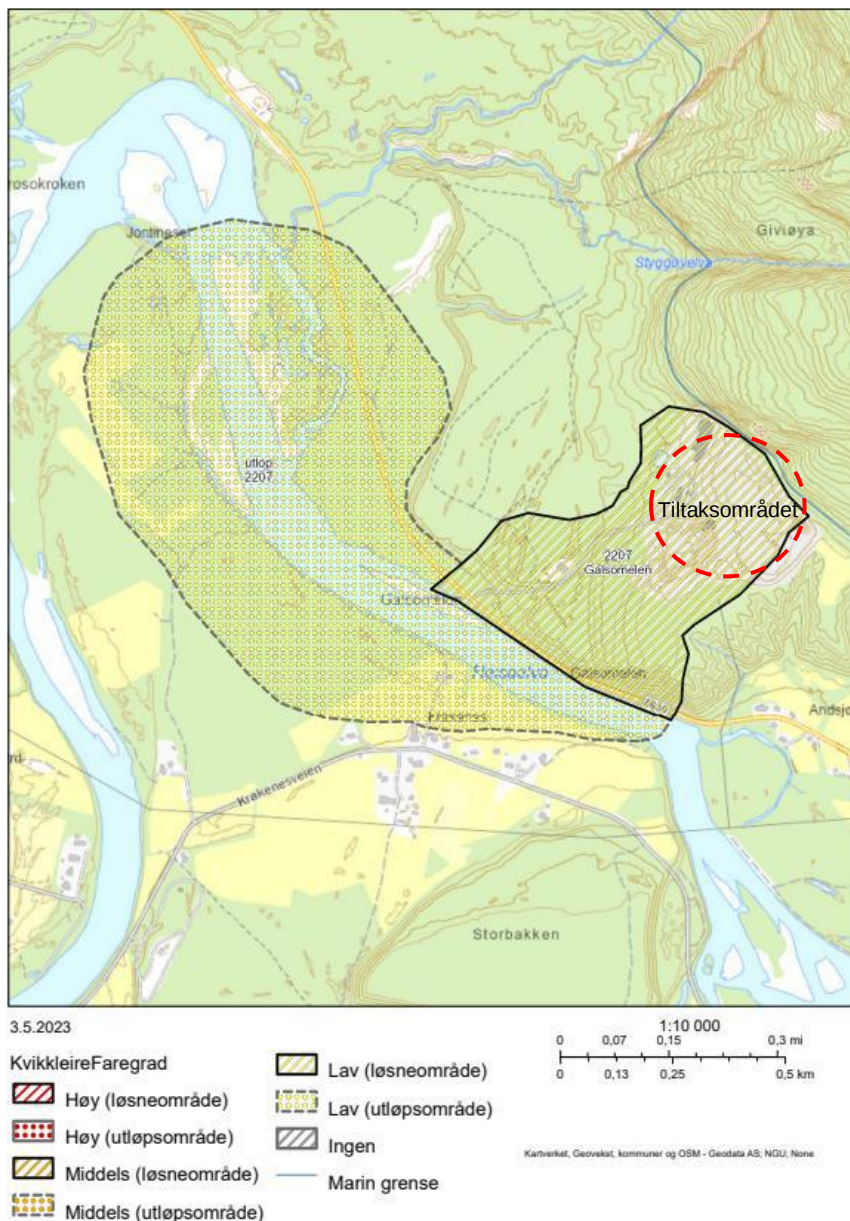
Tiltaksområdet ligger innenfor den kartlagte kvikkleiresonen «2207 – Galsomelen», kartlagt og registrert i 2018. Sonen er registrert med fareklasse lav, konsekvensklasse alvorlig og risikoklasse 3. Se bilde av utstrekning av faresonen på bilde 2.1. NVEs prosedyre fortsetter videre direkte fra steg 4.

Bilde 2.1 Utklipp over NVEs kvikkleiresone 2207 – Galsomelen. Kilde: Rapport [1]

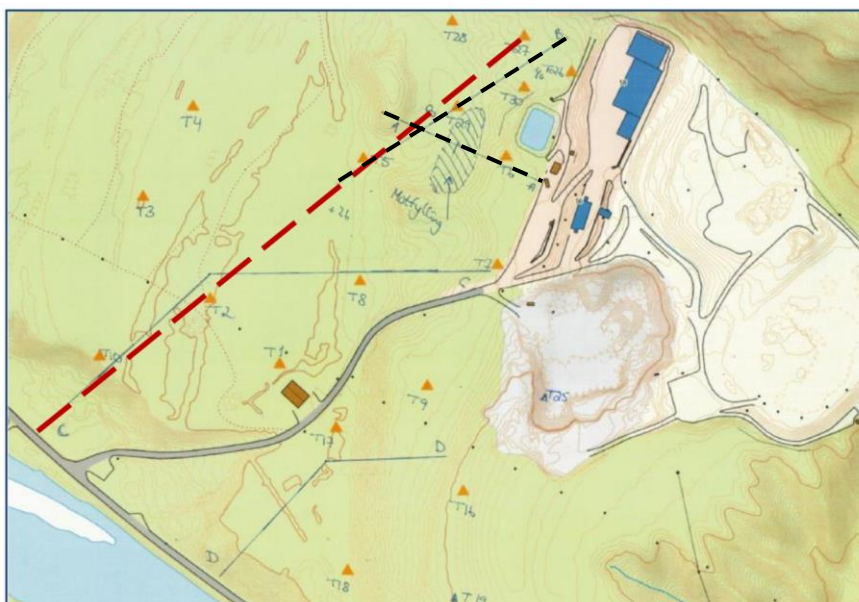
Instanes har gjort en vurdering av kritiske skråninger der skred kan initieres. Basert på terrengkriterier og sprøbruddmaterialets utbredelse er det identifisert to kritiske snitt; snitt A-A og B-B. Arktisk Geotek vurderer i tillegg et snitt fra fylkesvei opp mot plashall. Se plassering av snitter på bilde 2.2.

Kart over vurderte snitt i området. Kilde: Rapport [2]

Bilde 2.2 viser kritiske snitt over vestlig del av Galsomelen. Instanes vurderer at i snitt C-C og D-D indikerer dybde og mektighet av sprøbruddmateriale at det ikke er fare for retrogressiv skred fra disse skråningene. Med unntak av borpunkt P2, er omrørt skjærfasthet funnet å være tilstrekkelig høy til at flakskred og/eller rotasjonsskred er mer sannsynlige skredmekanismer. I Snitt A-A og B-B viser grunn- og labundersøkelser stedvis stor mektighet av sprøbruddmateriale og høy sensitivitet, og det er derfor fare for retrogressiv skredutvikling.

På bakgrunn av påvist sprøbruddmateriale i vestlig del av Galsomelen, som også omfatter lokasjon plasthall, har Instanes utført stabilitetsberegninger. Beregningene er utført på snitt A-A (fra terrengkollle til anleggsområde sør for slamlagune) og B-B (fra terrasseflate til lokasjon plasthall), se plassering av snittene i bilde 2.2. Likevektsprogrammet Slope/W er benyttet.

Snitt	Beregnet sikkerhetsfaktor $S_u$ -basis	Beregnet sikkerhetsfaktor $a\phi$ - basis
A-A	1,2	1,27
B-B	1,47	1,75

For snitt B-B er det oppnådd tilstrekkelig sikkerhet, forutsatt at tiltaket ikke forverrer stabiliteten. Beregningene viser at det er ikke er oppnådd tilstrekkelig sikkerhet for totalspenningsanalyse i snitt A-A. Dette medfører behov for stabiliserende tiltak for eventuell etablering av plashall i ønsket område. Instanes beskriver følgende tre forslag på stabiliserende tiltak:

1. Nedplanering av topp skråning
2. Masseutskriftning med lette masser
3. Motfylling i bunn skråning

Instanes anbefaler at dersom det tillates etablering av motfylling, og det er tilgang på steinmasser, anses alternativ 3 som mest økonomisk og teknisk fordelaktig.

VSO bemerker at det ikke er gjort beregninger på en eventuell motfylling. Aktisk Geotek svarer ut på epost datert 24.05.2023: «Motfylling må detaljprosjekteres i sammenheng med planlagt plashall, da denne avhenger av dette tiltaket. Uavhengig kontroll av motfylling vil bli ivaretatt gjennom Pbl. og Byggesaksforskriften SAK10 på et senere tidspunkt i prosjektet.»

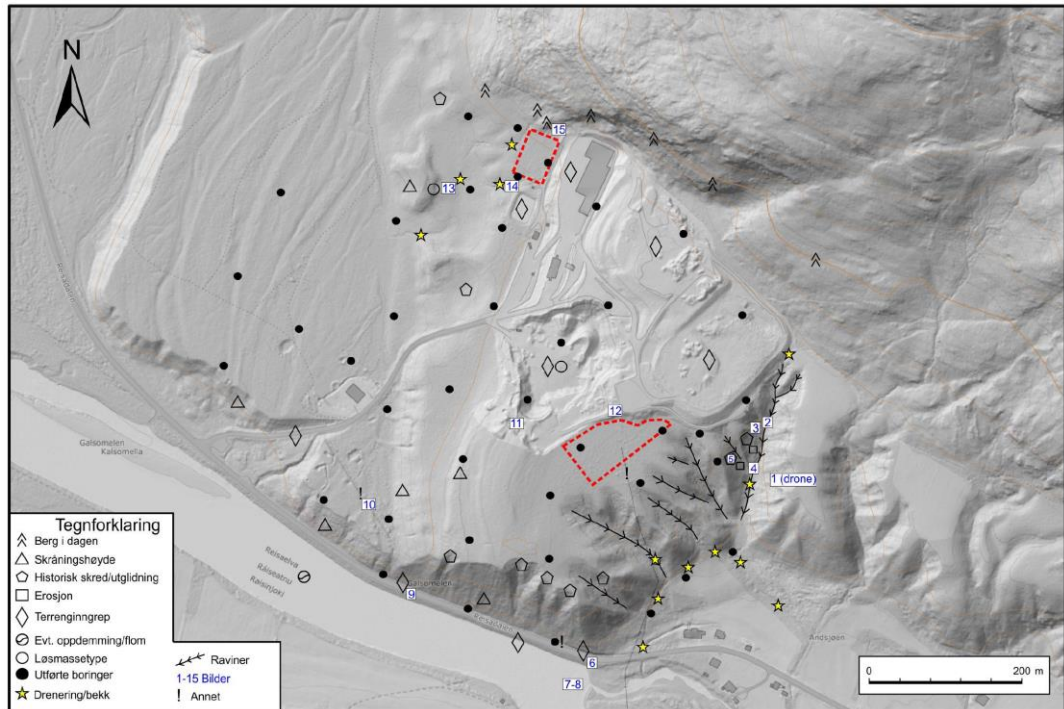
Geologer fra Arktisk Geotek befarte området til fots og ved hjelp av drone høsten 2022. Relevante observasjoner er beskrevet i detalj i eget befarringsnotat, se Rapport [4]. Observasjonene er registrert på kartet under, på bilde 2.3.

Bilde 2.3 Registreringskart over observasjoner i felt. Kilde: Rapport [4]

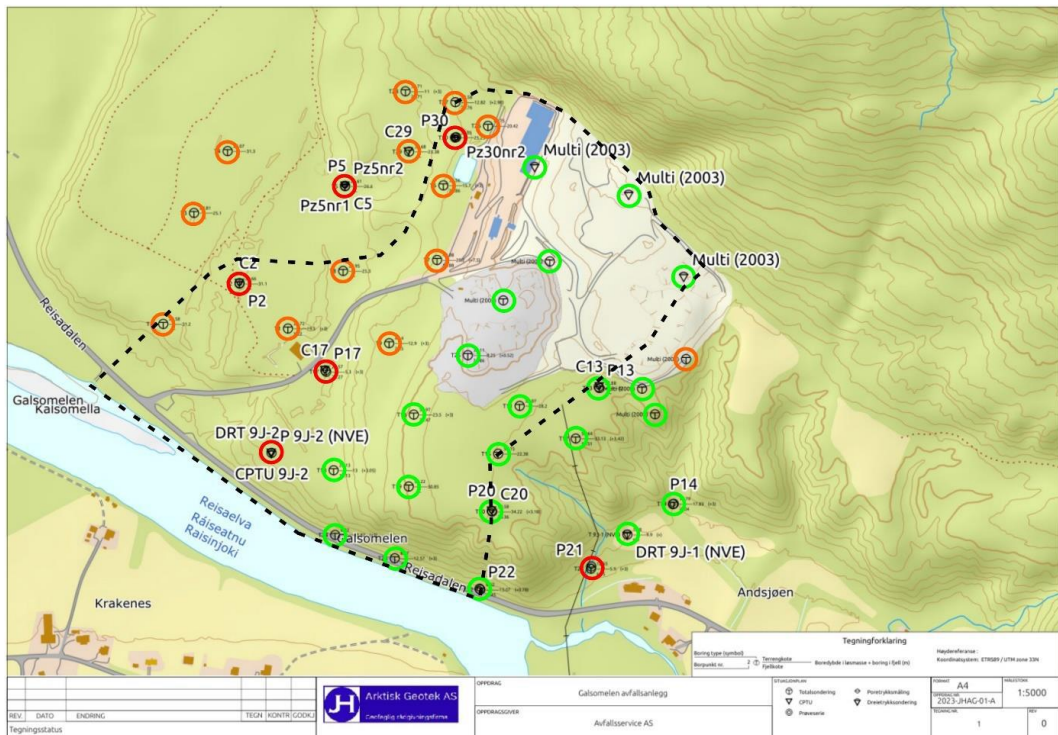
Bilde 2.4

Prøvetaking i området bekrefter at grunnforholdene på Galsomelen består av middels fast til bløt leire i vestlige del av avfallsanlegget. Det er ikke påvist kvikkleire i de supplerende undersøkelsene, men det er påvist leire med sprøbruddegenskaper. På høyere liggende koter og sør for avfallsområdet består området i all hovedsak av kompakt grus, sand, silt og leirig materiale.

Basert på supplerende grunnundersøkelser foreslår Instanes revisjon av kvikkleiresonen. Oversikt over boringer med vurdering av eventuelt sprøbruddmateriale er vist i bilde 2.4. Omtrentlig grense av dagens løснеområde for «kvikkleiresone 2207 Galsomelen» er vist med svart stiplet linje. Borpunkter uten indikasjon på sprøbruddmateriale er markert med grønn sirkel. Borpunkter med påvist sprøbruddmateriale er markert med rød sirkel. Borpunkter der sprøbruddmateriale ikke kan utelukkes fra borprofilen er markert med oransje sirkel.

Oversikt over boringer med vurdering av eventuelt sprøbruddmateriale.

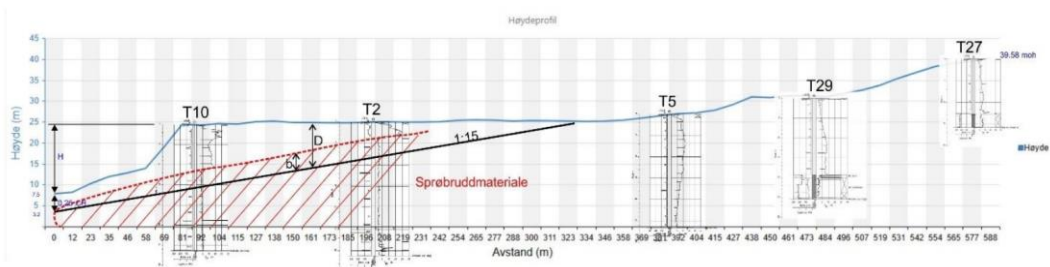
Arktisk Geotek vurderer i tillegg et større profil som strekker seg fra fylkesvei og opp mot planlagt plasthall, se plassering i bilde 2.2. De vurderer at ved en eventuell retrogressiv skredutvikling etter et initialskred ved veien, vil skredet ikke kunne nå fram til tiltaksområdet. Bilde 2.5 viser illustrasjon med b/D forholdet etter prinsipp for vurdering av andel sprøbruddmateriale over mest kritiske glideflate.

Uklipp av større profil sett fra fylkesvei opp til plasthall. Profilet illustrerer b/D forholdet over kritisk glideflate på 1:15 forhold i vestlige del av Galsomelen. Kilde: Rapport [1]

Grunnforholdene viser at på høyere terrenghøyder mot slamlagunen i vest og plasthall, er en retrogressiv skredutvikling ikke like sannsynlig basert på omrørt fasthet i leira. Vurdering av 1:15 linje med kritisk glideflate bekrefter også potensielt løснеområde for retrogressiv skredutvikling ikke når opp til øvre deler av revidert kvikkleiresone. Det er mer sannsynlig at skredet kan gå over i en annen fase – type flak-/rotasjonskred med begrenset løśnieområde opp mot dagens anleggsområde i vest.
