Tiltaksplan

11191 – Sikringstiltak mot erosjon og ras i
Svedjan i Stjørdal kommune

| Plandato: 24.02.2016 | Saksnr.: 201700228 |

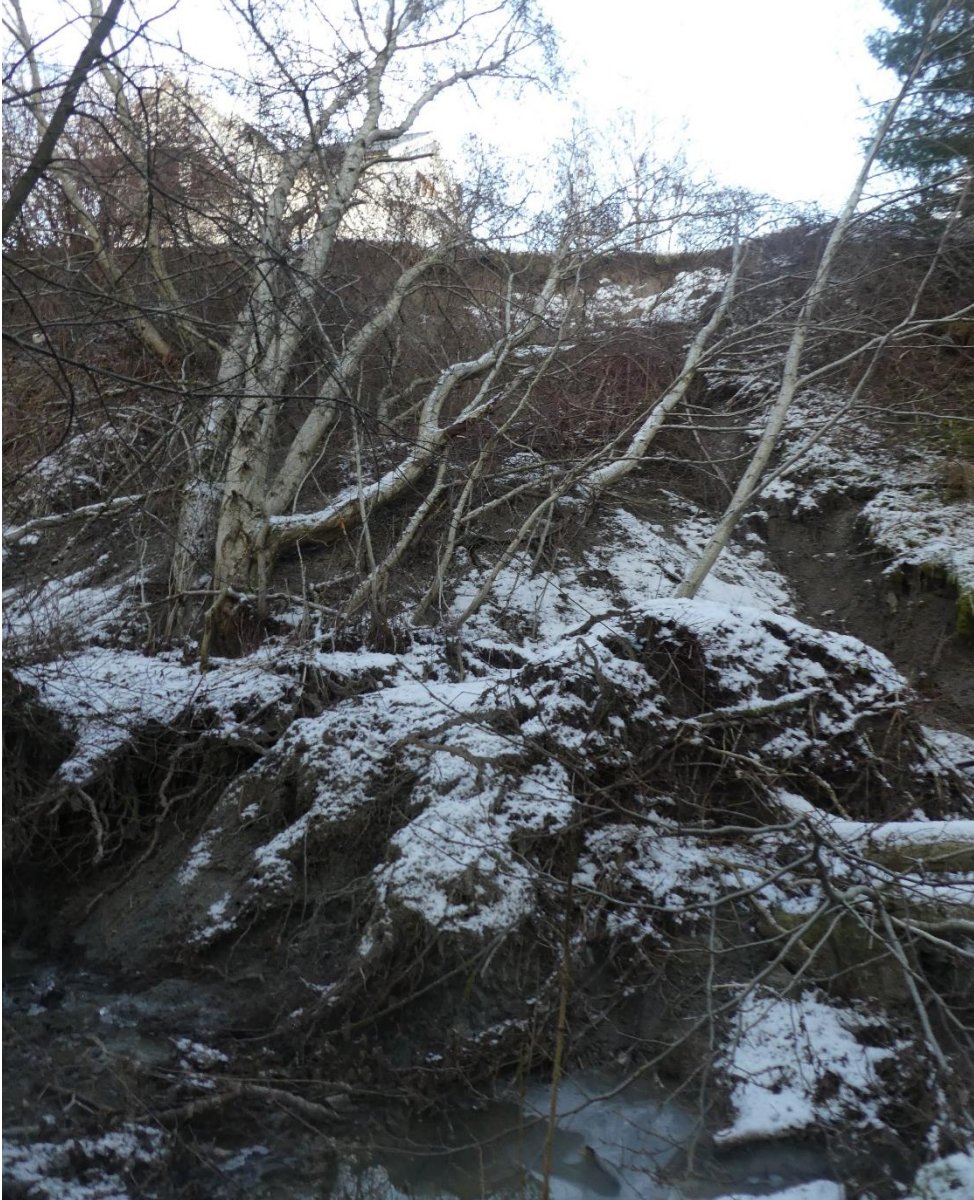
Bilde 1: Rasgropa fra raset i desember 2016, sett nedenfra. Man kan observere blottet leire og trær som har falt over. Legg merke til huset bak raskanten oppe til venstre. Det er omtrent sju meter høydeforskjell fra topp til bunn.

Befaringer i tiltaksområdet avdekket leirskråninger med tydelig erosjon og utglidninger som følge av vannets graving. Får vannet grave videre vil det trolig medføre lokal ustabilitet og ytterligere utglidninger. Dette kan videre føre til at en tomannsbolig i umiddelbar nærhet raser ut og/eller at kvikkleirelommer i tiltaksområdet blir blottet og kvikkleireskred utløst. Et kvikkleireskred kan utgjøre en stor fare for alle som bor og oppholder seg i utsatt område på begge sider av tiltaksområdet, samt føre til skade på bebyggelse og infrastruktur.

Rasgropa som ble dannet ved utglidningen i slutten av 2016 skal delvis fylles opp, se kart 4. Rundt 400 lm^3 samfengt spreng stein tilkjøres rasgropa fra nedsiden. Fyllingen utformes som en erosjonssikring hvor steinen legges direkte på de stedlige grunnmassene. De største fraksjonene legges som normalt nederst og innerst i fyllingen, deretter gradvis mindre fraksjoner utover og oppover. Selve utformingen utføres slik at oppfyllingen går i ett med erosjonssikringen langs bekken forøvrig. Helningsvinkelen for fyllingen skal ikke overstige 1:1,5.

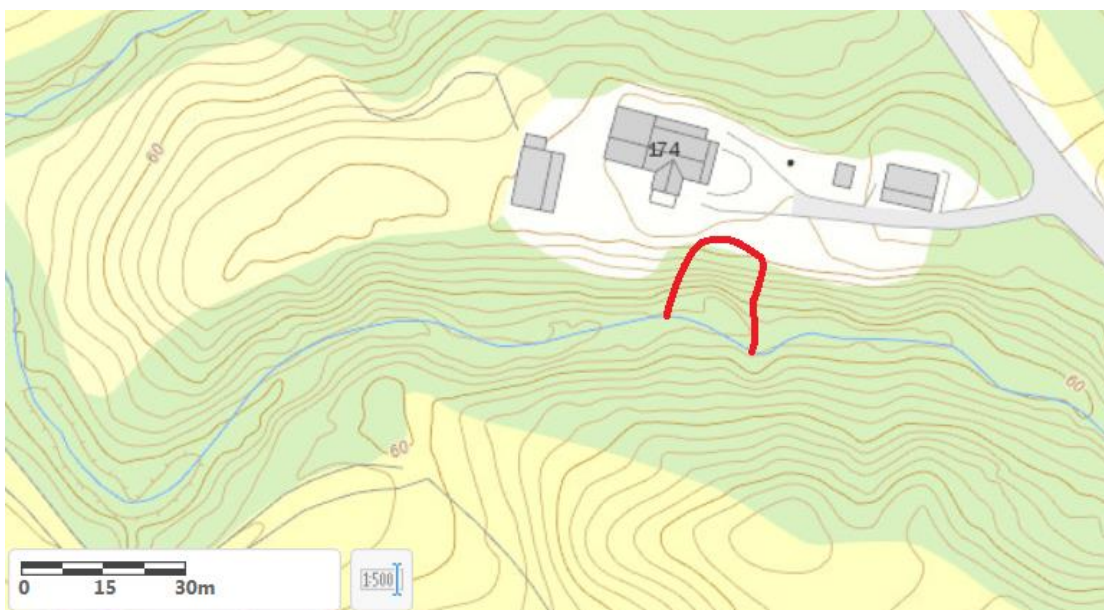
Kart 4: Oversiktskart med omtrentlig område for rasgropa avmerket med rødt.

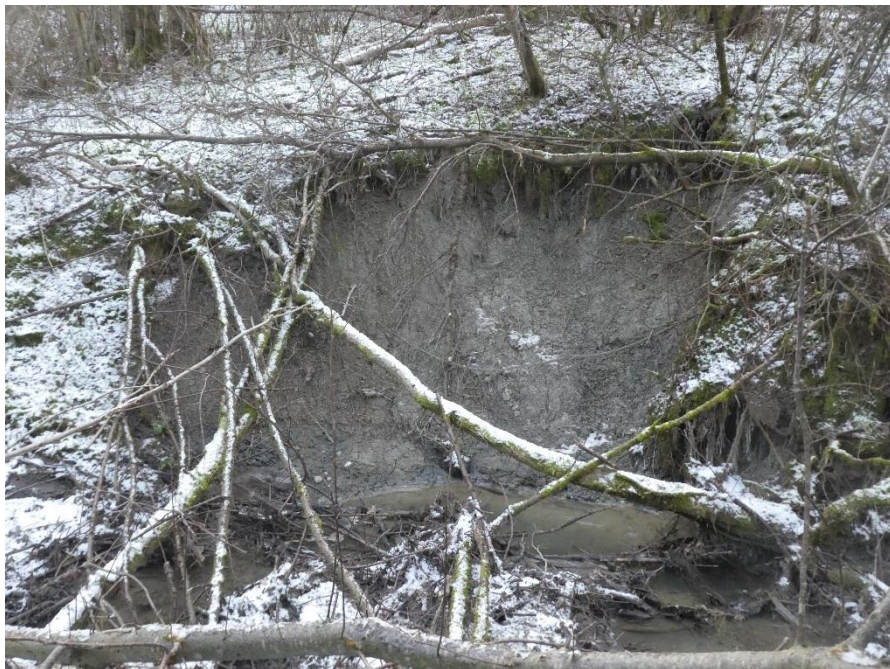
Bilde 3: Rasgrop i bratt skråning.

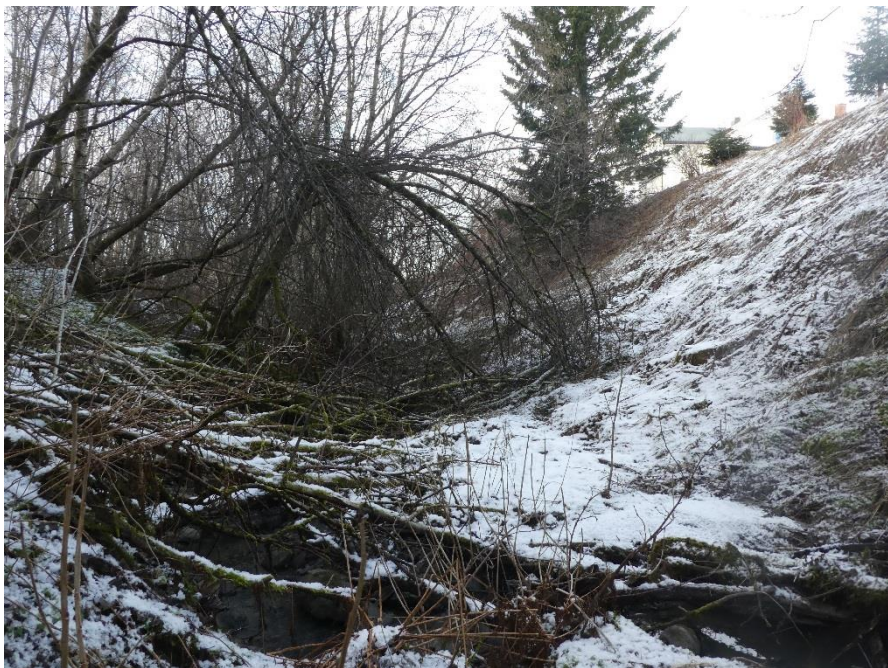
Bilde 4: Utglidninger og ras har ført til at vegetasjon har veltet og falt ut i bekken. Legg merke til tomannsboligen på toppen av den bratte skråningen til høyre i bildet.

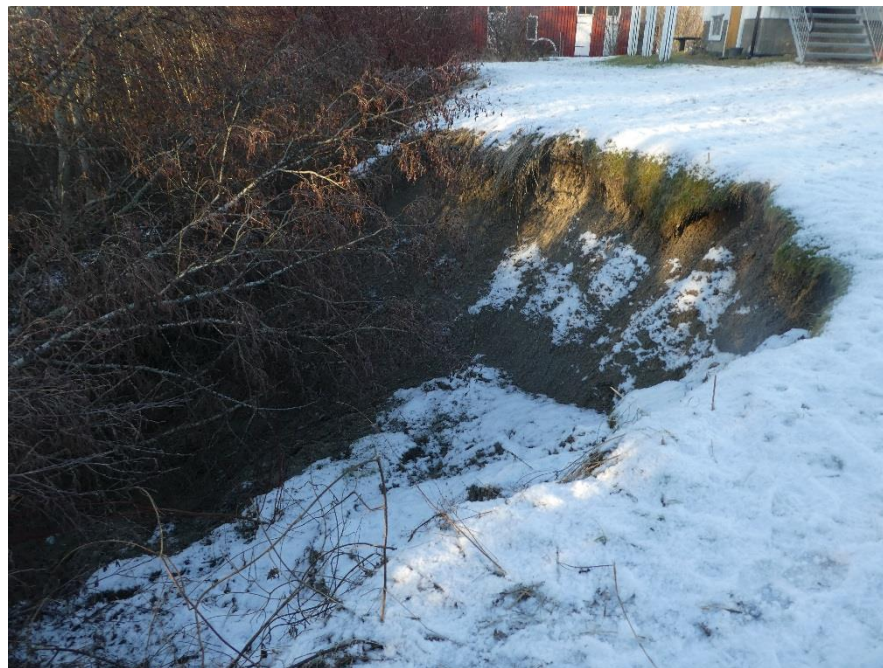
Bilde 5: Rasgropa inne i hagen til tomannsboligen. Distansen fra raskanten til huset er ca. 10 meter.

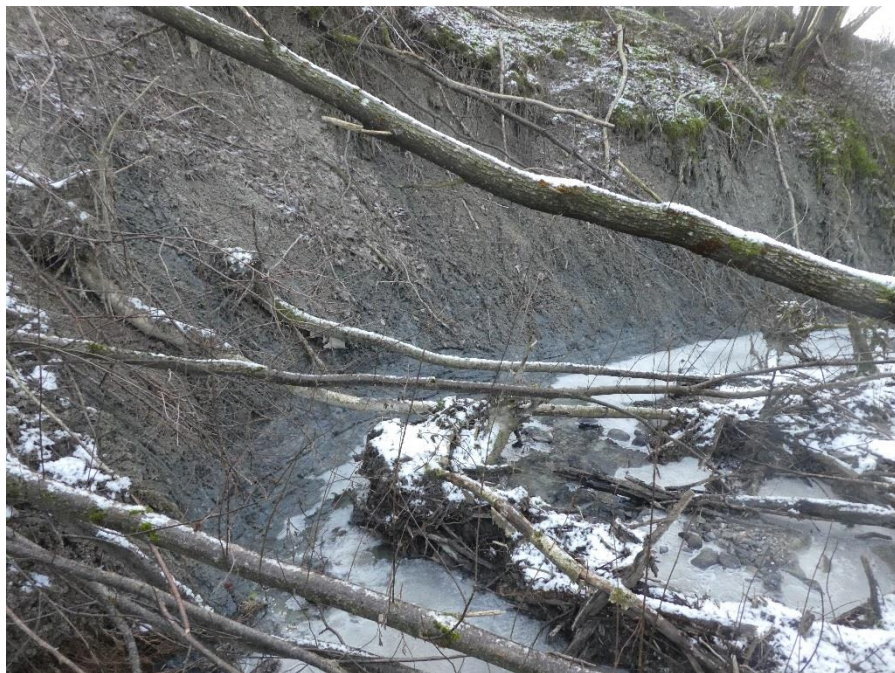
Bilde 6: Tydelige spor av ras i bekkesiden

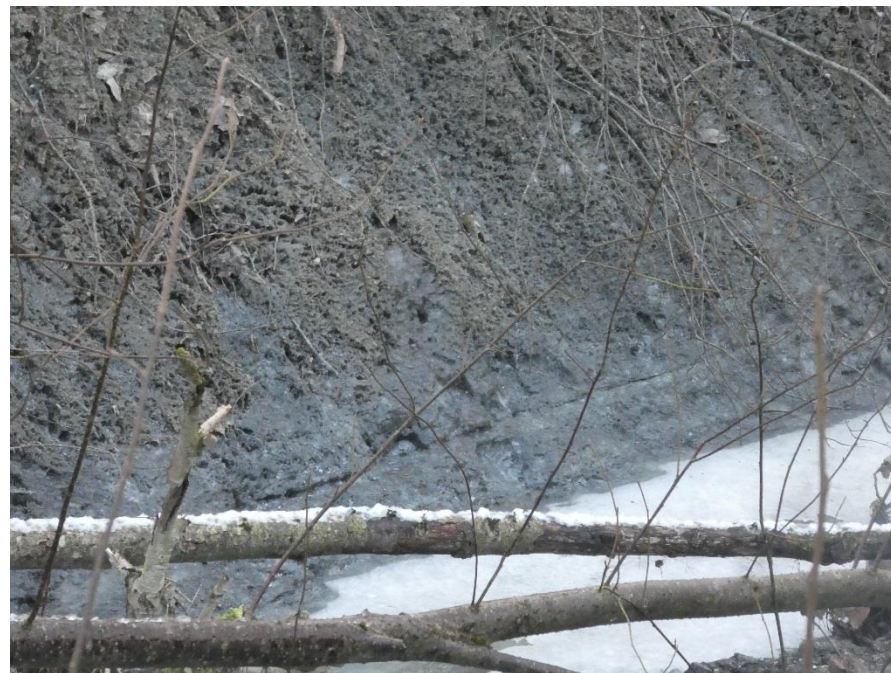
Bilde 7: Blottet leire
