Vedlegg 1 – Bilder av isforhold på Hamlagrøvatnet, påsken 2022

Vedlegg 1 – Bilder av forholda ved Lomatjørn, hausten 2021. Viser utgraving og uføreseieleg elvelaup i utløpet av kanalen frå Breisetetjørn til Lomatjørn og vidare til Hamlagrøvatnet

Vedlegg 2 – Inntak Viåni (60° 29' 20" N 6° 8' 33" E)

Vedlegg 3 – Forslag til løysing, sikker vintertasé. I) Kart

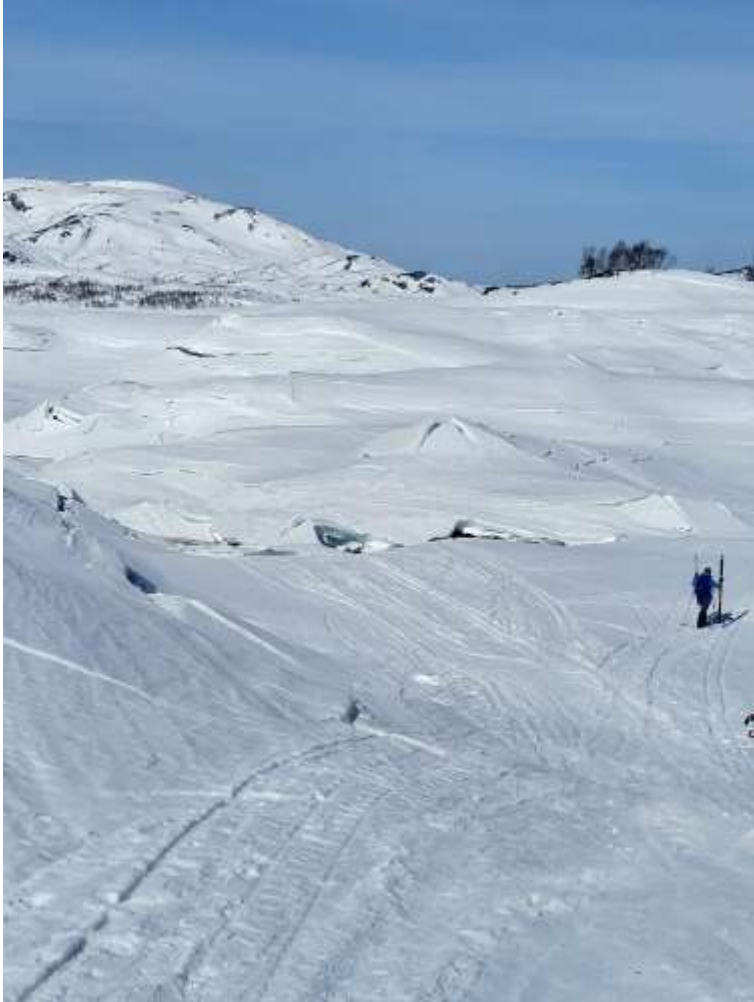
For å koma til hyttefeltet med snøskuter må ein anten gjennom Kyrkjevika eller over Lomatjørn. Kyrkjevika vert tømd for vatn før ein når LRV. I utløpet vert der då ei elv som kan vera stygg å koma over.

Kyrkjevika - utsikt mot nord-vest 1

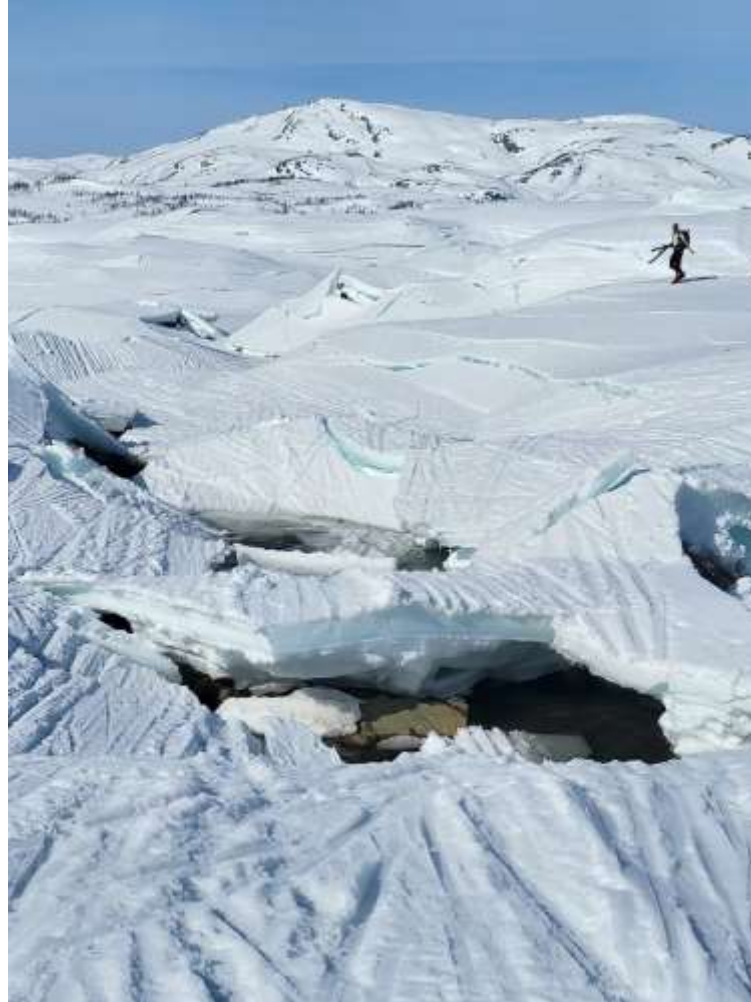
Kyrkjevika – utsikt mot nord-vest 2

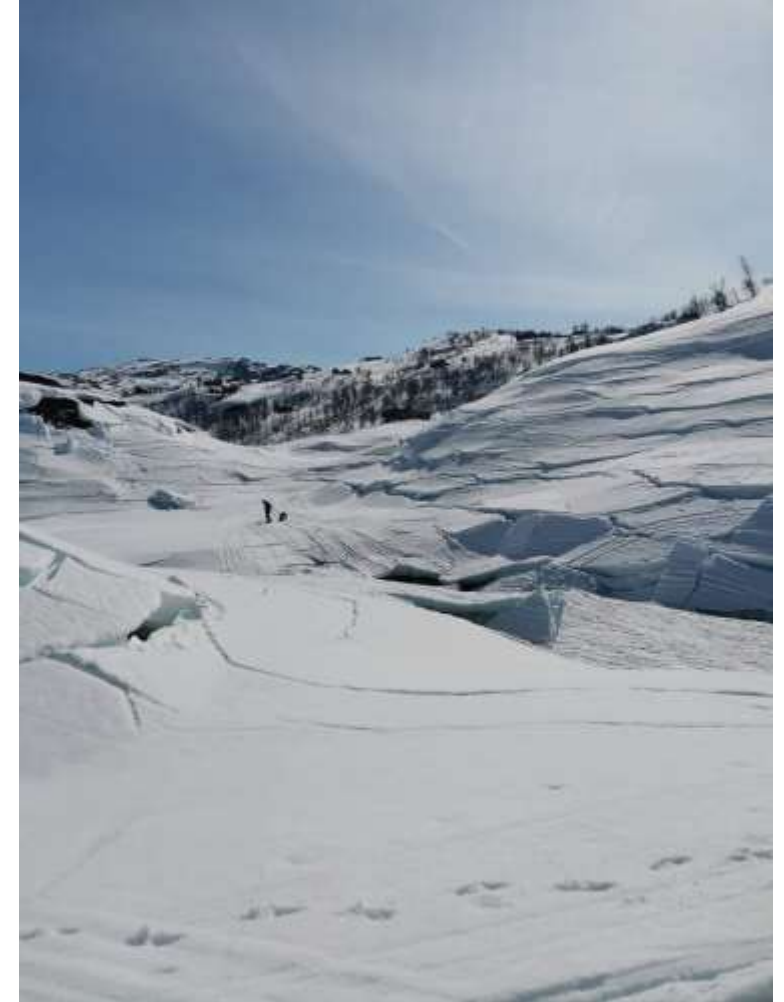
Utsikt inn i Kyrkjevika frå vest

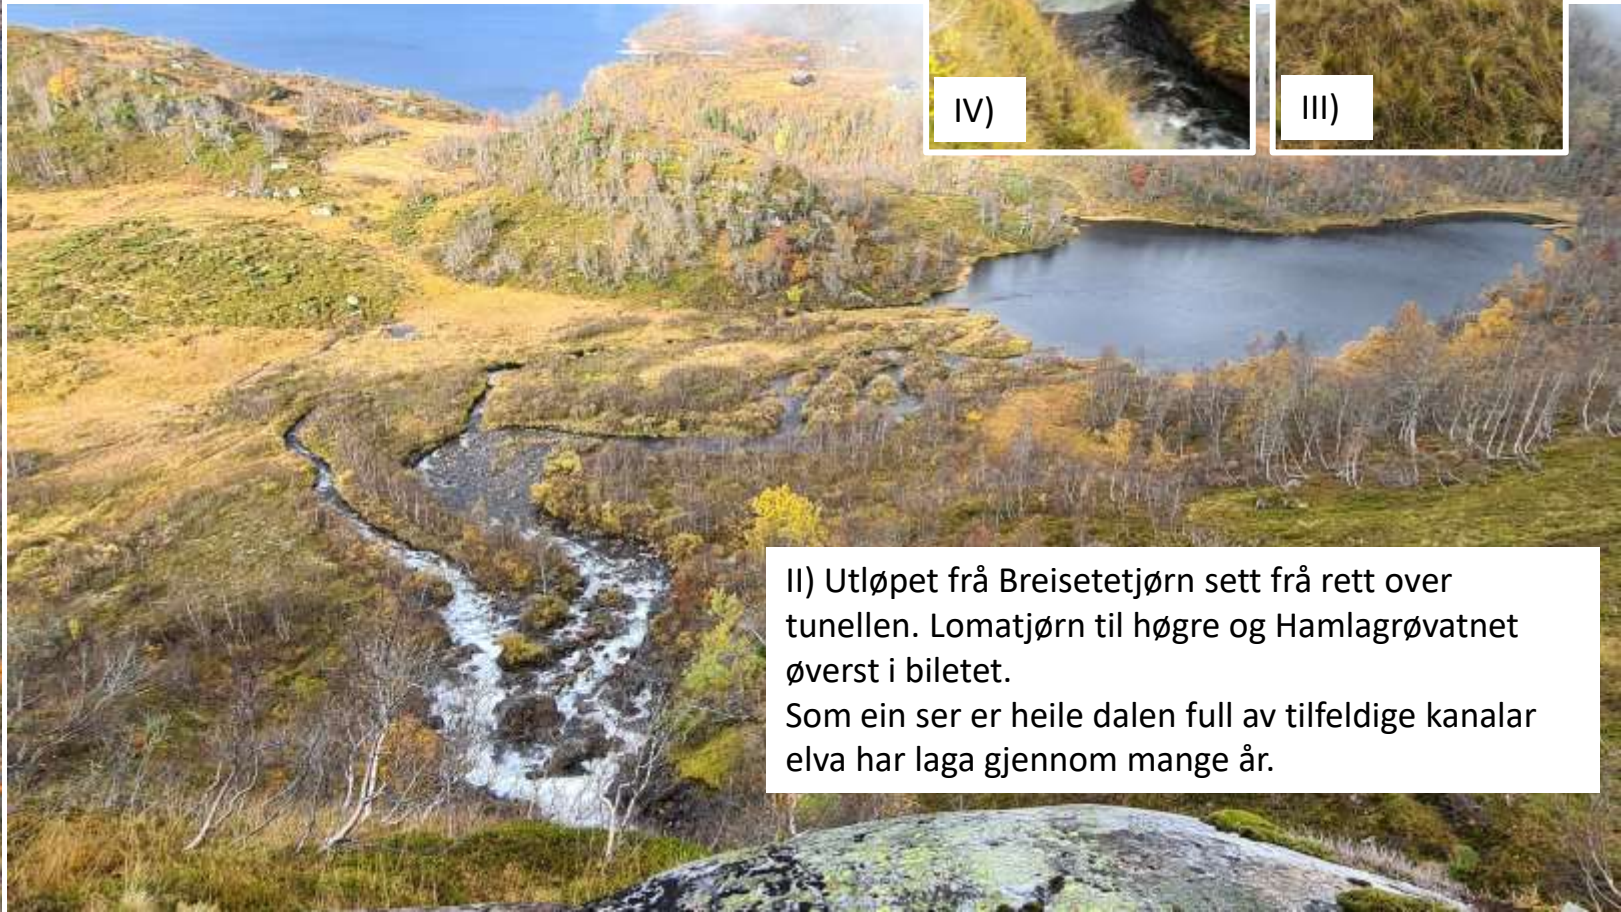
II) Utløpet frå Breisetetjørn sett frå rett over tunellen. Lomatjørn til høgre og Hamlagrøvatnet øverst i biletet. Som ein ser er heile dalen full av tilfeldige kanalar elva har laga gjennom mange år.

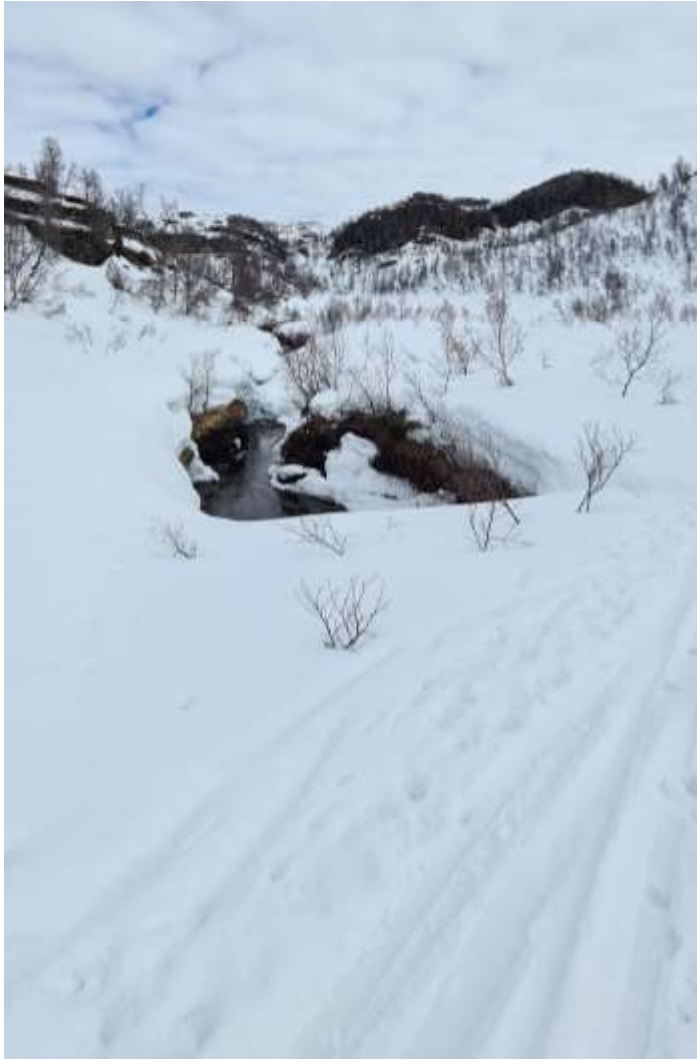
Overføringskanal frå Breisete. Teke i elvesvingen nedom «fossen» frå sør-vest mot Lomatjørn.

Snøskuter kan ikkje nytta sommarbrua og må først kryssa overføringskanalane på bildet. Så må den ut på is som kan vera usikker grunna straumen i elva.

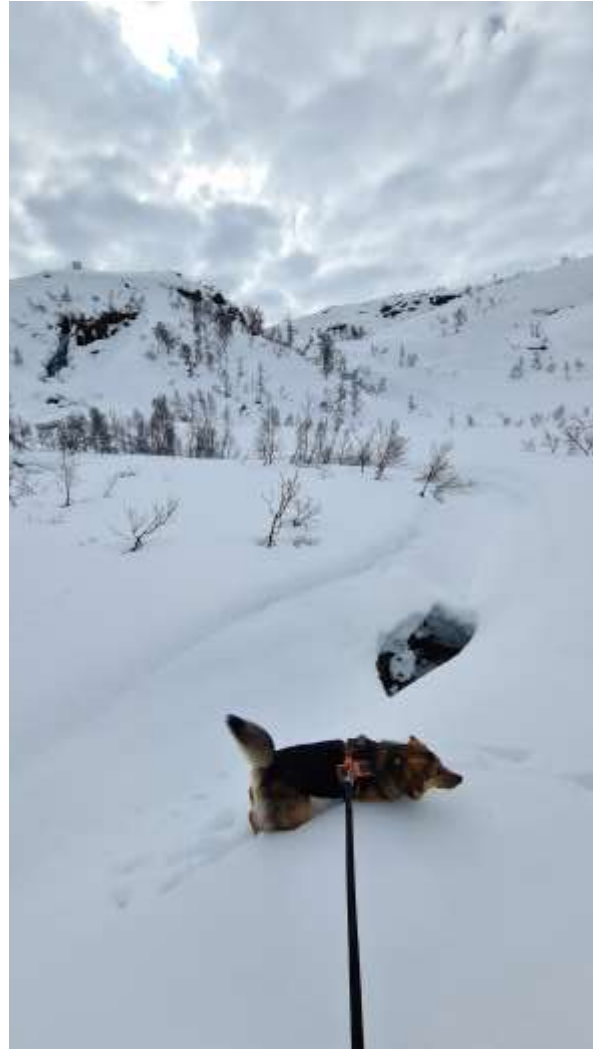
Same stad, men retning sørover mot «fossen». Fokksnø gjer det vanskeleg å sjå kvar det er trygt

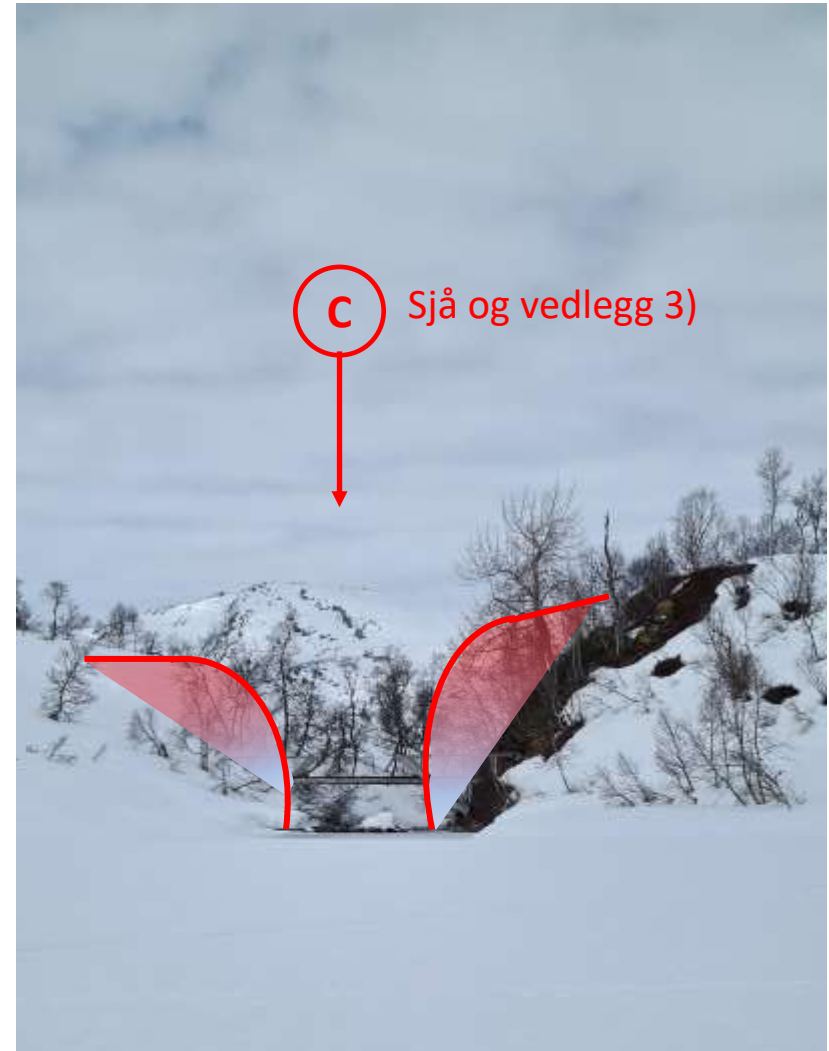
C Sjå og vedlegg 3)

Sommarbrua over overføringskanal ut or Lomatjørn, mot Hamlagrøvatnet i nord-vest (Kjerringfjell i bakgrunnen). Er det mykje snø eller snøfokk over lang tid, blir det uråd å entra brua på ski eller til fots. Raud line/skravering viser kvar snøskavlane gjerne ligg. Brua kan ikkje bera snøskuter.

C)
Vinterbru / utbetring i overføringskanal Breisete - Hamlagrø
Evt. bru må kunna bera snøskuter og vera plassert trygg for skavl-danning

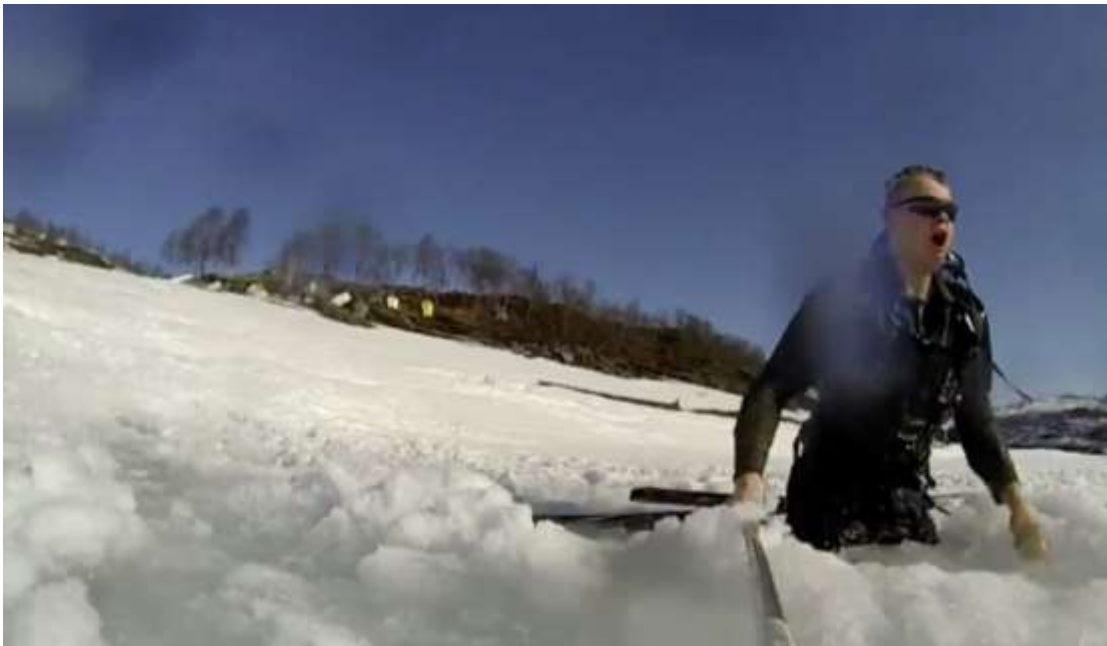
Ein person har gått gjennom isen nedanfor Søreplassen.
Tilfeldigvis filma med eige actionkamera og han gjekk heldigvis ikkje åleine.

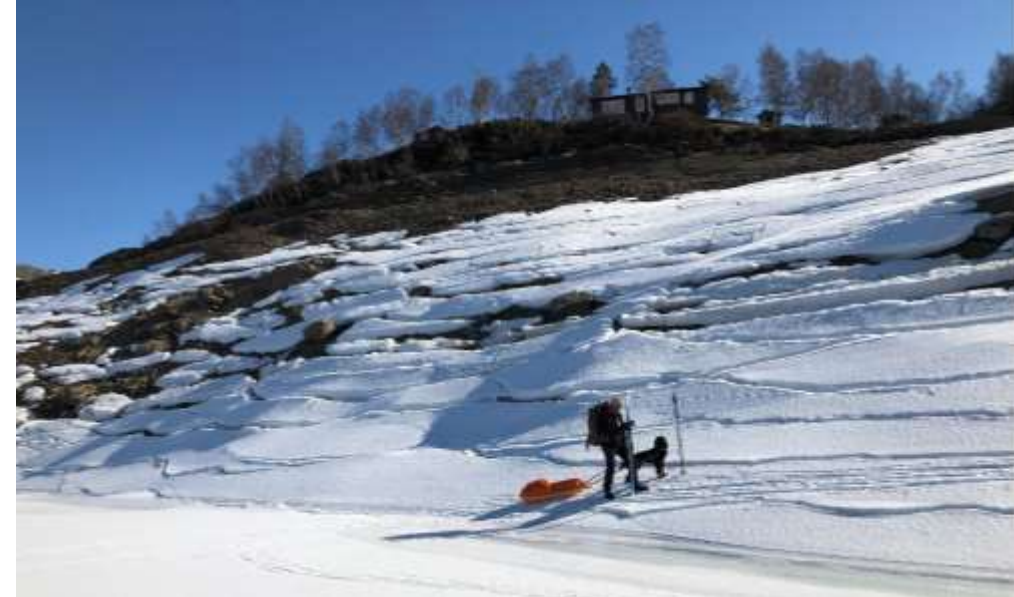
Bratt opp ved LRV – mellom Kyrkje- og Svortevika

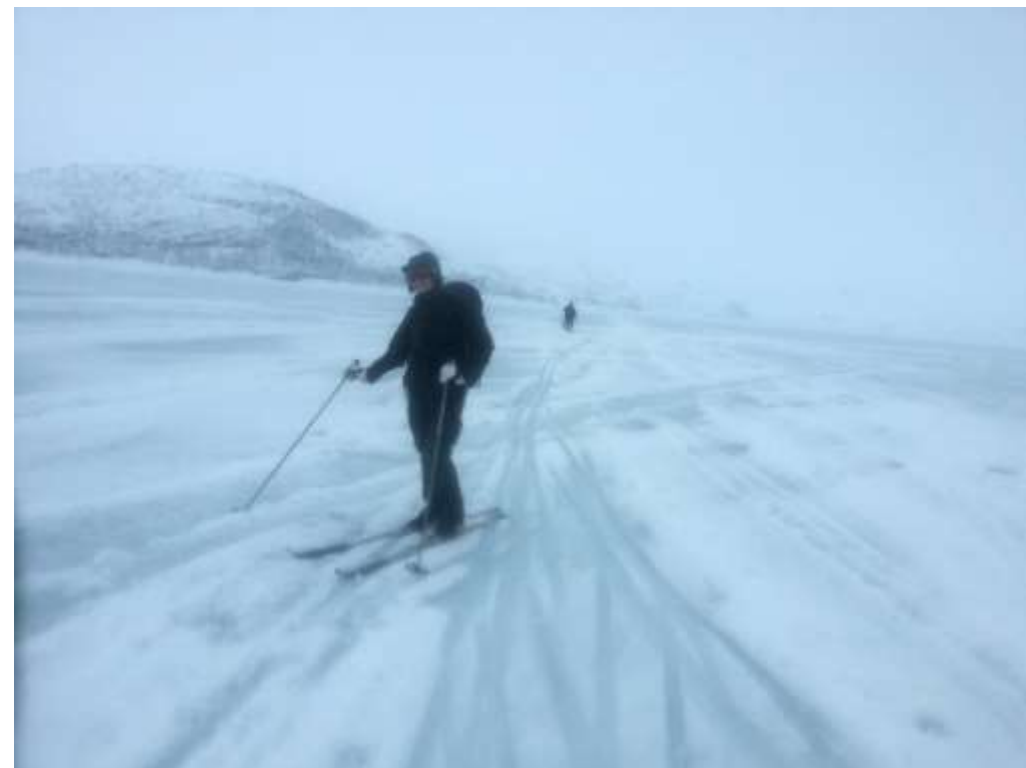
Kryssing av isen med snøsørpe og overvatn
i 2014. Dei mange spora viser at det er denne
vegen som vert nytta – så sant det er mogeleg

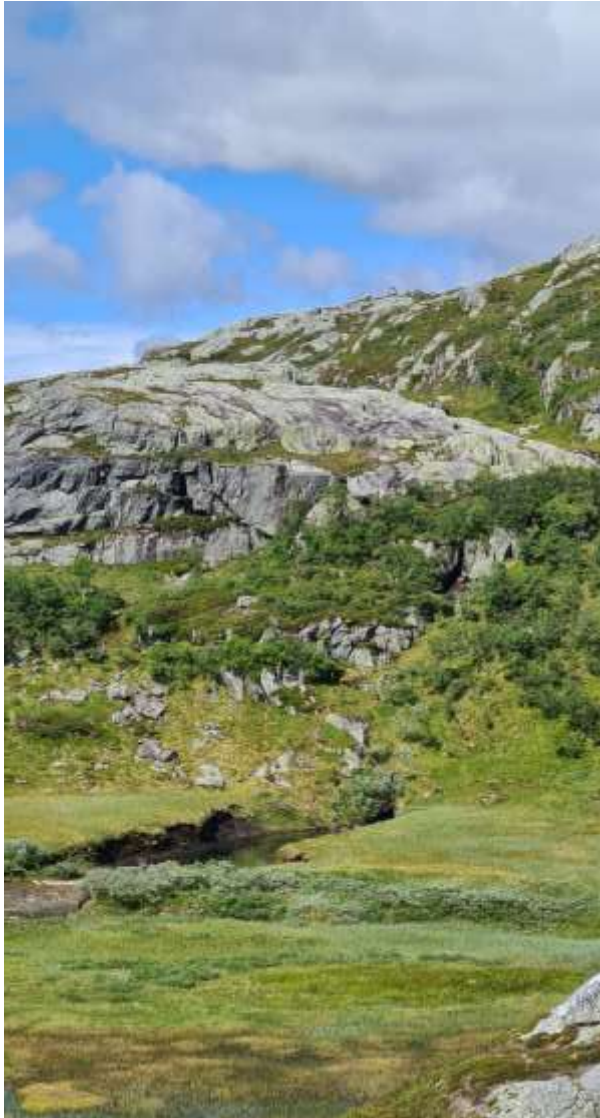
Elva samlar nedbør frå eit stort område med lite vegetasjon. Ved mykje nedbør aukar elva raskt og blir svært stri med sterk straum

a) Inntaket sett frå sør

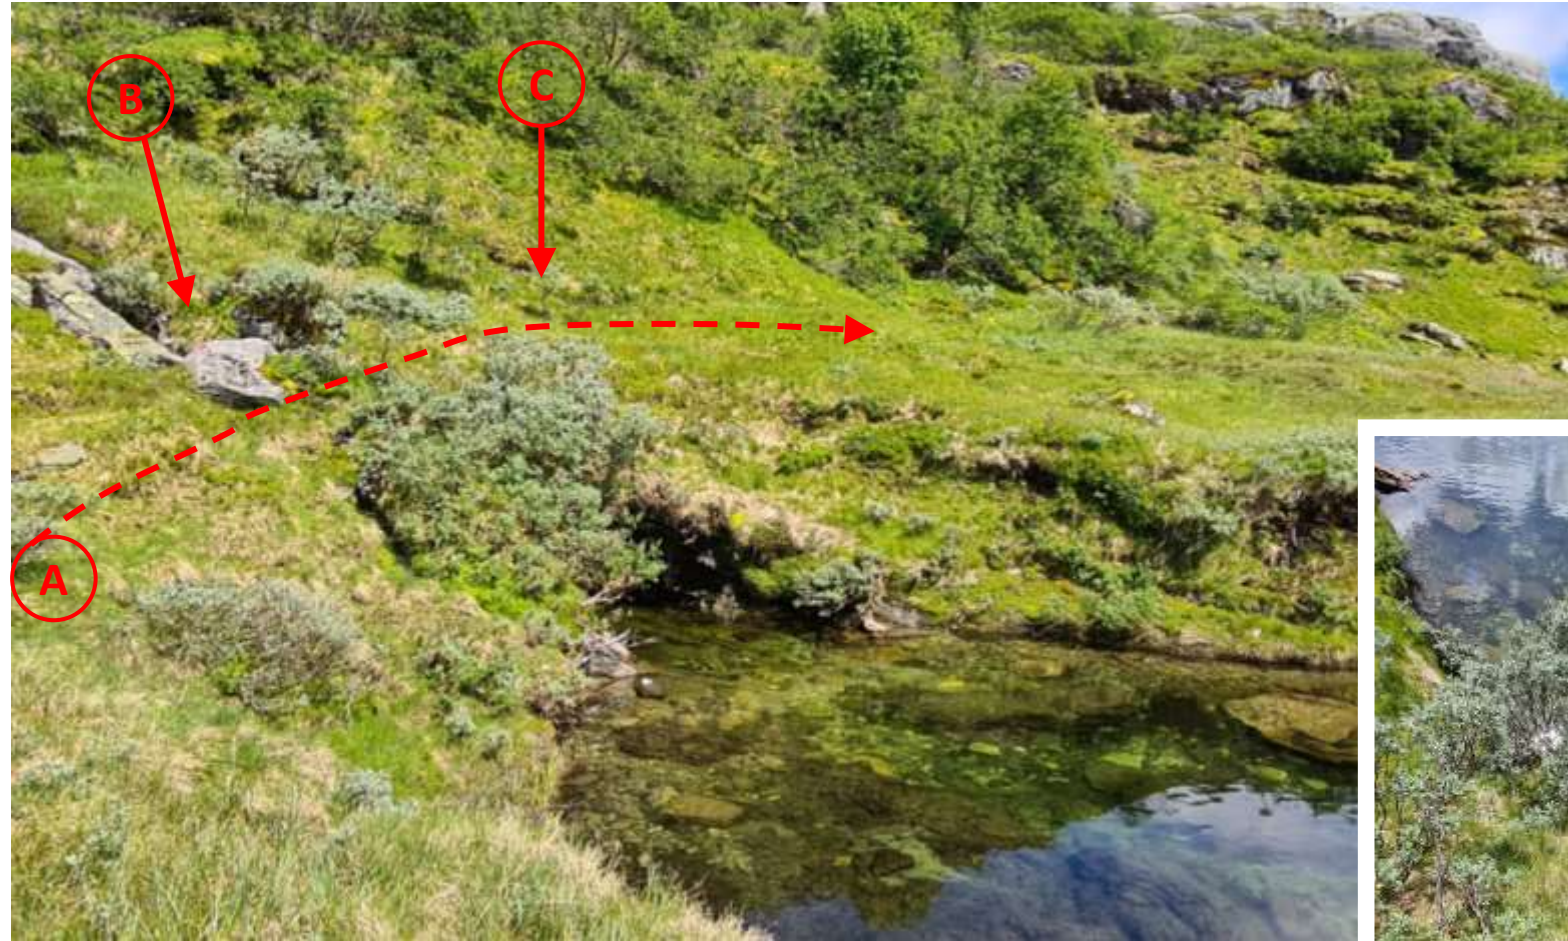
b) Inntaket sett frå vest

Her er det ikkje lett å sjå at det medfører livsfare å falla i vatnet!

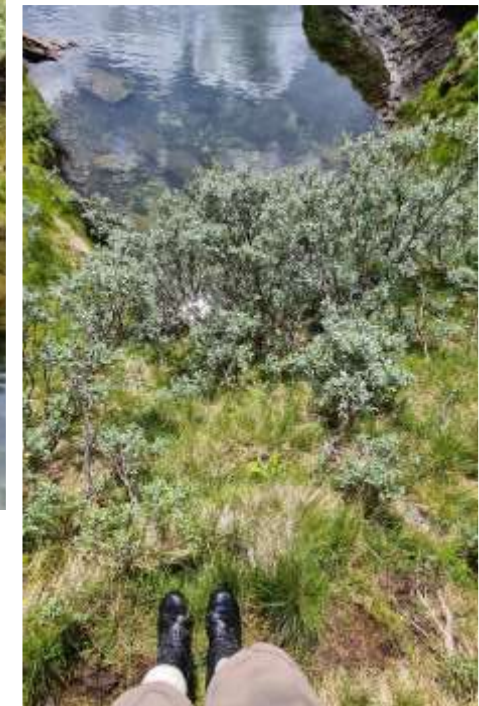
c) Inntaket sett frå stien

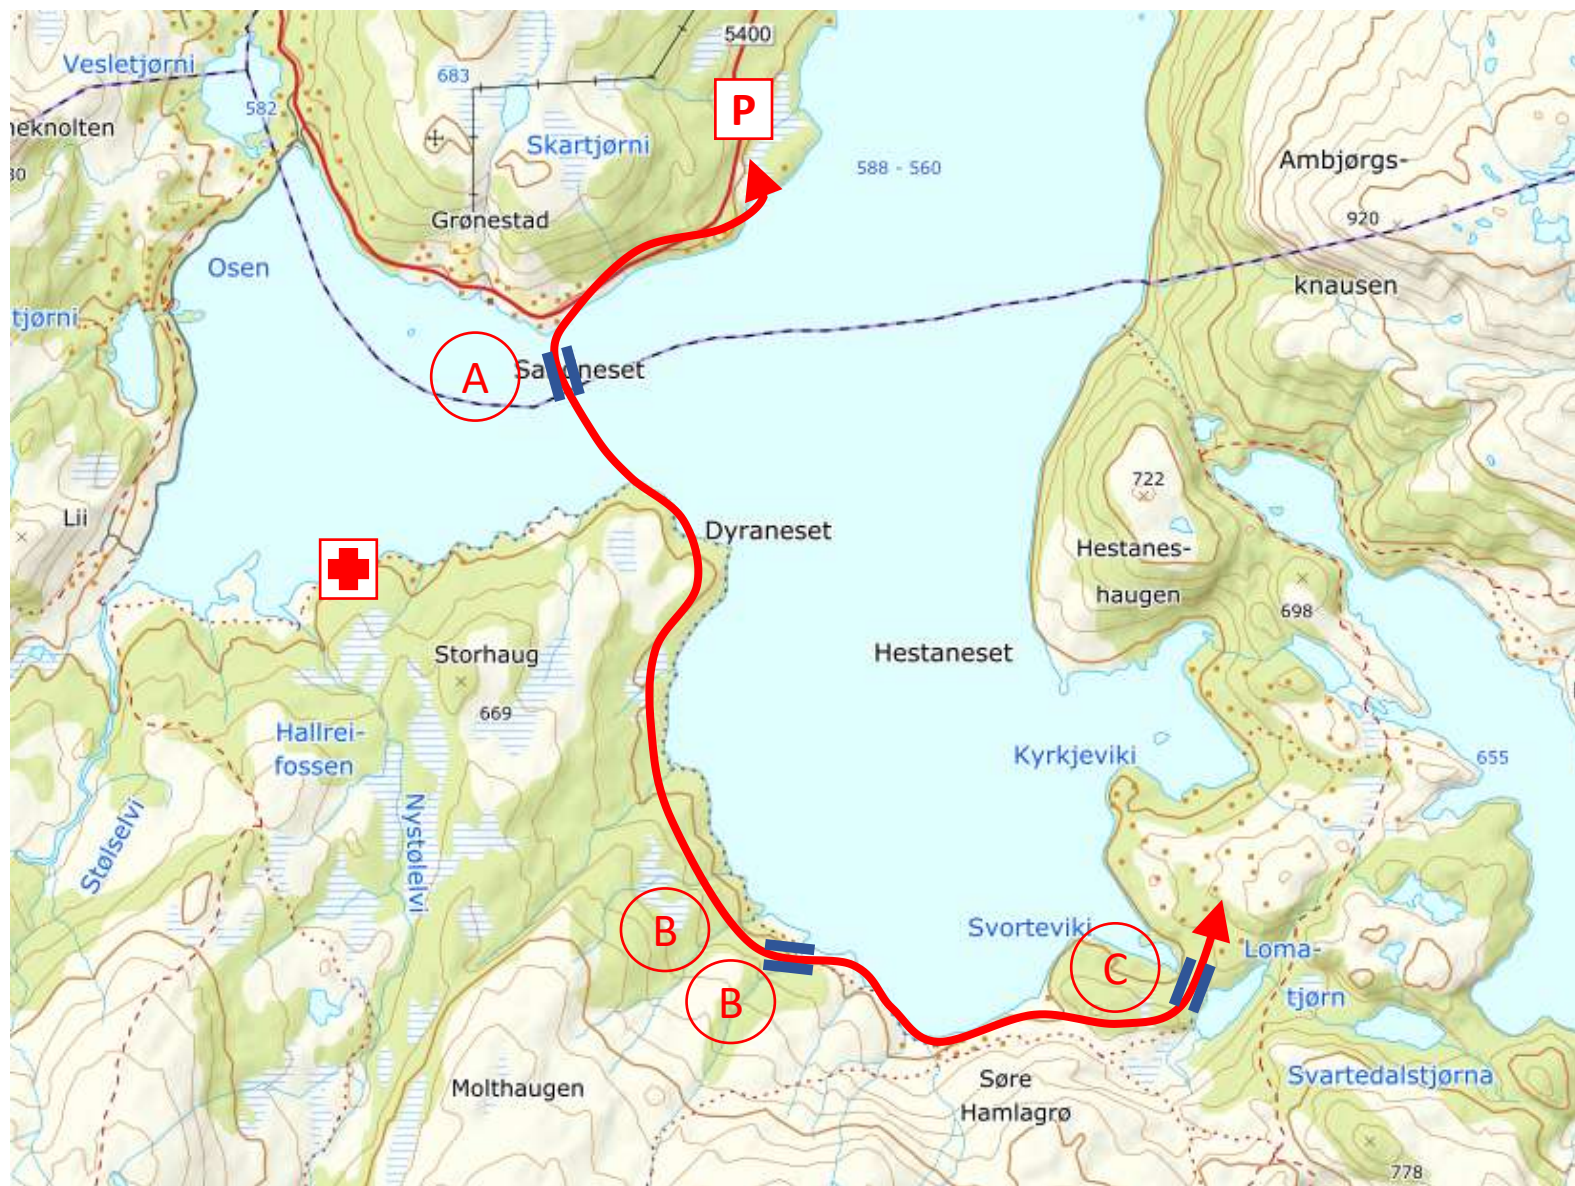
A) Hamlagrøvatnet er grunt mellom Dyrnes og Sandneset. Etter kort tids tapping vert mykje av botnen liggjande tørr og det dannar seg ei elv mellom vest- og midt-delen av vatnet (sjå bilete lenger nede).

B) Flaumelvar som har laga gjel som strekkjer seg ned i vatnet. Elvane har grave seg ned og inn i terrenget gjennom mange år med låg vasstand. Det er bru over ei av elvane, Sveinsosen, som kan nyttast sommarstid, men om vinteren endar brua oftast i ein 3-4 meter høg fokkskavl av snø.

C) Om vinteren er området ved Lomatjørn einaste veg inn til Hyttefeltet i Kyrkjevika utanom over isen på vatnet. Diverre er det inga trygg kryssing av overføringskanalen frå Breisete (sjå bilete lenger nede))

Ved å laga ei vinterbru her, som vil vera under vatn om sommaren når magasinet fyller seg opp, kan ein få til trygg kryssing på ski og med snøskuter utan å gå over isen.

A)
Vinterbru mellom vestre og midtre del av magasinet
Bygd slik at den normalt er synleg i tida 1. jan – 01. mai og under vatn resten av året.
Nøyaktig lengd og plassering er uvis, då magasinkart er mangelfullt (målt opp for meir enn 100 år sidan)

B)
Vinterbru / utbetring ved flaumelva Sveinsosen.
Bru må kunna bera snøskuter og vera plassert trygg for «kjøve» og skavl-danning ved fokksnø. Kan Elevelaupet endrast?

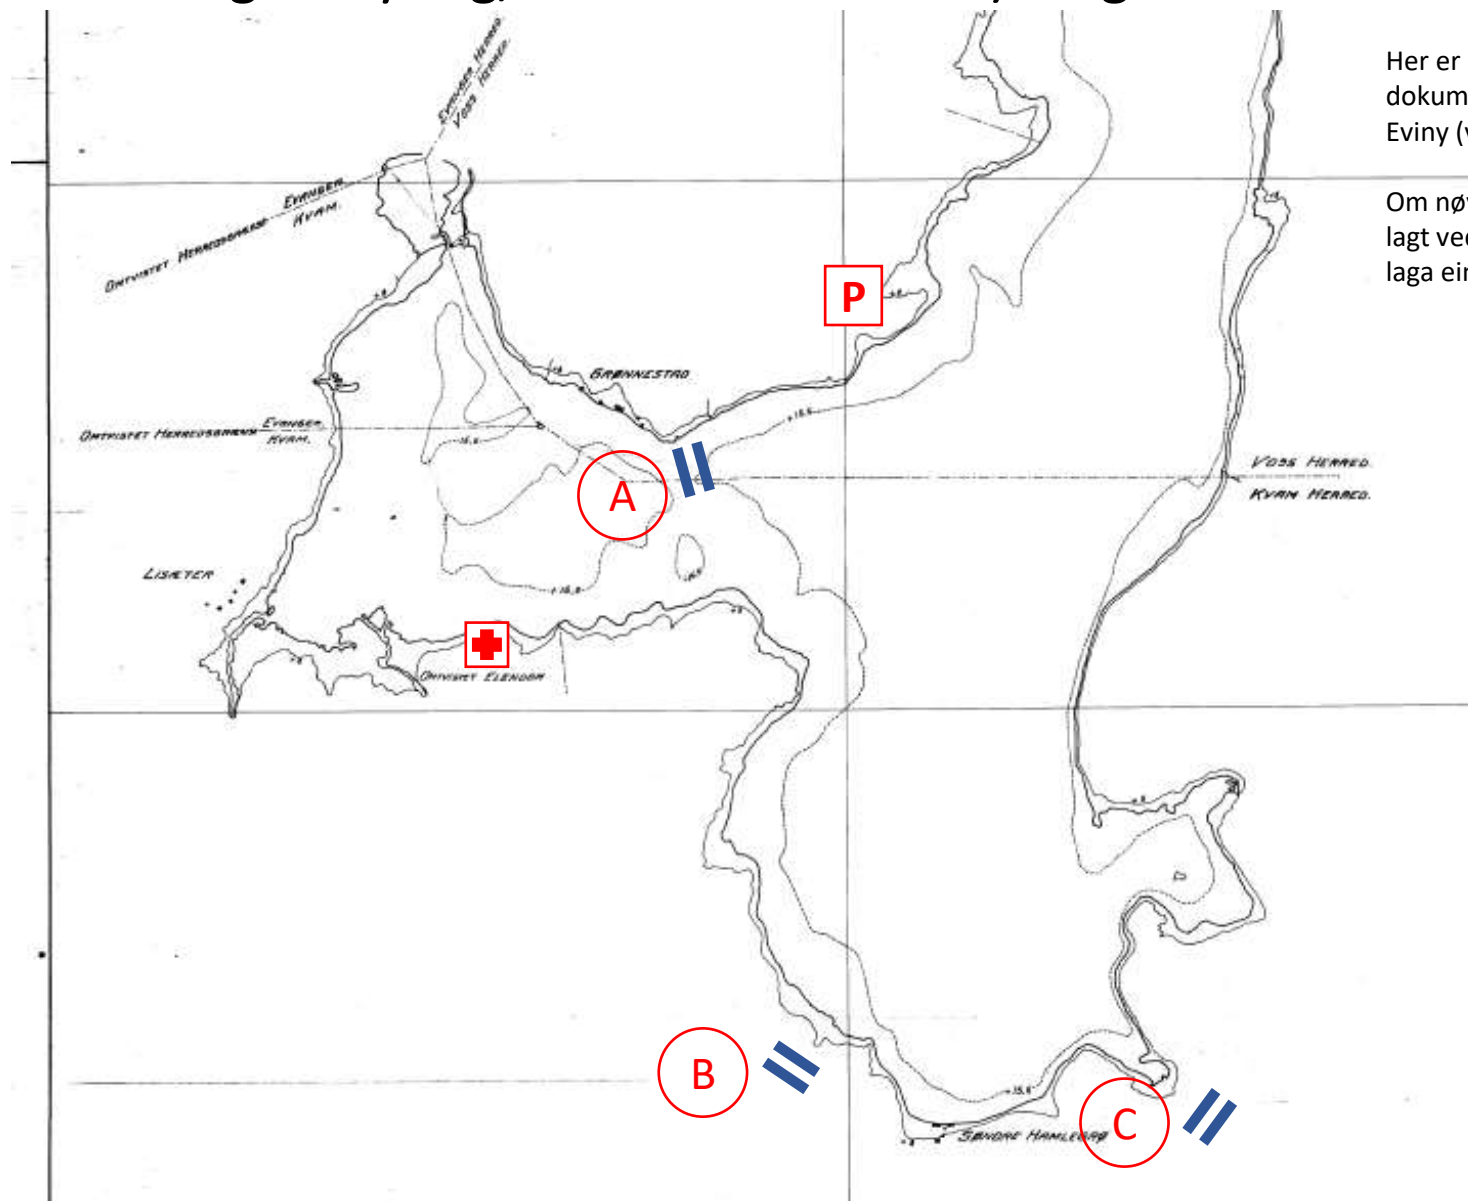
Her er dei same punkta vist på Eviny sitt magasinkart frå revisjonsdokumentet. Kartet er målt opp for over 100 år sidan og i følgje Eviny (ved Svenn Rognås 15.03 i år) så har dei ikkje betre kart.

Om nøyaktig plassering ikkje kan fastsetjast, meiner KH at bileta vi har lagt ved viser at det med relativt enkle tiltak er mogeleg å laga ein trygg vinterveg over magasinet ved **A)**

A)
Vinterbru mellom vestre og midtre del av magasinet
Bygd slik at den normalt er synleg i tida 1. jan – 01. mai og under vatn resten av året.
Nøyaktig lengd og plassering er uviss, då magasinkart er mangefult (målt opp for meir enn 100 år sidan)

B)
Vinterbru / utbetring ved flaumelva Sveinsosen.
Bru må kunna bera snøskuter og vera plassert trygg for «kjøve» og skavl-danning ved fokksnø. Kan Elevelaupet endrast?

C)
Vinterbru / utbetring i ovberføringskanal Breisete - Hamlagrø
Evt. bru må kunna bera snøskuter og vera plassert trygg for skavl-danning

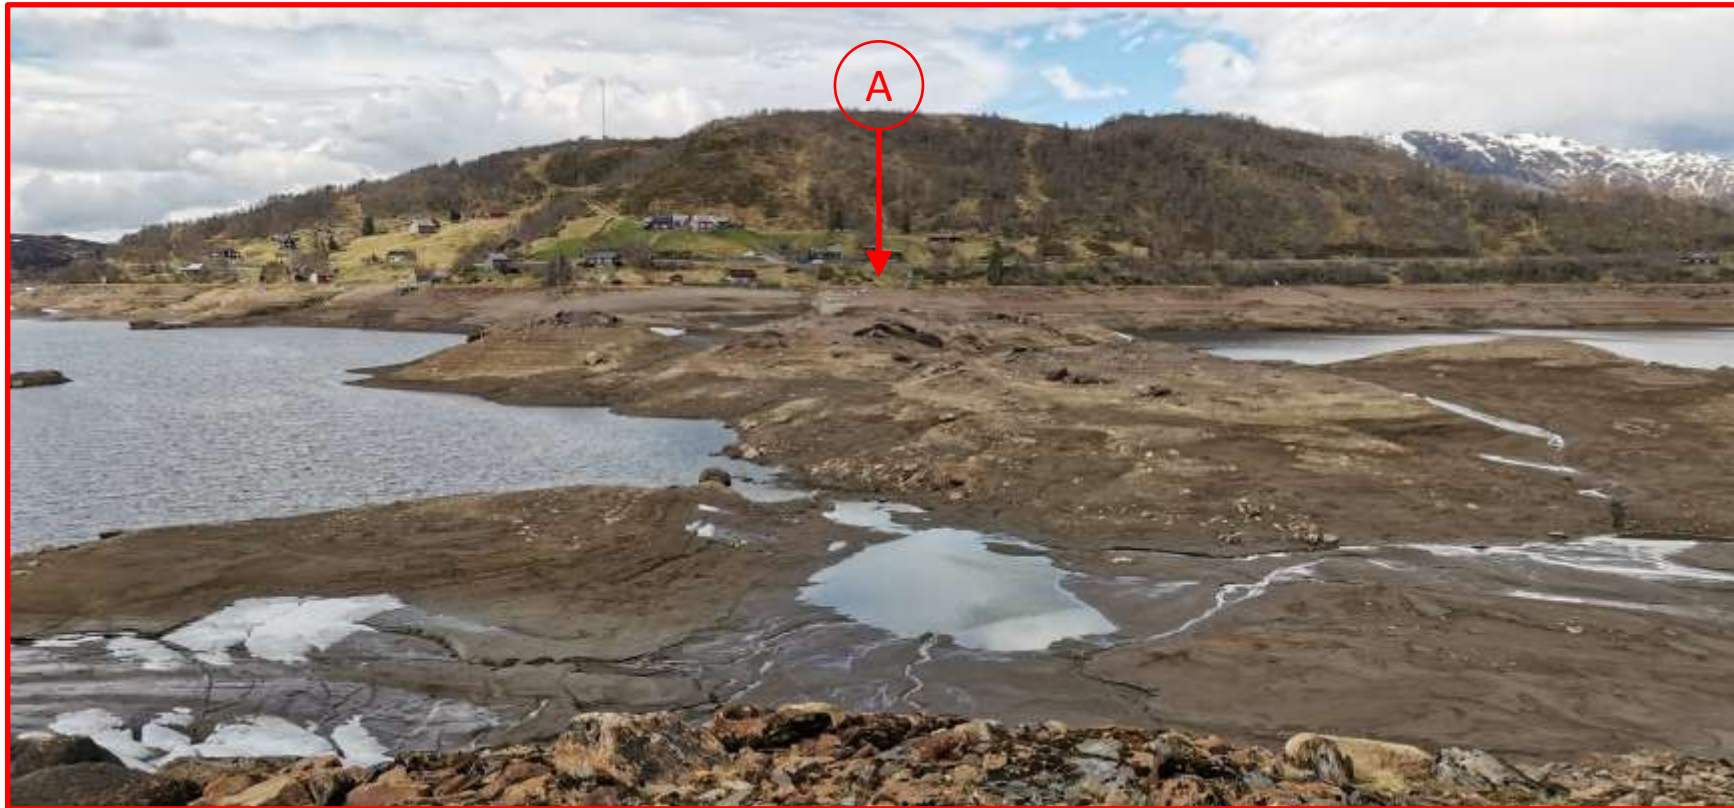
Bilete teke frå Dyrnes 23. mai 2021, retning Nord mot Sandneset og Grønestad

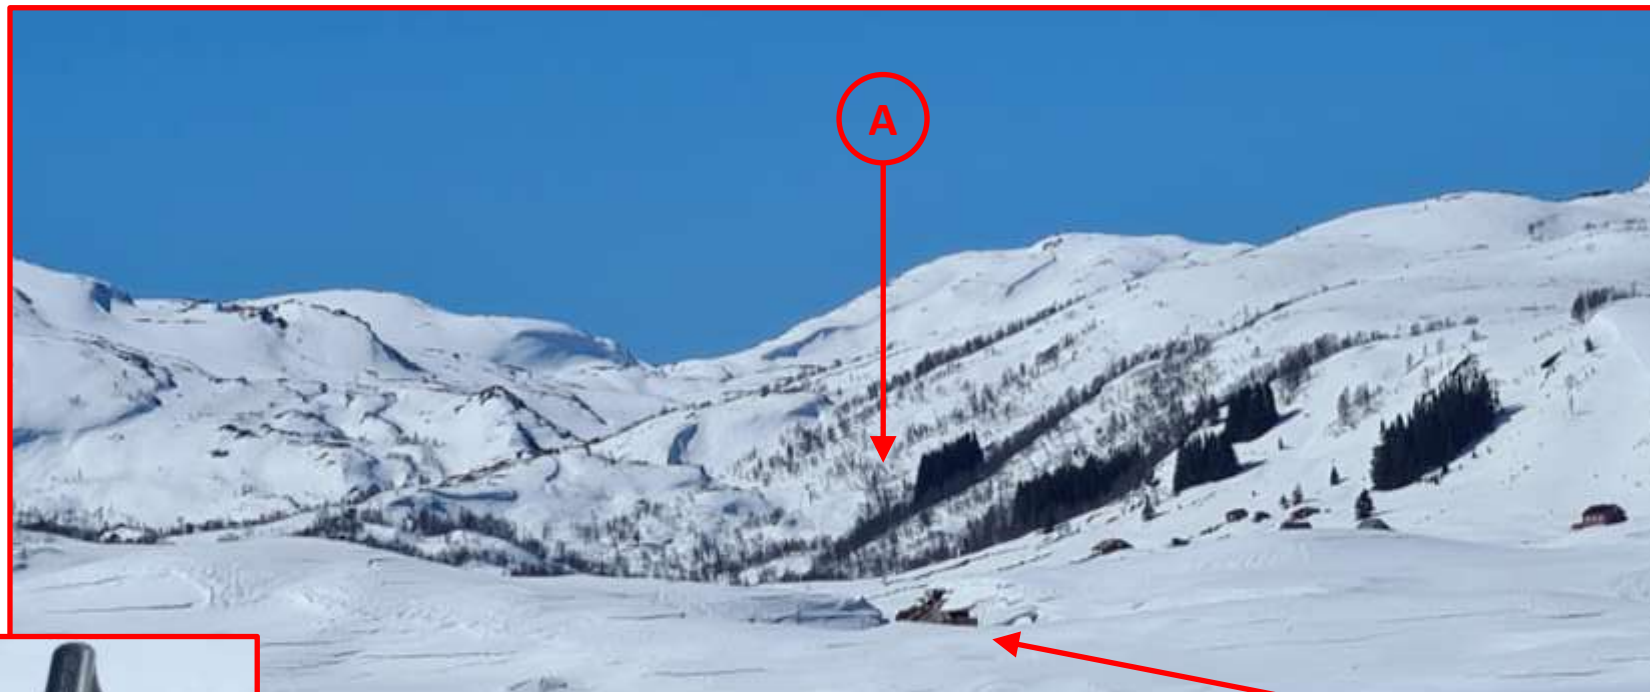
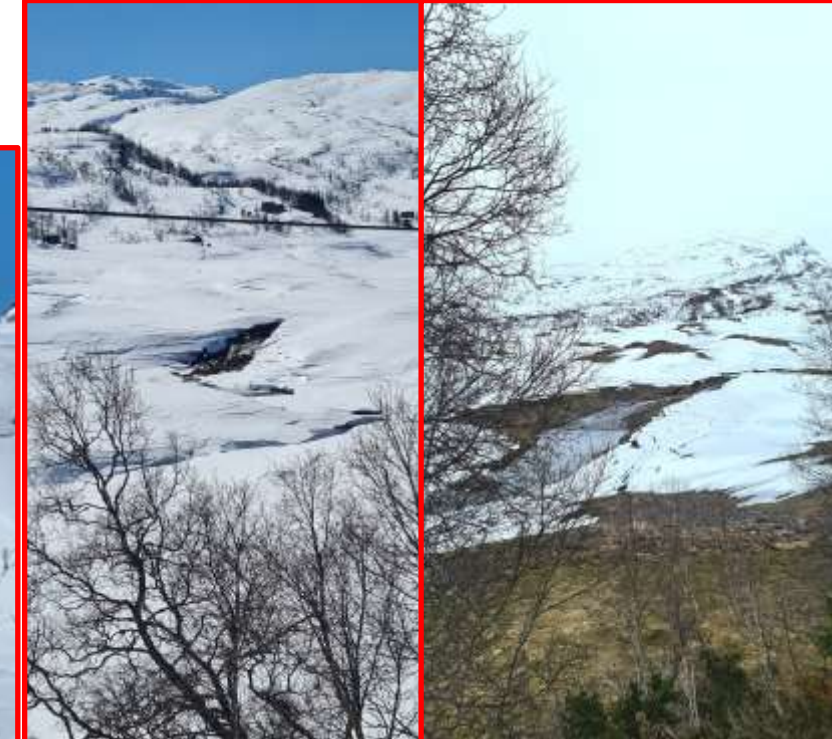
«Elva» mellom vest- og midt-delen av magasinet sett frå vegen ved Grønstad. Til v, påsken 2022. Til h, mai 2022

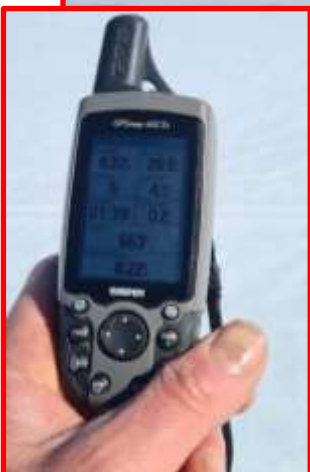
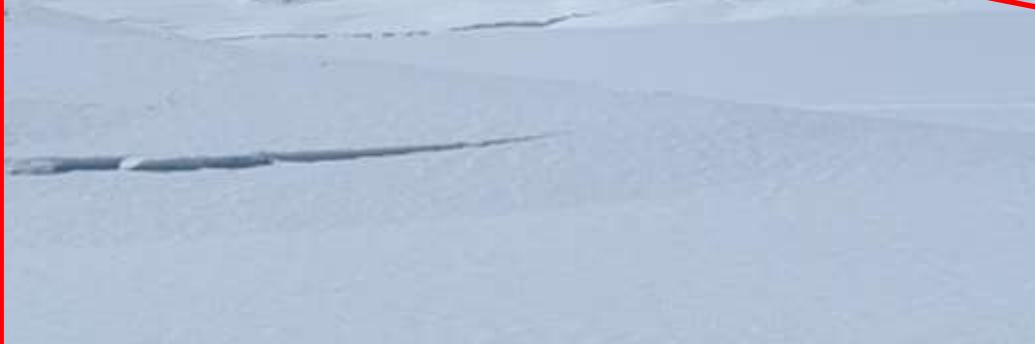
Frå isen på midtre del av Hamlagrøvatnet, retning vest mot Lii. Elv mellom vestre og midtre del er godt synleg. Vatnet er her nær LRV (563 moh). **Kan det lagast ei vinterbru her?**
