BORREGAARD

Utredning av områdeskredfare

Del 1 – Platået på Borregaard

2330-10 | 21.05.2024 | Revisjon 01

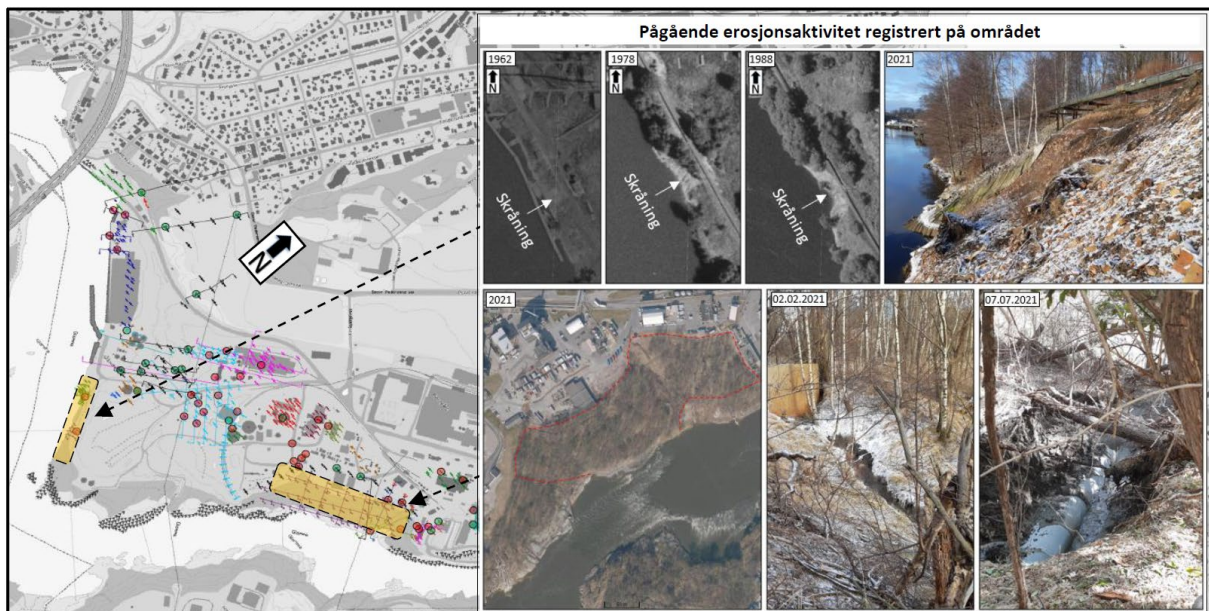
Videre identifiserte Multiconsult to skråninger med pågående erosjon. Disse er markert med gul skravur i Figur 1.2. I etterkant av rapporten har Borregaard arbeidet med detaljprosjektering av erosjonssikringstiltak for å stanse og utbedre erosjonen i disse skråningene. Dette har vært nødvendig for å unngå at videre erosjon kan utløse skred. I tillegg har slik sikring vært påkrevd for å bygge selv mindre tiltak på Borregaard. Dette fordi NVE-veileder nr. 1/2019, /1/, krever at «erosjon som kan utløse skred som kan ramme tiltaket må forebygges». Dette kravet gjelder for selv mindre konstruksjoner og tiltak. Begge erosjonssikringstiltakene er prosjektert av Multiconsult og er under utførelse våren 2024. For nærmere redegjørelse om erosjonssikringstiltak som er relevant for utredningen av områdeskredfare i denne rapporten, henvises det til kap. 4.6.5.

Figur 1.2: Områder med pågående erosjon på Borregaard, iht. Multiconsult, /2/

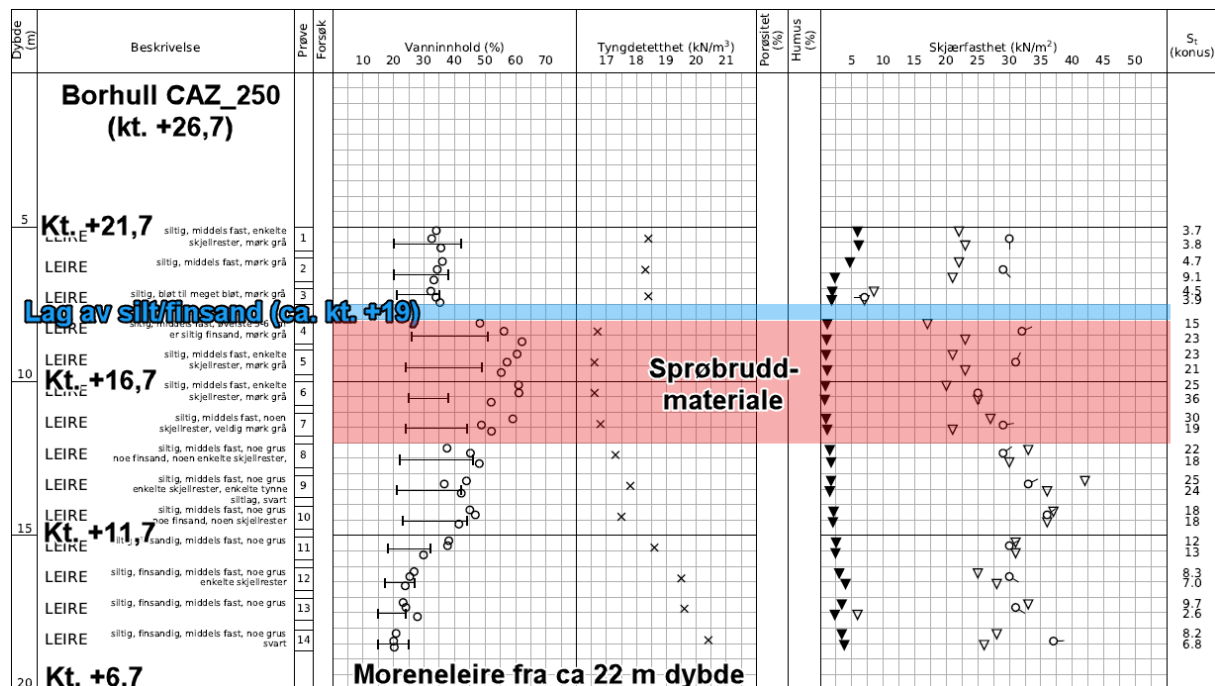
Bortsett fra de overnevnte to lagene av friksjonsmateriale, fremstår leiren homogen. I noen borhull påtreffes det likevel tynne sjikt og lag av silt og finsand. Disse forekommer sporadisk, men i økende grad med dybden, og typisk ned mot laget med glasimarin avsetning fra kt. +5 til kt. 0.

Figur 3.8: Borprofil fra skråningstopp på Platået, borhull CAZ_250 i kt. +26,7 (2023), /14/.

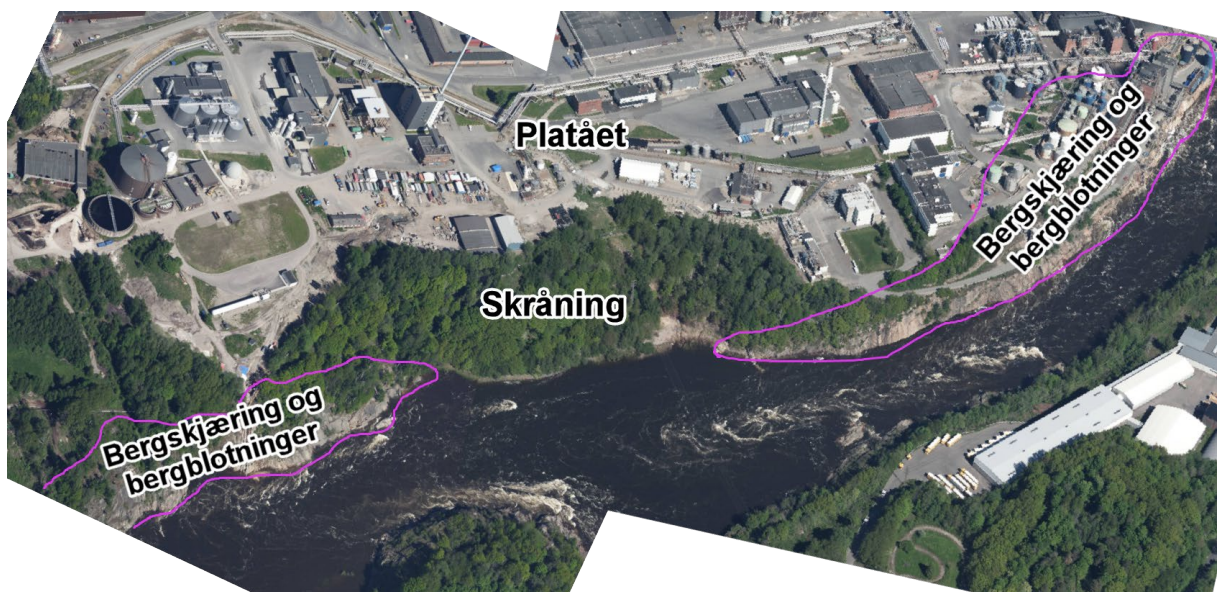
Figur 4.5: Skråfoto av potensielt løснеområde Helgeby, med markering av bergskjæring og bergblotninger (1881.no)

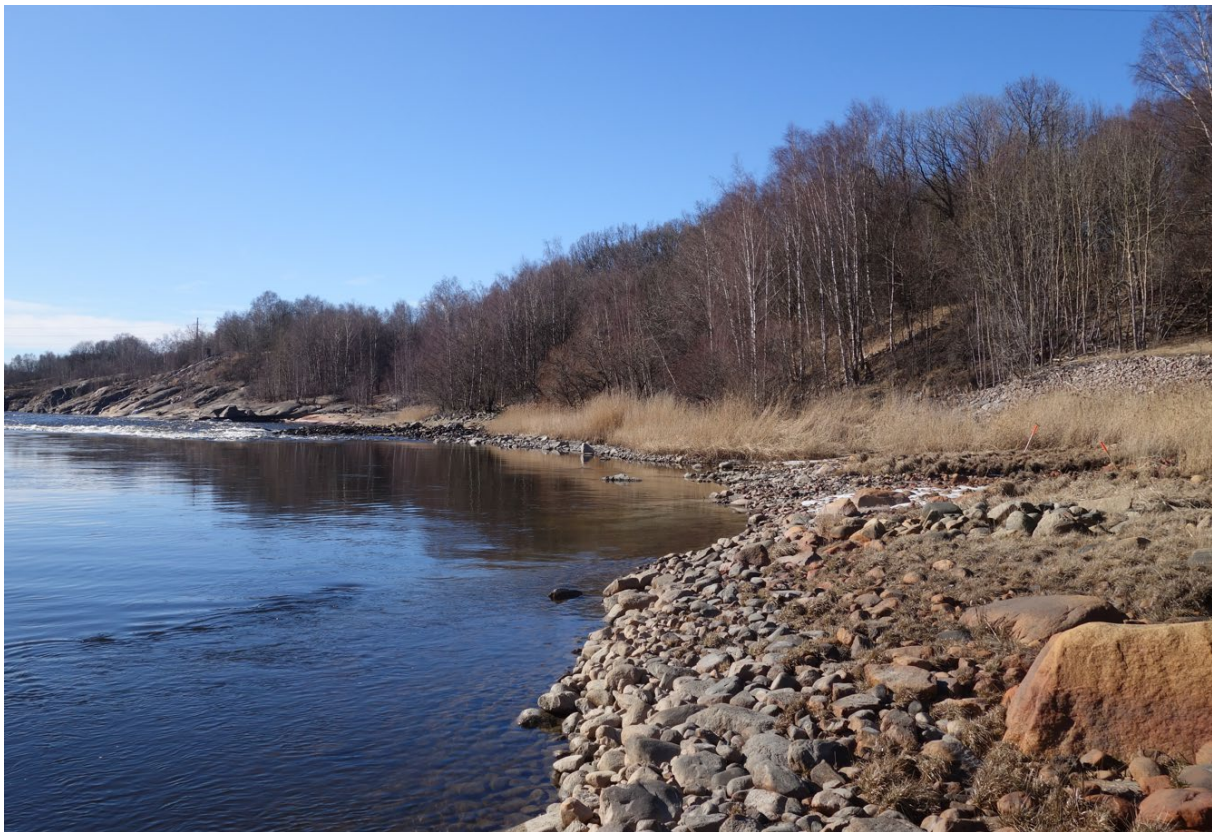
Geovita har vært på flere befaringer langs elvebredden på Borregaard med det fokus å identifisere områder med erosjon. Vi har ikke funnet andre erosjonsutsatte områder enn de som er identifisert av Multiconsult. Elvebredden langs Glomma består hovedsakelig av bergskjæring. I de områdene hvor det ikke er berg, som ved mulig løснеområde Helgeby, har elvebredden naturlig erosjonsbeskyttelse med stor stein og noe blokk. Det er intakt vegetasjon langs elvebredden og skråningen, og det er ikke tegn på erosjon. Se Figur 4.7 og Figur 4.8. Det er heller ingen elver eller bekker på Platået, eller i områder overfor Platået, og det er dermed ingen steder det kan oppstå erosjon. Bortsett fra omtalt erosjon i skråningen ved Helgeby, er det dermed ikke erosjon som kan utløse skred som kan ramme tiltak på Platået på Borregaard.

Figur 4.7: Elvebredde langs Glomma ved Helgeby. Foto tatt fra nord mot sørvest, 15.03.2023.

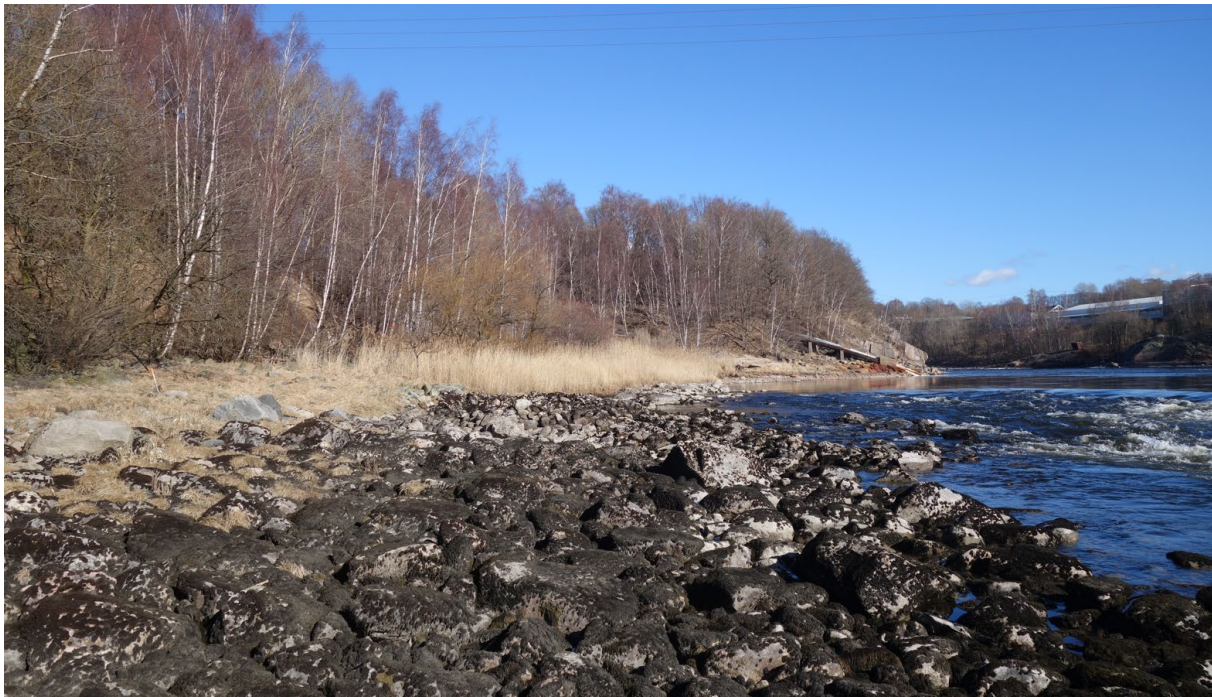
Figur 4.8: Elvebredde langs Glomma ved Helgeby. Foto tatt fra sørvest mot nord, 15.03.2023.

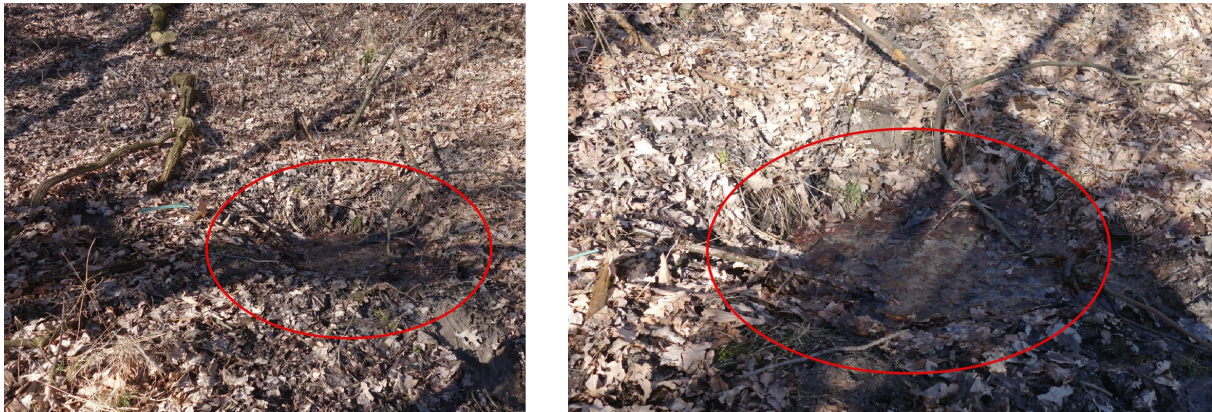
Under befaringer i skråningen er det avdekket noen oppkom. Disse er funnet midt i skråningen og er antatt å skyldes laget med silt/finsand, som er omtalt i kap. 3.4.4. Laget er antatt å drenere ut i skråningen, som igjen forklarer hvorfor dette laget har lavere poretrykk enn den overliggende leiren. Selv om det er avdekket oppkom er det imidlertid ikke tegn på rennende vann. Oppkommet danner lokale partier med svært oppbløtt og fuktig grunn. Det er for eksempel mulig å stikke kvister og pinner flere titalls cm ned i bakken på disse partiene, uten motstand. Dette er indikasjon på silt.

Figur 4.9: Oppkom, i form av bløtt parti med siltholdig grunn, avdekket ved befaring 15.03.2023.
