Til: NVE  
v/ Pauli Petter Nordvåg  
Kopi til:  
Dato: 2025-01-13  
Rev.nr. / Rev.dato: 0  
Dokumentnr.: 20230672-01-TN  
Prosjekt: Fåren 574 Sikring stabilitet  
Prosjektleder: Ole Eiesland  
Utarbeidet av: Ole Eiesland  
Kontrollert av: Ragnar Moholt

## Uavhengig kontroll utførelse geoteknikk

NGI har på oppdrag fra NVE utført geoteknisk prosjektering av sikringstiltaket i elva Leiråa i kvikkleiresone 574 Fåren. Tiltaket er en fullprofil erosjonssikring og motfylling i foten av skråningen. Det er også etablert erosjonssikring i en mindre ravine mot nord for å forhindre mulig fremtidig erosjon. Det er etablert nye stikkrenner under eksisterende veier på to steder. Tiltaket er utført i to faser, først et hastetiltak etter en rashendelse høsten 2023 og deretter en fase med permanent sikring av elveskråningene langs et lengre parti av kvikkleiresonen. Sikringstiltaket er etablert for å øke sikkerheten for bebyggelsen i dette området med dokumenterte funn av kvikkleire.

NGI har hatt ansvar for uavhengig kontroll av utførelse i prosjektet. Dette notatet oppsummerer utført kontroll gjennom byggefasen.

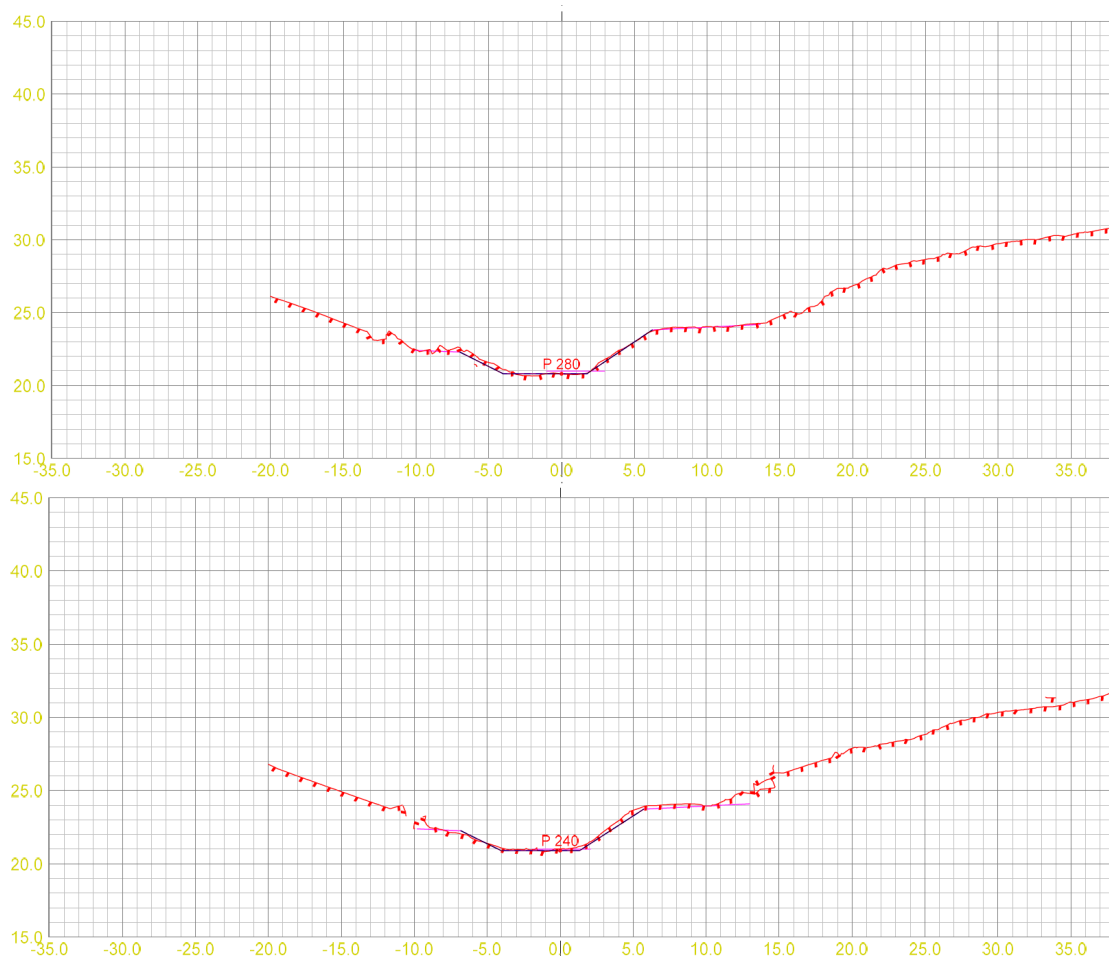
- *Det er noen «hull» og «støy» i den scannede terrengoverflaten som skyldes vegetasjon. Modellen har etter beste evne forsøkt å iterere over disse hullene, men det er avvik i terrenget i disse områdene. Avvikene er i områder med vegetasjon som ikke inngår i tiltaket.*
- *Nivået for bekkebunnen ligger noe høyere enn det prosjekterte tiltaket. Dette skyldes at dronen ikke kan skanne under vannoverflaten. Vi har imidlertid*

*utført innmålinger med GPS, som viser at bekkebunnen ligger på nivå med prosjekterte og/eller høyere i noen områder, men ikke lavere enn det prosjekterte*

➤ *Motfyllingene ligger noe høyere enn prosjektert.*

*Figur 7 Figuren viser tverrsnitt av prosjektert terreng sammen med terreng målt med droneskann etter ferdigstilling av tiltaket. Det er godt samsvar mellom prosjektert og utført terrengnivå.*

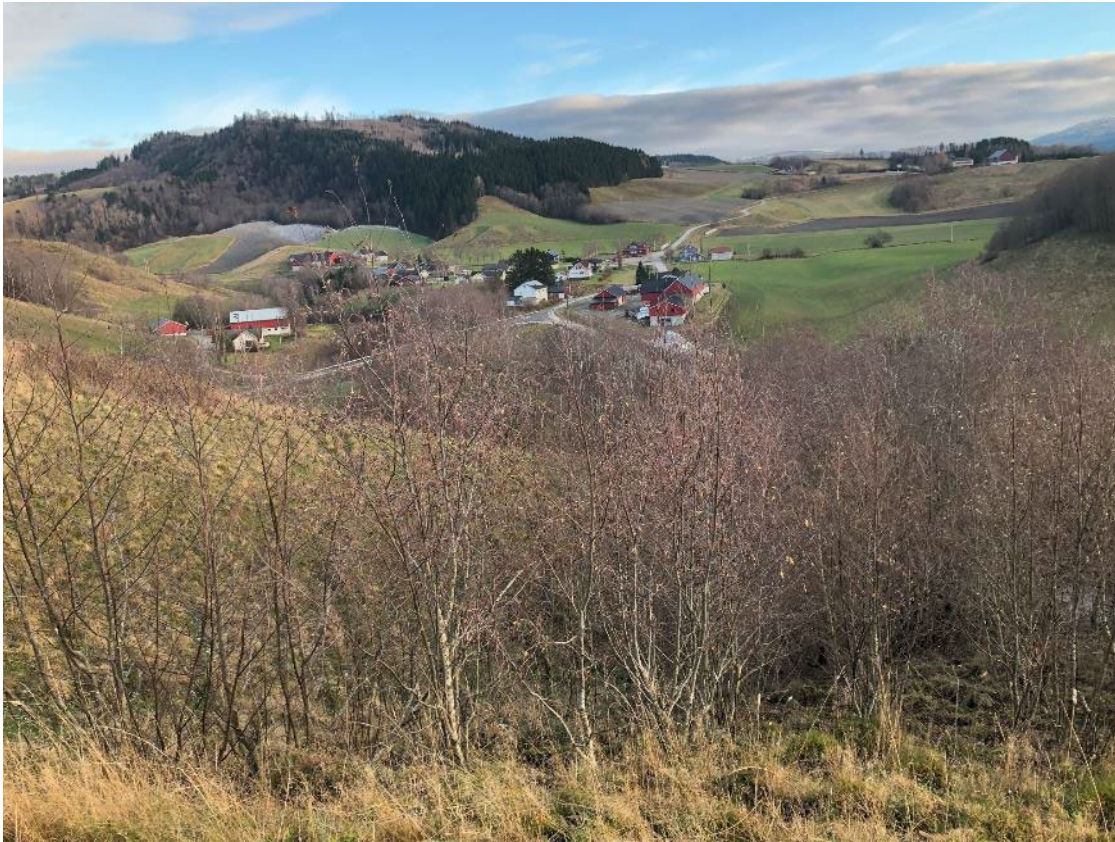
*Figur 1 Oversiktsbilde viser store høydeforskjeller. Bilde tatt mot nord-vest. Elva Leiråa nede til høyre i bildet.*

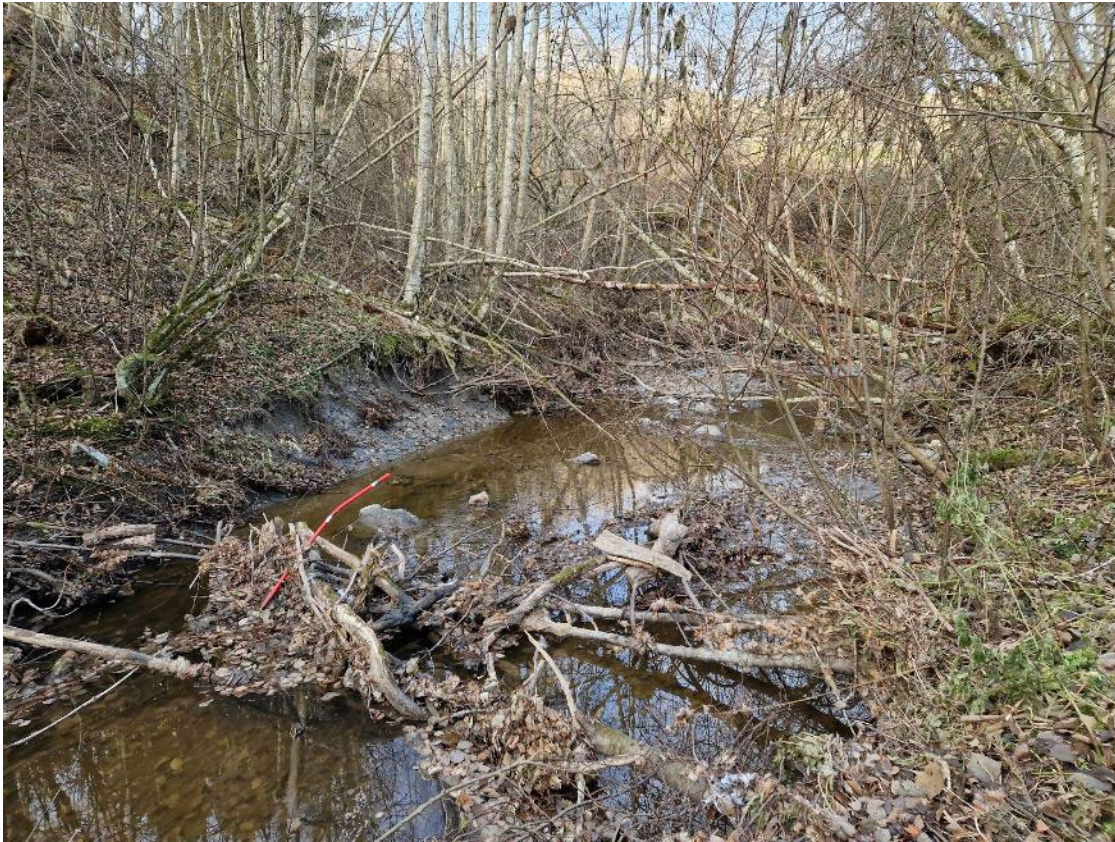
*Figur 5 Erosjon i yttersving. Mye drivved og grums ligger i elva, noe som kan øke vannstand og vannhastigheter ved flom og som kan føre til økt erosjon.*

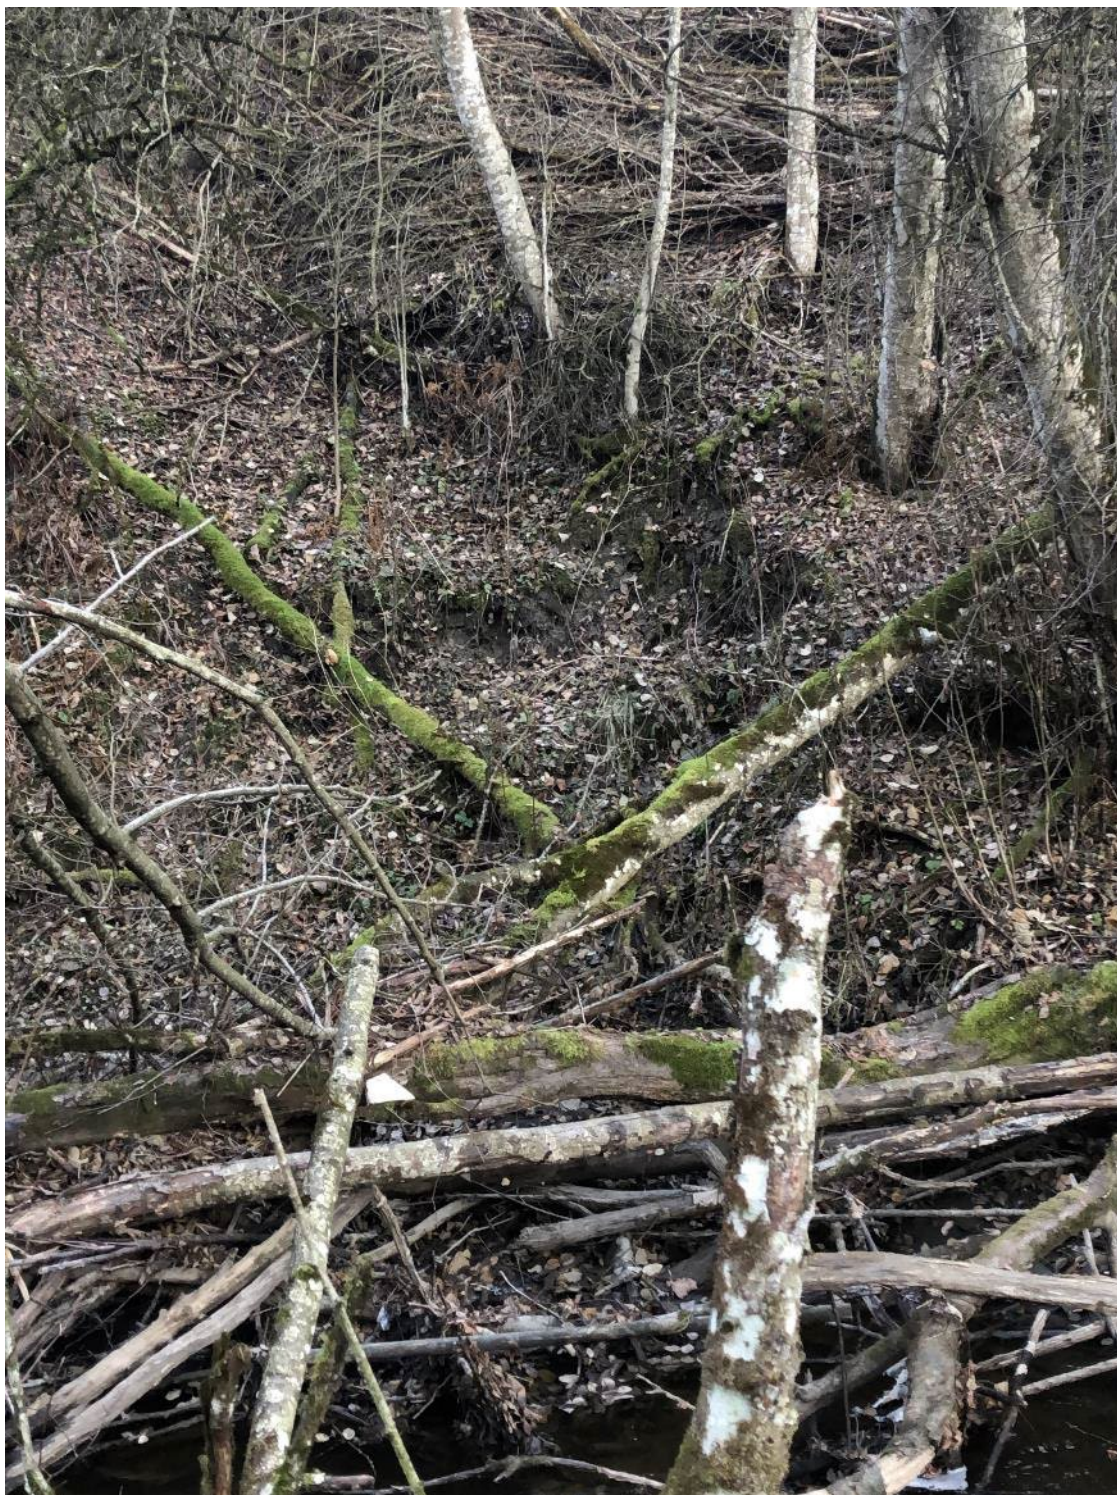
*Figur 6 Erosjon i yttersving. Drivved og annet rask.*

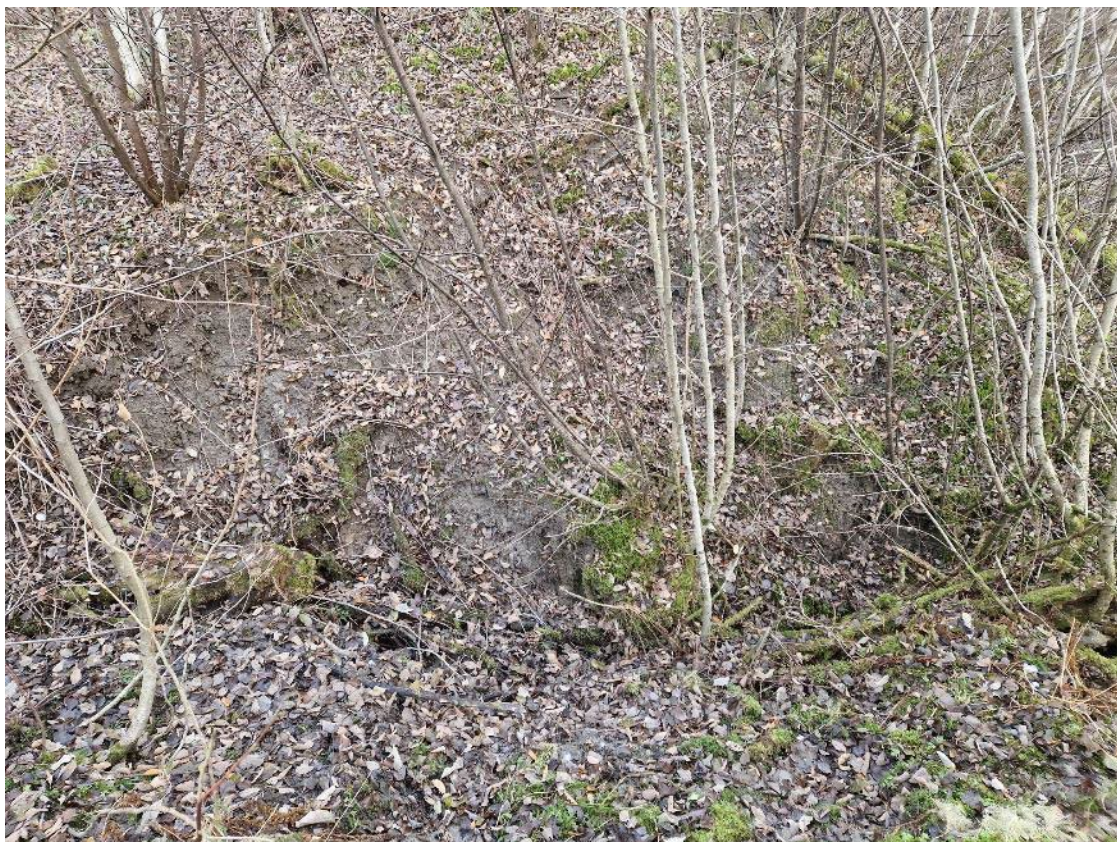
*Figur 8 Erosjon i sideraviner. Utløp fra sideravine i Leiråa.*

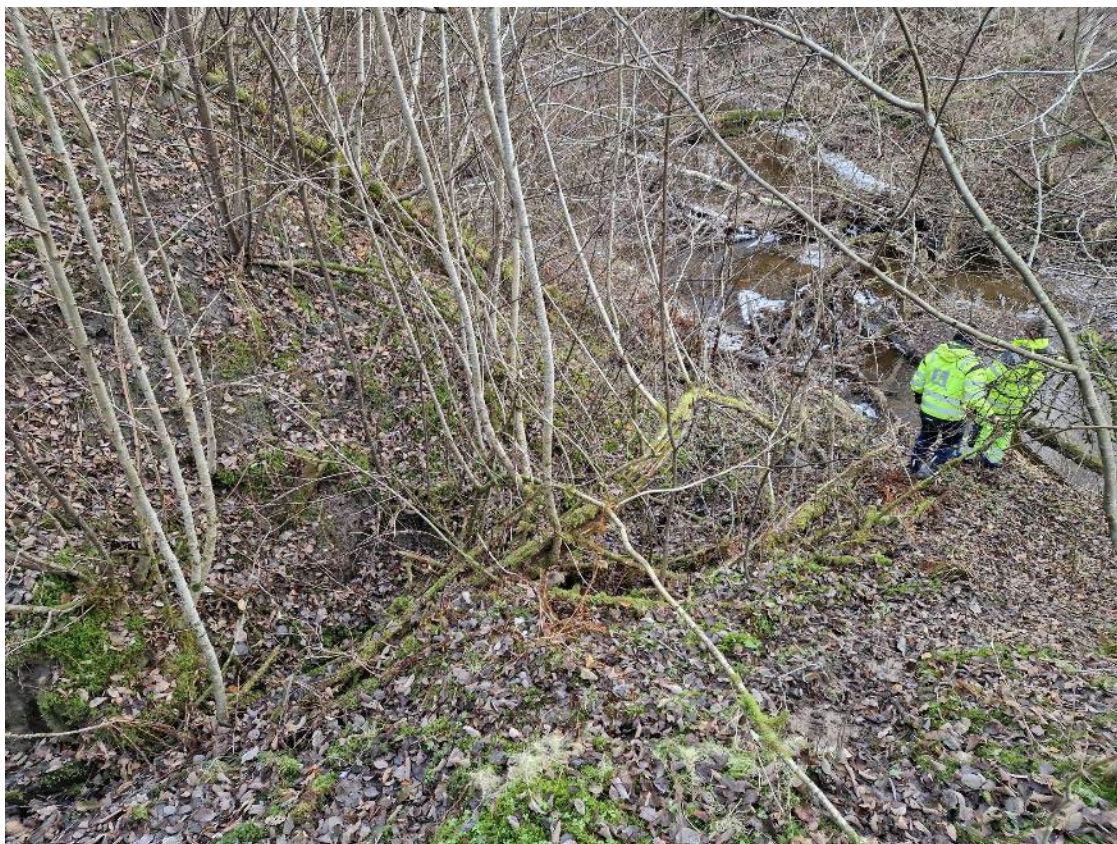
*Figur 9 Erosjon i sideraviner. Leiren er eksponert oppover sideravinen. Leiråa nede til høyre i bildet.*

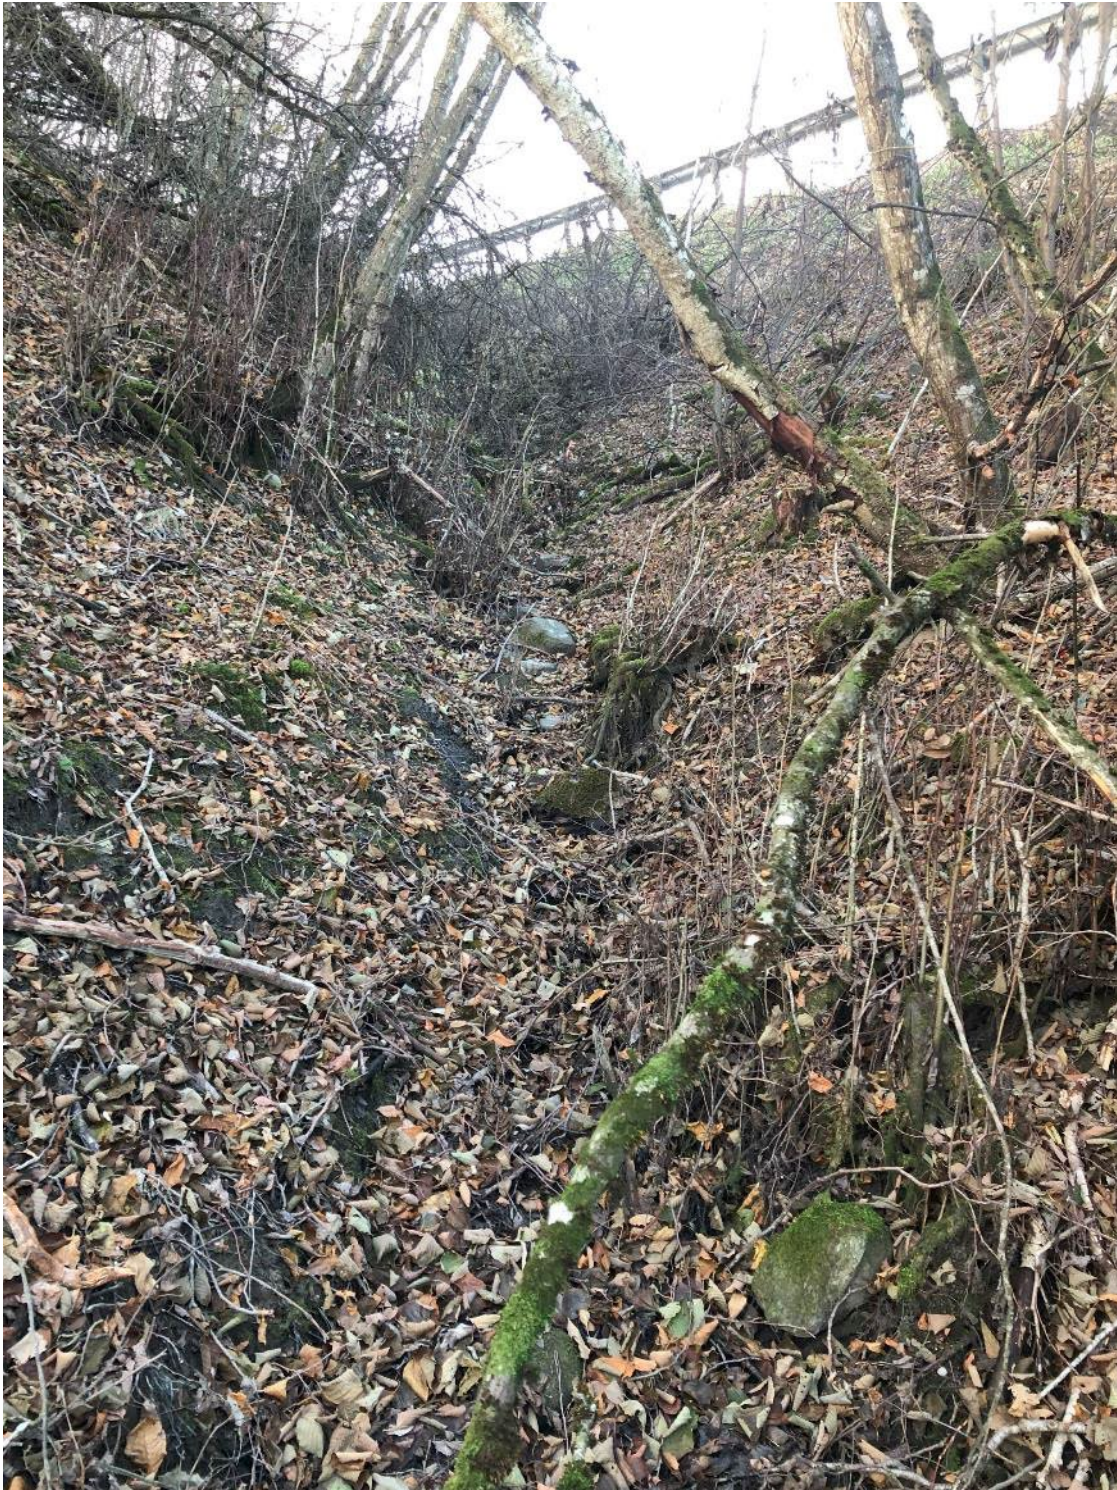
*Figur 10 Sideravine ned mot elva Leiråa, typisk ravine som må erosjonssikres med pukkstreng*

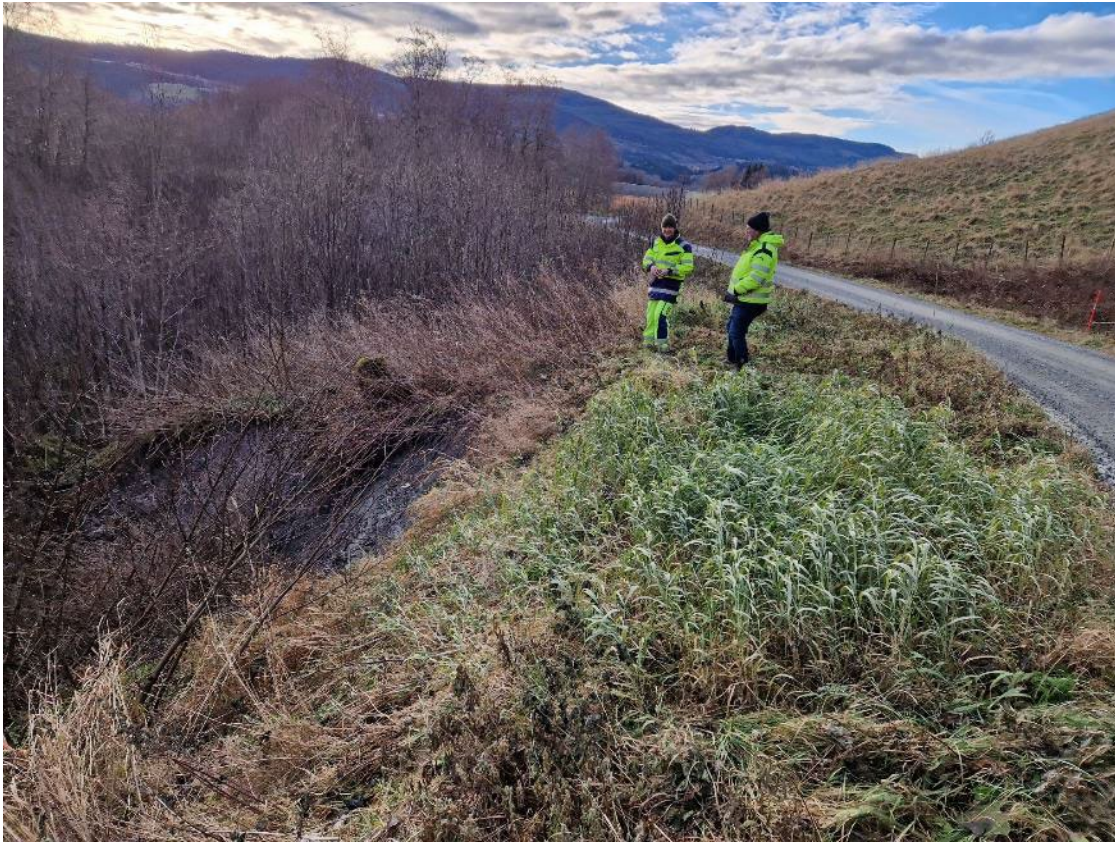
*Figur 14 Utglidning og erosjon i skråninger. Raset som ble rapportert inn 20. oktober 2023. Raset ser likt ut som på bilder fra innrapporteringen.*

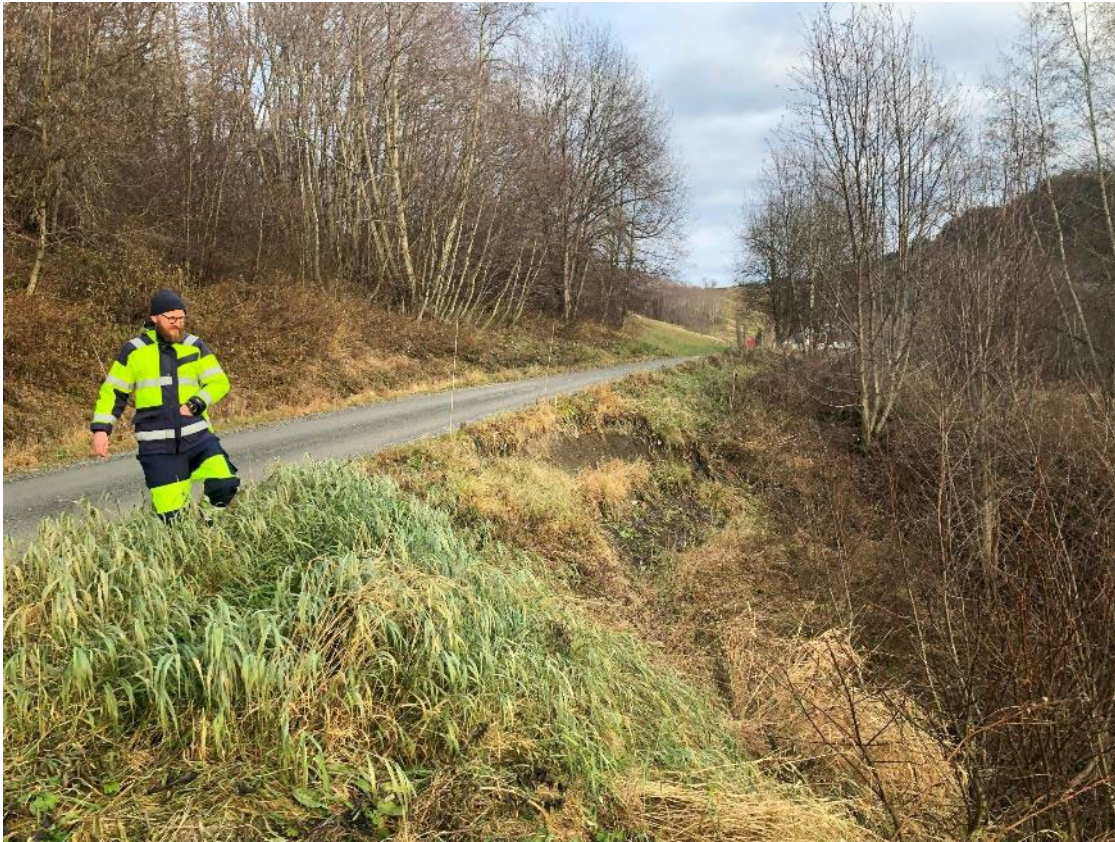
*Figur 15 Utglidning og erosjon i skråningen der rashendelsen i 2023 fant sted.*

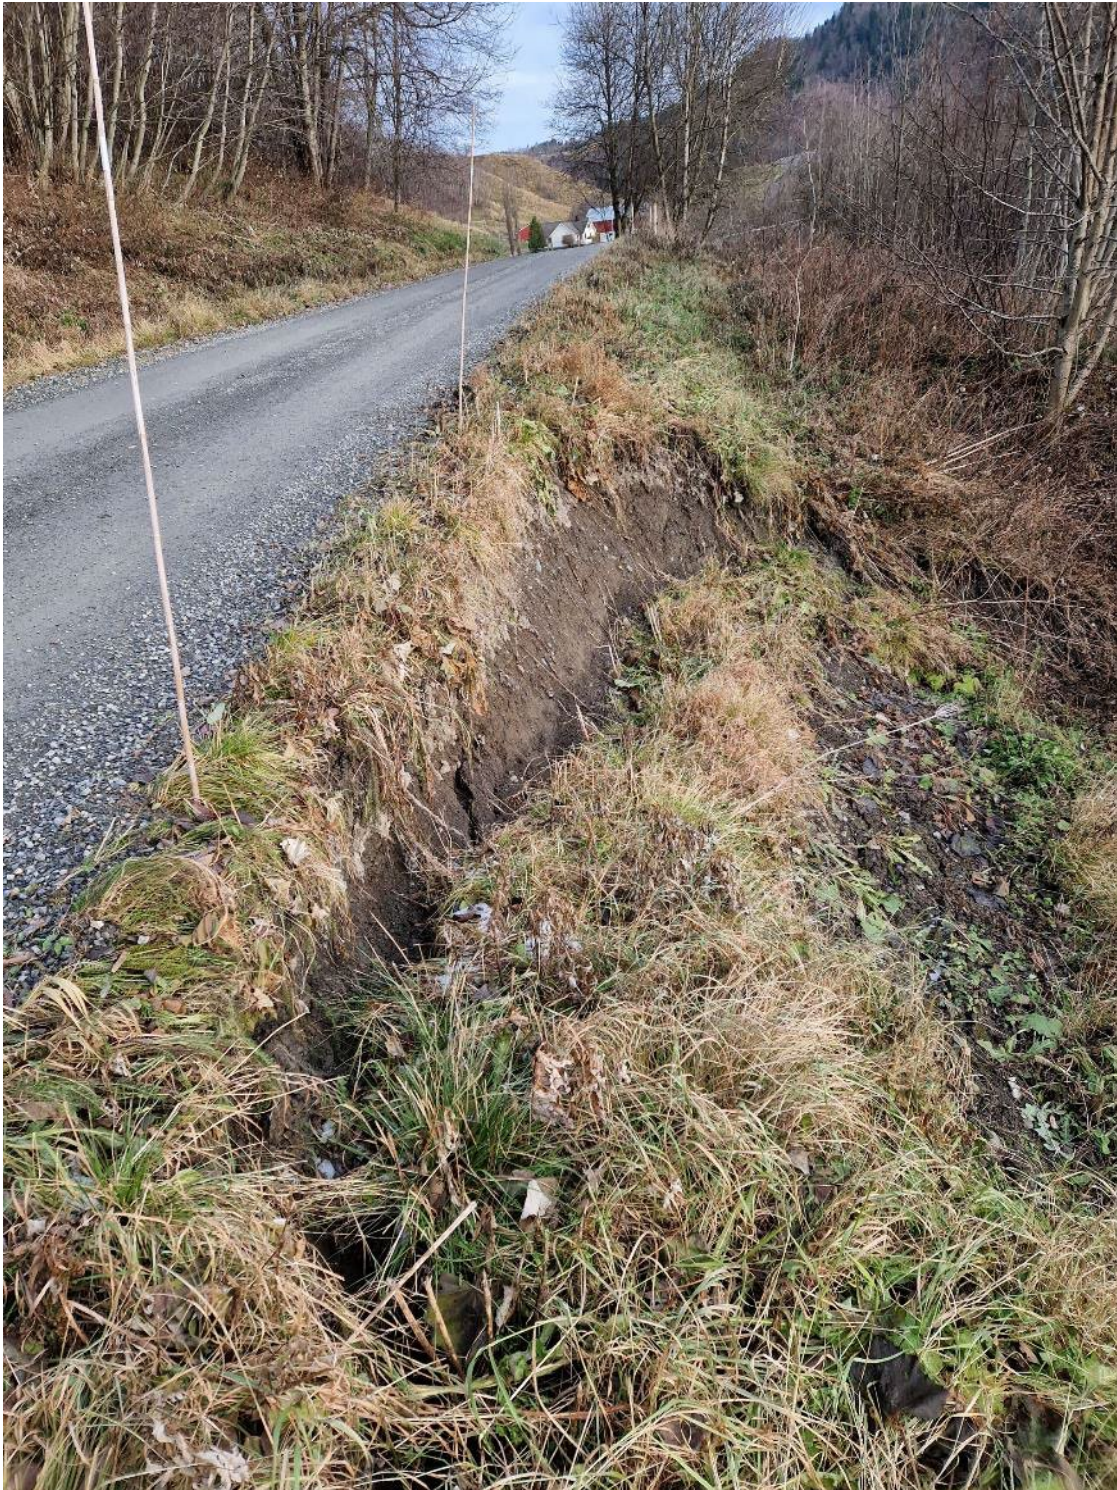
*Figur 16 Utglidning i skråning*

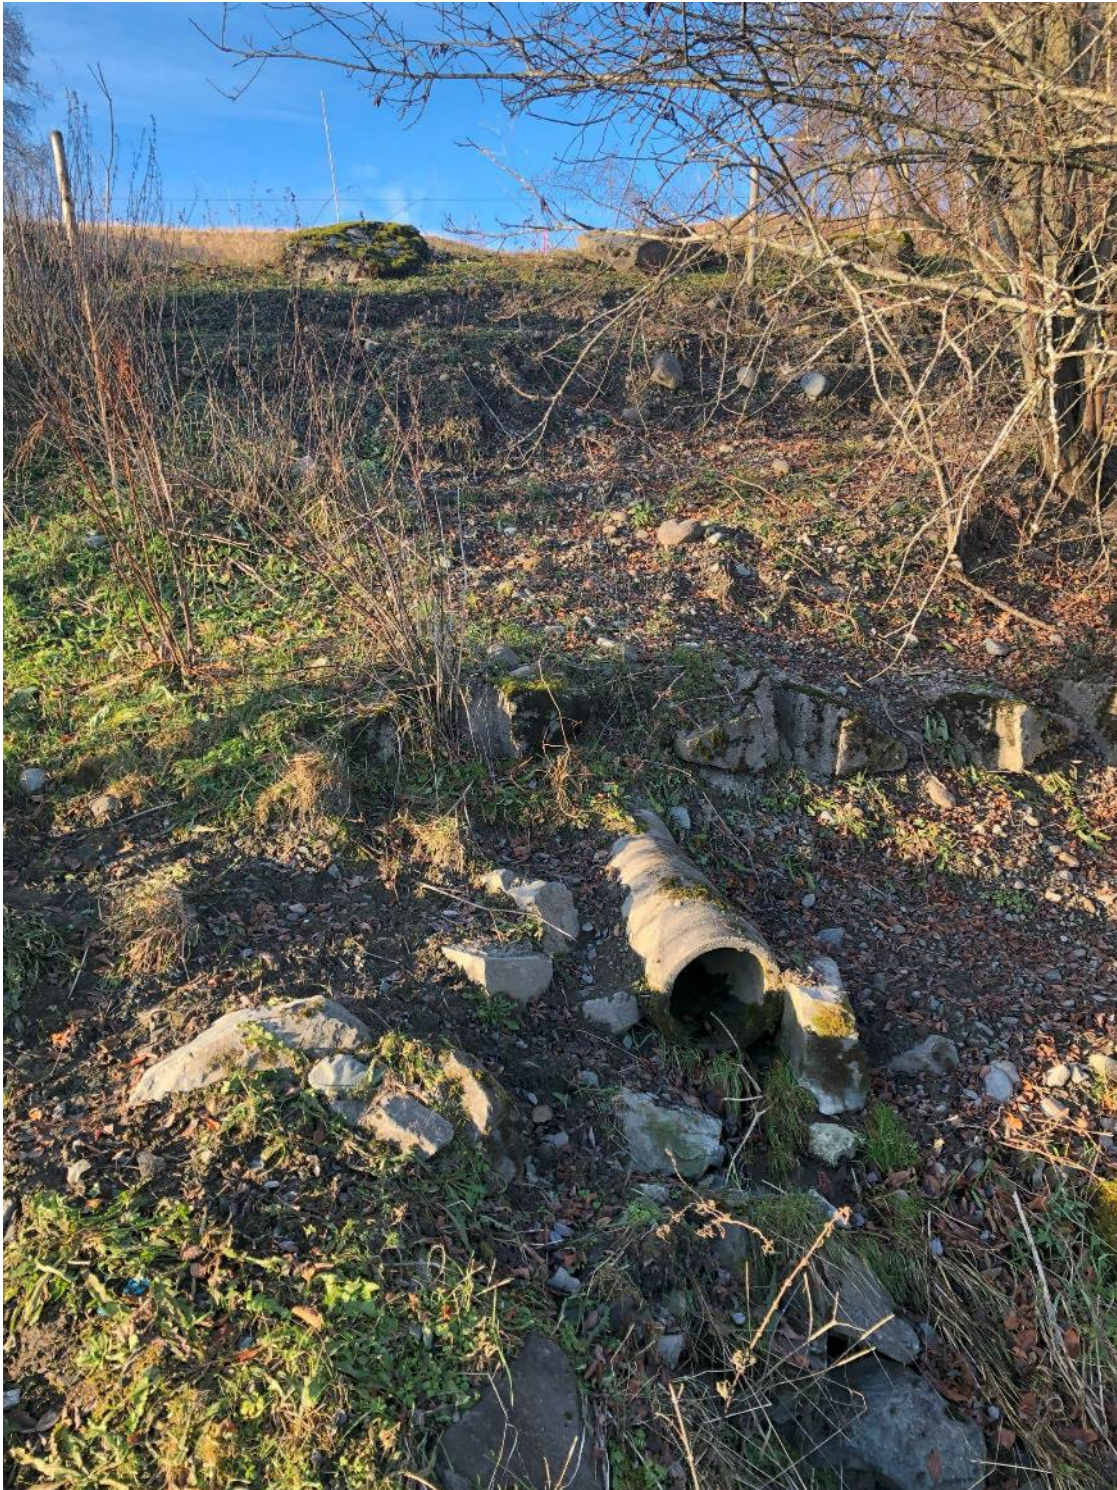
*Figur 19 Overvannshåndtering, tett kum på toppen av skråning. Når drens og overvannshåndtering ikke fungerer vil vann infiltrere inn i skråningen som fører til økt poretrykk og svekket skråningsstabilitet. Overvannshåndteringen anbefales utbedret.*

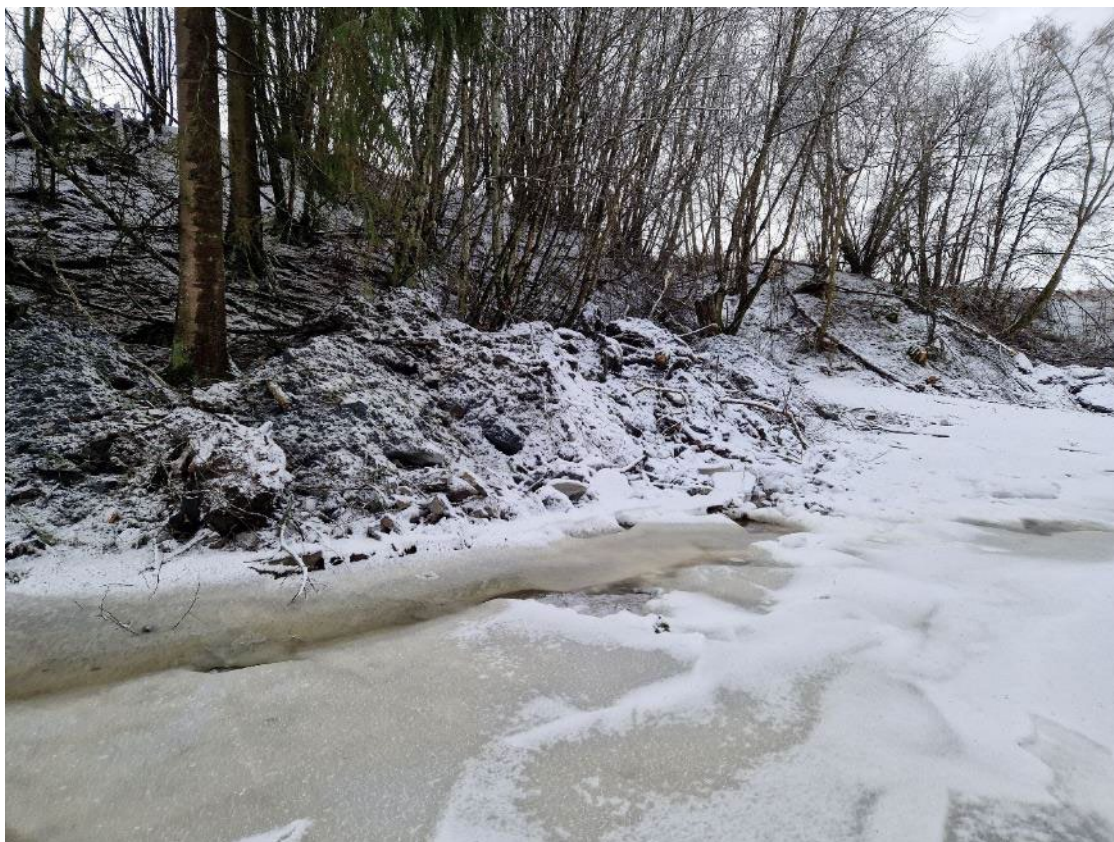
*Figur 50 Mellomlagring av stedlige masser, Innhold av leire.*

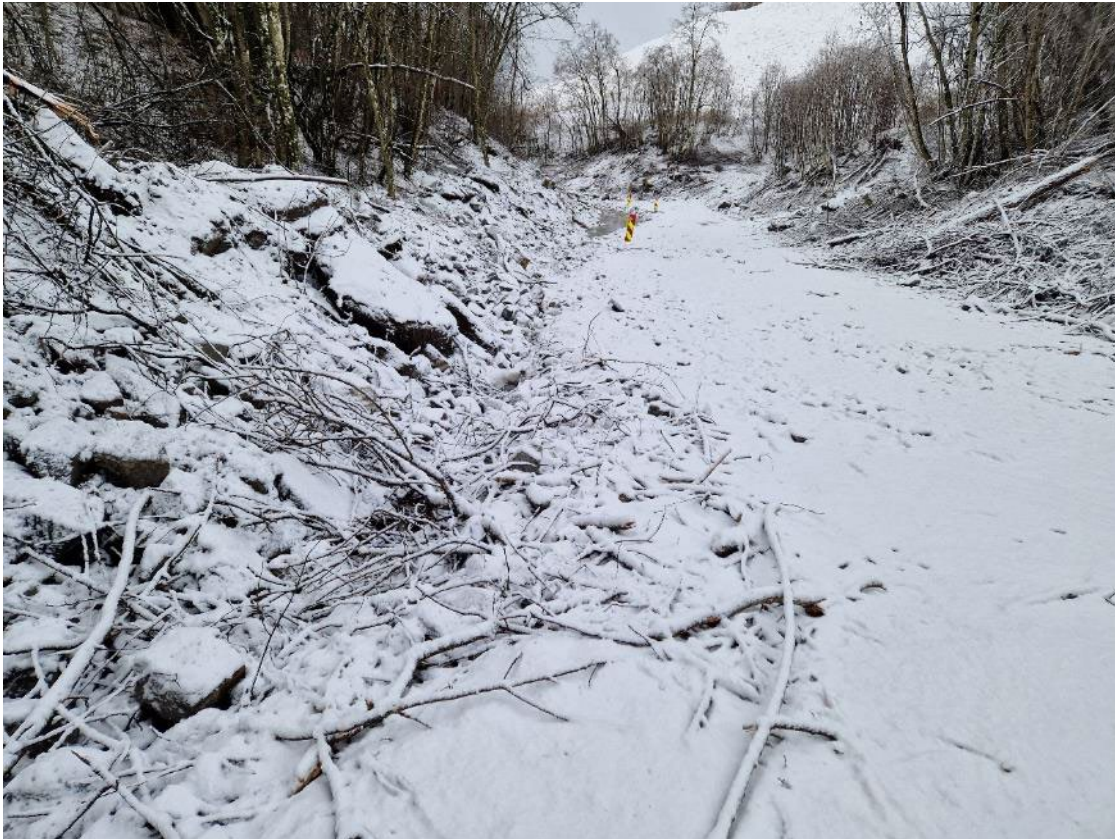
På befaring ble det tatt visuell inspeksjon av. Det ble påpekt at på enkelte plasser kunne det se ut som at steinmasser i motfylling mot leirskråningen manglet filterlag eller nullfraksjon, poenget med filterfraksjonen er å hindre utvasking av leire fra skråningen med påfølgende volumendringer og deformasjoner og å forhindre at leire legger seg mellom kornene i fyllmassene og foringer kornkontakten som kan påvirke friksjonen og opplevd skjærstyrke i motfyllingen. Dette ble kommunisert til NVE. I bekkebunnen ble det blitt kjørt in sand/grus som ble brukt til filter lag og tetteribber samt tetting av åpne steinmasser. For øvrig så steinstørrelser og sortering fornuftig ut.

*Figur 53 Visuell inspeksjon tyder på mangel av 0-fraksjon eller "grus-pute" i sikring under motfylling i sideraviner*
