## NOTAT – OMRÅDEVURDERING

### Områdevurdering Hvitsten – Geoteknikk

Prosjekt: Områdestabilitetsvurdering Hvitsten

Dokumentnummer: 10239843-RIG-N01

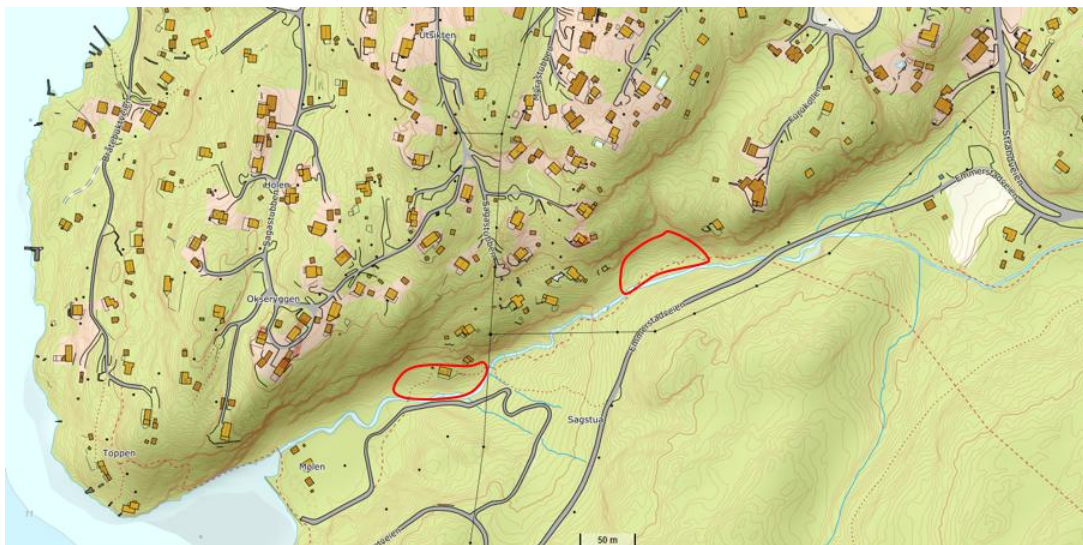
Det utpeker seg noen lokale områder hvor det er mulig med skred i forbindelse med terrenghelning ned mot bekken, viser til Figur 3. I møte med kommunen virket det ikke sannsynlig med større utbygginger i områdene.

Figur 3: Det er identifisert 2 lokale løснеområder markert i rødt hvor det kan være mulighet for sprøbruddmateriale og terrenghelning som tilsier at det kan gå skred. Utløpsområdet følger bekken nedstrøms.

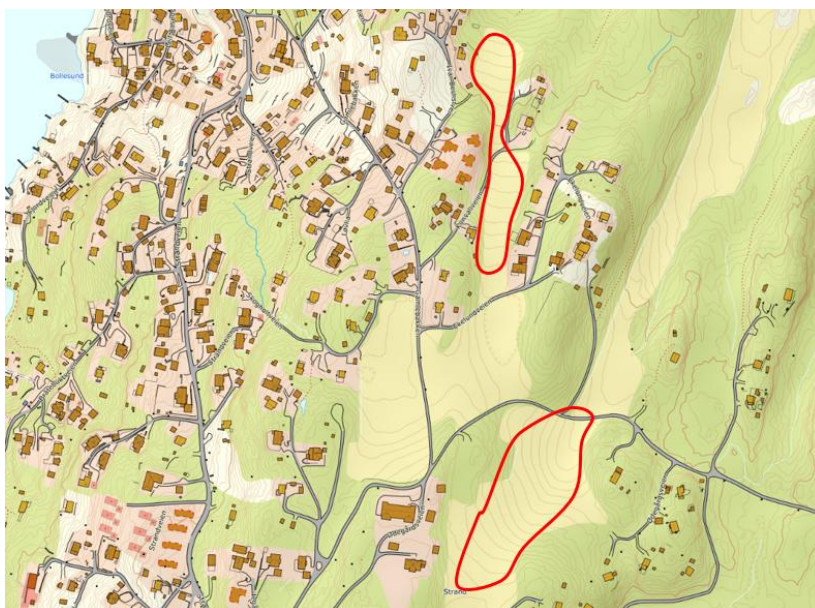
Det er funnet 2 lokale mulige løснеområder i jordbruksområdet ved Stand, viser til Figur 4. Det virker lite sannsynlig med tiltak i området siden det er jordbruk her og det er ingen bekker i området som kan gi forverring av stabilitet i form av erosjon. Området kan derfor anses som trygt så lenge man ikke håndterer jordmasser u hensiktsmessig.

Figur 4: De 2 mulig løснеområdene som er funnet er markert i rødt. Utløpsområdet følger ned med terrenghelningen og kan strekke seg opptil 3 ganger lengden av løснеområdet, men dette er ikke anvist.

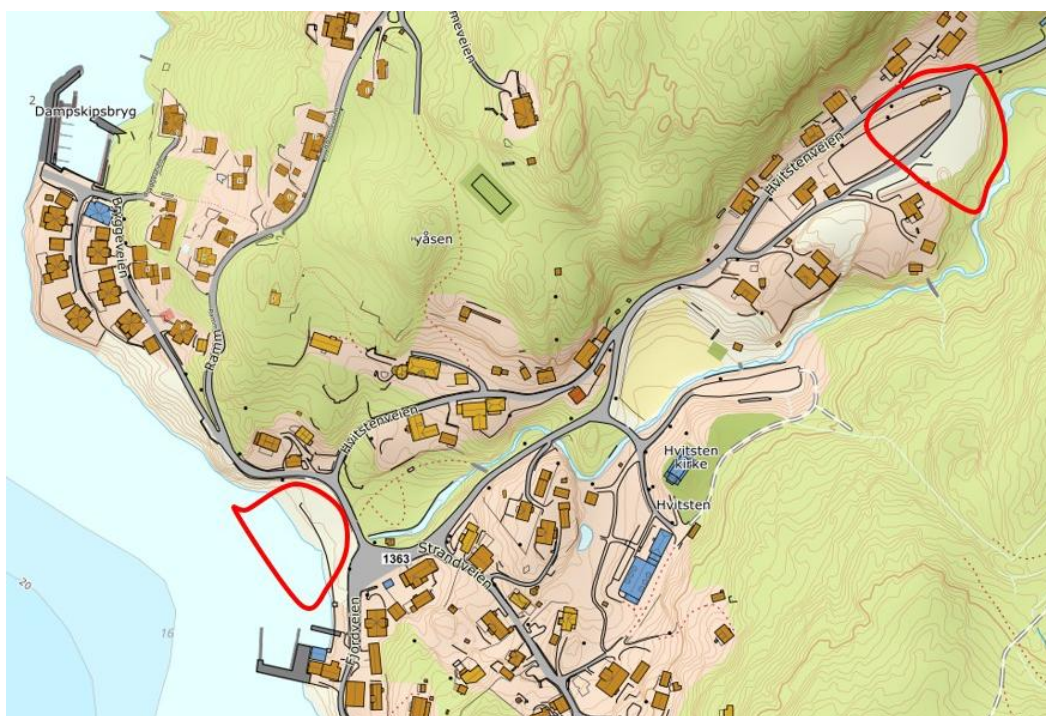
Det er utfyllt en parkeringsplass idet man kommer inn til Hvitsten, her er det et typisk platåterreng hvor det kan være underliggende kvikkleire. Det kan også være kvikkleire i anledning området ved stranden, viser til Figur 5.

Det er ikke mulig å utrede området ved parkeringsplassen nærmere uten mer kjennskap til grunnforholdene. Detaljeringsnivået er derfor her på et områdeplannivå og ikke detaljreguleringsnivå. Når det er sagt så er området åpenbart begrenset av størrelse og eventuelle farer i følge med tiltak her vil bli fanget opp i en vanlig byggesak og kan således egentlig anses som lokalstabilitet.

Figur 5: Skisserte områder markert i rødt kan i utgangspunktet utgjøre løснеområde, området ved parkeringsplassen kan være et reelt område for utløsning av skred da det er forventet at det er grunt til berg og hyppige bergblotninger ved de andre områdene. Bygget i Hvitstenveien 38 står på berg mens 34 er det

ikke kjent om står på berg. Området ved stranden kan også være utsatt her skal det ikke gjøres noen byggetiltak.

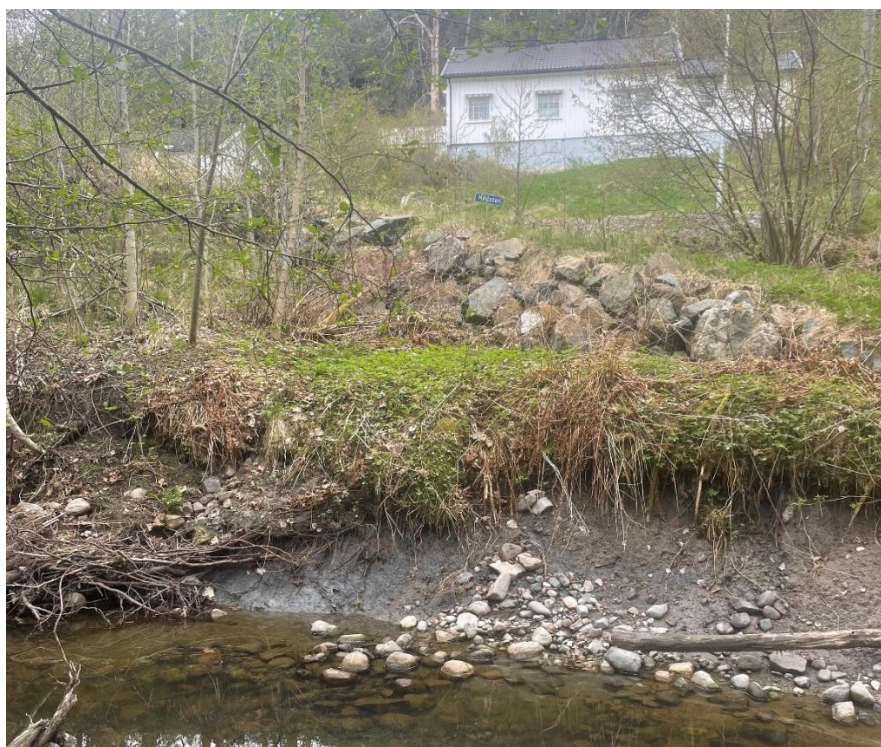
Ved befaringen ble det funnet noe erosjon i bekken oppstrøms parkeringsplassen, viser til Figur 7. Det virker lite sannsynlig at dette vil utvikle seg vesentlig framover og initiere initialskred som kan trigge skredutvikling i forbindelse med eventuell kvikkleire under parkeringsplassen. Det anbefales å ha noe under oppsyn, type 5 års intervall eller etter store flomhendelser. Hvis det mot formodning skulle være mer aktiv utvikling enn antatt, kan enkel erosjonssikring med sprengstein være en effektiv måte å hindre videre erosjon på.

Figur 7: Det ble funnet noe erosjon i bekken hvor det graves i underliggende leire rett ovenfor parkeringsplassen.

Det er observert kun mindre erosjon i bekken oppstrøms ved den nevnte parkeringsplassen, noe som ikke virker sannsynlig å eskalere på lang sikt. Det anbefales noe tilsyn på utviklingen av denne erosjonen, typisk intervall hvert 5 år eller ved store flomhendelser. Erosjonen kan enkelt forhindres ved steinsetting.

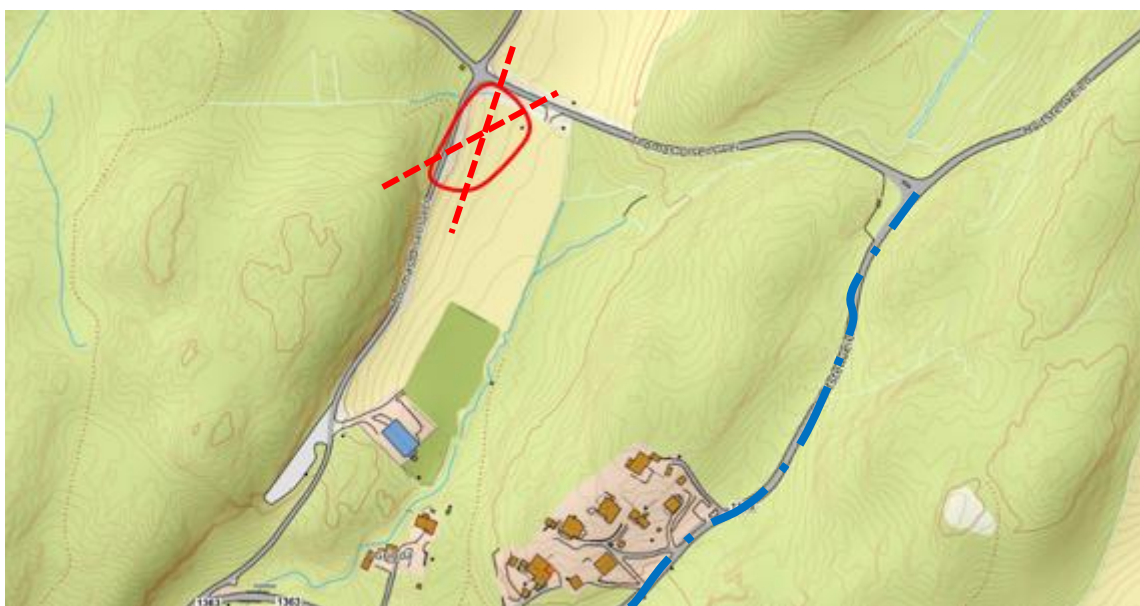
Det var en liten del av et jorde som faller innenfor kriteriet i veilederen i form av terrengforskjell mer enn 5 meter, men det er lite sannsynlig at med nye tiltak i området og det er heller ingen reell skredfare så lenge dette får ligge i ro. På nylig befaring viste det seg at det var berg i dagen rett på oppsiden av jorde på nedsiden av veien som går langs jorde, som tilsier at dette området ikke er skredutsatt.

Langs med Hvitstenveien er det hyppige bergblotninger og aktsomhetsområder kan utelukkes, viser til Figur 8.

Figur 8: I området markert i rødt på hjørnet av et jorde kan teoretisk utgjøre et løснеområde. På befaring viste det seg at det var berg i dagen mellom jorde og veien som gjør at faren for skred kan utelukkes. Langs blå stiplet linje langs Hvitstenveien er det hyppige bergblotninger ifølge google streetview som tilsier at det er bergmassiver på begge sider av veien. Boligområdet er befart i detalj og det er hyppige bergblotninger i området, viser til vedlegg.

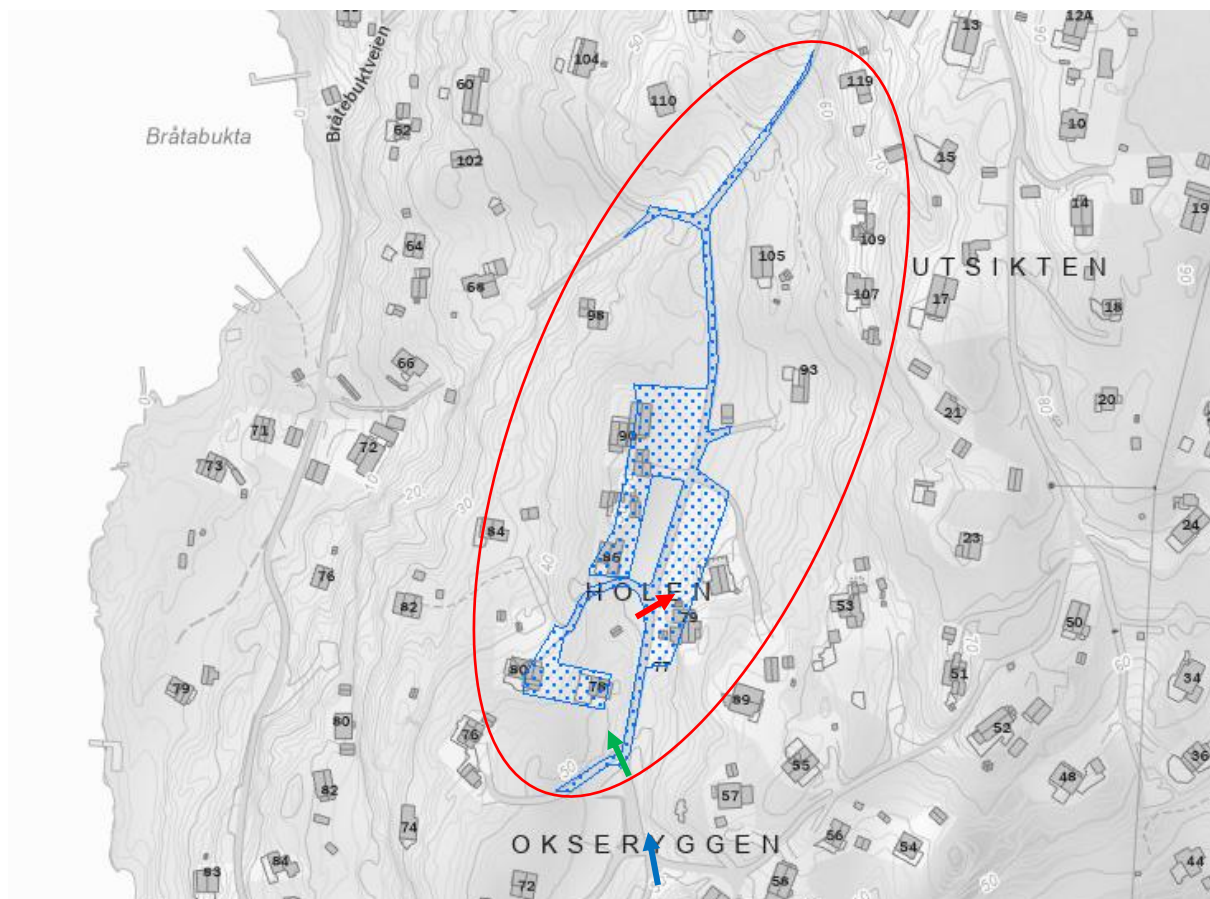
Dette området er preget av mye berg på alle kanter, lengst sør i området er det en mindre flate hvor det kan være underliggende marine masser. Det er klart uoverensstemmelse med faktiske forhold og aktsomhetskartet. Viser til utsnitt av sonen i Figur 1 og bilder som er tatt i området. Området er i områdeplanen Fritidsbebyggelse.

Figur 1: Aktsomhetskart, bilder er tatt og indikert med retning og plassering med piler og angitt med fargekode på respektive bilder.

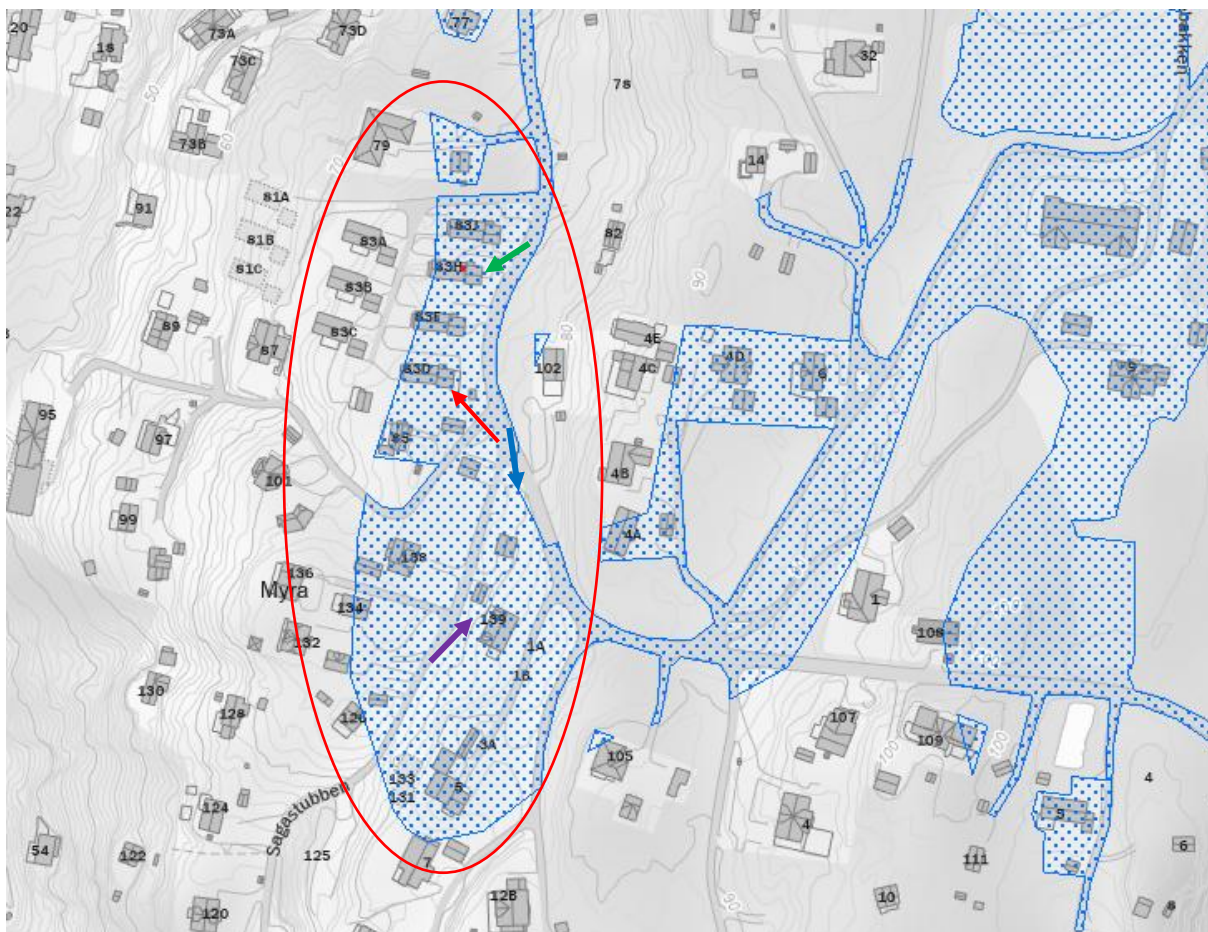
Dette området kan man åpenbart se avviker fra aktsomhetskartet ved bruk av google streetview, se Figur 2. Hele området er et underliggende bergmassiv med hyppige bergblotninger. Området er områdeplanen regulert for bebyggelse.

Figur 2: Utsnitt fra aktsomhetsområde og anvisning hvor det er tatt bilder, angitt med fargekoder på bilder under.

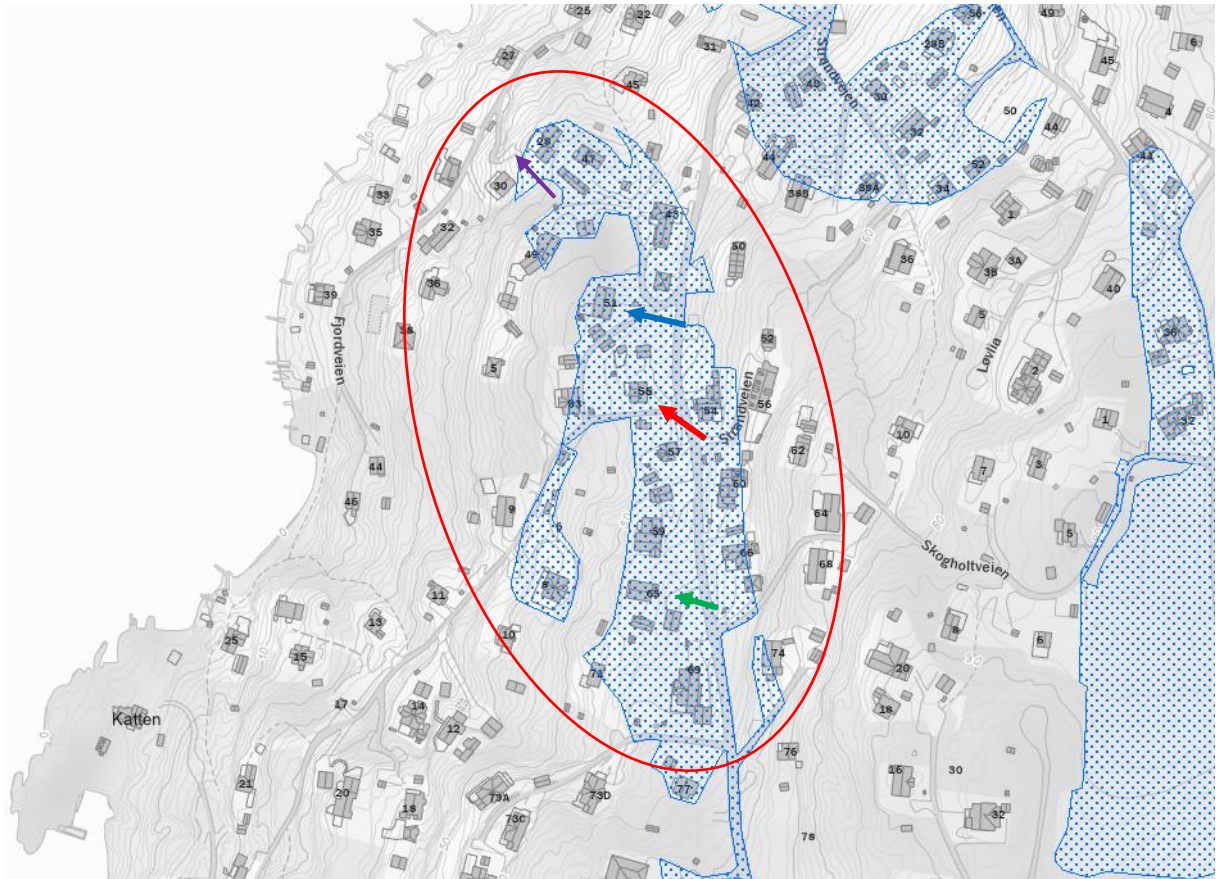
Det er her tilsvarende som ellers i Strandveien, hyppige bergblotninger.  
Aktsonhetssonen er ikke reell, se Figur 3.

Figur 3: Bilder er tatt ved valgte steder indikert med piler.

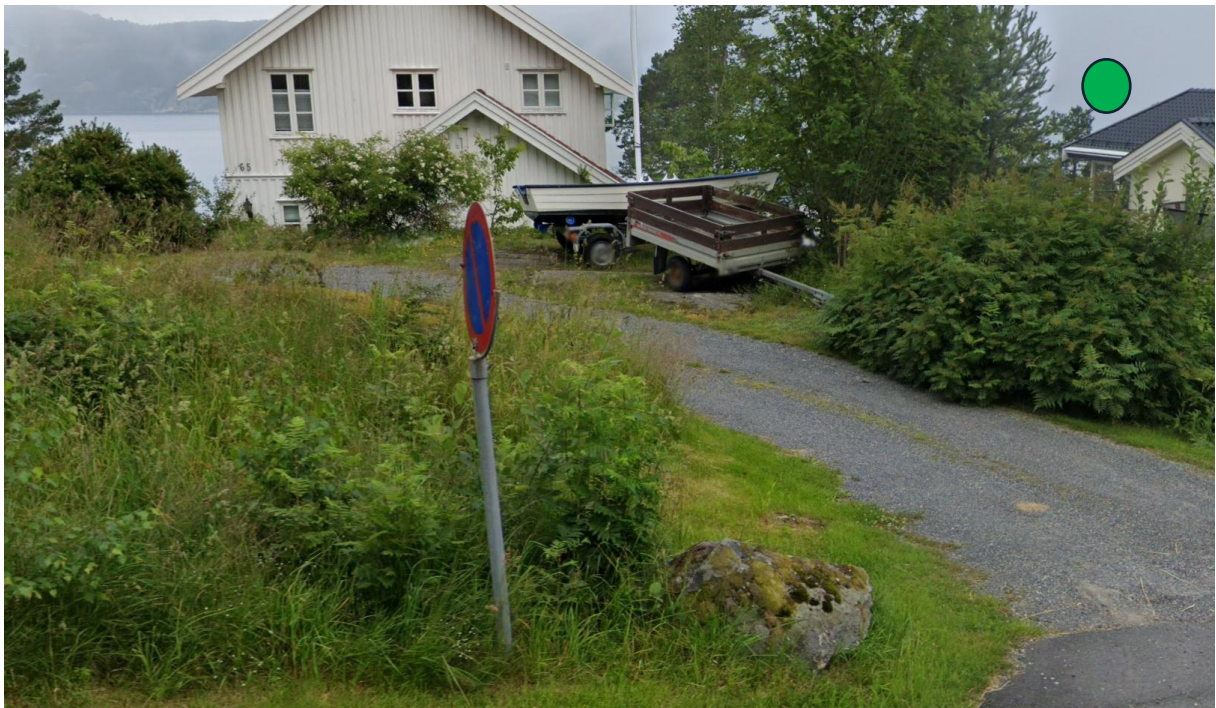
Berg ved henger og båt

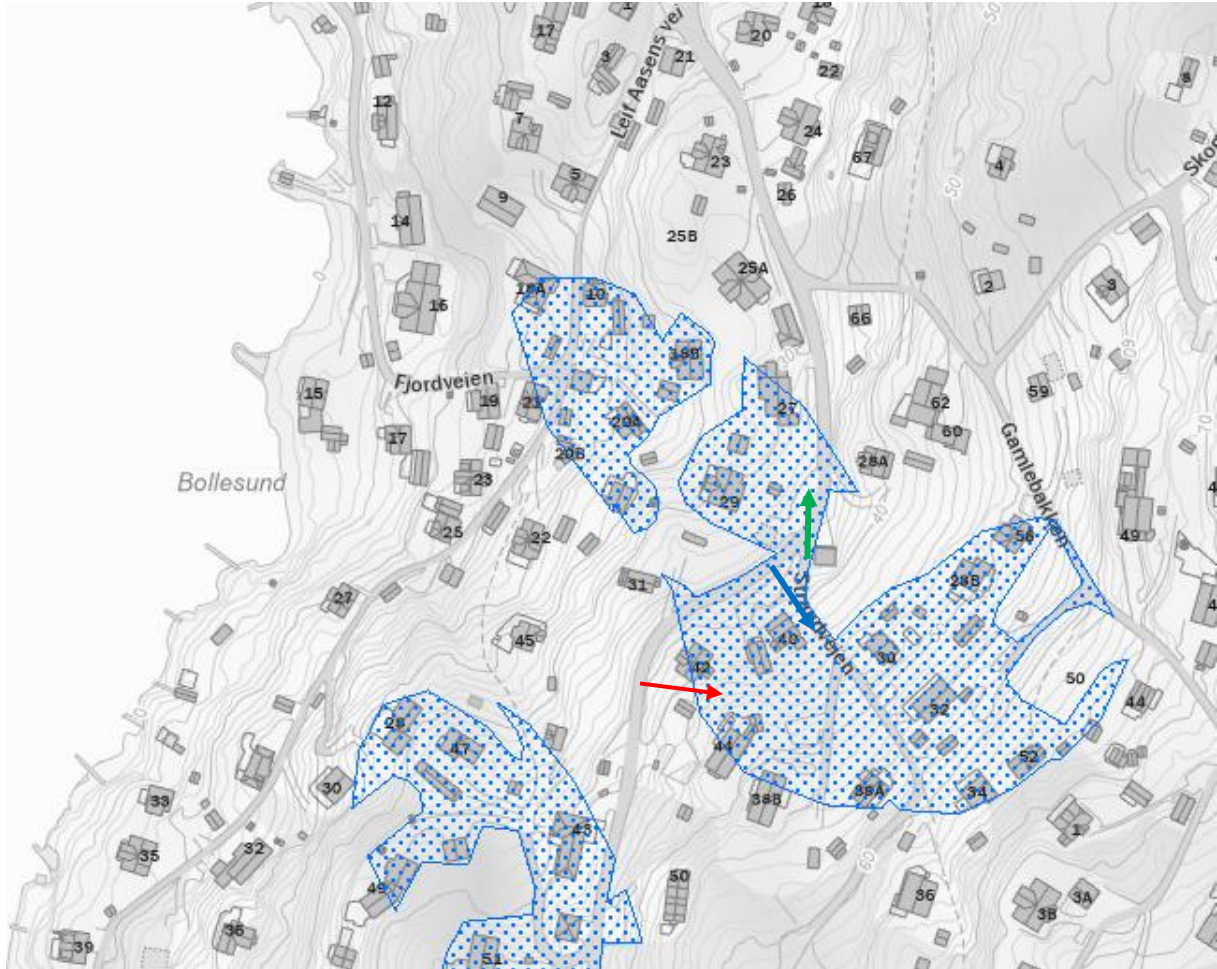
Området er bratt terreng hvor det er hyppige bergblotninger og ikke mulig med sammenhengende områder med løsmasser. Aktsomhetskartet er ikke representativt, viser til Figur 4. Området er regulert til kombinert bebyggelse og anleggsformål.

Figur 4: Forhold ved Gamlebakken, her er det bratt terreng med en del bergblotninger. Viser til indikerende piler og bilder med fargekode under.

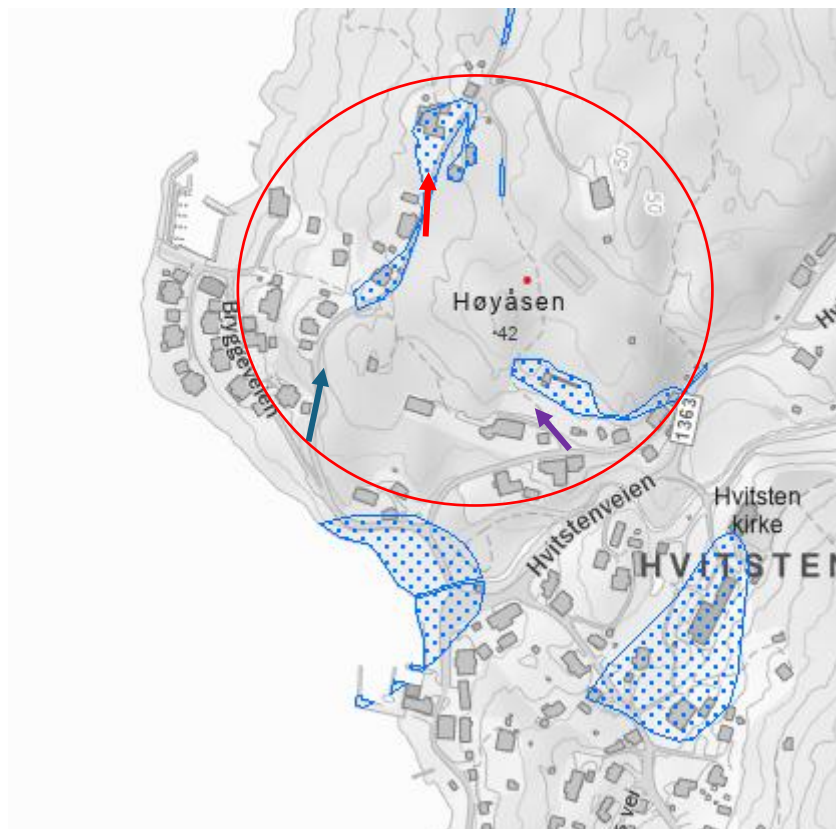
Foruten rundt bekkeutløpet ved stranden er det i området nord for Hvitsten hyppige bergblotninger og lite med løsmasser. Det er ikke mulig med kvikkleireskred i denne type terreng og grunnforhold. Aktsomhetssonene som er vist i er ikke reelle, se Figur 5.

*Figur 5: Aktsomhetssonene innenfor rød sirkel er ikke reelle. Viser til bilder som er tatt og indikert med plassering og retning under.*

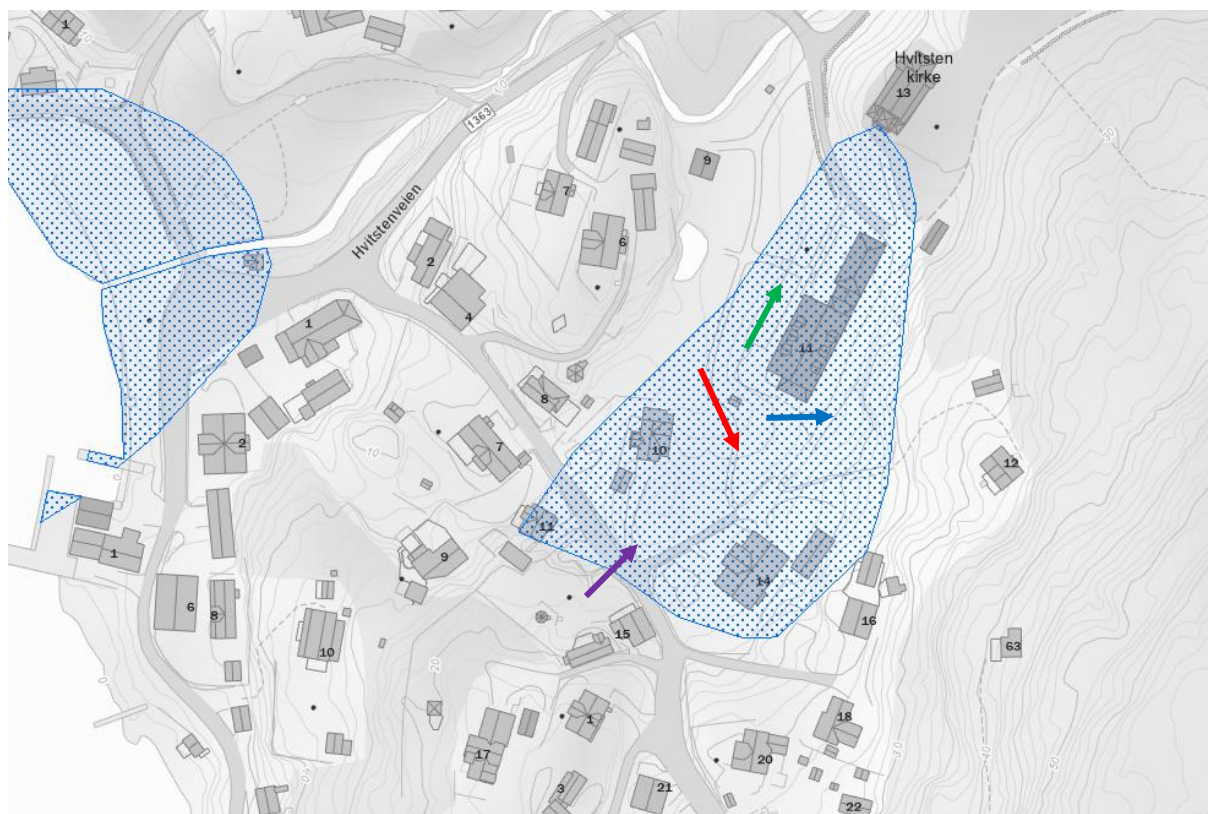
Det er hyppige bergblotninger ved Hvitsten kirke innenfor anvist aktsomhetssone, se Figur 6. Der det ikke er bergblotninger er terrenget i hovedsak flatt og ikke mulig at masser vil kunne flytte på seg mellom bergkollene.

Figur 6: Anvisninger av bilder som ble tatt ved Hvitsten kirke

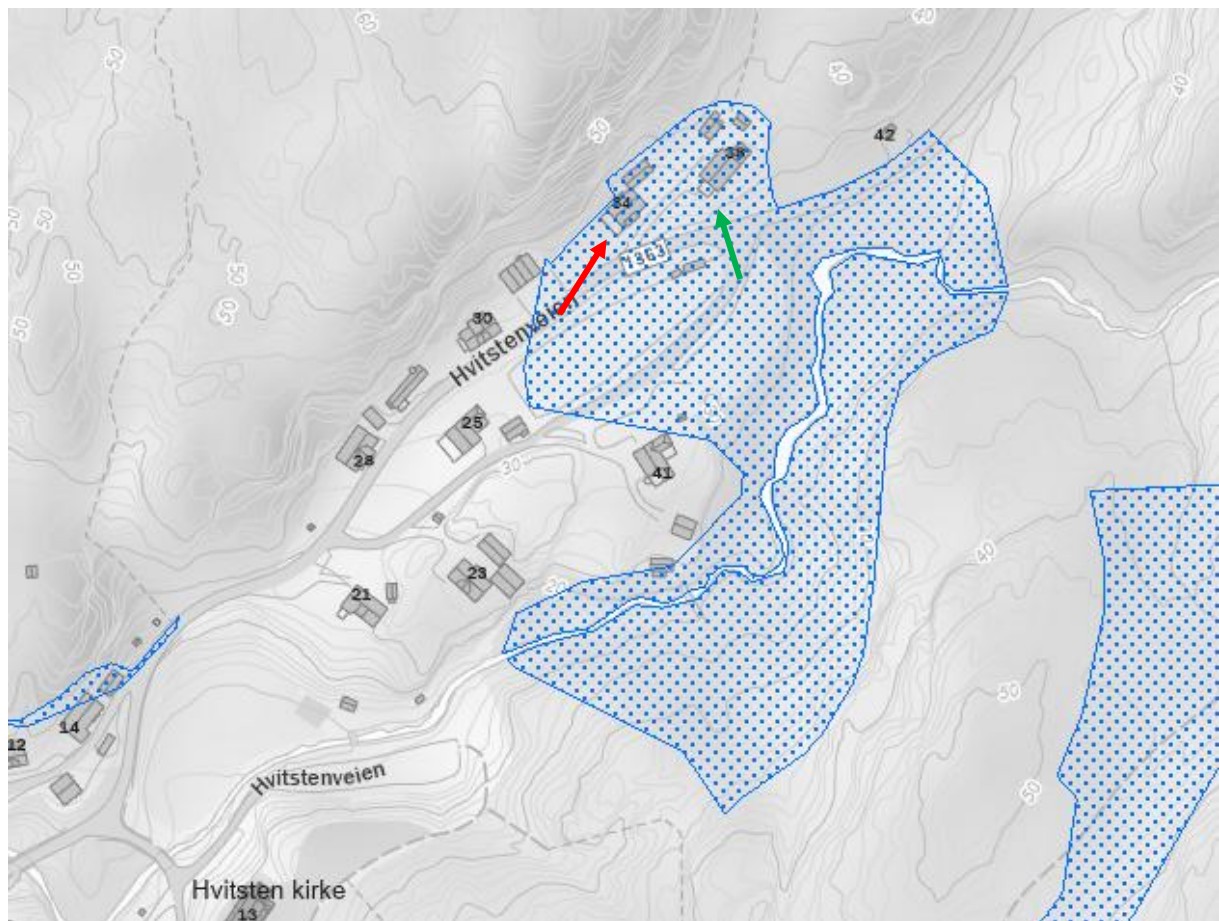
Dette var et sted som ble fremhevet at faktisk kan være et løsneområde i områdevurderingen. Sonen som ble skissert var mindre enn hva som ligger inne i aktsomhetskartet. Hus 38 er fundamentert på berg mens det rundt hus 34 ikke ble observert synlig berg annet enn rett bak huset. Viser til bilder tatt under befarig i Figur 7.

Figur 7: Anvisninger av bilder som ble tatt ved parkeringsplassen.

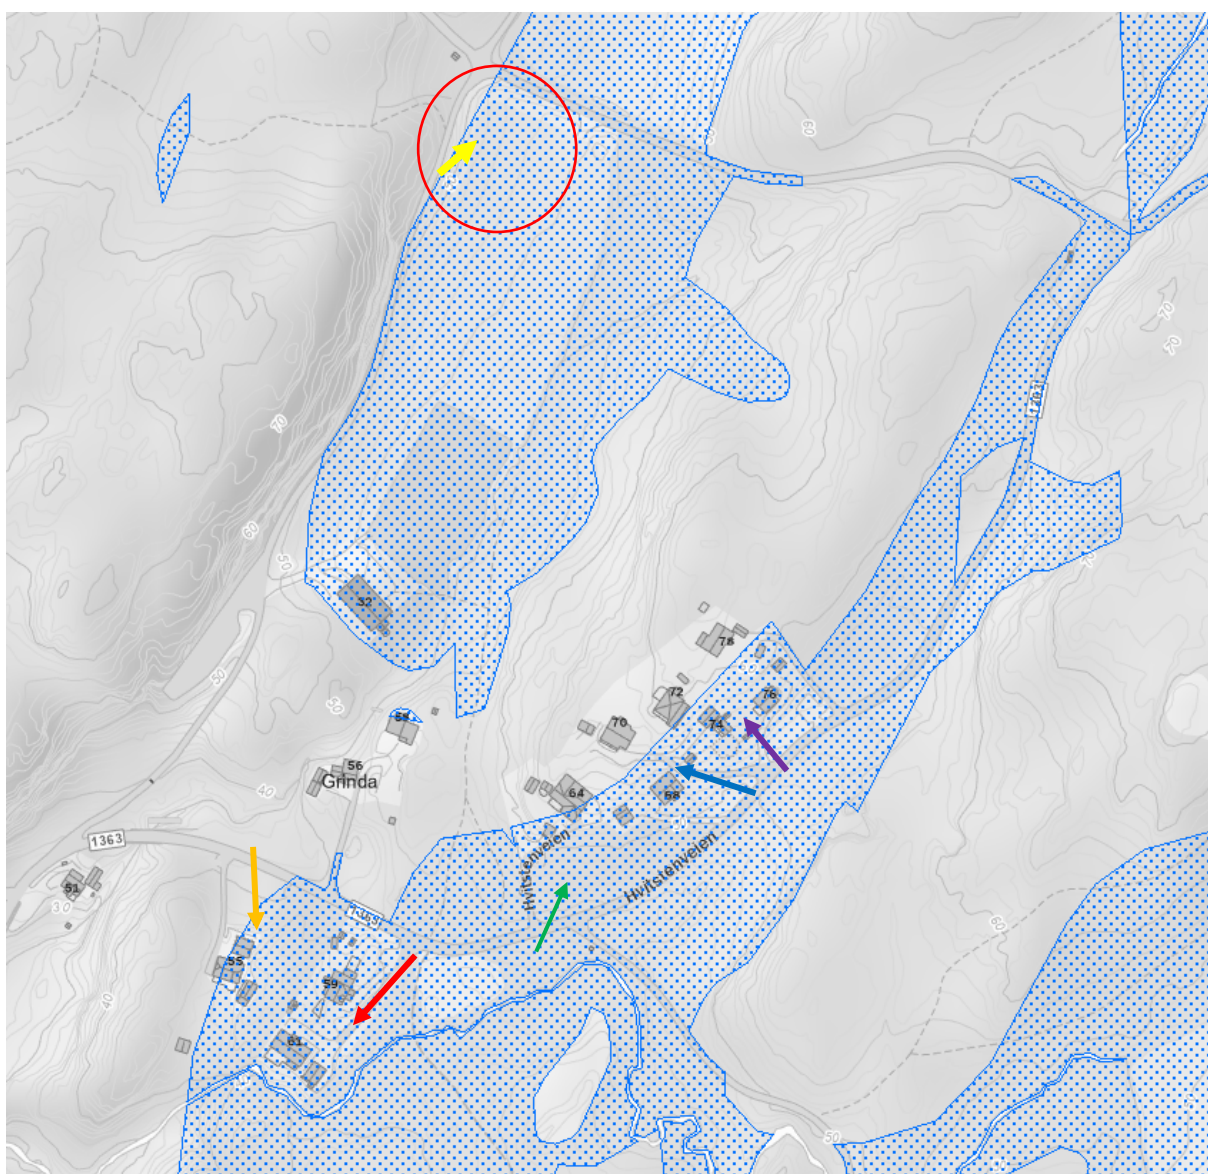
Det ble her fokusert på området som reguleres som boligområde. Plassering av bilder som ble tatt på befaring er vist i Figur 8 og områder som reguleres som boligområdet er vist i gult på Figur 9. Det er åpenbart ikke reelle aktsomhetssoner i området ved boligområdet og NVE kartet er misvisende.

I tillegg til boligområdet ble det befart i området der det tidligere var identifisert et mulig løsneområde på grunn av noe overstigende terrengforskjell på over 5 meter. Det viste seg at det var berg i dagen ved veien der terrenget er på det høyeste slik at dette ikke utgjør et potensielt løsneområde.

Figur 8: Bilder som ble tatt på befaring er indikert med piler.

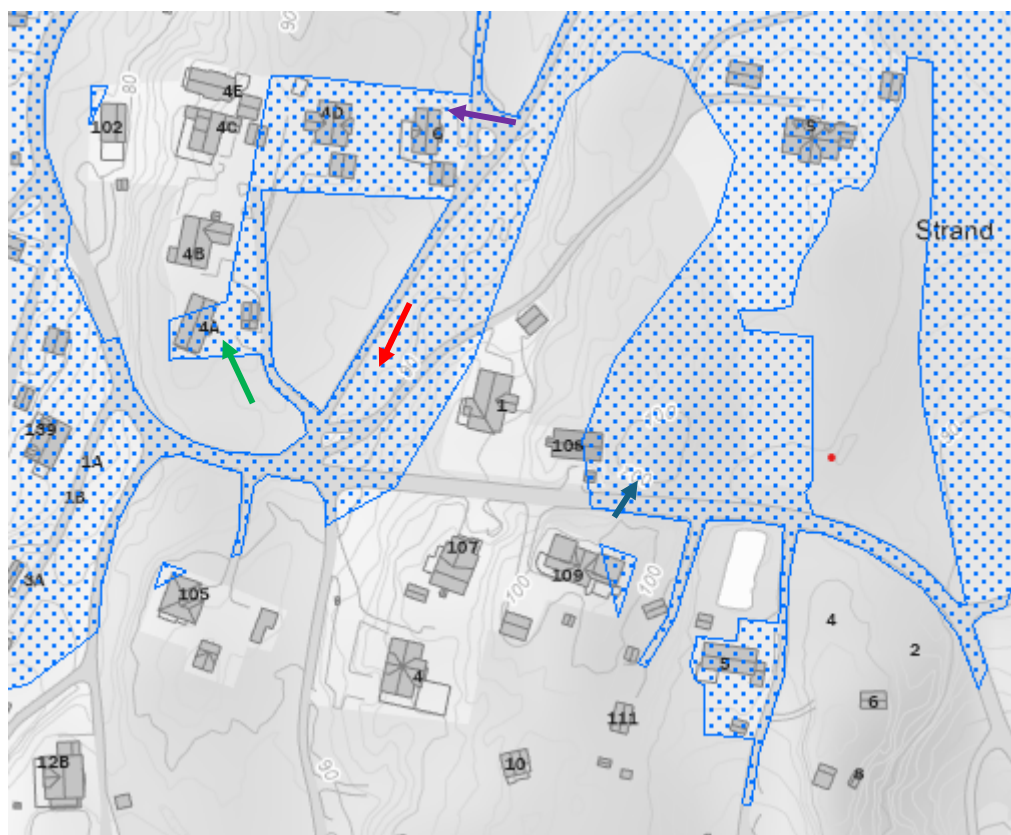
Området her er flatt og det er hyppige bergblotninger, aktsomhetskartet stemmer ikke med virkeligheten, viser til Figur 10. Det reguleres for boligbyggelse i området.

Figur 10: 4 typiske bilder fra området er markert med piler.

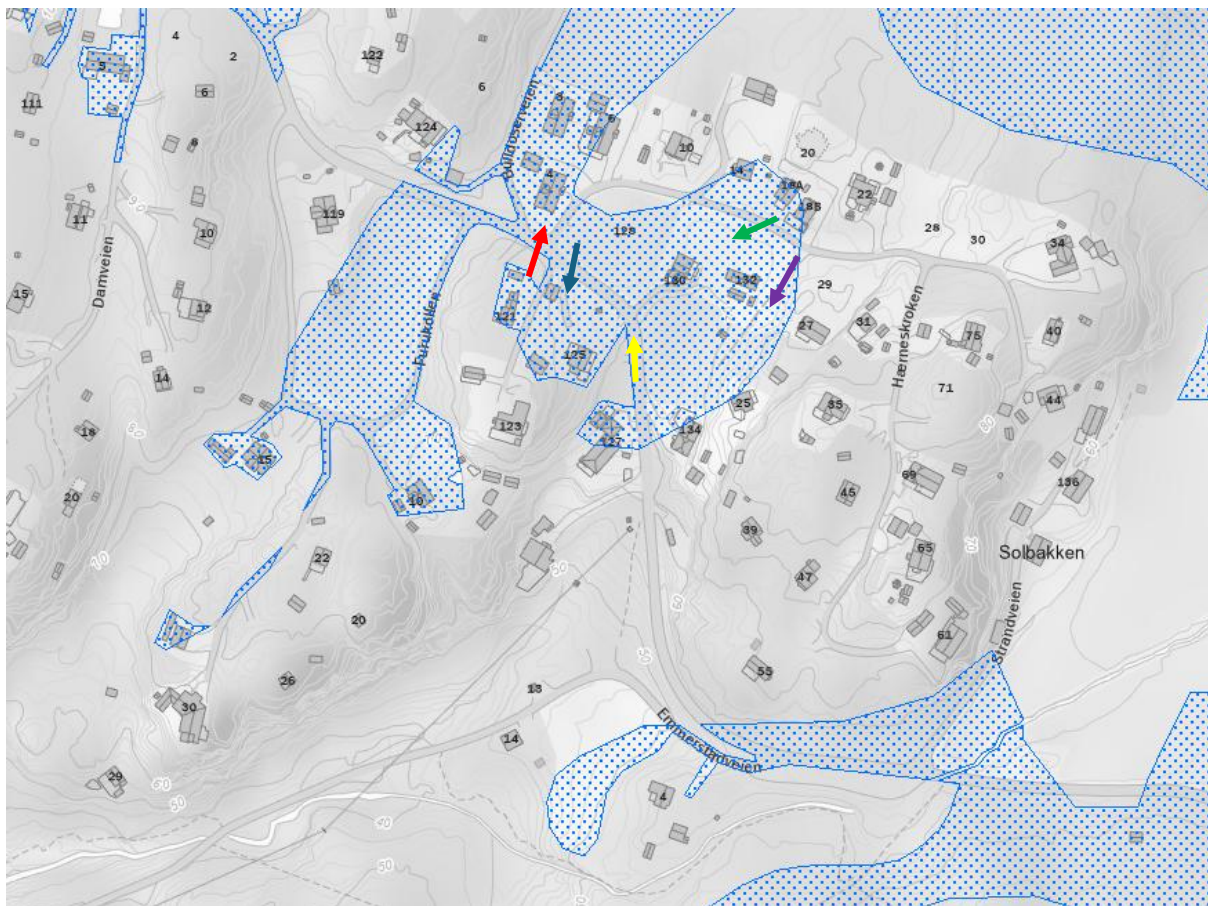
Dette er et boligområde som er ligger inne i områdeplanen som boligbebyggelse hvor aktsomhetskartet viser aktsomhetsområde, viser til Figur 11 og Figur 12. Befaring dokumenterer at det er hyppige bergblotninger og at området ikke kan anses som en faresone.

Figur 12: Utsnitt fra NVEs aktsomhetskart, det er tatt bilder på ulike steder som viser at kartet avviker i stor grad fra faktiske forhold.

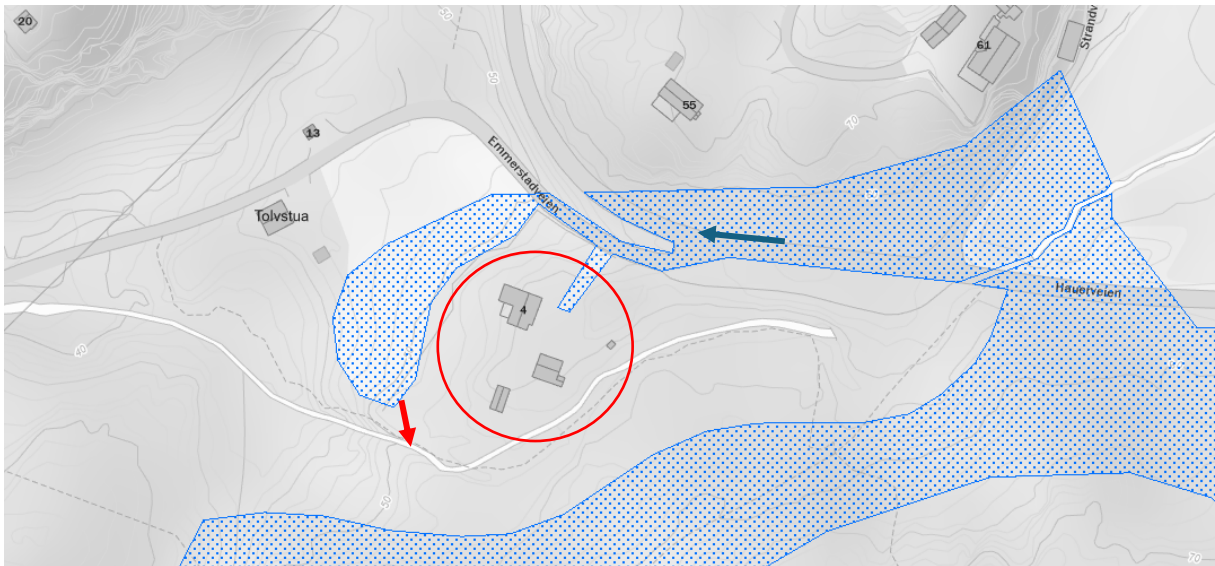
Bebyggelsen her står på bergkolle, det ble befart berg i dagen i bekken. I akstomhetskartet, viser til Figur 13, ligger det inne en liten sone nedenfor bygget. Vanskelig å motargumentere for dette, men hvis det skal bygges noe her så virker det hensiktsmessig å anse dette som lokalstabilitet og vanlig byggesak heller enn områdestabilitet. Det er i hovedsak slakt ut mot bekken der det ikke er berg som ikke er rasutsatt. I områdeplanen er det et lite område for bebyggelse, viser til Figur 14.

Figur 13: Utsnitt fra akstomhetskartet og dokumenterte bilder vist med piler.

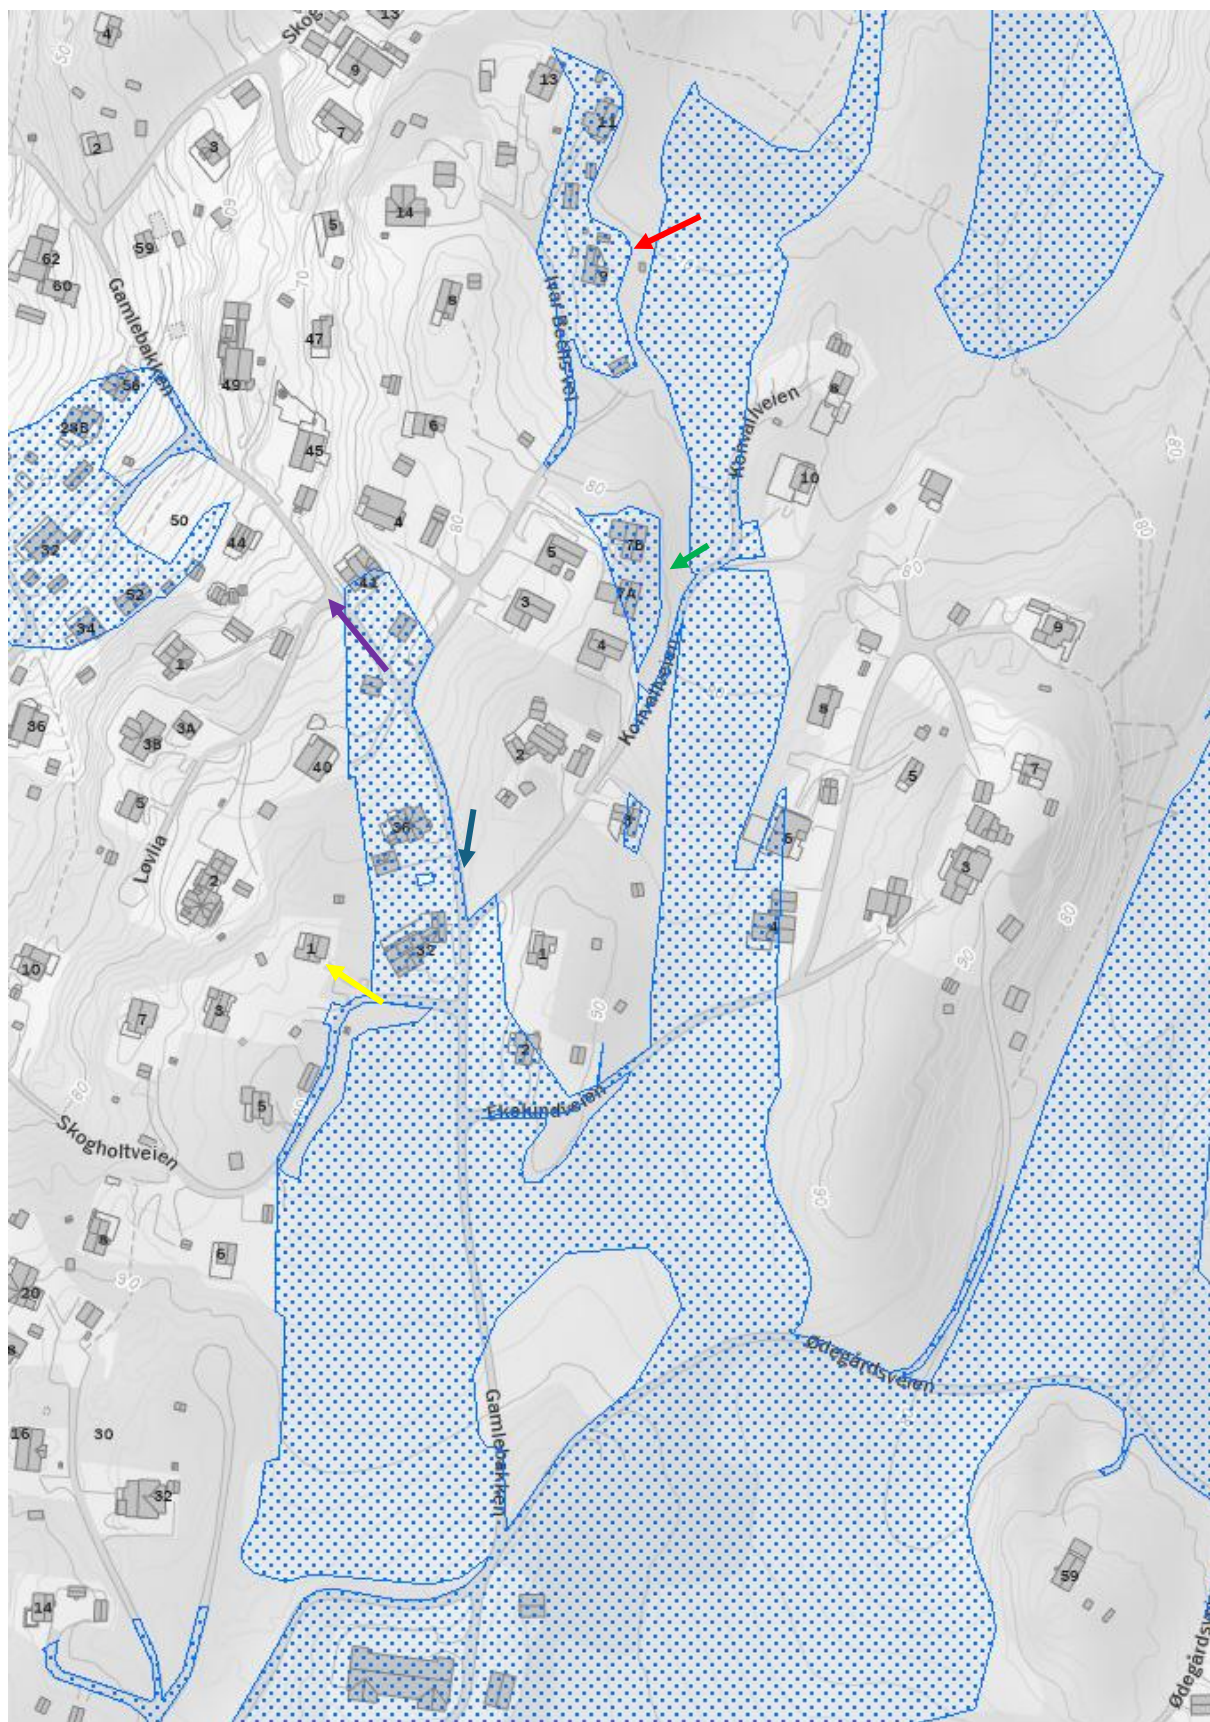
Det er i dette området det er vurdert 2 mulige løsneområder der det er tilstrekkelig terrenghelning og mulighet for sammenhengende lag med løsmasser. Det er jorder på disse områdene og skal ikke omreguleres, viser til utsnitt av områdeplanen i Figur 15. Befaring bekrefter at utstrekning av aktsomhetskartet til NVE avviker fra faktiske forhold i form av bergforhold, viser til Figur 16 og det ikke er mulig med andre løsneområder enn vurdert i området.

Figur 16: Utsnitt fra aktsomhetskartet til NVE, piler viser hvor bilder er tatt.
