Akuttbistand, skred i Heggeveien, Nittedal

OPPSUMMERING SIKRING TRINN I - TRINN IV,
SAMT OMRÅDESTABILITETSVURDERING

DOK.NR. 20190746-03-R
REV.NR. 0 / 2020-05-15

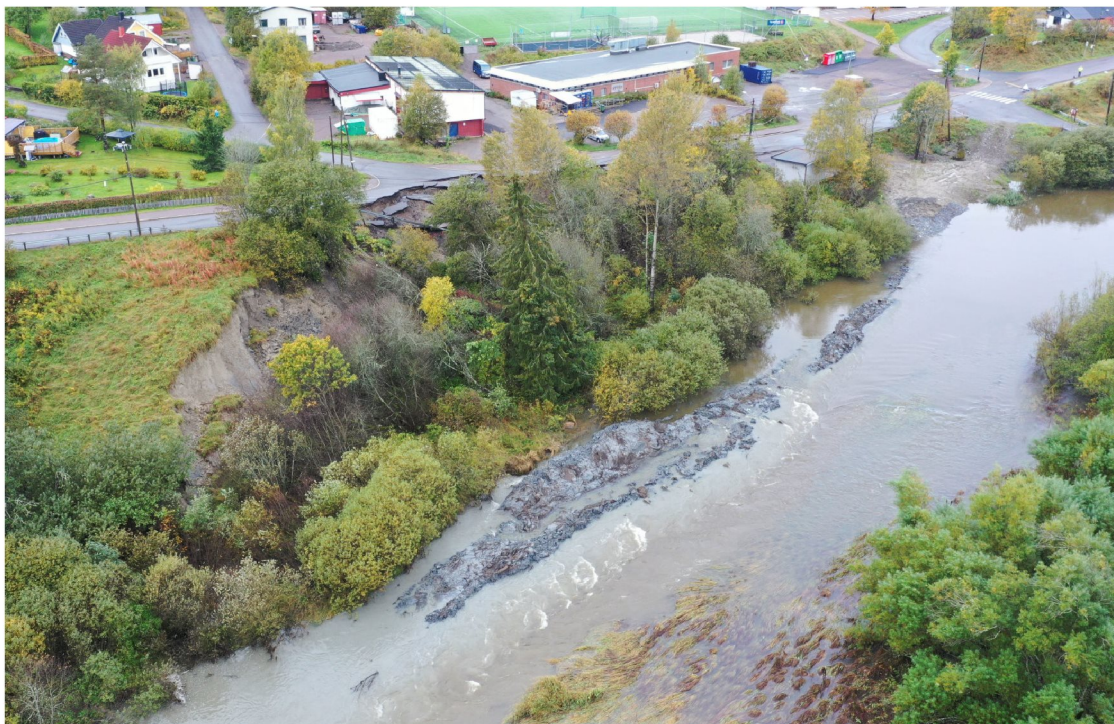
Figur 1 viser dronebilde tatt den 29. september 2019 av Nittedal kommune.

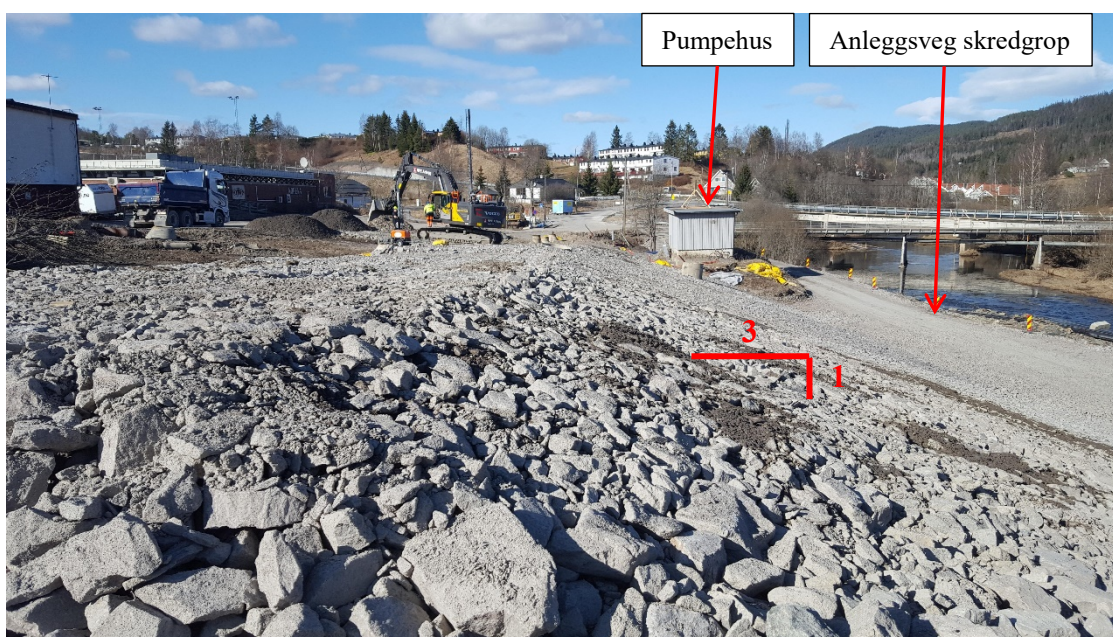
Figur 2 viser støttefylling med helning 1:3 den 19.03.2020, sett fra sør mot nord. Fyllingen består av sprengstein. Etter at dette bildet ble tatt, er det lagt ut fiberduk og et tynt jordlag på toppen av fyllingen. Bildet er tatt av Nittedal kommune

Etter utført grunnforsterkning ble skråningen reetablert med en helning på 1:3 iht. prosjekteringen ref. /3/. Støttefyllingen ble ferdig utlagt av NVE rundt den 18.03.2020.

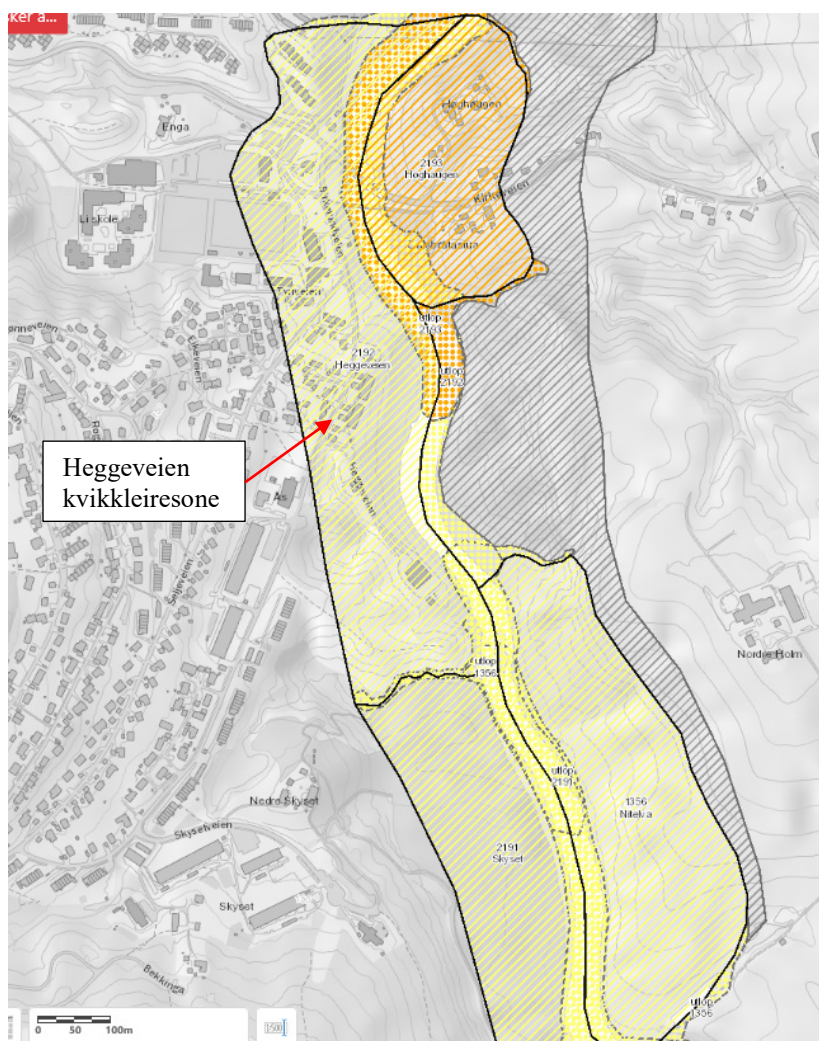
Figur 3 Kvikkleiresoner i skredområdet per april 2020. Kvikkleiresone 2192 Heggeveien vurderes i denne rapporten.

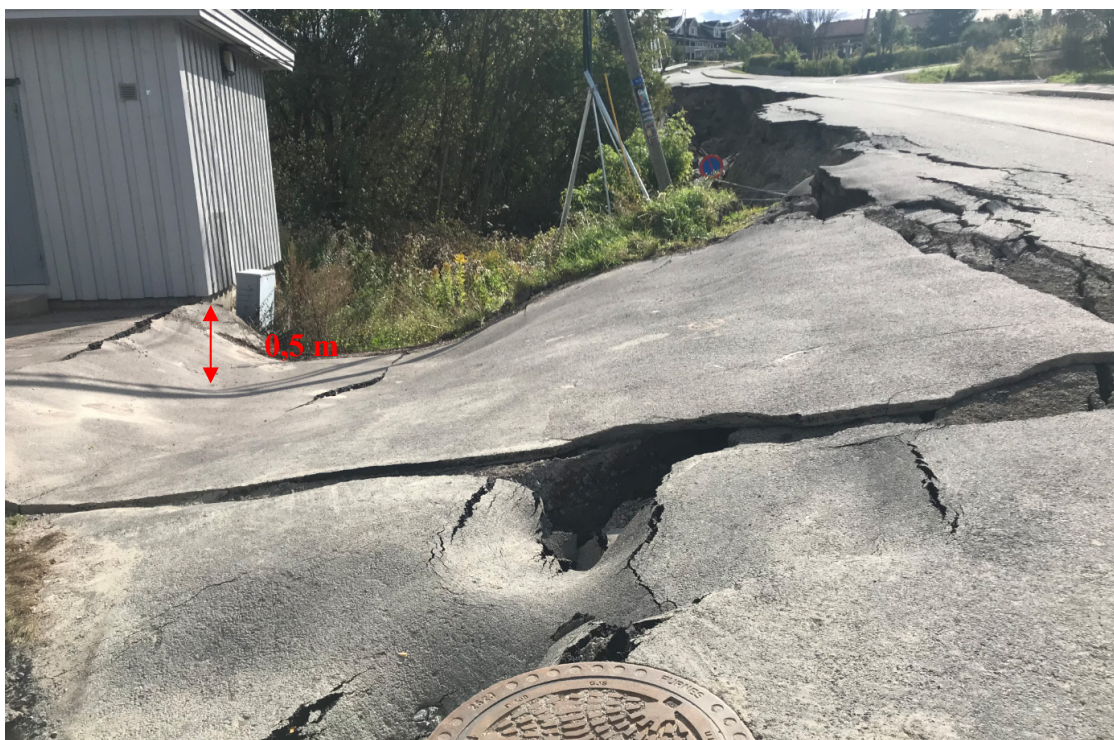
Figur 4 viser et bilde tatt den 18. september 2019 av NGI. Terrenget i forgrunnen av bildet, mellom (eksisterende) pumpehus og (tidligere) fotgjengerfelt sank plutselig sammen i løpet av 17. september 2019.

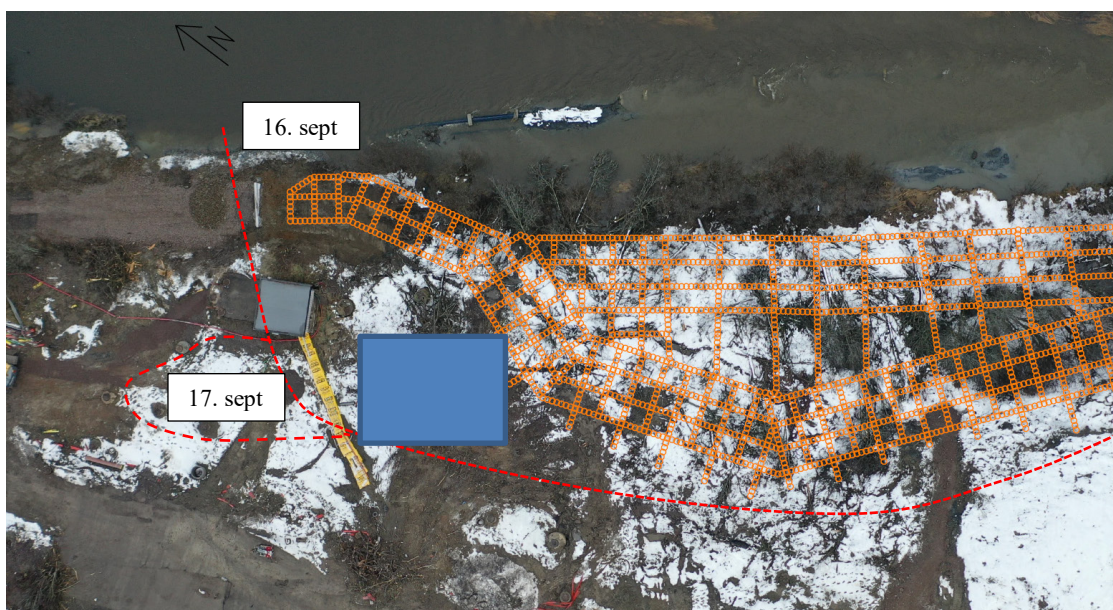
Figur 5 viser utklipp fra tegning 012 (ref. /3/). Oransje farge viser prosjektert kalksement-stabilisert område. Blått polygon indikerer mulig plassering av ny pumpestasjon. Rødstiplede linjer viser et forenklet linje for bakkant av skredet (skredbevegelser hhv. den 16. og 17. september 2019).

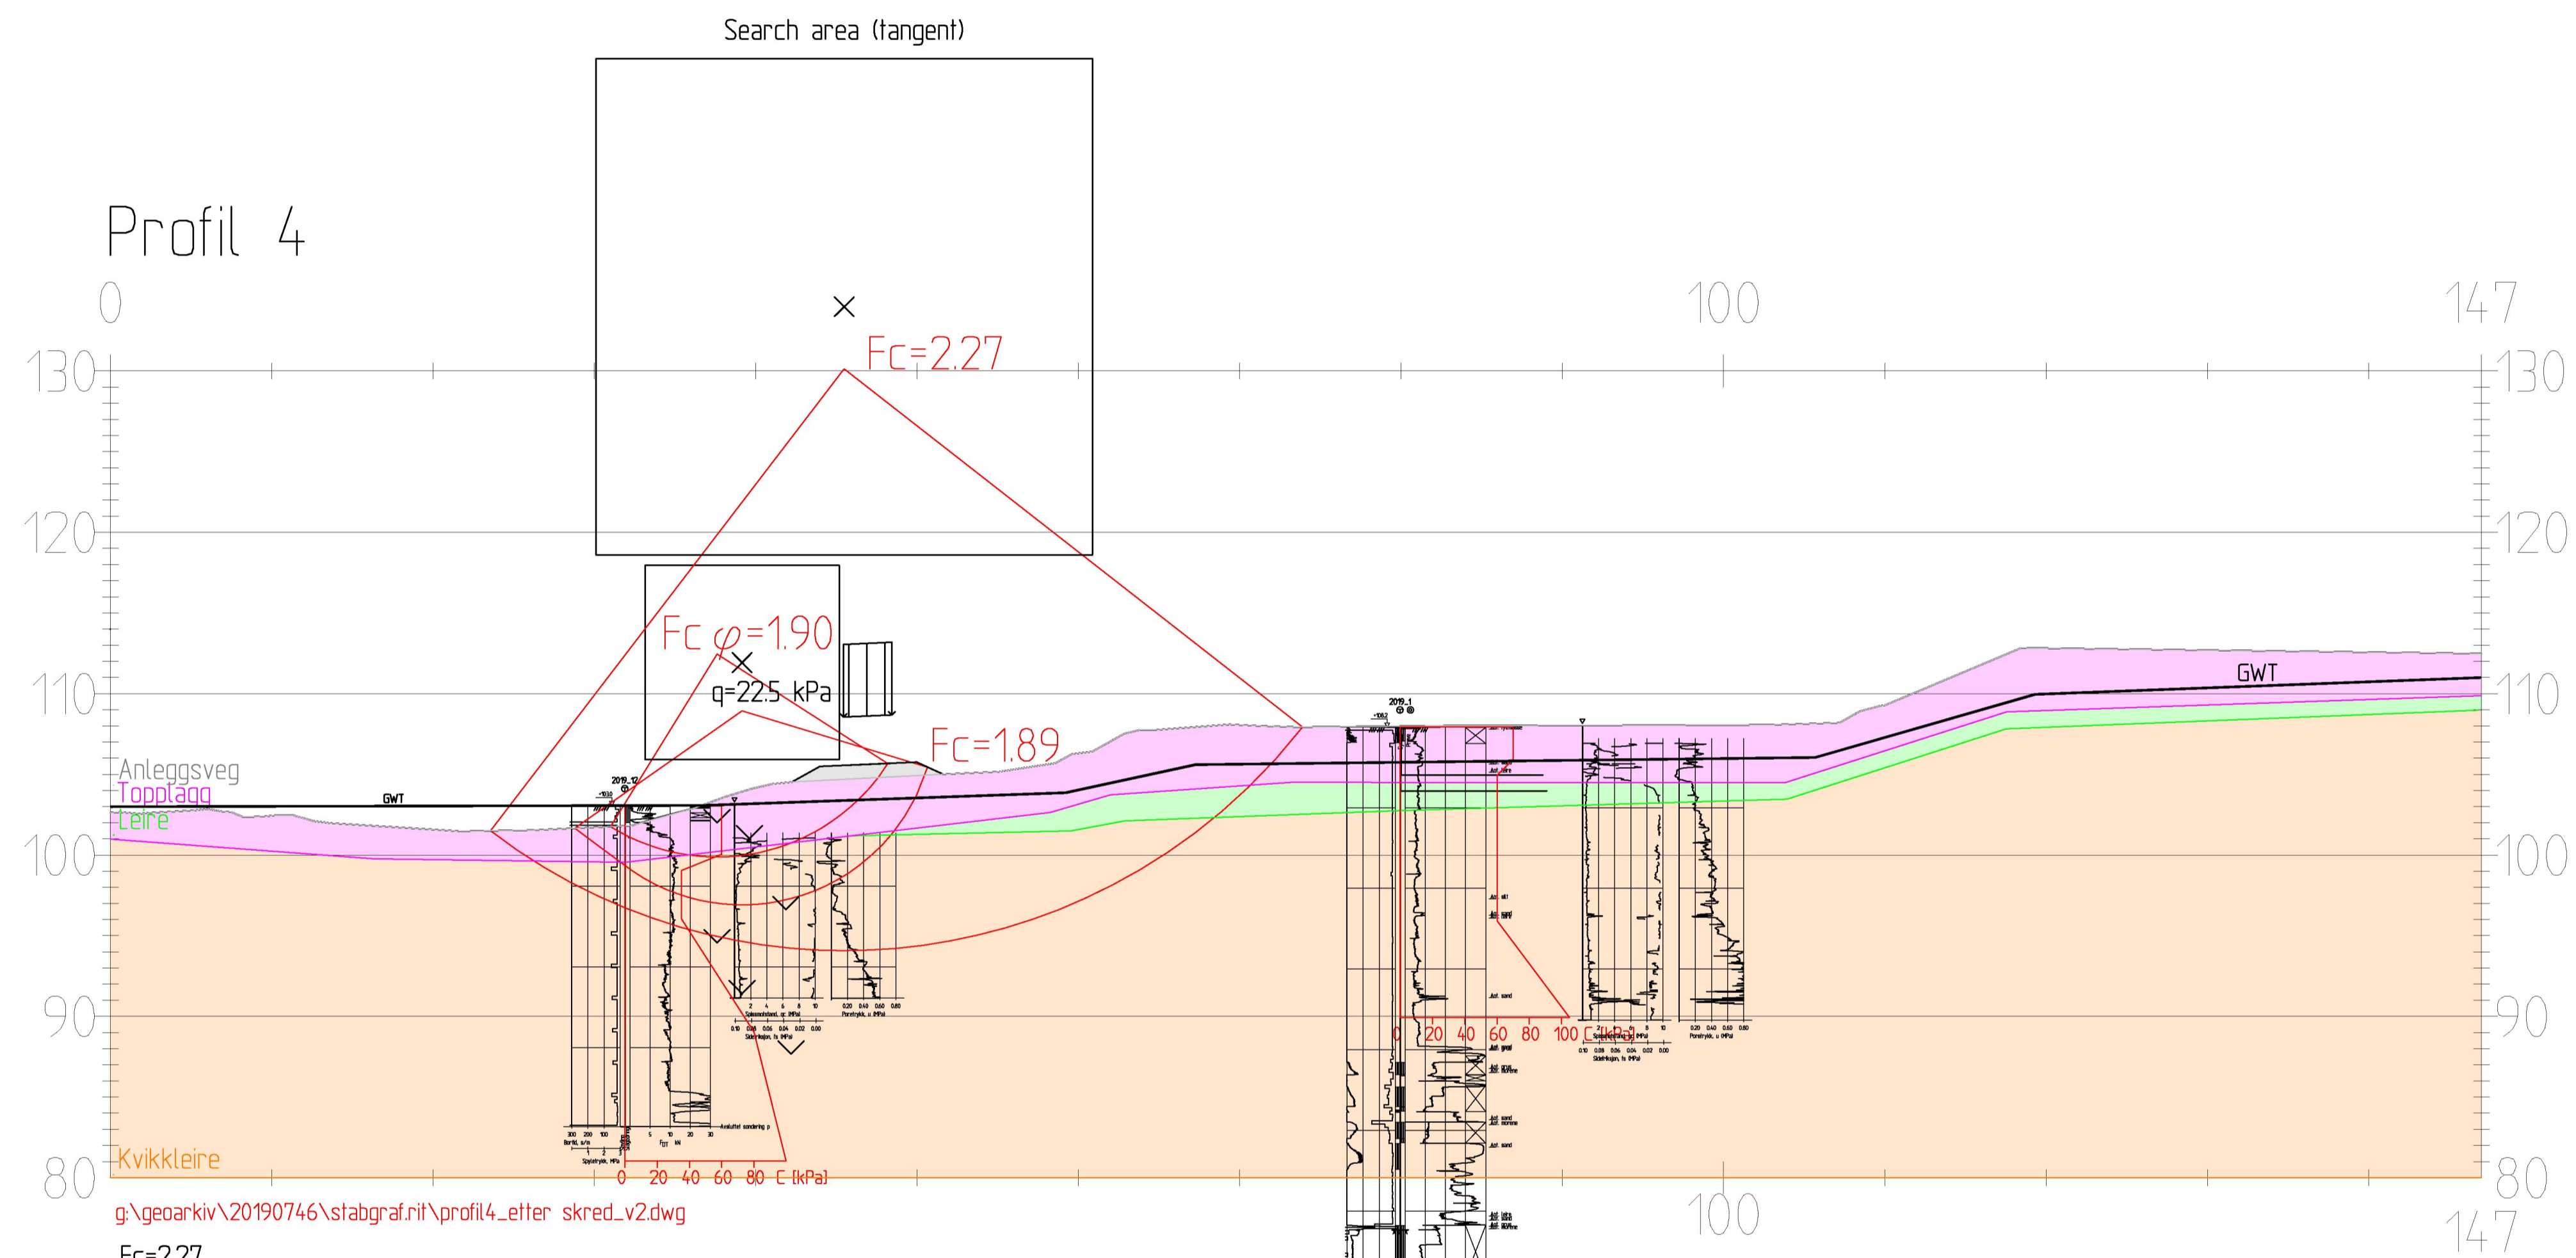
Profilet ligger like nord for skredgrova, se plassering på tegning 002.

Det er utført beregninger med forskjellig vannstand i Nitelva. For udrenert analyse er lav vannstand dimensjonerende, da vannet utgjør en motvekt til utglidning. På tegning 200 vises antatt normalvannstand.

Det er tatt hensyn til en 6 m bred anleggsveg med 90 cm tykkelse (oppfylling), samt dimensjonerende trafikklast på 22,5 kPa. Beregninger vist på tegning 200 viser udrenert materialfaktor på 1,89 og drenert materialfaktor 1,90. Konklusjon er at stabiliteten i profil 4 er tilfredsstillende.

$F_c = 2.27$
udrenert brudd, stort brudd
Result file : g:\geoarkiv\20190746\stabgraf.nit\profil4_etter skred_v2.R7

$F_c = 1.89$
udrenert brudd mot elva
Result file : g:\geoarkiv\20190746\stabgraf.nit\profil4_etter skred_v2.R6

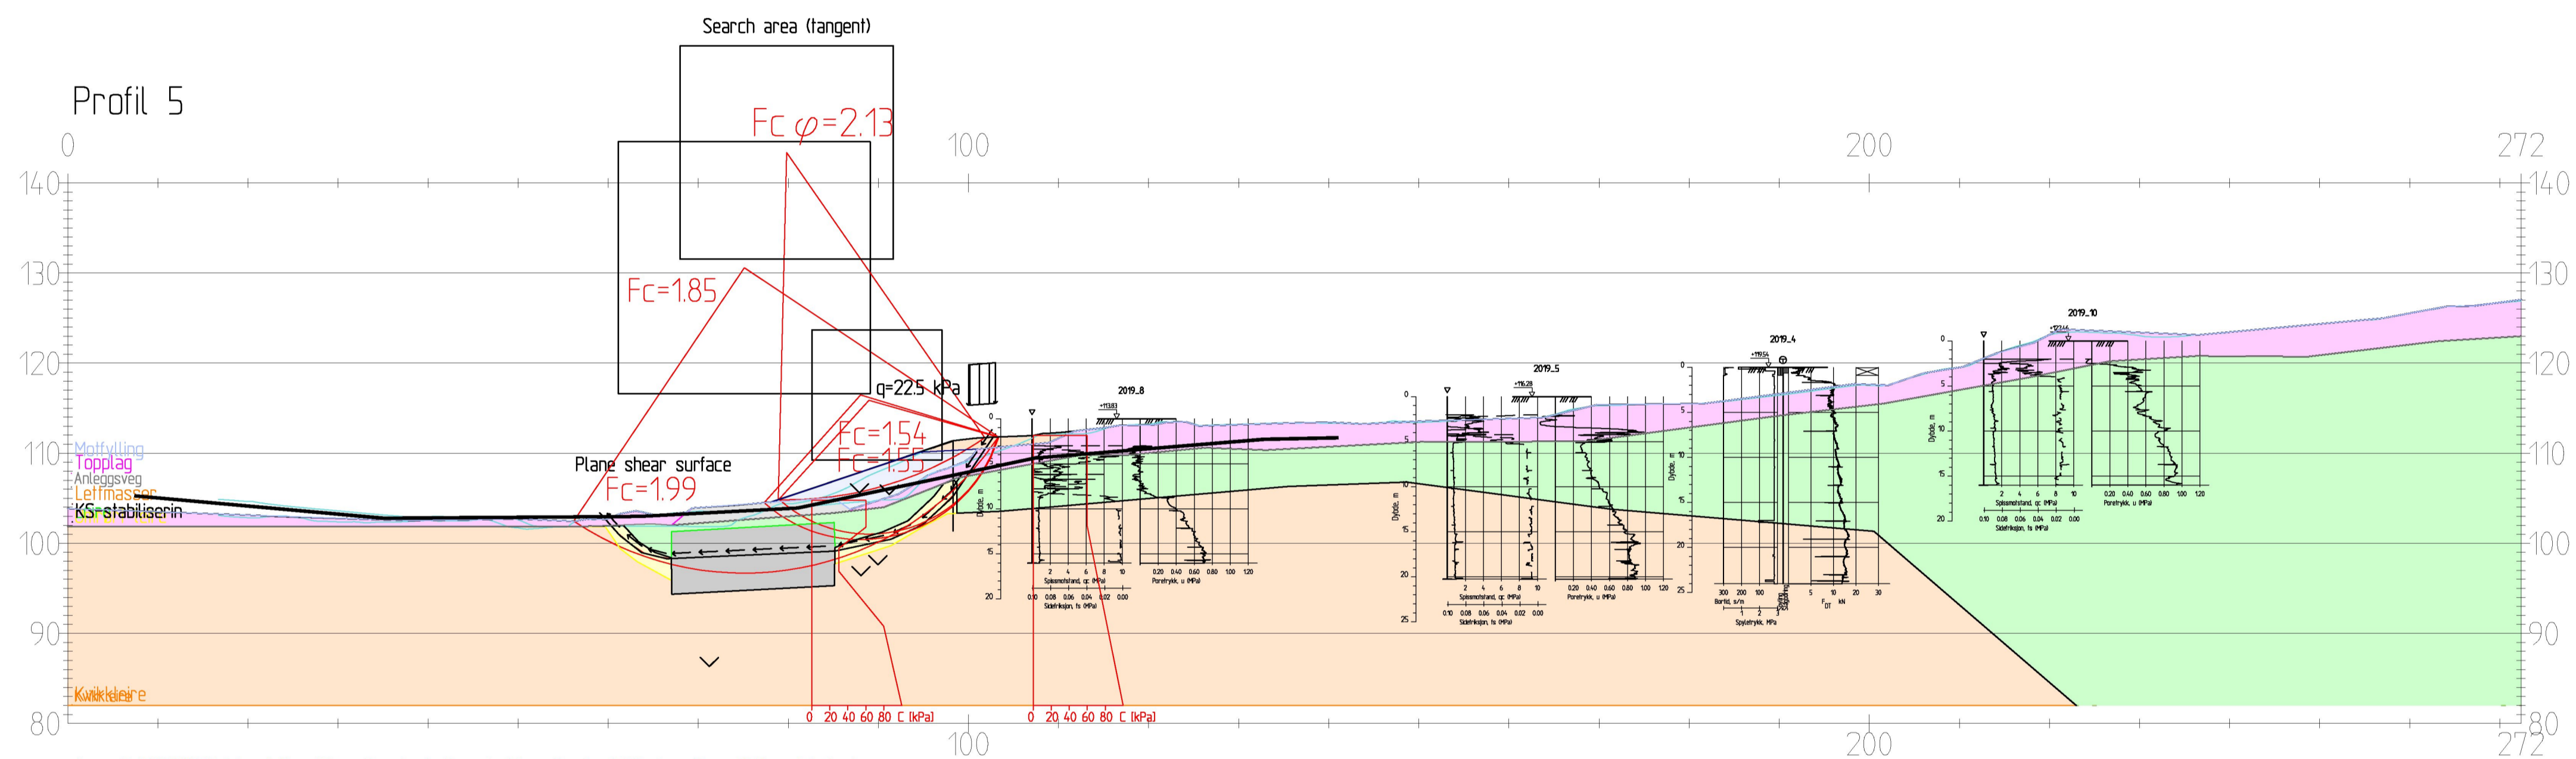
Profil 5 er profilet med størst høydeforskjell ned mot Nitelva ved skredet, og som har brattest helning videre lenger vekk fra elva. Profilet er vurdert å være dimensjonerende når sikringsarbeidene skal vurderes og stabiliteten dokumenteres.

Fc=2.13
dreneret brudd
Result file : g:\geoarkiv\20190746\stabgraf.rit\profil5 - etter skred_etter avlastning_etter ks-stabilisering_etter motfylling_v3_ks9m.R50
