Dato: 10.12.2024

Dokumentnr: 118260n1 rev. 1

Prosjekt: Lier. Lierbyen områderegulering, faresone Ila

## Lier. Lierbyen områderegulering, faresone Ila Vurdering av områdestabilitet

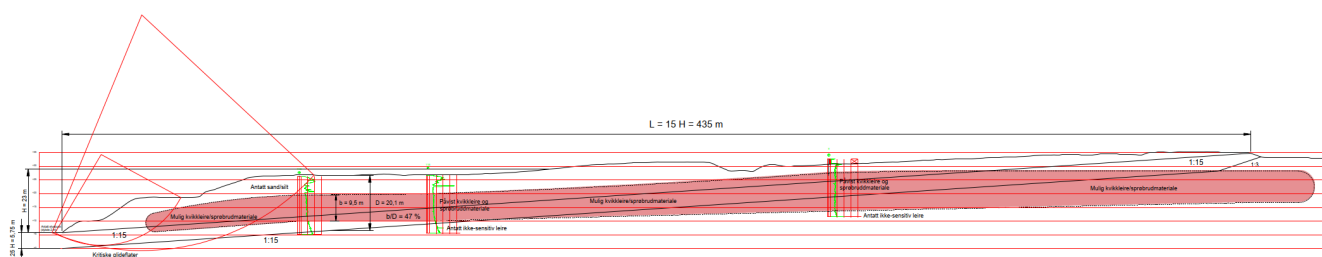
I profil 1 i nordvestre del av faresonen viser totalsonderingsdiagrammene betydelige sjikt med tilnærmet konstant bormotstand. Prøveserier i borpunkt 11B og 9 bekrefter at det er kvikkleire/sprøbruddmateriale i disse sjiktene (minst 8-9 m mektighet, sannsynligvis mer). Omrørt skjærstyrke i de aktuelle prøvene er generelt mindre enn 0,69 kPa, slik at det er mulighet for retrogresjon. Målt i bakkant av kritisk glideflate

er  $b/D$ -forholdet ca. 47 %.  $b/D$ -forholdet kan være større andre steder i profilet iht. tolkning av mulig kvikkleire/sprøbruddmateriale. Retrogressivt skred er dermed sannsynlig skredmekanisme. Mulig løsneområde avgrenses iht. Figur 3.4 (NGI-metoden), men maks. 15 ganger skråningshøyden bak skråningsfot. 15 H-kriteriet forstås som at løsneområdet avgrenses der en 1:15-linje lagt fra skråningsfot treffer terrenget.

Tolket lagdeling (kvikkleire/sprøbruddmateriale) i profil 1 er vist på Figur 3.5. Som bakgrunn for 1:15-linjen er det antatt en vanddybde på 2 m i Lierelva. Observasjoner tyder på at det sannsynligvis er grunnere, men vi har ikke gjort målinger i den aktuelle strekningen. Skråningshøyden H er målt fra antatt elvebunn til et sted mellom borpunkt 11B og borpunkt 9. Terrenget fortsetter å stige mer eller mindre jevnt videre mot nord, så det er vanskelig å tydelige definere en skråningshøyde. NGI-metoden gir et marginalt lengre løsneområde enn 1:15-kriteriet, som vist på Figur 3.5. Løsneområdet avgrenses til maks. 15 H (dvs. der en 1:15-linje lagt fra skråningsfot treffer terrenget), omtrent ved Haskollveien.

Figur 3.5 Tolket kvikkleire/sprøbruddmateriale i profil 1. Utsnitt fra tegning 118260-100.

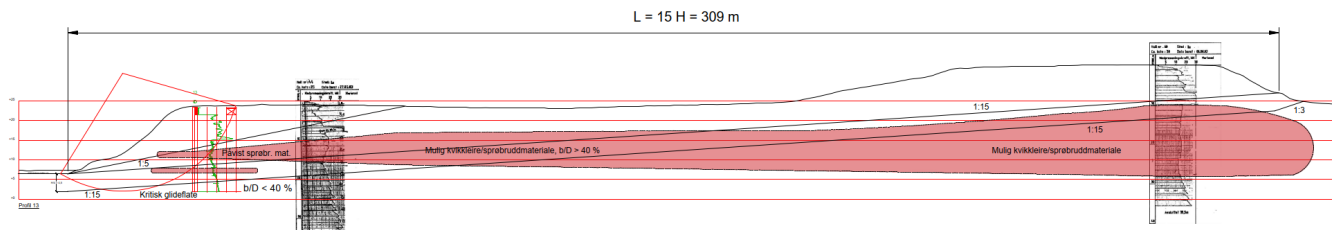
I profil 2, nedstrøms svingen på elva, indikerer totalsondering i borpunkt 13 et par mindre sjikt av kvikkleire/sprøbruddmateriale. Prøveserie i samme borpunkt bekrefter et tynt sjikt av sprøbruddmateriale ( $c_{u,r} > 0,69$  kPa) mellom ca. 11 og 13 m under terrenget. Dette tilsier i utgangspunktet ikke mulig retrogresjon. Dreietrykksonderinger i borpunkt 44 et stykke lenger nord og i borpunkt 60 indikerer imidlertid betydelig større mektighet av sensitiv leire, så det er valgt å benytte 1:15-kriteriet for avgrensing

av løsneområdet. Tolket lagdeling i profil 2 er vist på Figur 3.6. Totalsondering og prøveserie i borpunkt 103 viser lignende forhold som borpunkt 13.

Figur 3.6 Tolket kvikkleire/sprøbruddmateriale i profil 2. Utsnitt fra tegning 118260-101.

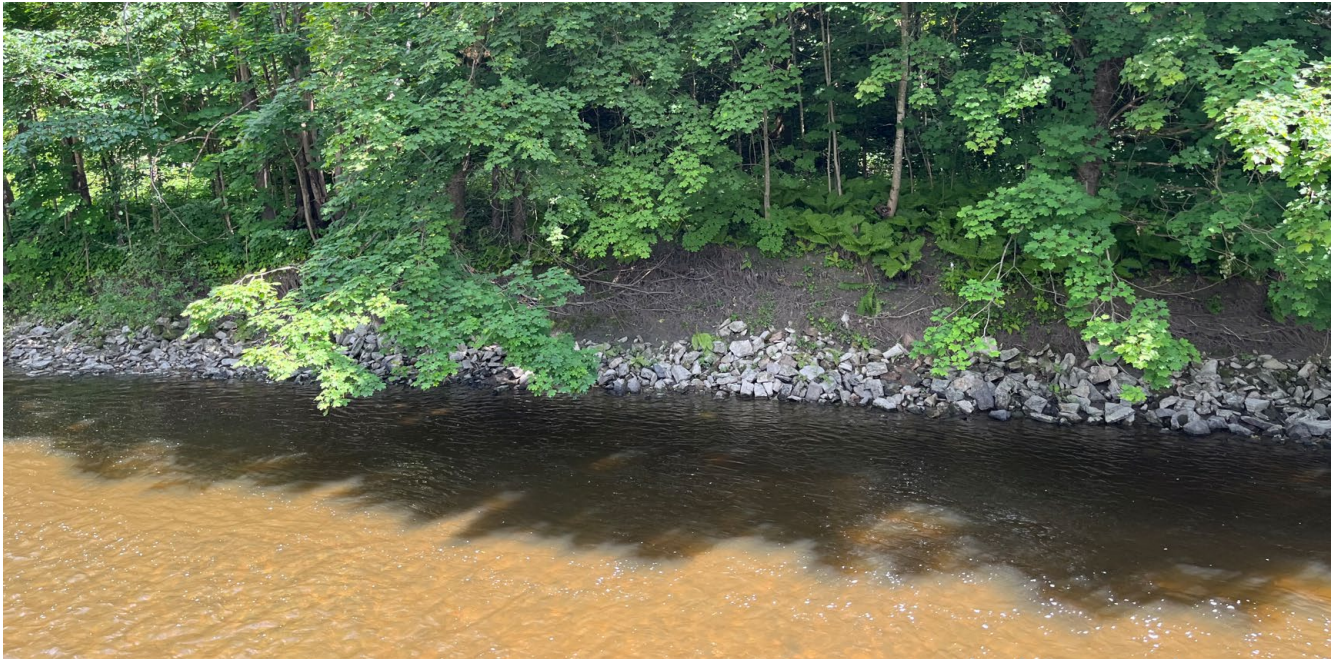
Oppstrøms og nedstrøms svingen på elva ser erosjonssikringen ut til å være intakt. Figur 3.9 viser sammenhengende steinlag nedstrøms svingen på elva ved Ila gård. Det var ikke mulig å se tilstanden på erosjonssikringen under vannoverflaten, men det ser ut til å ikke være veldig dypt.

*Figur 3.9 Erosjonssikring nedstrøms yttersvingen ved Ila gård.*

Det er observert manglende erosjonssikring i yttersvingen på elva ved Lierbyen sentrum. Det anbefales en tilstandsvurdering av erosjonssikringsanlegg, men som minste tiltak bør dette forholdet utbedres.

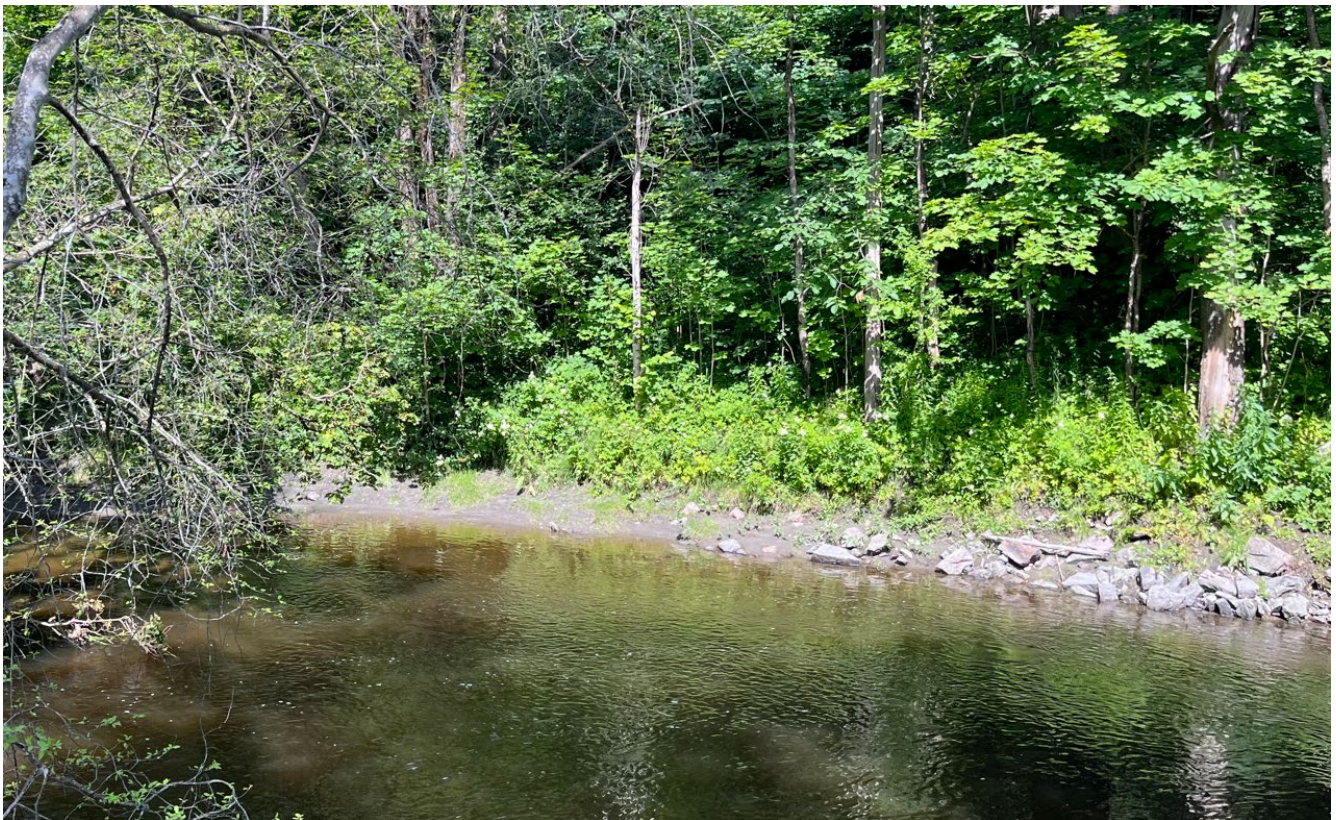
Mot svingen på elva blir steinlaget gradvis borte. Figur 3.10 viser overgangen fra steinlag til manglende erosjonssikring like nedstrøms svingen. Gjennom den bråeste delen av kurven er det lite tegn til erosjonssikring, og det ser ut til å være finkornige løsmasser eksponert i vannkanten. Det er ikke tegn til overflateutglidninger og klassifiseres dermed som «litt erosjon» iht. NVE ekstern rapport 9/2020 [8].

*Figur 3.10 Manglende erosjonssikring i yttersvingen ved Ila gård.*

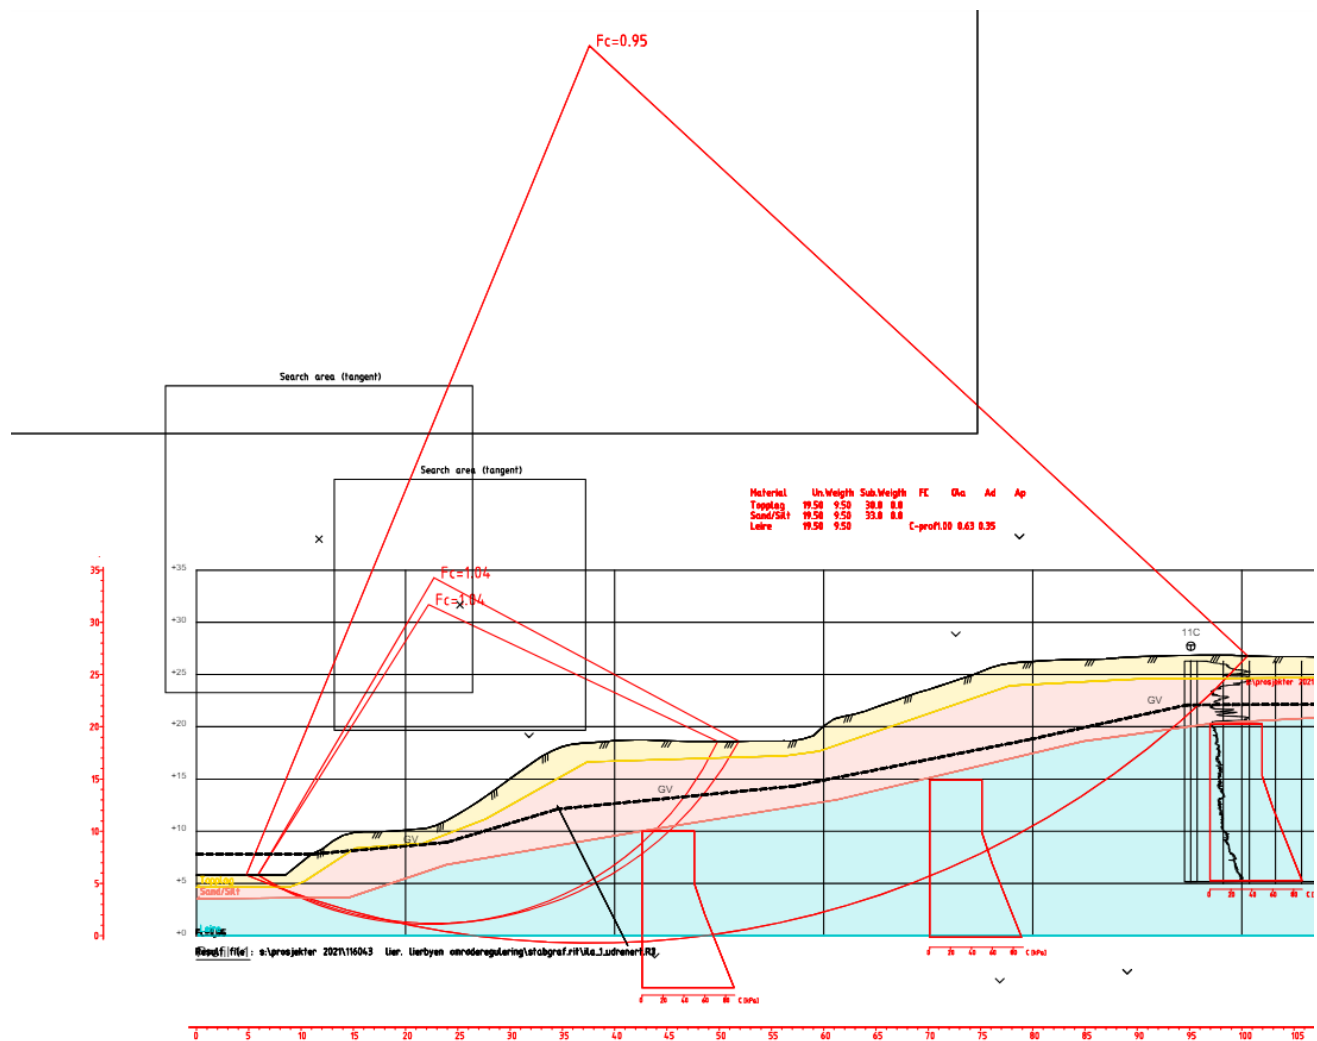
I profil 1 og 2 er sikkerhetsfaktor i udrenert spenningstilstand tilnærmet 1,0 (beregnet lavere for enkelte glideflater). I drenert spenningstilstand er beregnet sikkerhetsfaktor høyere, men fortsatt meget lav i profil 2.

Figur 3.11 Utsnitt fra beregning 1 (profil 1, udrenert).

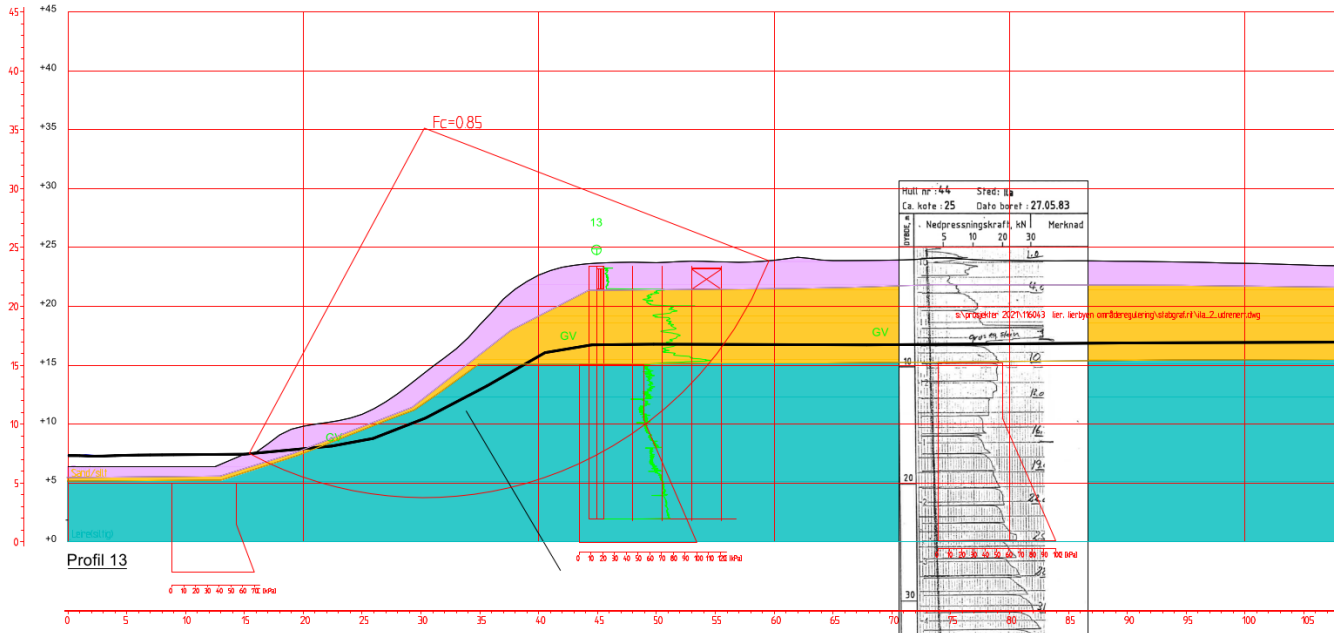
Figur 3.12 Utsnitt fra beregning 3 (profil 2, udrenert).

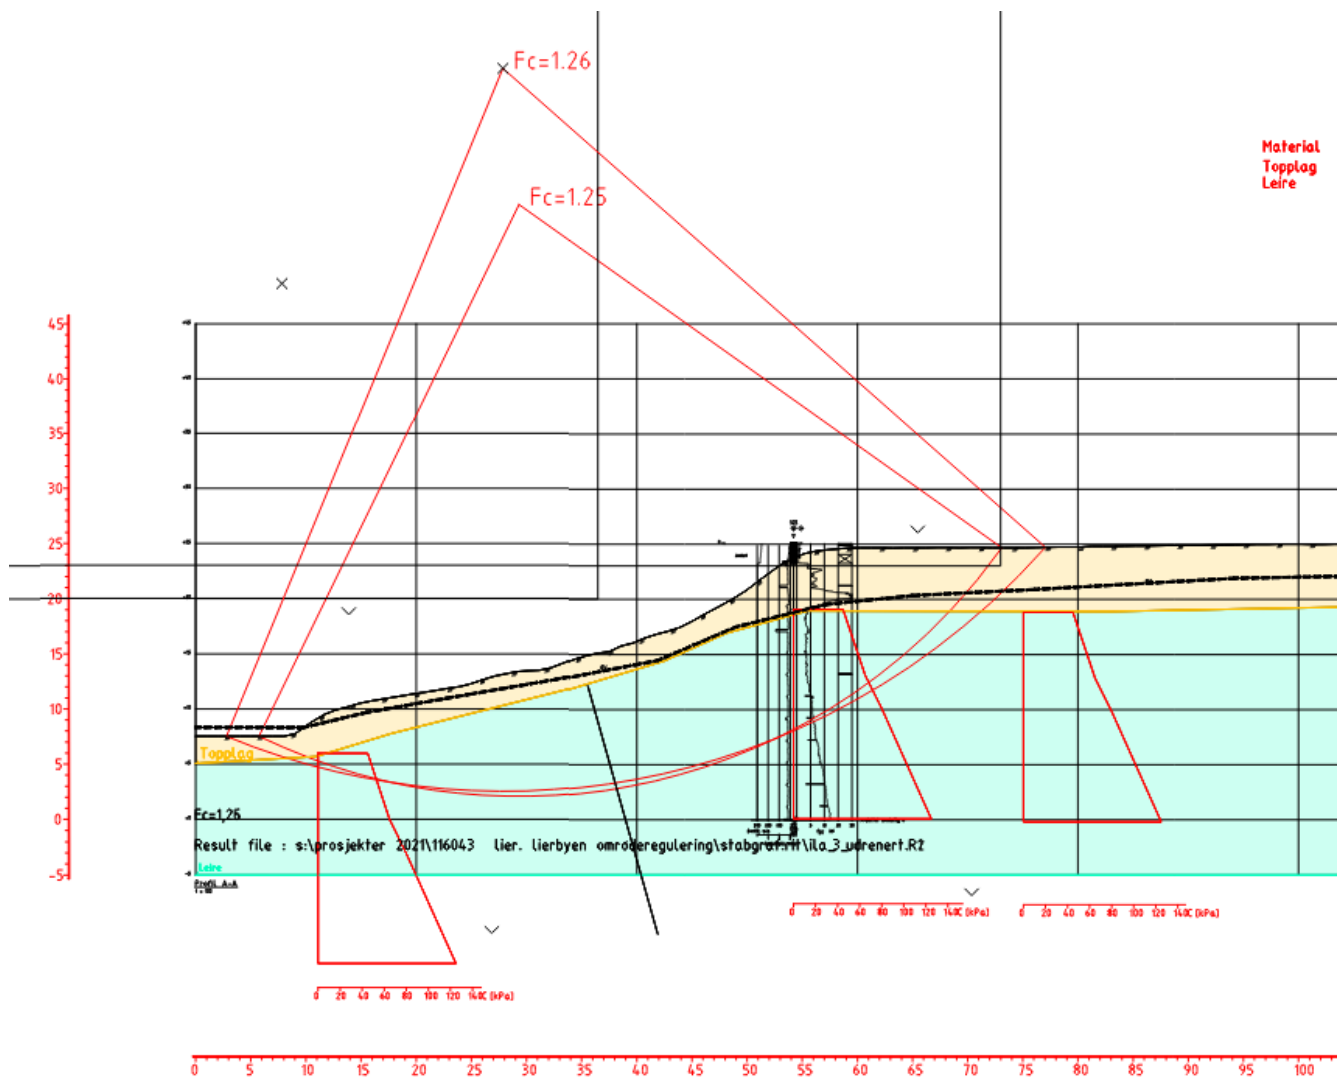
I profil 3 er sikkerhetsfaktor i udrenert og drenert spenningstilstand omkring 1,2. Dette har trolig sammenheng med at området i yttersvingen på elva raste ut på 1930-tallet.

Figur 3.13 Utsnitt fra beregning 5 (profil 3, udrenert).
