## NOTAT

OPPDRAAG	<b>Skred Jonsrud, Drevja</b>	DOKUMENTKODE	10219364-RIG-NOT-001
EMNE	Geoteknisk vurdering etter skred	TILGJENGELIGHET	Åpen
OPPDRAAGSGIVER	<b>NVE</b>	OPPDRAAGSLEDER	Roger Kristoffersen
KONTAKTPERSON	Mads Johnsen	SAKSBEHANDLER	Kjell Inge Sævdal
KOPI	Vebjørn Opdahl	ANSVARLIG ENHET	10234011 Geoteknikk Midt

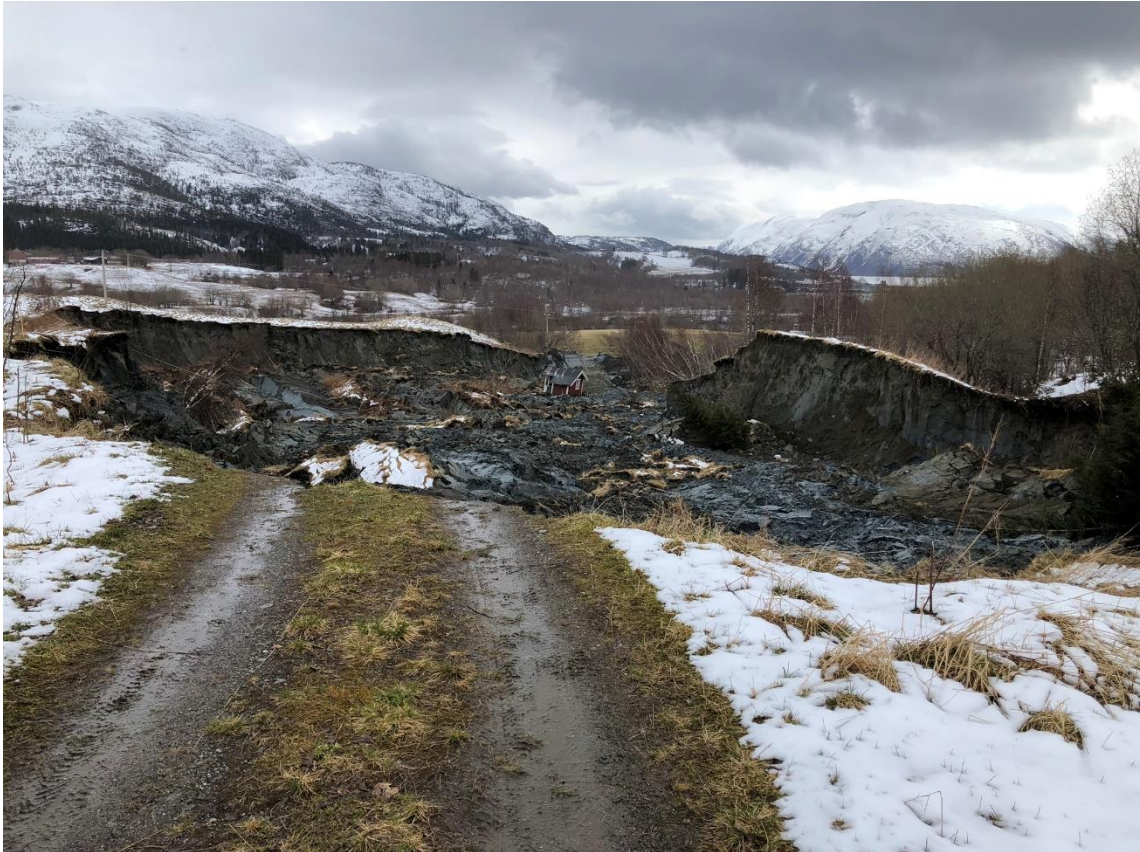
Ved befaring 13.05 ble det registrert ca. 5 m høye skredkanter ved Jonsrud gård omkring en dråpeformet skredgrop. I bunnen av skredgropa var det omrørte skredmasser. Videre mot Solvollbekken blir skredgropa noe smalere mot en skredport ut mot bekken. Ved befaringen lå det skredmasser i bekken, og bekken var demt ca. 2 m opp, skredmassene lå ytterligere ca. 2 m høyere enn den oppdemte vannstanden. Toppdekket med vegetasjon og trær er intakt. Ved befaring i skredgropa 14.05 kl 13 hadde vannstanden steget til over skredmassene, og bekken hadde begynt å lage seg en ny trase gjennom skredmassene. Vannmengden i bekken er for tiden liten, anslagsvis 3-5 l/s. Videre ned langs bekken er det oppstuede masser på sidene av det gamle bekkeløpet ned glatte kanter i skredløpet. Der hvor skredet har endret retning ned langs bekken har skredmassene «skvulpet» over kanten og stuvet seg opp på jorde på vestsiden av bekkeløpet, dette fortsetter ned mot Drevjo hvor skredmassene har demmet opp elva med ca. 2 m. Det er fri passasje for elva ca. 5 m fra søndre elvebredd. Huset som har blitt tatt av skredet ligger ca. midt i elva omgitt av skredmasser.

Gjenstående skredkanter består av et topplag av torv over sandige masser ned til ca. 1-2 m under terrenget. Under dette er det fastere leirmasser ned til 5 m av det som er synlig fra skredkanten. Skredmasser i bekken består for det meste av torv og tørrskorpeleire. Noe av massene som har stuvet seg opp i og på utsiden av skredløpet ser ut til å ha vært flytende.

Figur 3-1: Bilde fra løsneområde. Tatt fra nord mot sør. Foto: Kjell Inge Sævdal, Multiconsult.

Årsaken til skredet vurderes å være erosjon langs Solvollbekken med påfølgende initialskred ut mot bekken og videre forplantning opp skråningen mot Jonsrud gård, dette vurderes som løснеområde for skredet. Ut ifra gjenværende vegetasjon i skredmassene vurderes initialskredet ut mot bekken å ha vært et rotasjonsskred mot vest og påfølgende retrogressivt skred mot nordøst. Skredmassene har blitt fraktet ned langs Solvollbekken og ut i elva Drevjo. Hastigheten til skredet har sannsynligvis vært stor. Store krefter har vært i sving, da masser er stuvet opp på sidene langs det gamle bekkeløpet. De omrørte skredmassene har vært svært bløte og trolig med sprøbruddsegenskaper noe den dråpeformede skredgropen indikerer.

Skredkantene ved Jonsrud gård er vertikale og vurderes som ustabile, disse vil over tid slakes ut. Utbredelsen av løснеområdet for skredet er mot nordøst, det vurderes at evt. videre skredutvikling vil kunne fortsette denne retningen mot Fjordvegen. Mot øst og vest er området avgrenset av ravedaler som ligger lavere en bunnen av skredgropa, disse vurderes å avgrense en videre skredutvikling mot øst og vest fra å nå bebyggelse.

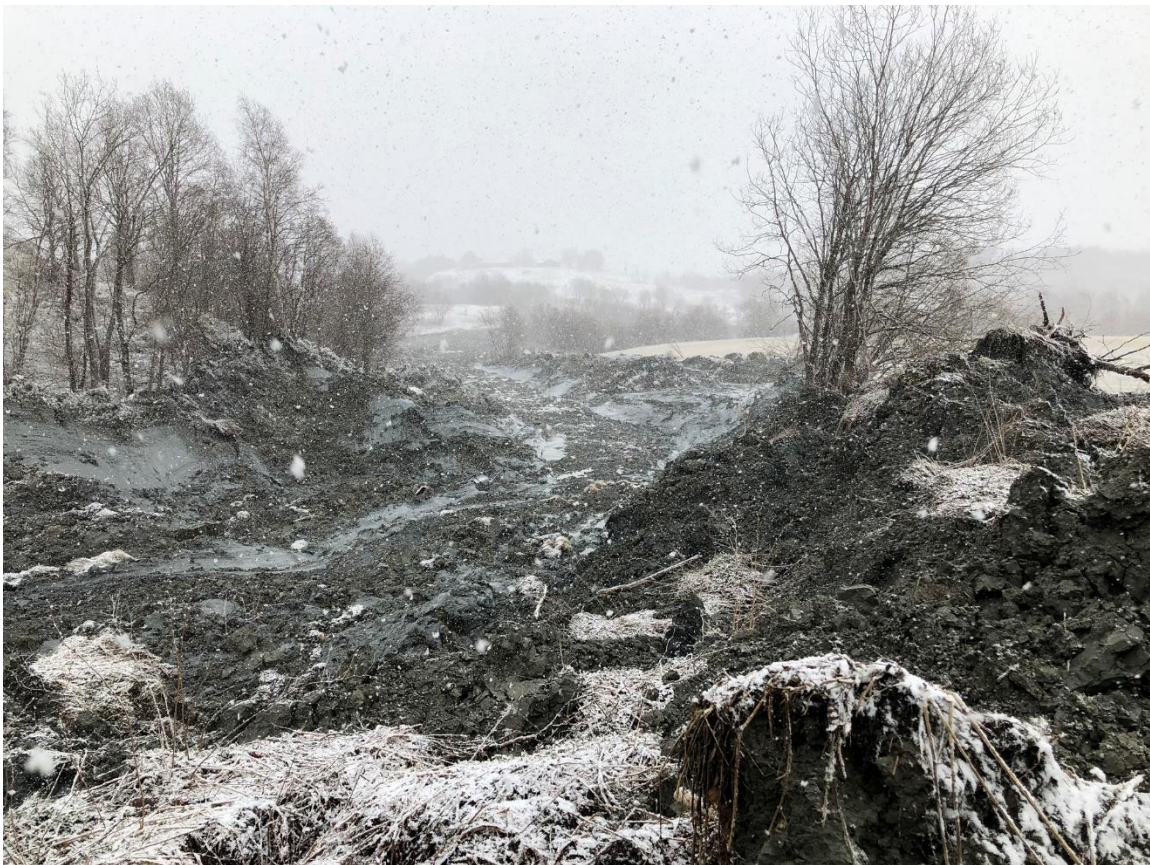
Figur 3-2: Bilde av utløpsområde til skredet langs solvollbekken. Tatt fra skredporten og mot sør. Foto: Kjell Inge Sævdal, Multiconsult.

Da Solvollbekken er oppdemmet av skredmasser vil det ta noe tid før vannet får trengte seg igjennom. Videre erosjon i skredmassene i bekken kan føre til utglidning av skredmasser fra skredgropa slik at høyden på skredkantene blir høyere. Dette vil medføre økt risiko for at videre skredutvikling mot nord kan nå Fjordveien. Bekken må derfor holdes under oppsikt, og det tilrådes at det gjennomføres grunnundersøkelser mellom skredet og Fjordveien for å avdekke evt. masser med sprøbruddsegenskaper. Hvis det er masser med sprøbruddsegenskaper ved veggen kan videre

skredutvikling mot nord med gitte forutsetninger nå veggen, det kan da være aktuelt å gjøre tiltak i bekken for å forhindre videre erosjon i skredmassene for å sikre veggen. Innledningsvis tilrådes det regelmessig inspeksjon av bekkeløpet for å ha kontroll på erosjonen slik at man kan stenge veggen ved fare for videre skredutvikling.

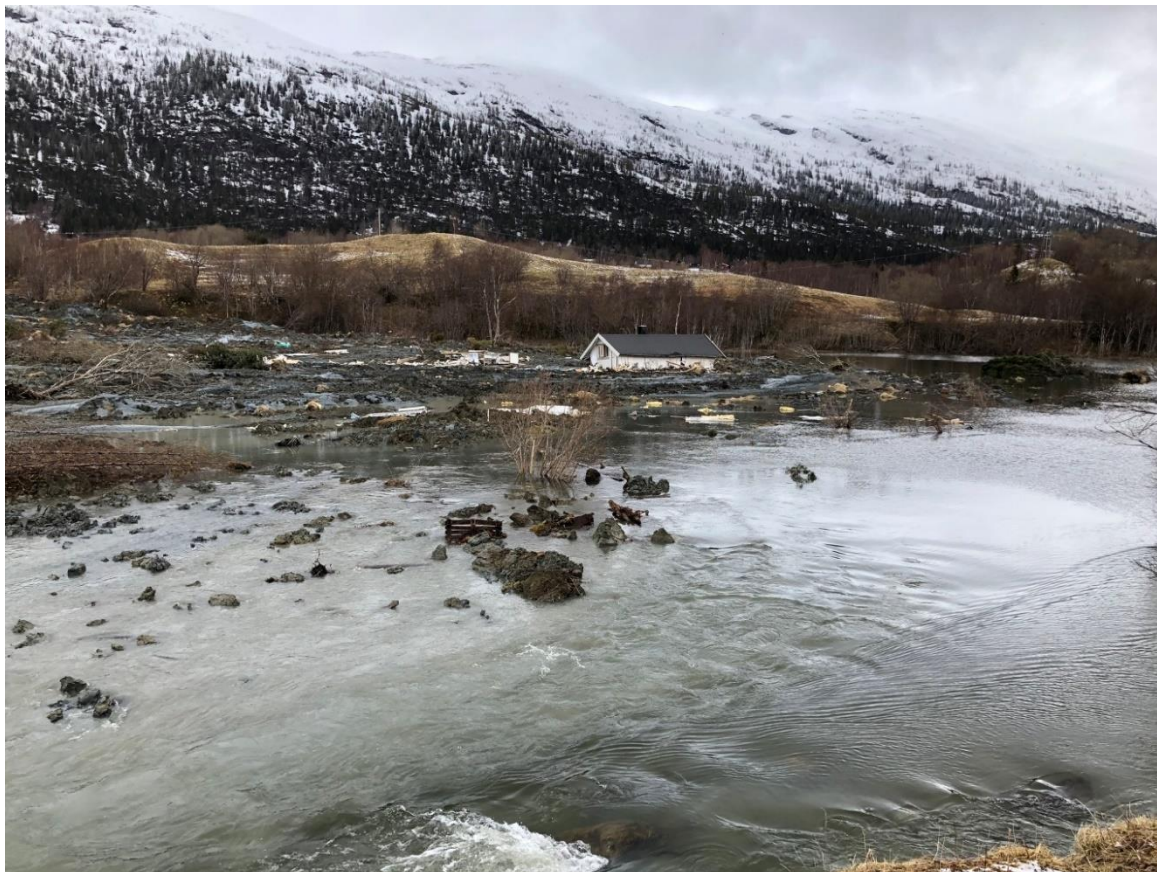
Figur 3-3: Bilde av skredmasser i elva Drevjo. Tatt fra søndre elvebredd mot nord. Foto: Kjell Inge Sævdal, Multiconsult.

Skredmassene stenger omtrent 80% av løpet i elva Drevjo. Dette gjør at elva renner langs søndre bredd. Det er spor etter tidligere erosjon i elvebredden, og skredmassene kan føre til at erosjonshastigheten øker. Dersom erosjonen øker, vil det være risiko for skred sør for elva. I dette området har det gått flere skred tidligere. Det mest utsatte området for skred langs søndre elvebredd er Grotjønnhaugen, som er en høyde i terrenget. Denne haugen er delvis avgrenset av Nylandsbekken i øst og nord, og av Drevjo i vest. Dersom det oppstår erosjon og skred langs søndre bredd av Drevjo ved skredmassene, vurderes det som sannsynlig at topografien med Nylandsbekken og Grotjønnhaugen kan stoppe skredet, slik at det ikke brer seg videre oppover det slake terrenget mot Heimigården/Nyland.

Sikring av skredgrop og utløpsområde for skredet må vurderes, samt erosjonssikring langs elv Drevjo for å redusere risiko for skred langs denne. Dersom det elva eller bekken begynner å erodere i sideterrenget, må det på kort varsel kunne iverksettes erosjonssikring av søndre elvebredd og bekkeløpet i Solvollbekken.
