Norges
vassdrags- og
energidirektorat

Sluttdokument

Oppsummering av oppnådd sikkerhet etter sikring av kvikkleiresoner på Bøle – del 2. (Bøle Nord)

Dok.dato: 01.12.2021	Saksnr.: 201802078 - 16
Revidert:	Vassdragsnr.: 016.A121
Kommune: Skien	NVE Region Sør
Fylke: Vestfold og Telemark	Postboks 2124, 3103 TØNSBERG
Inngrepsnr.: 20134/12972	Tlf.: 22959740 Epost: rs@nve.no

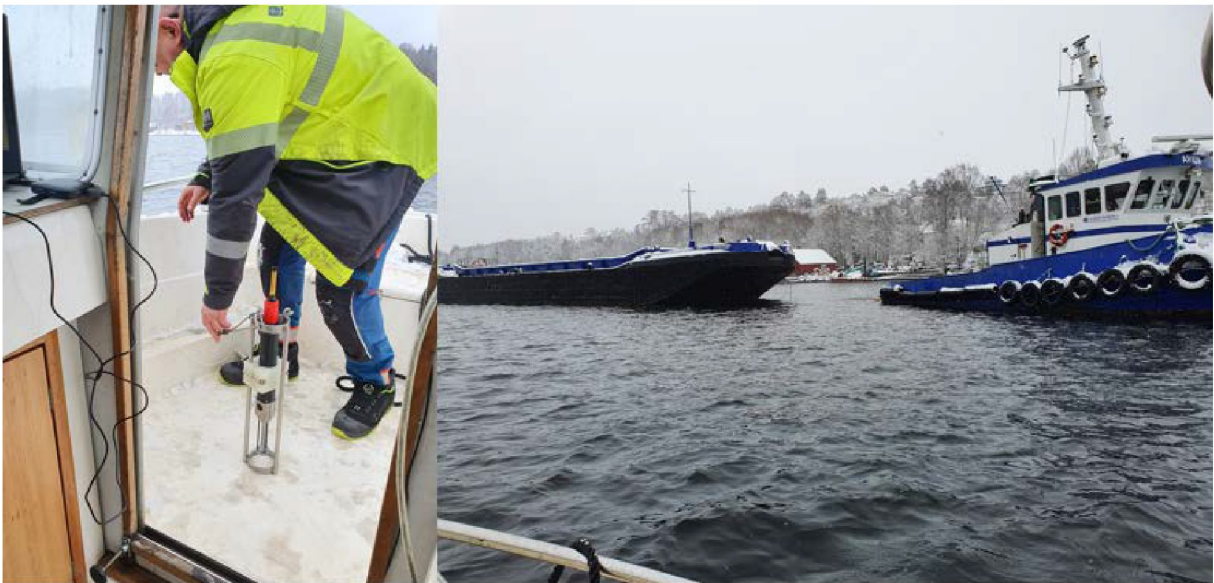
Figur 4: Kontroll av temperaturprofil i elva før skanningen og lekter med taubåt (bildene tatt fra skanningsbåten)

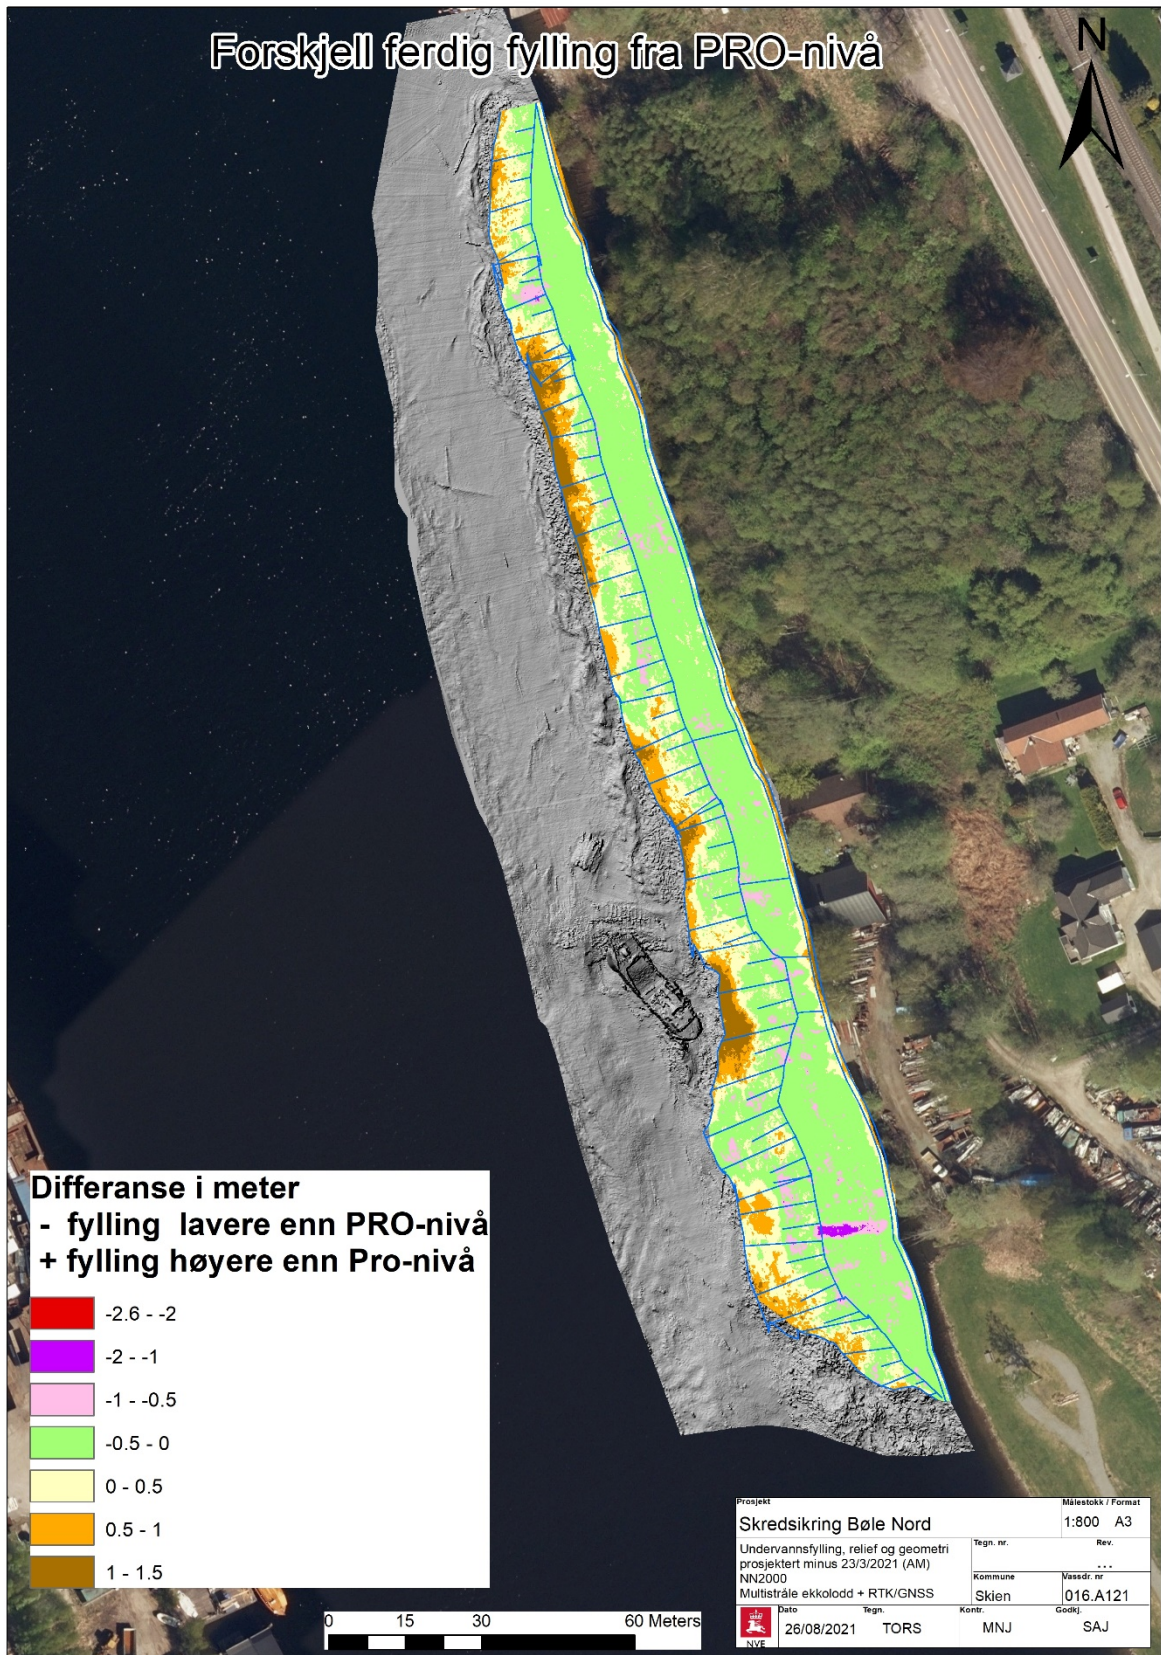
Figur 6: Kart som viser romslig fordeling av avvik mellom den ferdige fyllingen og den prosjekterte fyllingen. Avvikstoleransen på fyllingsplatået var -0.5 m fra prosjektert nivå (grønn). På skråningen var det tillatt ± 0.5 m (grønn og gull)

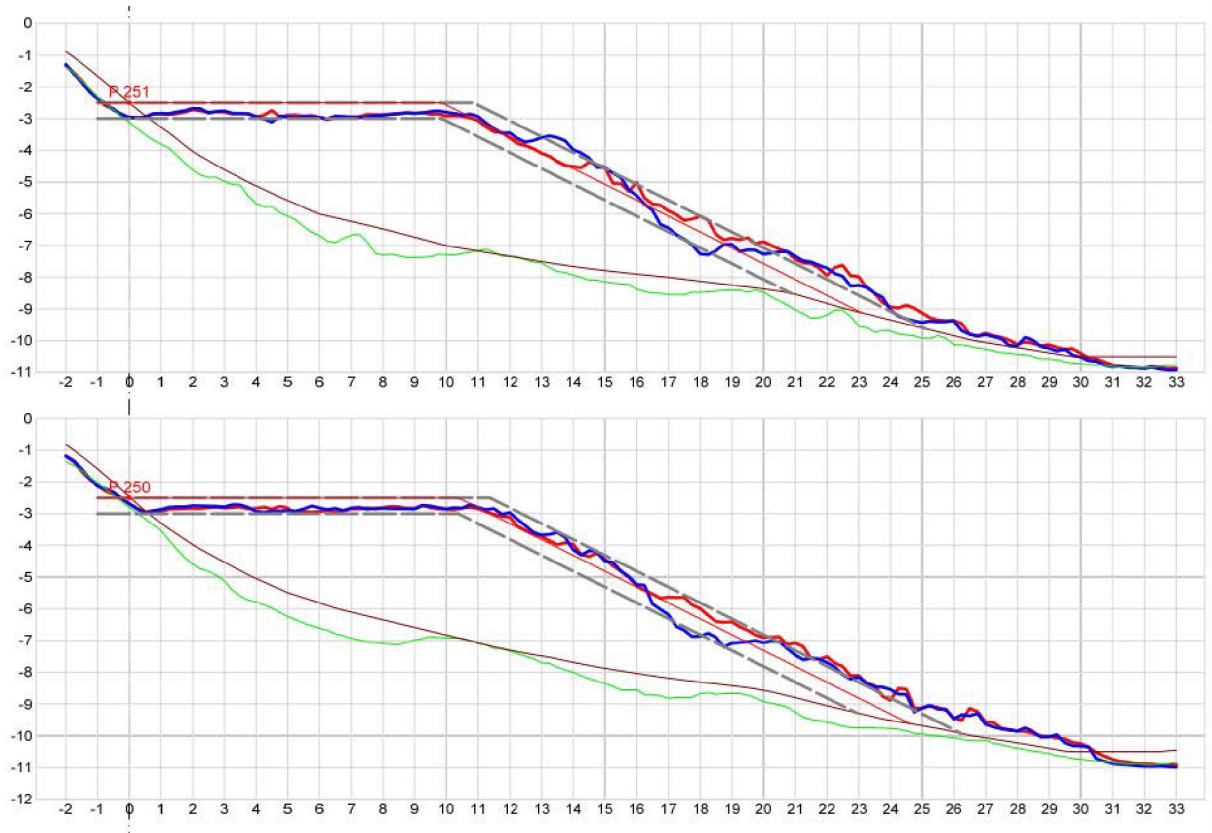
Figur 7: Eksempel på sammenligning av ekkolodd-data fra Agder Marine AS og produksjonsgrunnlag vha tverrprofiler. Den grønne, blå og tykke røde linjen representerer ekkolodd-data fra ulike dato. Grønn linje viser opprinnelig elvebunn. Den tykke røde linjen er ekkolodd-data fra siste og avsluttende skanning 23.03.2021, dvs ferdig fyllingsoverflate. Den tynne røde linjen viser prosjektert fyllingsoverflate og de to grå, stiplede linjene viser tillatt toleranse (min/maks).

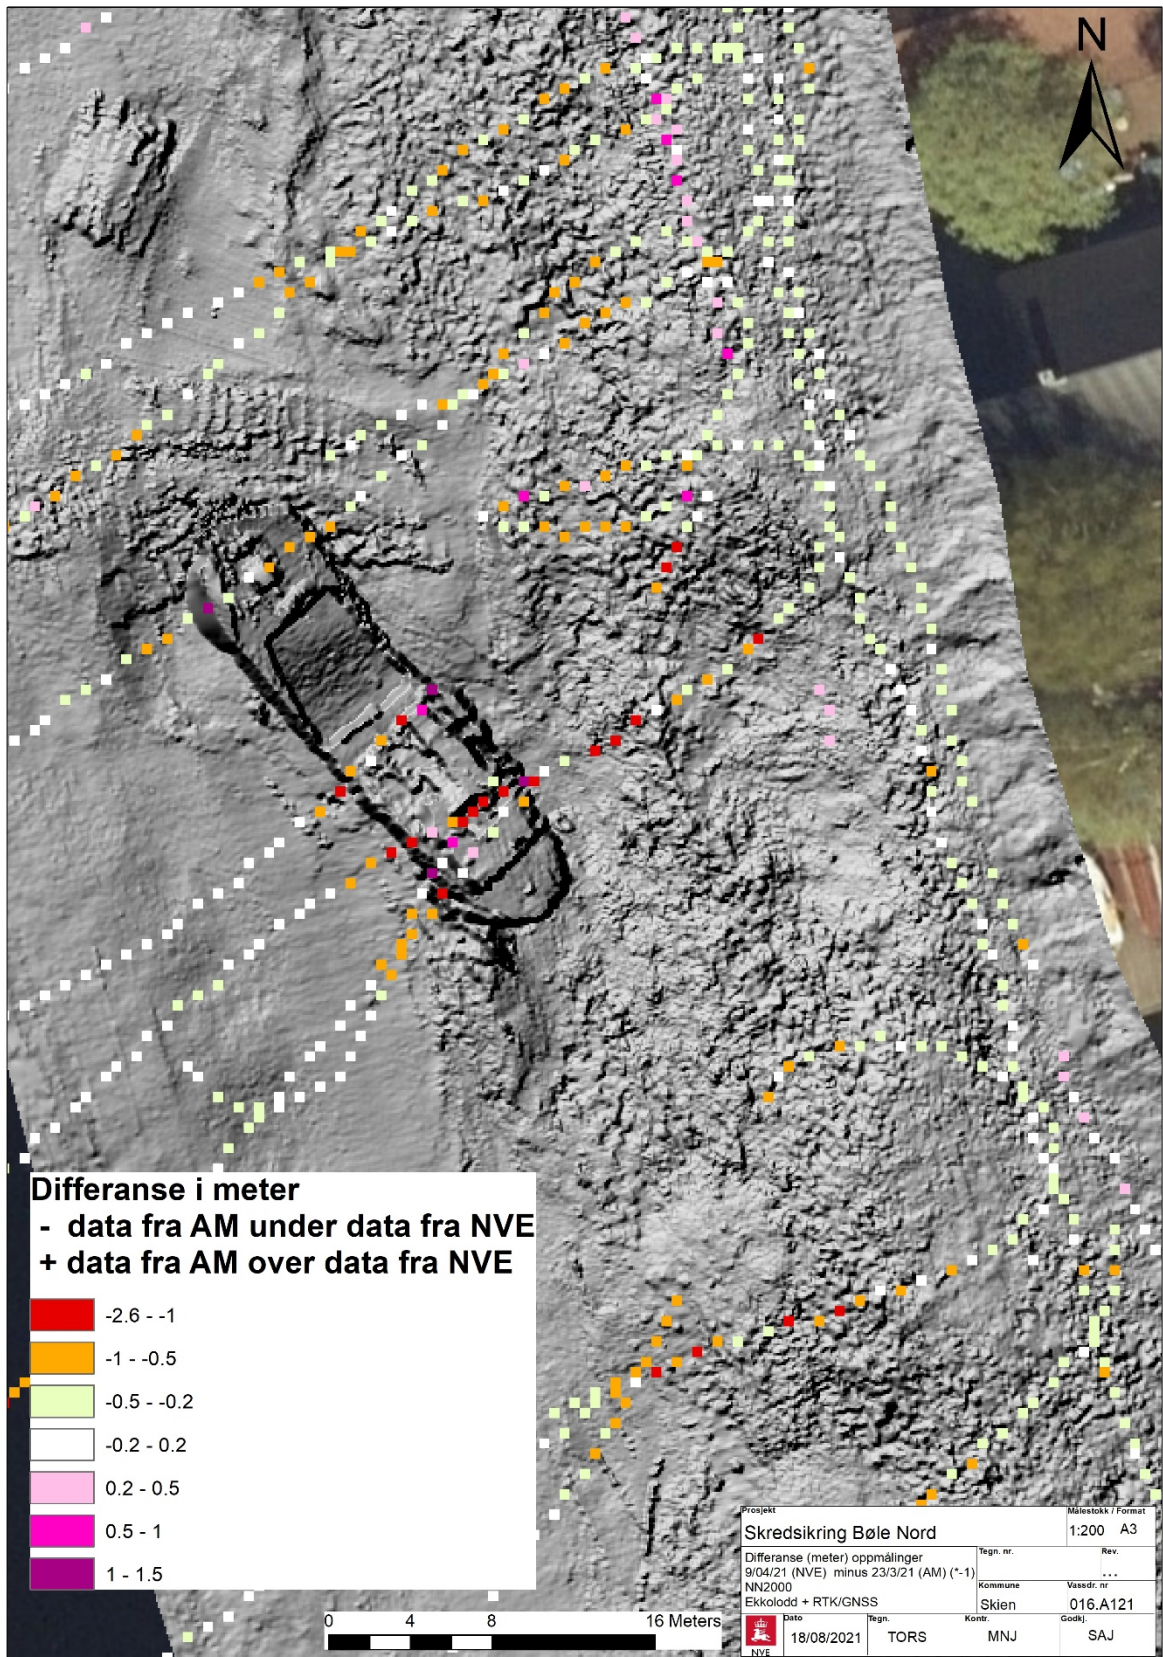
Figur 8: Differanse mellom ekkolodd-data mottatt fra Agder Marine (23.03.2021) og punktmålingene gjennomført av NVE (09.04.2021) med enkeltstråle-ekkolodd. Kart over hele området ligger i vedlegget 3.

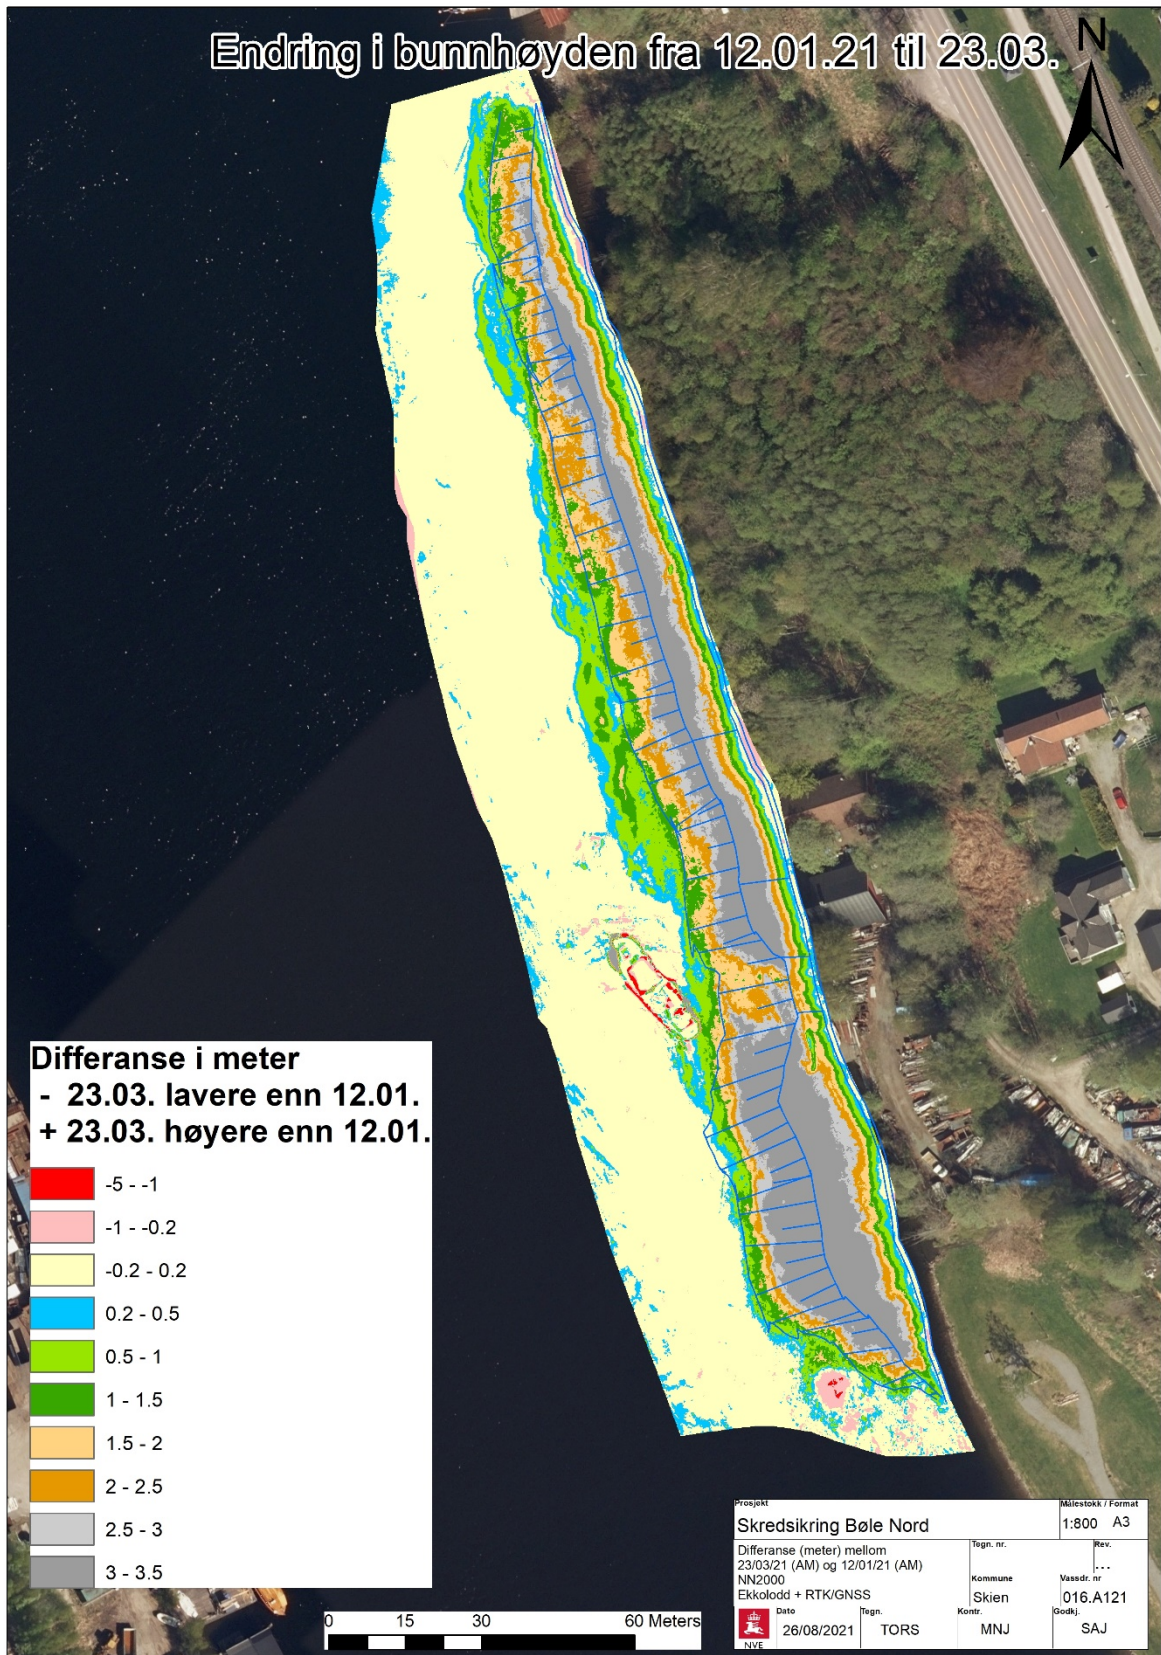
Figur 9: Sammenligning av ekkolodddata fra 12.01.2021 (før fyllingstart) og 23.03.2021 (ferdig fylling) som viser høydeforskjell mellom disse to. Intervall mellom -0.2 til 0.2 m er innfor forventet avvik mellom disse to datasett.

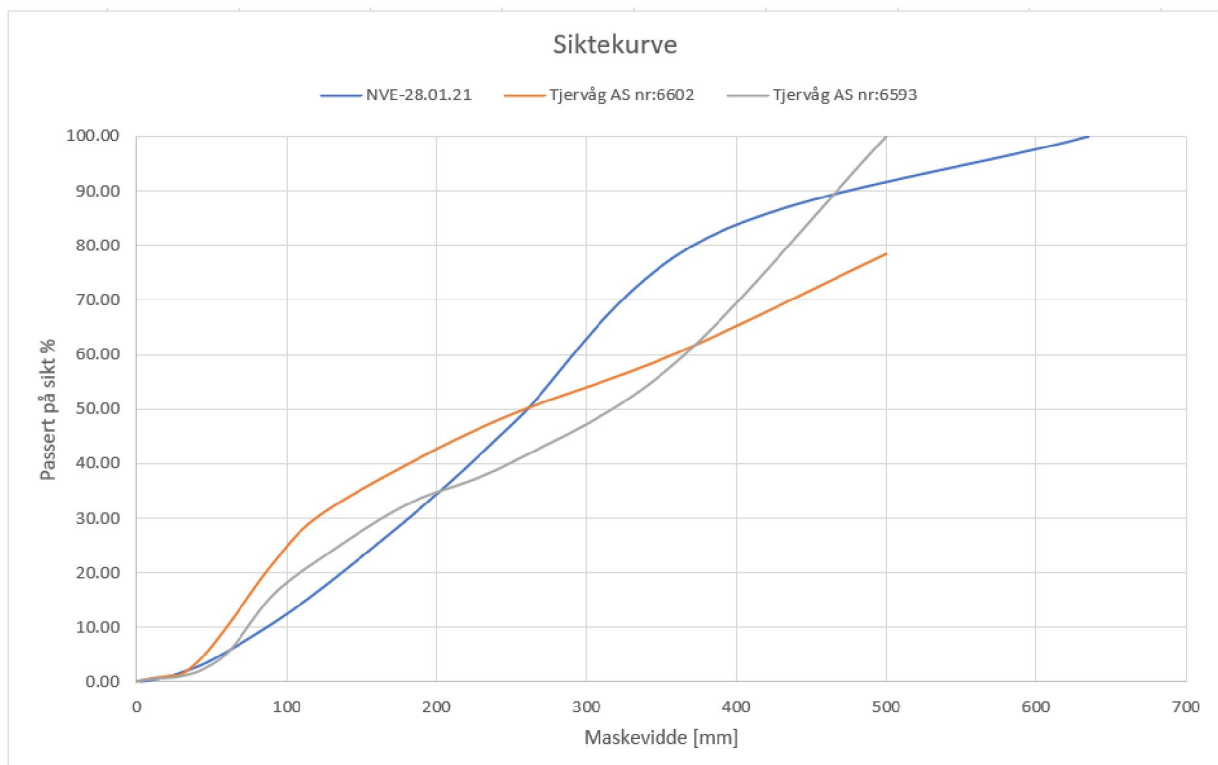
Figur 10: Siktekurver av steinmassene som ble brukt til undervannsfyllingen. To kurver presenterer entreprenørens egenkontroll (Tjervåg AS) og en kurve fra NVEs uavhengige stikkprøvekontroll (NVE.28.01.21)

Kraven om graderingstall $C_u > 10$ iht prosjektering kunne ikke opprettholdes av entreprenøren. Dette skyldtes at finstoffene (0-22) var siktet ut til å oppnå en sortering av 22-500 mm. Dette ble diskutert (se utklipp av eposten fra 07.08.21, nedover) med Tjervåg AS og begrunnelsen ble godkjent av NVE som ansvarlig prosjekterende. Derfor ble C_u tallet nedjustert til 5.

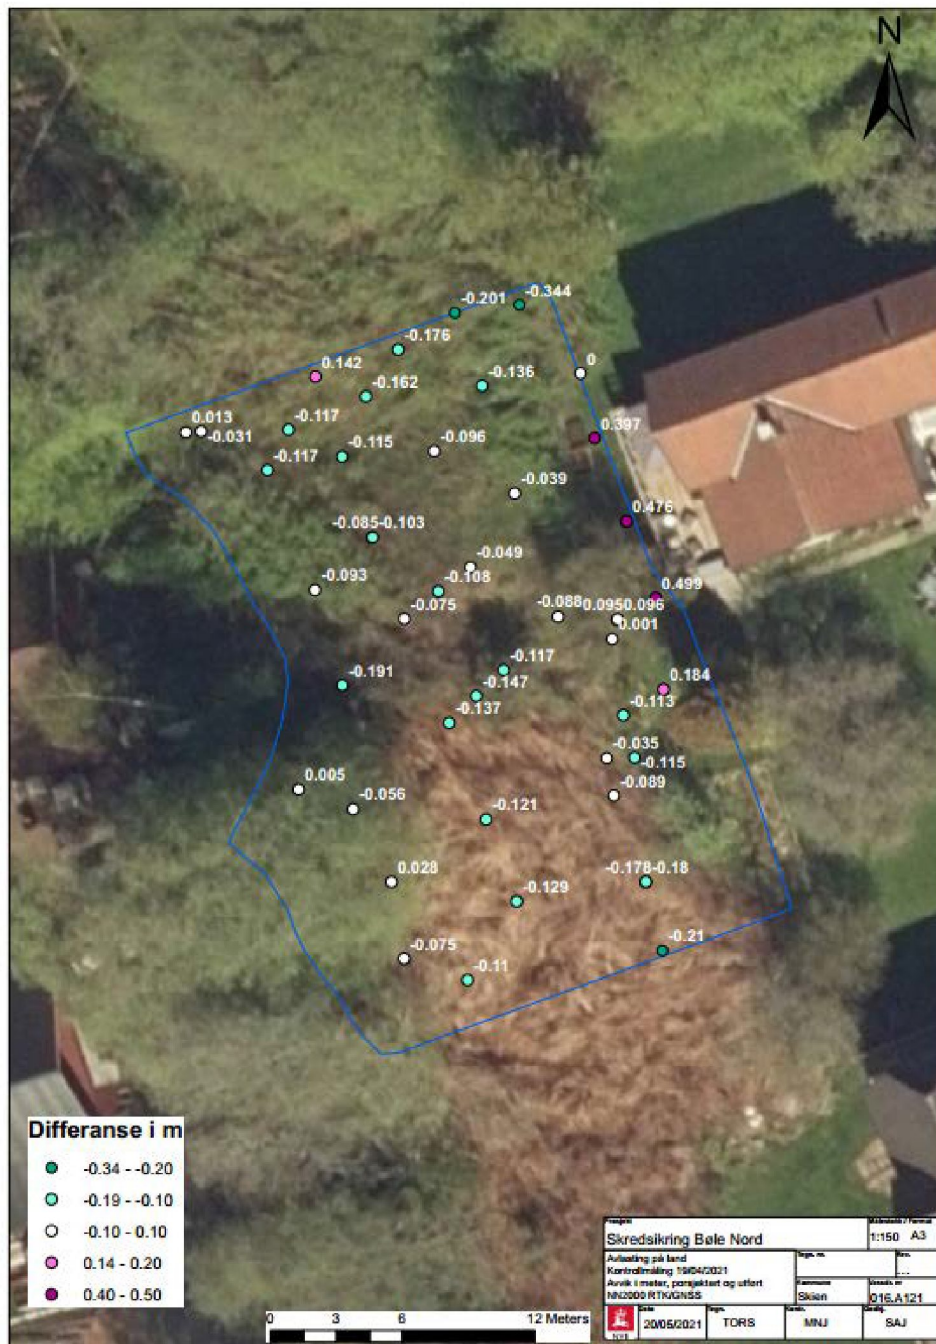
Avlastningsområdet ble kontrollert med nesten daglige befaringer under anleggsperioden for visuell kontroll av at gravemassene var som forutsatt i prosjekteringen. Avsluttende ble geometriske avvik mellom prosjektet og utført arbeid kontrollert med fysiske, egne kontrollmålinger ved hjelp av RTK-GNSS. Disse målingene samsvarer bra med prosjekteringsgrunnlaget (Figur 11). Noen større, positive avvik langs avlastningskanten er pga. nødvendig tilpasning til eksisterende terreng.

Figur 11: Fysisk stikkprøvekontroll av ferdig avlasting, målt 19.04.2021 sammenlignet med produksjonsgrunnlag. Blå linjer symboliserer prosjektet utstrekning av avlastningsområdet.

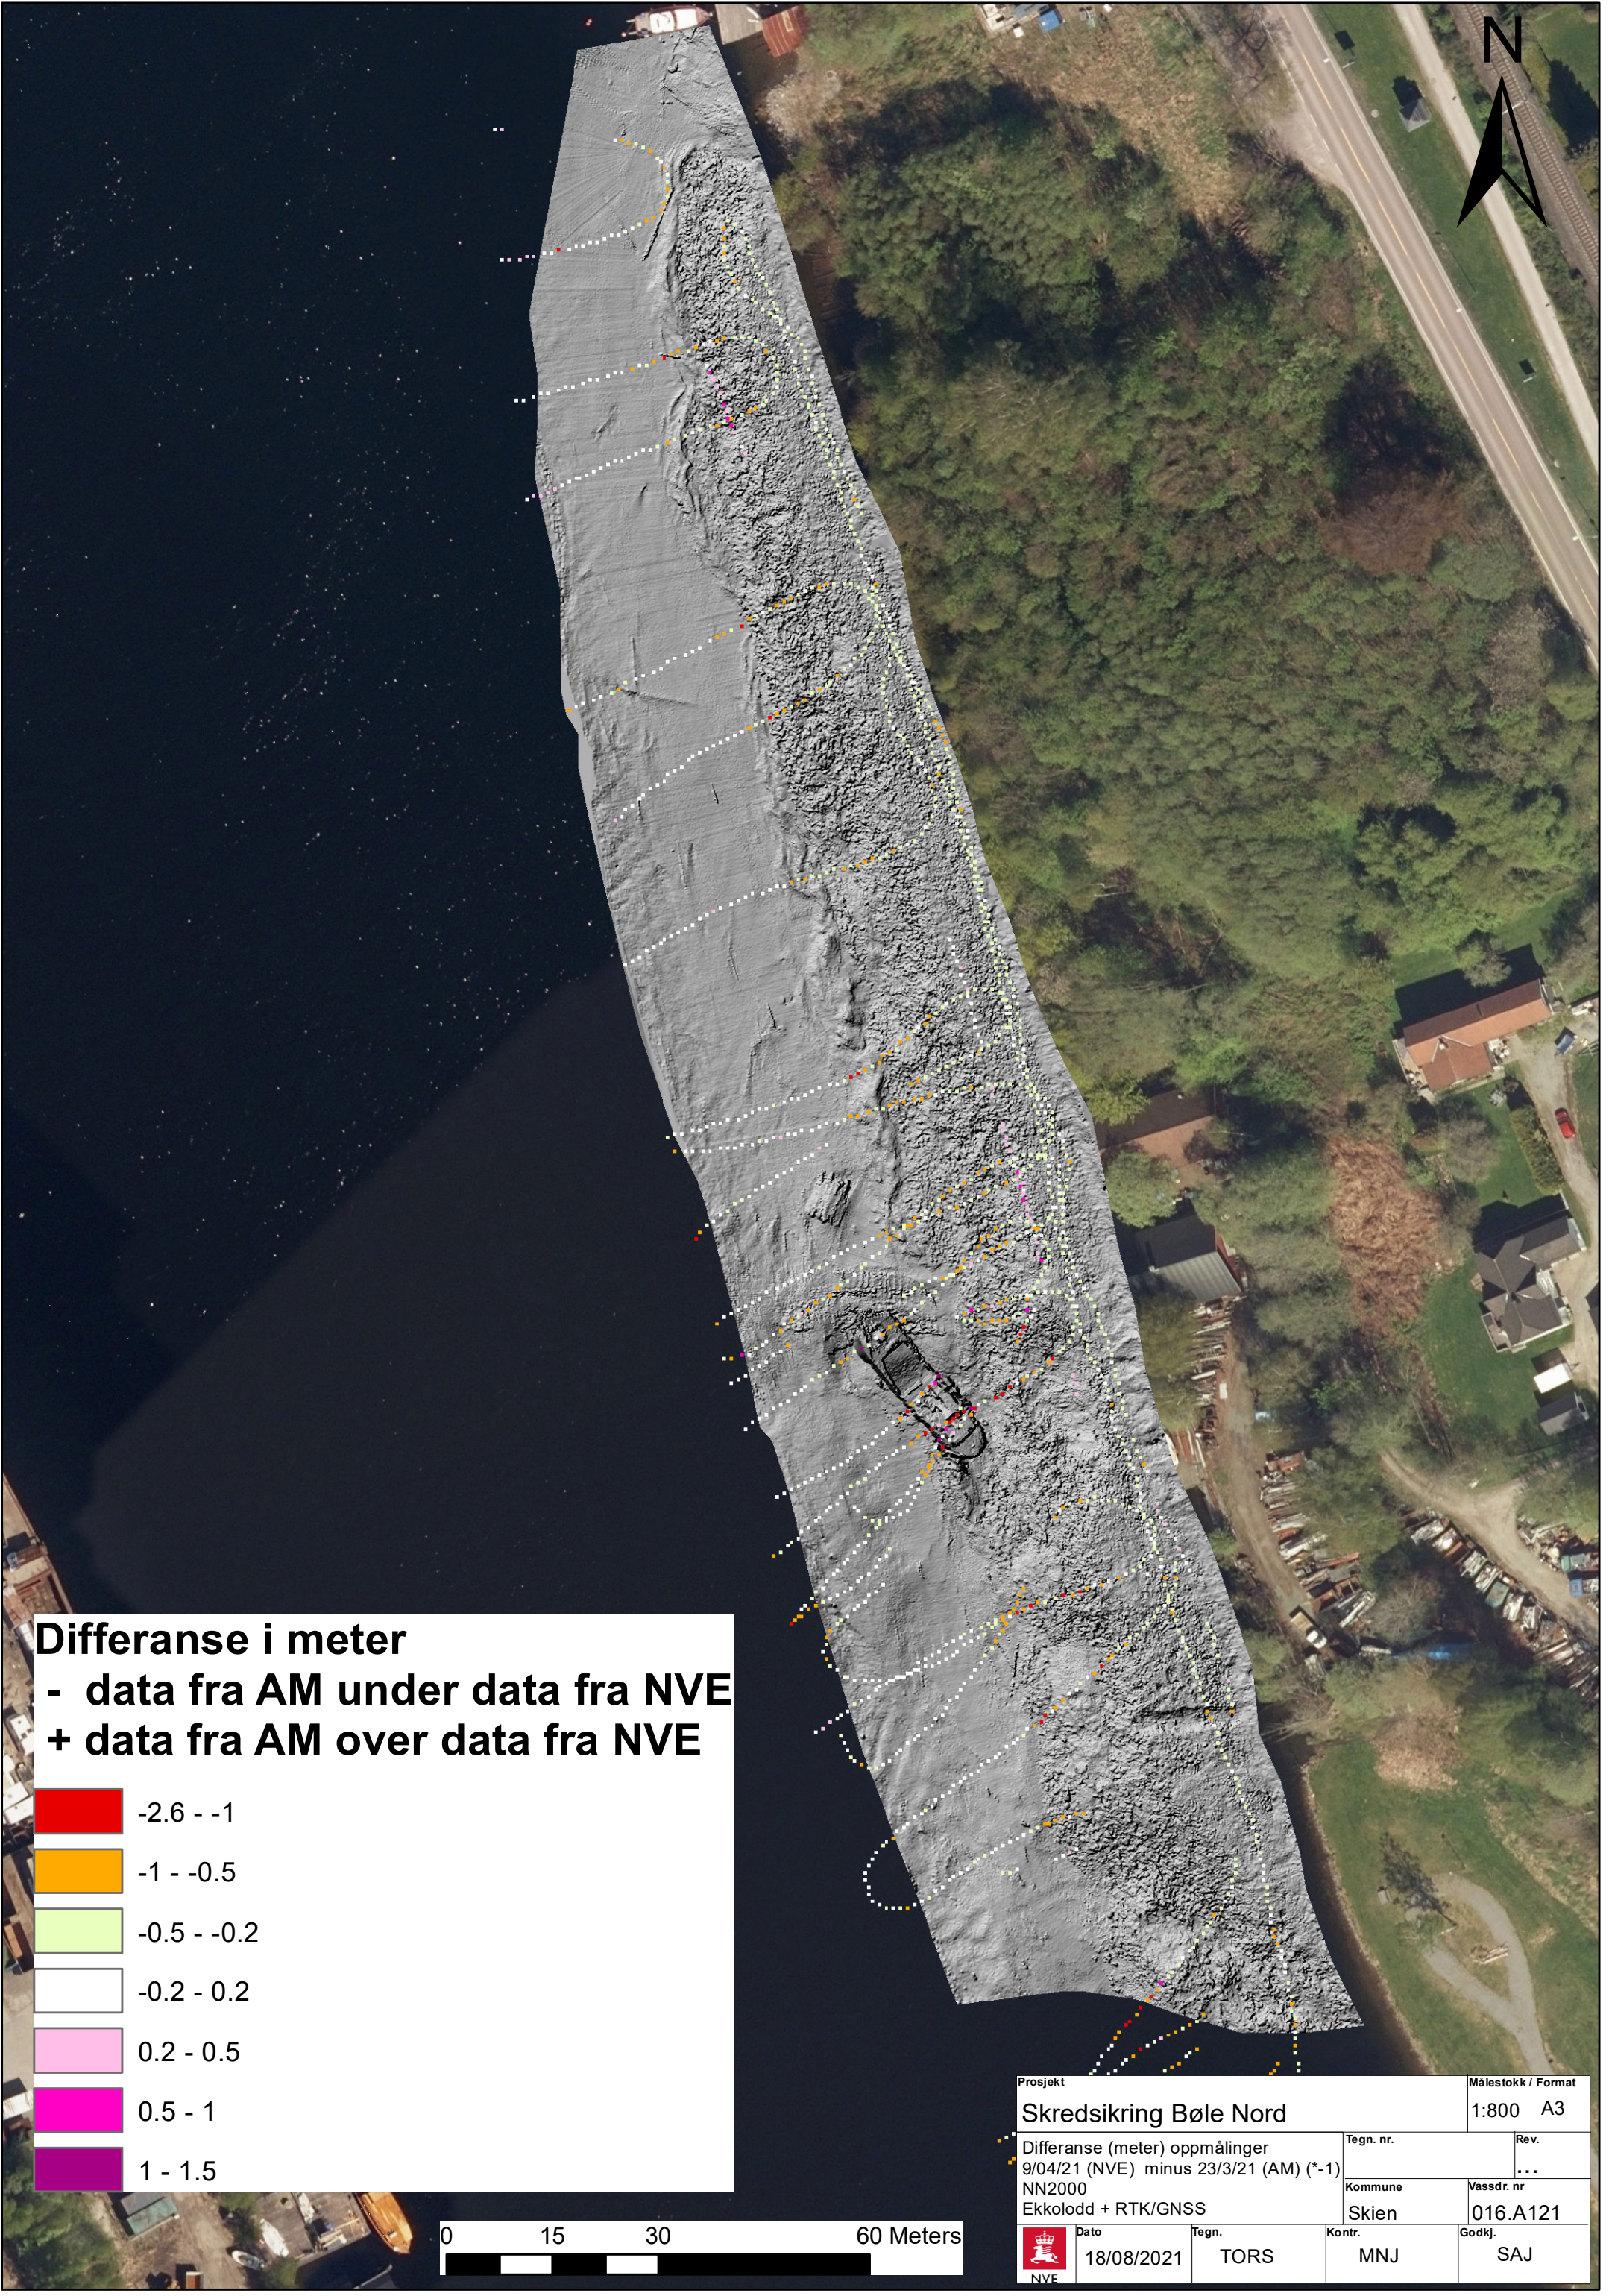
Vedlegg 3: Differanse mellom ekkolodd-data mottatt fra Agder Marine (23.03.2021) og punktmålingene gjennomført av NVE (09.04.2021) med enkeltstråle-ekkolodd. Kart over hele fyllingsområdet.

Differanse i meter
- data fra AM under data fra NVE
+ data fra AM over data fra NVE

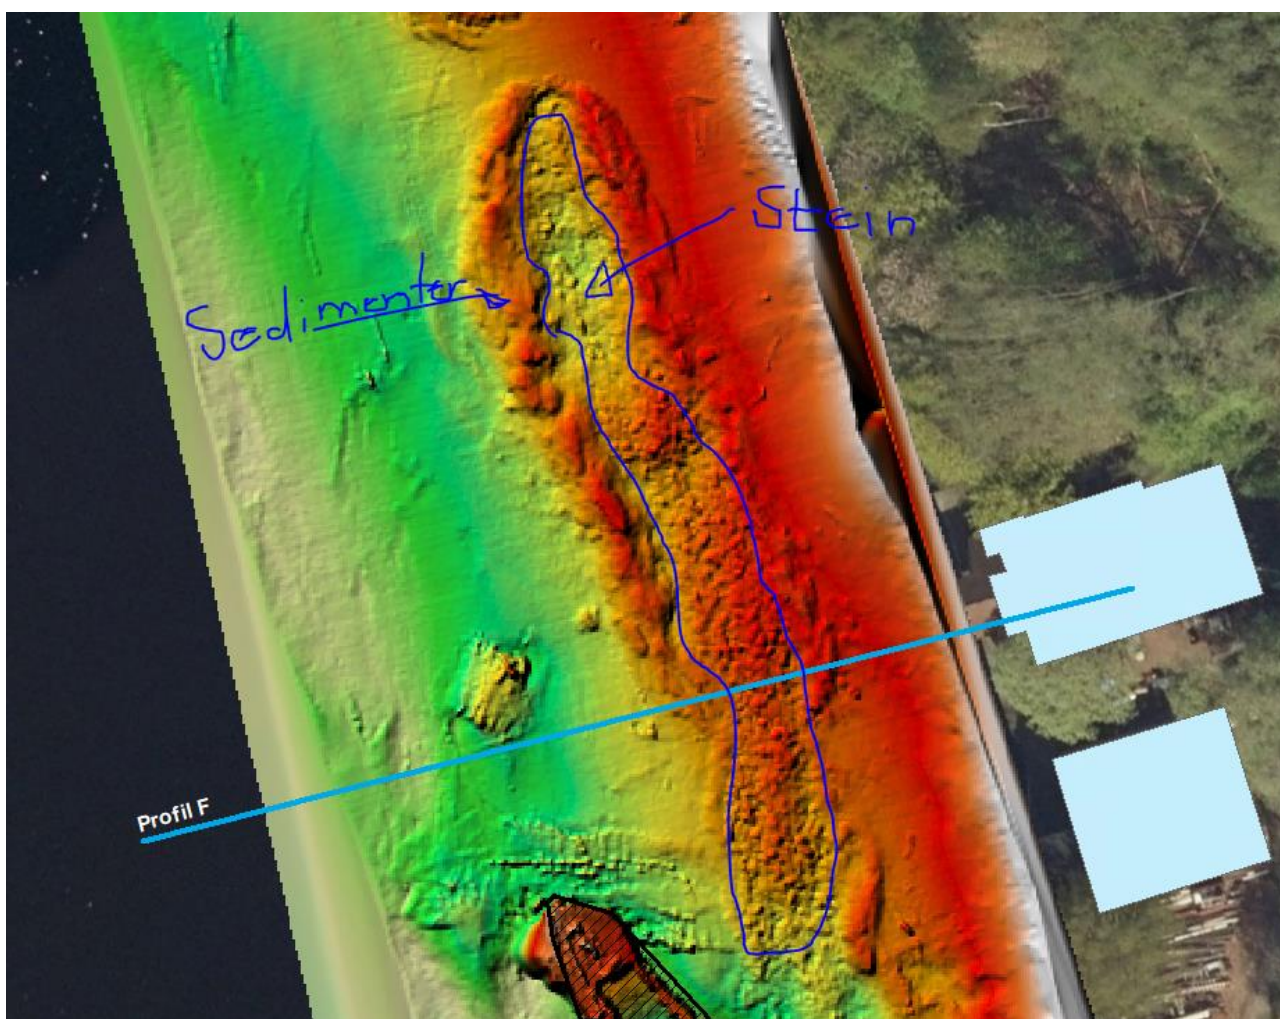
Utfordringen er i første rekke å få etablert et første lag med steinmasser. Dette steinlaget medfører økt belastning på jordmassene, noe som igjen vil medføre økt styrke etter konsolidering (dette vil antatt skje relativt raskt i siltige/sandige masser, men vil variere med andel finstoff i massene lokalt). Videre dumping av stein på et eksisterende lag er derfor antatt til være mindre problematisk enn det første laget.

Figur 5 Bilde fra bunn som viser område med størst bunnoppressing av jord
