### Strømmast ved Vinne skole - Geoteknisk vurderingsrapport

Kunde: Verdal Kommune

Prosjekt: Strømmast Vinne

Prosjektnummer: 10234134

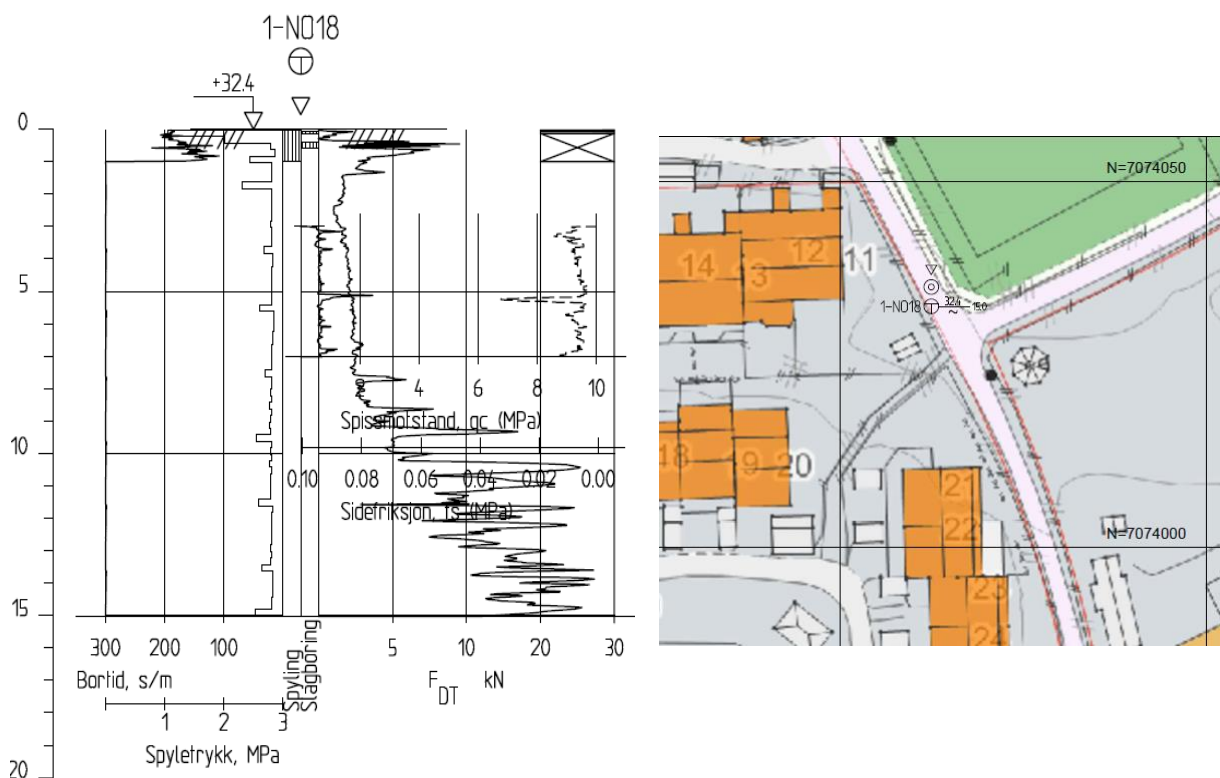
Figur 4: GU 1-NO18 Viser bløte masser fra 1,5 meter til 8 meters dybde.

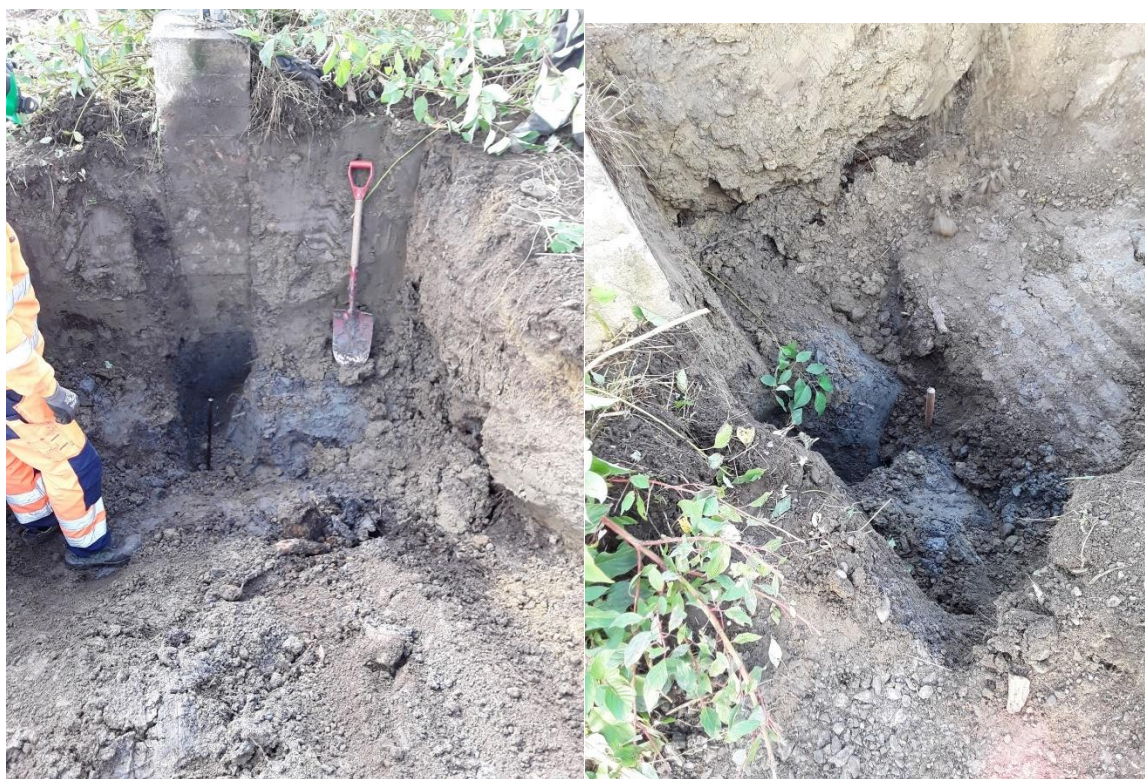
Figur 6 bilder fra prøvegravinger under masten

Det antas at det er ble gravd ned til underkant av fundamentet. Øverste lag ser ut til å bestå av fyllmasser. På bildene er det satt ned et armeringsjern som er opplyst å være rundt 3 meter i det som ser ut som leire / bløte masser. Like nord for masta er det fjell i dagen, mens like sør for masta har vi en boring, SW07 som viser ca 1.5 m friksjonsmasser over bløt leire. Strømmasta ligger muligens nærmere lokasjon for fjell i dagen enn boring SW07, men prøvegravingen viser bløte masser ned til ca 4.5-5 meters dybde, og boring SW07 antas derfor å være mest representativ for grunnen under masta. På bakgrunn av dette antas også at prøver fra SW07 vil gi relevante materialparametere langs en potensiell glideflate. Flere bilder er vist i vedlegg 4

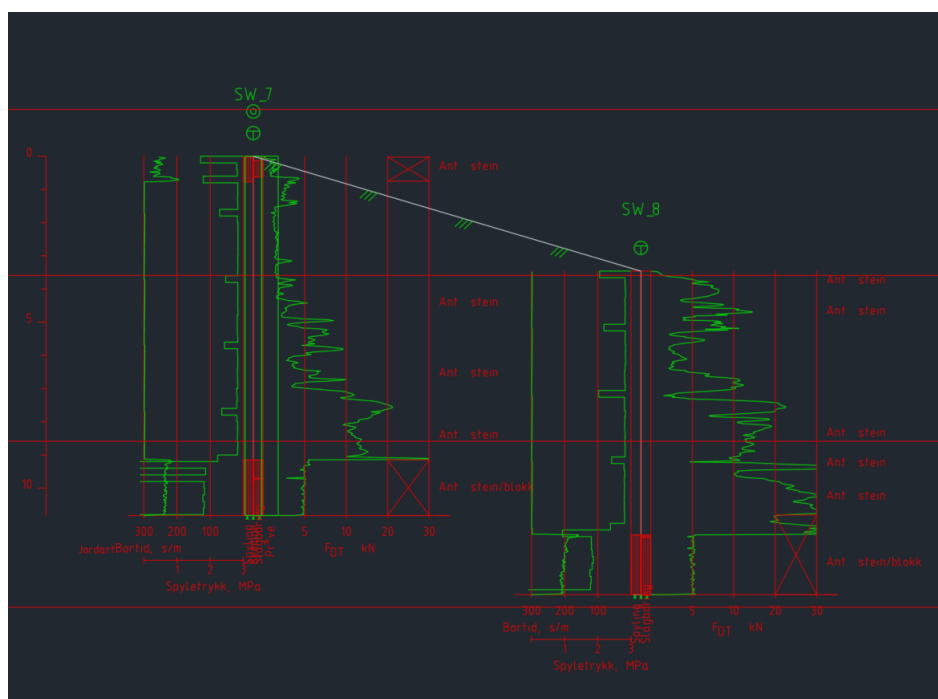
Vurdering av lokalstabilitet i skråning ned mot fotballbane utføres etter regelverk iht NVEs veileder, grunnet at det er påvist sprøbruddmateriale i boring SW07. Prøvegravinger har vist bløte masser i tilsvarende dybder som SW07 ved masta, og det kan derfor antas at det samme leirlaget går igjen her, og at en mulig glideflate ville gått gjennom dette. Derfor brukes disse boringene i stabilitetsberegningen. Dybden til fjell ved masta er ukjent, men dypere enn 4.5 - 5m. Fra profilet gjennom SW07 og SW08 tolkes fyllmasser ned til ca 1.5m, og deretter et lag på ca 3 m med bløt leire og sprøbruddmateriale ned til ca 4.5-5 meters dybde.

Figur 14 viser profil av boring SW07 og SW08

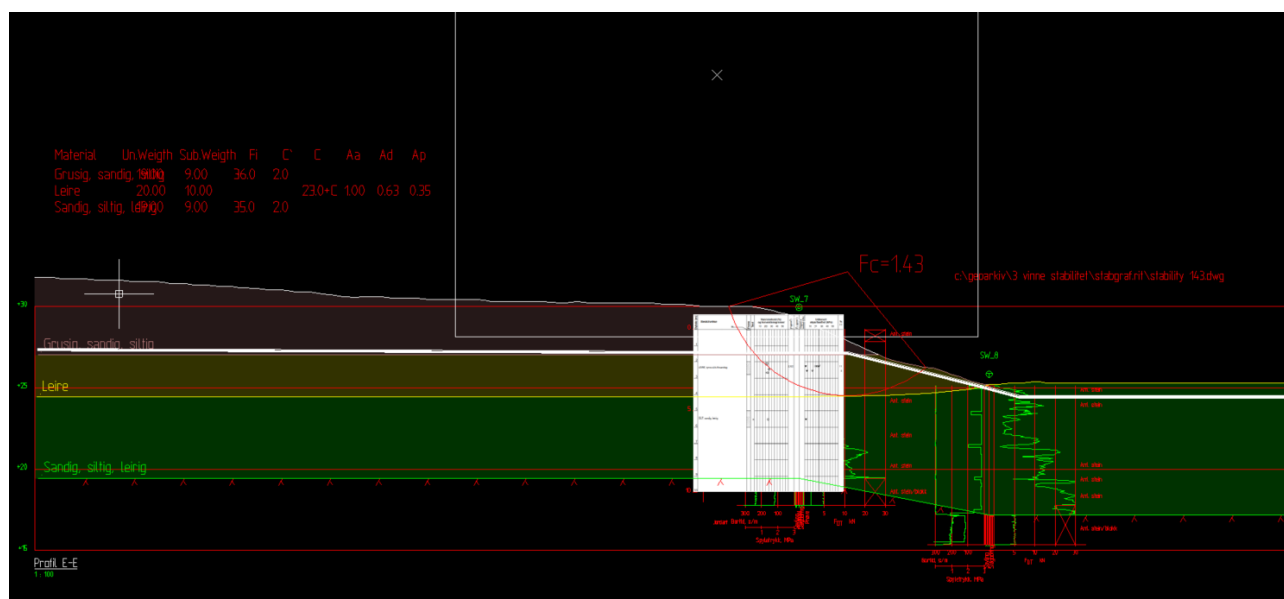
Figur 15 Situasjon uten strømmast gir en sikkerhetsfaktor på 1.43

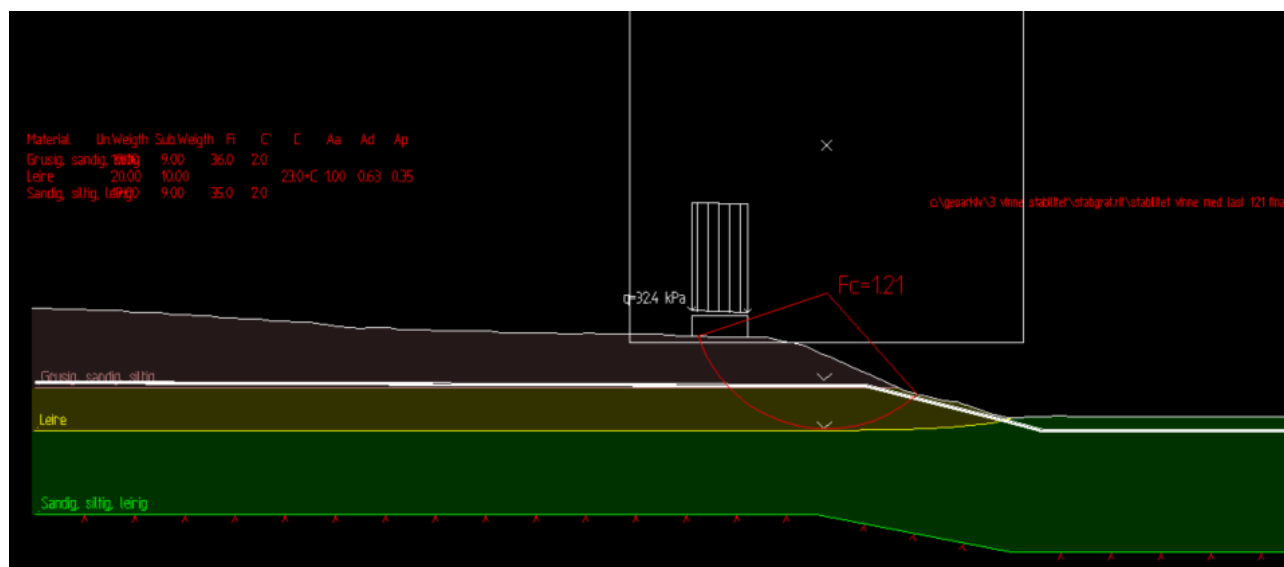
Resulterende sikkerhetsfaktorer er for lave i forhold til krav i gjeldende lovverk, og skråningen har dermed for lav stabilitet jf. Forskrift om tekniske krav til byggverk (TEK17), Kap. 7 § 7-3 Sikkerhet mot skred

Figur 16 situasjon med strømmast gir en sikkerhetsfaktor på 1.21
