# NOTAT

Oppdragsnavn **Utglidning Hølansveien 151**

Prosjekt nr. **1350055758**

Kunde **Lillestrøm kommune**

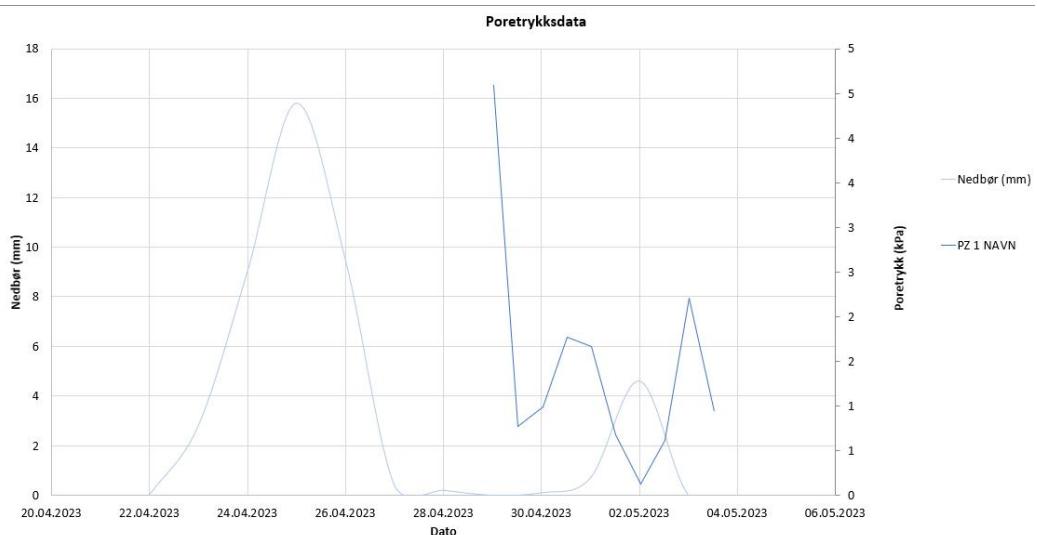
**Figur 2: registrert proetrykk og nedbørsdata fra nærmeste måler Aurskog II**

Utførte poretrykksmålinger installert i bunn sandlaget på 8m dybde i borpunkt R01, viser et poretrykk tilnærmet lik 0. Målingene er utført i tidsperioden 28.04-04.05.2023. Figur 2 viser registret poretrykk og nedbørsdata fra nærmeste måler, Aurskog II. I tillegg ble vannspeilet i drenskum målt 1,3m under terrenget torsdag 04.05.2023.

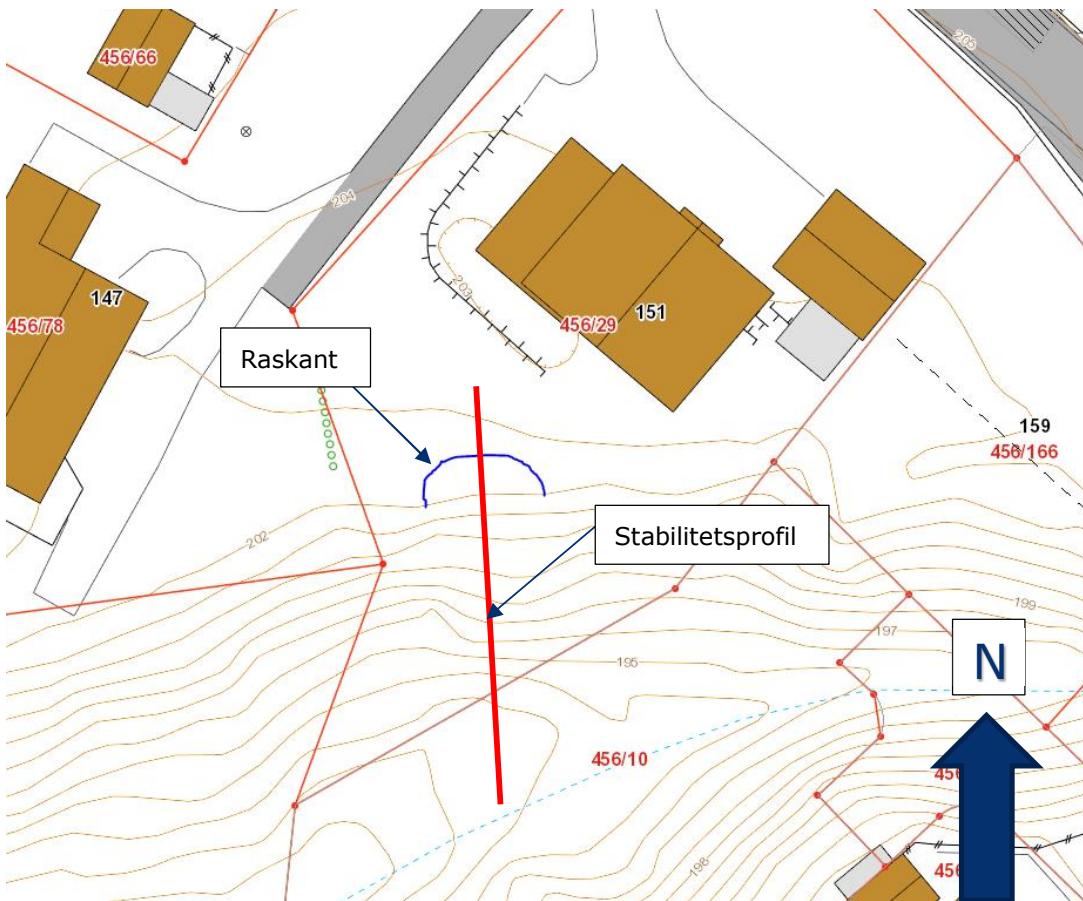
**Figur 3: Stabilitetsprofil**

Det er utført innledende stabilitetsberegninger i skråningen i ett profil - fra rasstedet og ned mot bekken i bunn av ravine, se figur 3. Beregningene er utført både som drenert og udrenert analyse. For dagens situasjon vurderes drenert analyse å være mest representativt for stabiliteten til skråningen. Situasjoner

som kan lage en udrenert situasjon i dypereliggende leirelaget er pålasting på toppen eller avlasting i bunnen av skråningen.

De utførte beregningene viser at overflatestabiliteten i øvre del av skråningen er lav grunnet bratt terrenghelling. Dersom man legger til grunn høy grunnvannstand, slik forholdene var på raskvelden, er stabiliteten ustabil dvs. sikkerhetsfaktor mindre enn 1,0. Dette sammenfatter godt med observasjonene som ble utført på raskvelden, og er sannsynlig årsak til raset.

Videre viser utførte stabilitetsberegninger for områdestabiliteten (for store glidesirkler som omfatter sprøbruddsleire påtruffet ved ravinebunn), lav stabilitet med beregnet sikkerhetsfaktor omkring 1,1 for en udrenert situasjon. For langtidssituasjonen (vurdert som mest relevant, så lenge det ikke pågår endringer i lastforholdene i skråningen) er stabiliteten bedre og beregnet sikkerhetsfaktor er større enn 1,3.

Rambøll anbefaler at de bratte raskantene ved rasgropen slakes ut for å forhindre nye utkalvinger av raskanten i tiden fremover. Raskanten bør slakes ut med helling 1:2 ned til min. 1,5m dybde. Det bør benyttes gravemaskin med lang arm for utslaking av raskanten. Gravemaskinen som benyttes må stå i avstand min 6 m fra raskanten. Dette betyr at det å retablere hagearealet til Hølandsveien 151

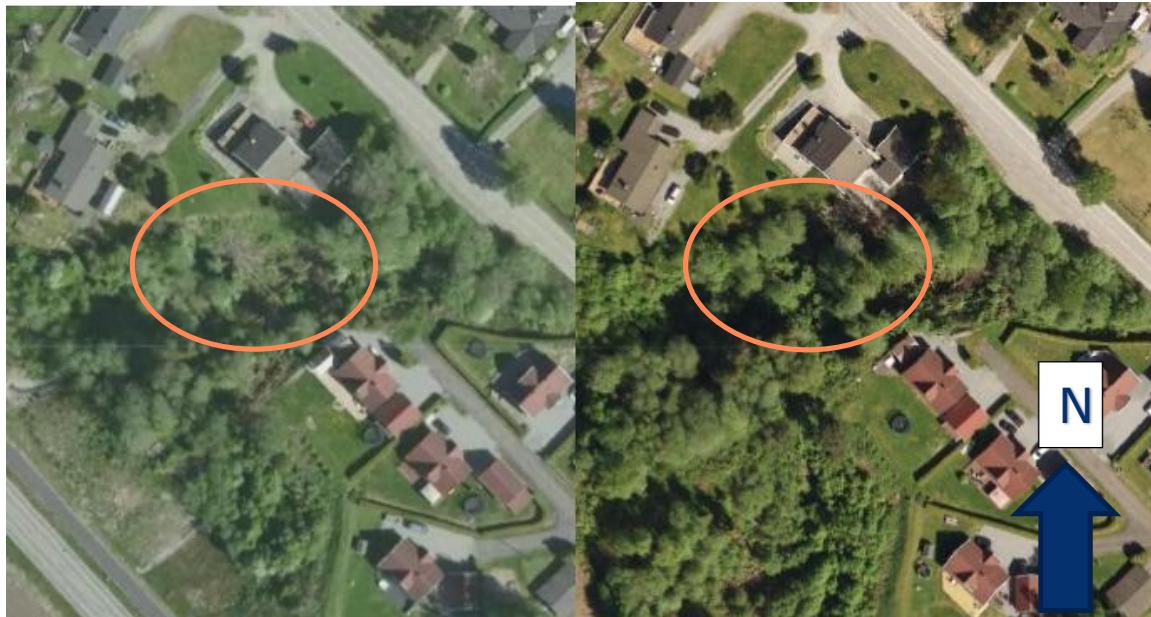
**Figur 3: Venstre flyfoto tatt fra 2022. Høyre flyfoto tatt fra 2017**

Videre bør vegetasjonsdekket i skråningen gjenopprettet med større busker og trær for å bedre overflatestabiliteten. Historiske flyfoto viser at det er gjennomført rydding av trær og større vegetasjon i skråningen siden 2017, se figur 3. For etablering av nytt vegetasjondekket anbefales utlegging av kokosnett til å binde skråningen sammen inntil større vegetasjon får feste. Kokosnett legges ut for hånd og festes til grunnen med treplugger.
