Bærum kommune - Skredfarevurderinger

VURDERING AV KVIKKLEIRESONENE
ENGERJORDET OG BEKKEVEIEN

DOK.NR. 20210327-03-R
REV.NR. 2 / 2024-04-23

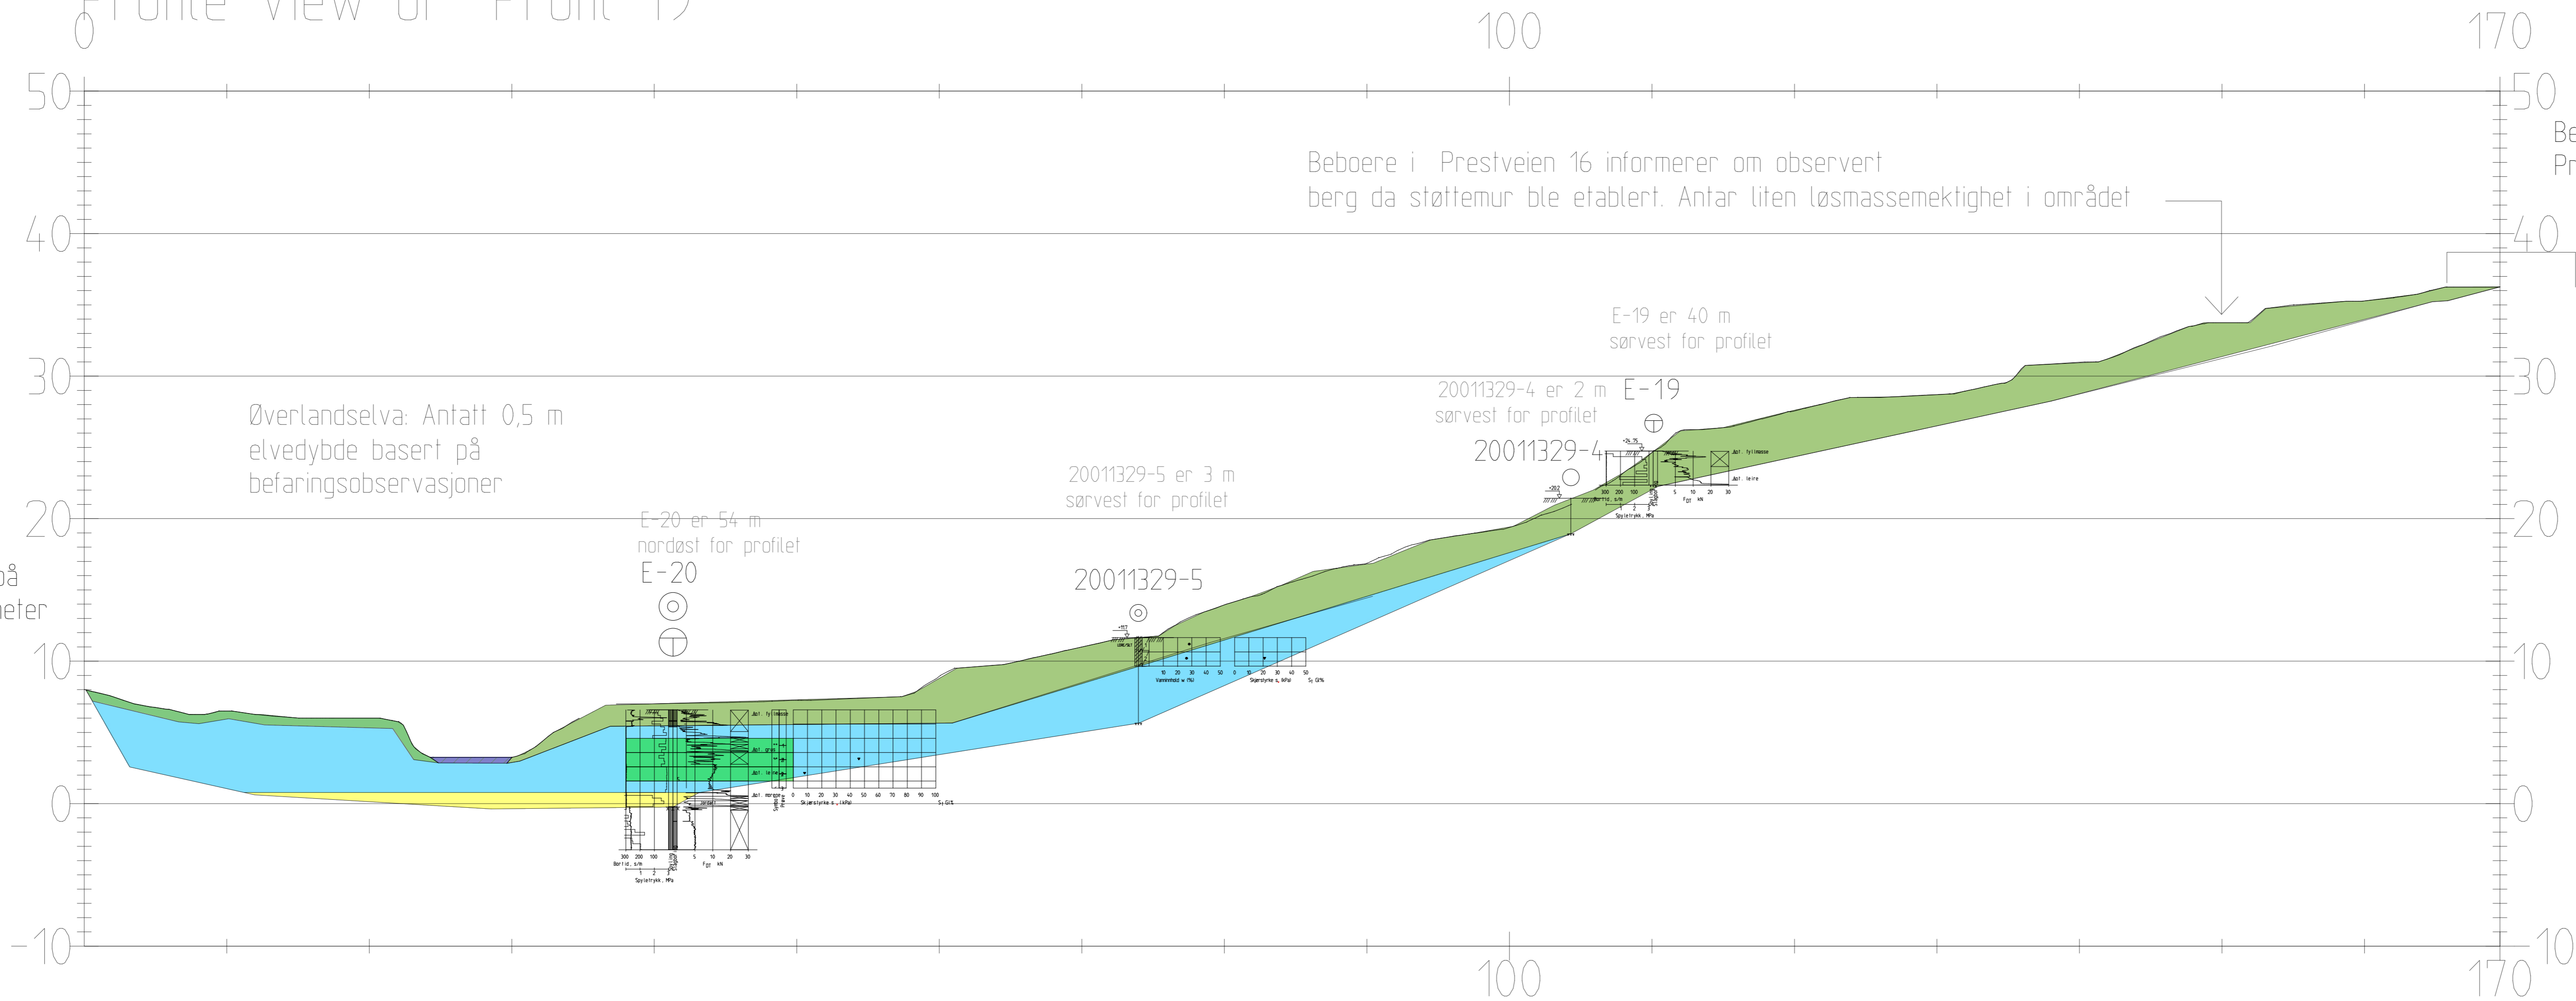
Berg er observert på befaring på sørsiden av Øverlandselva 60 meter unna profilet, i sørlig retning

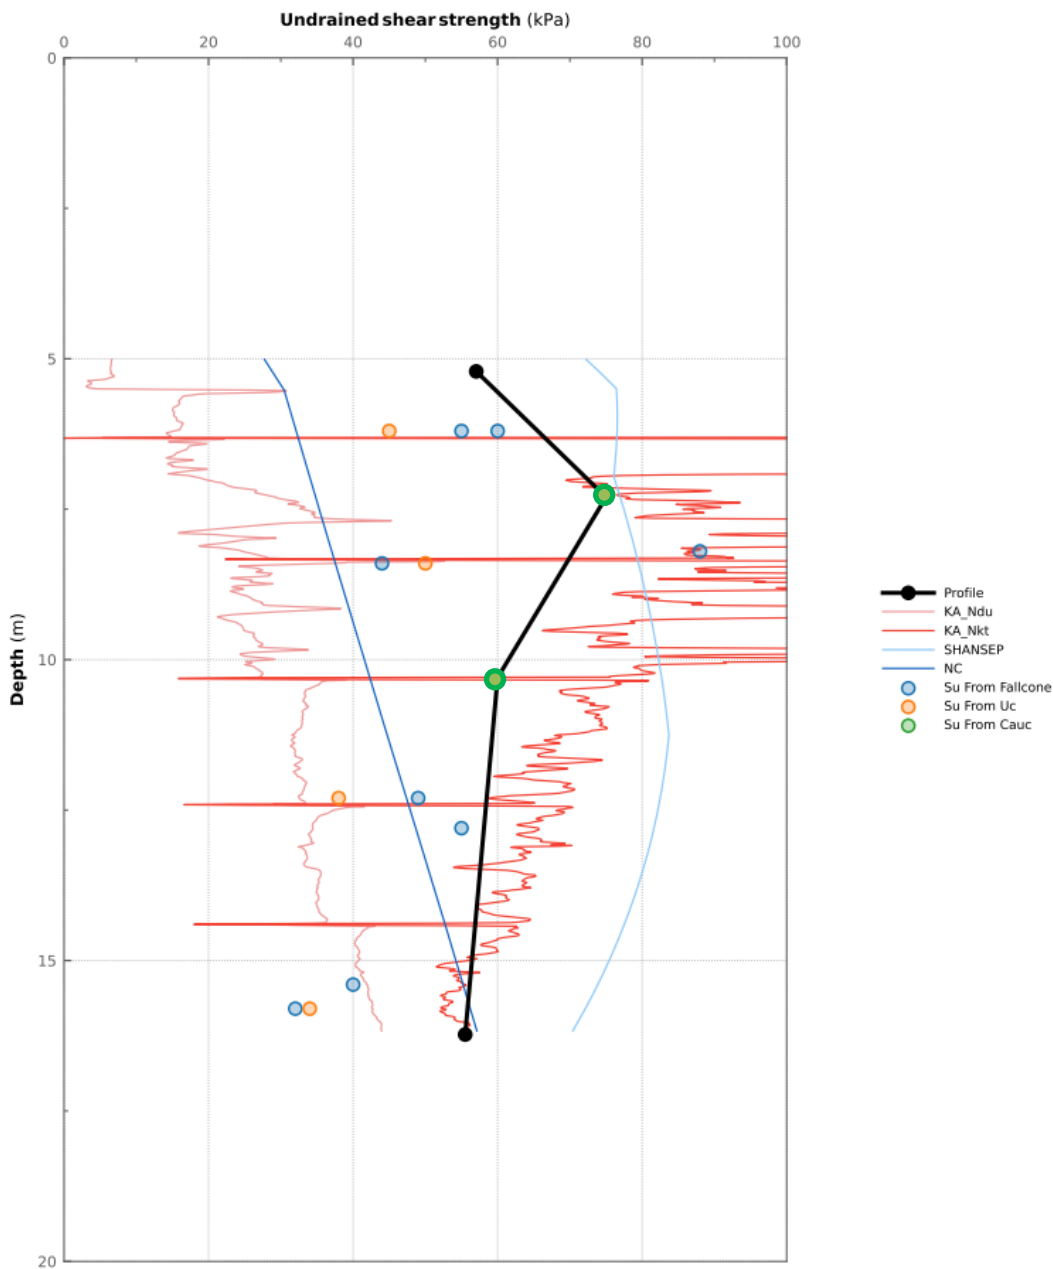
Figur B4: Tolkning av udrenert aktiv skjærfasthet i borpunkt E-12. Det er utført to treaksialforsøk ved hhv 7,23 m og 10,33 m dypde og design-SuA-linjen er lagt til de oppnådde SuA-verdiene tre treaksialforsøkene.

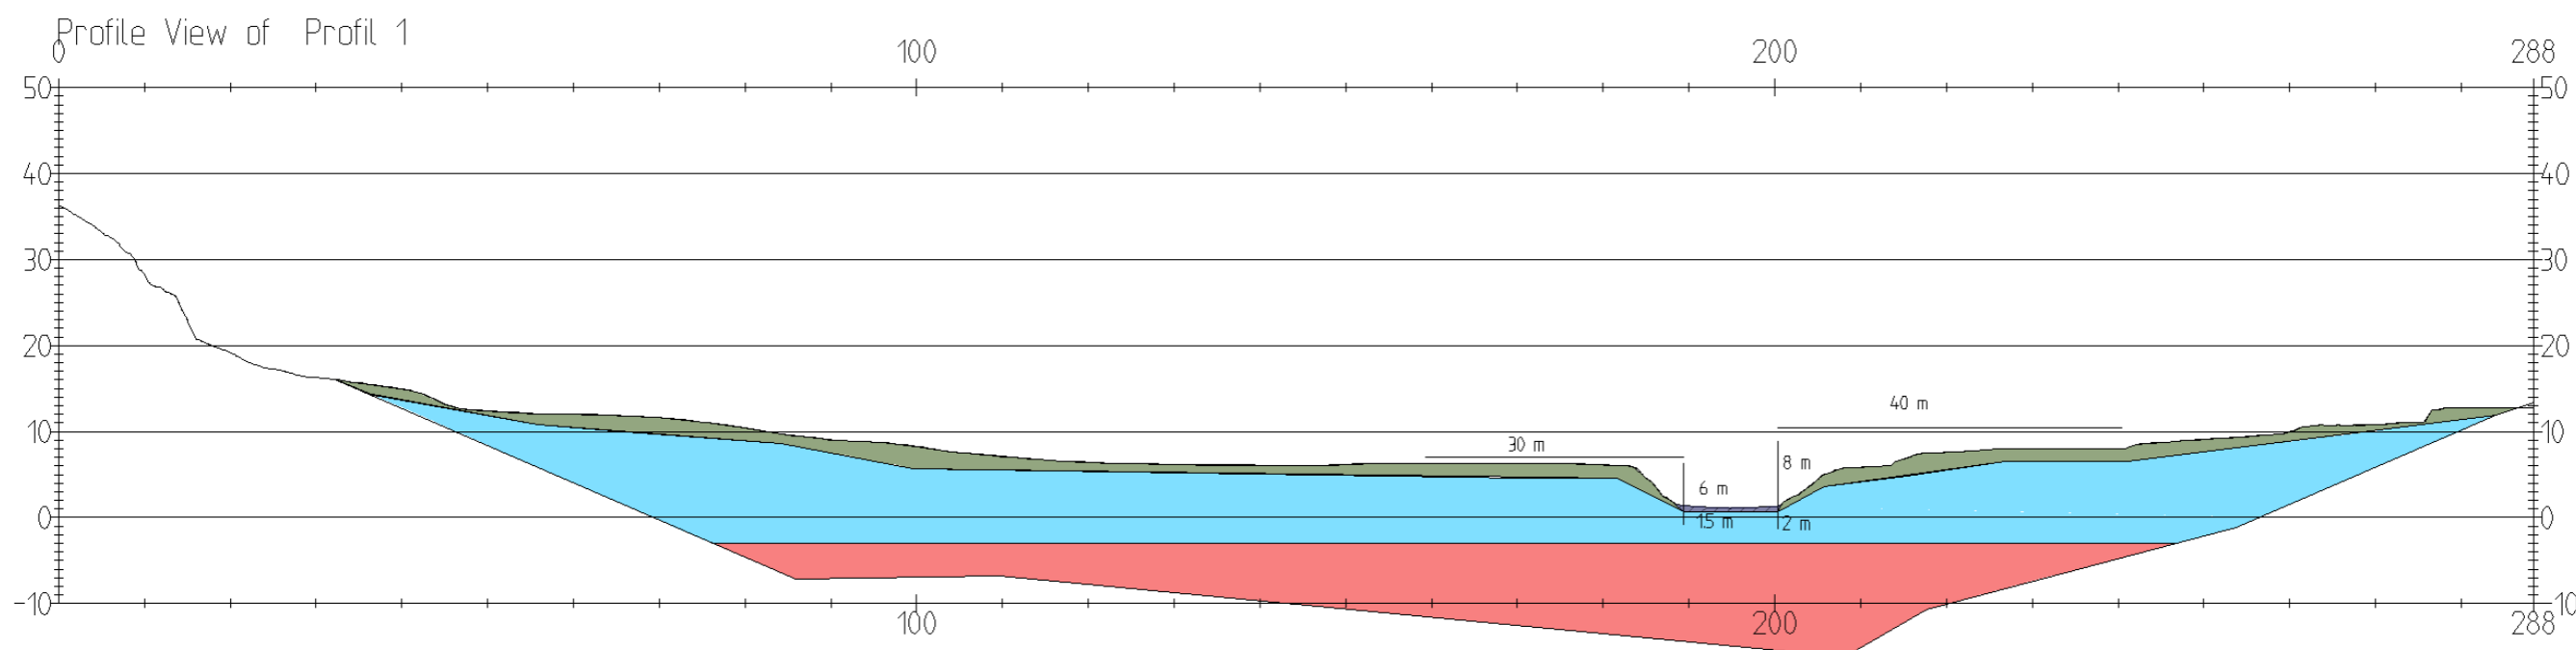
Figur 2-1: Profil 1. Sprøbruddmateriale ligger ca 3.5 m under nivå av elvebunn. Kritisk udrenert glideflate er beregnet og vist i vedlegg B. Forholdet b/D er over 40% på begge elvebredder, men ved et evt. rotasjonsskred så virker det lite trolig at alt skredmateriale vil kunne flyte vekk og dermed tillate videre retrogresjon bakover. På tross av et høyt b/D -forhold, virker et rotasjonsskred å være representativt som kritisk bruddmekanisme. Et eventuelt kvikkleireskred vil ut fra dette maksimalt kunne bre seg $5 \cdot H$ ($5 \cdot 6 \text{ m} = 30 \text{ m}$) innover i skråningen på venstre/søndre elvebredd. Et eventuelt kvikkleireskred vil maksimalt kunne bre seg $5 \cdot H$ ($5 \cdot 8 \text{ m} = 40 \text{ m}$) på høyre/nordre elvebredd.

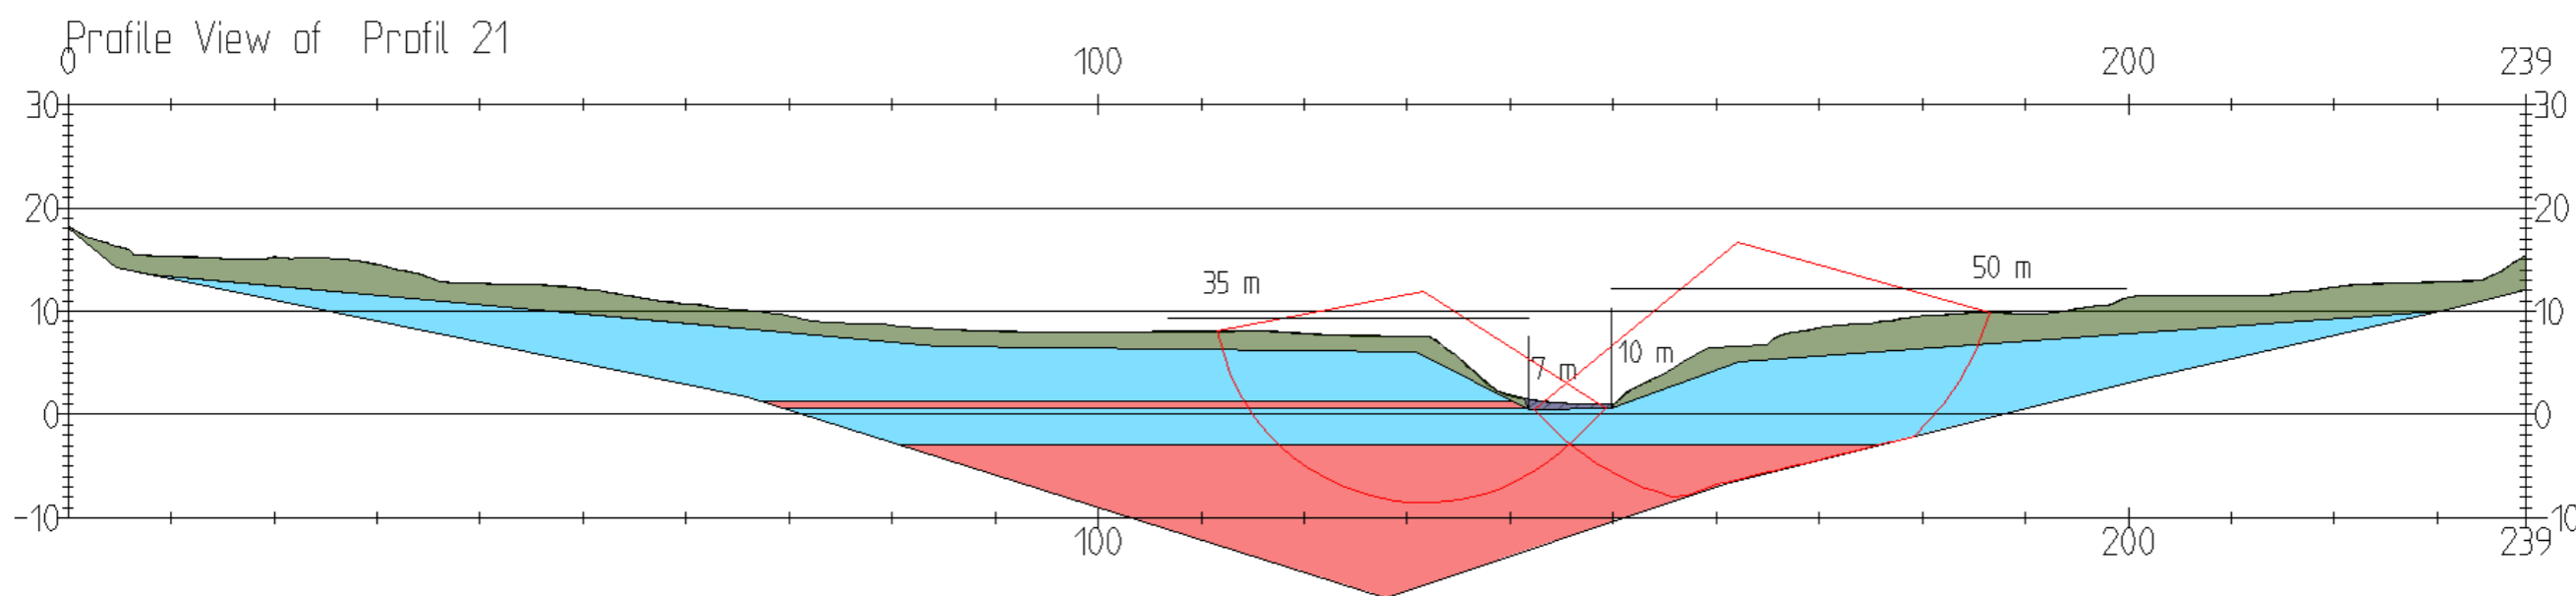
Figur 2-2: Profil 21. Sprøbruddmateriale ligger hovedsakelig ca 4 m under nivå av elvebunn. Det er også påvist sprøbruddmateriale i ett konusforsøk lenger opp i terrenget, der mektigheten av dette laget er tolket å være noe cm tykt. Kritisk udrenert glideflate (beregnet i vedlegg B) er vist med rød glideflate. Forholdet b/D er over 40% ($b/D = 5,5 \text{ m}/10,5 \text{ m} = 0,52$) på søndre/venstre elvebredd. Forholdet b/D er over 40% ($b/D = 4 \text{ m}/9 \text{ m} = 0,44$) på nordre/høyre elvebredd. Ved et evt. rotasjonsskred virker det lite trolig at alt skredmateriale vil kunne flyte vekk og dermed tillate videre retrogresjon bakover. På tross av et høyt b/D -forhold, så virker et rotasjonsskred å være representativt som kritisk bruddmekanisme. Et eventuelt kvikkleireskred vil maksimalt kunne bre seg $5 \cdot H$ ($5 \cdot 7 \text{ m} = 35 \text{ m}$) på venstre/søndre elvebredd. Et eventuelt kvikkleireskred vil maksimalt kunne bre seg $5 \cdot H$ ($5 \cdot 10 \text{ m} = 50 \text{ m}$) på høyre/nordre elvebredd.

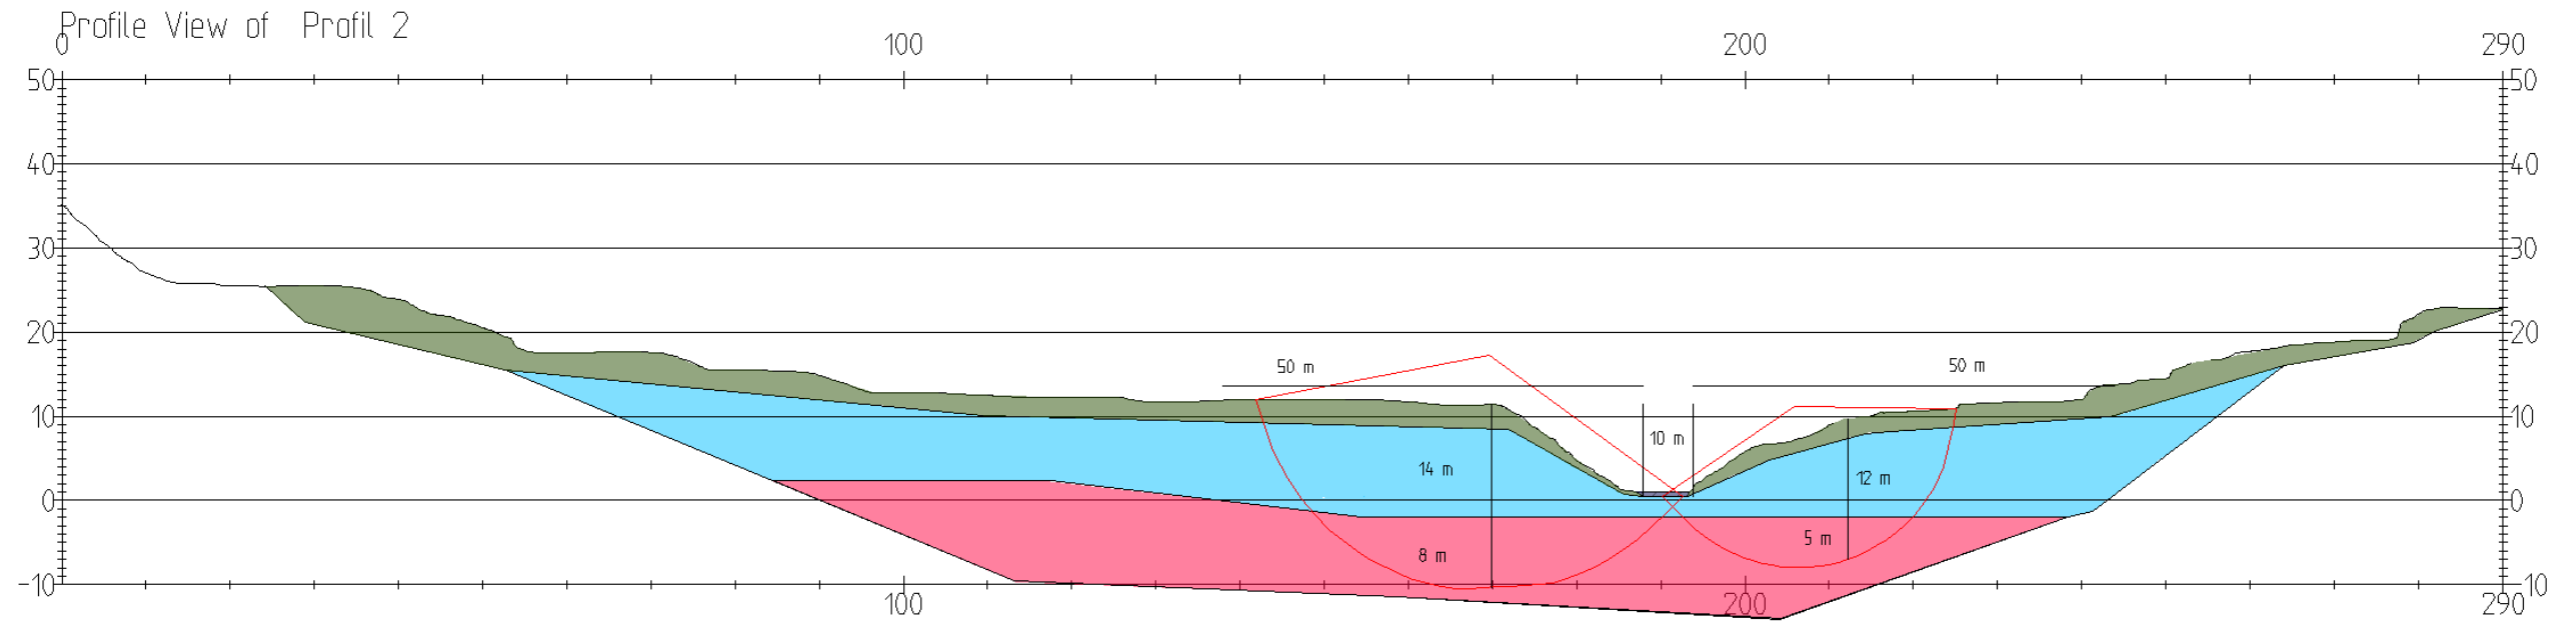
Figur 2-3: Profil 2. Sprøbruddmateriale ligger ca 2 m under nivå av elvebunn. Kritisk udrenert glideflate (beregnet i vedlegg B) er vist med rød glideflate. Forholdet b/D er over 40 % ($b/D=7,5\text{ m}/13\text{ m} = 0,58$), men ved et evt. rotasjonsskred virker det lite trolig at alt skredmaterialet vil kunne flyte vekk og dermed tillate videre retrogresjon bakover. På tross av et høyt b/D -forhold, virker et rotasjonsskred å være representativt som kritisk bruddmekanisme. Et eventuelt kvikkleireskred vil maksimalt kunne bre seg $5*H$ ($5*10 = 50\text{ m}$) for kvikkleiresonene på begge elvebredder.

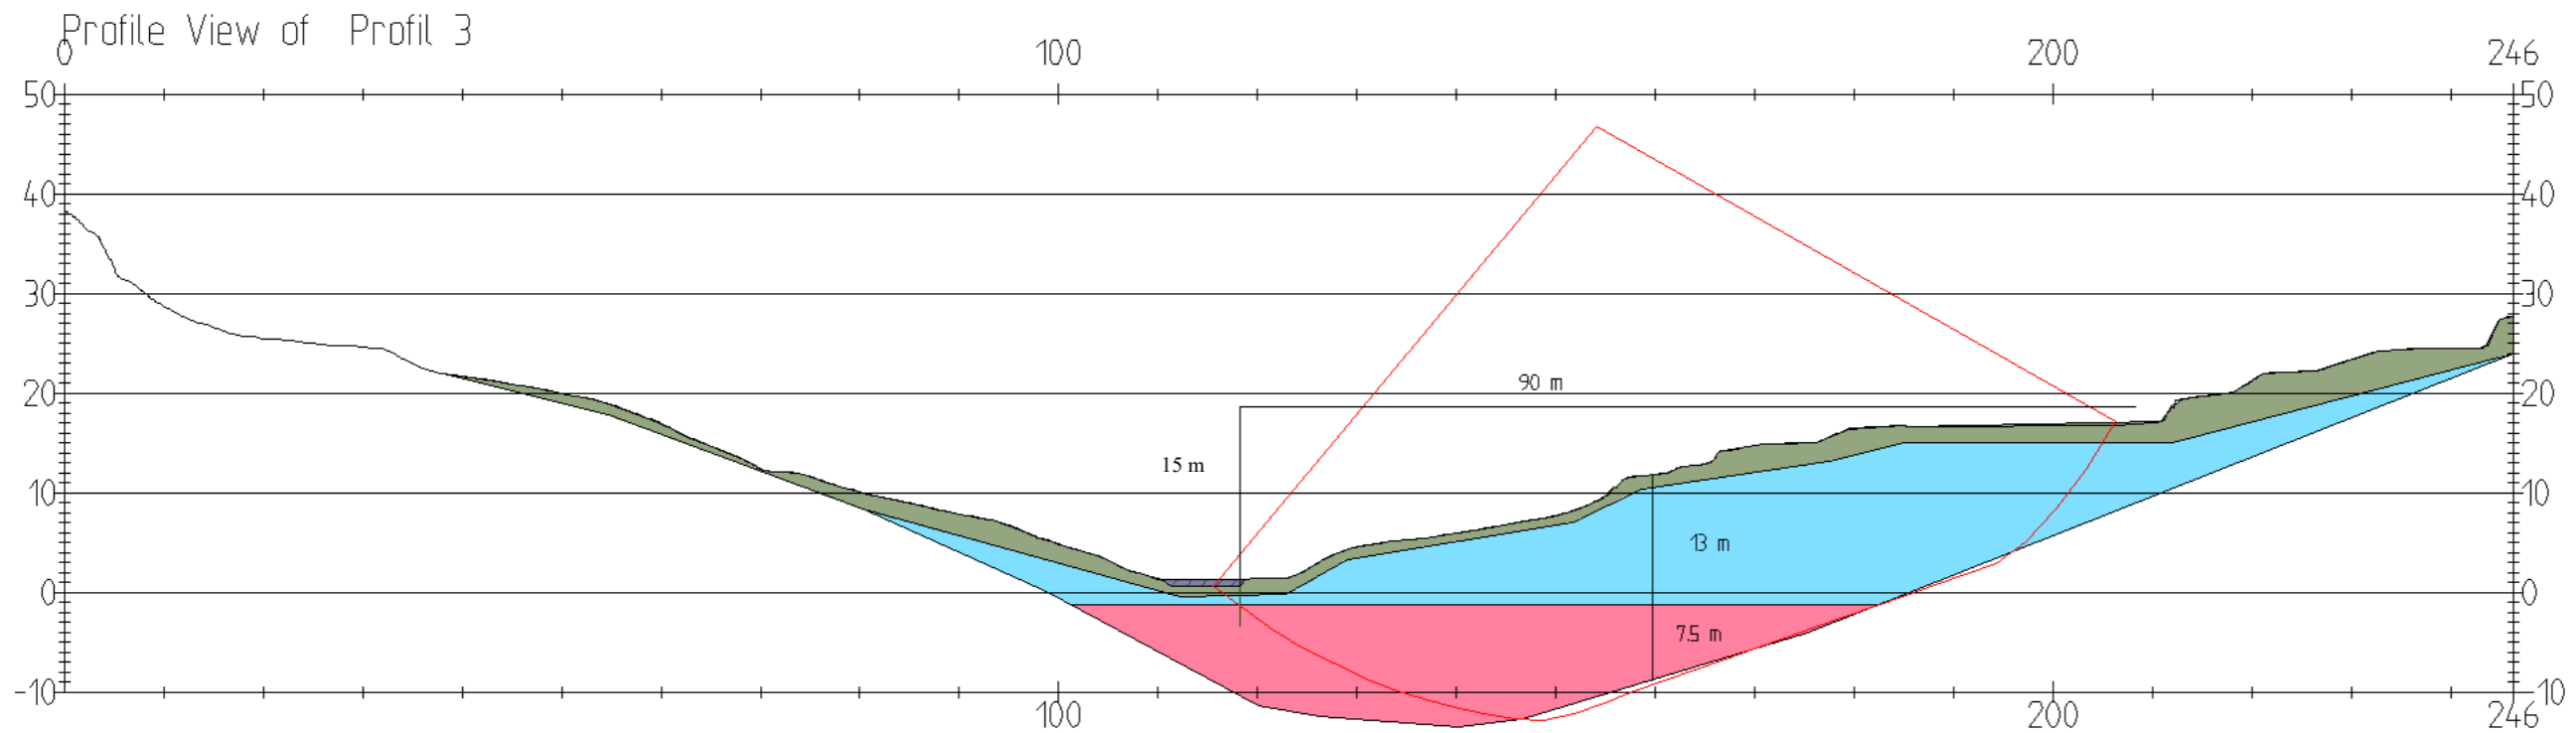
Figur 2-4: Profil 3. Sprøbruddmateriale ligger ca 2.5 m under nivå av elvebunn. Kritisk udrenert glideflate (beregnet i vedlegg B) er vist med rød glideflate. Forholdet b/D er over 40 % ($b/D = 7,5\text{ m}/13\text{ m} = 0,58$), men denne kritiske bruddmekanismen omfatter all kvikkleire som ligger i grunnen i dette området. Dermed virker likevel rotasjonsskred å være representativ skredmekanisme. Et eventuelt kvikkleireskred vil maksimalt kunne bre seg $5*H$ ($= 5*15 = 75\text{ m}$) bakover fra elva, der H er skråningshøyde målt fra bunnen av elva. Imidlertid går kritisk udrenert glideflate rundt 90 meter bakover i sonen, så kvikkleiresonen er i stedet stoppet 90 meter bakenfor elva.

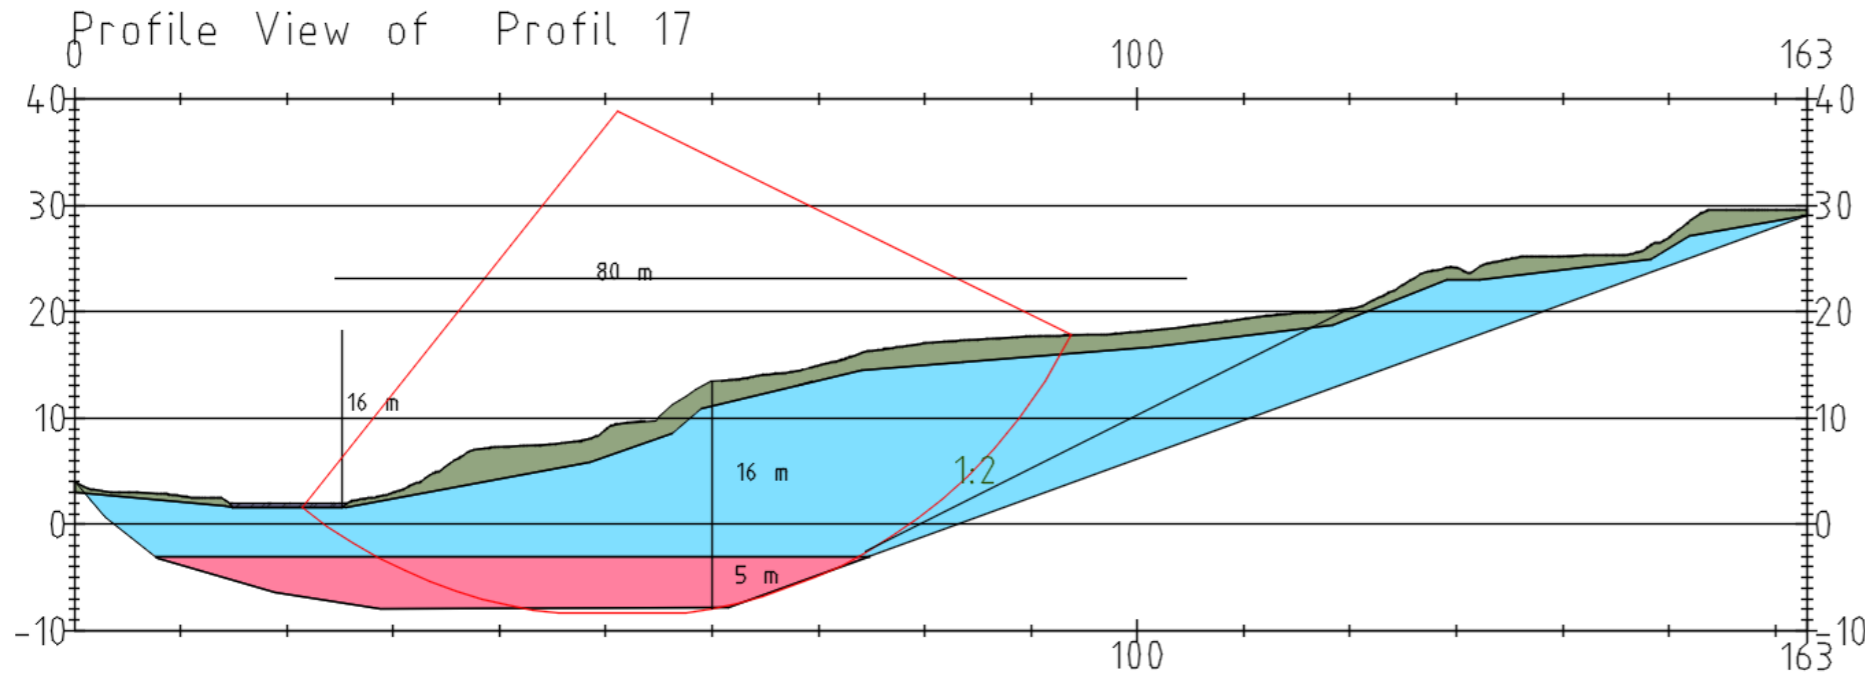
Figur 2-5: Profil 17. Sprøbruddmateriale ligger ca 4.5 m under nivå av elvebunn. Kritisk udrenert glideflate (beregnet i vedlegg B) er vist med rød glideflate. Forholdet b/D er under 40% ($b/D=5m/16m=0,31$), og det antas dermed at rotasjonsskred er aktuell skredmekanisme. Et eventuelt kvikkleireskred vil maksimalt kunne bre seg $5*H (= 5*16 = 80 m)$ bakover fra elva, der H er skråningshøyde målt fra bunnen av elva.

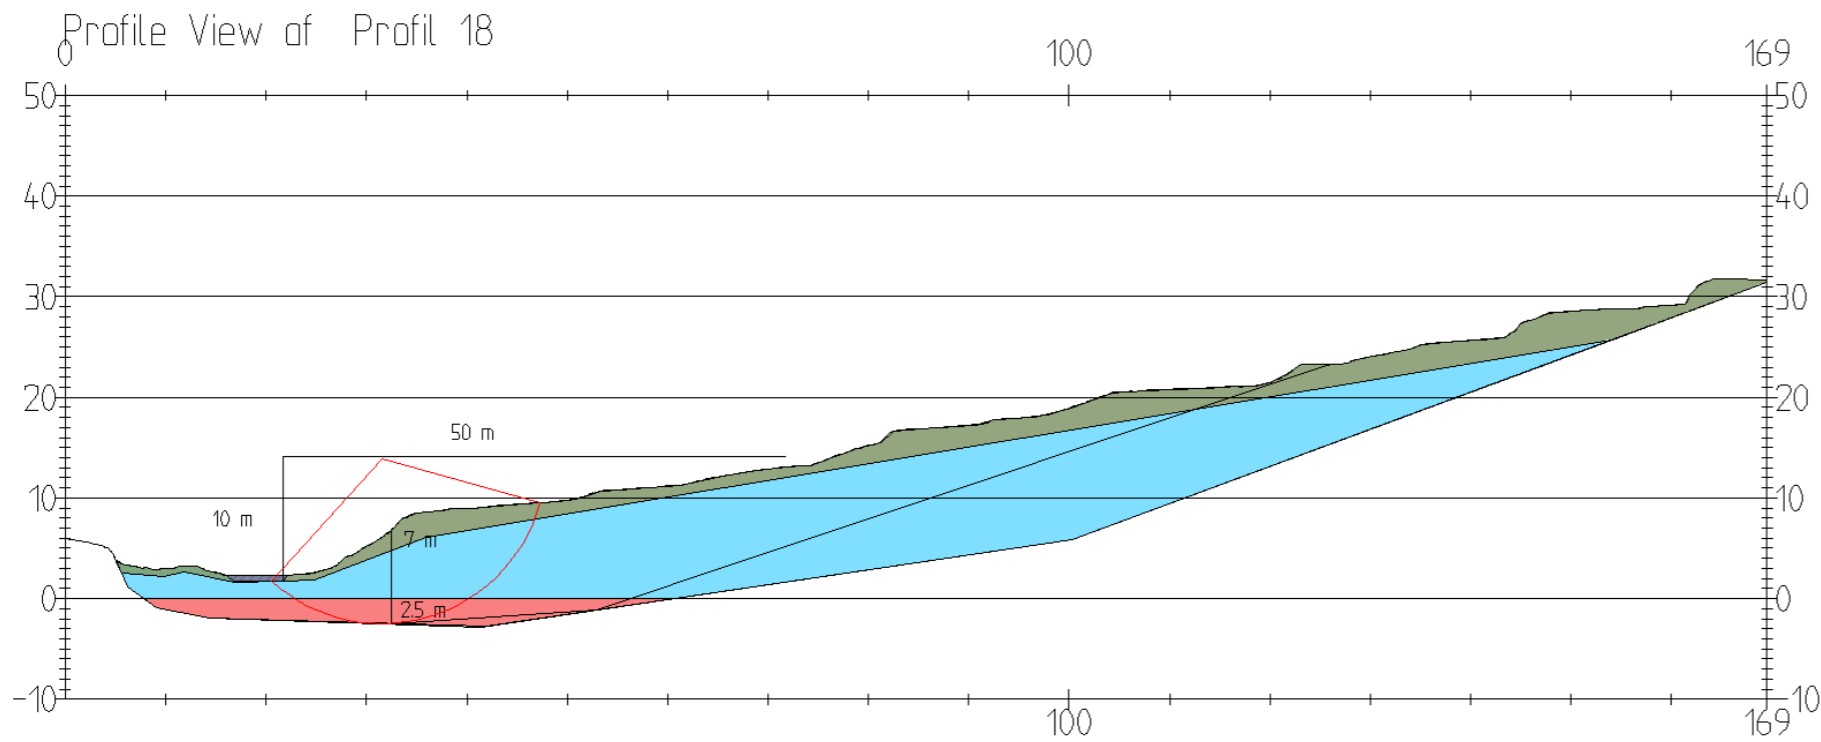
Figur 2-6: Profil 18. Sprøbruddmateriale ligger ca 2 m under nivå av elvebunn. Kritisk udrenert glideflate (beregnet i vedlegg B) er vist med rød glideflate. Forholdet b/D er under 40 % ($b/D = 2,5/7 = 0,35$), og det antas dermed at rotasjonsskred er aktuell skredmekanisme. Et eventuelt kvikkleireskred vil maksimalt kunne bre seg $5*H (= 5*10 = 50 m)$ bakover fra elva, der H er skråningshøyde målt fra bunnen av elva.

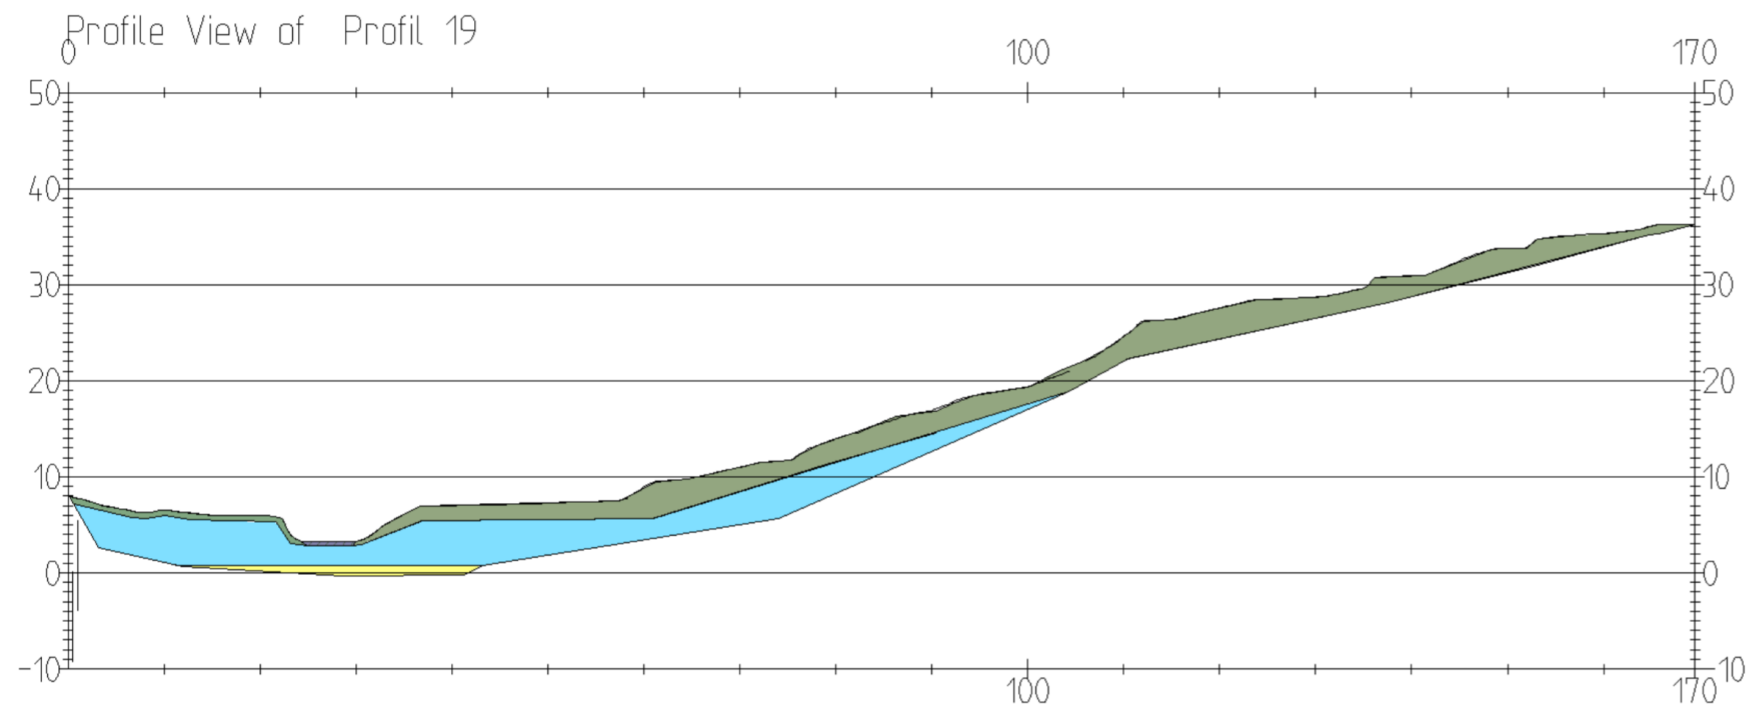
Figur 2-7: Profil 19. Det er liten løsmassemekktighet i området, og det er heller ikke tolket sprøbruddmateriale i grunnen. Det er ingen kvikkleireskredfare.

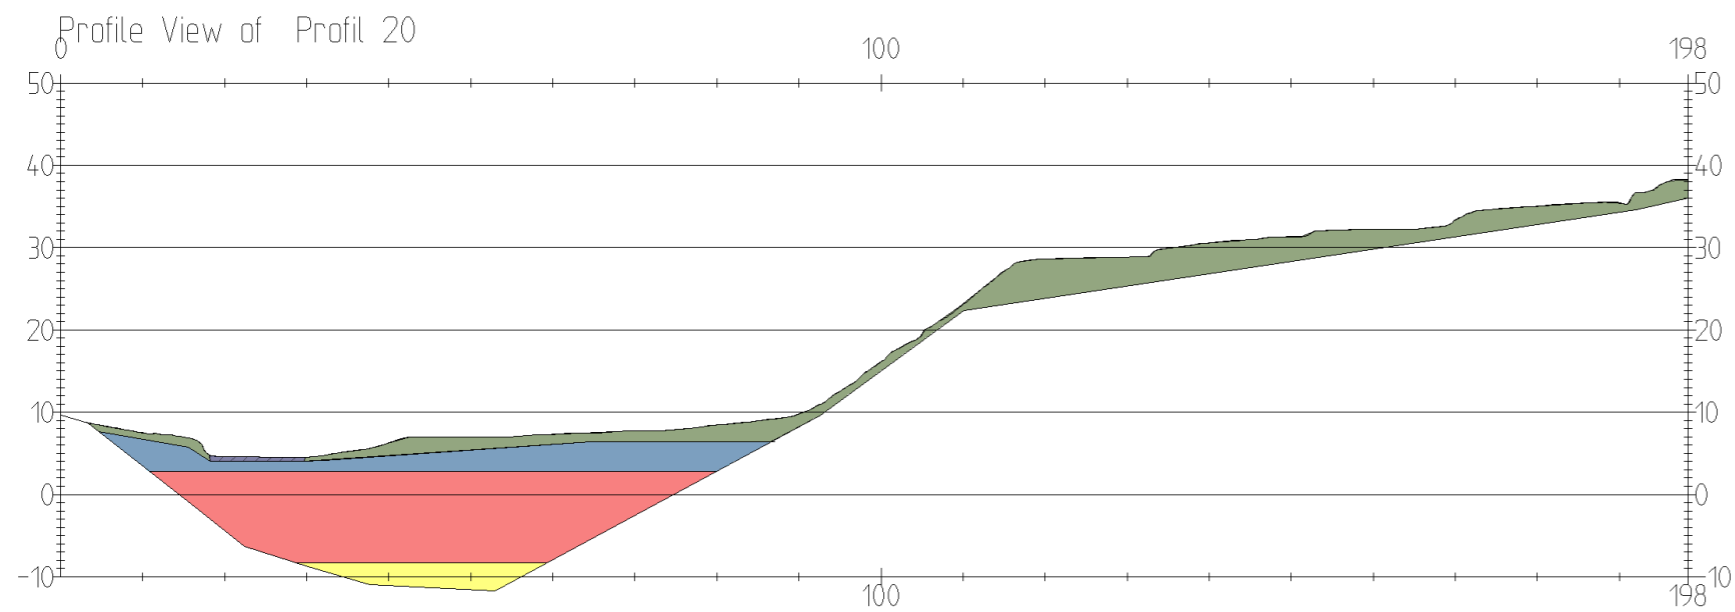
Figur 2-8: Profil 20. Terrenget er tilnærmet flatt i området. Det er påvist sprøbruddmateriale i område, men uten særlig skråningshøyde med løsmasser blir det heller ingen kvikkleireskredfare. Grunne skred i skråningen vil ikke involvere kvikkleire.

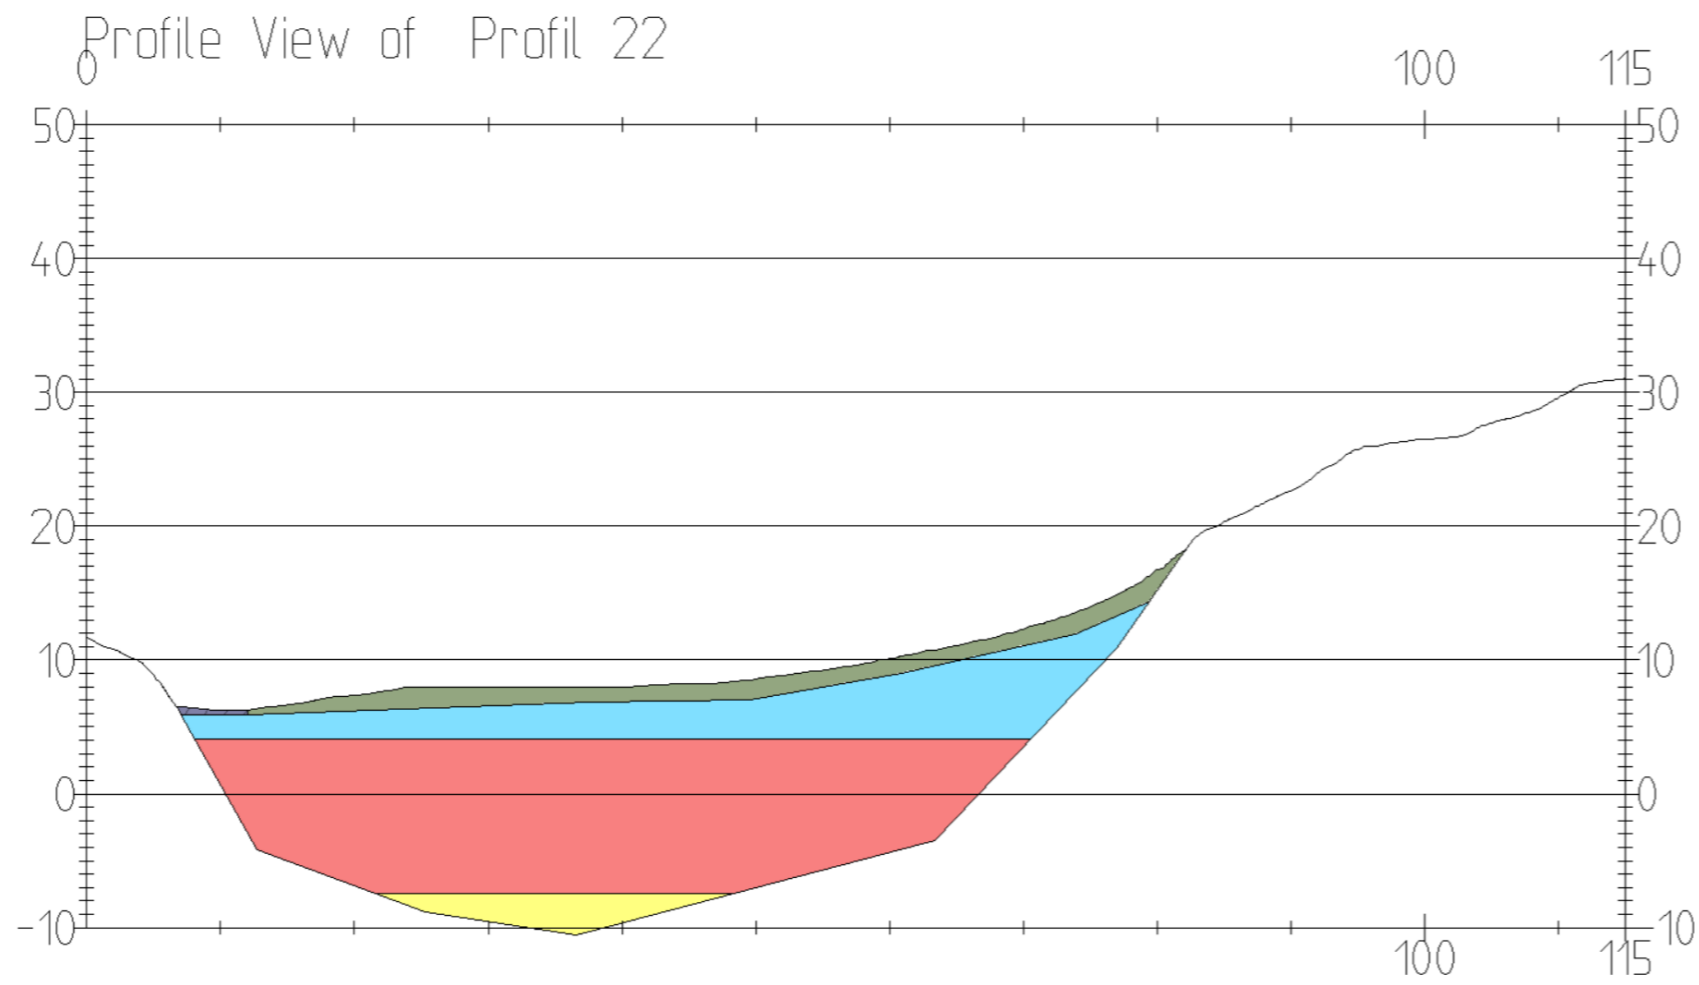
Figur 2-9: Profil 22. Terrenget er tilnærmet flatt i området. Det er påvist sprøbruddmateriale i område, men uten særlig skråningshøyde blir det heller ingen kvikkleireskredfare. Grunne skred i skråningen vil ikke involvere kvikkleire.
