# **BK-1 Brandbu**

## **250132 Notat RIG01**

### **Innledende geoteknisk vurdering**

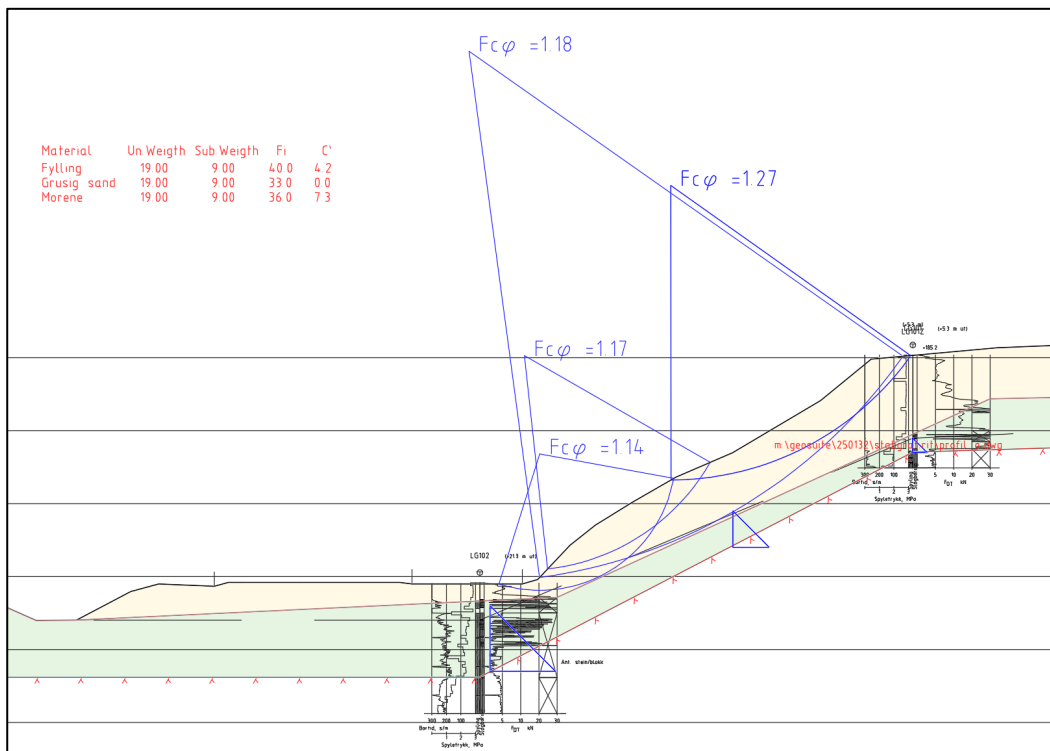
Figur 4.2 Beregnet stabilitet av dagens situasjon i profil A.

Beregnet stabilitet av dagens situasjon viser at situasjonen er under gjeldende krav, med sikkerhetsfaktor ned mot  $F=1,17$ , se figur 4.2. Det betyr at det trolig vil være nødvendig med tiltak for å sikre tilstrekkelig sikkerhet av skråningen for å kunne utnytte BK-1 til ønsket boligformål.

Et alternativ for å oppnå tilfredsstillende stabilitet er å fylle opp terrenget i bunn av skråningen. Innledende beregninger indikerer at en oppfylling på min. 1 m vil gi tilfredsstillende sikkerhet.

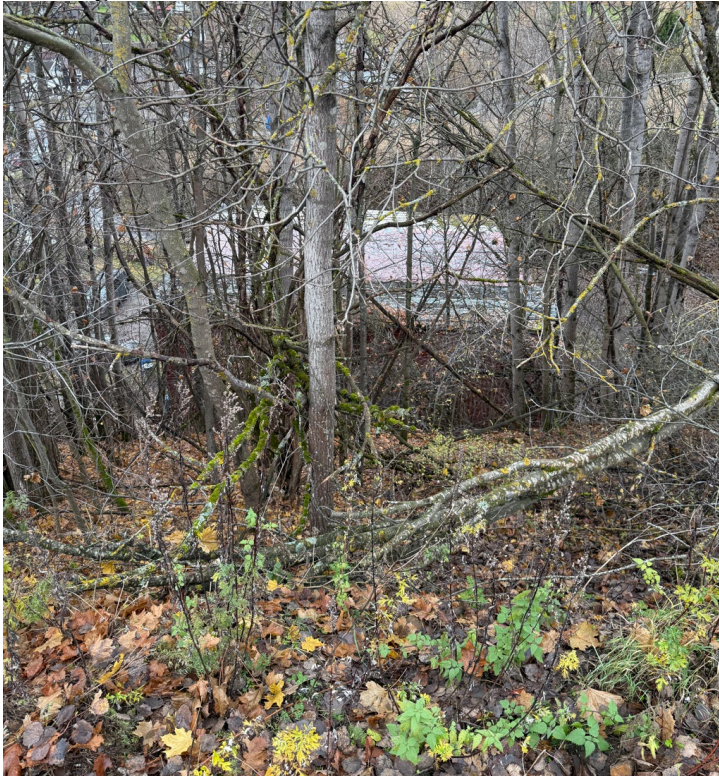
| Nr. | Bilde med forklaring/kommentar |
|---|---|
| 1 | <p>Skråning ned fra LG101. Ca. helning 1:1,5</p> |

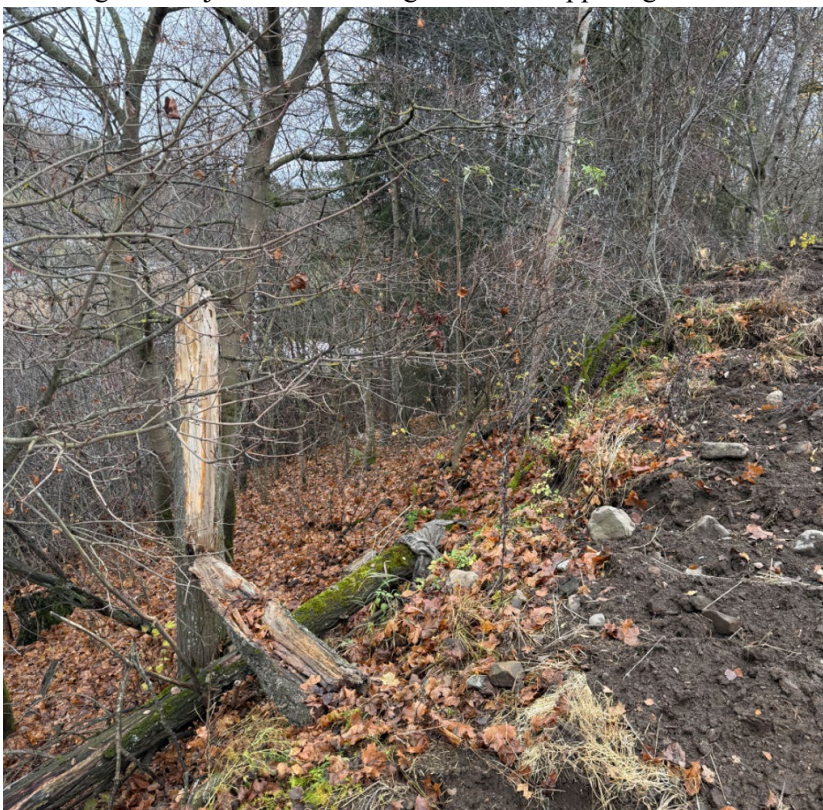
| Nr. | Bilde med forklaring/kommentar |
|---|---|
| 2 | <p>Skråning fra ned jordet. Trær står generelt rett opp fra grunnen</p> |

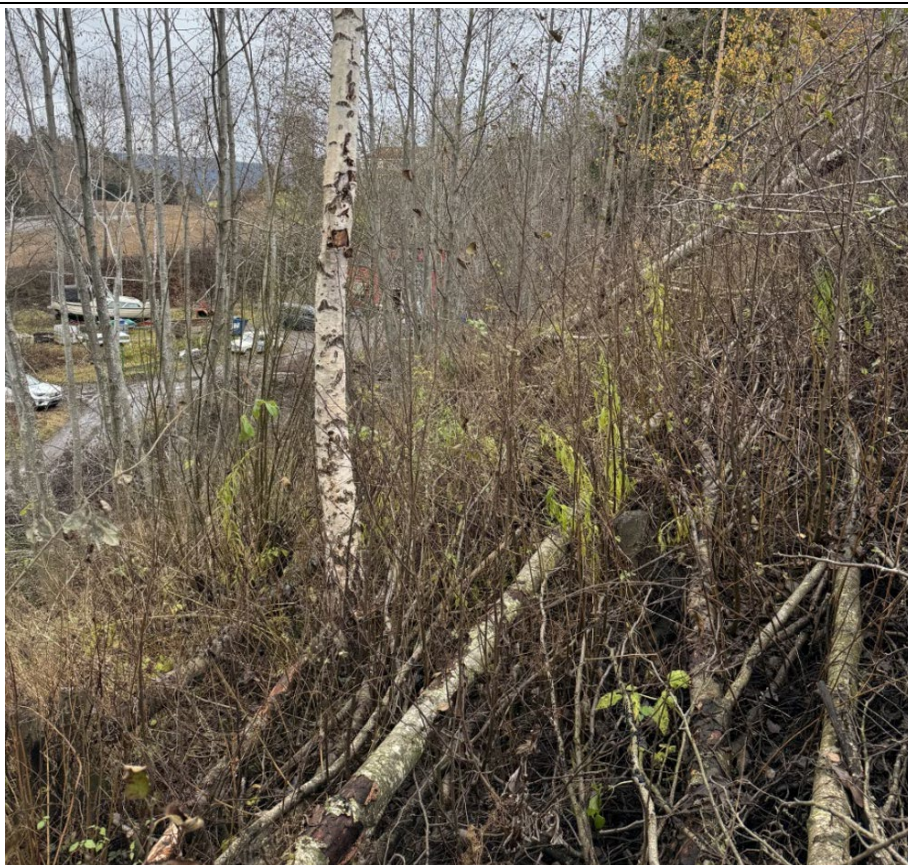
Skråning fra bunn

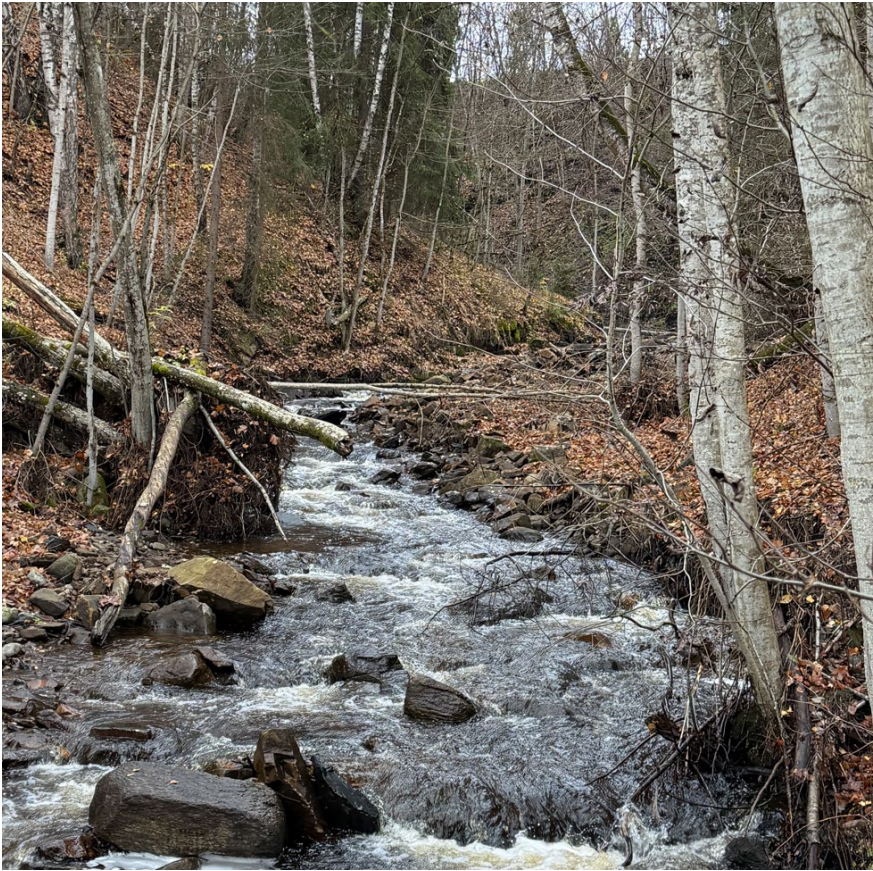
| 6 | <p>Elveløp oppstrøms. Noe naturlig erosjonssikring i form av stein</p> |

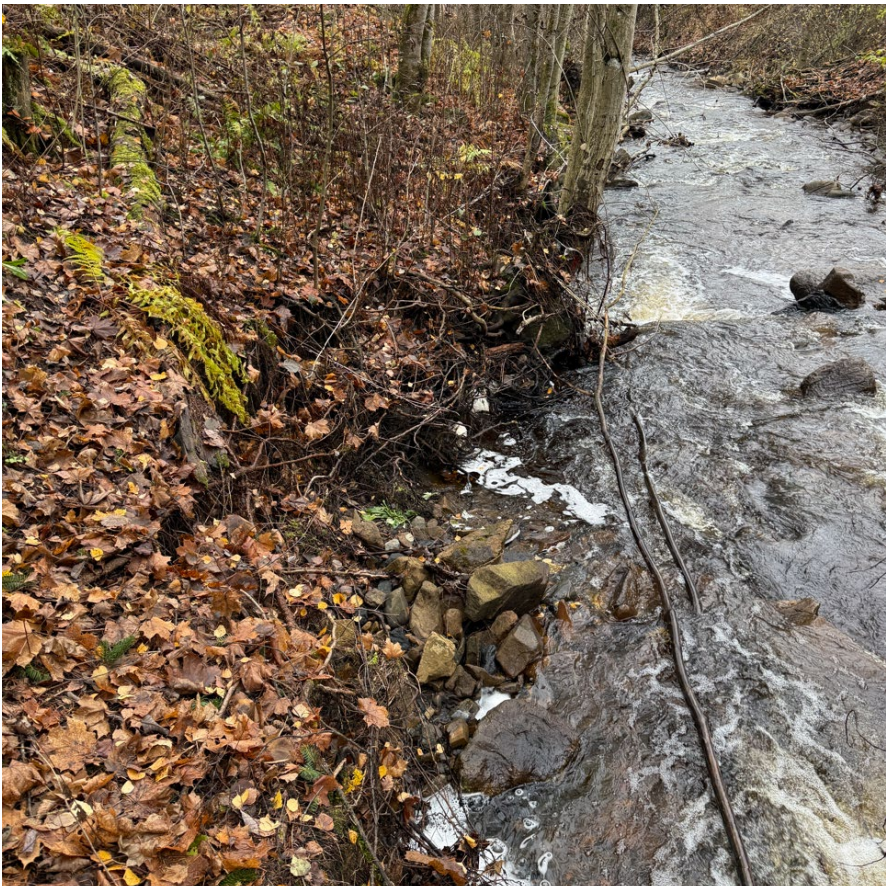
| 7 | <p>Indikasjoner på noe graving i sidekantene.</p> |

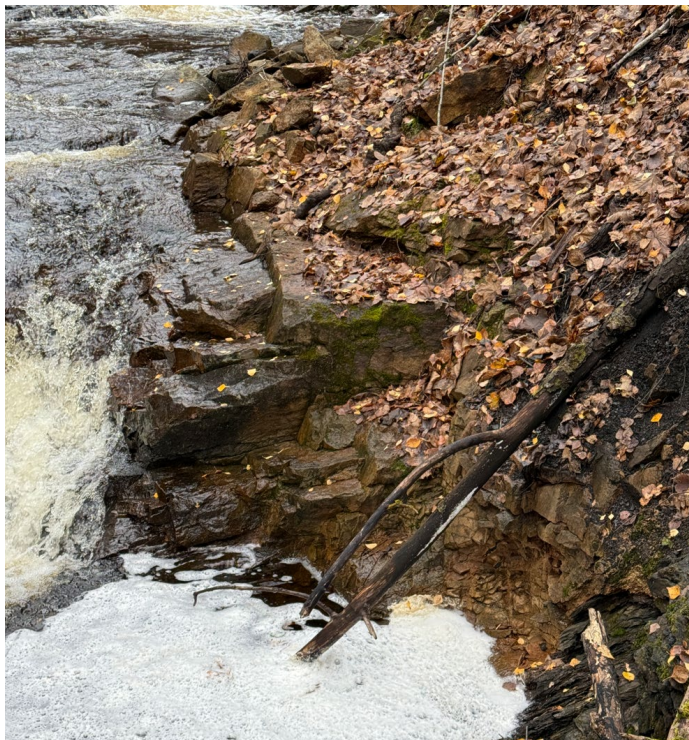
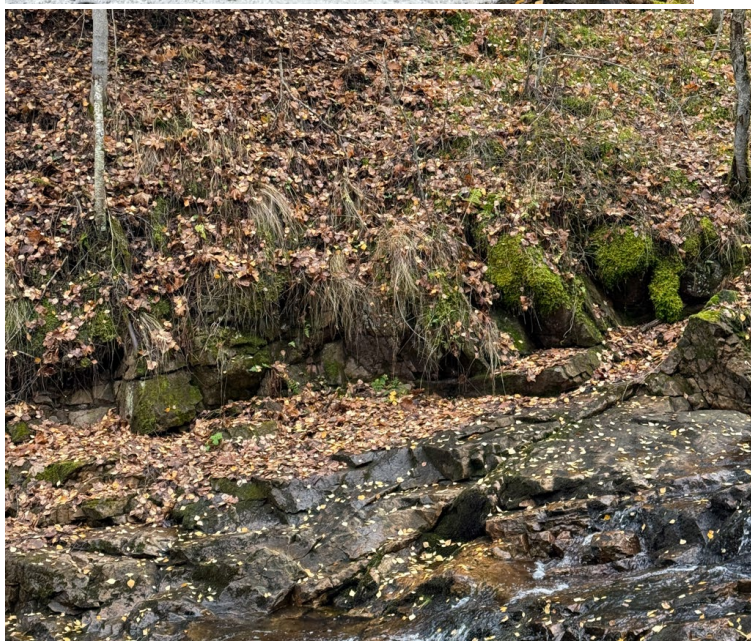
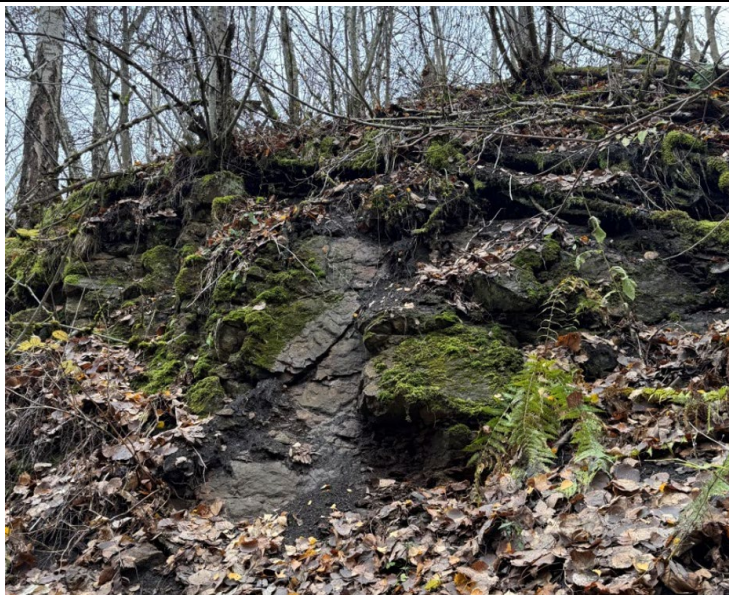
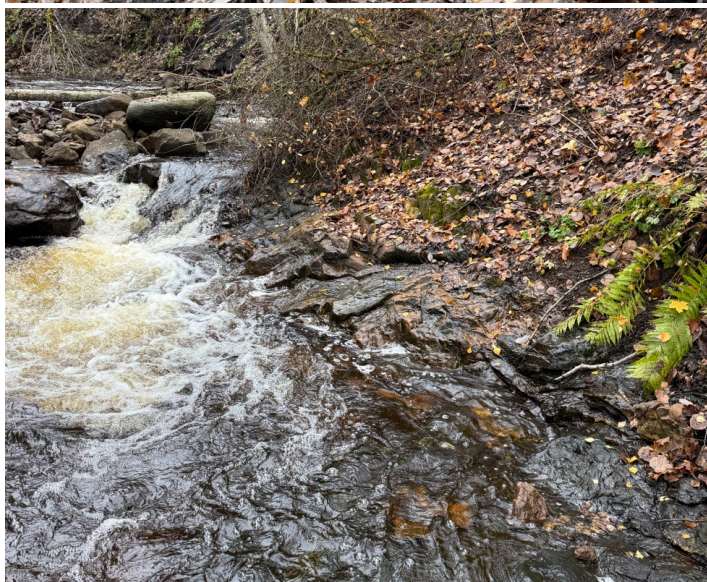
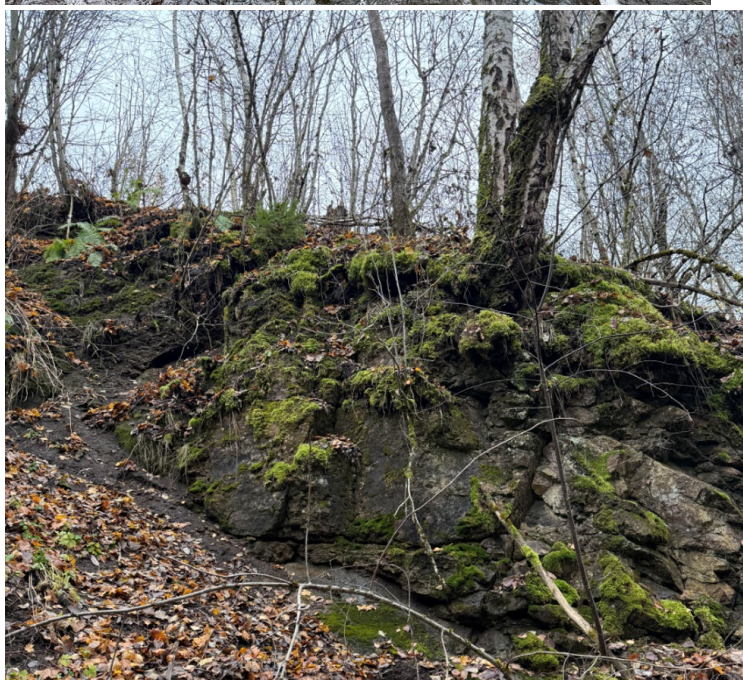
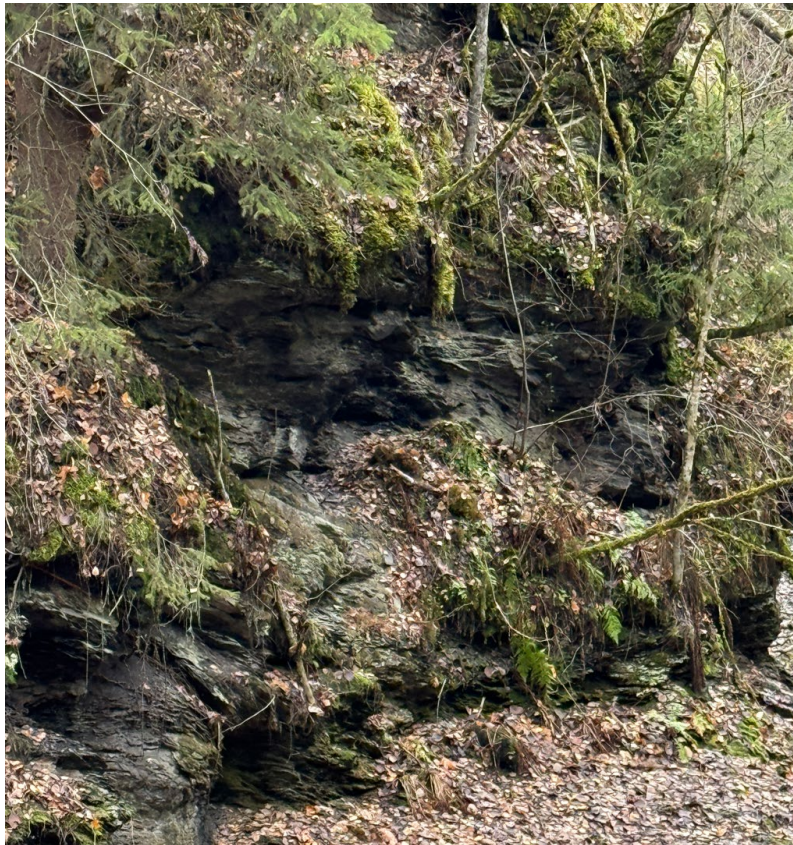
8 Observert berg i dagen markert med røde kryss i figur 1.
