## **Nedlegging av øvre Askdam og permanent senking av vannstanden i midtre Askdam i Gjerdrum**

### **Vurdering av konsesjonsplikt**

Norconsult

April 2014

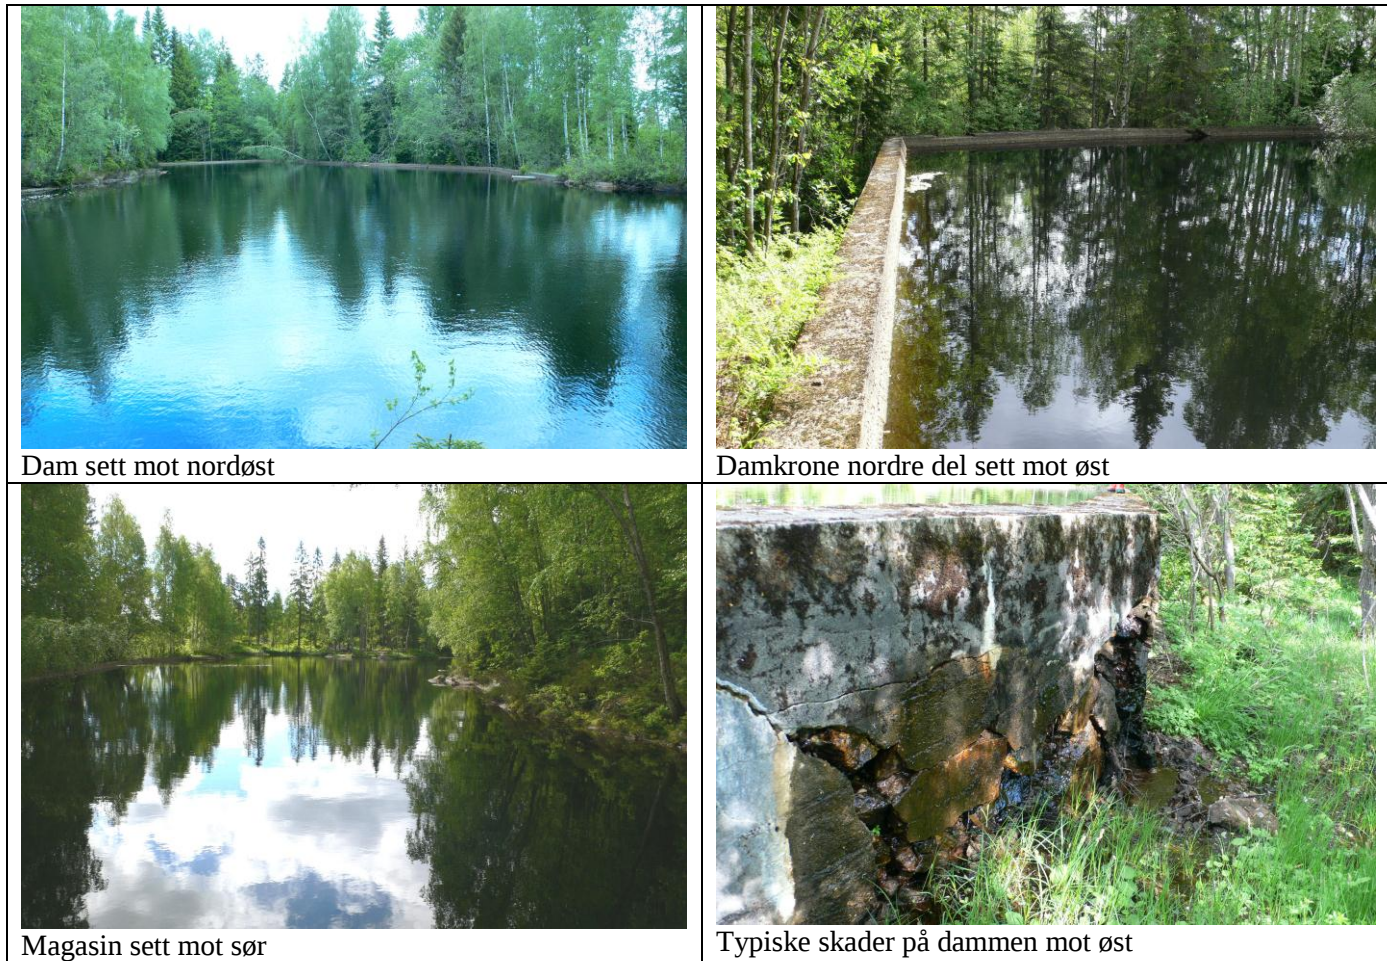
**Figur 6. Bilder Midtre Askdam**

Riss, sprekker, betongavskallinger, mosegrodde partier og forskyvninger preger generelt dammen.

Bildene er tatt før den midlertidige senkingen av magasinet på 1,0 m.

Det foreligger ingen tegninger på dammene eller dokumentasjon på hvordan dammene er bygd opp eller fundamentert. De skader som er påført begge dammene i form av deformasjoner, sprekker og forskyvninger skyldes at dammen er vesentlig underdimensjonert i forhold til de belastningene dammene har vært utsatt for. Kvaliteten på betongen med høyt innhold av sparestein har nok vært en
