Uavhengig kvalitetssikring Holter sag, Nannestad

Notat

Kvalitetssikringsrapport iht. NVEs kvikkleireveileder 1/2019

Dokumentnr.: 23046-RIG01

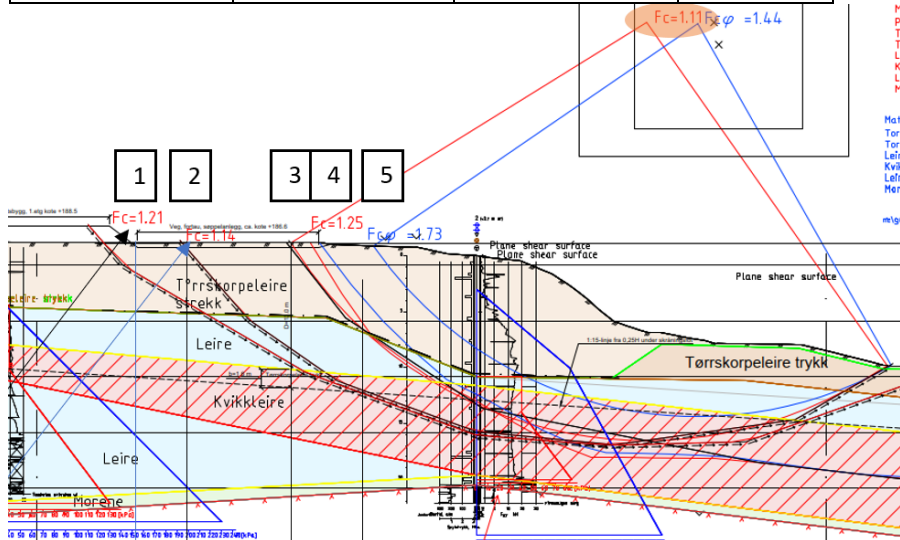
<p>Beregninger rev.03.</p> <p>Kommentar ERA: Bruddfigur lengst venstre har ikke tilstrekkelig sikkerhet, og er ikke beregnet med samme metode før og etter tiltak hvis den vurderes å influere skråningsstabiliteten. Det er litt usikkert om bruddfigur 1 kan sies å «ikke forverre sikkerheten».</p> <p>ERA foreslår at denne må undersøkes nærmere med lik beregningsmetode før etter tiltak for å se om den virkelig forbedrer situasjonen, og at prosentvis forbedring kan benyttes.</p> <p>Beregning 1: skal denne bruddsirkelen løftes opp til riktig sikkerhet? ERA mener at stabilitetsberegningen viser at tiltaket ligger innenfor influens, ettersom det går bruddsirkel som har lavere sikkerhet enn kravene i NVE veileder gjennom tiltaket, selv om NVE Veilederen avgrensner influensområde med 2H.</p>	5	1,44 / 1,77 (drenert)	1,56	OK.
5	1,44 / 1,77 (drenert)	1,56	OK.

<p>17.02.2023 Løvlien beregner med samme beregningsmetode før og etter tiltak.</p> <p>17.02.2023 Løvlien undersøker med NVE om denne influerer tiltaket, ettersom veilederen er noe tvetydig.</p> <p>02.03.2023 Rev05: Løvlien har revidert beregninger som foreslått, og sikkerhetsnivå er vurdert tilfredsstillende for bruddflater innenfor L=2H fra skråningskant.</p> <p>Rev06: Reviderte beregninger etter tilbakemelding fra NVE om at alle glideflater som går fra tiltaksområde og ut i aktuell skråning, skal oppfylle sikkerhetskrav iht. NVE Veileder 1/2019. Løvlien har revidert beregning og sikkerhetskrav iht. Veileder 1/2019 er oppfylt.</p> <p>Snitt B-B</p> <table border="1"> <thead> <tr> <th>Bruddfigur fra venstre</th> <th>Sikkerhet initiell</th> <th>Sikkerhet etter tiltak</th> <th>Økt sikkerhet</th> </tr> </thead> <tbody> <tr> <td>1</td> <td>1,38 (critical, plane)</td> <td>Ikke beregnet etter. Men beregnet Circular etterpå som har ca. tilsvarende bruddfigur med sikkerhet 1,46.</td> <td>5,7 % (hvis de kan sammenlignes).</td> </tr> </tbody> </table> <p>Foreslår at Løvlien beregner en med optimized/critical ettersom det er ganske lagdelt.</p>	Bruddfigur fra venstre	Sikkerhet initiell	Sikkerhet etter tiltak	Økt sikkerhet	1	1,38 (critical, plane)	Ikke beregnet etter. Men beregnet Circular etterpå som har ca. tilsvarende bruddfigur med sikkerhet 1,46.	5,7 % (hvis de kan sammenlignes).
Bruddfigur fra venstre	Sikkerhet initiell	Sikkerhet etter tiltak	Økt sikkerhet									
1	1,38 (critical, plane)	Ikke beregnet etter. Men beregnet Circular etterpå som har ca. tilsvarende bruddfigur med sikkerhet 1,46.	5,7 % (hvis de kan sammenlignes).

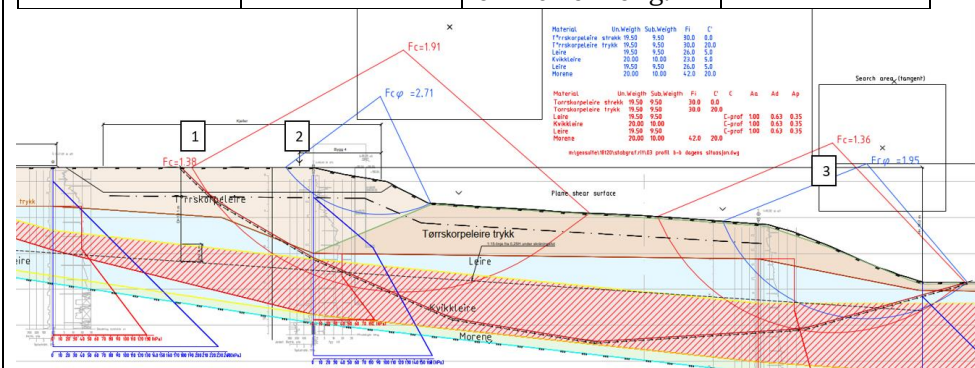
Vi er stort sett enige i beregninger som er gjort for profil B.
ERA ønsker at det utføres en plane-critical beregning etter tiltak slik det er gjort for eksisterende situasjon.
Bruddflate kan vurderes å flyttes noe høyere der Su er lavere, hvis dette viser seg å gi lavere sikkerhet.

17.02.2023
Løvlien utfører ny beregning med sammensatte bruddflater for å sammenligne eksisterende og ny situasjon.

Rev06: Løvlien har revidert beregninger som foreslått, og sikkerhetsnivå er vurdert tilfredsstillende for bruddflater innenfor $L=2H$ fra skråningskant.

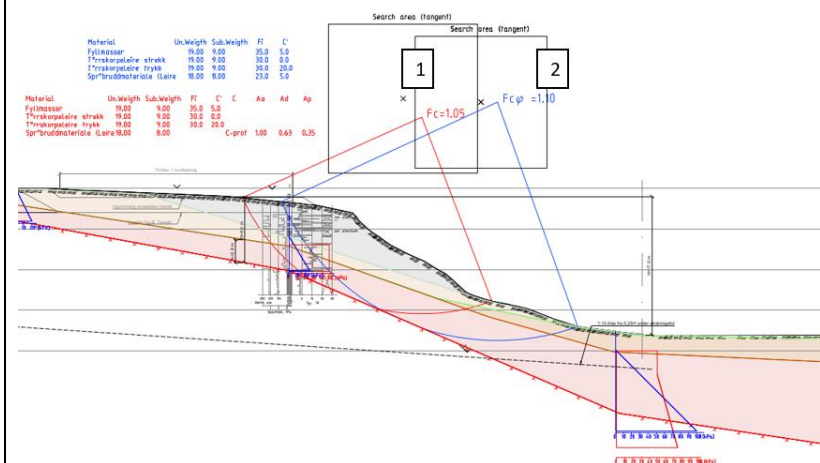
Snitt C-C

Bruddfigur fra venstre	Sikkerhet initial	Sikkerhet etter tiltak	Økt sikkerhet
1	1,05 (udrenert, sirkulær)	1,29	18% (OK)
2	1,10 (drenert, sirkulær)	1,19	8% (OK)

OK beregninger.

ERA ønsker at Løvlien beregner et ikke-sirkulært snitt, altså en vurdering av flakskred ettersom det er sprøbruddmateriale på skrått berg med last i topp. Lar stå åpen inntil beregnet, eller annen form for dokumentasjon på at dette er vurdert.

<p>17.02.2023 Løvlien utfører ny beregning med sammensatte bruddflater for å kontrollere sikkerhet mot flakskred.</p> <p>02.03.2023 Rev05: Løvlien har revidert beregninger som foreslått, og sikkerhetsnivå er vurdert tilfredsstillende for bruddflater innenfor L=2H fra skråningskant.</p>
