Limingen - kartlegging av erosjon og forslag til tiltak

20.12.2018

Sweco Norge AS
Energi, Trondheim

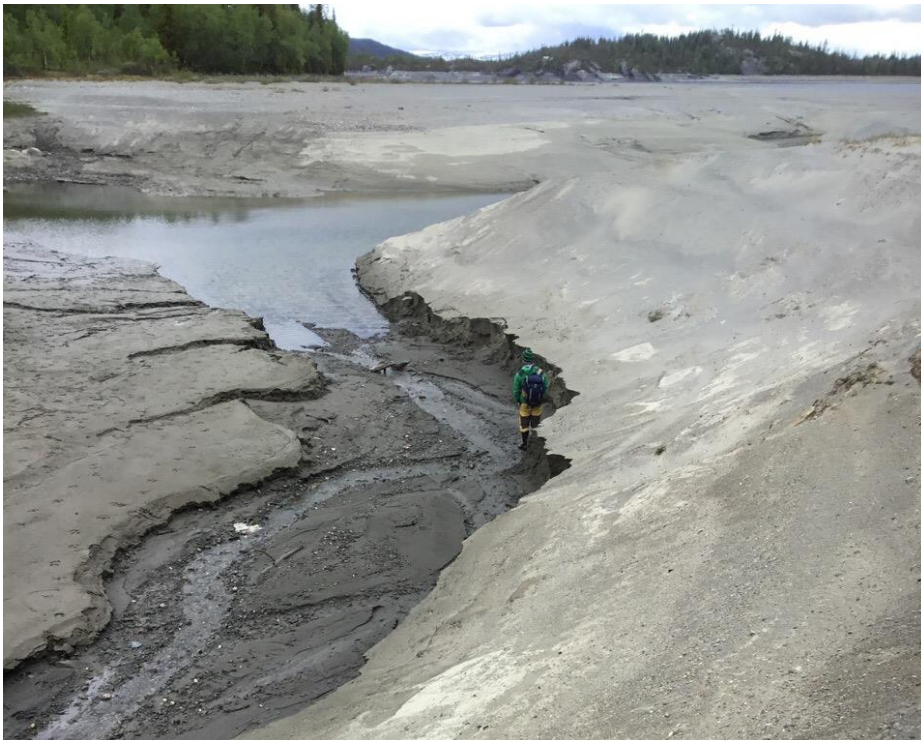
Det er påvist erosjon ved flere bekkeutløp vest for Fjellvang. Fjellvang ligger helt sør i innsjøen ved stedet Limingen, og erosjonen som omtales her er ingen fare for fritidseiendommer og vei. Området er tydelig påvirket og har 4 – 5 meter høye kanter. Da kantene har slakk vinkel og er godt synlig, er personskaade mindre sannsynlig. Ved ett tilfelle er erosjonskanten bratt nok til at uoppmerksom ferdsel i området kan føre til personskaade (Figur 2-3). Det er godt mulig at dette området benyttes av hytteeiere omtalt i kap 2.2. Enkelte steder er erosjonen under noe utvikling, slik at området bør overvåkes videre (Figur 2-2).

Figur 2-2 Erosjon ved Fjellvang, noe nyere utvikling med erosjonskant 1-1,5m høy. Foto: OKB

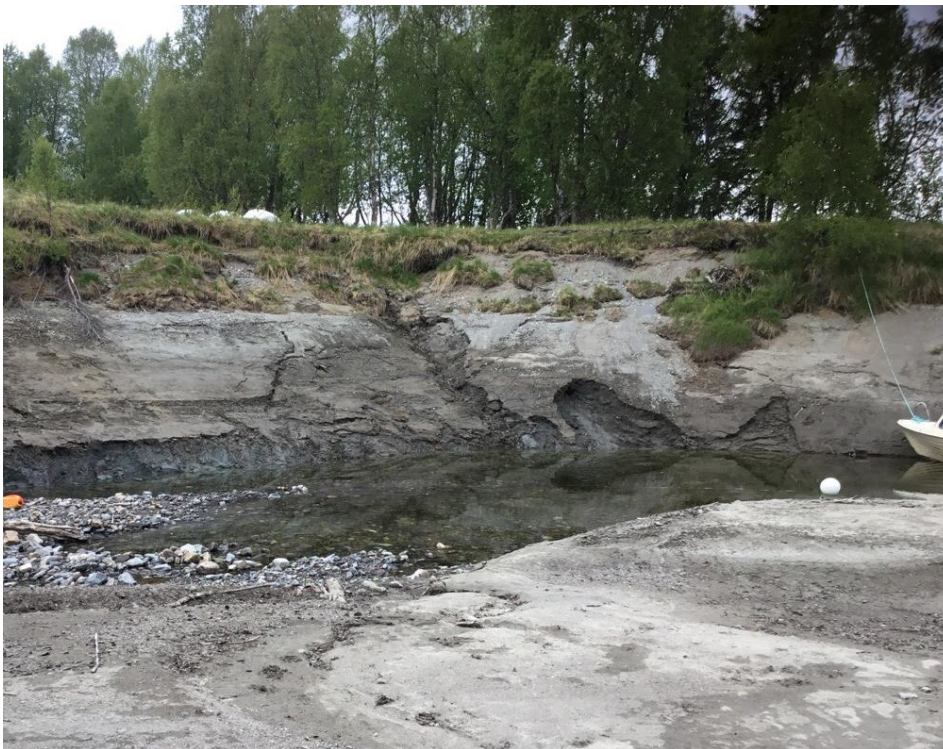
Rett vest for hyttene på Fjellvang er et annet bekkeløp med betydelig erosjon. Her ligger en ankringsplass for fritidsbåt, samt dyrket mark med traktorvei nært erosjonsskanten (Figur 2-4 og Figur 2-5). Hytter i området ligger trygt mtp erosjonsskadene, mens traktorvei ligger svært nært. Da det er relativt ferske utglidinger er det grunn til å vurdere sikring, for å unngå at traktorvei og dyrket mark blir påvirket.

Figur 2-4 Erosjon ved Fjellvang. Traktorvei går langs raskanten, og ligger ca. 1 meter fra kanten. Erosjonen er under noe utvikling. Foto: OKB.

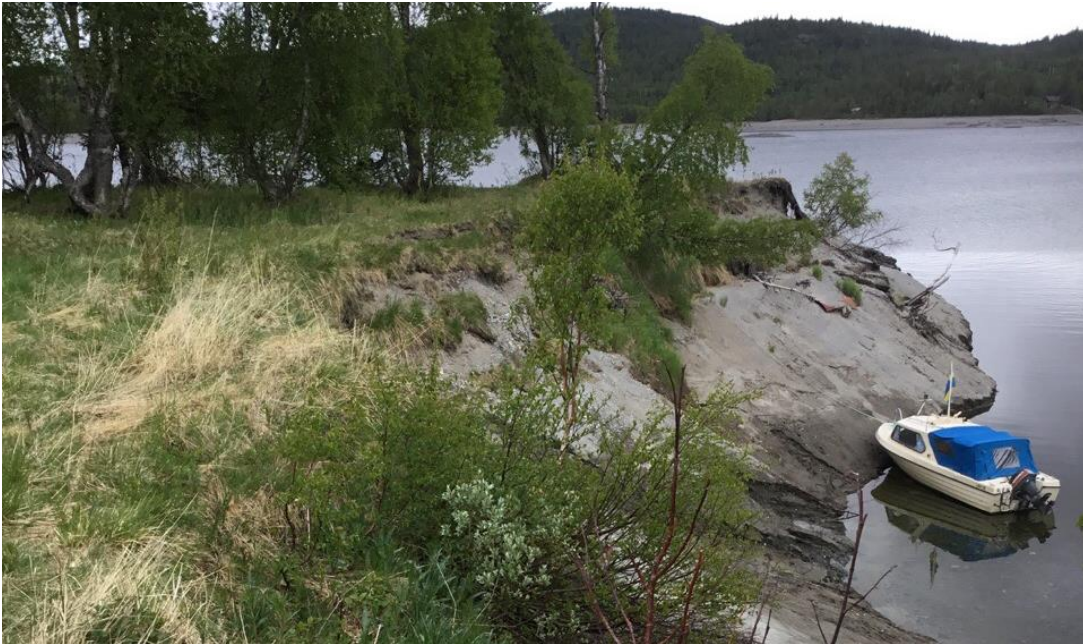
Figur 2-5 Erosjon ved Fjellvang. Traktorvei går langs raskanten. Foto: OKB

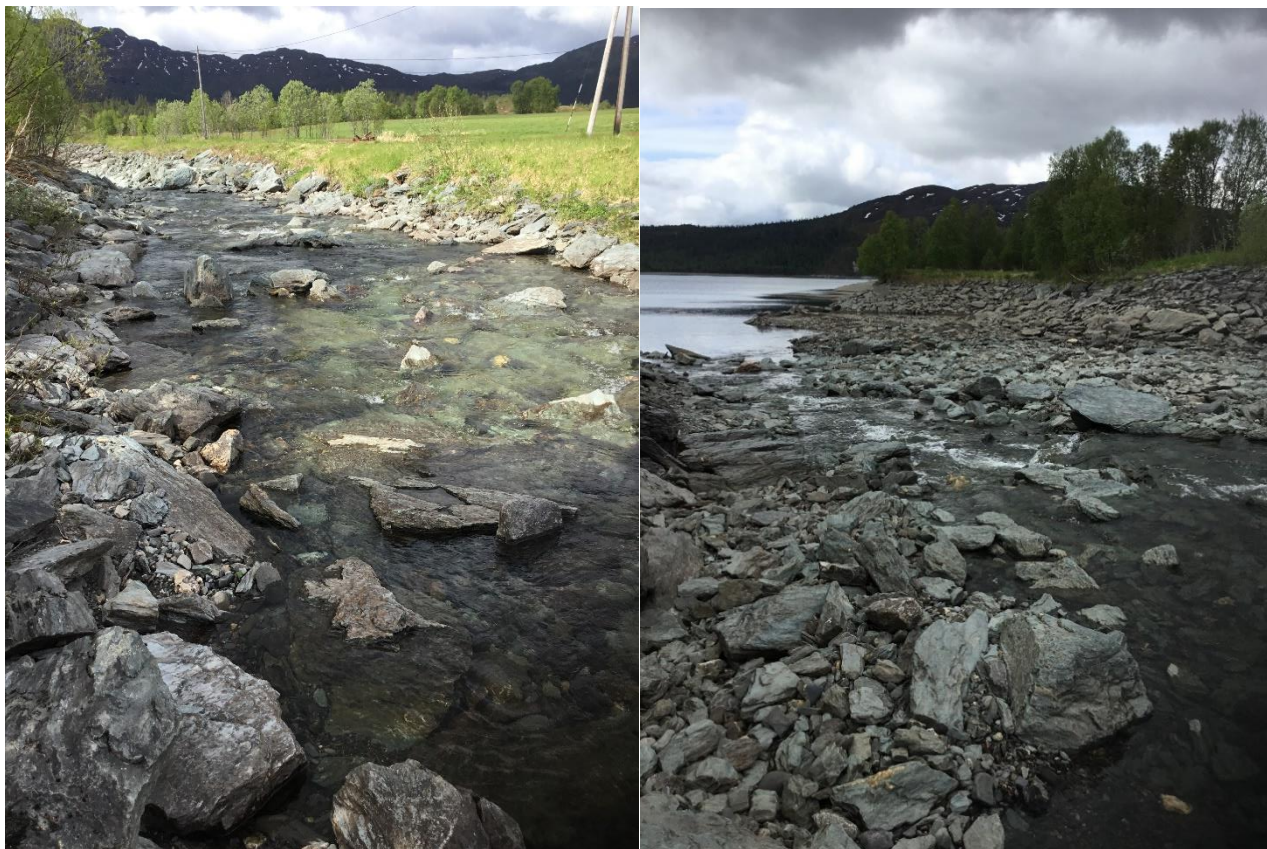
Figur 2-7 Sikring i Limingelva, mot områder med dyrka mark.

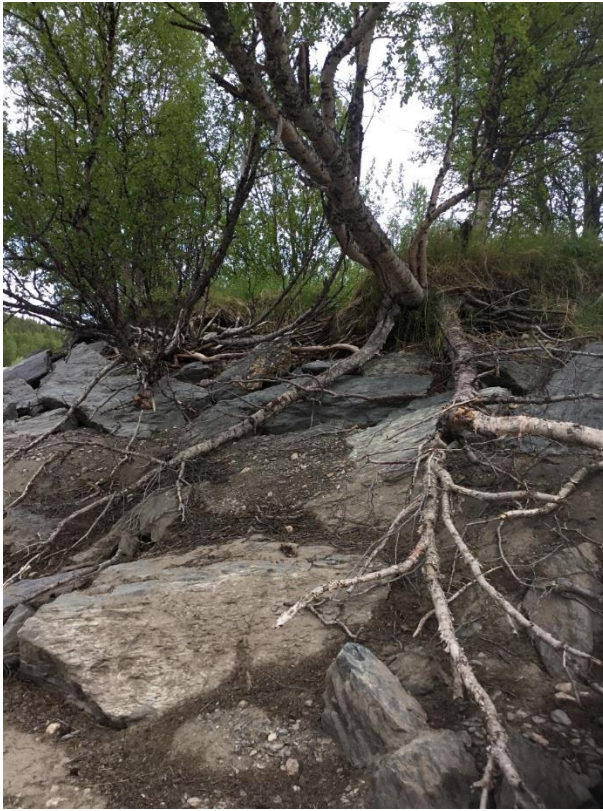
Limingelva er tidligere betydelig sikret (Figur 2-7), men det ble registrert noe skader på sikringen på begge sider nederst i elva (Figur 2-8 og Figur 2-9). Tiltak bør vurderes for å hindre ytterligere utglidninger av etablert sikring.

Figur 2-8 Trær på østside av utløp som har blitt vasket frem. Kan med fordel hogges før de havner i Limingen.

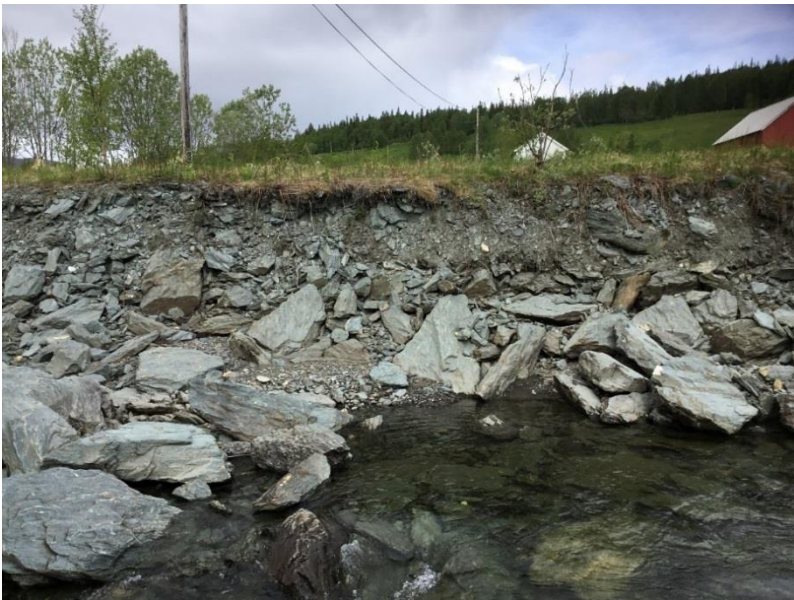
Figur 2-9 Viser sikring som har glidd ut på vestsiden av utløpet.

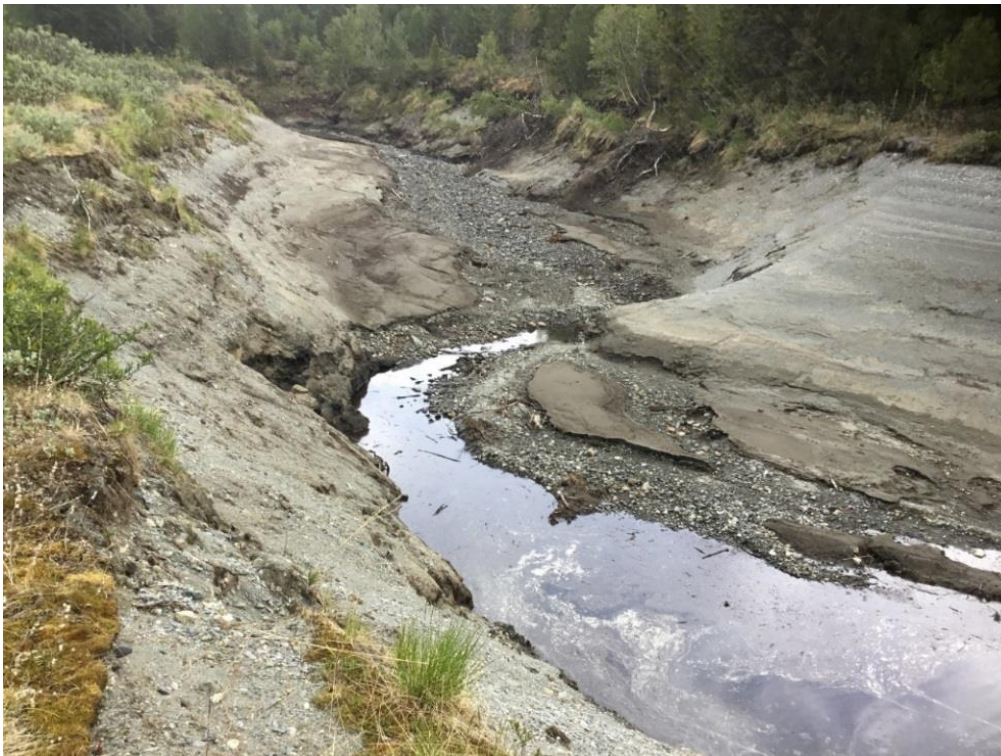
Finnhusbekken munner ut i Limingen rett sør for Limingelva. Det er erodert en 5 m høy kant, og masser med vekstlag sklir ut lengst opp i bekkeutløpet (Figur 2-10). Det ser ut til at øvre deler av utløpet har stabilisert seg, mens det er noe bølgeerosjon lengst ned mot sjøen (Figur 2-11). Det ser ut til at elveløpet har gravd seg ned til grovere substrat og dermed stoppet opp. Området bør overvåkes, men sikringstiltak er ikke vurdert som nødvendig.

Figur 2-10 Bekken har gravd ned til grovere substrat, og erosjon i bunnen ser ut til å ha stoppet opp.

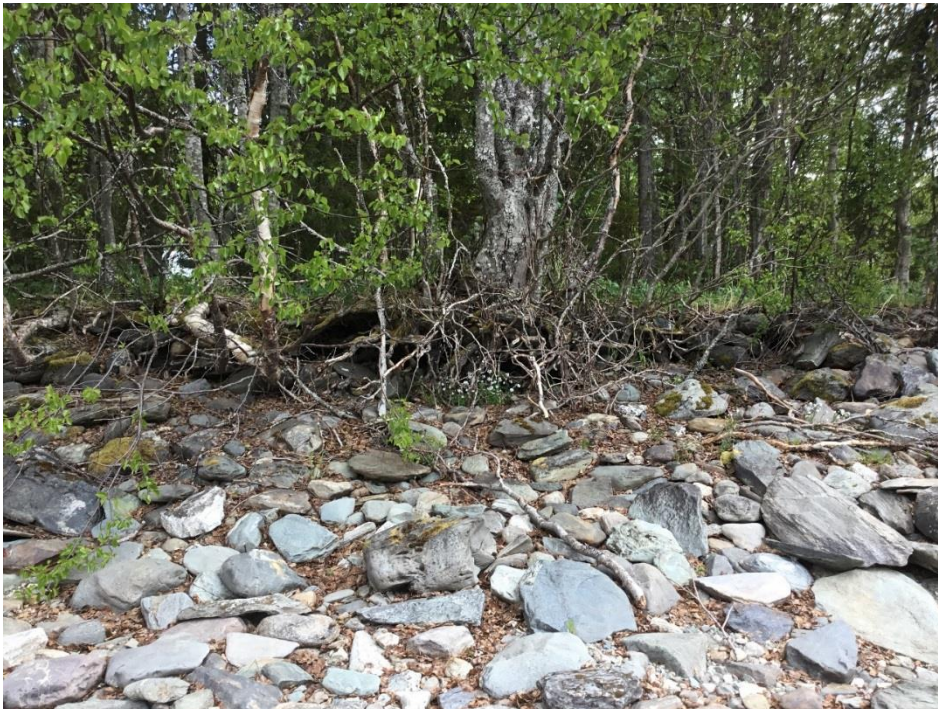
Figur 2-14 Noe utvasking som ser ut til å ha stabilisert seg.

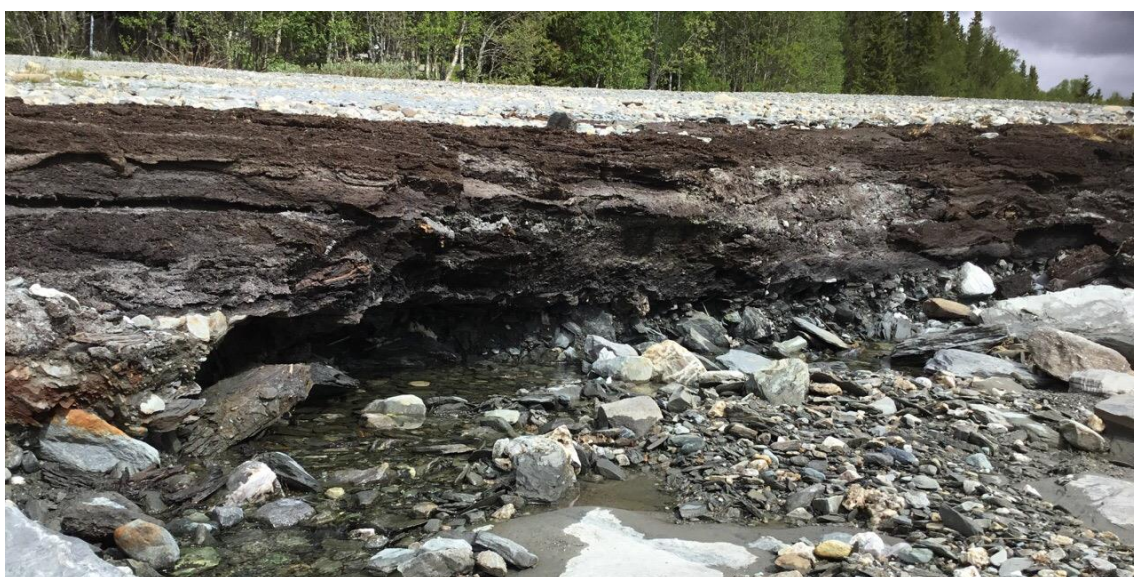
Det er etablert en ca. 40 m lang voll langs østsiden av bekken, som ser ut til å være et forsøk på å begrense erosjon. Torv vaskes ut på vestsiden, og bekken har gravd seg ned til fjell. Det ble registrert et mulig vandringshinder for fisk på vannstanden som var under befaring (Figur 2-16). Vandring ikke noe problem på vannstander over 415 moh som er det normale i gytetiden på høsten (Figur 2-1). Sikringstiltak ikke nødvendig, men området bør overvåkes da bekken graver i torvlag enkelte steder (Figur 2-15).

Figur 2-15 Bekken har gravd seg ned til grovere masser/fjell, men det er noe erosjon i gammelt torvlag.

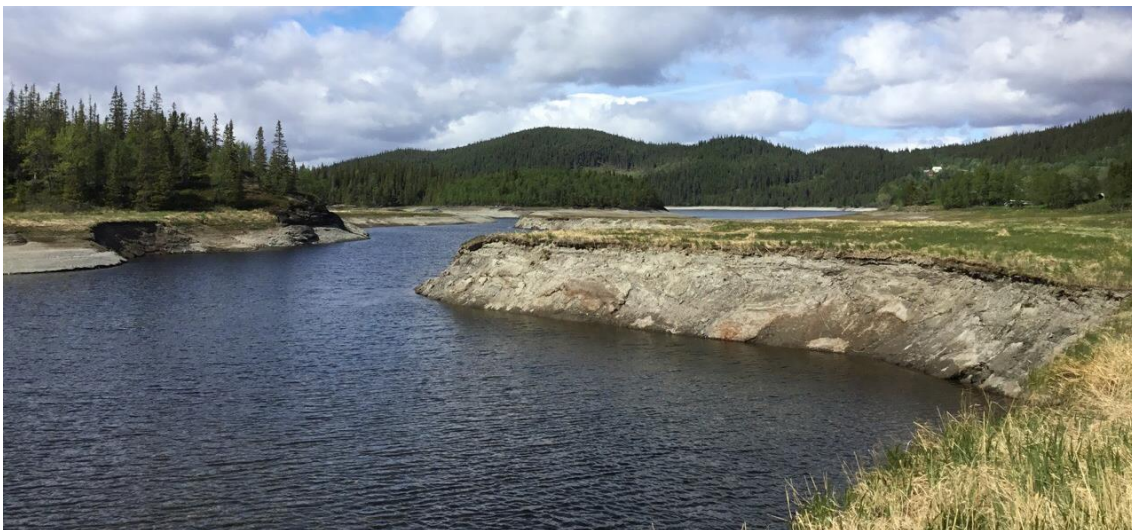
Nyvikelva og området lengst sør i Nyvika har tidligere vært utsatt for erosjon, men basert på flyfoto er det lite utvikling de siste ti årene. Det er ingen bygninger eller veier som ligger i umiddelbar nærhet, og sikringstiltak er derfor vurdert til ikke å være nødvendig. Overvåking bør opprettholdes, da det potensielt er fare for større utglidinger her (Figur 2-17).

Figur 2-17 Langs østsiden har det over mange år rast ut en del masser, men basert på historiske flyfoto ser det ut til å ha stabilisert seg.

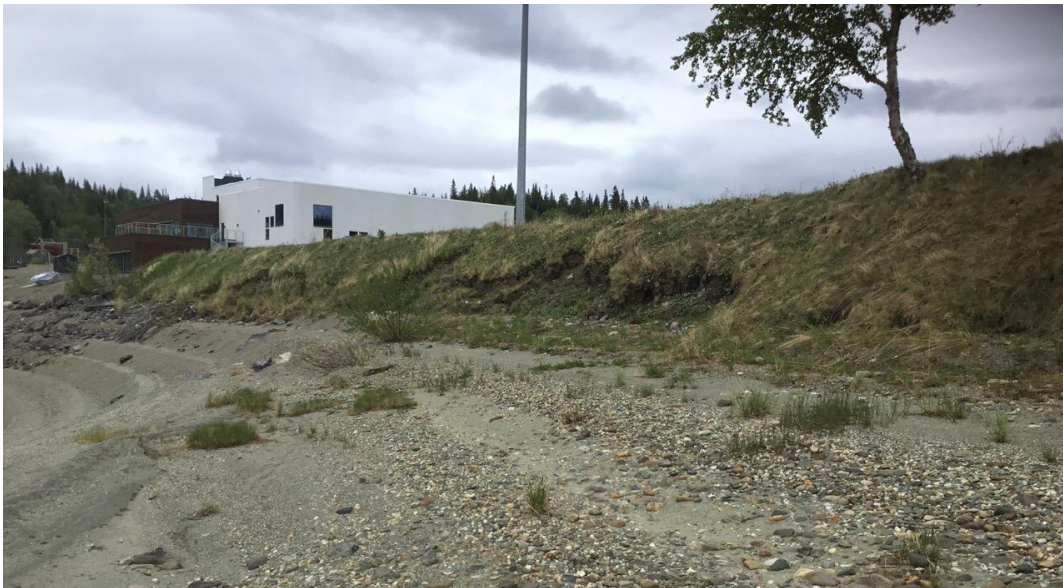
På vestsida av kunstgressbanen bærer en opparbeidet jordvoll preg av noe erosjon (Figur 2-20). Dette skyldes nok bølgeerosjon på høy vannstand. Det bør vurderes tiltak her om det utvikler seg videre, men det anbefales overvåket inntil videre.

Figur 2-20 Jordvoll som har erodert mot kunstgressbanen.

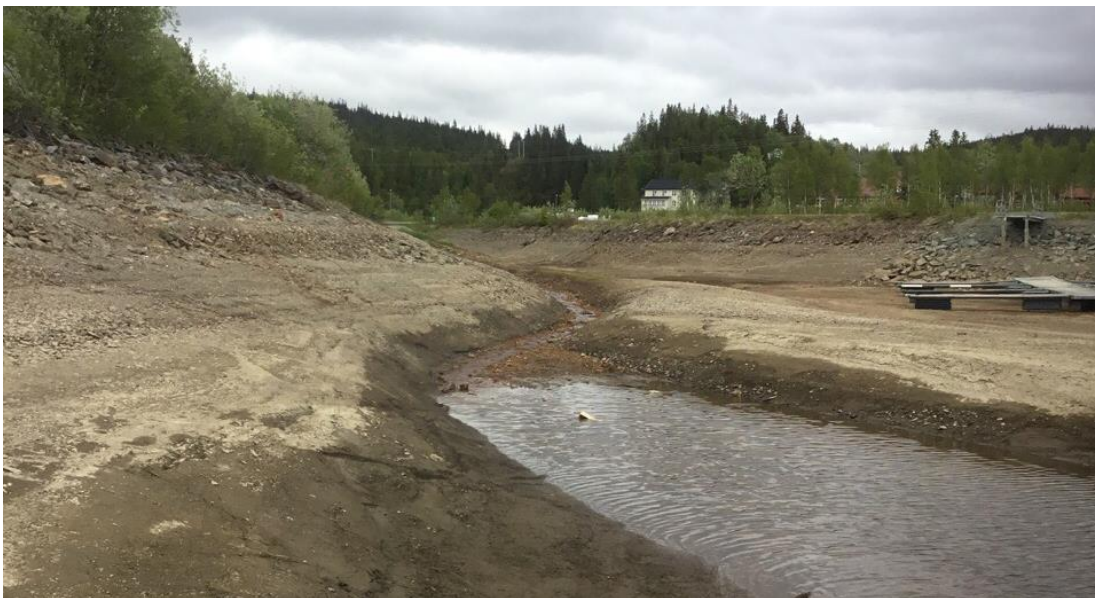
Ved båthavna har en bekk gravd seg ned til grovere masser, og prosessen virker å ha stoppet opp. Det er lite erosjonsutvikling i nærhet av båthavna. Moloen er ikke påvirket av erosjon, og tiltak i området er ikke nødvendig. Ved utløpet til Røyrvikelva er det godt sikret mot erosjon, og ingen tiltak utover det som er gjort er nødvendig.

Figur 2-21 Bekken som renner ut i småbåthavna har gravd seg ned til grovere masser.

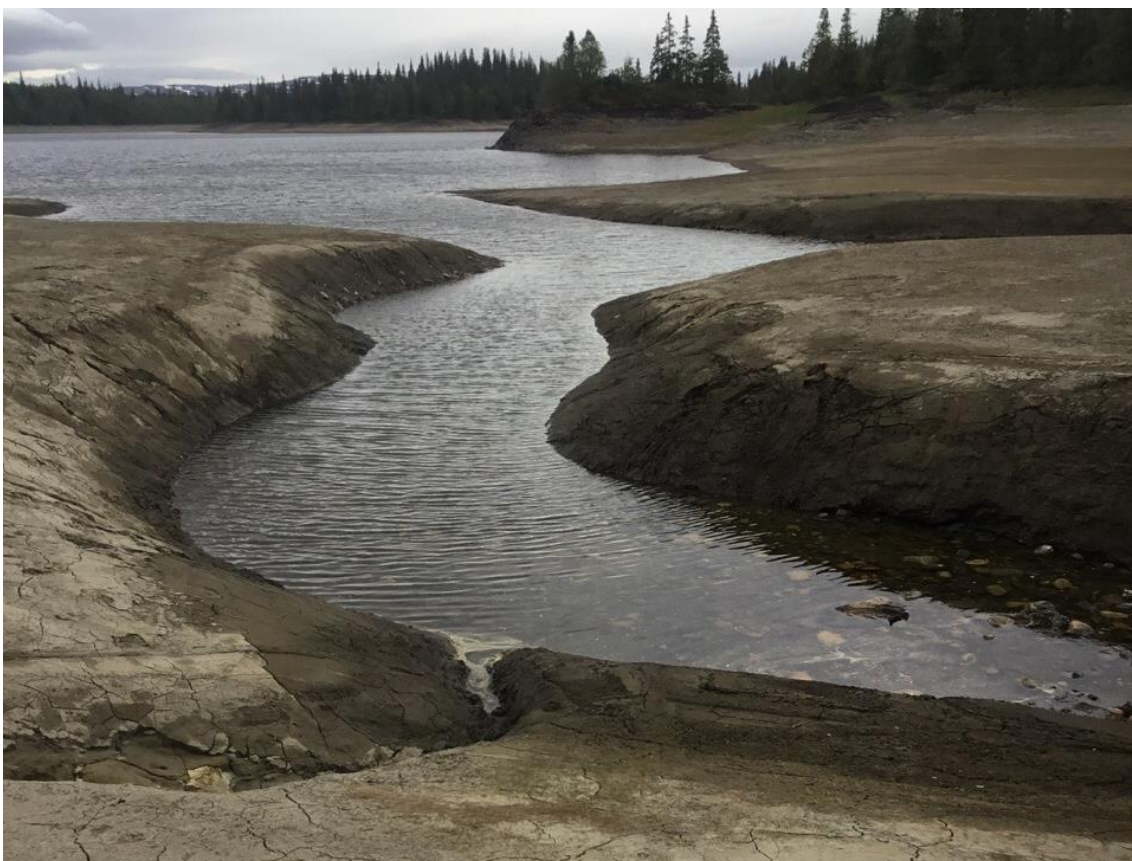
Fire andre små bekker ble befart i Røyrvik sentrum, fra båthavna og sør-vestover mot Serinatangen. Erosjon har pågått over lang tid, og bekkene har gravd seg ned til grovere masser. Det ser ut til å ha stabilisert seg i stor grad og tiltak er ikke nødvendig (Figur 2-22).

Figur 2-22 Bilde viser den største av de fire bekkene omtalt over. Steinlaget vises nederst til høyre i bildet.

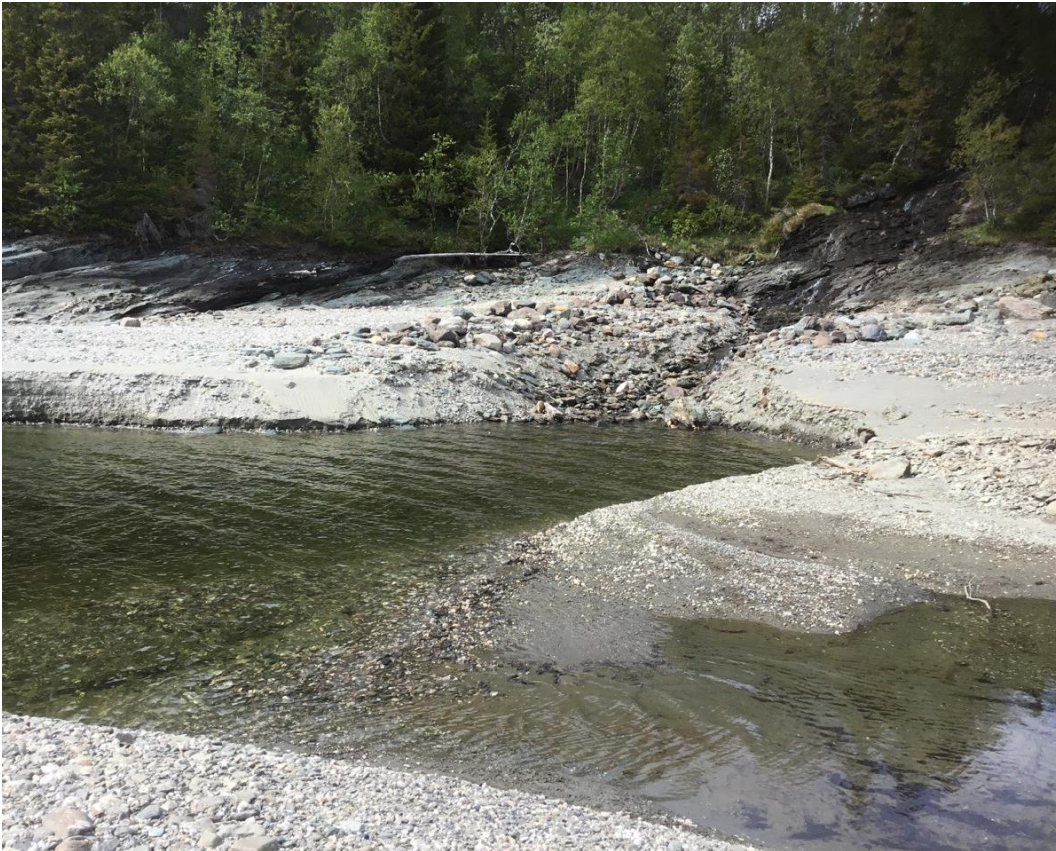
I Svartvika renner bekken fra Småtjønnin ut i Limingen (Figur 2-24). I dette området består strandsonen av sand og stein, som gjelder hele den nordlige siden av Limingen. Det er spor av erosjon i området rundt bekken, men omfanget er lite og tiltak vurderes som unødvendig. Nordsiden er mer eksponert for bølgeerosjon, da arealet fra Serinatangen og vestover ligger åpent til. Det er i dette området mye berg i dagen. Det er noe bebyggelse langs nordsiden, men denne ligger utenfor fare med tanke på erosjon. Ut over FV 773 er det lite menneskelig inngrep i denne delen, og det antas at store deler av nordsiden sjelden benyttes av folk.

Figur 2-24 Det er noe erosjon ved utløpet av bekken, men tiltak er ikke nødvendig.

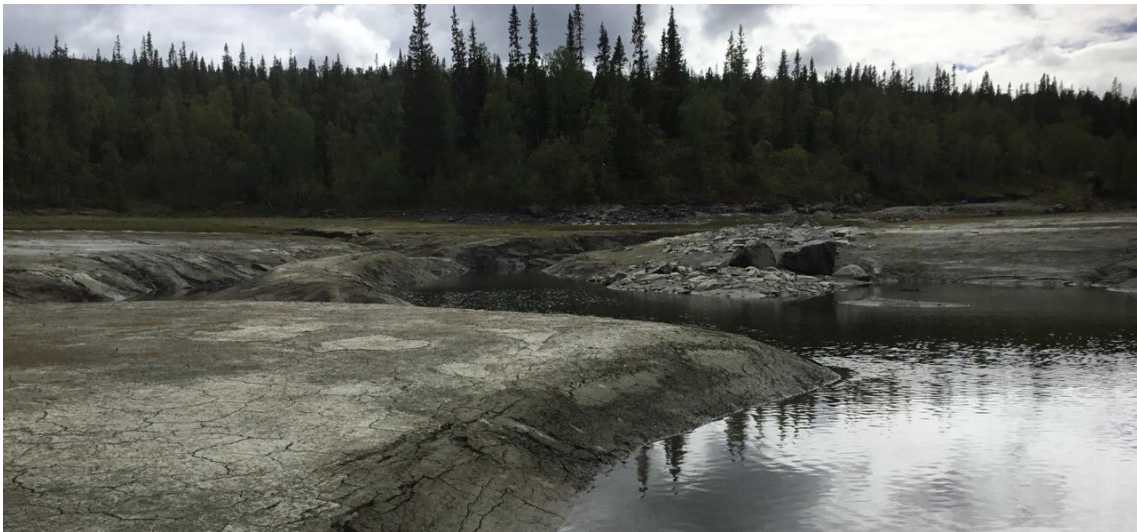
To bekker munner ut i Geitvika, og har i stor grad erodert ned til grovere masser (Figur 2-25). Området framstår som stabilt, da vegetasjon har etablert seg et stykke ned i reguleringssonen og det observeres lite nyere erosjon. Geitvika ligger godt skjermet når det gjelder erosjon fra bølger. Det er ikke nødvendig med tiltak i området.

Figur 2-25 Bekkene som renner ut i Geitvika fremstår som stabile med tanke på erosjonsutvikling.
