Tiltak i vassdrag

20872 – Ferdigrapport for NVEs krisetiltak mot kvikkleireskred i kvikkleiresone 521 Nygård, Nannestad kommune – Viken. Sikringstiltak i Leirbekken, Engelstadbekken og 4 avlastninger av skråningstopper. Sikringsarbeidene ble utført i perioden januar 2021 – september 2021. Miljøtilpassing på strekning P620-P720 i Leirbekken ble utført i uke 46, 2022.

Tiltaksinformasjon			
Sikringsplan, dato:	4.3.2021	Ferdigstilt tiltak:	September 2021
Revisjon 2	6.3.2023	Miljøtiltak Leirbekken strekning P620-P720	Uke 46, 2022
Vassdragsnummer:	002	Saksnummer:	202003844
Kommune:	Nannestad	Prosjektnummer:	20872
Kommunennummer:	3036	Anleggsnummer:	13662
Fylke:	Viken	Arkivkode:	411

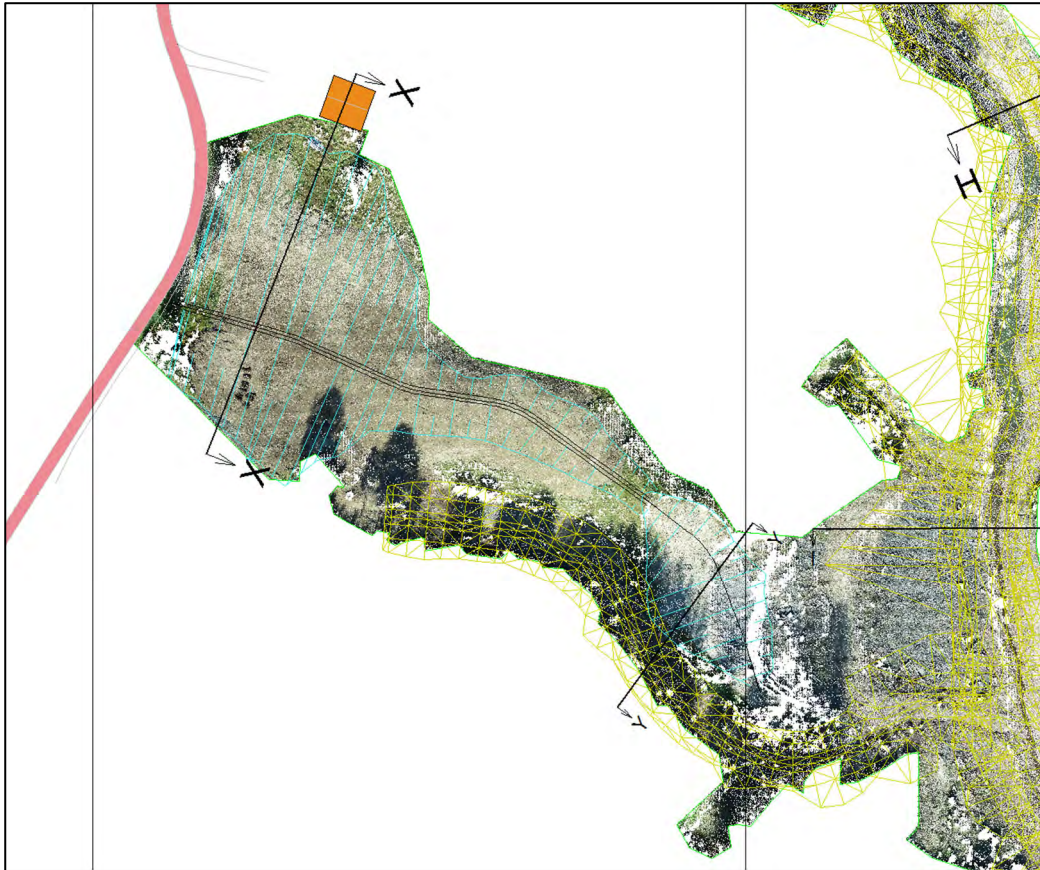
Profil X-X: Var ikke avhengig av å avlaste ned til prosjektert nivå

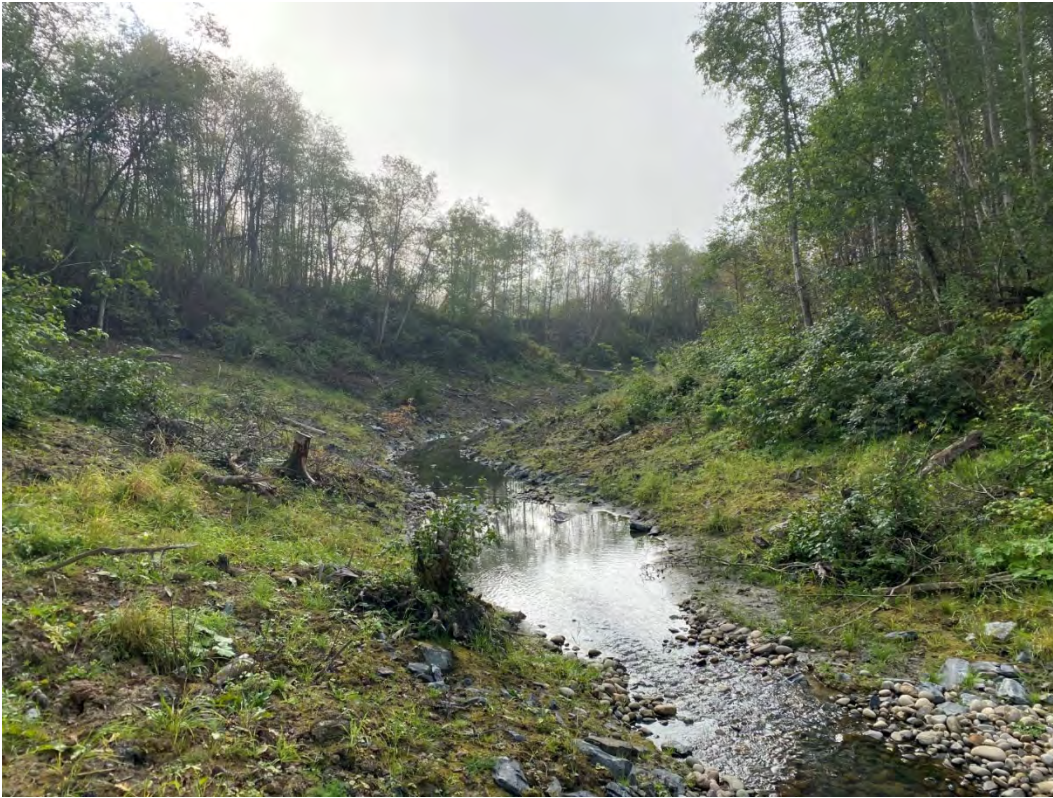
Figur 14: Bildet tatt fra ca. P100 og nedover bekken

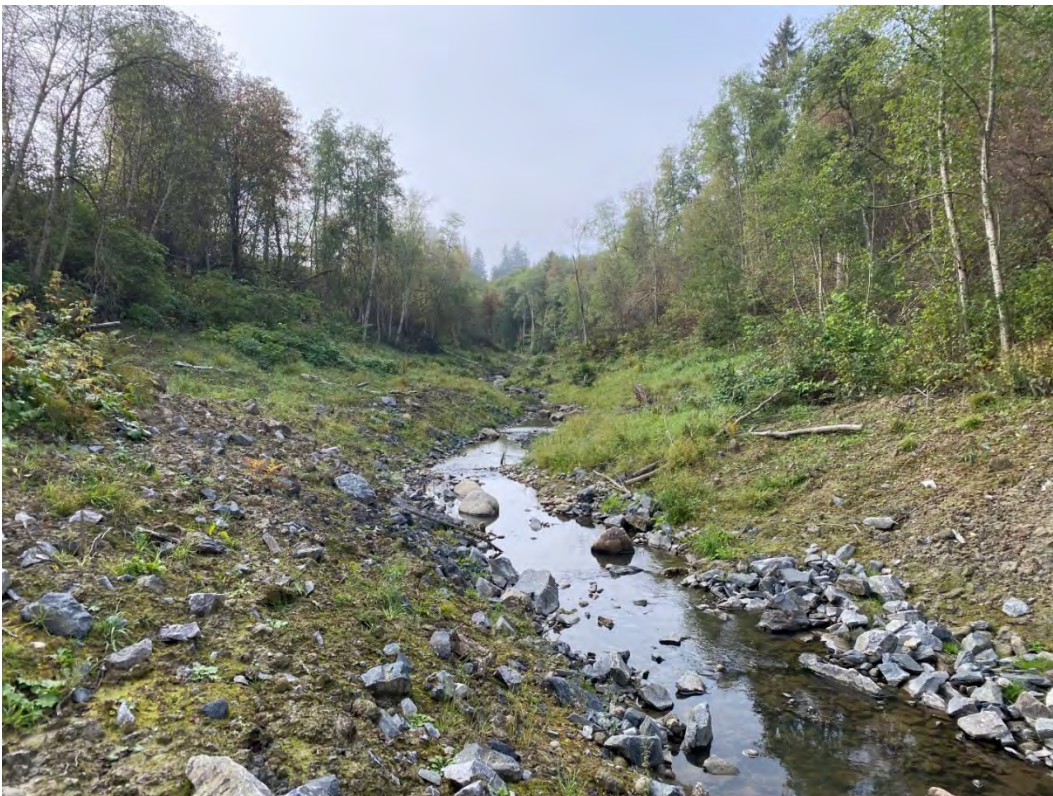
Figur 15: Bildet tatt fra ca. P150 og nedover bekken

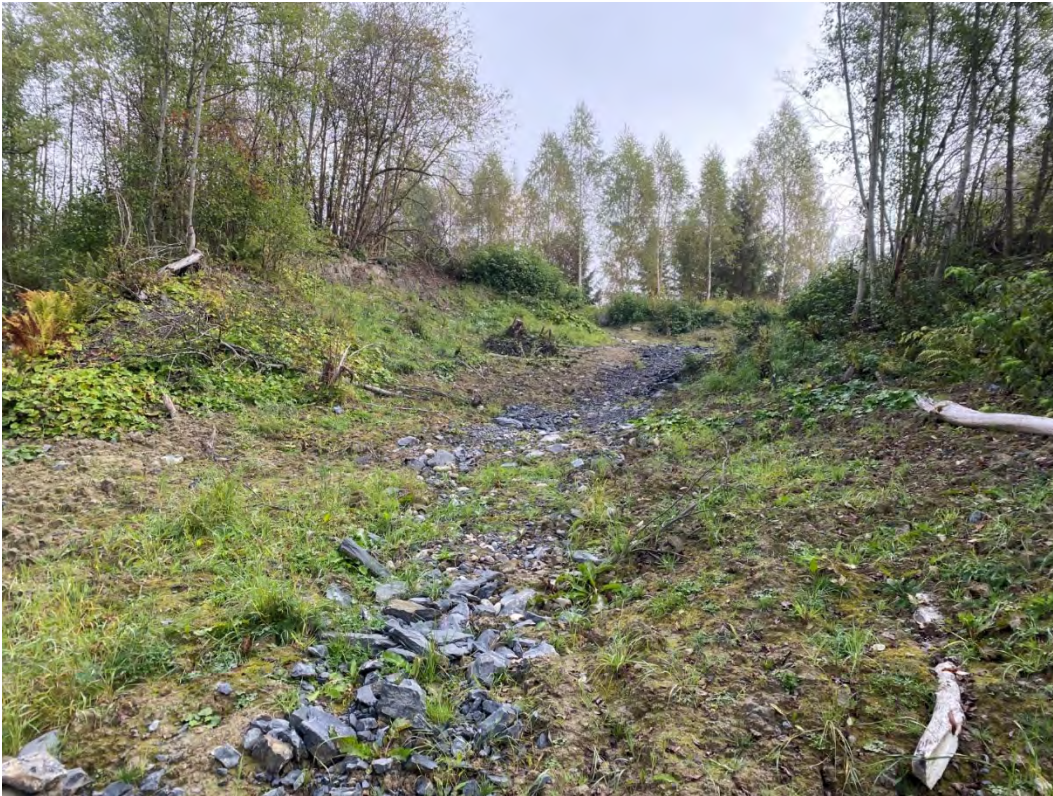
Figur 16: Sideravine venstre side ved P150

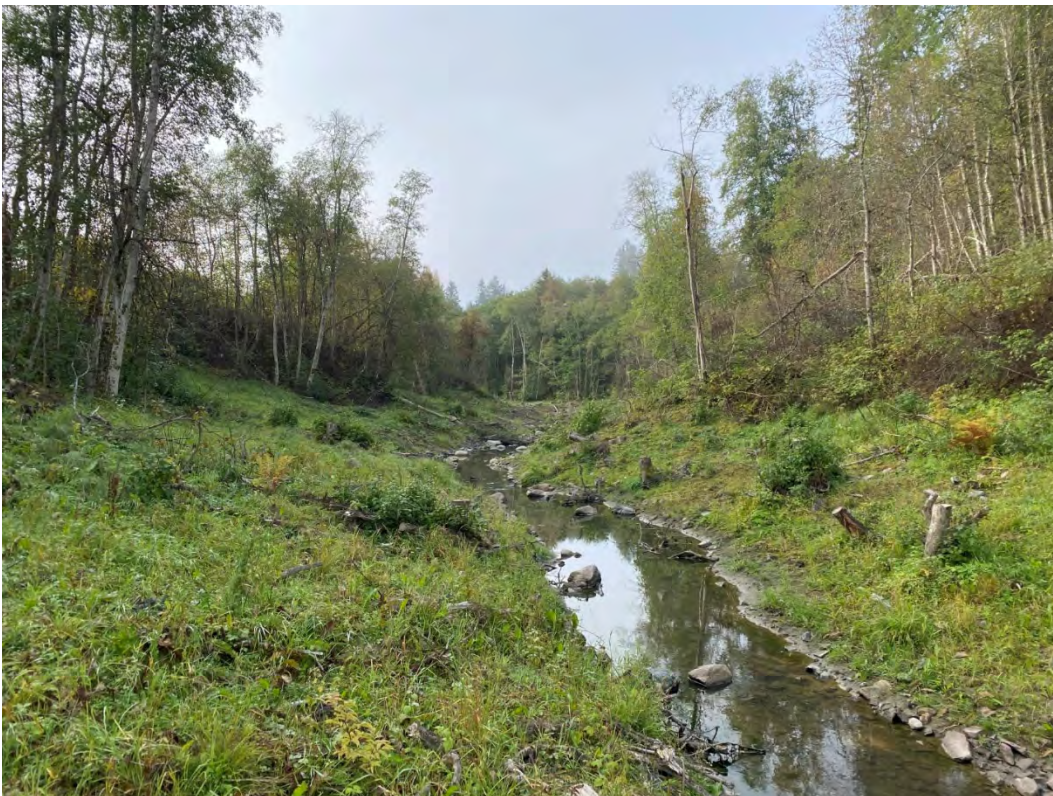
Figur 17: Bildet tatt fra ca. P200 og nedover bekken. Ferdig lagt april - rask vegetering fra april til september

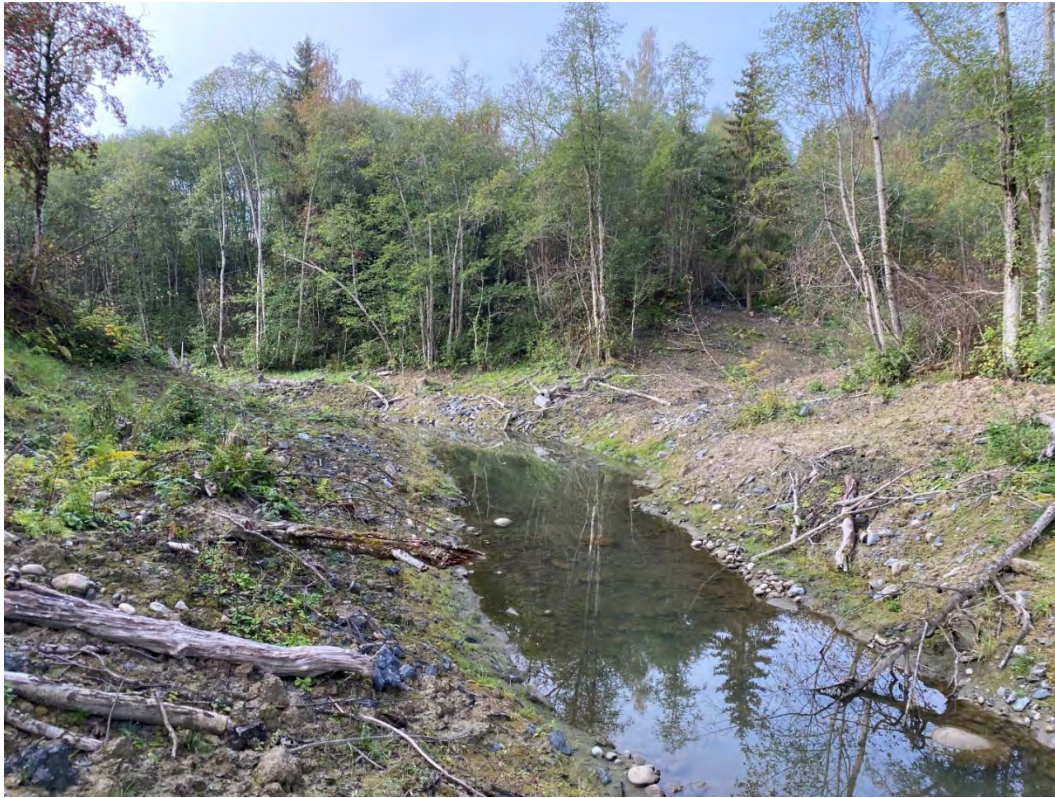
Figur 18: Bildet tatt fra ca. P250 og nedover bekken

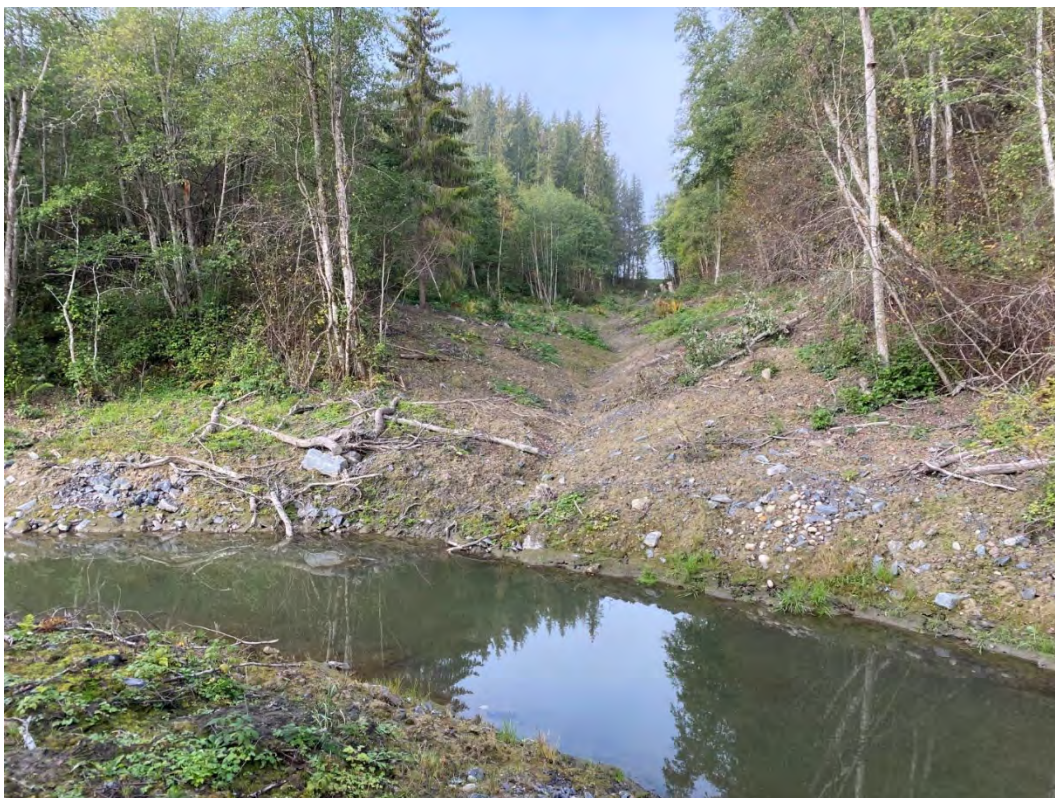
Figur 19: Sideravine høyre side ved P270. Sett oppover sideravina

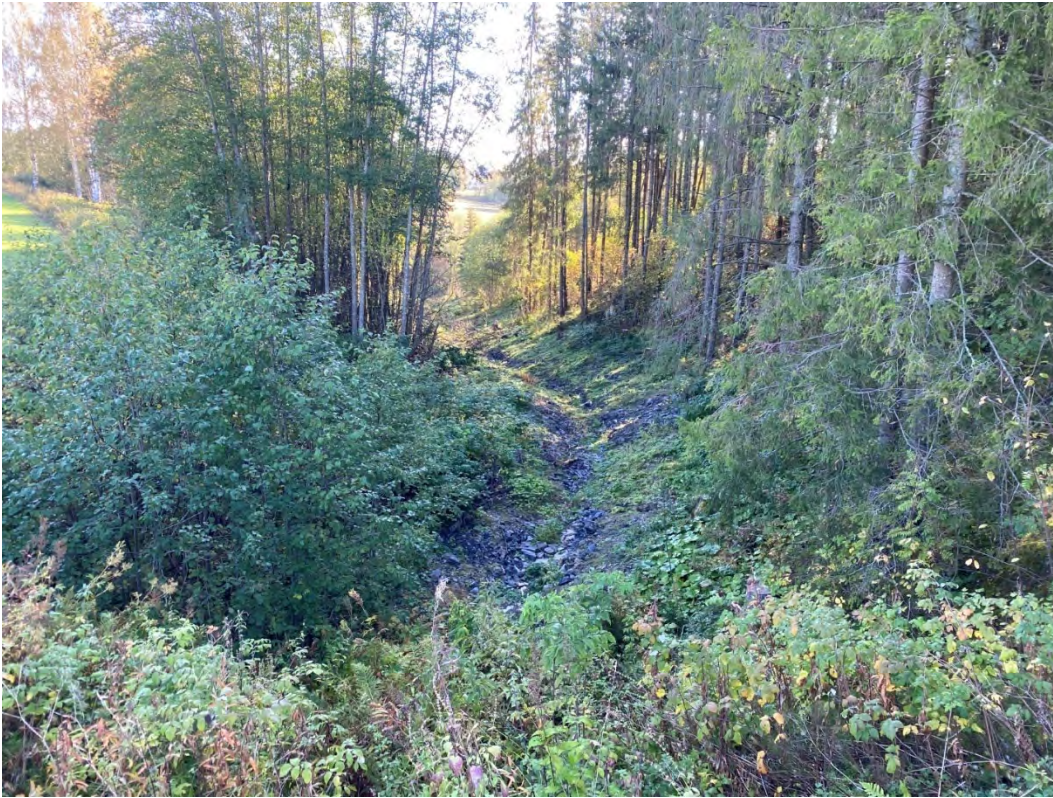
Figur 20: Sideravine høyre side ved P270. Sett nedover sideravina

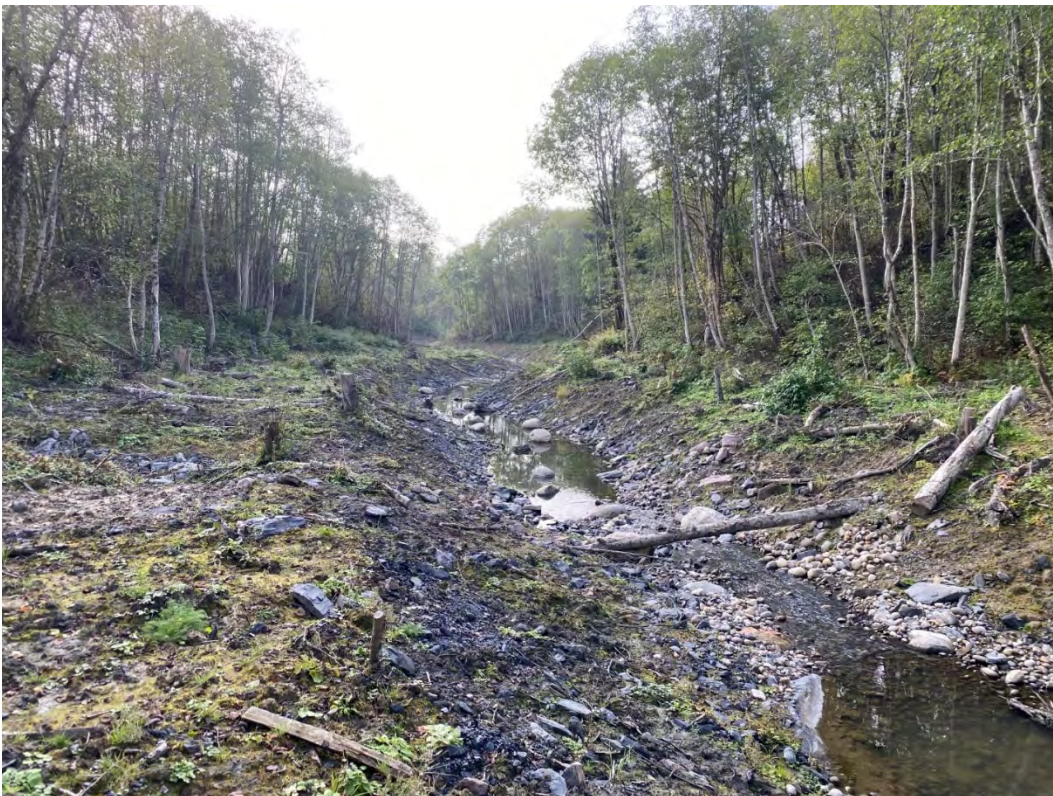
Figur 21: Bildet tatt fra ca. P300 og nedover bekken

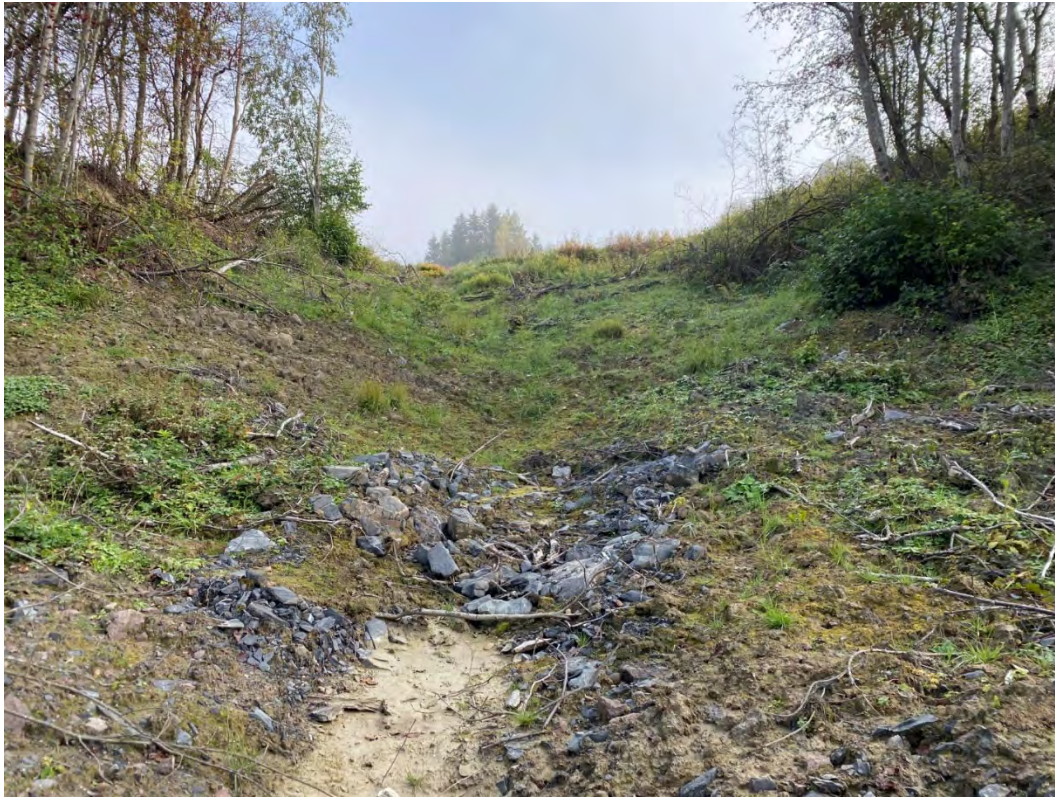
Figur 22: Sideravine venstre side ved P310

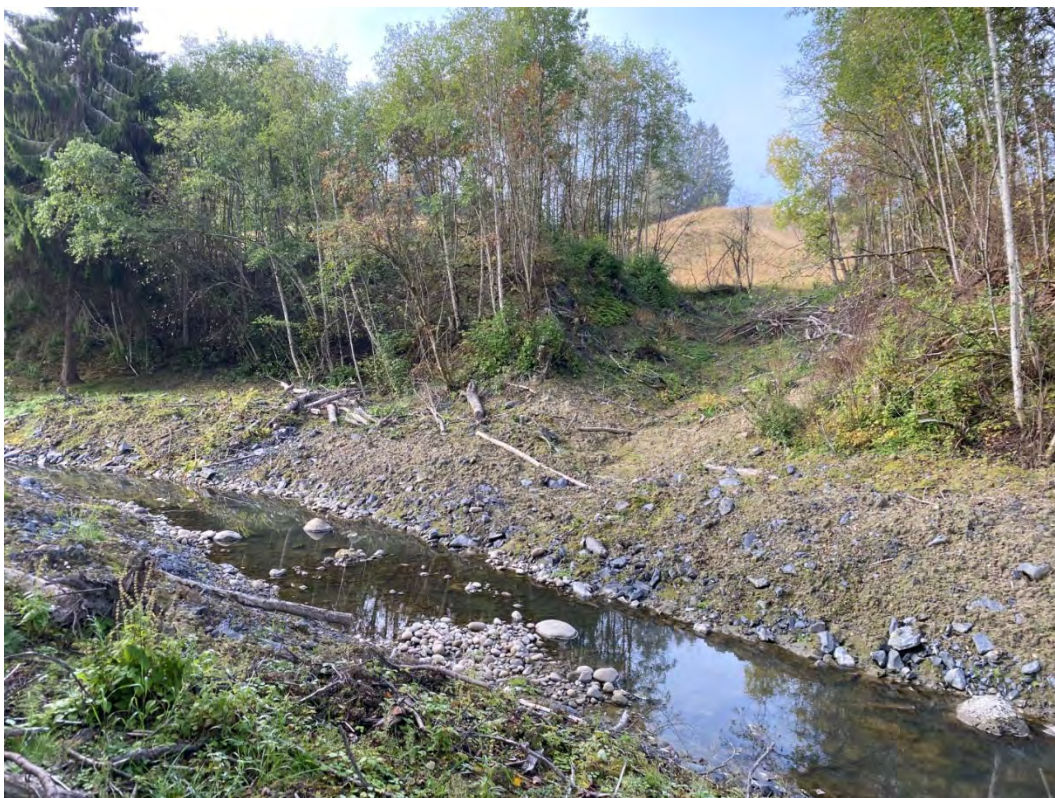
Figur 23: Sideravine høyre side ved P350

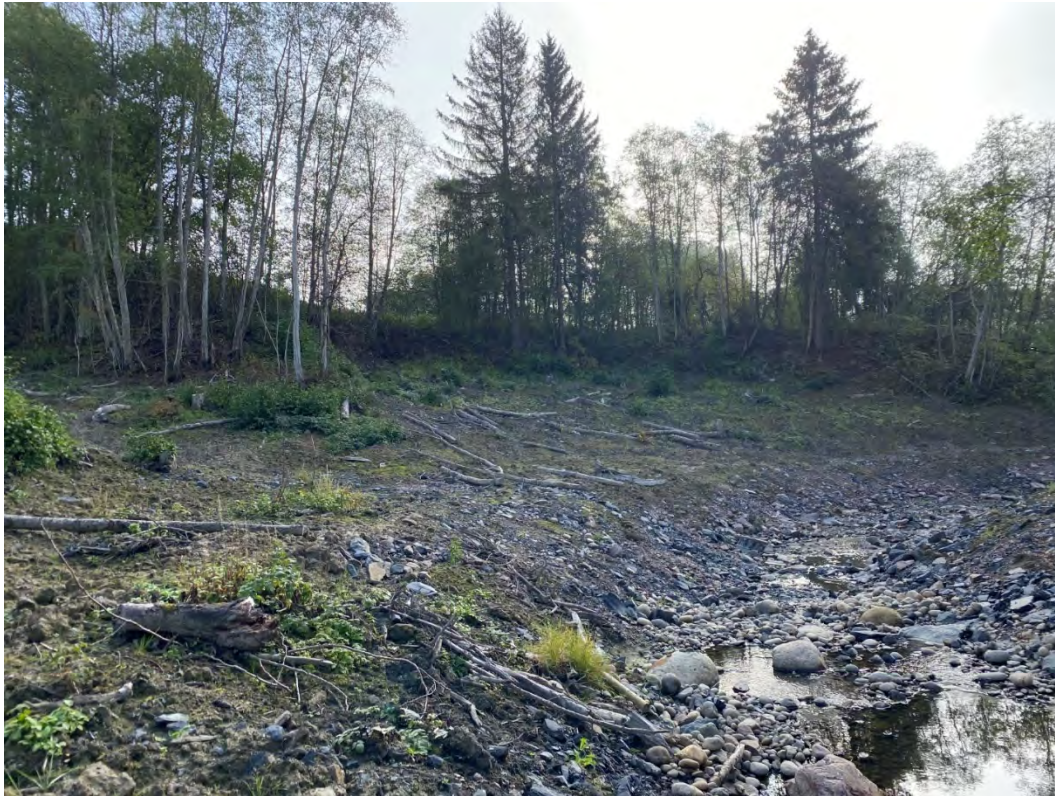
Figur 24. Bildet tatt ca. fra P400. Viser støttefylling venstre side

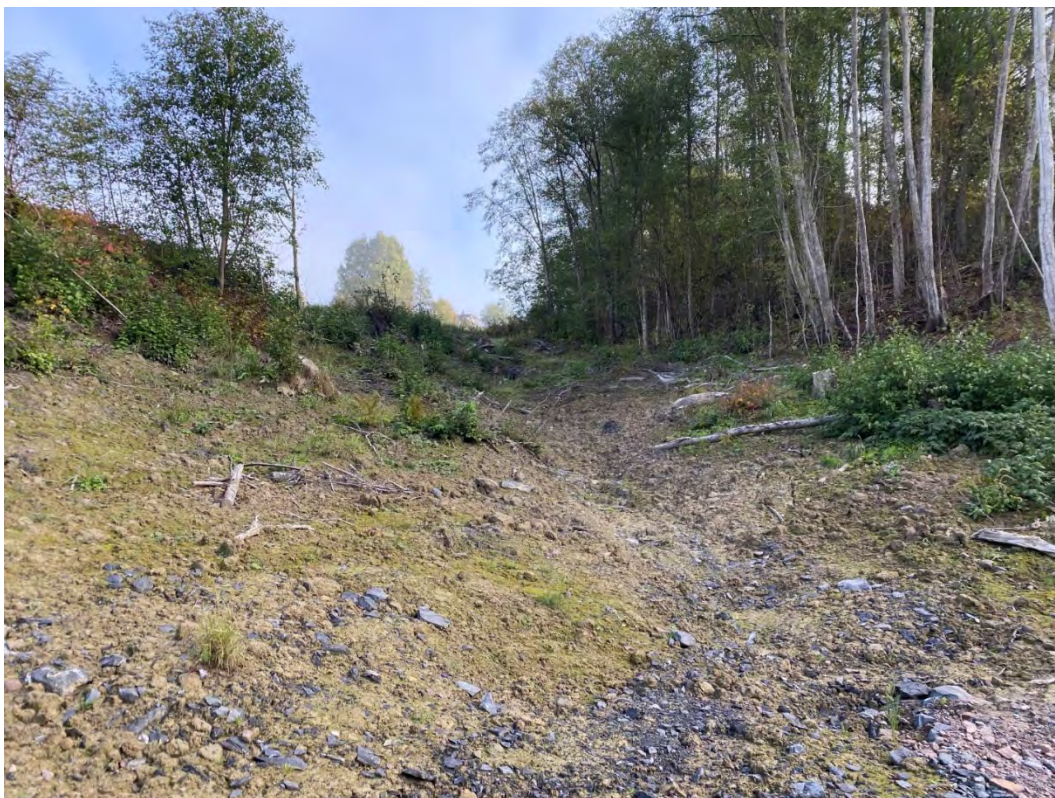
Figur 25: Sideravine venstre side ved P415

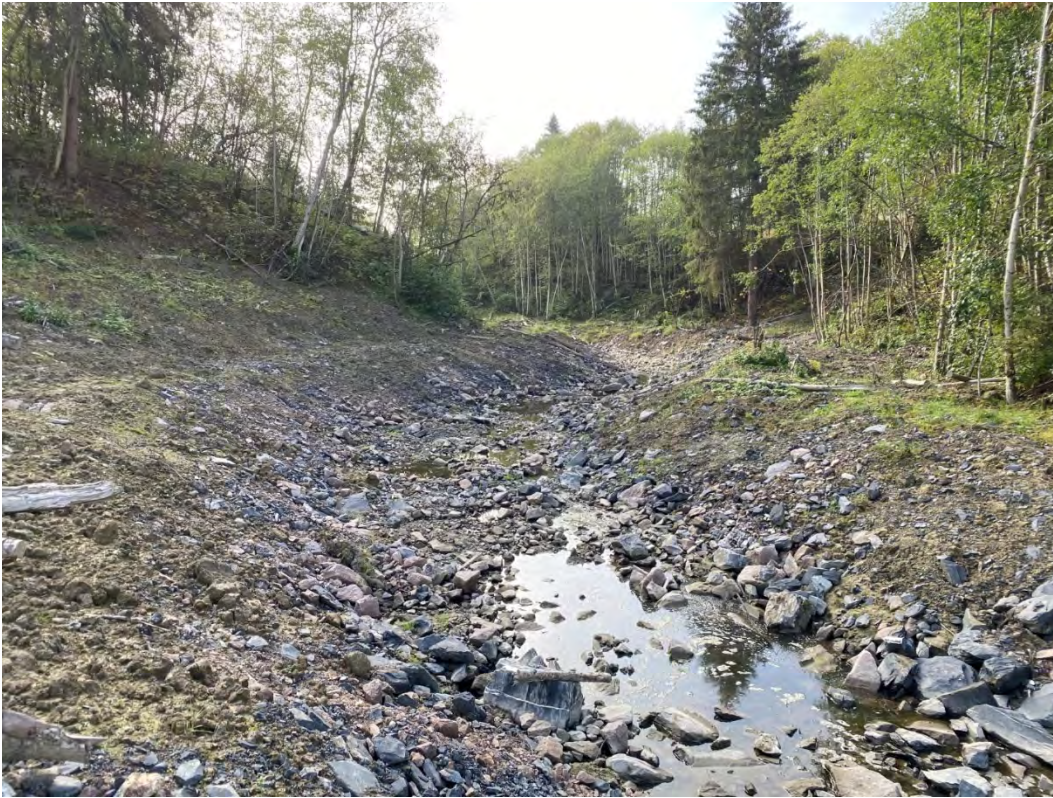
Figur 26: Bildet tatt fra ca. 425 og nedover bekken

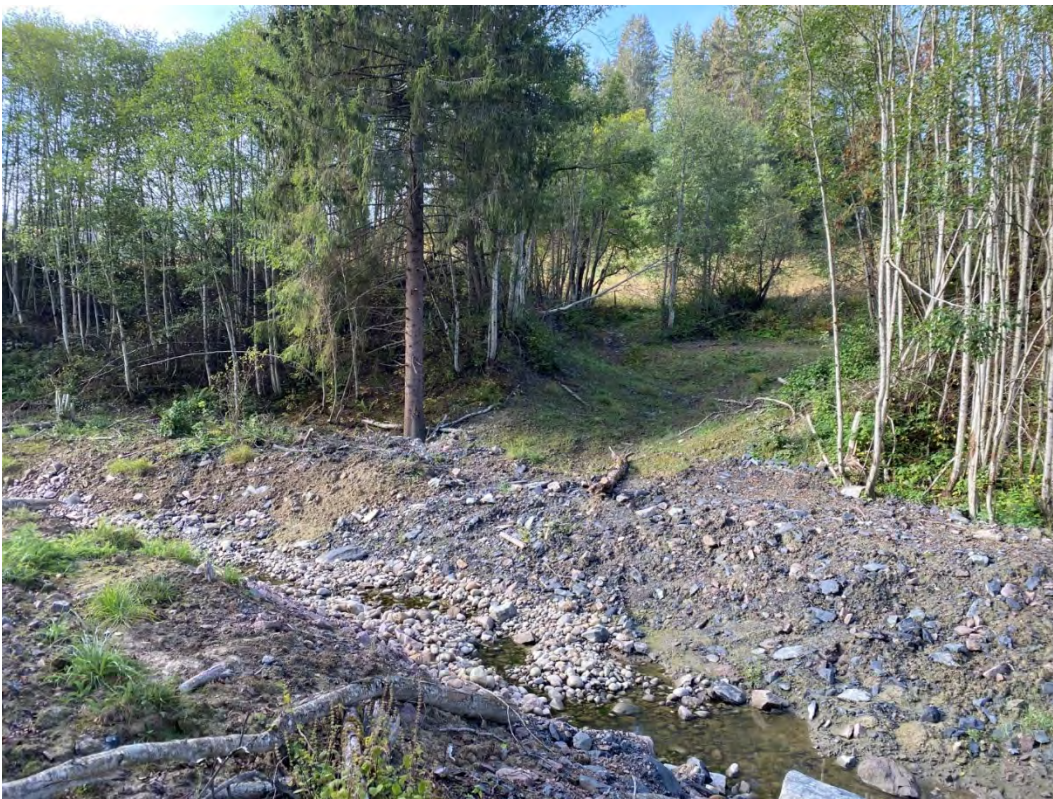
Figur 27: Sideravine høyre side ved P460

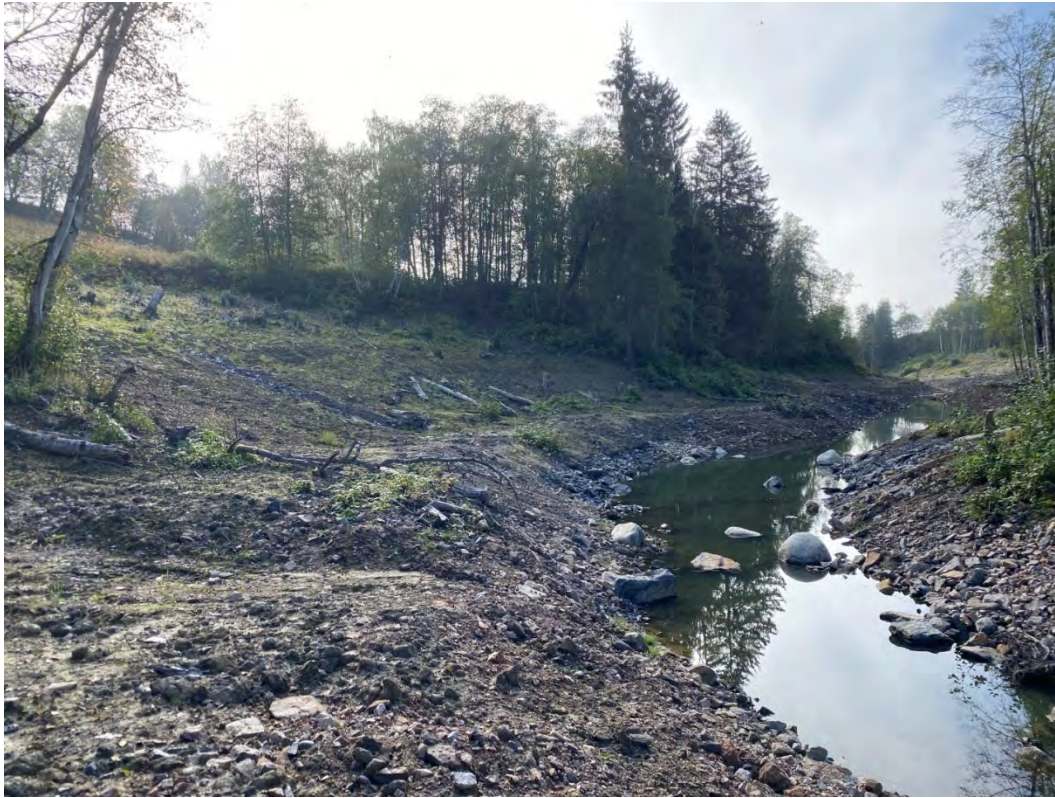
Figur 28: Bildet tatt fra ca. P500 og nedover bekken

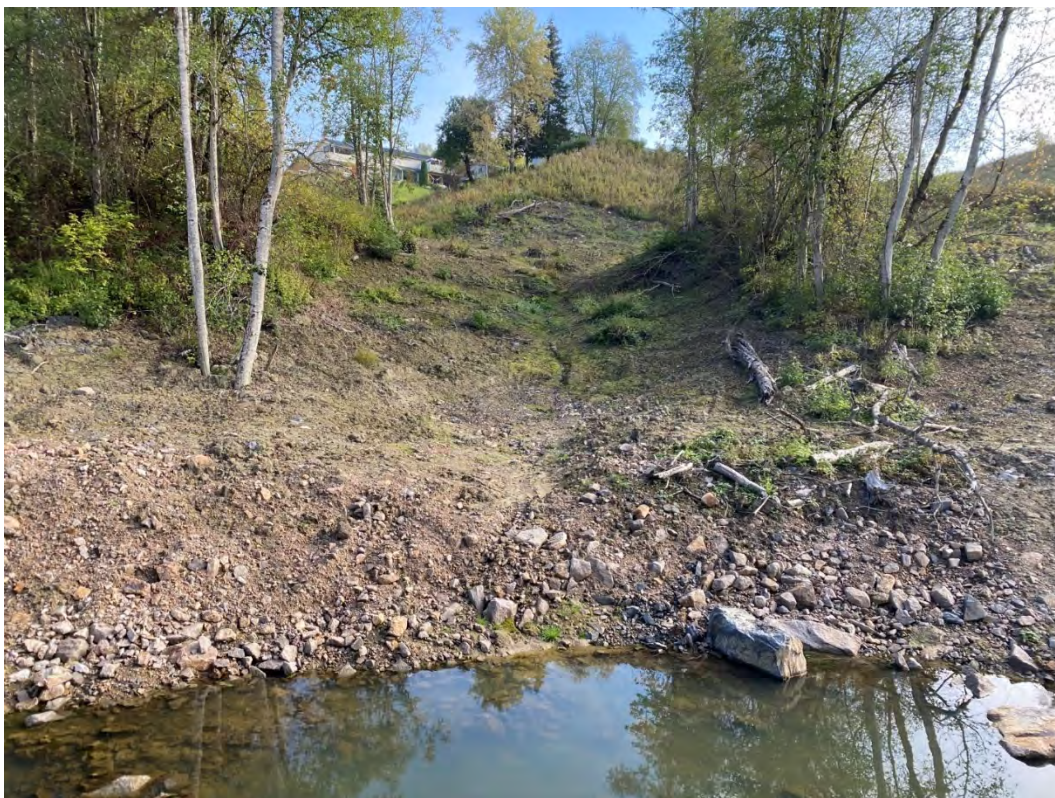
Figur 29: Sideravine venstre side ved P515

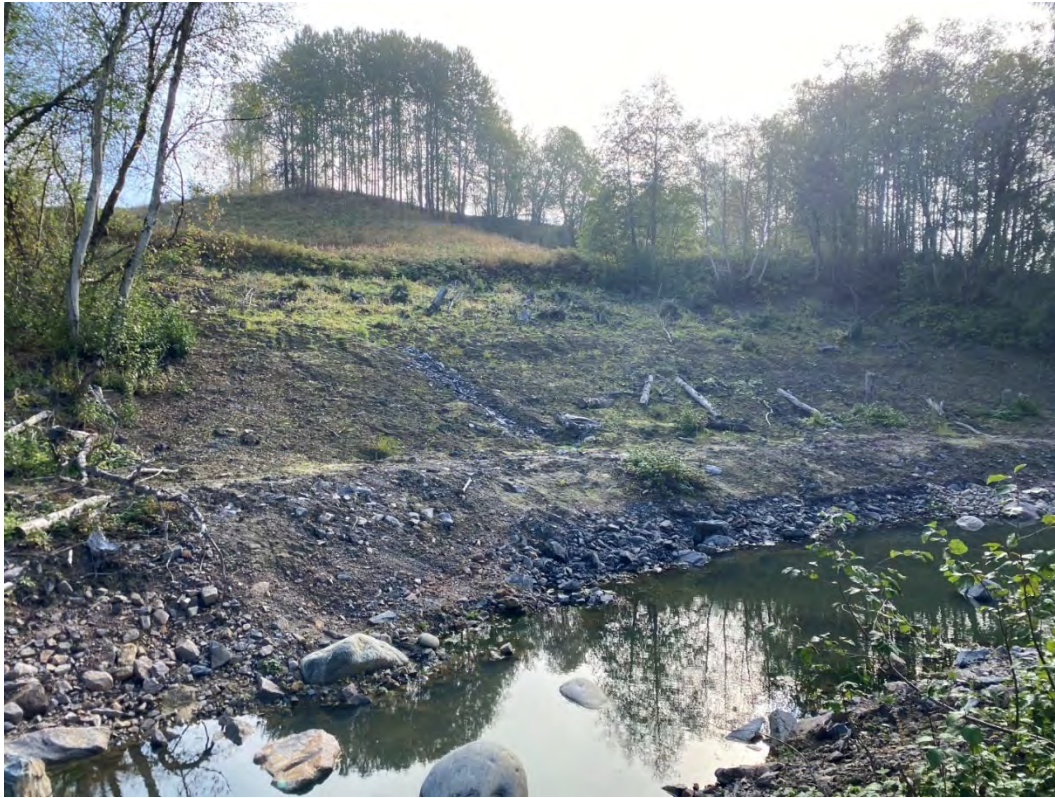
Figur 30: Bildet tatt fra ca. P515, støttefylling venstre side

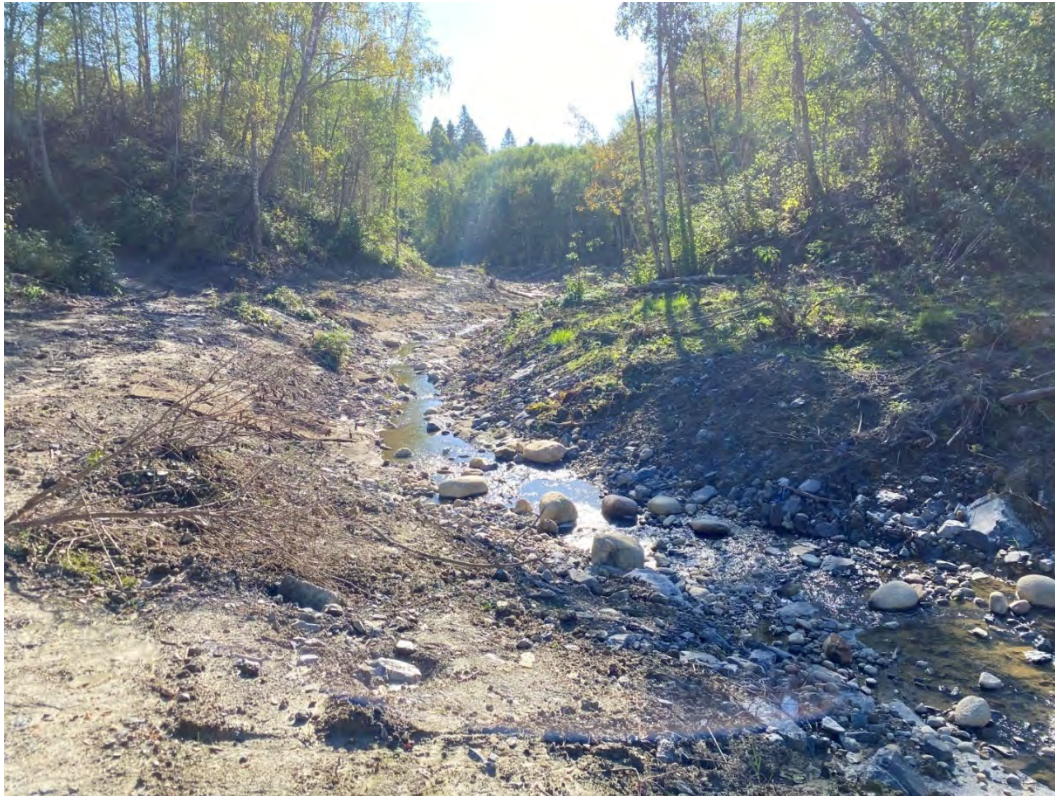
Figur 40: Bildet er tatt ca. fra P810 og nedover bekken

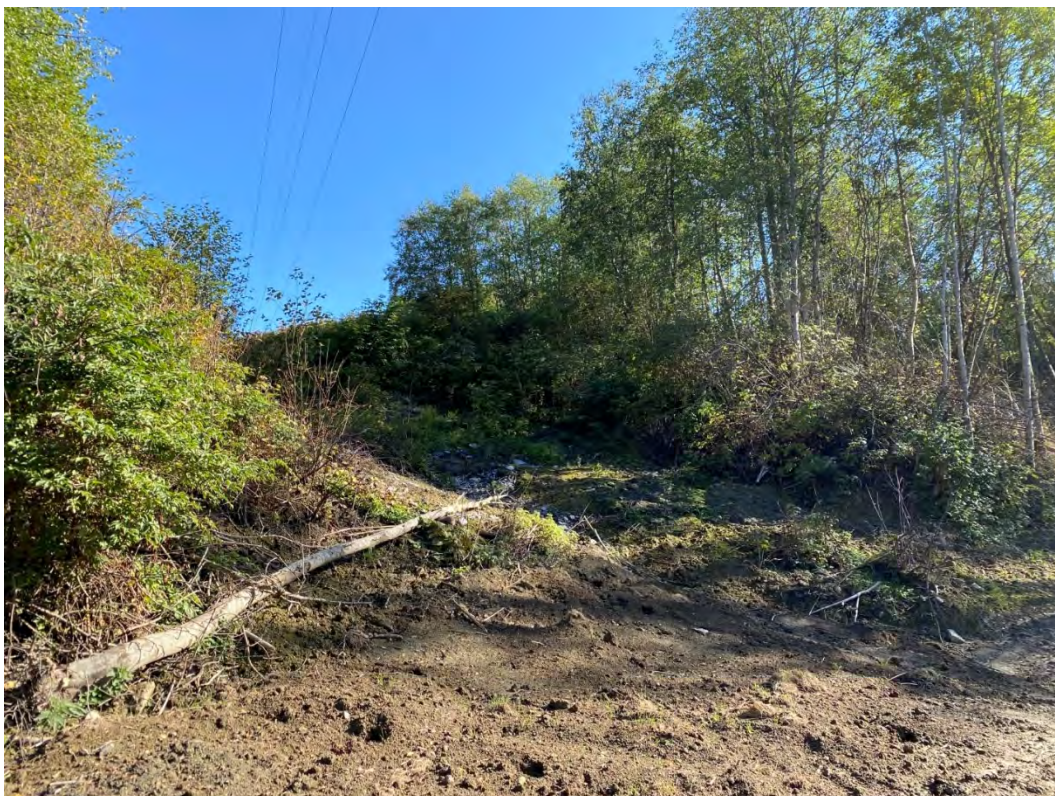
Figur 41: Sideravine venstre side ved P825 sikret helt opp

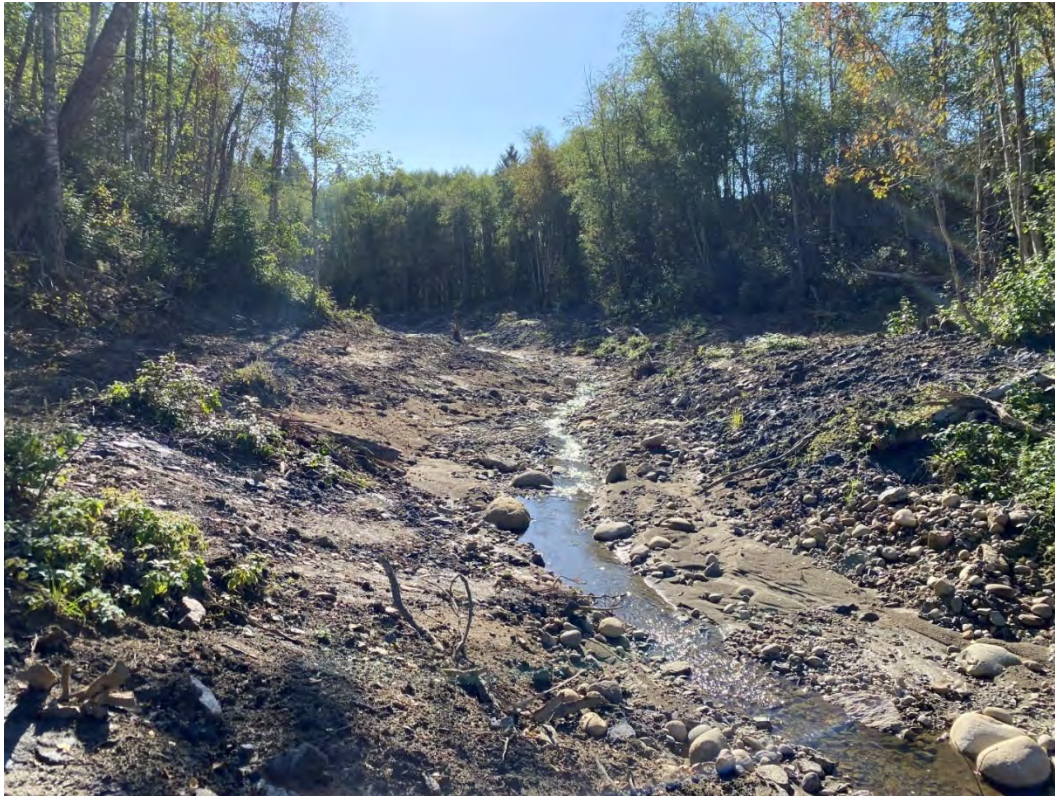
Figur 42: Bildet er tatt fra ca. P840 og nedover bekken

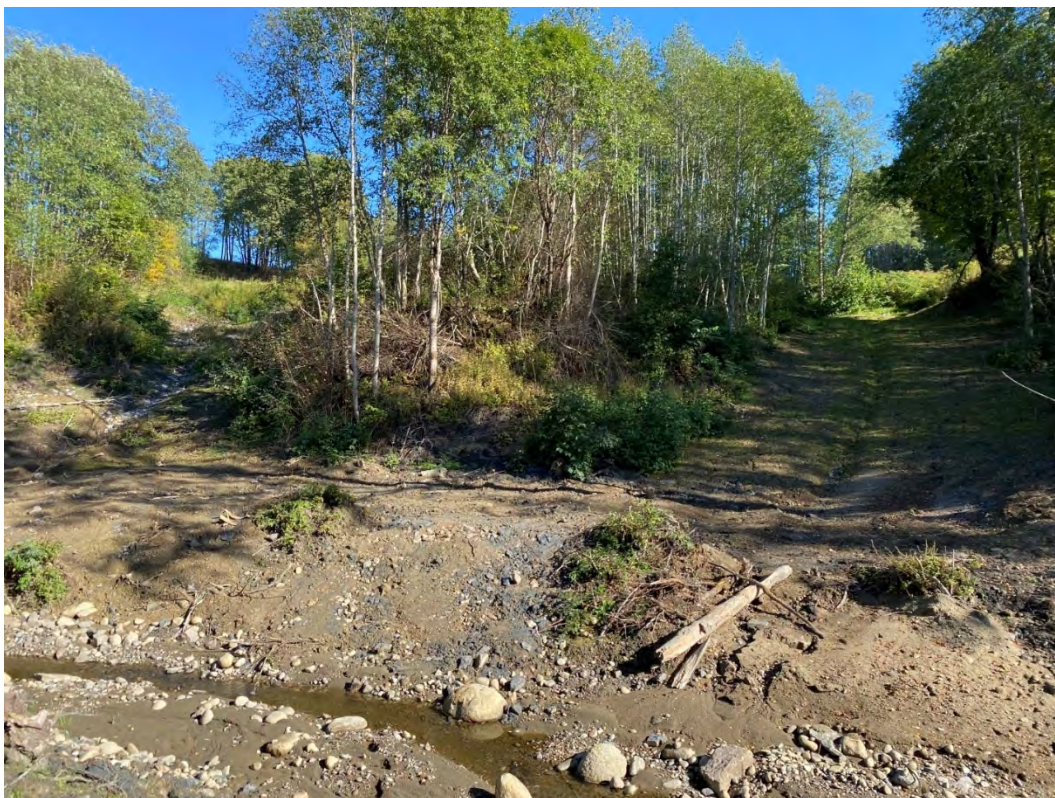
Figur 43: To sideraviner venstre side ved P845 sikret helt opp

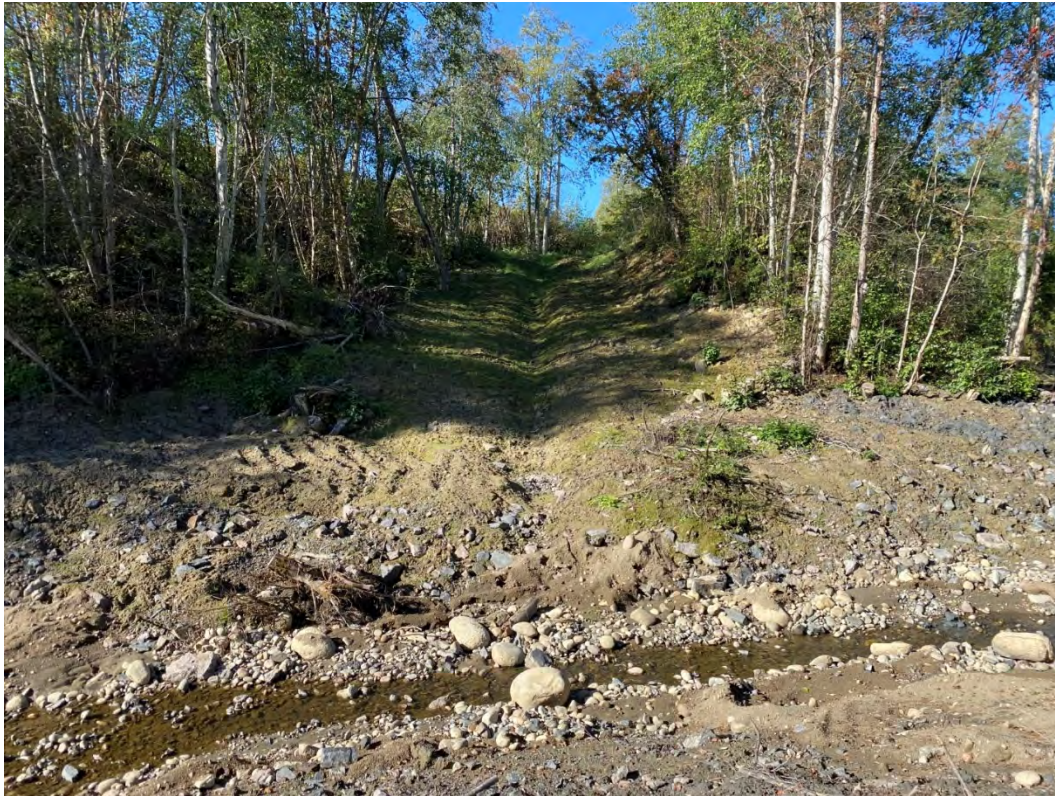
Figur 44: Sideravine venstre side ved P885 sikret helt opp

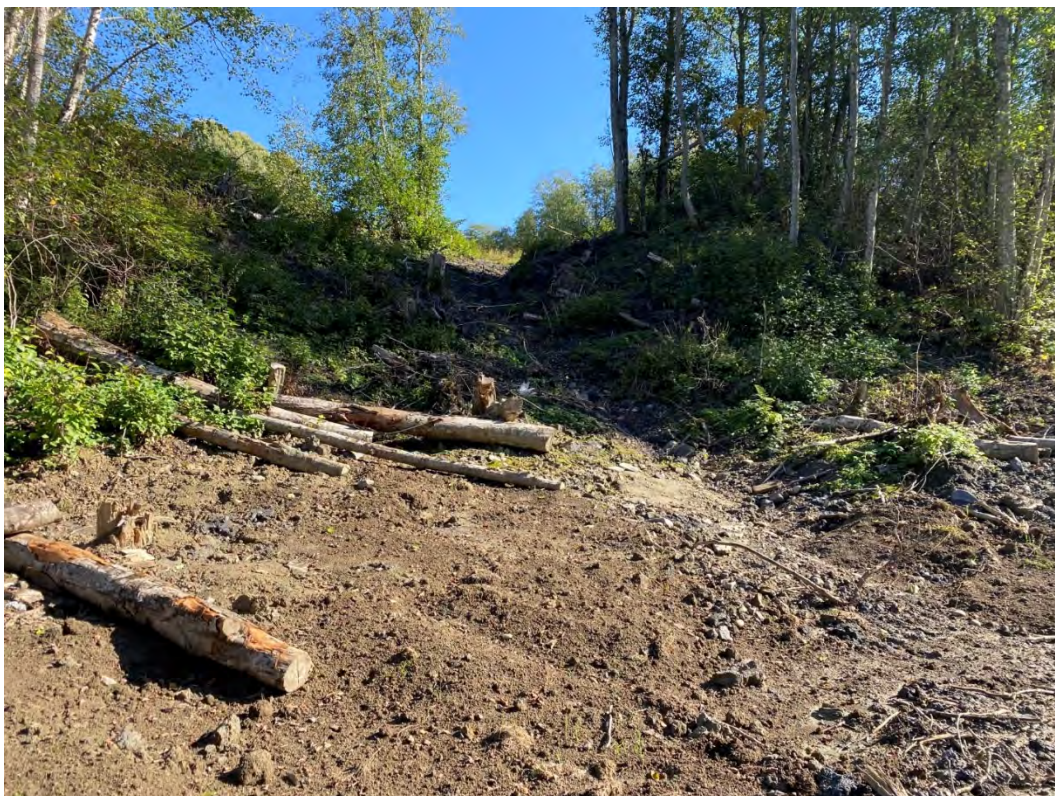
Figur 45: Sideravine høyre side ved P915 sikret helt opp

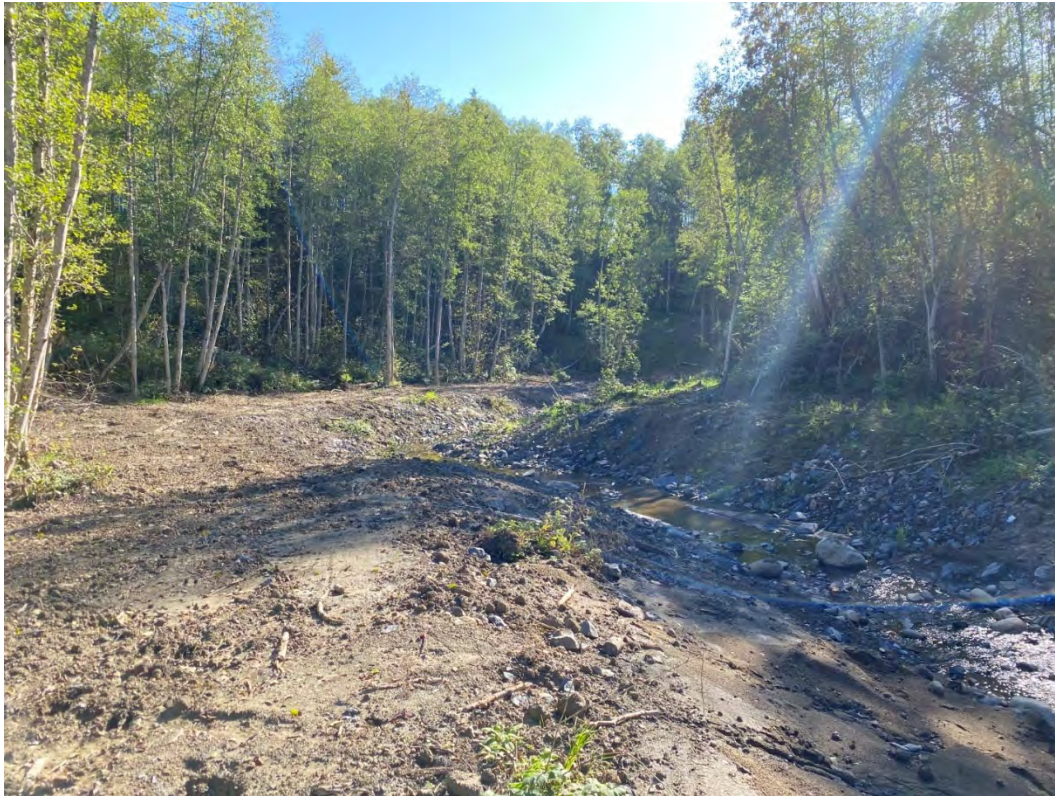
Figur 46: Bildet tatt fra ca. P930 og nedover bekken

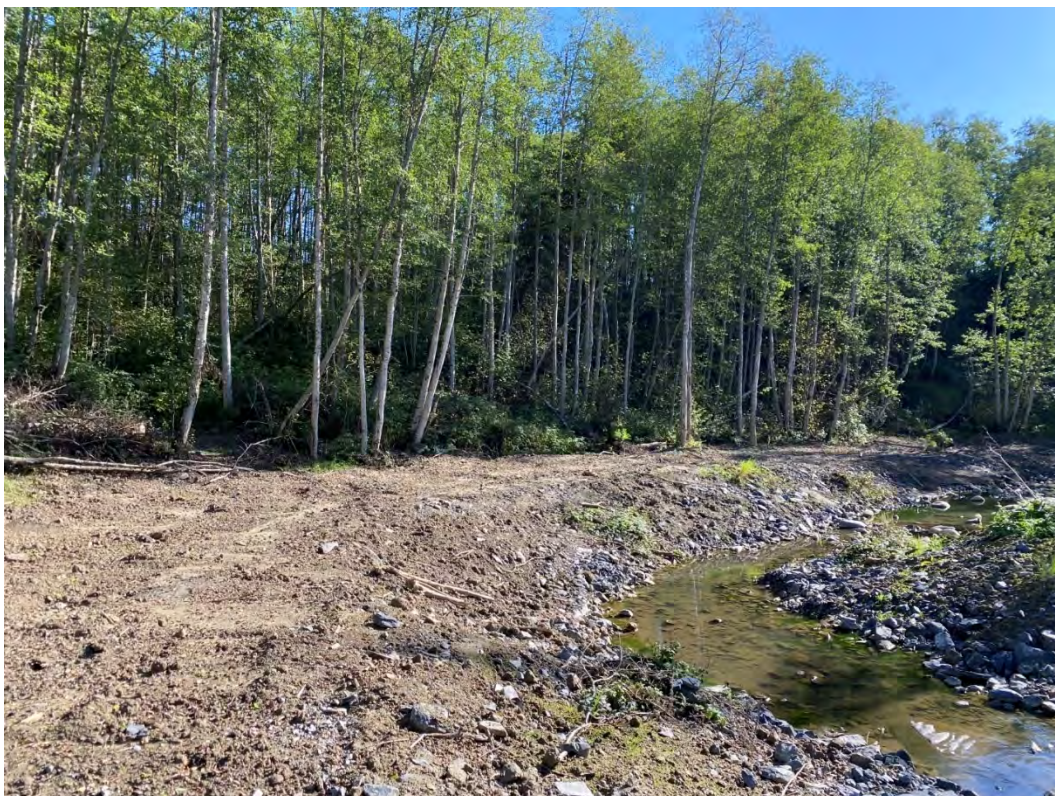
Figur 47: Venstre yttersving ved ca. P690. Avlastningsmasser som støttefylling mot venstre kant

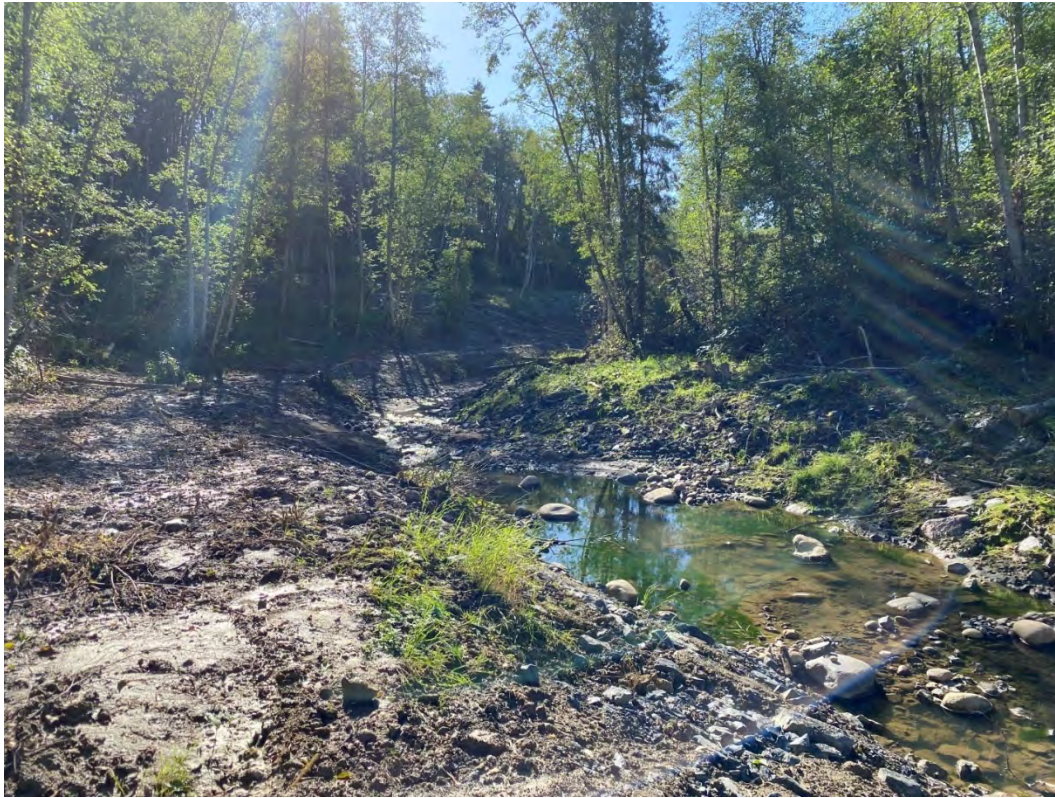
Figur 48: Bildet tatt fra ca. P980 og nedover bekken.
