Tiltak i vassdrag

20872 – Ferdigrapport for NVEs krisetiltak mot kvikkleireskred i kvikkleiresone 521 Nygård, Nannestad kommune – Viken. Sikringstiltak i Leirbekken, Engelstadbekken og 4 avlastninger av skråningstopper. Sikringsarbeidene ble utført i perioden januar 2021 – september 2021. Miljøtilpassing på strekning P620-P720 i Leirbekken ble utført i uke 46, 2022.

Tiltaksinformasjon			
Sikringsplan, dato:	4.3.2021	Ferdigstilt tiltak:	September 2021
Revisjon 2	6.3.2023	Miljøtiltak Leirbekken strekning P620-P720	Uke 46, 2022
Vassdragsnummer:	002	Saksnummer:	202003844
Kommune:	Nannestad	Prosjektnummer:	20872
Kommunennummer:	3036	Anleggsnummer:	13662
Fylke:	Viken	Arkivkode:	411

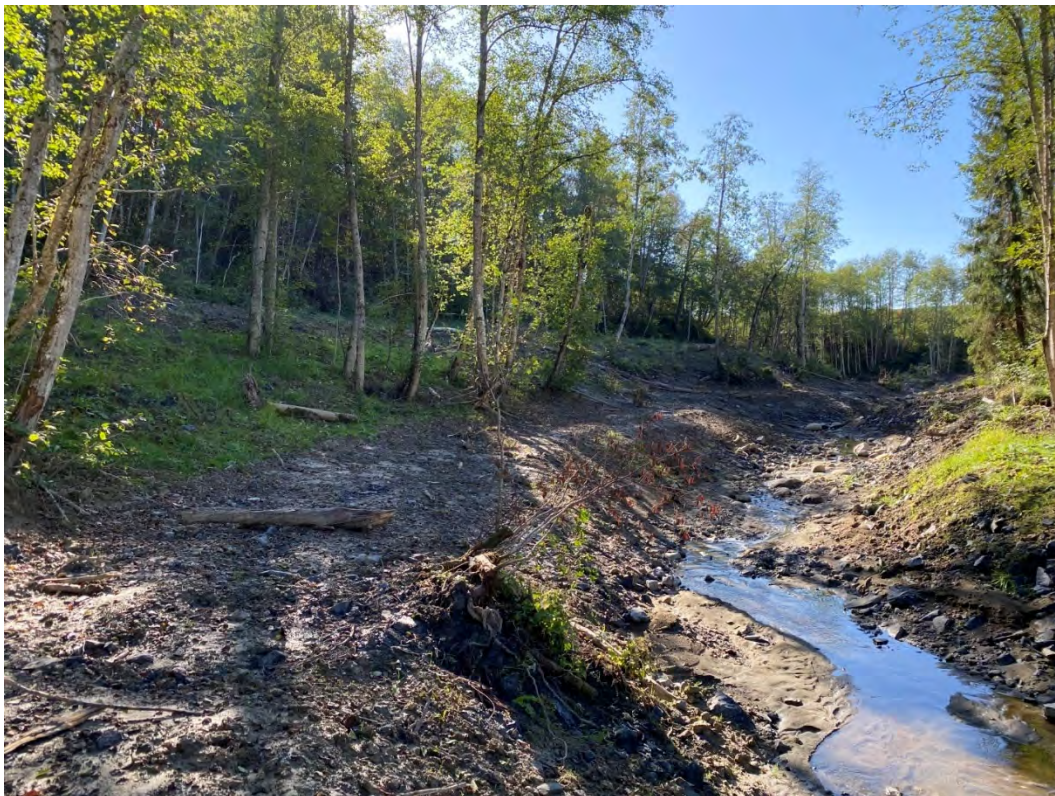
Figur 49: Stor støttefylling venstre side på strekning P1000-P1050. Bildet tatt fra P1000 og nedover bekken

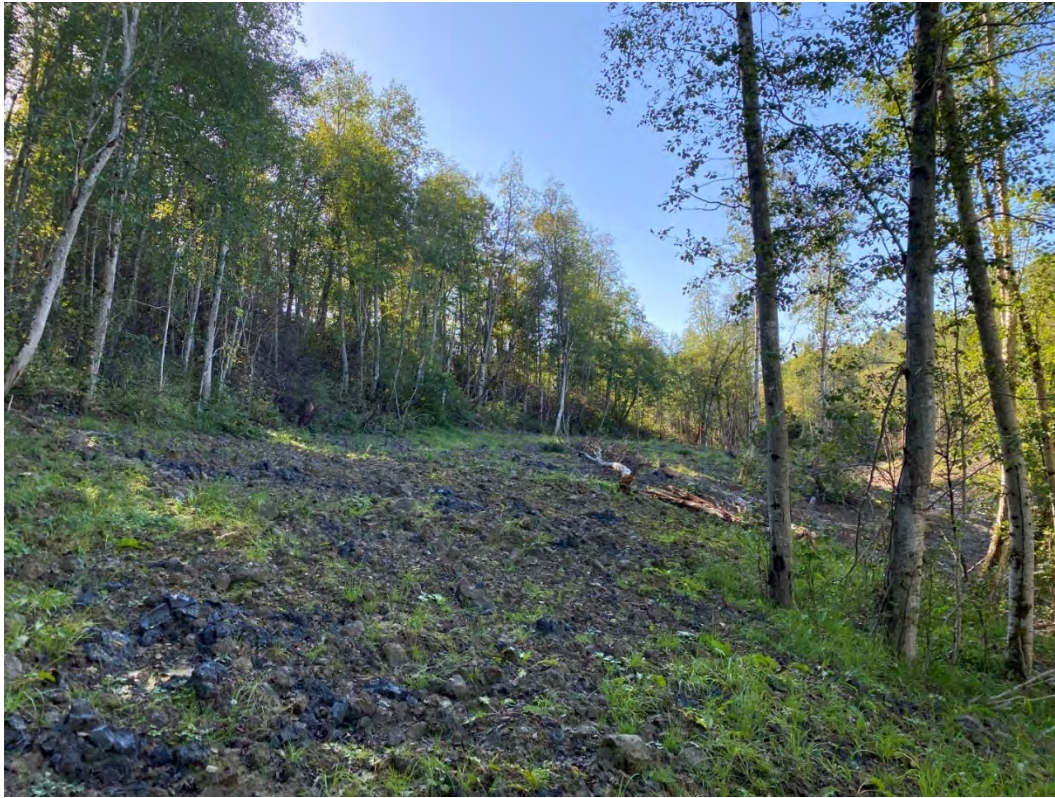
Figur 50: Støttefyllinga består av masser fra avlastninger. Bildet tatt fra ca. P1010 og nedover

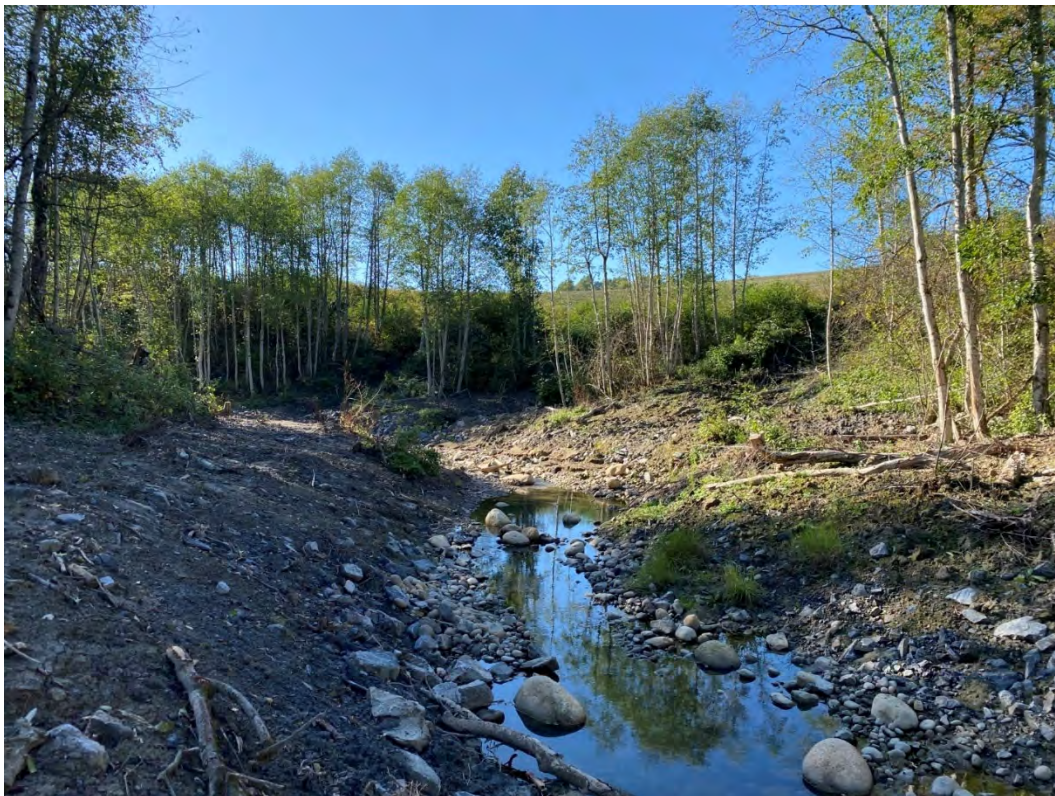
Figur 51: Bildet tatt fra ca. P1050 og nedover bekken

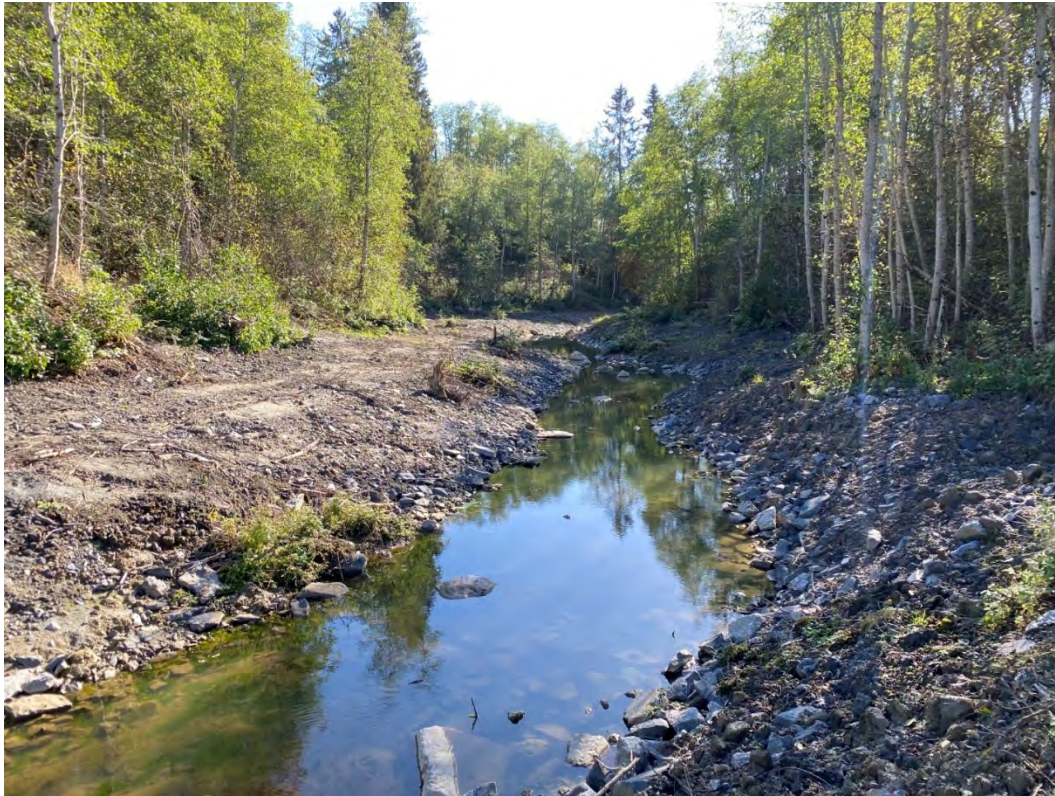
Figur 52: Bildet tatt fra ca. P1100 og nedover bekken. Stille vann pga. terskel lengre nedstrøms

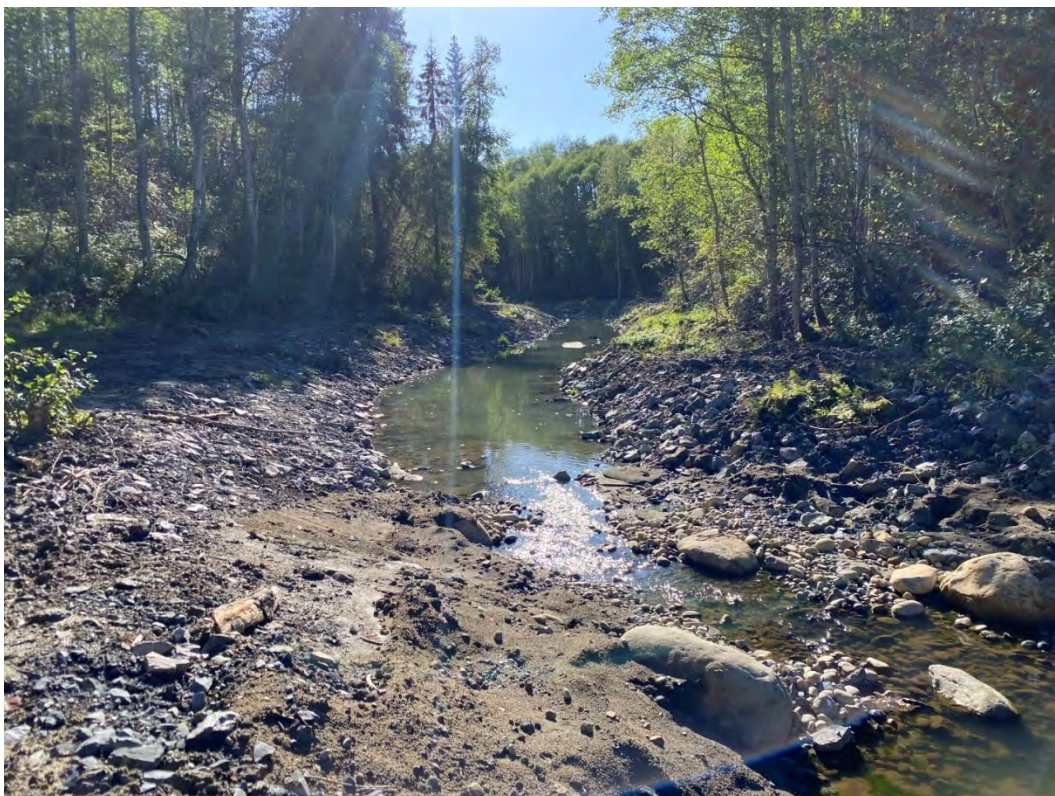
Figur 53: Bildet tatt fra ca. P1190 og nedover bekken. Steinterskel til høyre i bildet

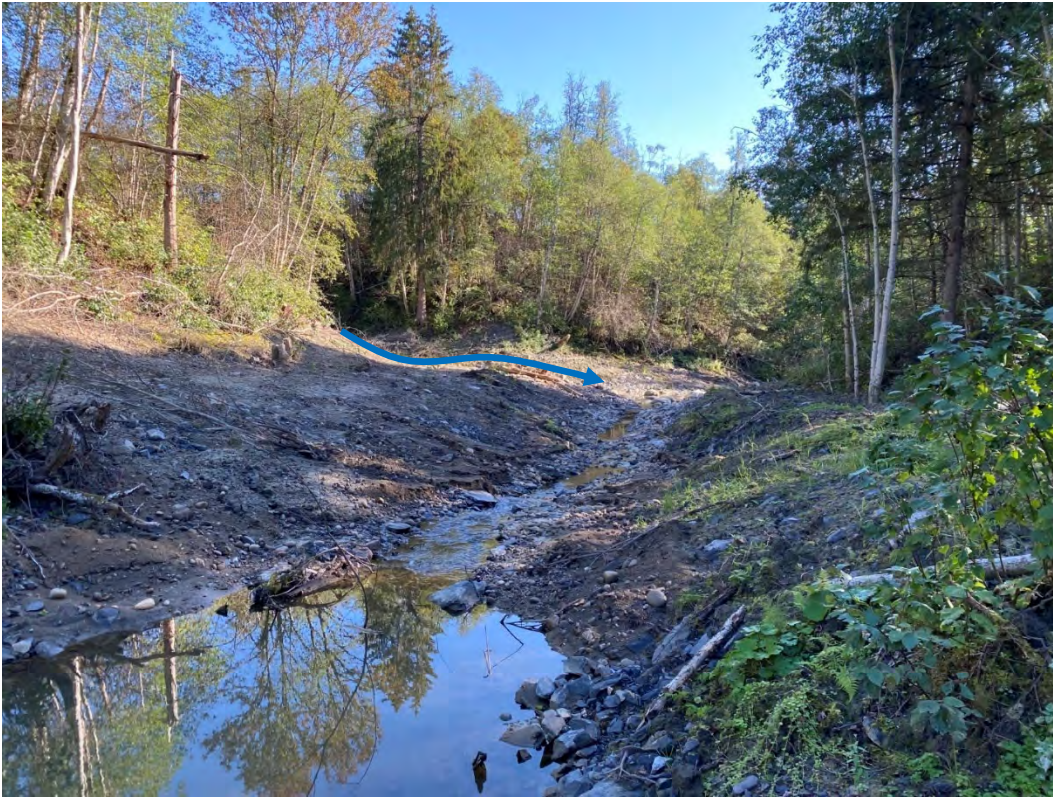
Figur 56: Bildet tatt fra ca. P1300 og nedover. Blå pil viser samløp med Engelstadbekken.

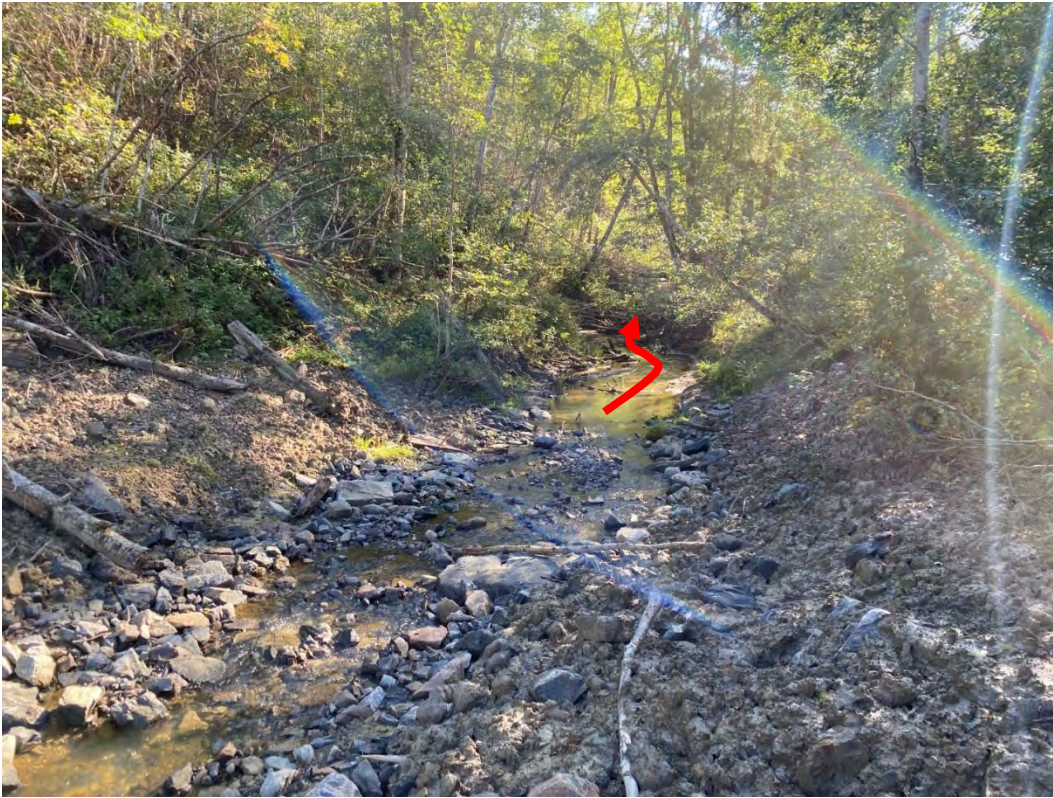
Figur 58: Nedstrøms ende på sikring i Leirbekken ca. ved P1380. Rød pil viser usikret strekning

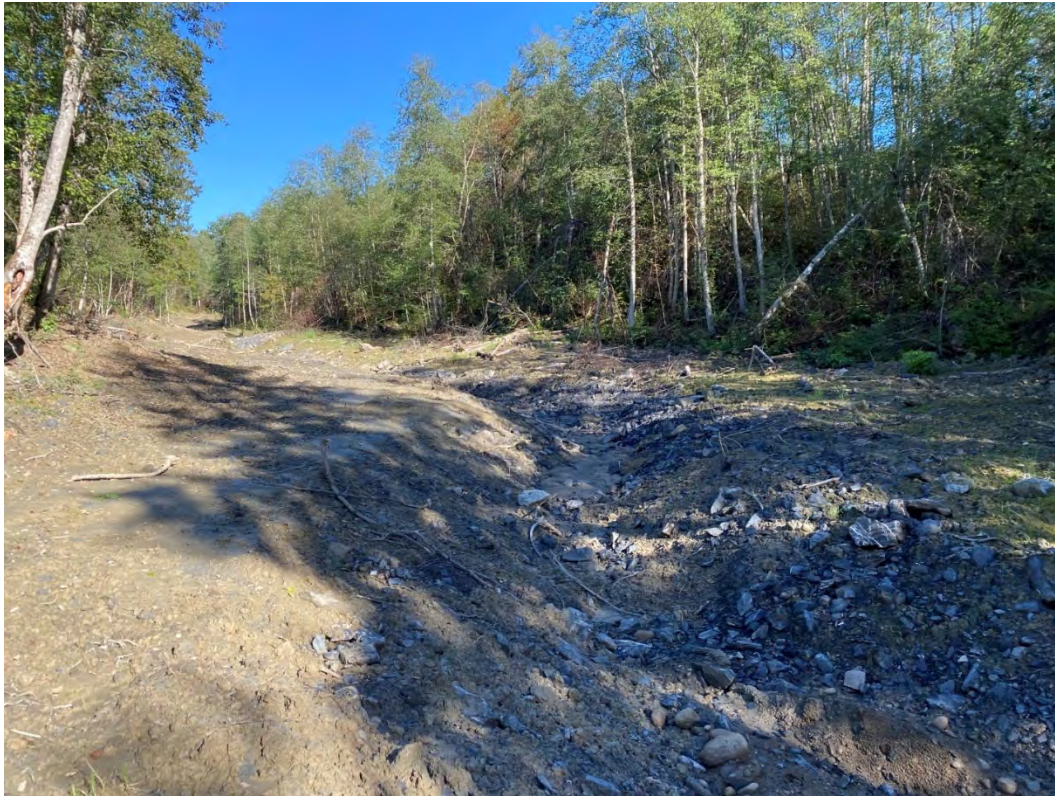
Figur 60: Bildet tatt fra ca. P570 og oppover bekken

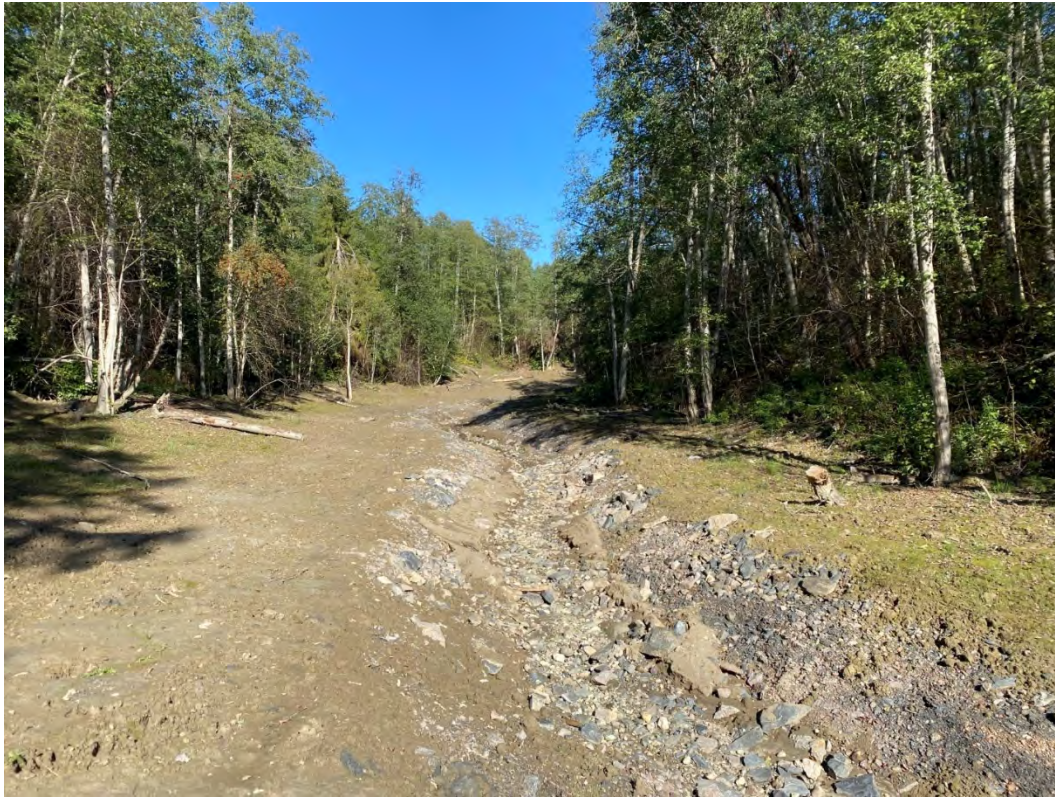
Figur 64: Bildet tatt fra ca. P440 og oppover bekken

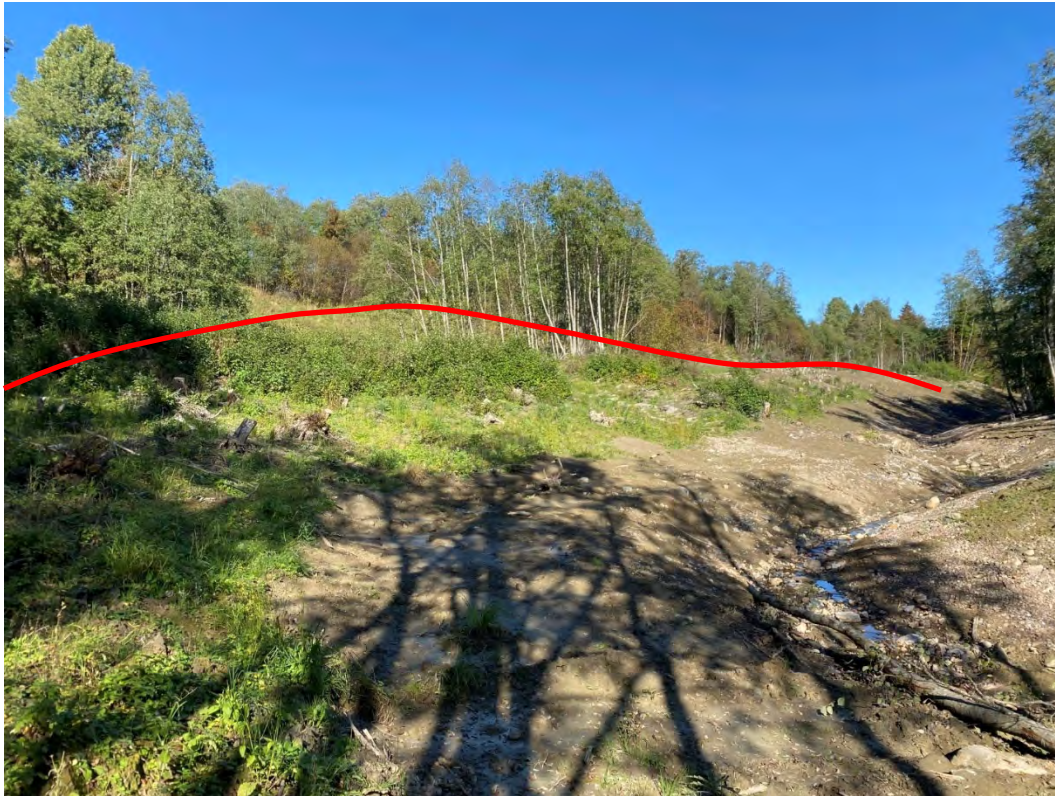
Figur 68: Bildet tatt fra ca. P210 og oppover bekken. Stor støttefylling (rød strek) langs høyre side av bekken.

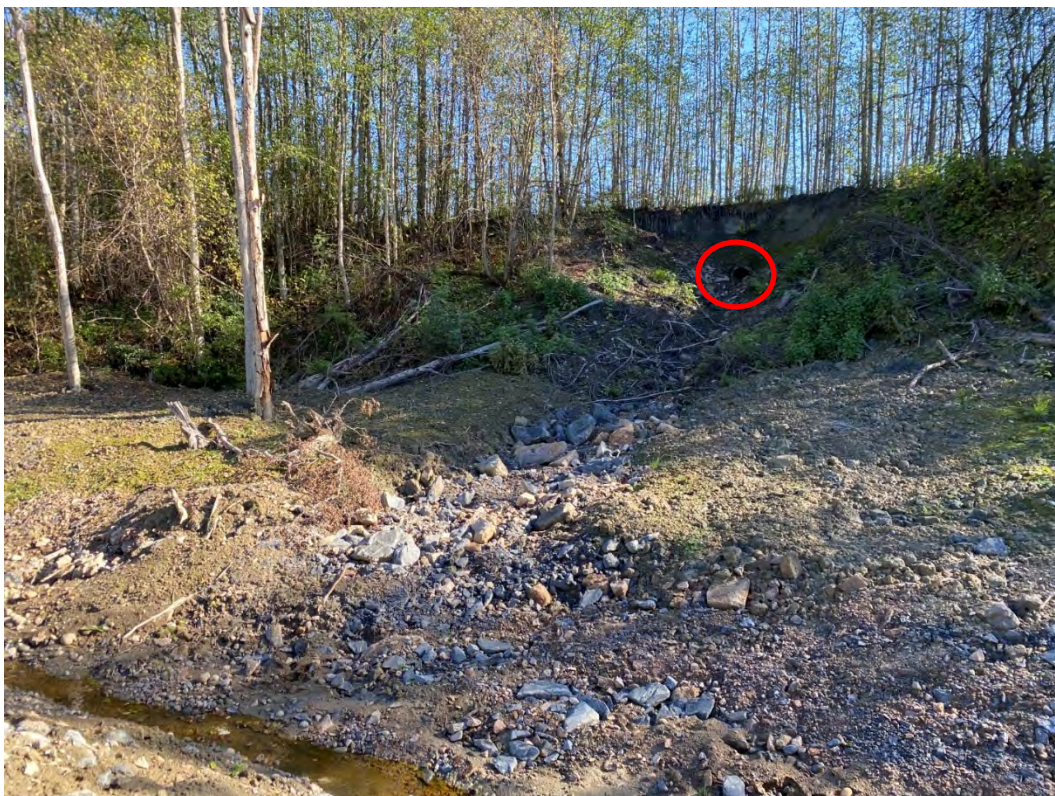
Figur 69: Sideravine venstre side ved P110. Sikret helt opp til utløp rør (rød sirkel) under Fv. 120.

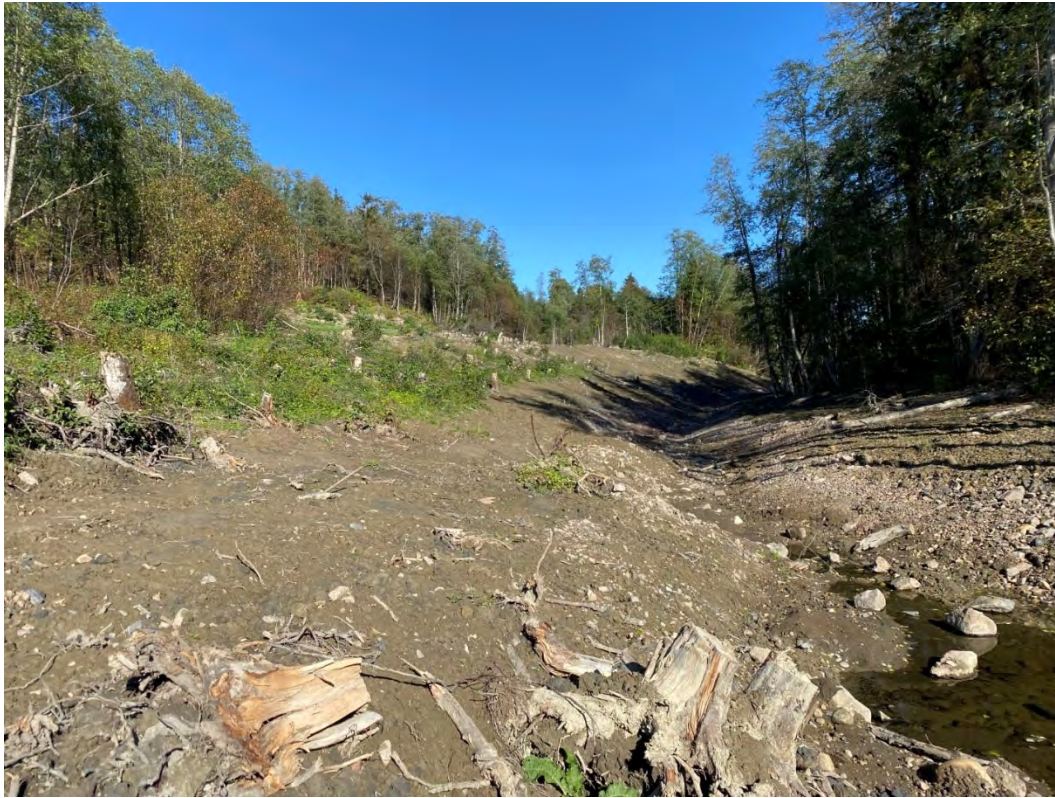
Figur 70: Bildet tatt fra ca. P110 oppover bekken. Viser støttefylling høyre side, masser fra avlastning.

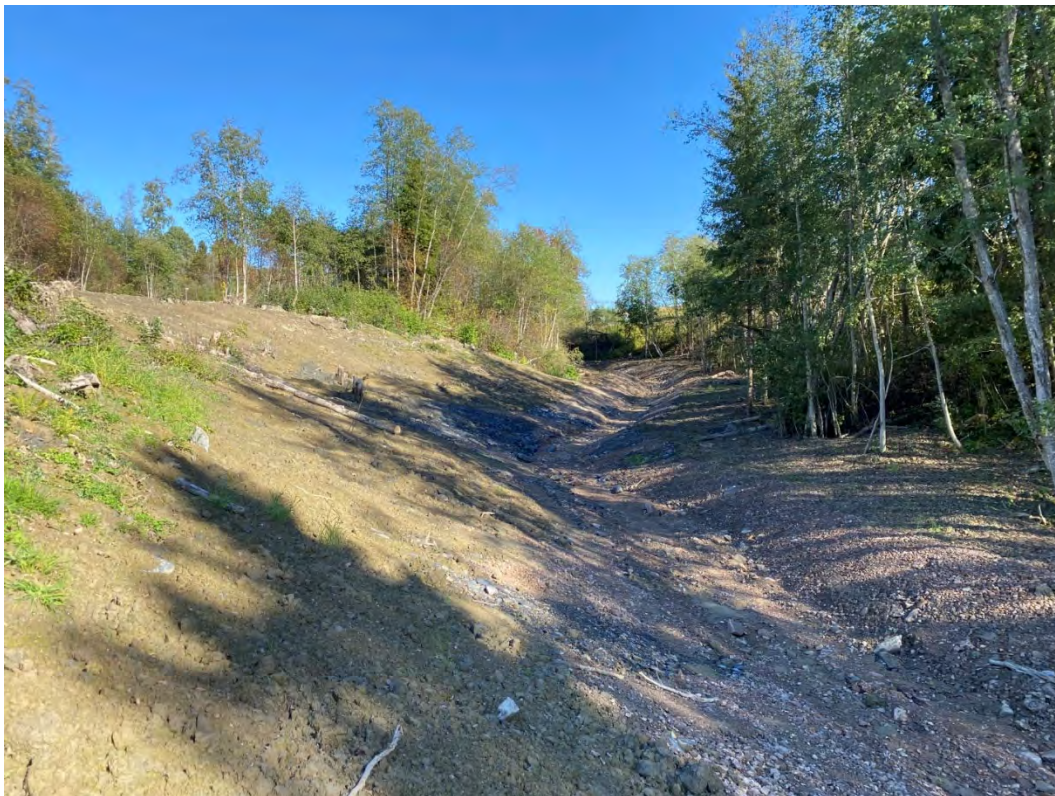
Figur 71: Bildet tatt fra ca. P90 og oppover bekken. Høyre side av bekken støttefylling bestående av masser fra avlastinger.

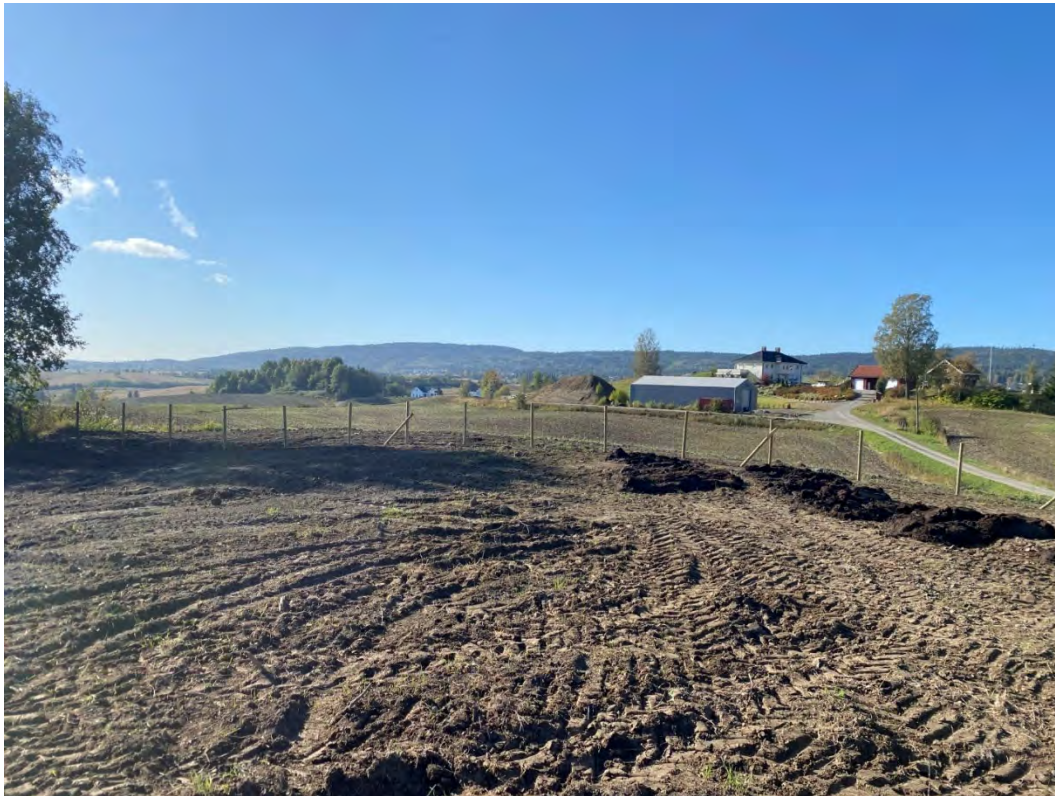
Figur 79: Avlastning vest. Bildet tatt i retning mot sør mot Ånesrud gård. Gjerdet mellom eiendommene satt opp.

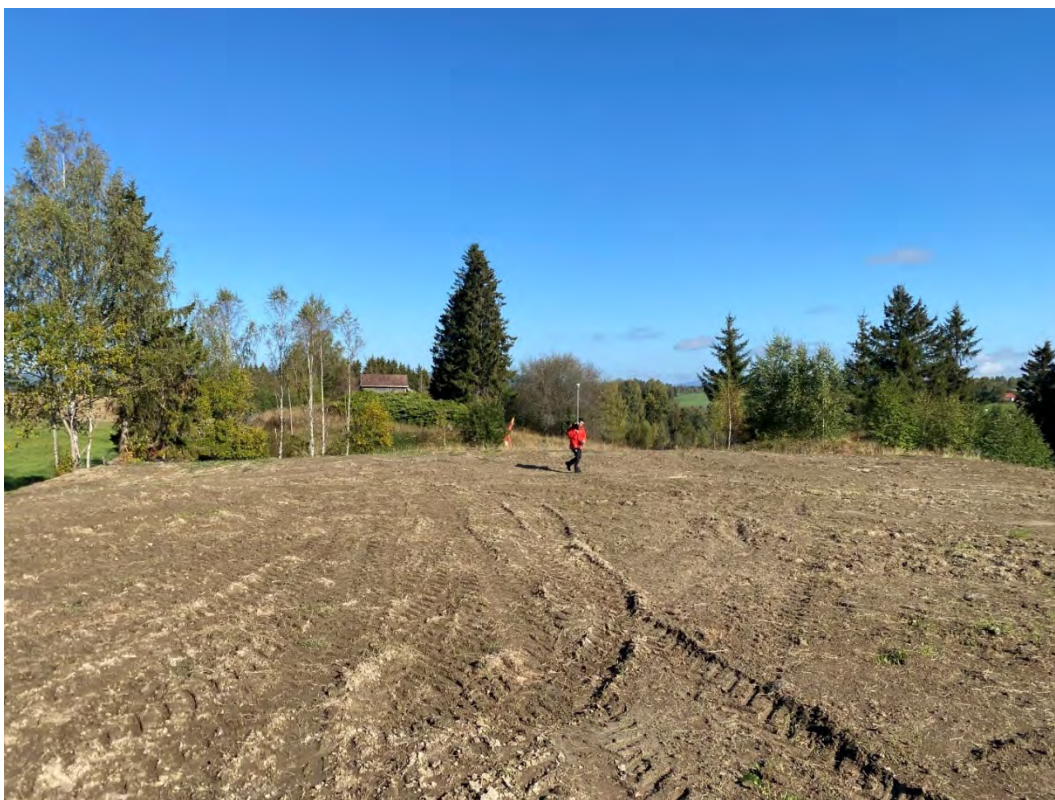
Figur 80: Avlastning vest. Bildet er tatt mot nord.

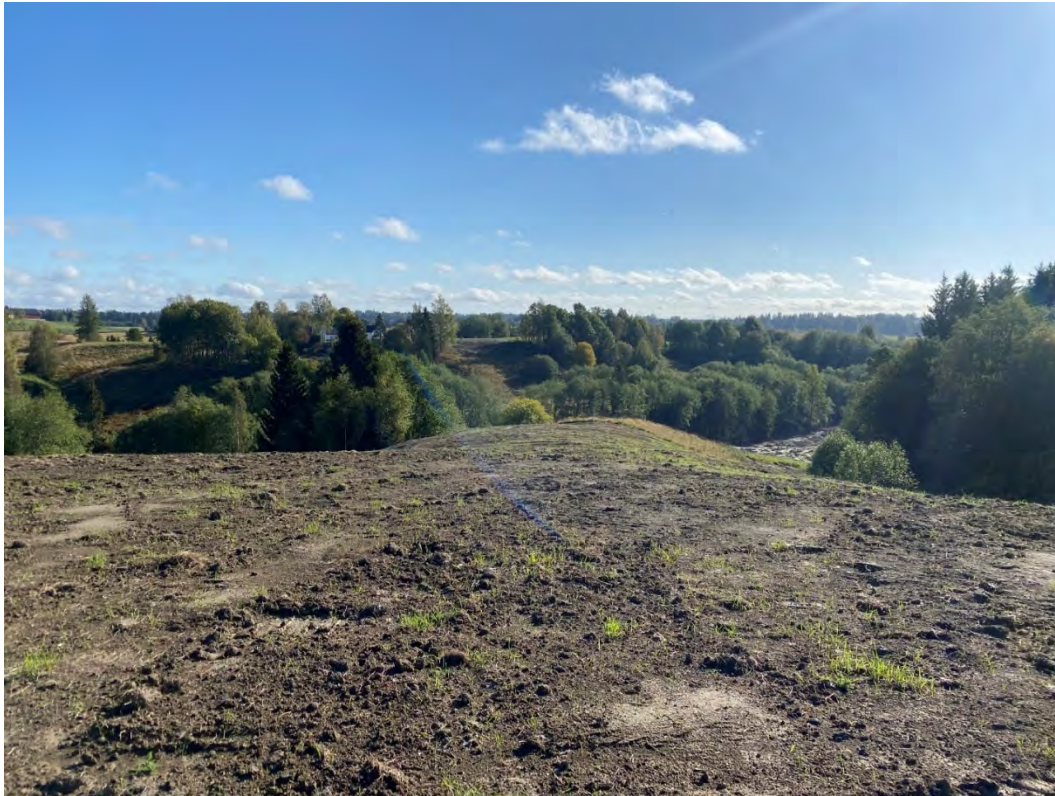
Figur 81: Avlastning vest. Bildet er tatt mot vest.

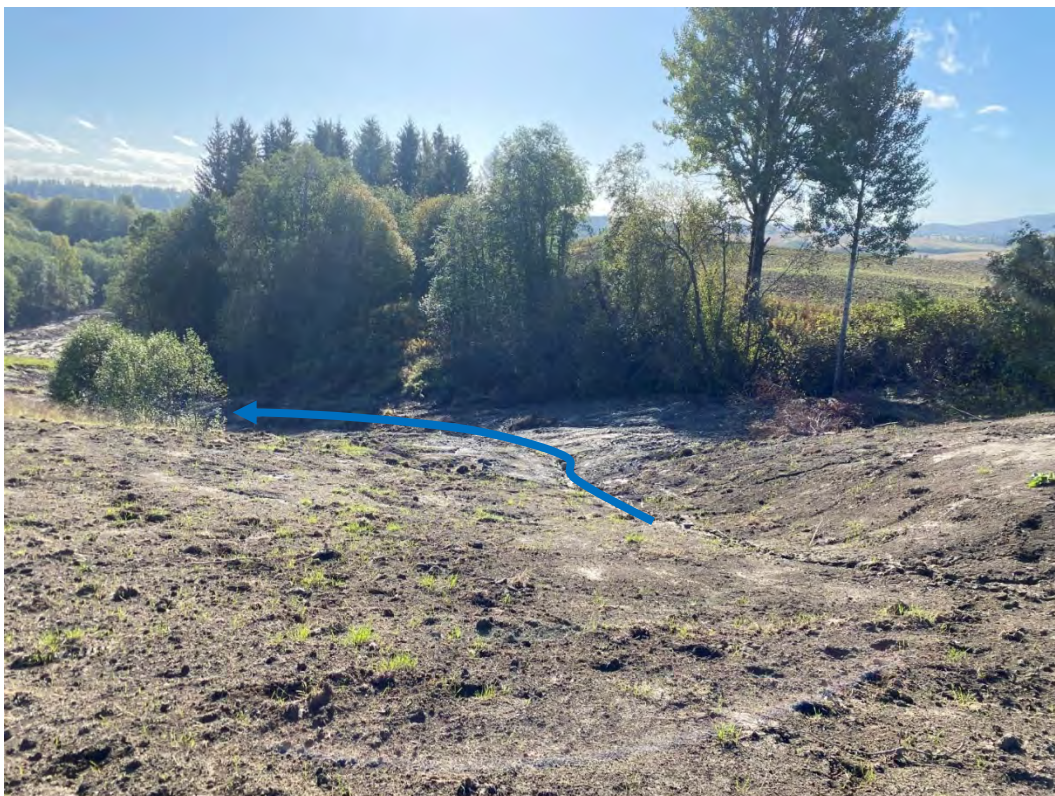
Figur 82: Avlastning vest og sikring av sideravine høyre side ved P680

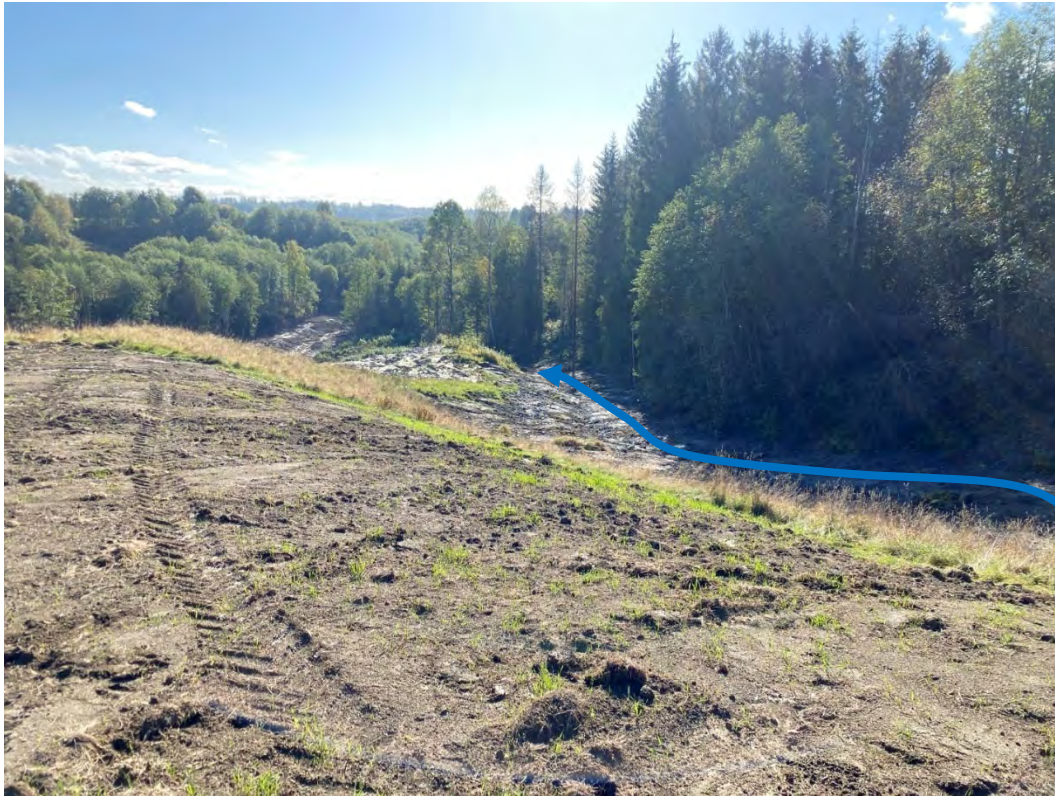
Figur 83: Avlastning vest og sikring av sideravine høyre side ved P680

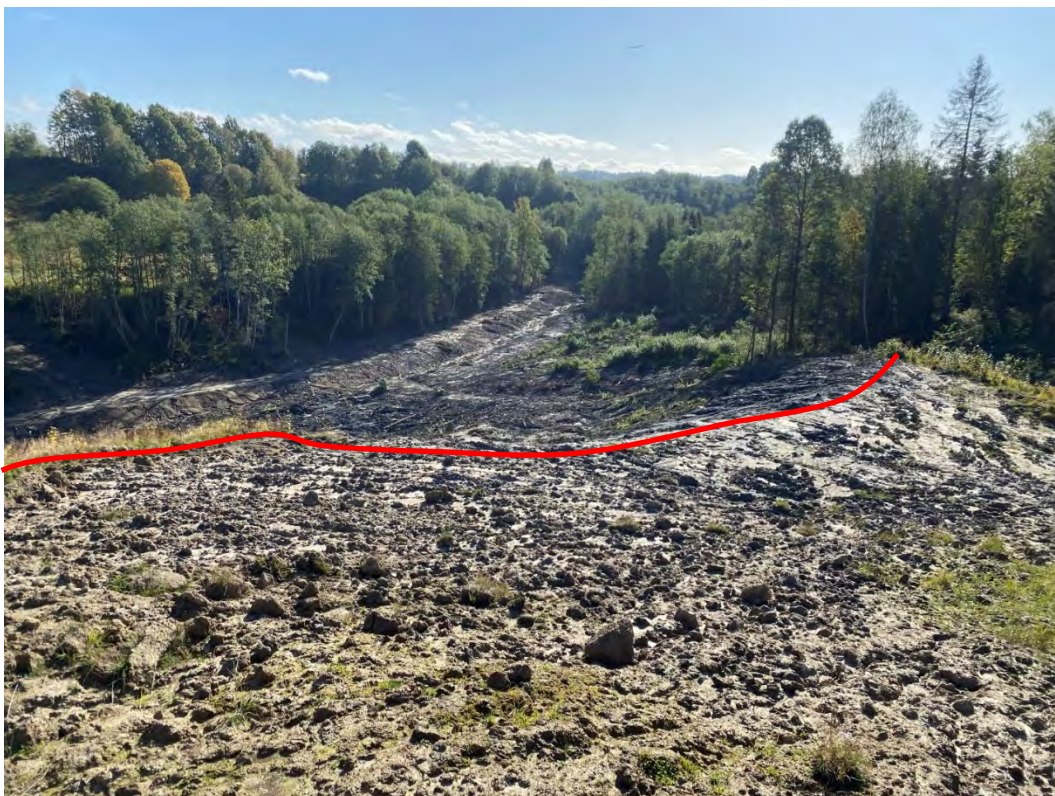
Figur 84: Skråningskant skred mars 2020 avlastet og stabilisert (rød strek)

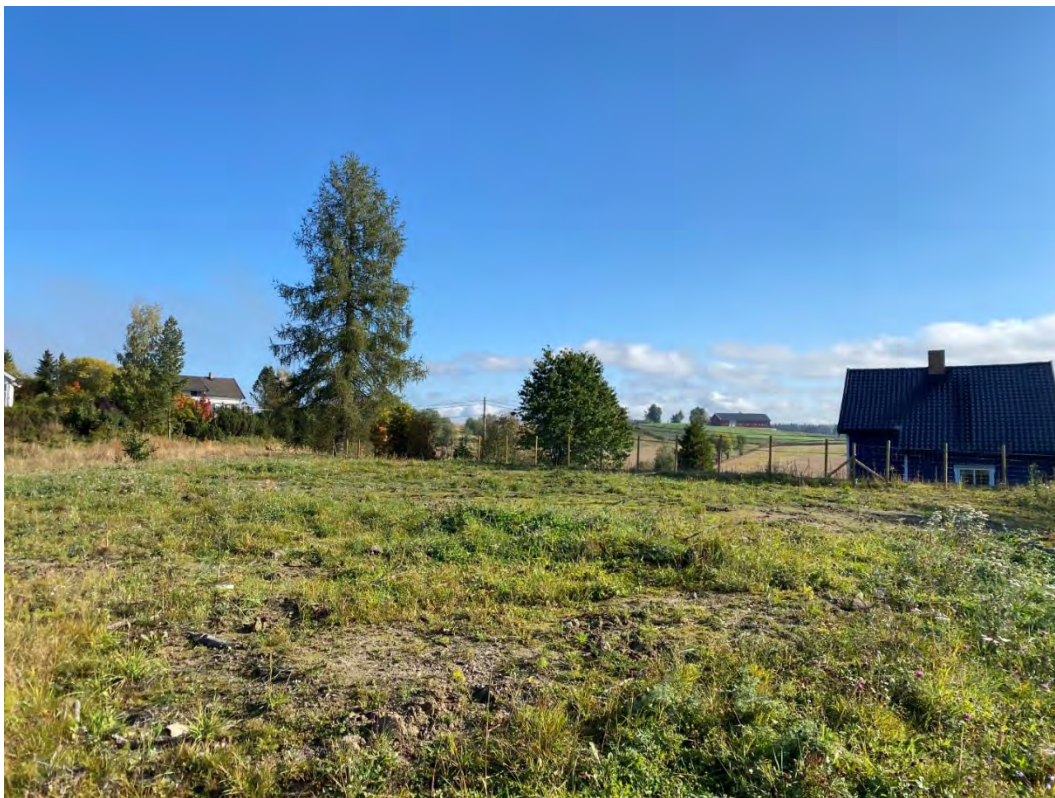
Figur 86: Avlastning ved Nannestadvegen 134. Gjerde satt opp på eiendommen.

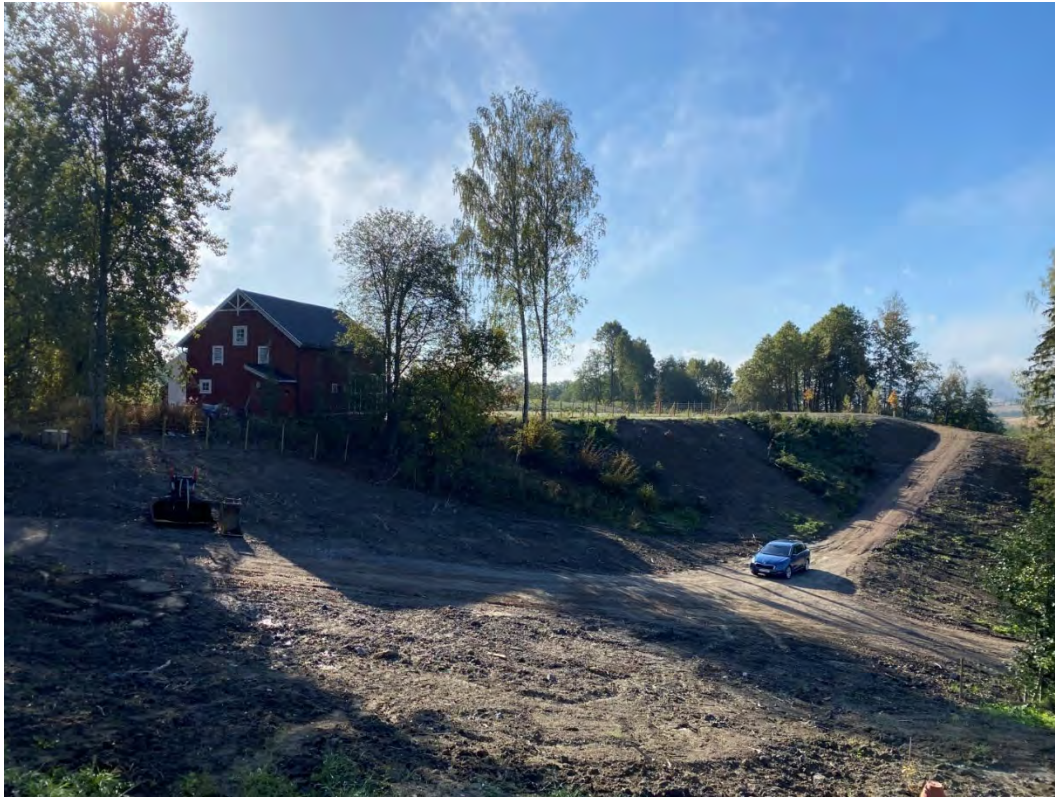
Figur 87: Avlastning ved Senepsrud gård og reetablering av eksisterende driftsveg

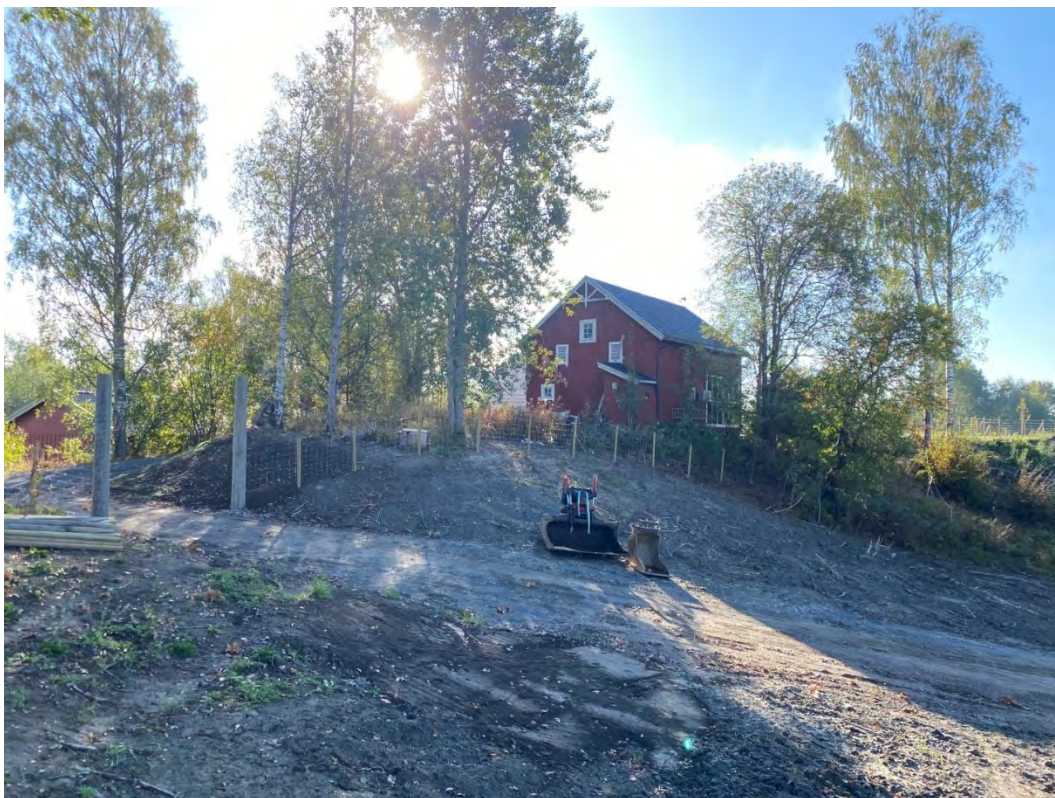
Figur 88: Gjerde etablert rundt Senepsrud gård. Driftsveg etablert etter avtale med grunneier.

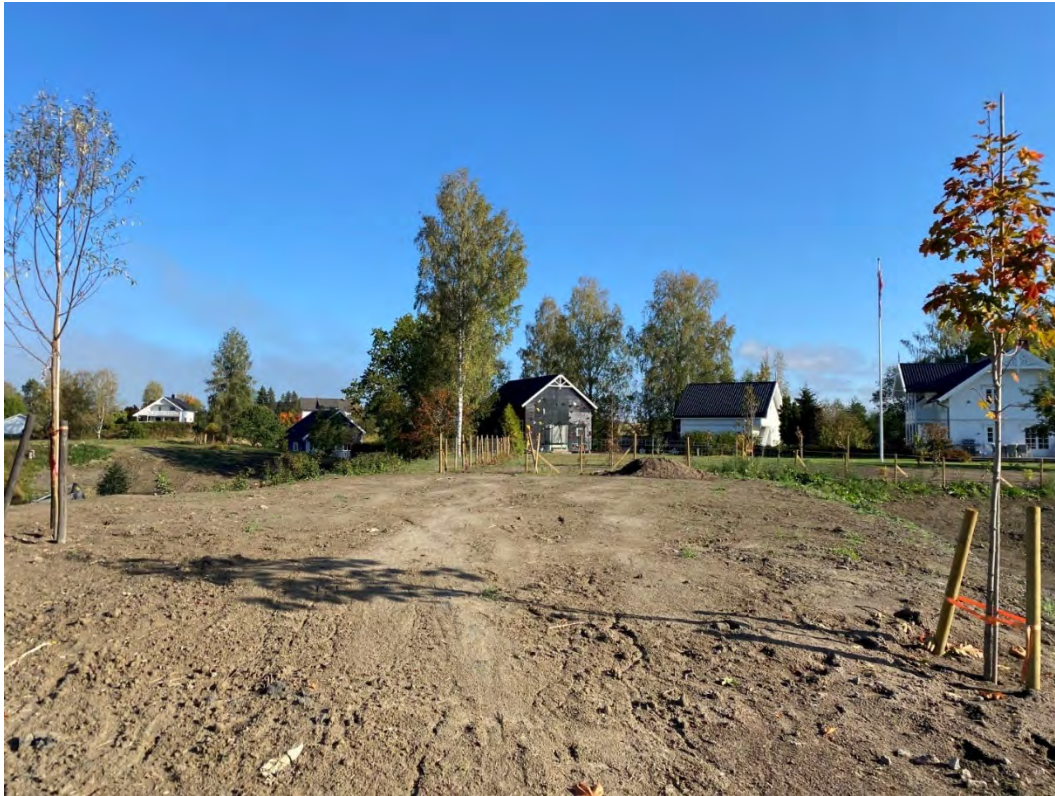
Figur 89: Avlastning ved Nv. 134 og Senepsrud gård. Gjerde satt opp.

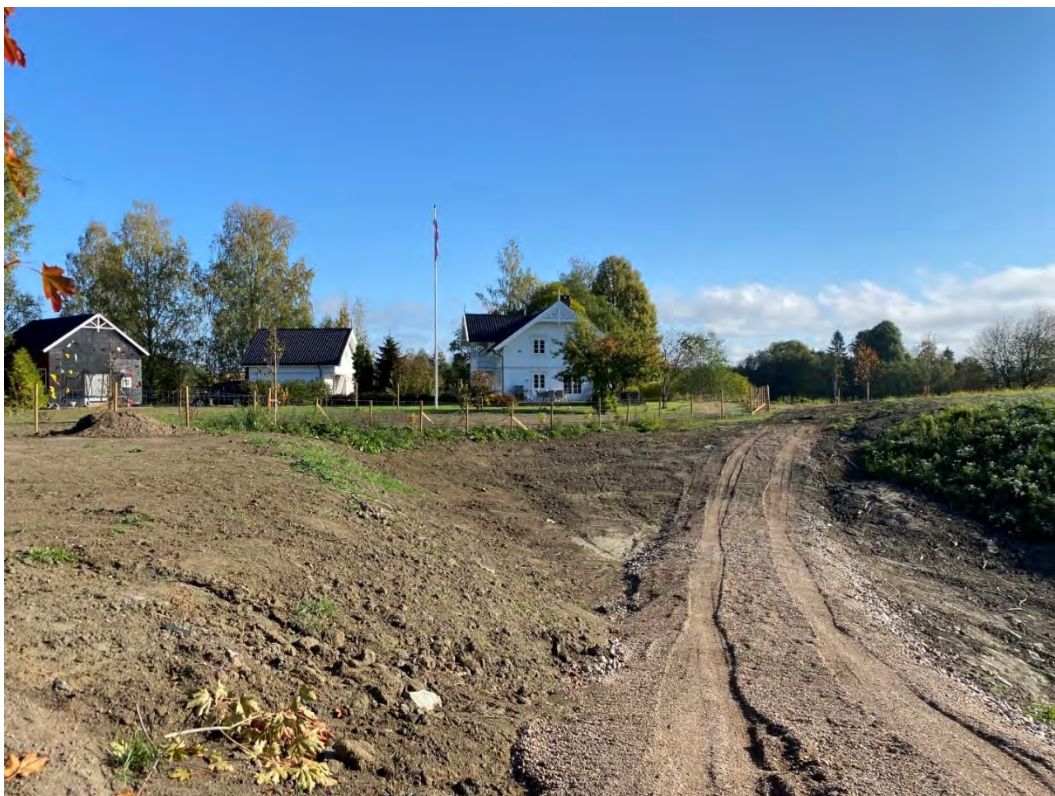
Figur 90: Driftsveg etablert og ravine ved Senepsrud gård sikret. Drenerende masser og rør er lagt for å håndtere overvann

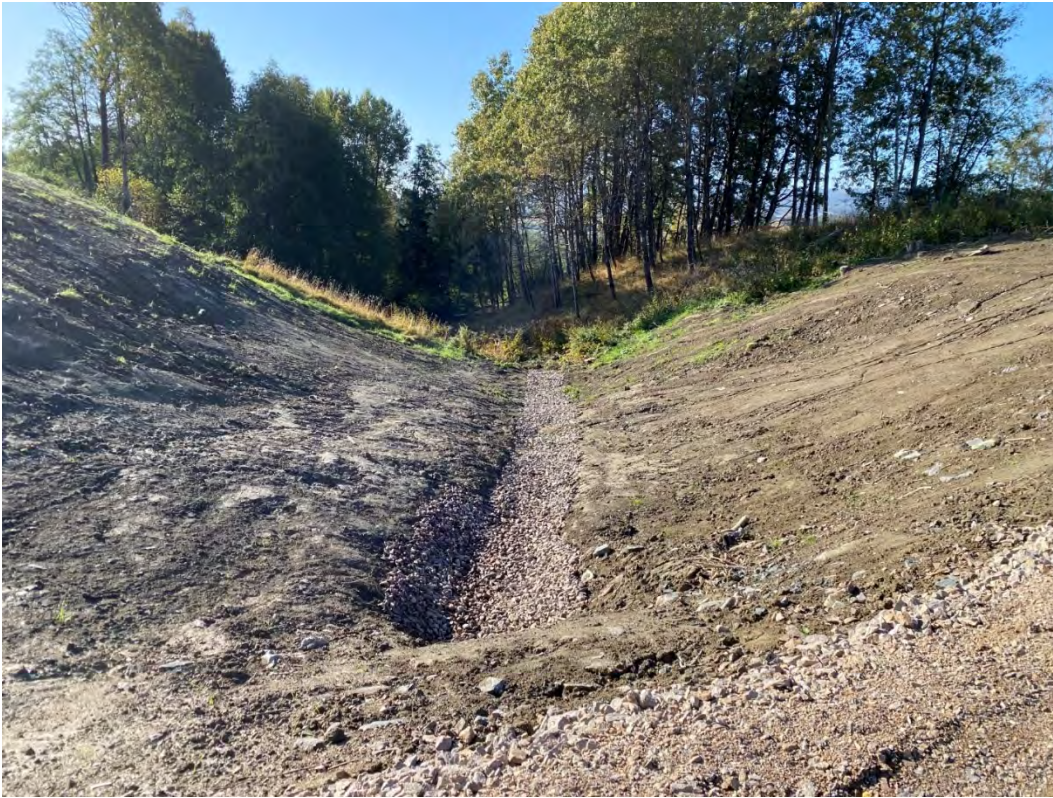
Figur 91: Ravine ved Senepsrud gård sikret og drenerende masser og rør er lagt for å håndtere overvann.

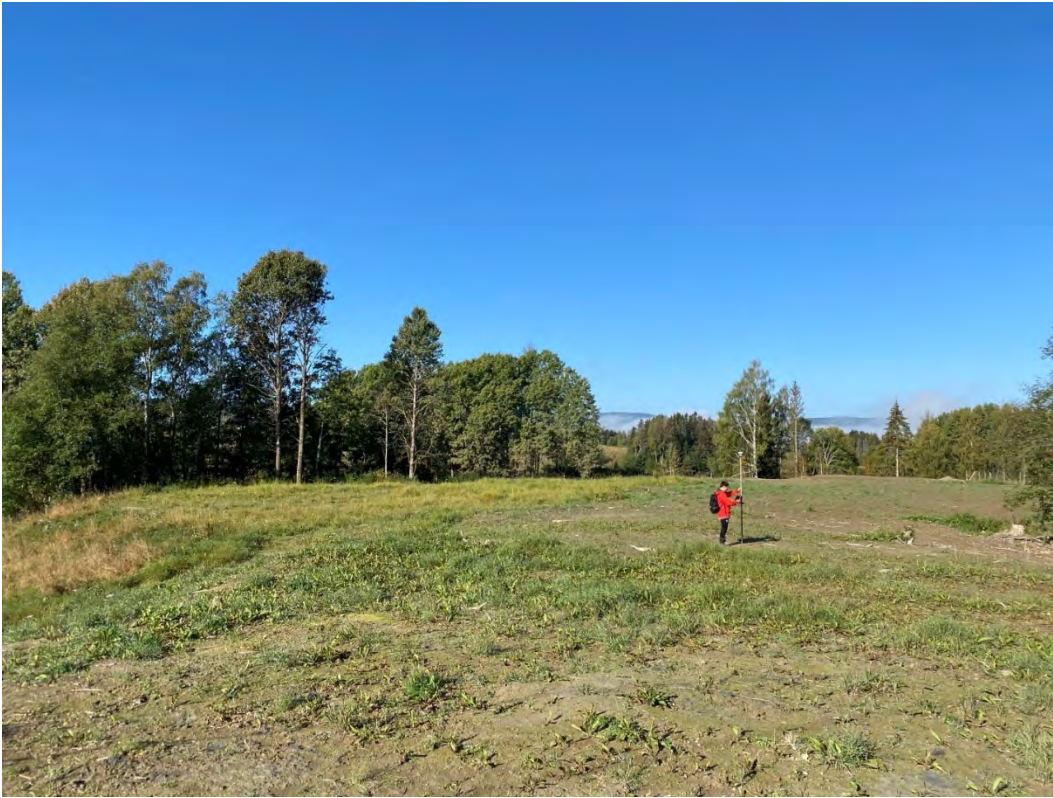
Figur 93: Avlastning ved Senepsrud gård. Bildet er tatt mot vest. NVE måler inn ferdige tiltak med GPS/drone.
