Tiltak i vassdrag

20872 – Ferdigrapport for NVEs krisetiltak mot kvikkleireskred i kvikkleiresone 521 Nygård, Nannestad kommune – Viken. Sikringstiltak i Leirbekken, Engelstadbekken og 4 avlastninger av skråningstopper. Sikringsarbeidene ble utført i perioden januar 2021 – september 2021. Miljøtilpassing på strekning P620-P720 i Leirbekken ble utført i uke 46, 2022.

Tiltaksinformasjon			
Sikringsplan, dato:	4.3.2021	Ferdigstilt tiltak:	September 2021
Revisjon 2	6.3.2023	Miljøtiltak Leirbekken strekning P620-P720	Uke 46, 2022
Vassdragsnummer:	002	Saksnummer:	202003844
Kommune:	Nannestad	Prosjektnummer:	20872
Kommunennummer:	3036	Anleggsnummer:	13662
Fylke:	Viken	Arkivkode:	411

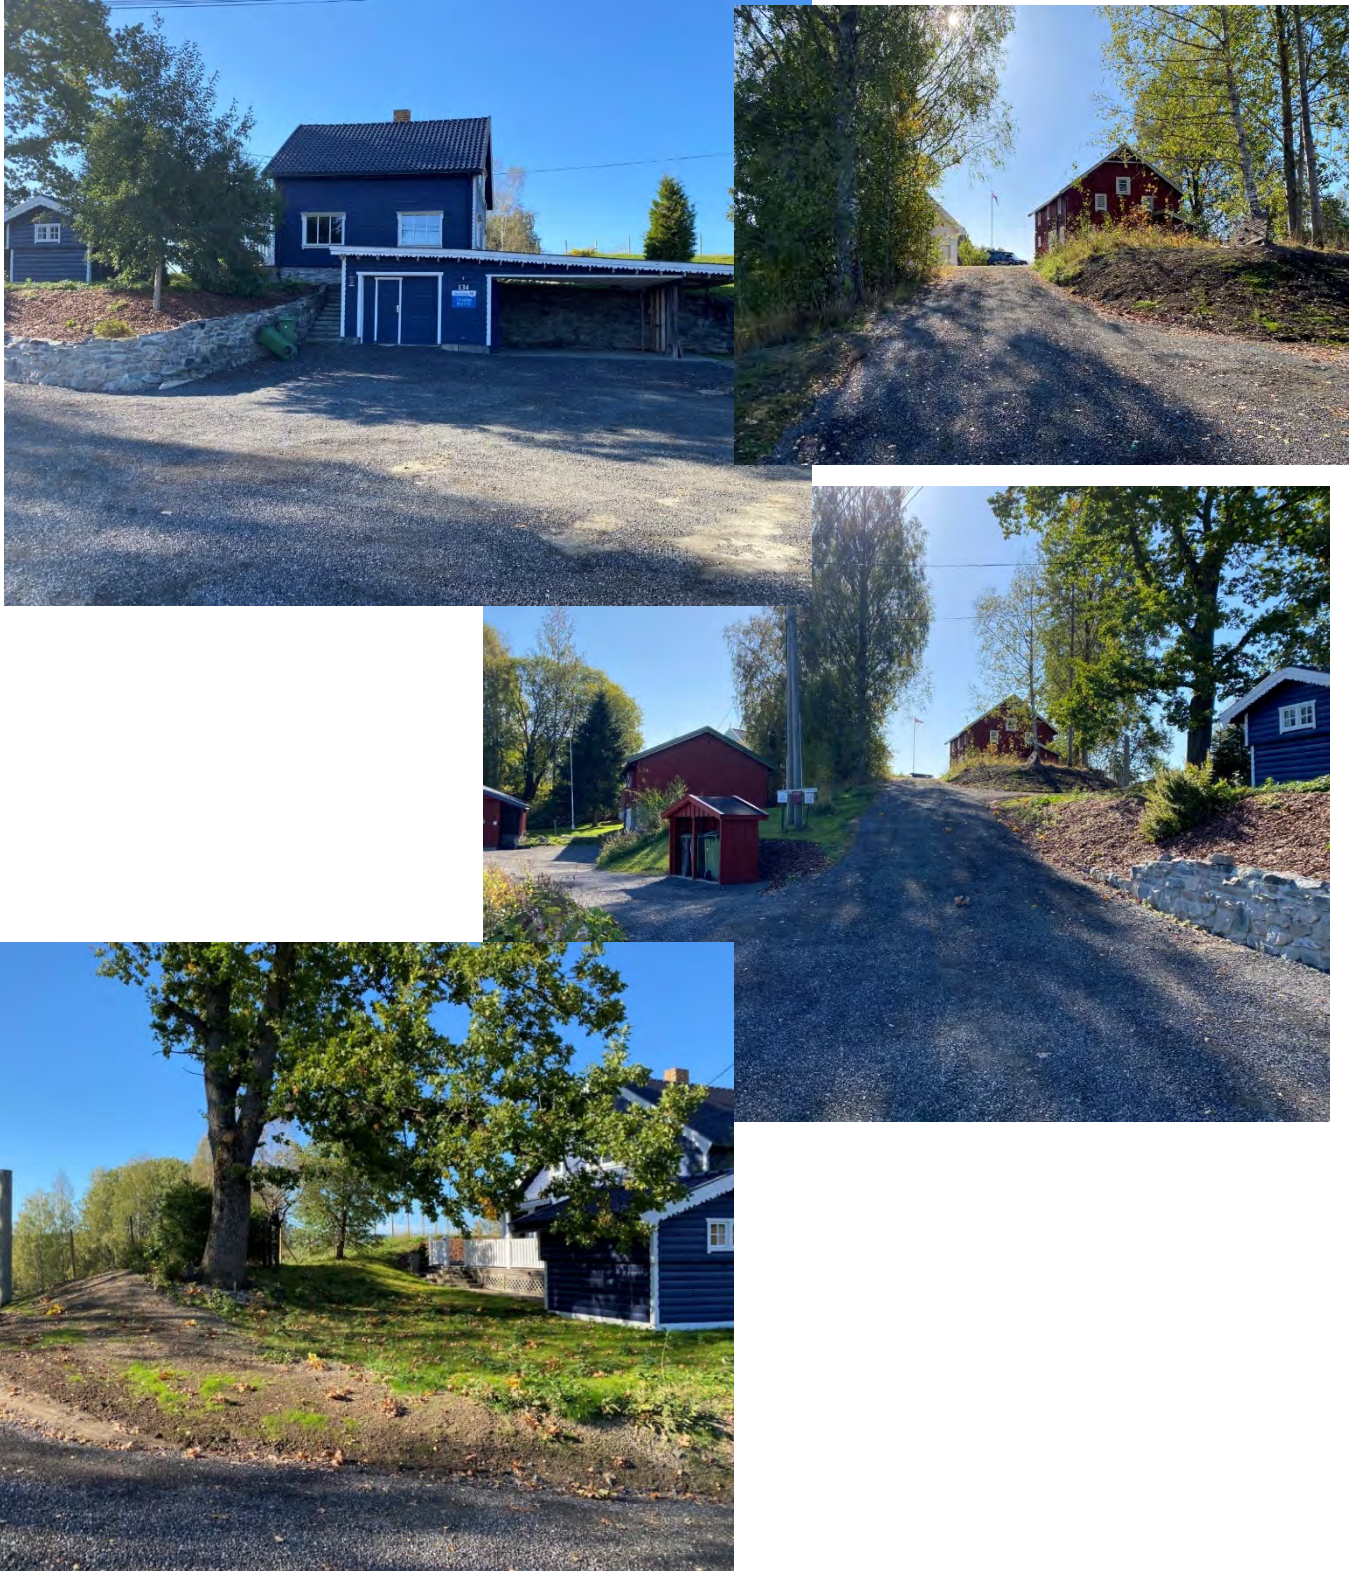
Figur 96: Innkjørsel til eiendommene Nannestadvegen 130, 134 og Senepsrud gård. Satt i stand etter avtale med grunneiere.
