## NOTAT

Emne: Storfosdammen – befaring/planlegging av tømning nedstrøms vannspeil + inspeksjon av fjellnivå ved pilarer

Dato: 04.06.2021

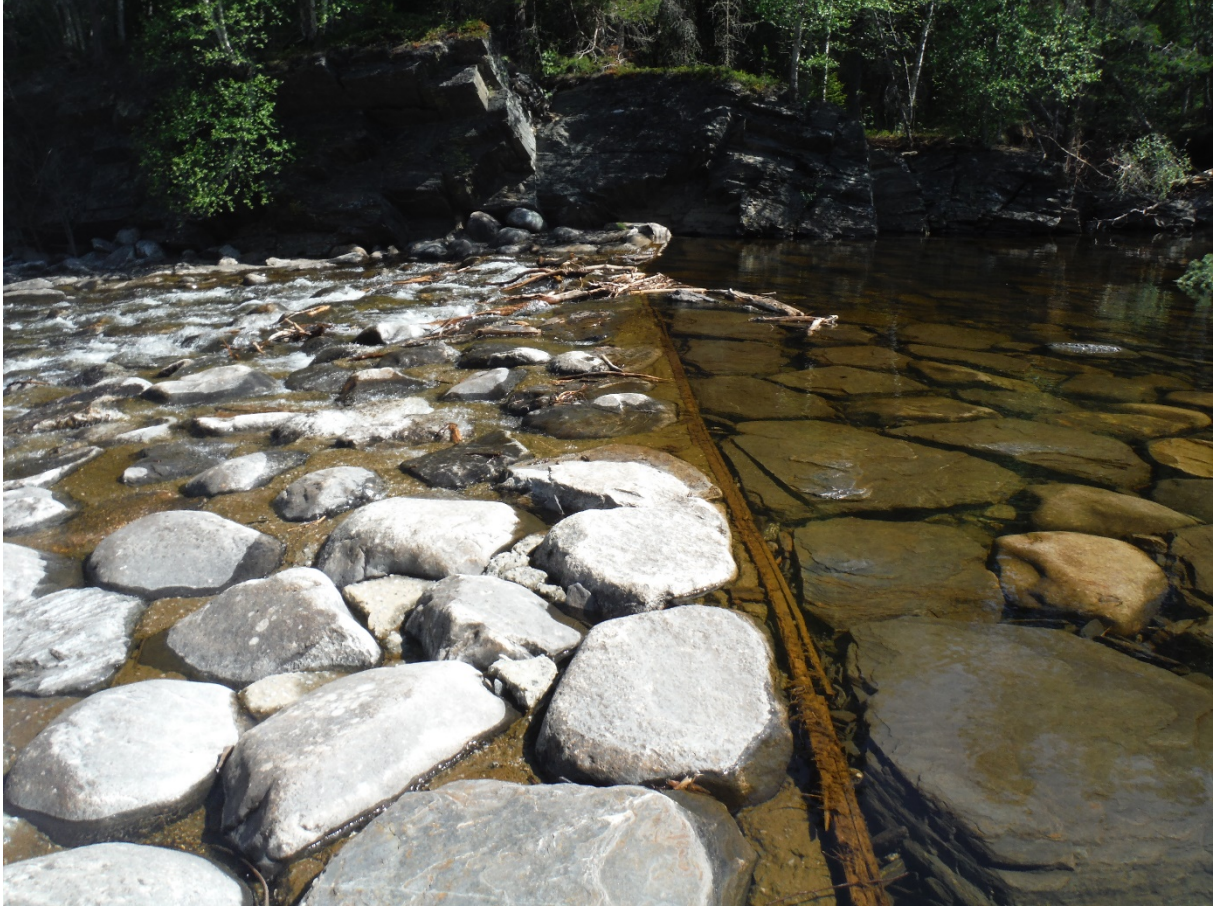
4. Vanddybder i vannspeil 2 (nedstrøms terkel nr. 1): Her ble det målt dybder langs dypløpet av vannspeilet fra utløp til innløp, varierende dybde mellom 0,85 m - 1,55 m. Gjennomsnittlig dybde er ca. 1,30 m
5. Terskel nr. 1 er etablert med stein innstøpt i betong, se bilde under

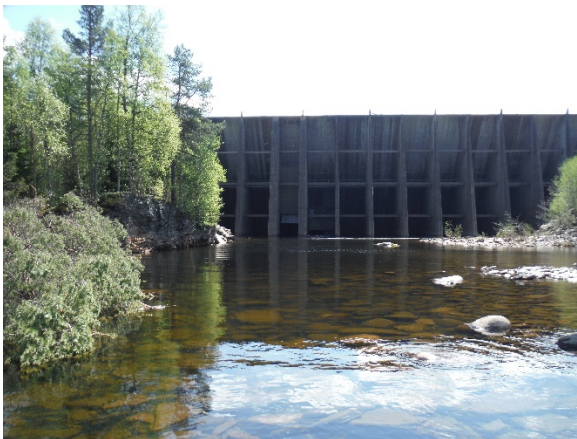
Vannspeil nr. 1

6. Det er i alt 11 terskler som danner vannspeil fra Storfossdammen til utløpet bekken nedstrøms Nåva inntak. De øverste 4 vannspeilene ble befart, se bilder under  
Vanddybden er veldig varierende, antatt fra 0,5 m – 3 m. Observerte ørekyte, ellers ingen tegn til annen fisk.

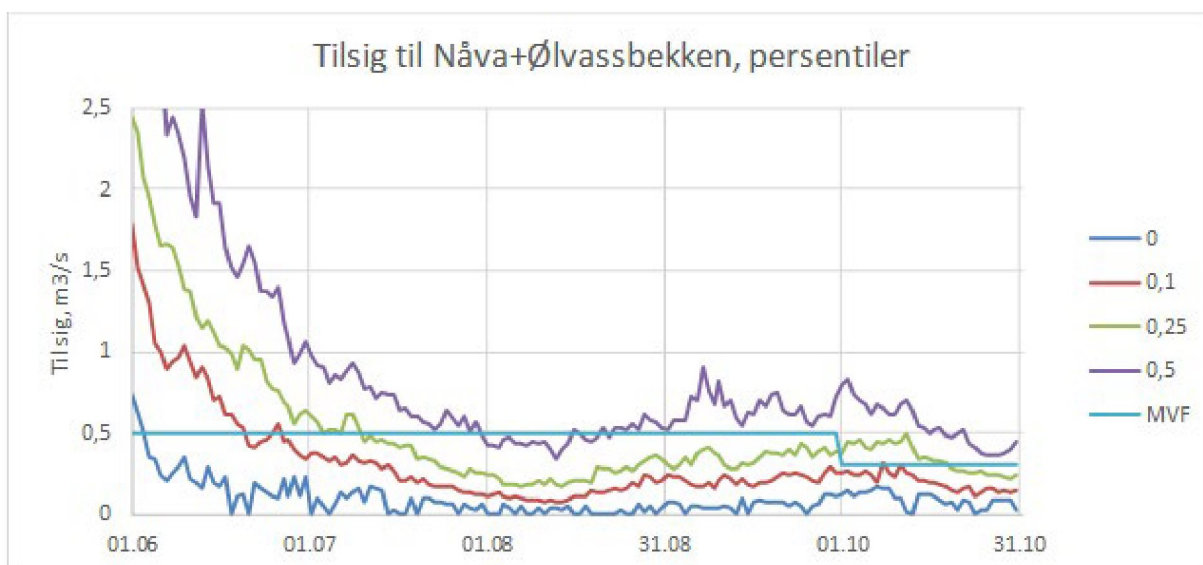
Figur 1: Tilsigsstudie Nåva + Ølvassbekken

*Her er persentiler for vannføring til Nåva og Ølvassbekken samlet. Det er beregnet fra vannføringsserie for Brattset fra 1958-2020, arealskalert fra 433 km<sup>2</sup> til (60,5+5,1) km<sup>2</sup> for bekkeinntakene.*

*Figuren viser også hva som er kravet til MVF nedstrøms Storfosdammen. Det er bare 50% sannsynlig at disse to bekkeinntakene kan tilfredsstille minstevannskravet nedstrøms Storfosdammen*
