**Detaljutredning av faresoner på Vestfossen**

# **Geoteknisk rapport**

**Kvikkleiresoner: Grevlingstien og Granløkka**

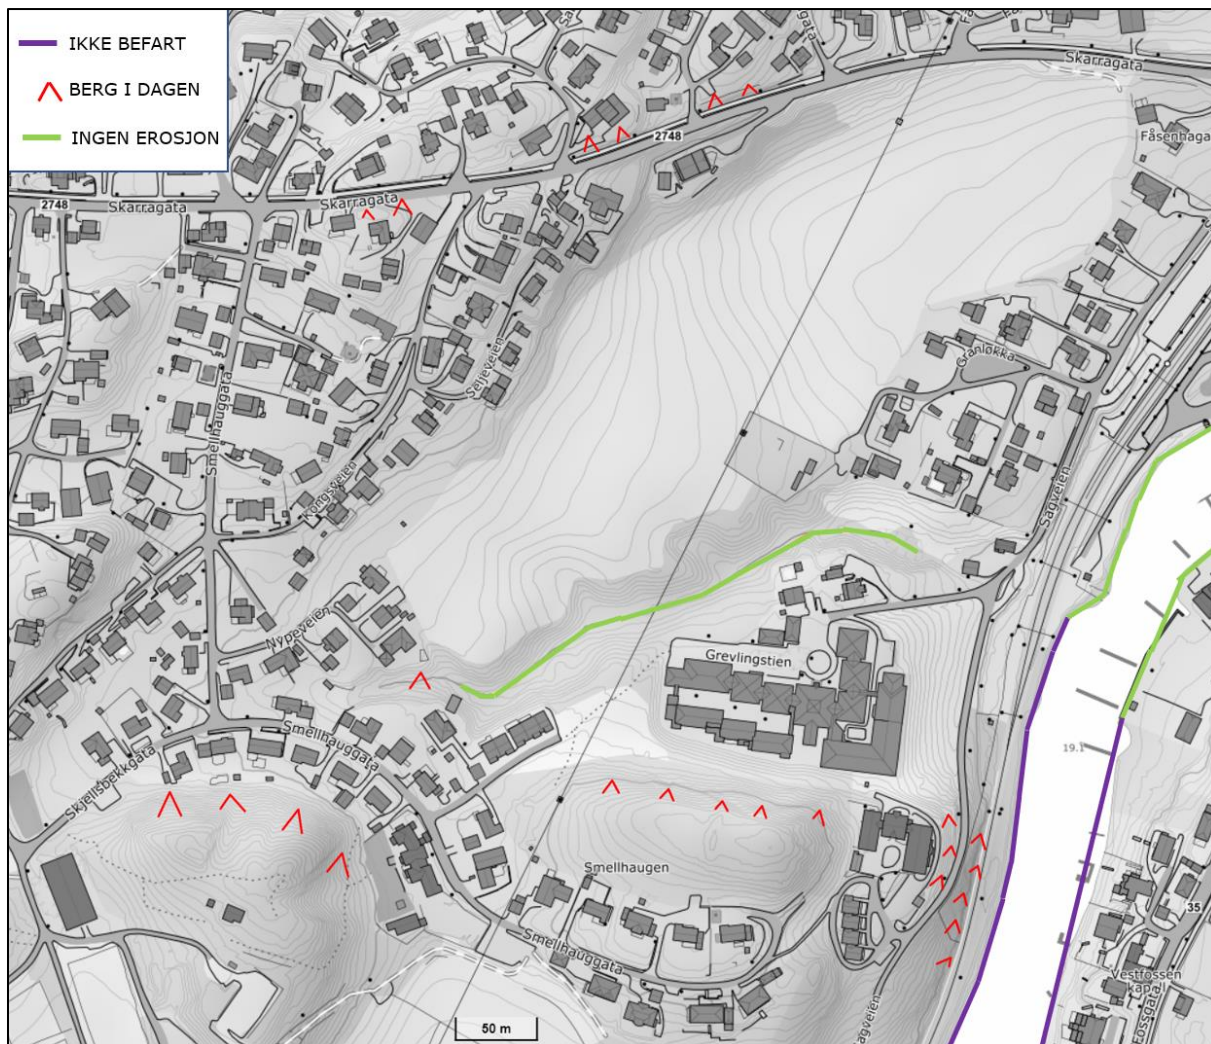
Figur 2.1: Observasjoner fra felt. Erosjon og berg i dagen, samt markering av område ikke befart.

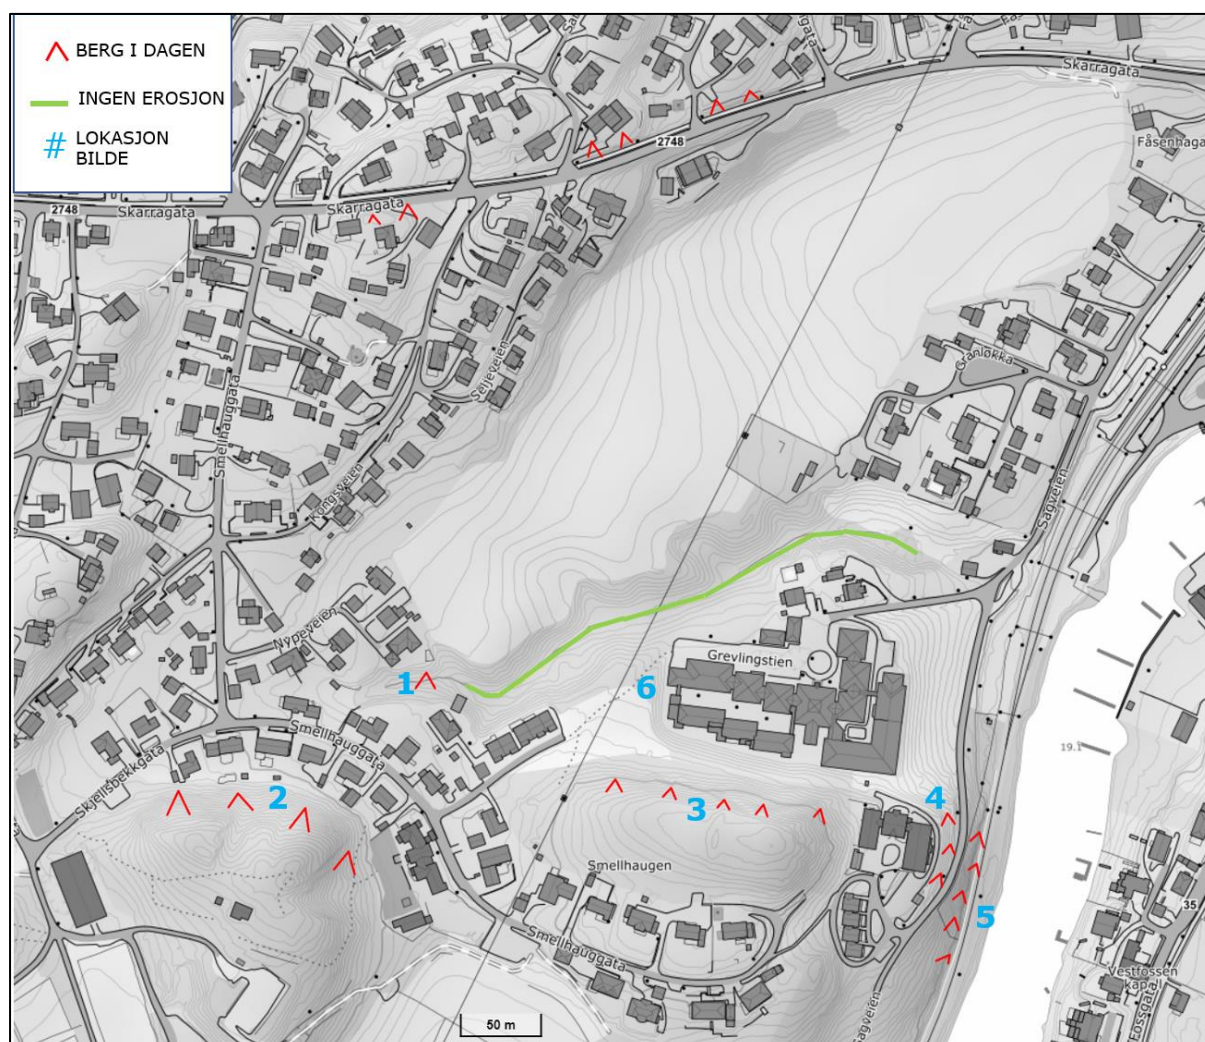
Det ble ikke avdekket erosjon i ravinen som skiller Grevlingstien og Granløkka. Det ble observert berg i dagen i vestlig del av ravinebunnen (Figur 2). Det ble også oppdaget berg i dagen flere steder, særlig mot sør, langs Vestfosselva og på haugene sør for sonene. Det er også bergskjæring langs Skarragata på nordsiden av sonene. Det ser ut til at det er berg/blokk langs Vestfosselva, men det er vanskelig å komme nærmere nok til å bekrefte dette. Observert berg i dagen er vist på Figur 3-Figur 6. Observasjoner fra felt er vist på Figur 1.

Figur 1: Kart over Grevlingstien og Granløkka med berg i dagen og kartlagt erosjonsforhold, samt referanse til bildelokasjon

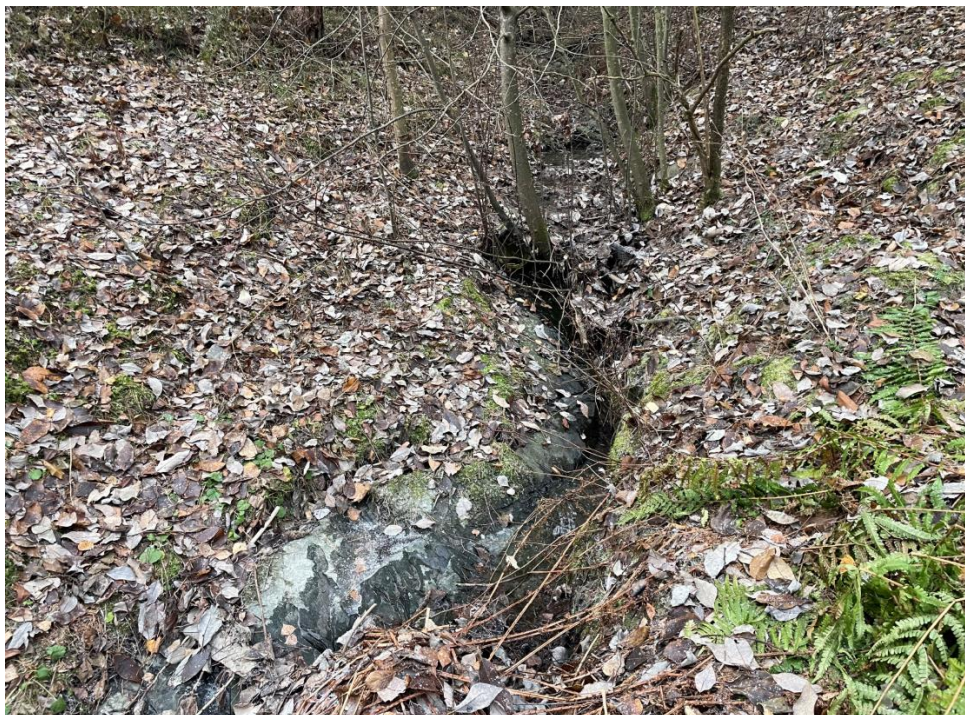
*Figur 2: Berg i ravinebunn (lokasjon 1, Figur 1)*

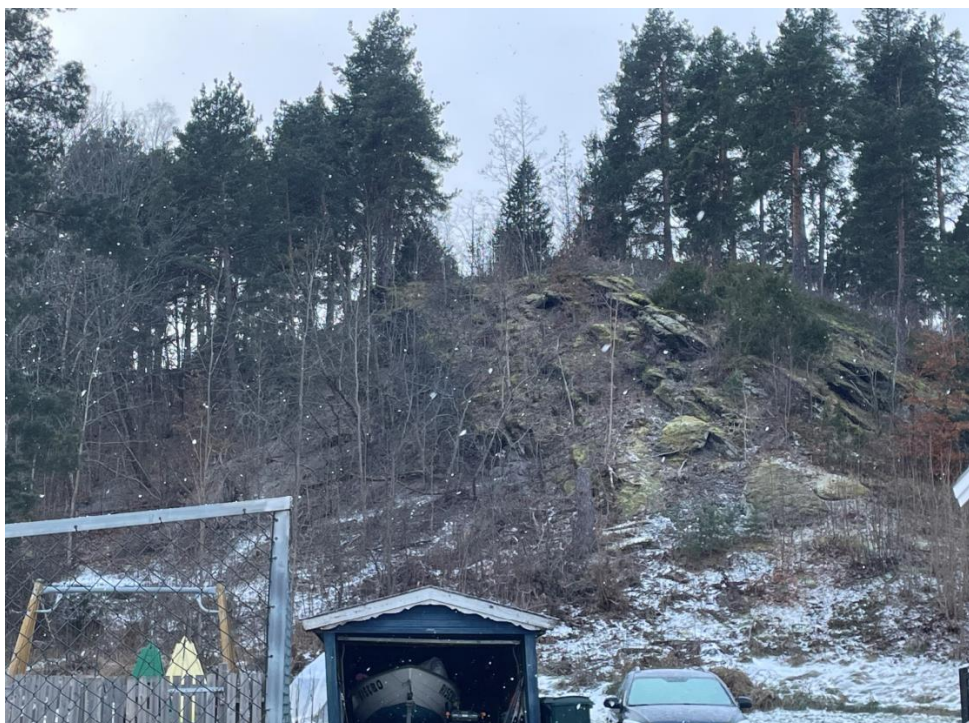
*Figur 3: Berg i dagen, sørvestlig haug (lokasjon 2, Figur 1)*

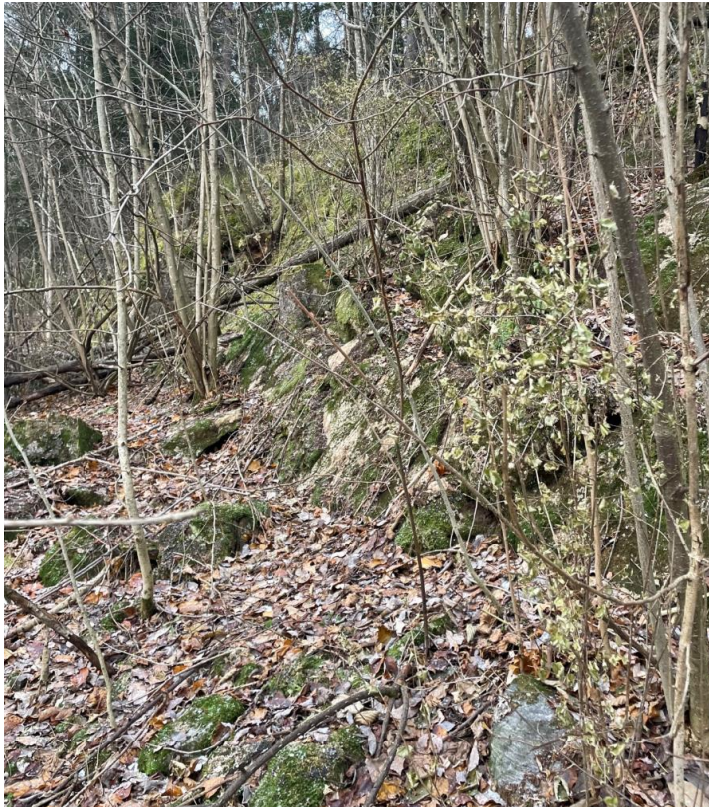
*Figur 4: Berg i dagen, Smellhaugen (lokasjon 3, Figur 1)*

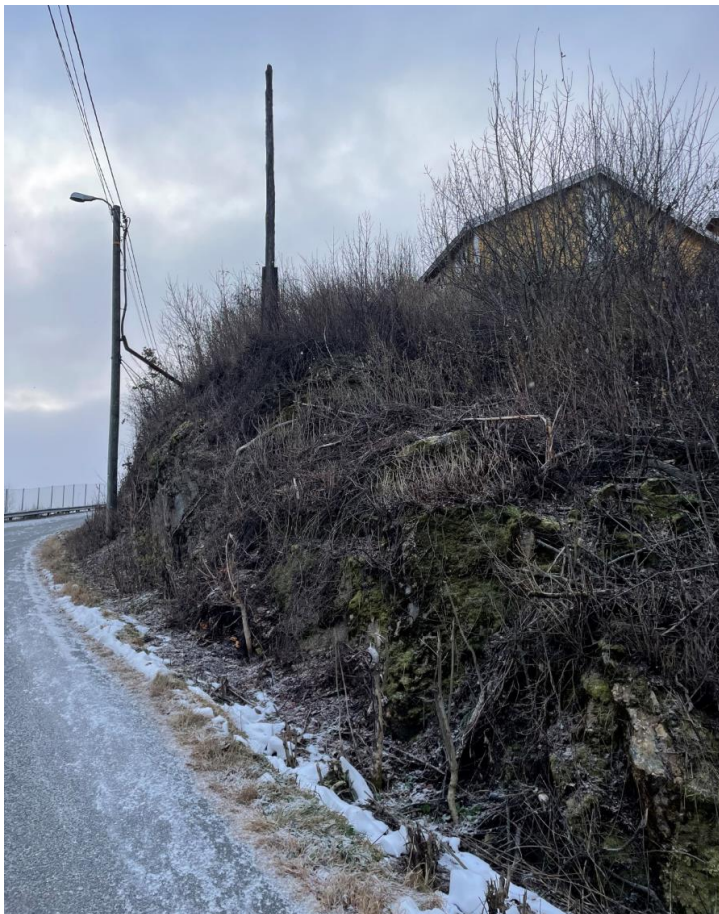
*Figur 5: Berg i dagen nedenfor Sagveien 32 (lokasjon 4, Figur 1)*

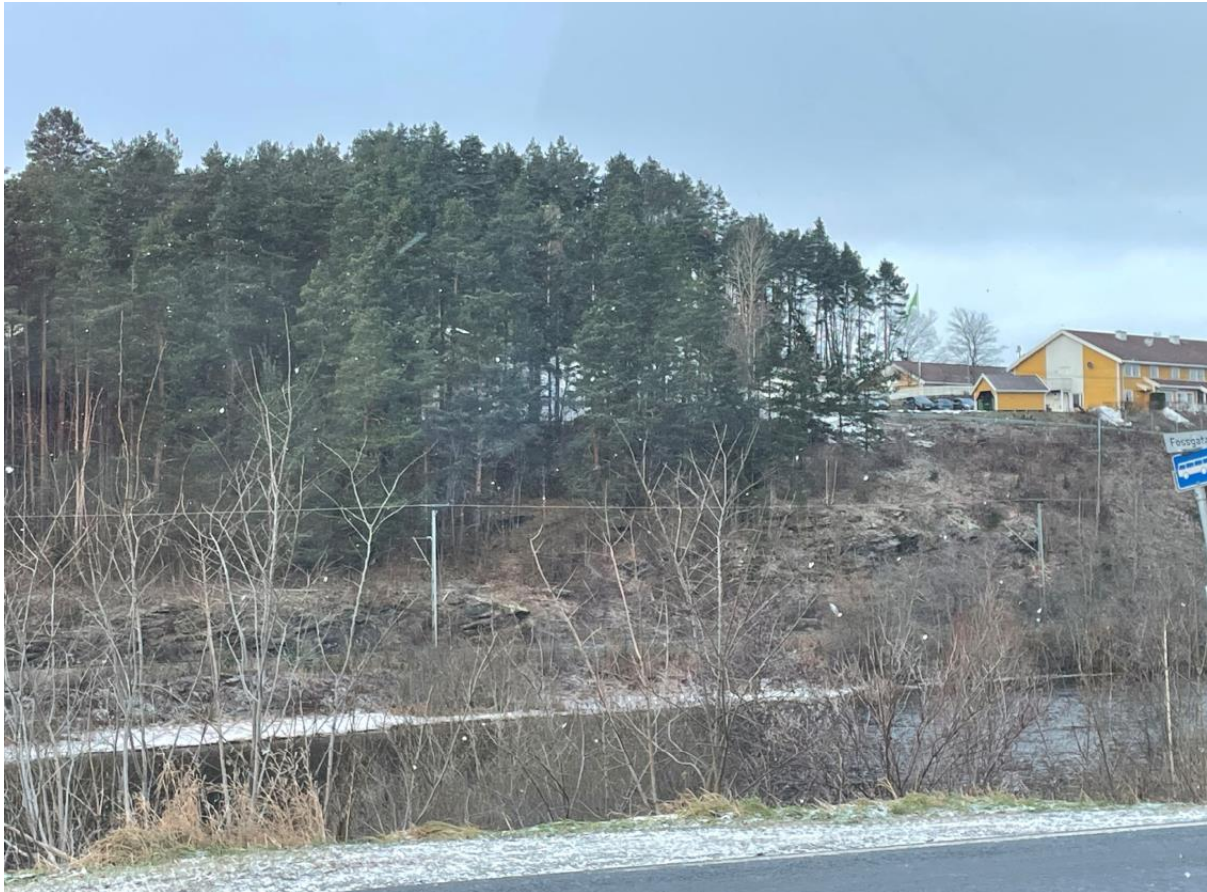
*Figur 6: Berg i dagen langs elva, og mulig plastring ned mot elv sett fra østsiden av Vestfosselva. (lokasjon 5, Figur 1)*

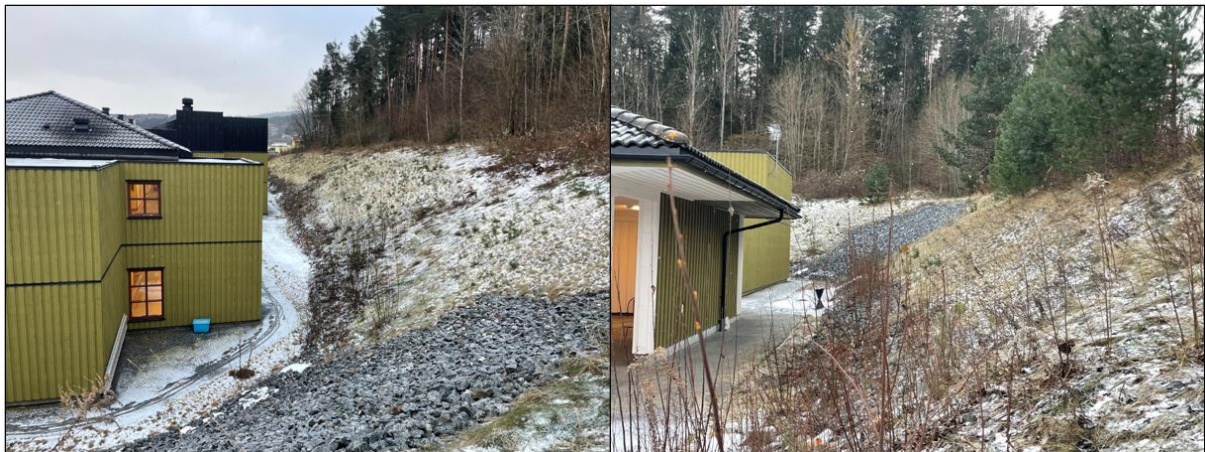
På sør/vestside av sykehjemmet Villa Skaar er det tegn til terrenginngrep, med en forholdsvis bratt skråning på ca. 4-5 m. Overflaten av skråningen er dekket med grus (se Figur 7). Skråningen ser ut til å være menneskeskapt, og det antas som sannsynlig at skråningen er prosjektert som et tiltak mot overflateutglidninger ned mot sykehjemmet.

*Figur 7: Terrenginngrep/grusfylling på sør/vestside av Villa Skaar (lokasjon 6, Figur 1)*

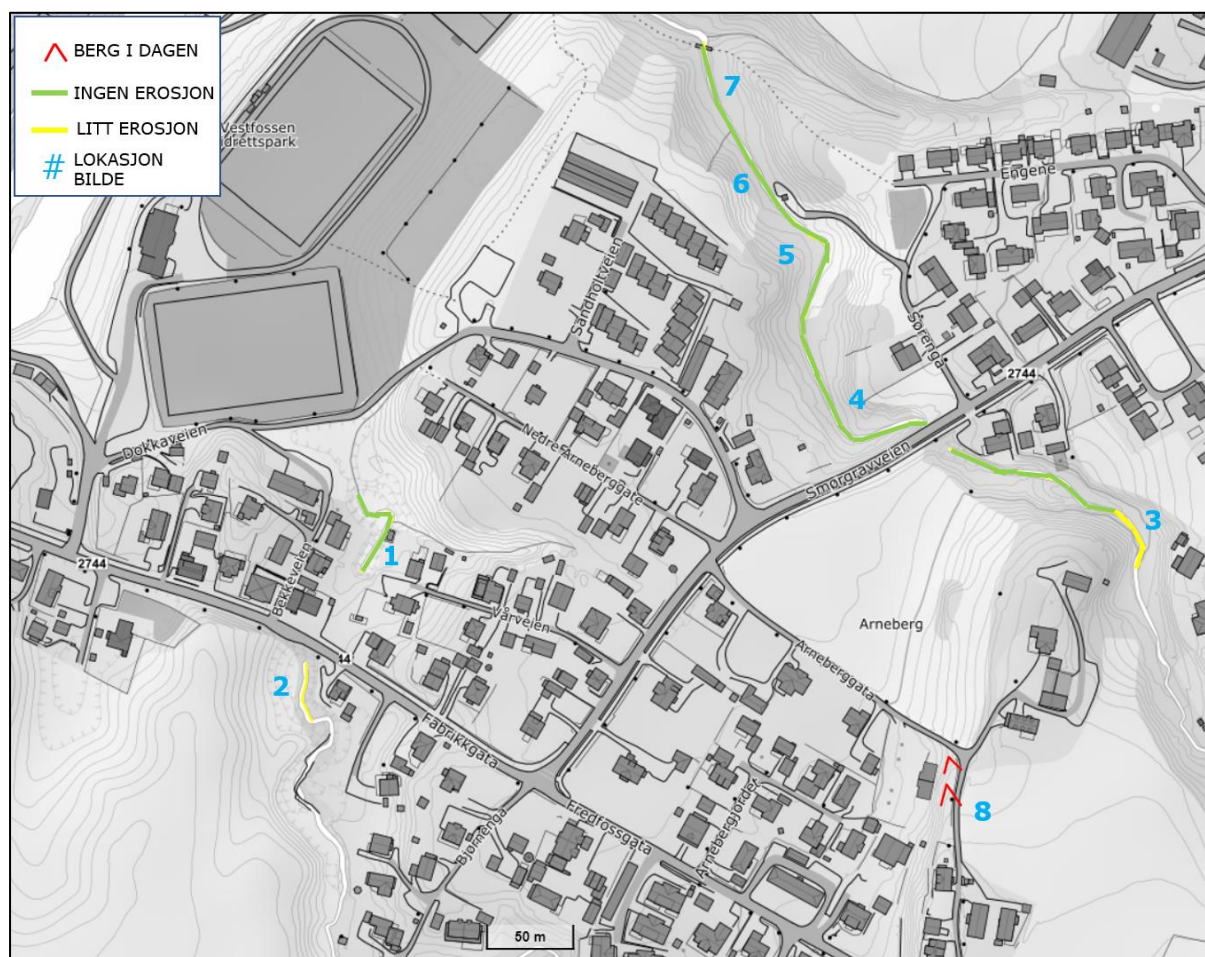
Figur 8: Kart over Vestfossen sentrum med berg i dagen og kartlagt erosjonsforhold, samt referanse til bildelokasjon

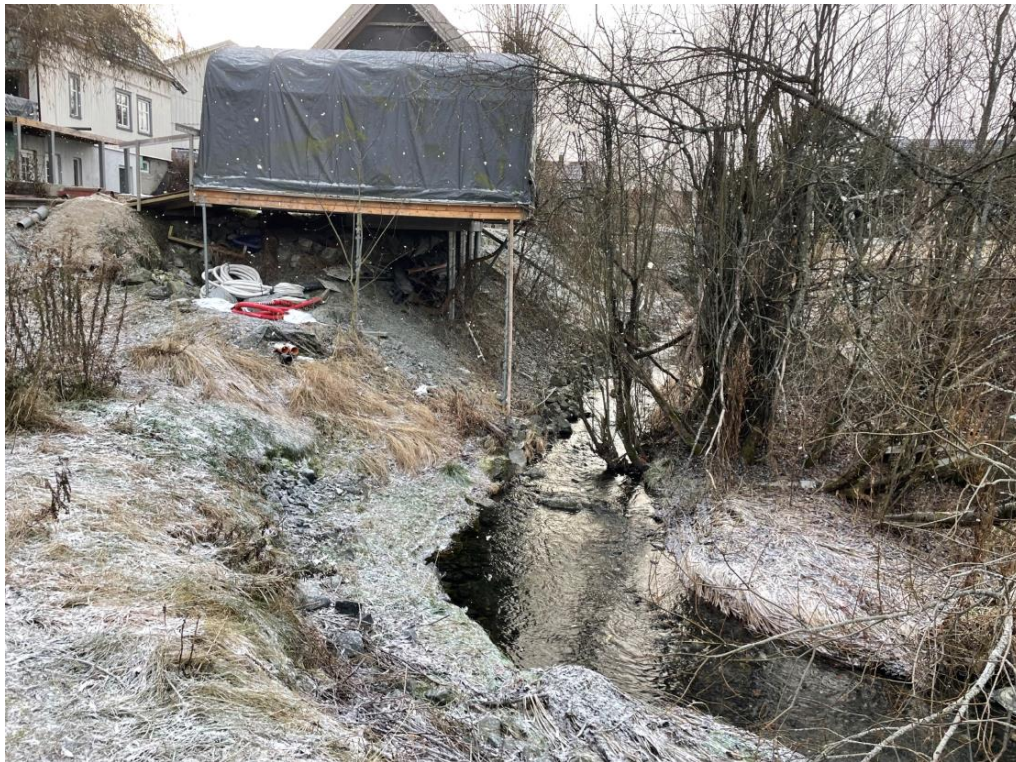
Figur 9: Bekk mellom sone Fabrikkgata og Vestfossen idrettspark. Mulig tegn til erosjonssikring på nedsiden av hus langs bekkekant. (lokasjon 1, Figur 8)

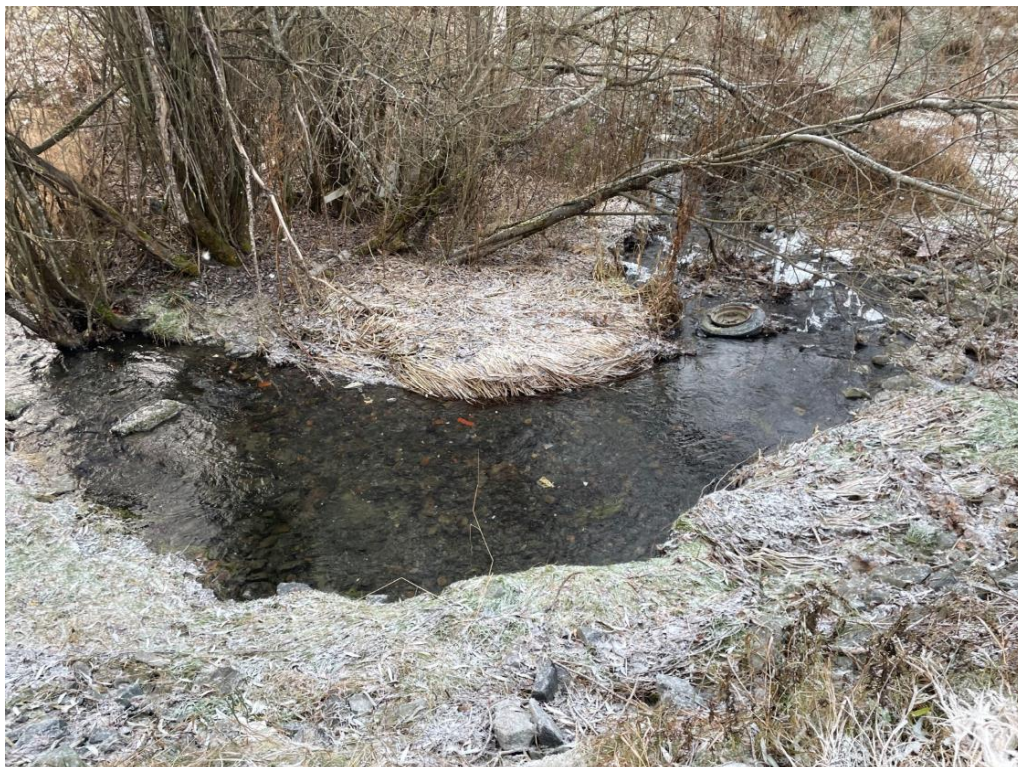
Figur 10: Bekk mellom sone Fabrikkgata og Vestfossen idrettspark. Lav terrenggradient, klart vann (lokasjon 1, Figur 8)

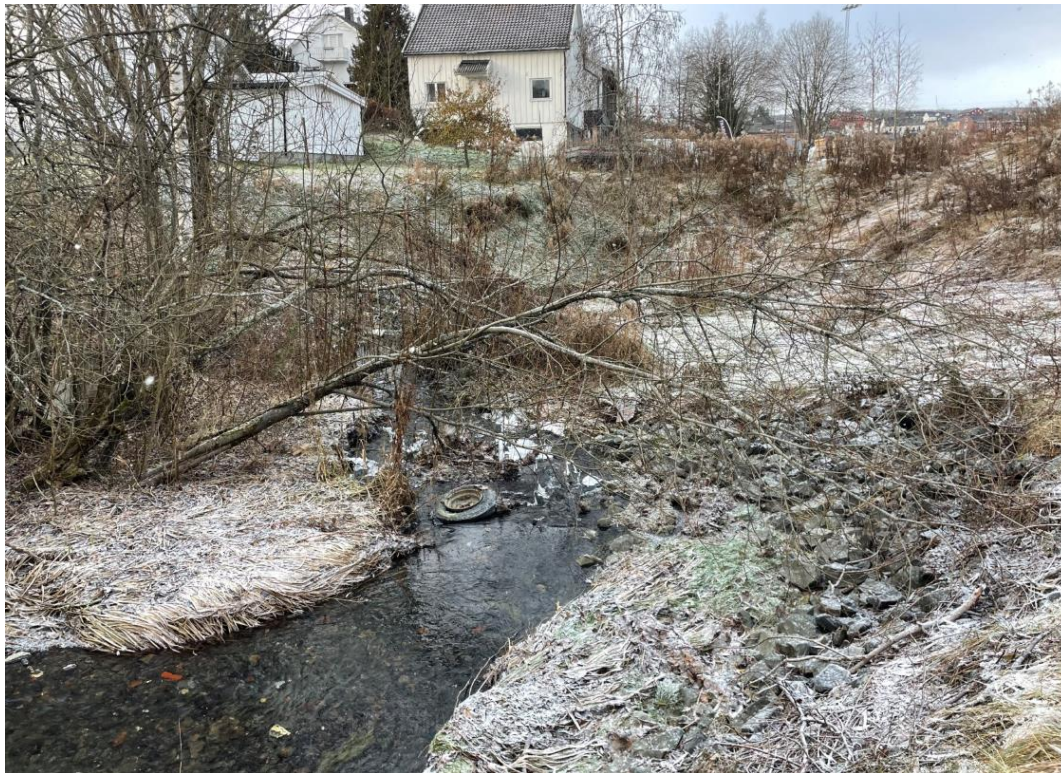
*Figur 11: Bekk mellom sone Fabrikkgata og Vestfossen idrettspark. Lav terrenggradient inntil bekken. (lokasjon 1, Figur 8)*

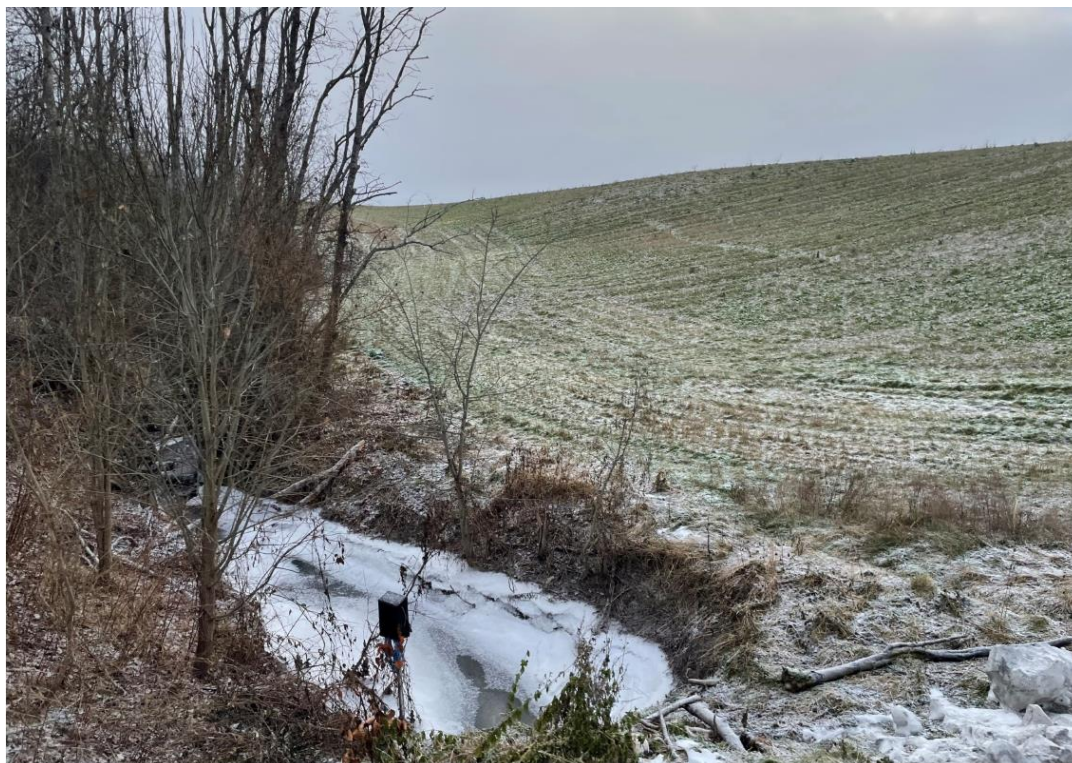
På sørsiden av Fabrikkgata (Figur 12) er det tegn til sår i terrenget. Gradientforholdene langs bekken vurderes som bratte. Det var is i bekken på befaringstidspunktet, og derfor ikke mulig å se bekkebunn. Det kartlegges som litt erosjon (Figur 8).

*Figur 12: Bekk mellom sone Fabrikkgata og Vestfossen idrettspark. Sår i terreng i kant av bekken (lokasjon 2, Figur 8)*

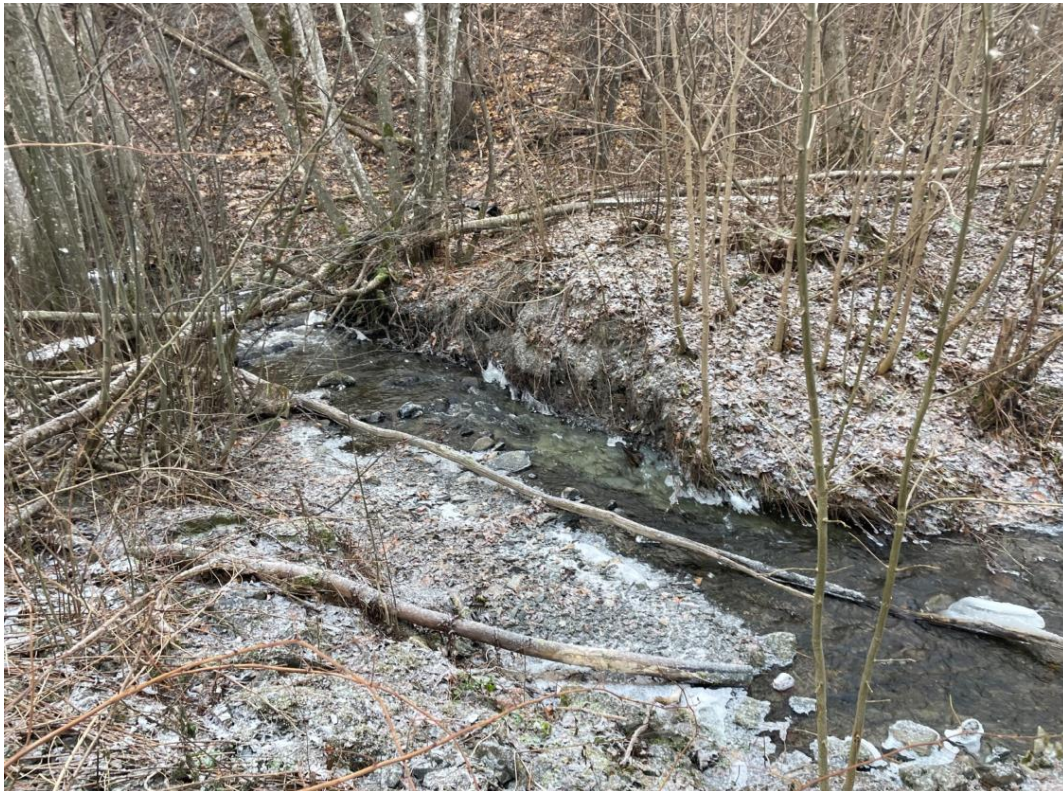
*Figur 13: Erosjon langs elv på østsiden av Smørgravveien (utenfor prosjektområde), sår i terrenget i bekkesving (lokasjon 3, Figur 8)*

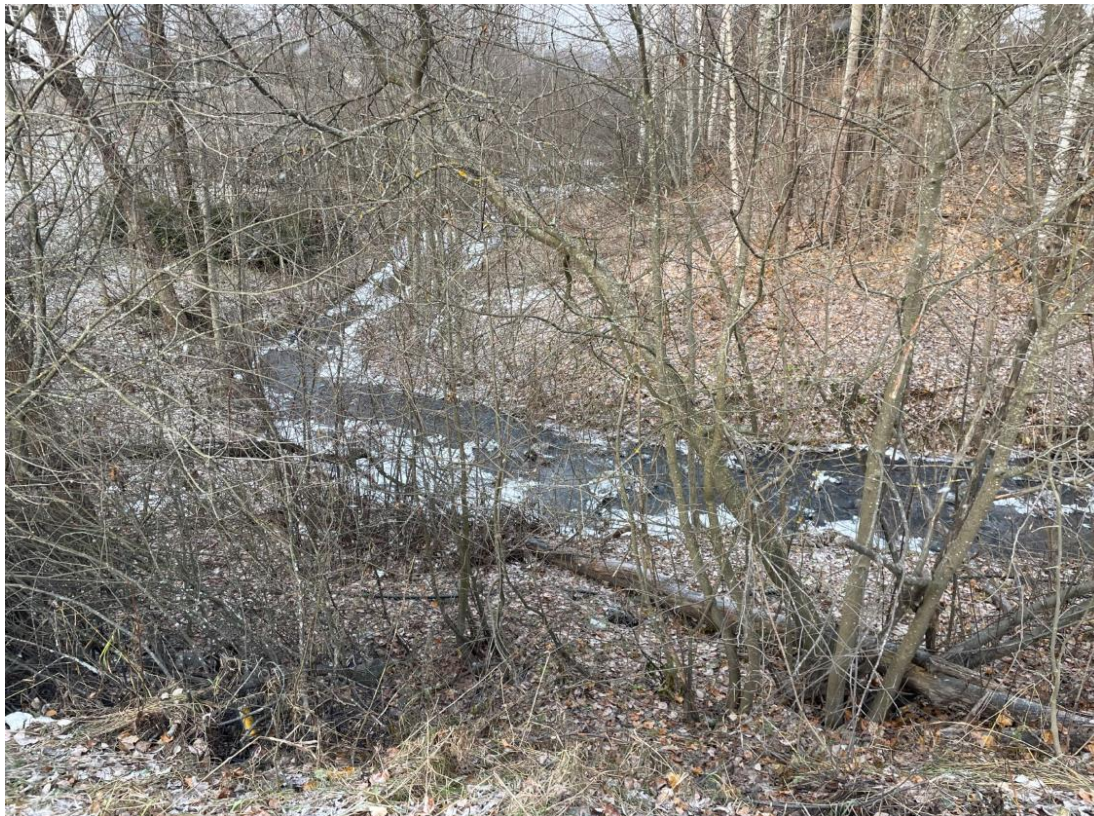
*Figur 14: Bekk mellom sone Fabrikkgata og Vestfossen idrettspark. (lokasjon 4, Figur 8)*

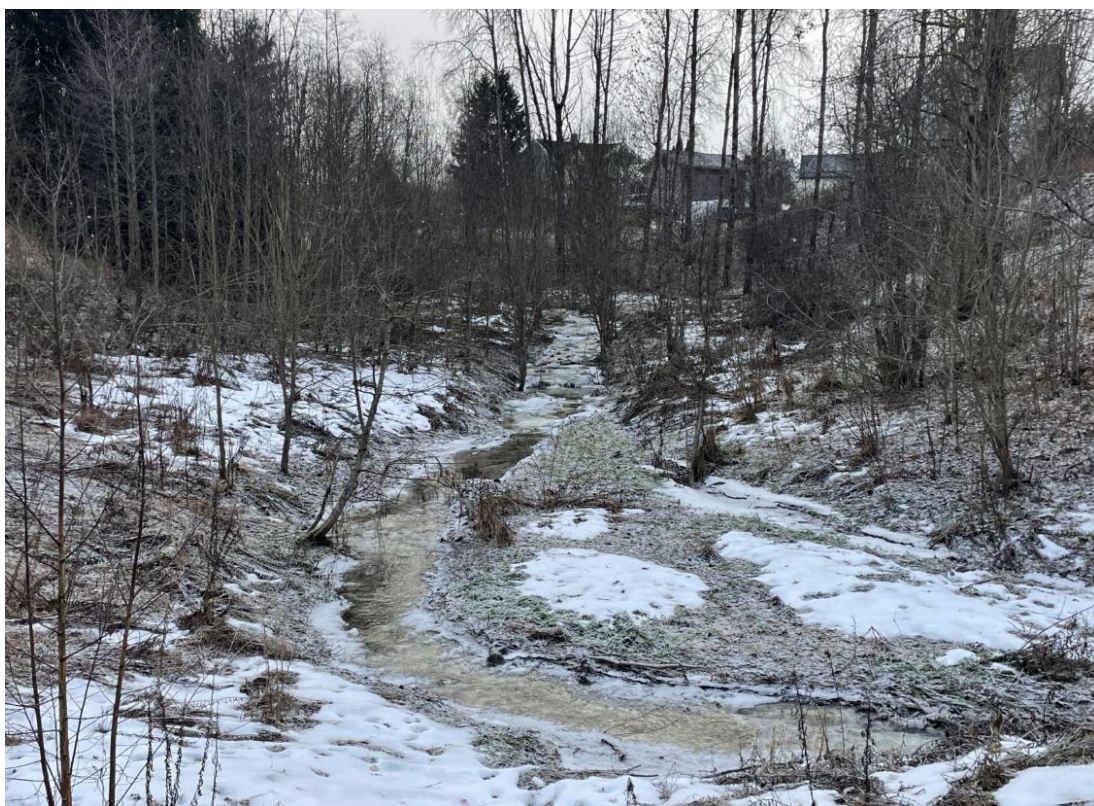
Lokasjon 5 ser ut til å være der bekken ble lagt om under sikringsarbeidet (se Figur 15). Bekken ser ut til å ha ligget nærmere skråningsfot tidligere (til høyre for bekken i Figur 15, skråning opp mot Vestfossen idrettspark – retning sørvest).

*Figur 15: Sikret ravine mellom Sørenga og Vestfossen idrettspark, sett i retning sørøst. Lav terrenggradient. Antatt lokasjon hvor bekk er lagt om under sikringsarbeider i 2007 (flyttet mot nordvest bort fra skråningsfot) (lokasjon 5, Figur 8)*

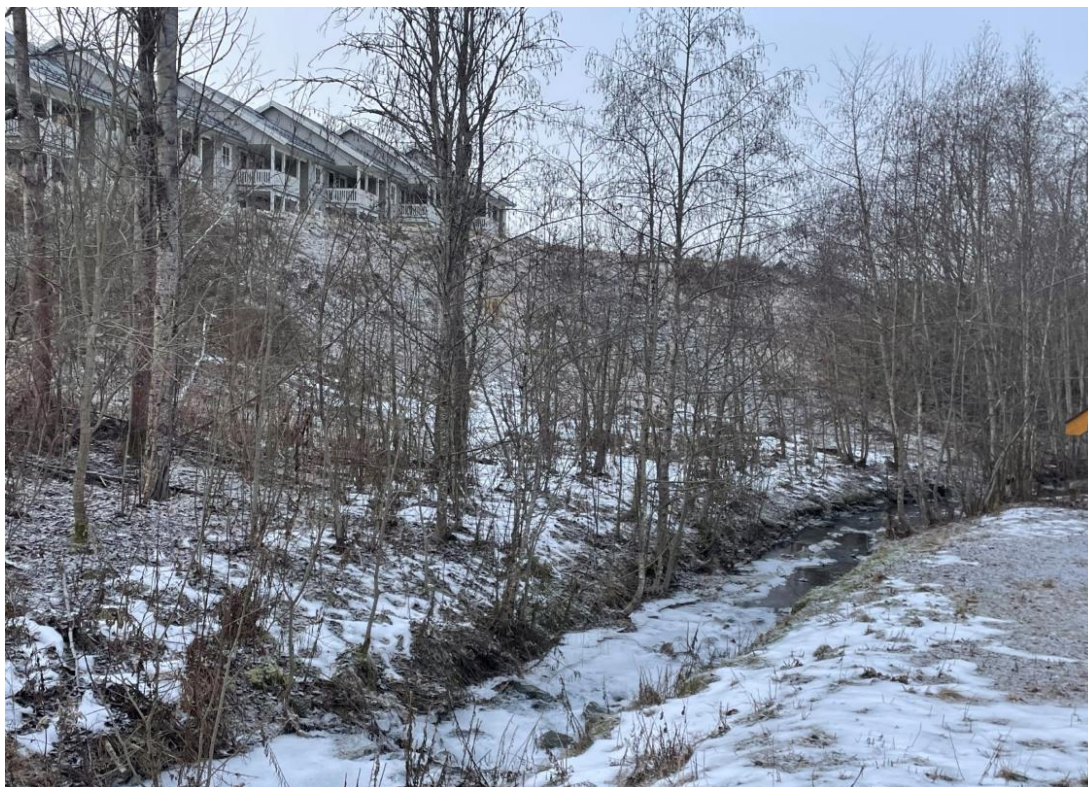
*Figur 16: Bekk mellom sone Fabrikkgata og Vestfossen idrettspark. Lav terrenggradient/platå i landskap nærmest bekk (lokasjon 5, Figur 8)*

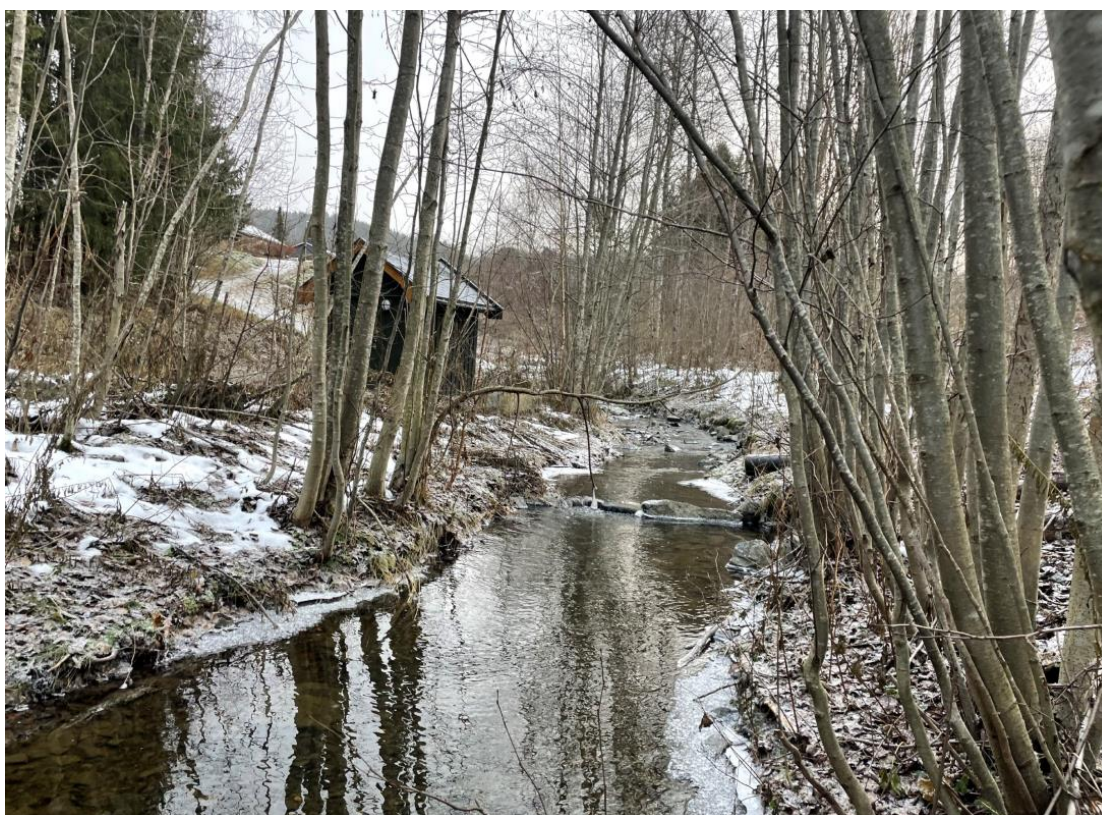
*Figur 17: Bekk mellom sone Fabrikkgata og Vestfossen idrettspark. Lav terrenggradient og klart vann i bekk (lokasjon 5, Figur 8)*

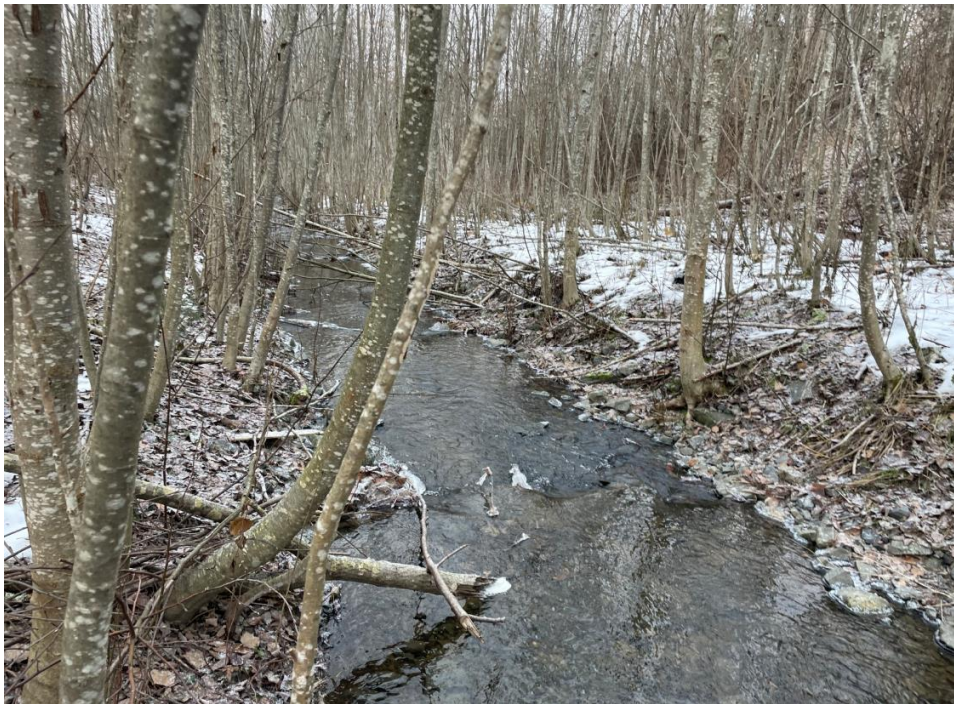
*Figur 18: Sikret ravine mellom Sørenga og Vestfossen idrettspark. Lav terrenggradient og klart vann i bekk (lokasjon 5, Figur 8)*

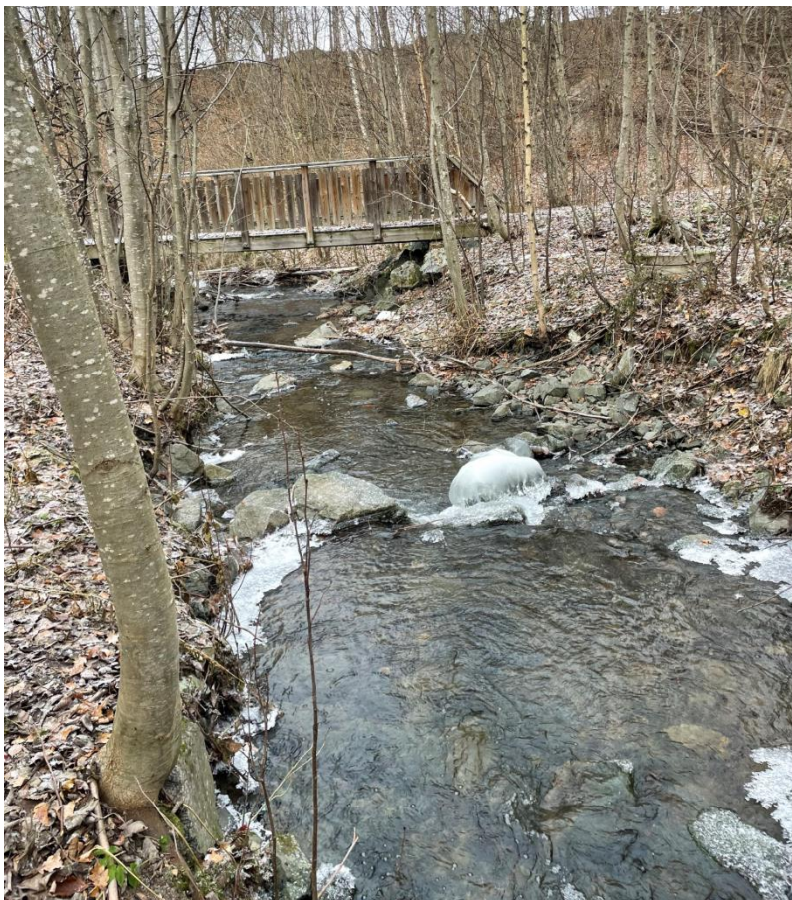
*Figur 19: Bekk mellom sone Fabrikkgata og Vestfossen idrettspark. Lav terrenggradient og klart vann i bekk (lokasjon 7, Figur 8)*

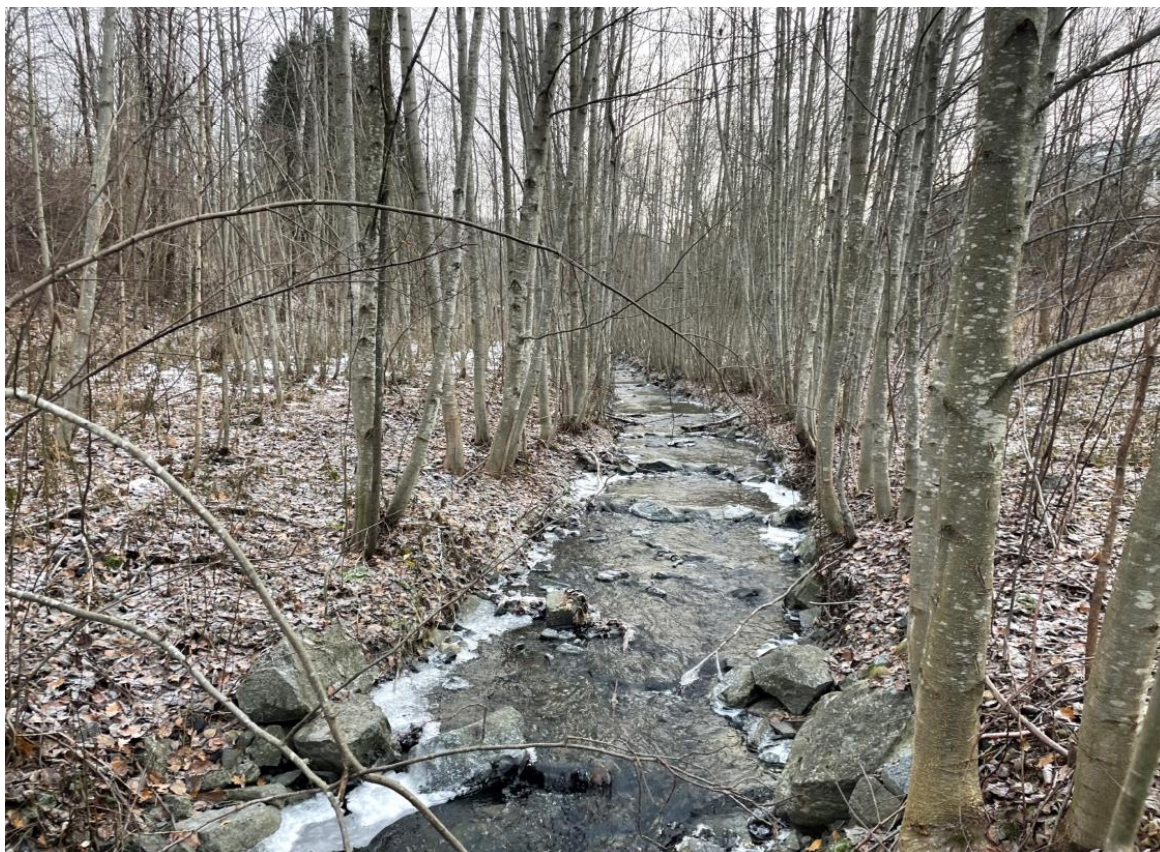
Figur 20: Bekk mellom sone Fabrikkgata og Vestfossen idrettspark. Sikringstiltak langs bekkekant. (lokasjon 7, Figur 8)

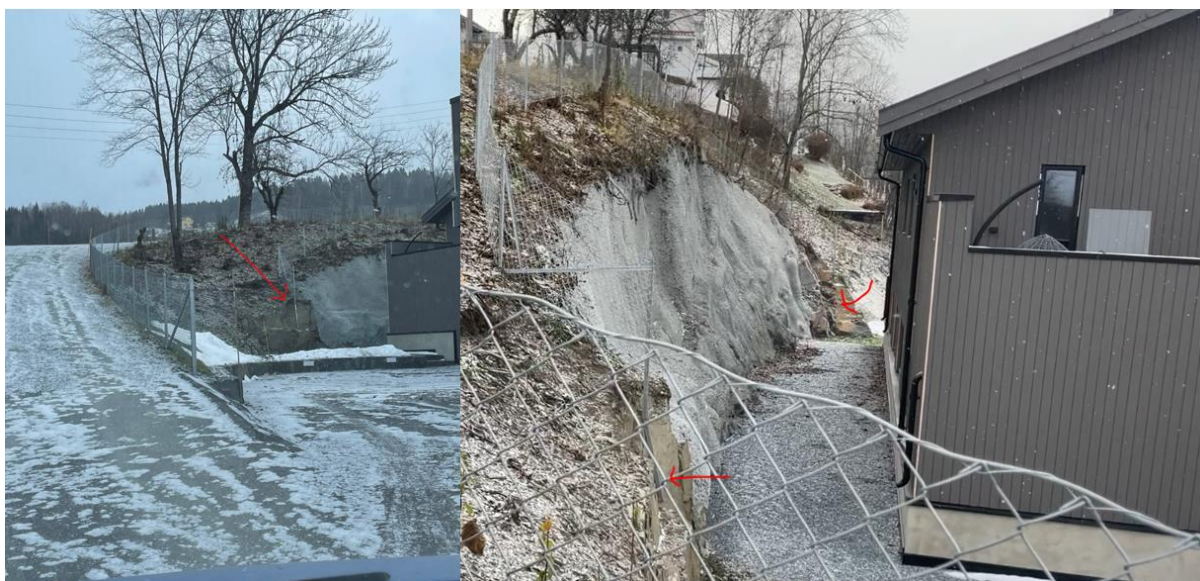
Figur 21: Fjellskjæring ved Arneberg, utenfor prosjektområde (lokasjon 8, Figur 8)
