Oversending av inspeksjonsrapport og varsel om vedtak om retting - STATNETT SF

Inspeksjonsrapport

Sted: 420 kV Aurdal-Sogndal og Sogndal-Hove
Deltakere: Johan Olav Bjerke, Seniorrådgiver, Statnett SF
Svein Rune Fossen, Byggeleder, Statnett SF
Steinar Sjømæling, Byggeleder, Statnett SF
Inger Helene Waagaard Riddervold (NVE), medinspektør
Matilde Anker (NVE), inspektør

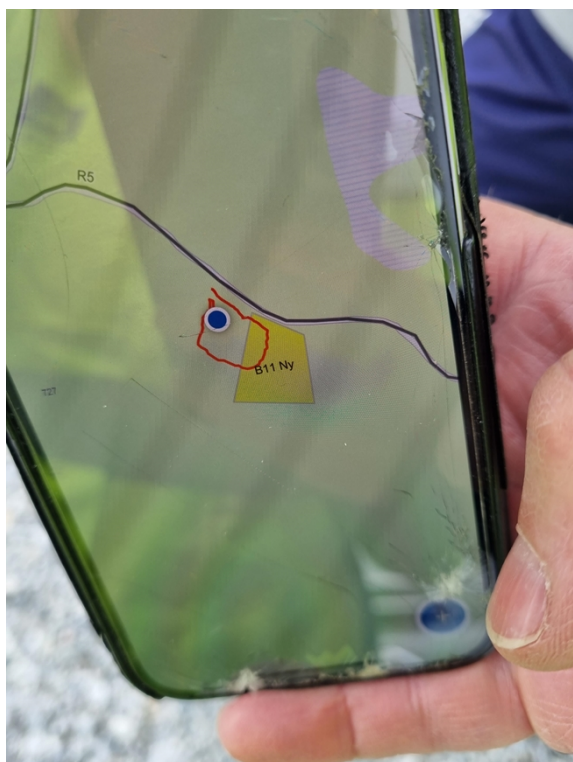
På inspeksjonen ble det avdekket at en del av rigg-, base- og lagerplassene ikke er etablert slik det ble gitt tillatelse til i våre vedtak. Det er avvik i nøyaktig plassering sammenliknet med vårt vedtak av MTA, med kartvedlegg, av 31. mars 2022. Vi satte følgende vilkår i vår godkjenning av mars 2022:

Avviket ble oppdaget ved at vi sammenliknet kartene som ble godkjent av oss i mars 2022 med Statnetts kartløsning på mobiltelefon, se bilde under.

Bilde 1: Gul firkant på kartet viser godkjent arealbruk for riggplass B11 på Aurlandsfjell, mens rød linje viser arealbruk slik den ble skrittet opp på inspeksjonsdagen. Kilde: Statnetts mobiltelefon.

| Avvik 1 | |
|---|---|
| Hvordan rette | Statnett dokumenterer all faktisk arealbruk mot godkjente planer av 7. juli 2021 og 31. mars 2022, og sender NVE søknad om endret arealbruk. |

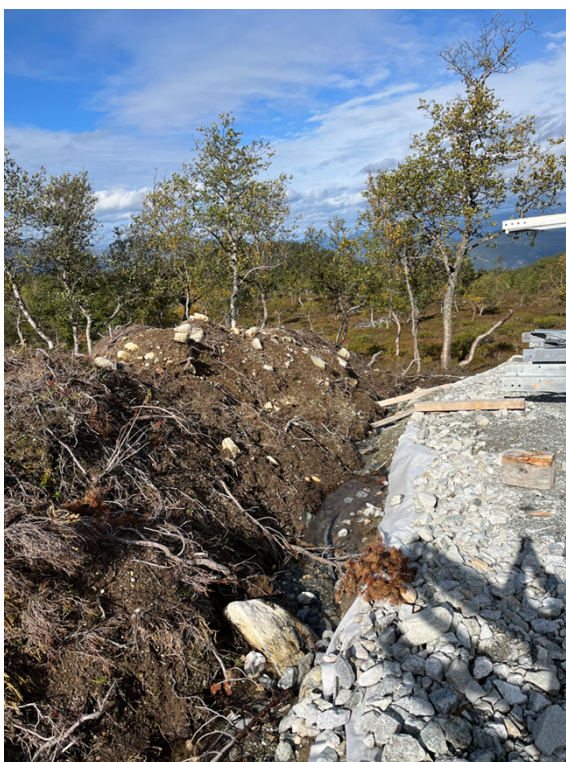
På noen av de midlertidige baseplassene, for eksempel ved B9B/B9C, var det lagt duk på terrenget før bærelaget var lagt på. Statnett opplyste at dette var gjort i bløte områder for å skåne terrenget. NVE har erfaring med at når disse arealene skal tilbakeføres blir det problemer med å fjerne duken uten at denne revner og blir til søppel. NVE påpeker at Statnett må være forsiktige når bærelaget skal tas av, slik at duken under ikke revner, og at dere sørger for å samle inn alle rester etter dukene.

Bilde 2: Eksempel på bruk av duk mellom terreng og bærelag. Dette er fra B9B/B9C på Frønningen. Foto: NVE.

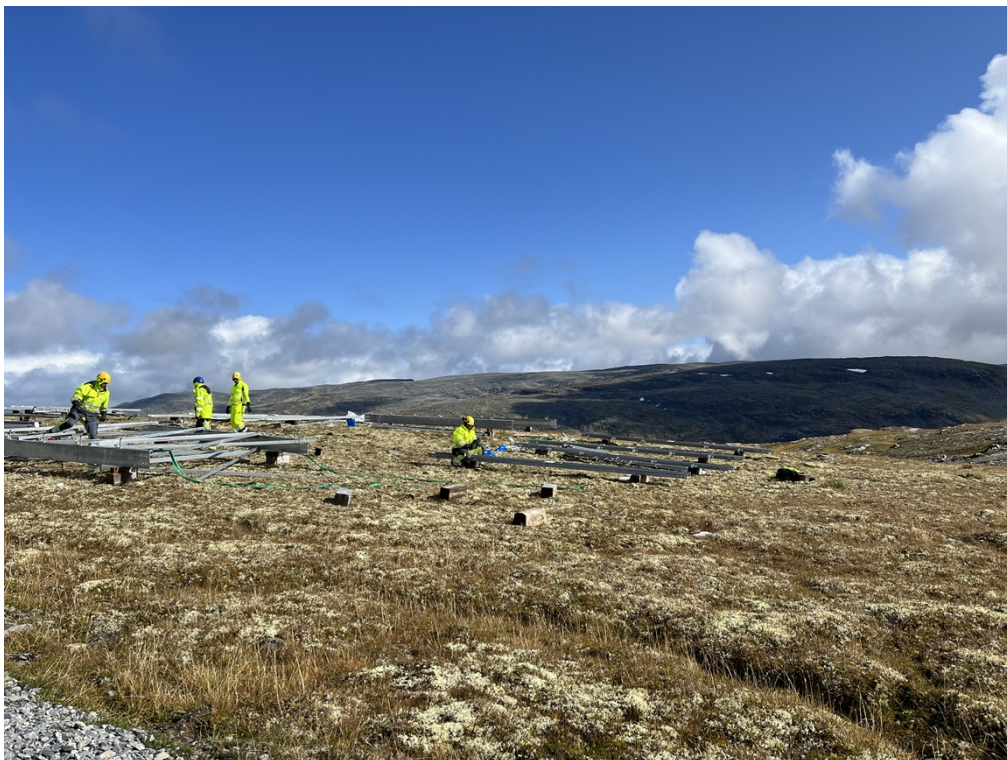
Bilde 3: Arealbruk langs veg nr R3 på Aurlandsfjell, som brukes til premontering av master. NVE mener det er svært positivt at Statnett og entreprenør finner løsninger som minsker inngrep. Foto: NVE.

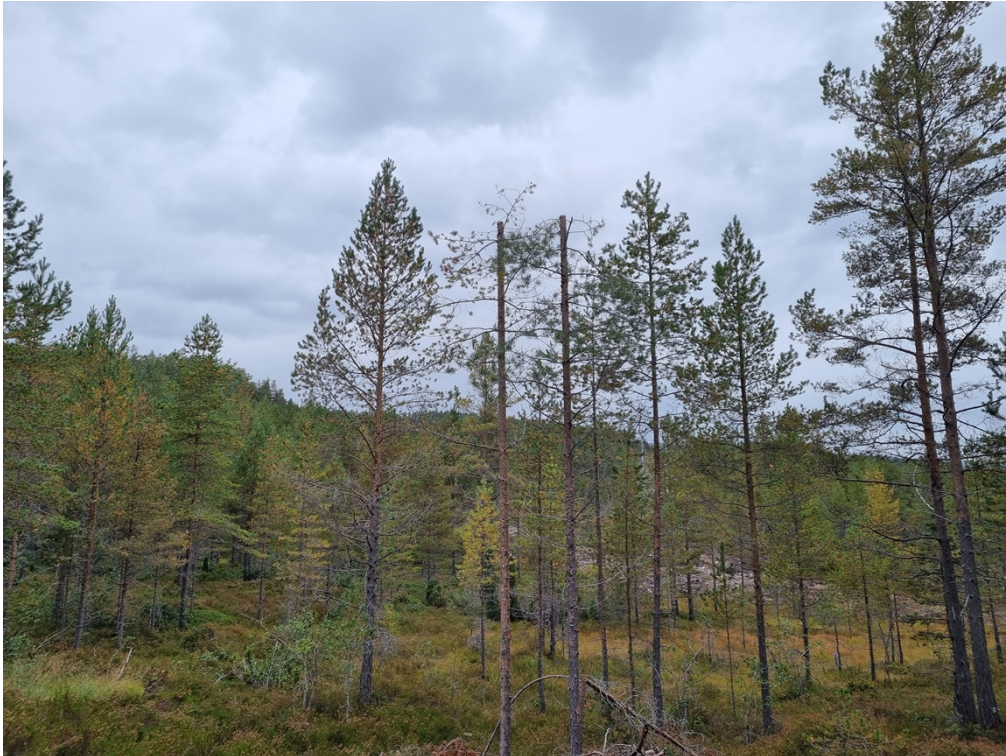
På inspeksjonen av ledningen medio september 2023 så vi resultatet av denne toppkappingen. Det var ikke bare furutrær som var toppkappet, og furutrær som ikke har avsluttet høydevekst var også toppkappet. NVE konstaterer at grunneier på Frønningen så med bekymring på denne toppkappingen.

NVE mener at toppkappingen som er gjennomført ikke gir den ønskede virkningen, og særlig ikke når det er yngre furutrær og andre tresorter som er toppkappet. Resultatet ser uryddig ut, og stedvis virket det også tilfeldig om hvilke trær som var felt, og hvilke som var toppkappet. NVE mener at Statnett skal gjøre en vurdering av om det er mulig å felle de trærne som er toppkappet som ikke er furutrær med avsluttet høydevekst, og de toppkappede trærne som ikke er furutrær. Vi er klar over at entreprenøren som har ryddet i traseene ikke er på byggeplass lenger, men mener likevel Statnett skal vurdere gjennomføring av omtalte tiltak. Statnett skal ha dialog med Statsforvalteren om dette.

Bilde 4: Eksempel på toppkapping av furu som ikke har avsluttet høydevekst. Disse trærne står mellom BM94 og BM95 på Frønningen. Foto: NVE.

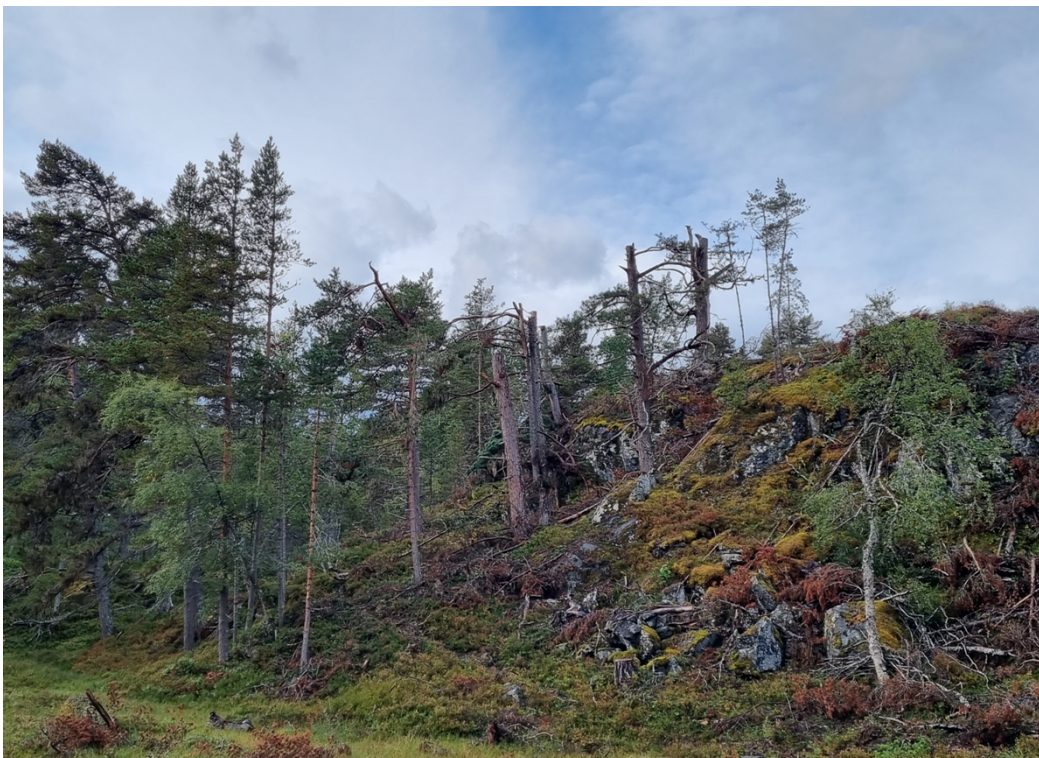
Bilde 5: Toppkapping i ledningstraseen i nærheten av BM116 på Vinestølen. Foto: NVE.

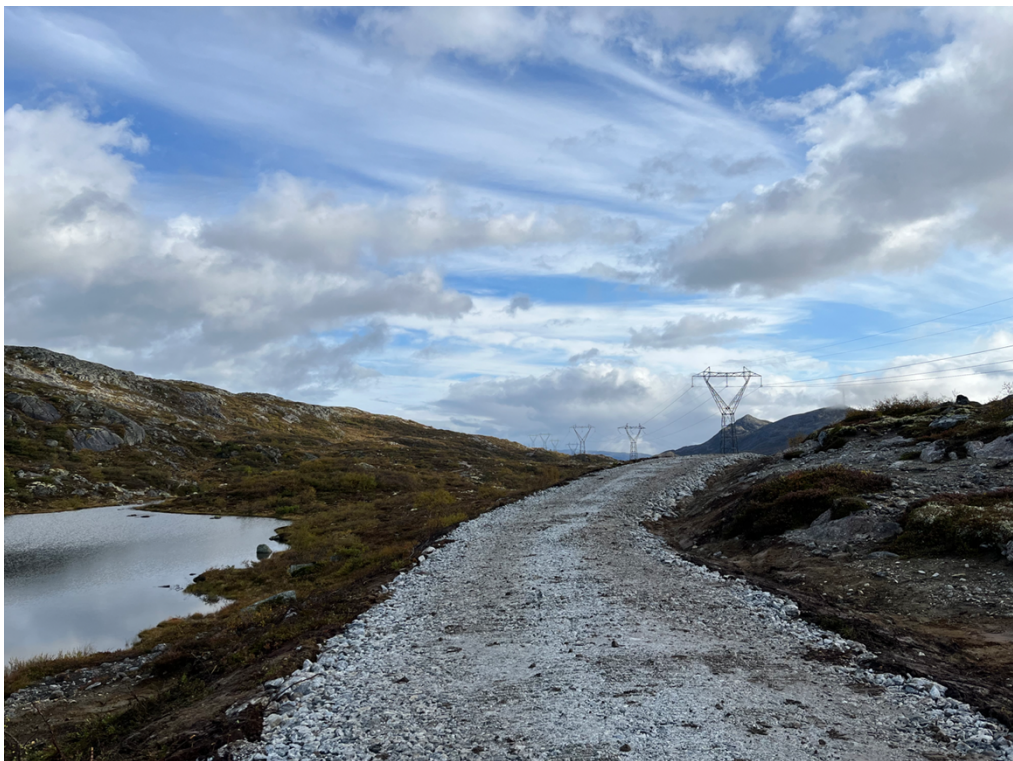
Bilde 6: Eksempel på ny veg R8 på Fimreite som er bygget av Statnett. Vegen ligger fint i terrenget, og vekstmasser er lagt tilbake på siden av veien slik at vegen blir godt avgrenset mot tilgrensende landskap. Foto: NVE.

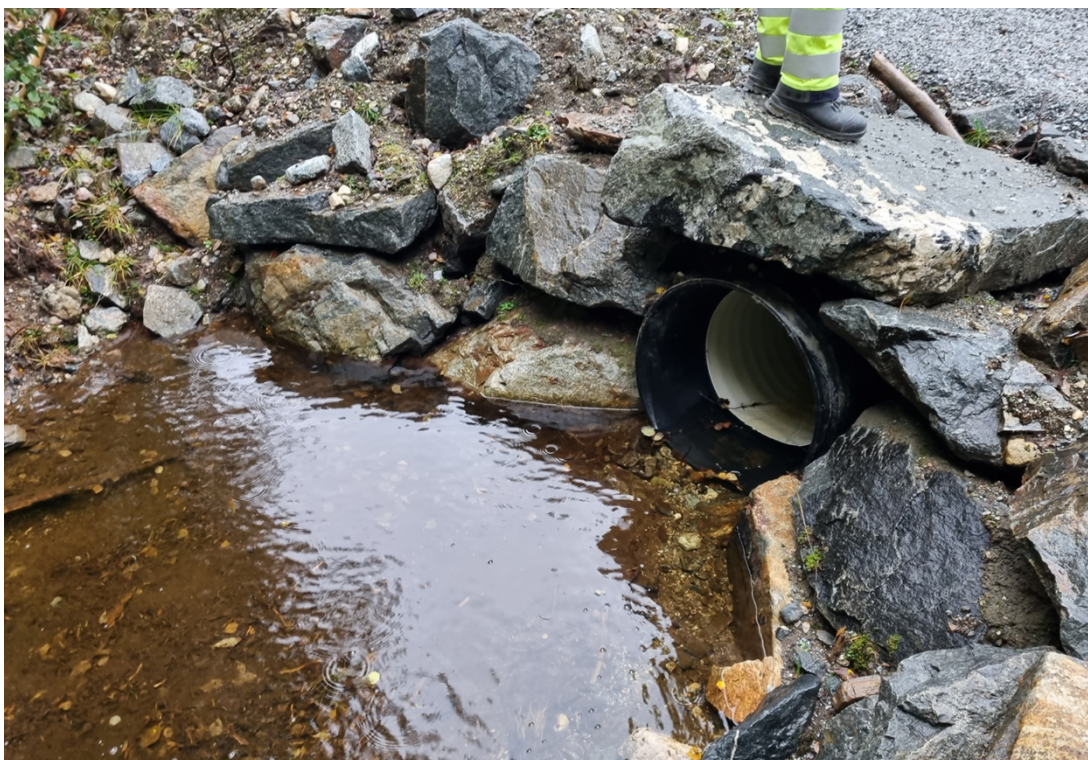
Bilde 7: En stikkrenne langs veg R10 på Fimreite hvor større stein er brukt til forbygning rundt selve rennen.
Foto: NVE.

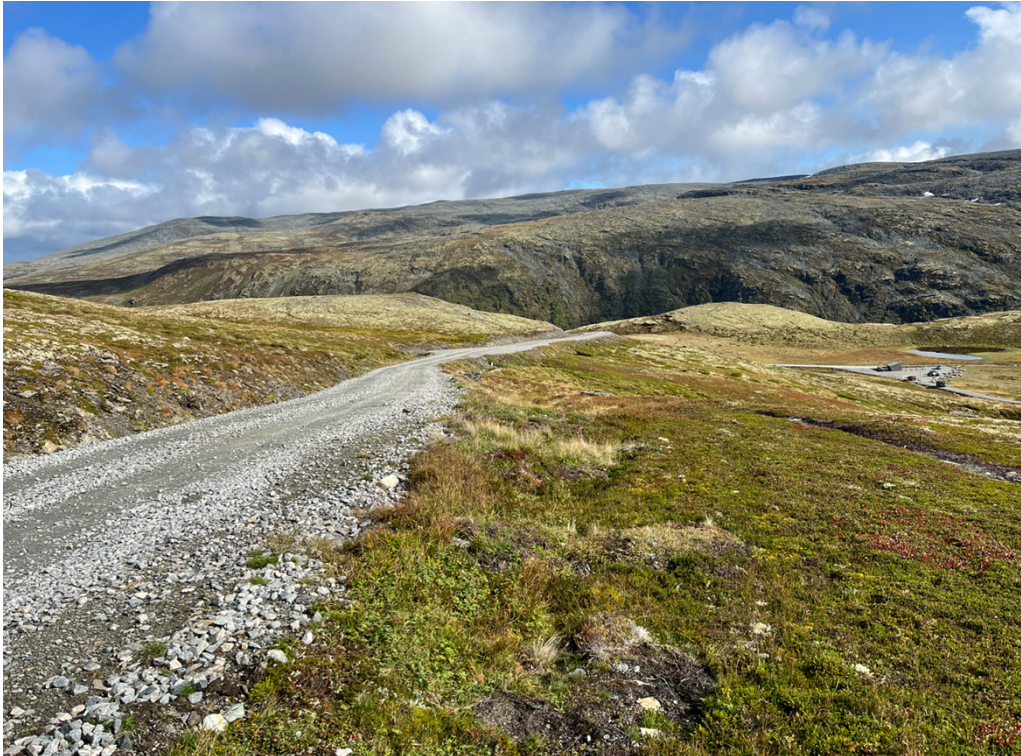
Bilde 8: Veg R3 på Aurlandsfjell som er opprustet og hvor det er lagt nye stikkrenner. Her er det god tilpasning til eksisterende landskap. Foto: NVE.

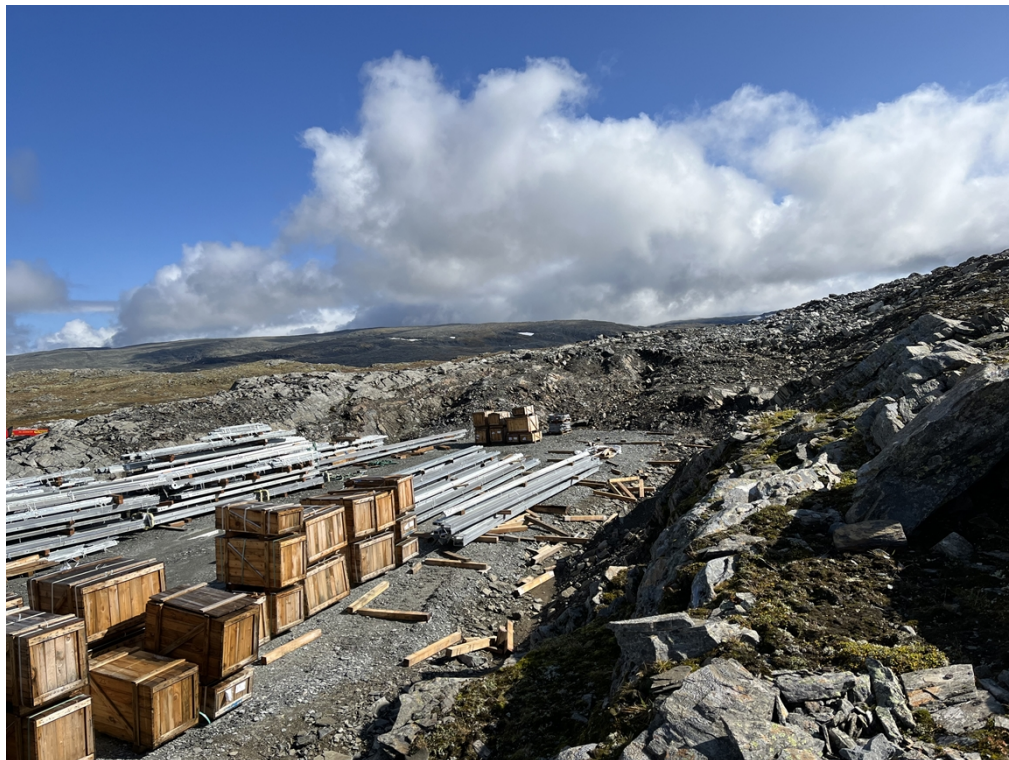
Ved vår godkjenning av MTA av 31. mars 2022 satte vi følgende vilkår: *"Det skal utarbeides planer for etablering og istandsetting av massetak og masselager. Planene skal inneholde detaljkart av hvert massetak/lager med visualiseringer. Planene skal forelegges grunneier og kommunen, og godkjennes av NVE før arbeidene starter."* NVE kan ikke se at vi har mottatt planer for etablering av massetak og masselager. Vi har definert dette som et avvik, se kapittel 2 for hvordan dette skal rettes.

Bilde 9: Massetak i enden av veg R3 på Aurlandsfjell. Dette skal lukkes og istandsettes. Foto: NVE.

| Avvik 2 | |
|---|--|
| Hvordan rette | Statnett skal sende inn en oversikt over alle massetak og masselager for anlegget. I oversikten skal det tydelig gå fram om hvilke arealer som er tatt i bruk, hvilke som er istandsatt, og hvilke som ikke er istandsatt enda. Benevnelse og stedsnavn skal klart komme fram i oversikten, gjerne ved hjelp av kart. For de massetakene som fortsatt er i bruk skal istandsettingsplan godkjennes av NVE før istandsettingen starter. |

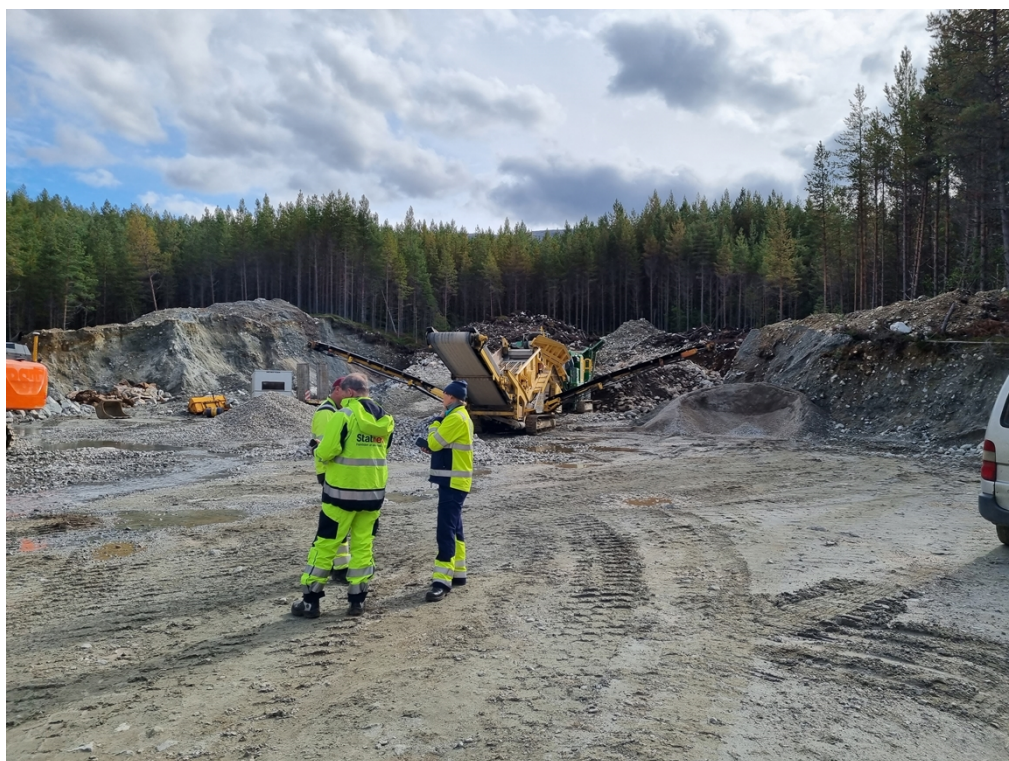
Bilde 10: Massetak B12A på Frønningen. Dette er utvidelse av et eksisterende massetak. Foto: NVE.

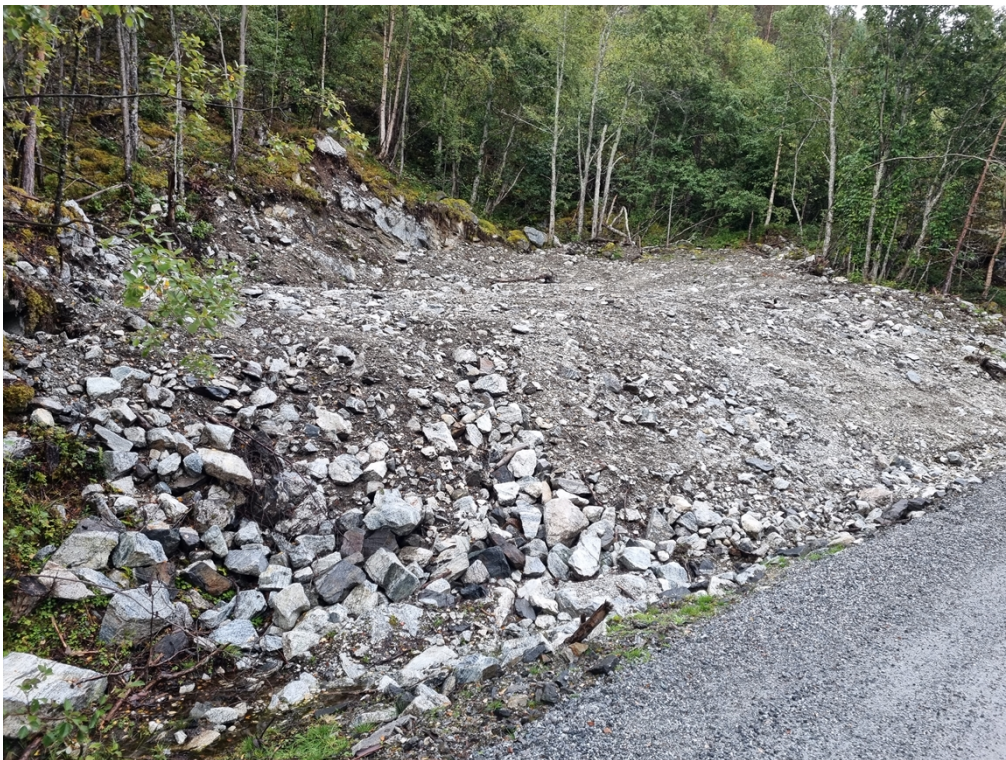
Noen sidetak og massetak langs vegene kunne vært bedre tilpasset. Dette gjelder for eksempel massetak/sidetak MF3 på Fimreite. NVE mener Statnett ikke har lyktes med gode overganger til sideliggende terreng, og det har blitt arrondert et kunstig platå på midten av massetaket, se bilde under. Dette er et eksempel på hvorfor NVE har satt vilkår om at vi skal få planer for etablering og istandsetting av massetak til godkjenning. Vi mener at slike planer ville bidratt til et bedre sluttresultat. Vi konstaterer at Statnett har ferdig istandsatt dette massetaket, og at utførende entreprenør ikke arbeider i området lenger.

Bilde 11: Massetak/sidetak MF3 på Fimreite som NVE mener ikke er godt nok terrengformet og istandsatt. Foto: NVE.

I sammenhenger hvor et inngrep er eksponert, det for eksempel er mye brukte turstier i nærheten, og det er innsyn til området vil vi normalt be konsesjonær om å istandsette arealet bedre. I dette tilfelle er arealet avgrenset, det er lite innsyn, og ikke mye brukte turstier i området som har innsyn til sidetaket. Vi vil derfor i denne sammenhengen kun anbefale at om dere er forbi med egnede maskiner bør massetaket terrengformes slik at det tilpasses omkringliggende landskap bedre.

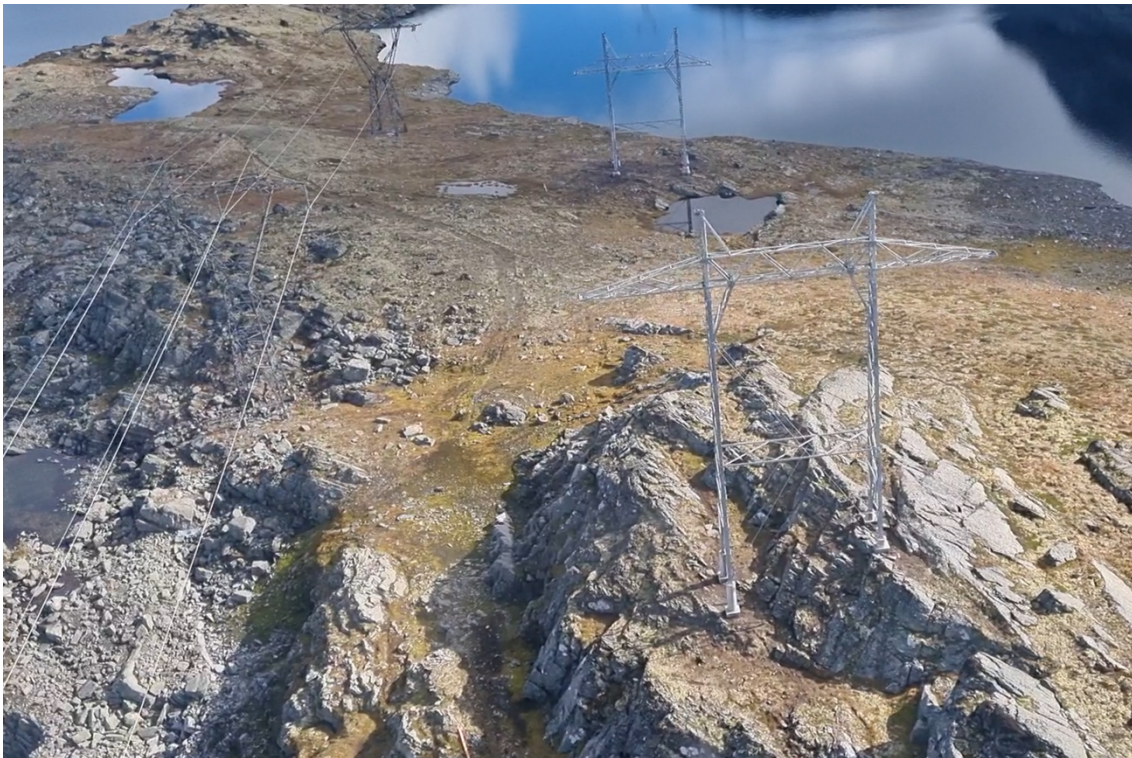
Bilde 12: Mastefundamentering og mast 48/49 på Aurlandsfjell til høyre i bildet. Det er lite spor etter arbeidet i fjellterrenget. Eksisterende ledning til venstre. Foto: NVE.

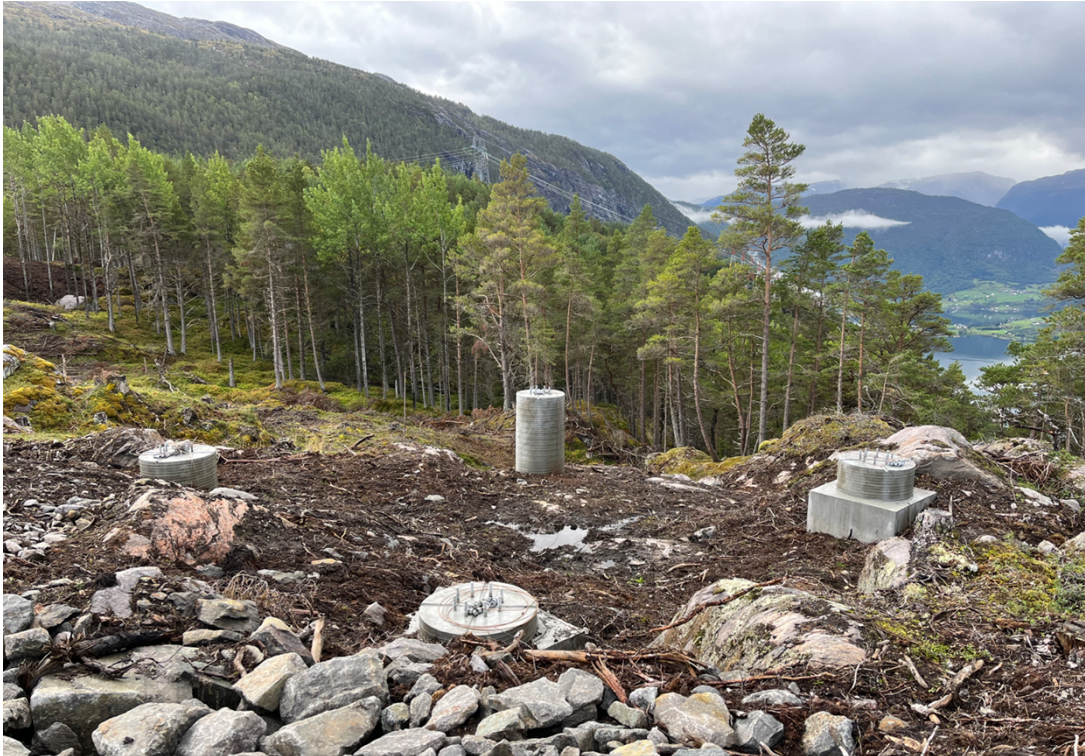
Bilde 13: Fundamenter til fjordspennmaster i skogsterreng ved B27 på Vinestølen. Her er mer av terrenget berørt, men istandsettingen er god, og tilveksten i området antas å være forholdsvis rask. Eksisterende ledning skimtes bak trærne midt i bildet. Foto: NVE.

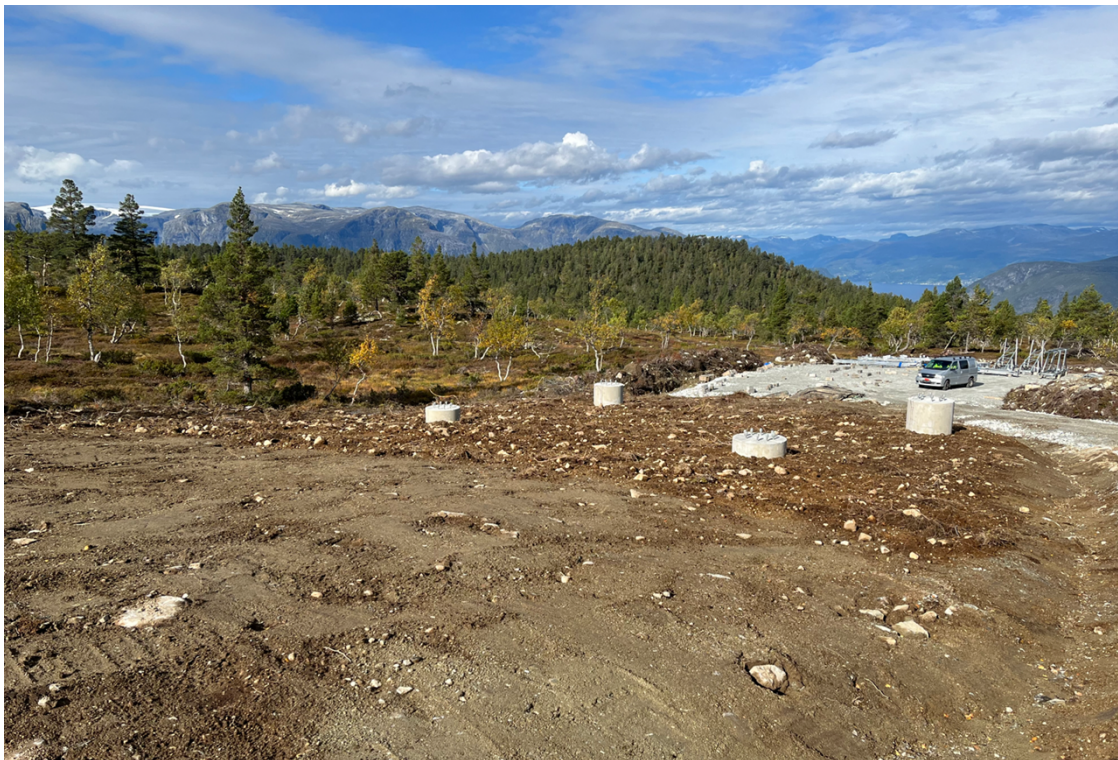
Under er et bilde av et mastepunkt på Frønningen hvor terrenget rundt er godt rufset til, men hvor arealene nærmere fotografen er mer klappet. NVE påpeker at det i vårt vedtak om godkjenning av MTA ble understreket at toppmasser skal rufses til slik at frø som kommer med vinden lettere kan hefte seg til bakken slik at spiring og tilvekst skjer så raskt som mulig.

Bilde 14: Rundt mastepunktet er toppmassene rufset fint til, mens nærmere fotografen er massene klappet. Bildet er fra området ved B9B/B9C på Frønningen. NVE påpeker at massene skal rufses for å fremme raskere tilvekst. Foto: NVE.

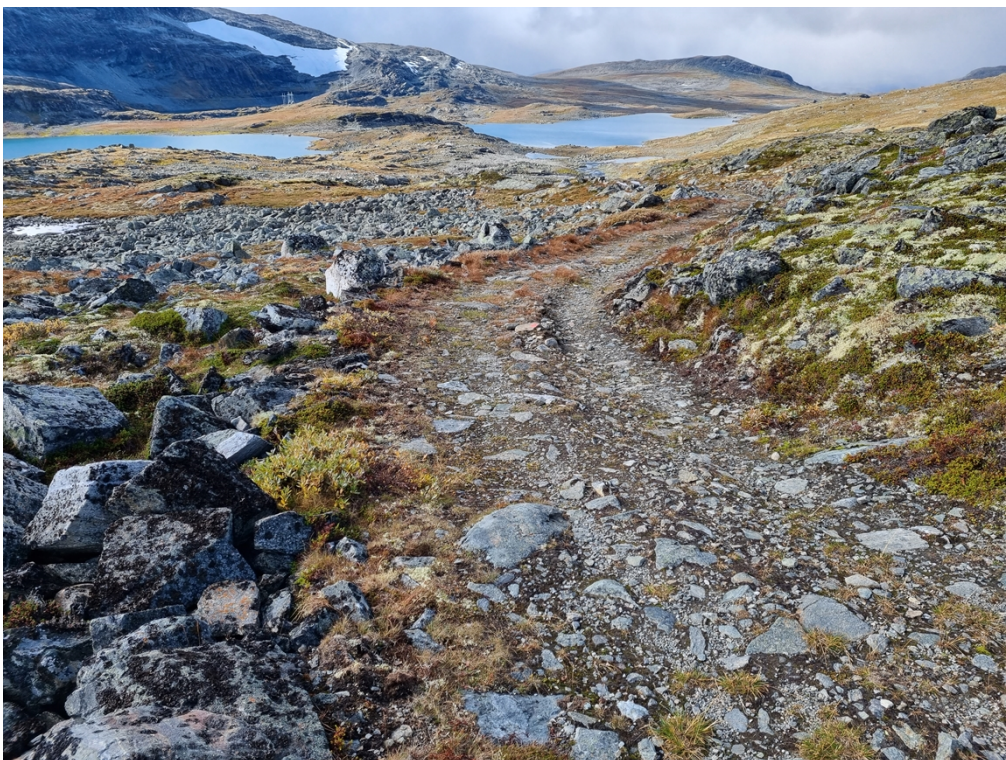
Bilde 15: Et eksisterende kjørespor som går videre fra B7B på Aurlandsfjell, og som Statnett har benyttet. Her er det lite spor etter nylig kjøring. Foto: NVE.

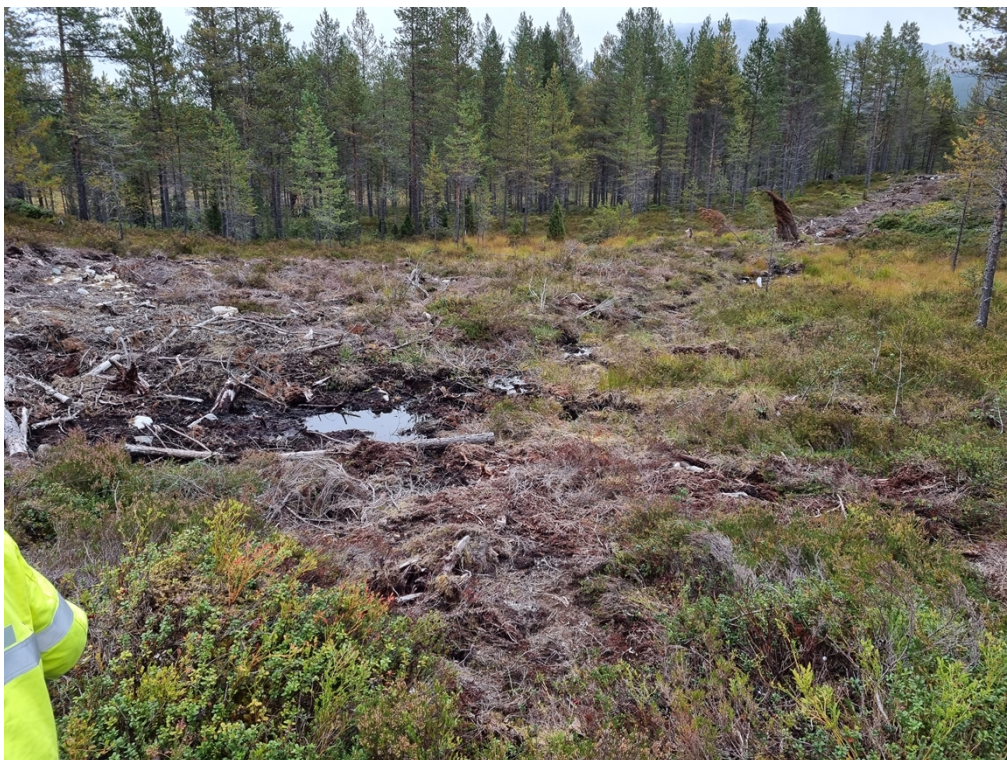
Den 14. september var vi på Frønningen, hvor grunneier informerte oss om at han ikke var fornøyd med hvordan kjøresporene var blitt. Vi så blant annet på kjørespor ved mast 94/95/mv. Vi er enige i at det har blitt noen skader i terrenget etter kjøring her. Det ligger også en del virke igjen i kjøresporet og i ledningstraseen. Se omtale av skogrydding over. Vi mener Statnett skal ta en runde i dette området og rydde og istandsette bedre. Vi minner om at NVE kun tar stikkprøver, og at Statnett selv må gjøre en undersøkelse om det er behov for tilsvarende opprydding og istandsetting andre steder.

Bilde 16: Skader i terrenget etter kjøring mellom BM94 og BM95. Foto: NVE.
