NOTAT

Oppdrag	Spåkenes - områdevurdering	Dokumentkode	10247673-RIG-NOT-001
Emne	Geoteknisk vurdering av områdestabilitet	Tilgjengelighet	Åpen
Oppdragsgiver	Lyngen North AS	Oppdragsleder	Ragnhild Fromreide
Kontaktperson	Daniel Berg	Utarbeidet av	Ragnhild Fromreide
Kopi		Ansvarlig enhet	10235011 Geoteknikk Nord

SAMMENDRAG

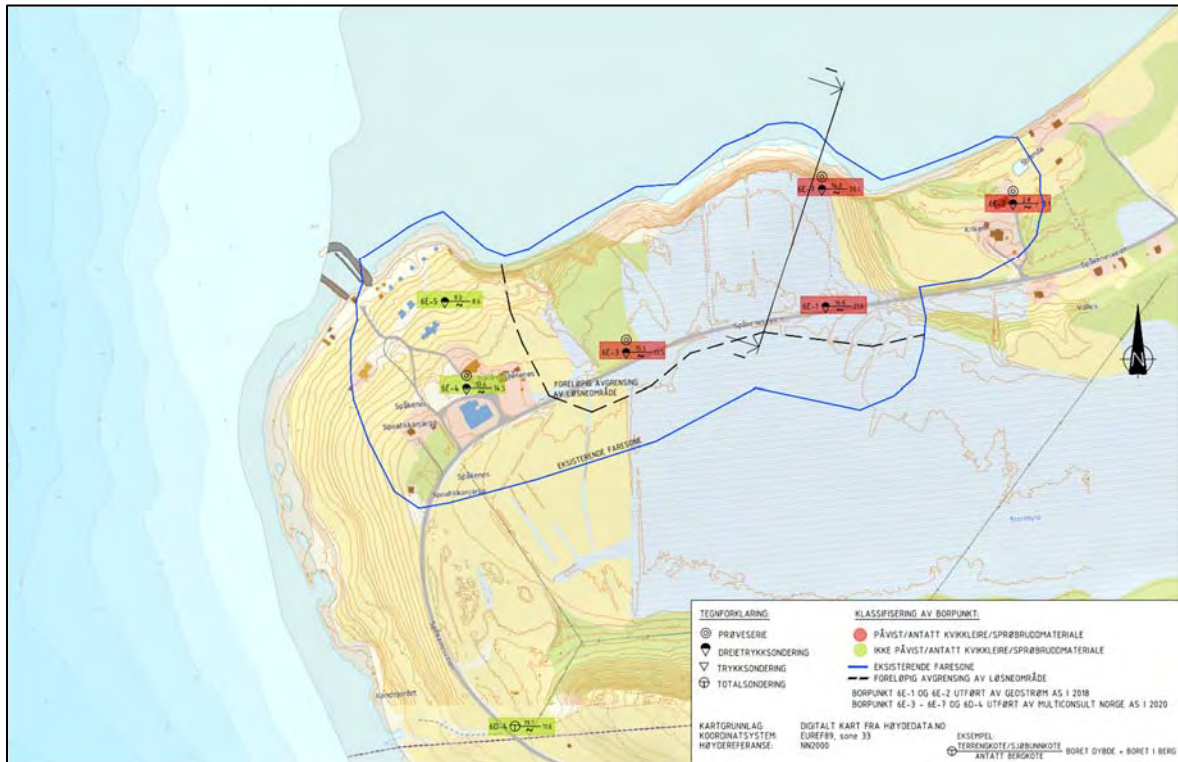
Ut ifra tolkede borpunkt ser sprøbruddmateriale ut til å forekomme i østlig del av området. Eksisterende faresone, vist med blå linje på Figur 9, ble i 2018 utredet kun med borpunkt 6E-1 og 6E-2 som grunnlag. Supplerende grunnundersøkelser fra 2020 viser dermed at faresonen kan avgrensnes ytterligere i vest da det vurderes å ikke være sprøbruddmateriale i borpunkt 6E-4 og 6E-5.

Det er valgt et kritisk snitt, se Figur 9, hvor det er brattest skråning, størst skråningshøyde kombinert med borpunkter som viser sprøbruddmateriale.

Figur 9: Tolkede borpunkt med tanke på kvikkleire/sprøbruddmateriale.

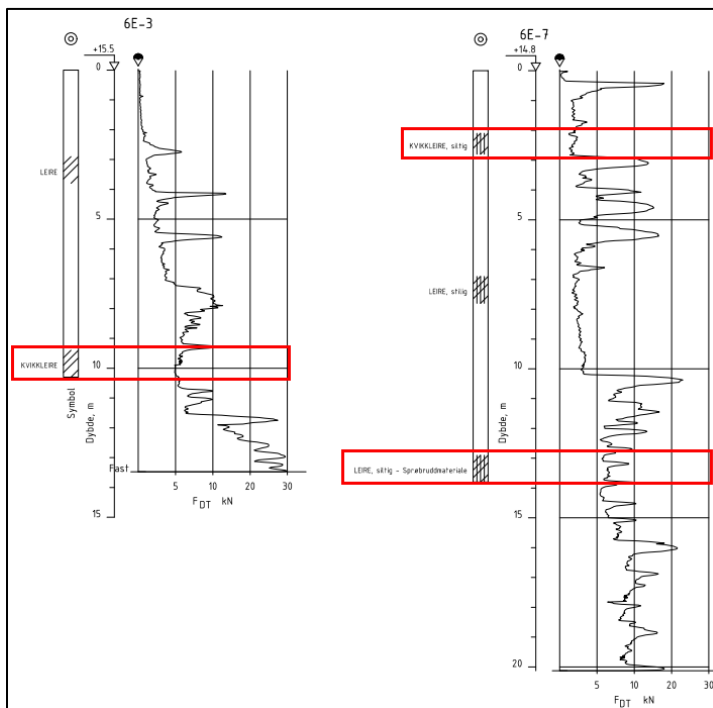
Figur 10: Utklipp av sondering og prøveserie i borpunkt 6E-3 og 6E-7, med røde markering der prøveserie viser påvist kvikkleire eller leire med sprøbruddegenskaper.

Prøveserie i borpunkt 6E-7 viser et lag med leire med sprøbruddegenskaper ved 13-14 m dybde. Sonderingene viser en noe taggete profil ved dybdeintervallet mellom 11 og 16 m i borpunkt 6E-7. Dette kan tyde på at løsmassene er lagdelte med tynne vekselvise lag med leire og løsmasser med drenerende egenskaper. I stabilitetsberegningene er dette laget tolket som leire, på tross av at det antakeligvis også er innslag av lag av mer friksjonsretta art.

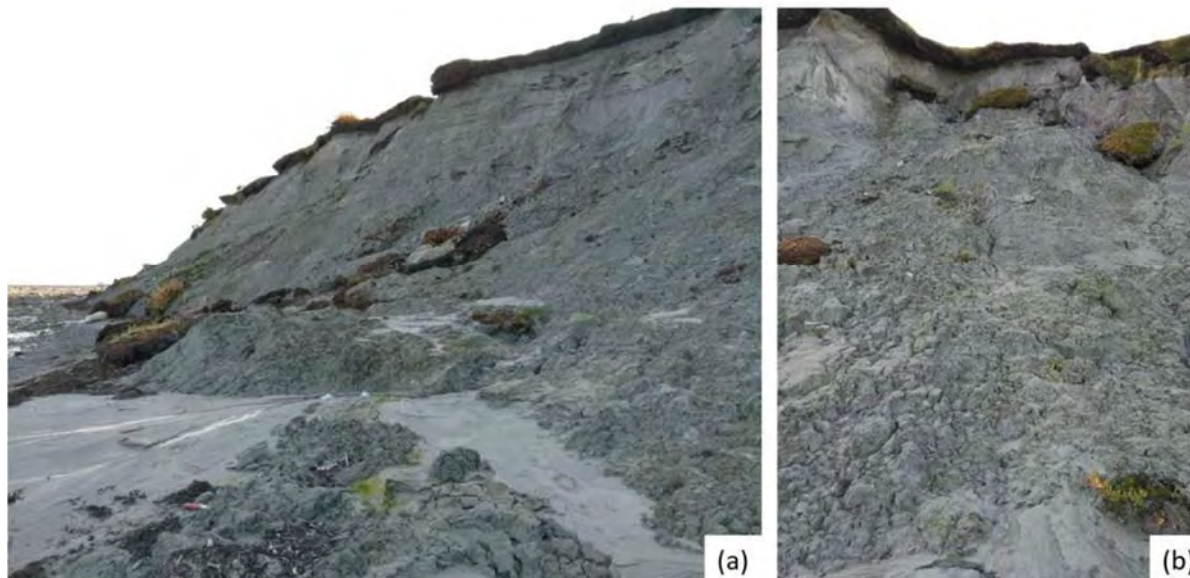
Befaringen viste at langs den ca. 400 m lange skråningen ved terrassehøyden er det leire i dagen som eroderes av bølgeaktivitet i sjøen. I strandsonen foran skråningen lå det utrast leire som viste tegn på å ha vært flytende. Ved å bevege på leira mistet den fastheten og ble flytende igjen.

Figur 11: (a) viser den aktive leirskråningen. Den var nylig rast ut da befaringen ble gjennomført i 2018. (b) viser skråningen og skredgrop sett forfra. [8]

Befaring fra 2018 viser at det er aktiv erosjon fra bølgevirksomhet i strandsonen, og at det tidligere også har skjedd overflateglidninger. Det må utføres erosjonssikring langs terrasseskråningen for å hindre videre erodering.

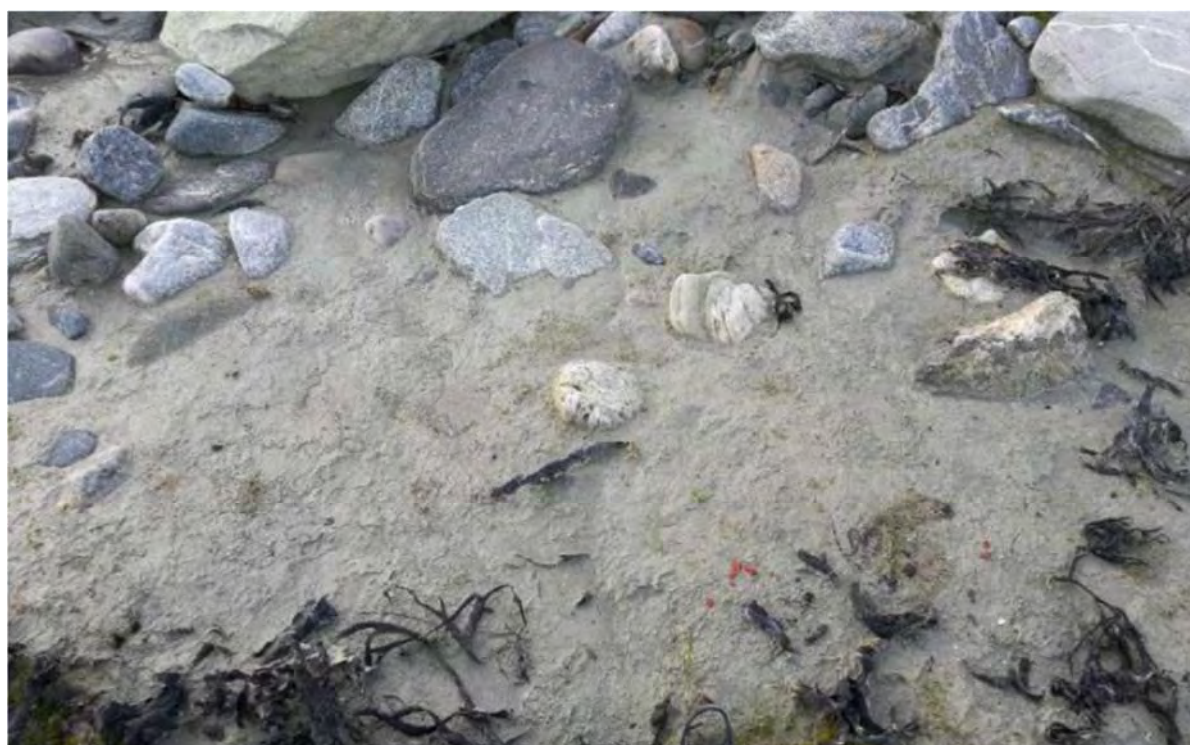
Figur 12: Bildet viser leire som ligger helt flatt i strandsonen under leirskråningen.

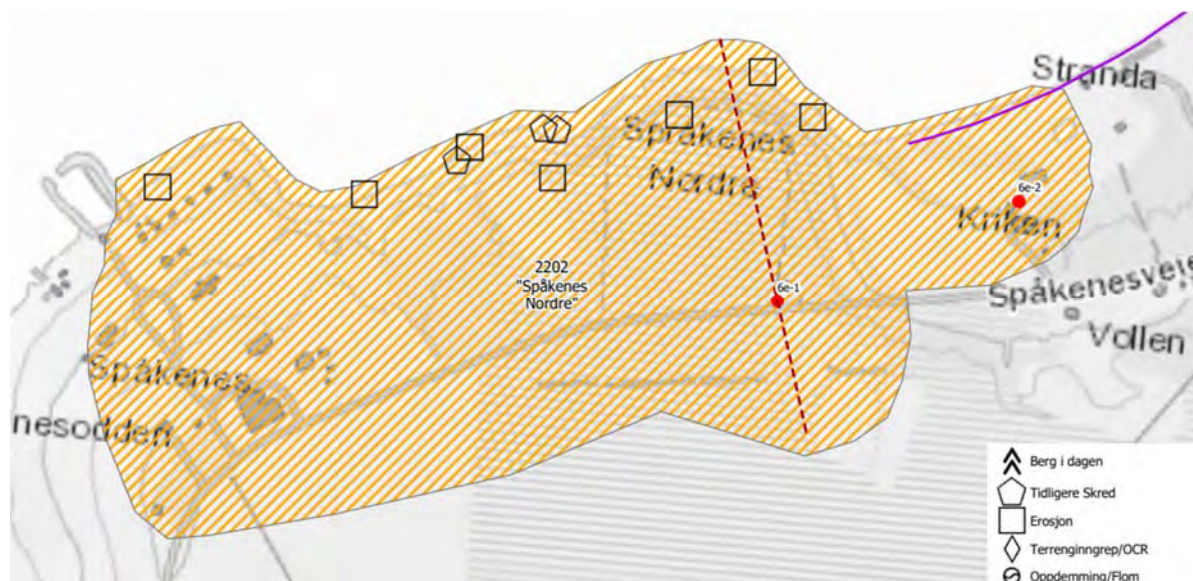
Figur 13: Utklipp fra tegning 5-6-1 som viser faregrad, feltregistreringer og grunnundersøkelser for faresonen Spåkenes Nordre [6].

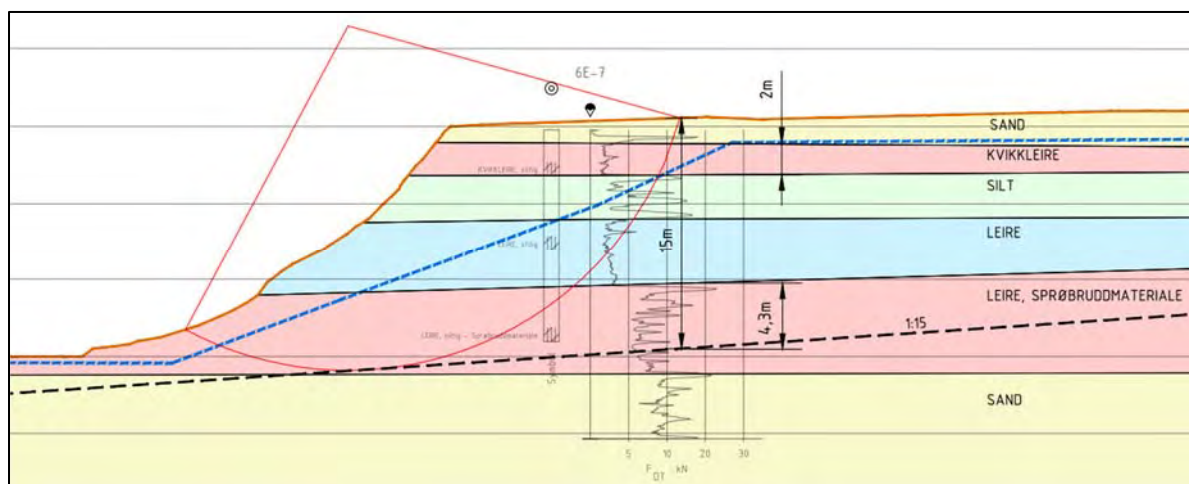
- Stabilitetsberegninger utføres for å definere kritisk glideflate. Det tegnes en 1:15-linje som tangent til kritisk glideflate. Andelen sprøbruddmateriale bestemmes i bakkant av kritiske glideflate. Som vist på Figur 15 er andel sprøbruddmateriale for snitt I-I; $b/D = (2 \text{ m} + 4,3 \text{ m})/15 \text{ m} = 42\% > 40\%$. Antatt aktuell skredmekanisme vurderes å være retrogressivt skred.

Figur 15: Beregningsnitt I-I som viser andel sprøbruddmateriale over mest kritiske glideflate.

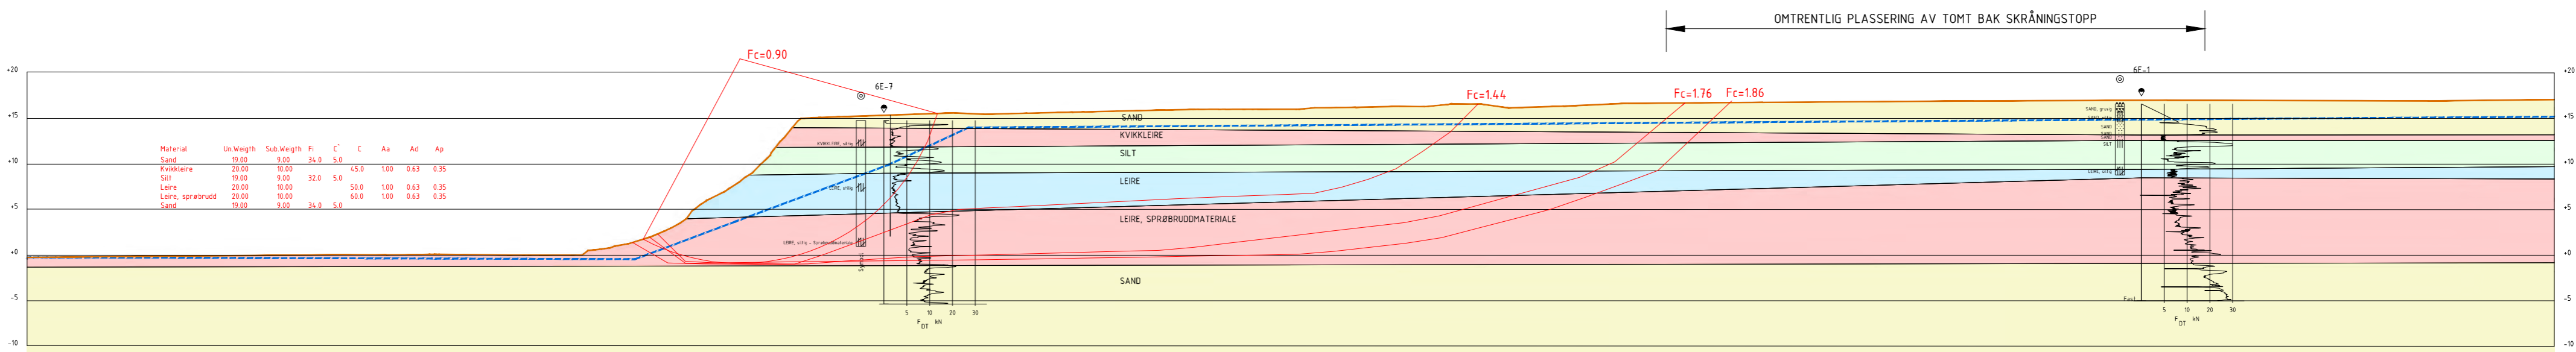
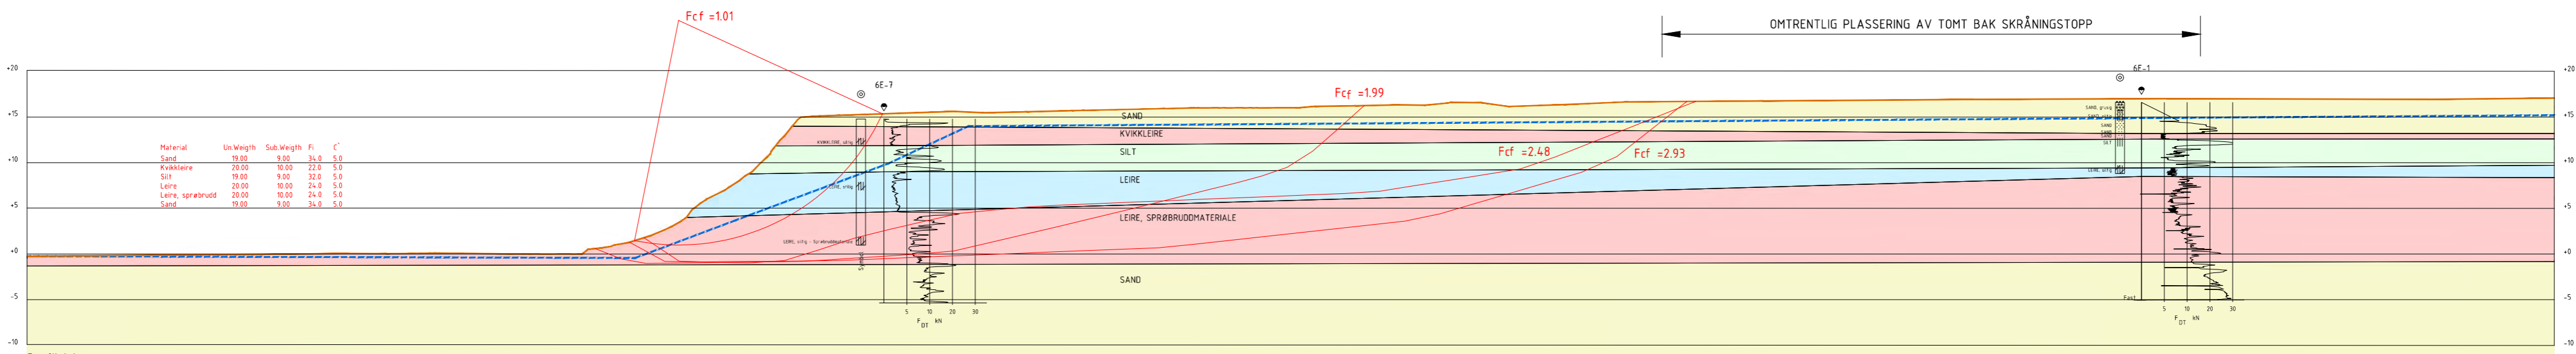
Stabilitetsberegninger for dagens situasjon viser at skråningen ved løsmasseterrassen står med lav sikkerhet. Beregnet sikkerhetsfaktor for mest kritiske skjærflate ligger rundt 0,9, noe som tilsier at skråningen er labil.

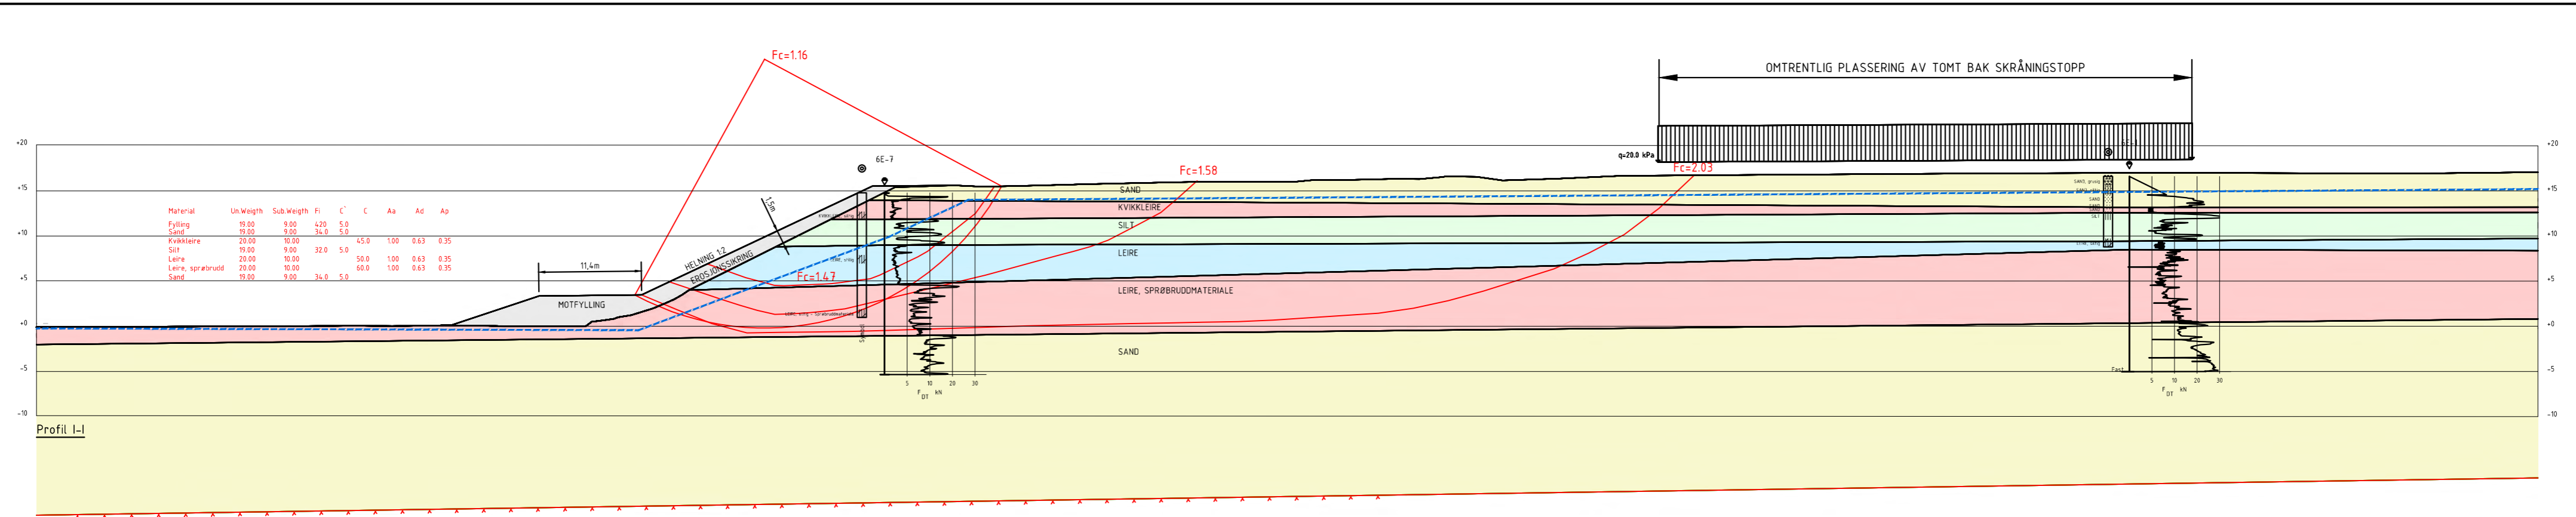
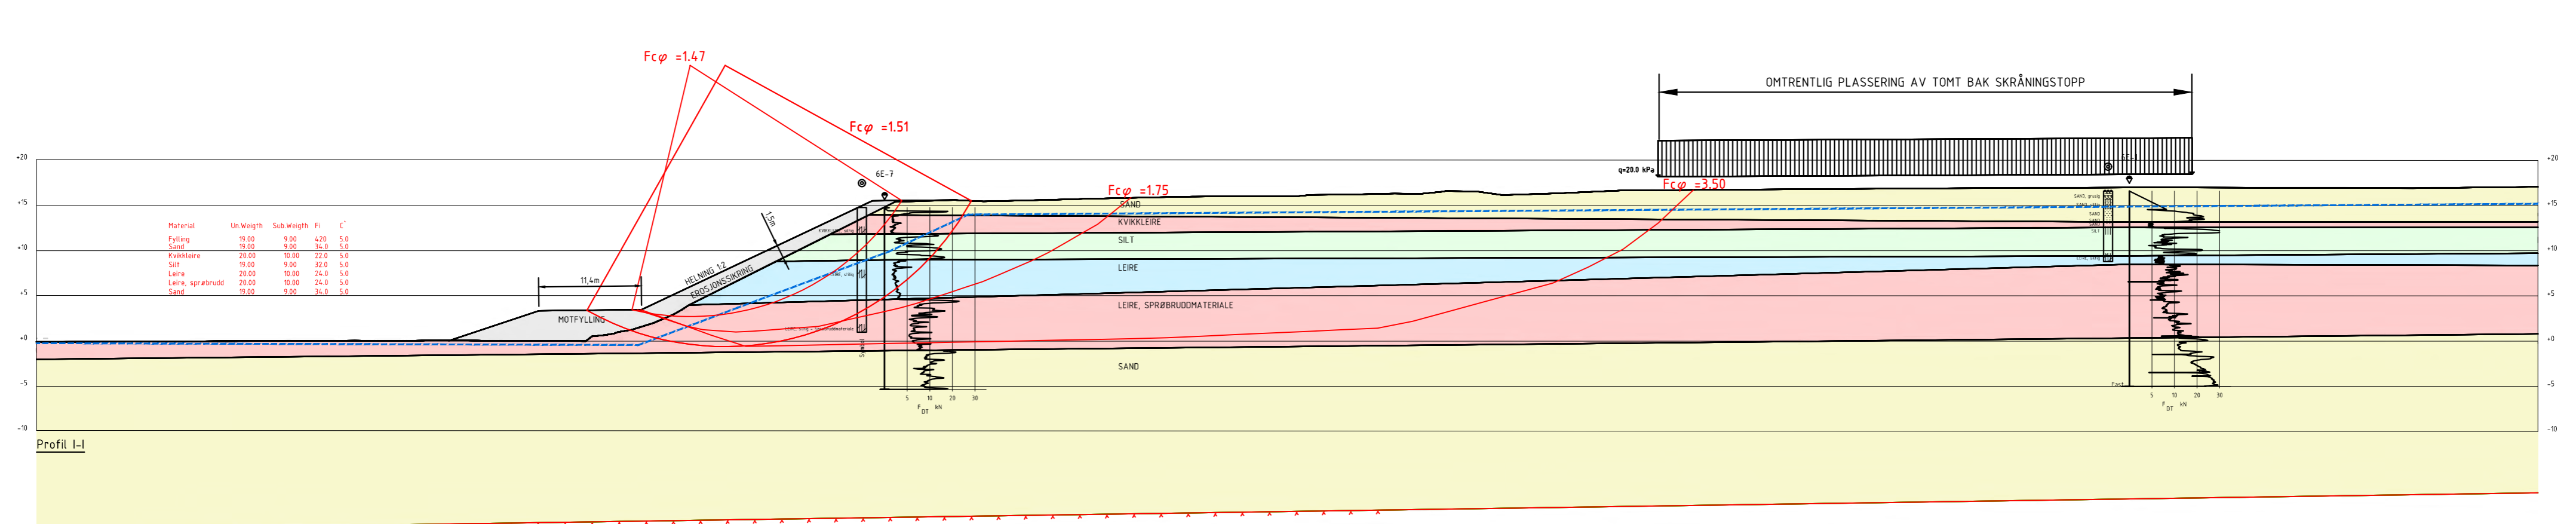
Dagens situasjon		Etter tiltak		Med stabiliserende tiltak		Tegning
	Udrenert	Drenert	Udrenert	Drenert	Udrenert	Drenert	
Glideflater ved skråning	0,90	1,01	0,89	0,97	1,16	1,47	800, 801 og 802
Glideflater til tiltaksområde	1,76	2,48	1,75	2,47	2,03	3,50	800, 801 og 802

Forslag til stabiliserende tiltak er nedslaking av skråningen til helning 1:2, erosjonssikring og etablering av en motfylling i foten av skråningen. Tegning -802 viser økt og tilfredsstillende sikkerhetsfaktor med stabiliserende tiltak. Tegning -902 viser hvor det er nødvendig med stabiliserende tiltak i situasjonsplan.
