Oversending av inspeksjonsrapport - Solgrid Furueth AS - Furueth solkraftverk.

Inspeksjonsrapport

Sted: Furuset solkraftverk

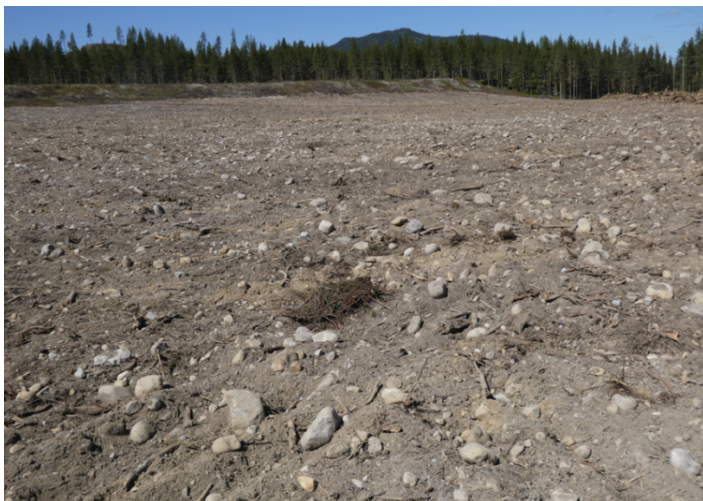
Under inspeksjonene ble det klart at inngrepene er omfattende, se bilde 1 og 2. Omfattende arrondering og planering har vist seg nødvendig for å legge til rette for fundamentering av solcellestativene. I praksis skiller inngrepene seg lite fra det som er vanlig ved nydyrking i skogsområder, hvor alle større ujevnheter må fjernes for å legge til rette for maskinelt jordbruk. Etter NVEs vurderinger er likevel inngrepene innenfor gitte tillatelser, jf. konsesjonens vide rammer for terrenginngrep.

Bilde 1: Delområde 1 etter planering og istandsetting. Foto: NVE.

NVE minner om at konsesjonær må gjøre grundige vurderinger før arrondering gjennomføres i resterende delområder, herunder i grustaket. NVE skal kontaktes dersom det er usikkerhet om inngrepene er innenfor de rammene som er satt i konsesjon og detaljplan. Se også punktet om fundamentering.

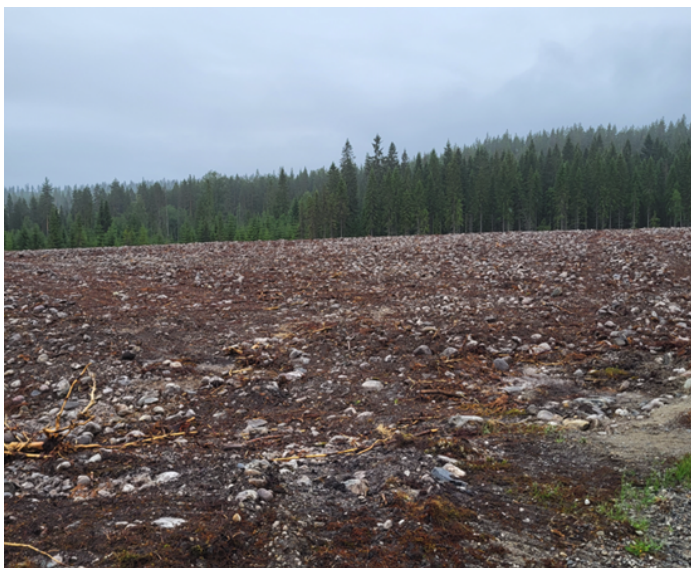
Bilde 2: Delområde 3 etter planering og istandsetting. Foto: NVE.

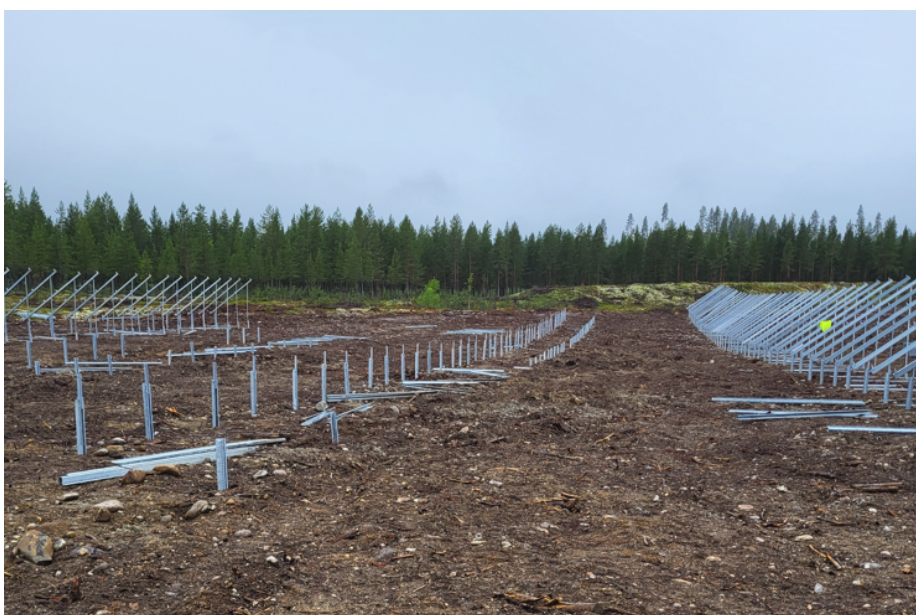
I forkant av inspeksjon nummer 2 var NVE orientert om at det var utfordringer med fundamenteringen av solcellestativene, se bilde 3. Under inspeksjonen orienterte konsesjonær om at den godkjente metoden med forboring og peling ikke var gjennomførbar på grunn av mye stor stein i byggegrunnen. Konsesjonær ønsket derfor NVEs vurdering av en alternativ løsning hvor det grøftes med dyrkingskuffe for å fjerne stor stein, før stativene peles i grunnen. Den skisserte løsningen med grøfting ble vurdert av NVE til å være utenfor rammene som var satt for inngrep i konsesjon og ved behandling av detaljplan. Konsesjonær ble derfor pålagt å sende inn en søknad om endringer. NVE har behandlet søknaden og godkjente endringene i vedtak av 12.07.2023 (NVE ref.: 202216003-41). NVEs vurdering av virkningene av endringen og hvordan situasjonen kunne vært unngått fremkommer av vedtaket.

Bilde 3. Solcellestativer under montering i det nordre delområdet. Det forbores før peling, men stein raser tilbake i borehullet og gjør pelingen svært vanskelig. Stativene blir bøyde og skadet.
