Statnett

ROS-analyse geoteknikk

Tveiten Transformatorstasjon

10378-MUL-RE-TVE-0007

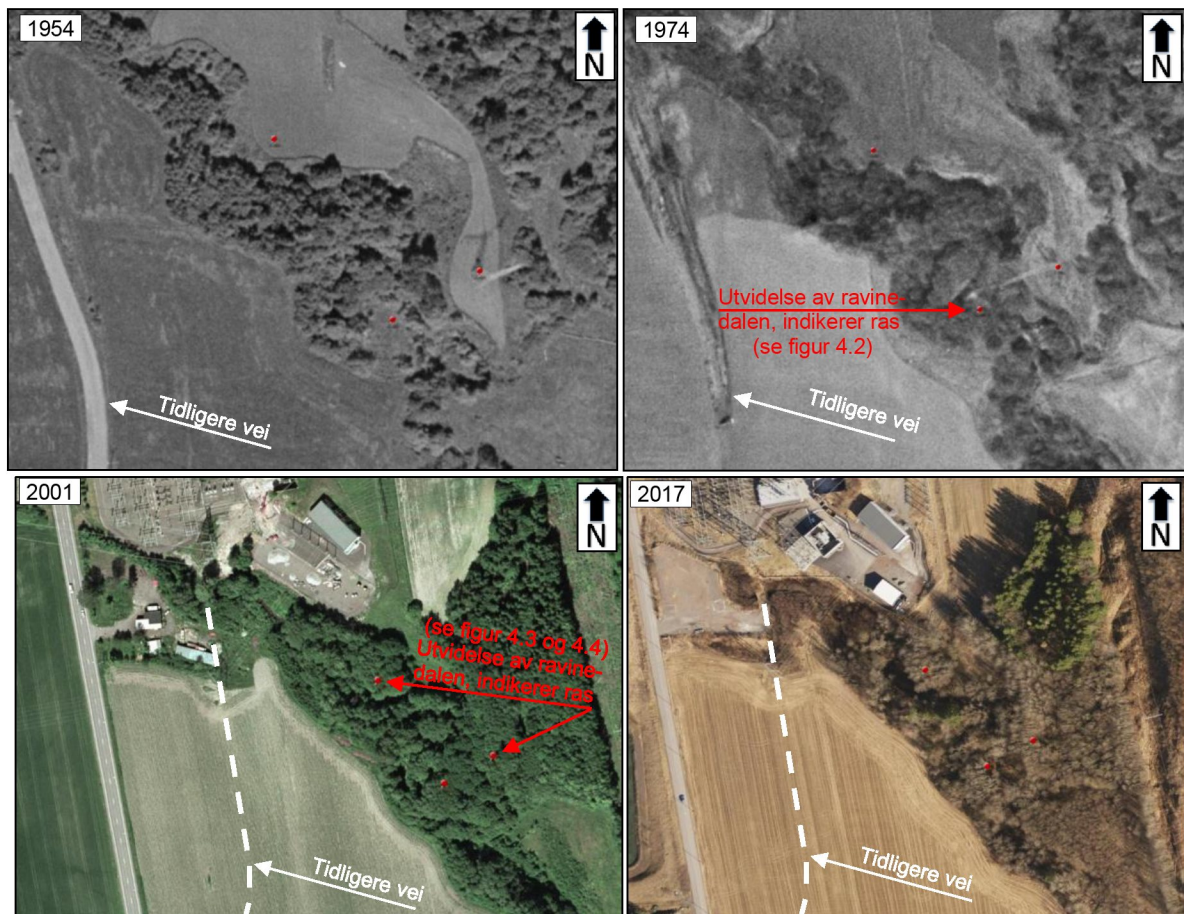
Historiske flyfoto tatt imellom år 1954 til 2017 viser at ravedalen gradvis har blitt større i areal med årene, som indikerer at det har gått flere lokale ras/overflateglidninger i området. Histlyfoto Flere partier hvor det tidligere har vært jordbruksarealer er nå blitt en del av ravedalen, se figur 4.1.

Figur 4.1: Historiske flyfoto tatt over området mellom år 1954 til 2017 (fra www.finn.no)

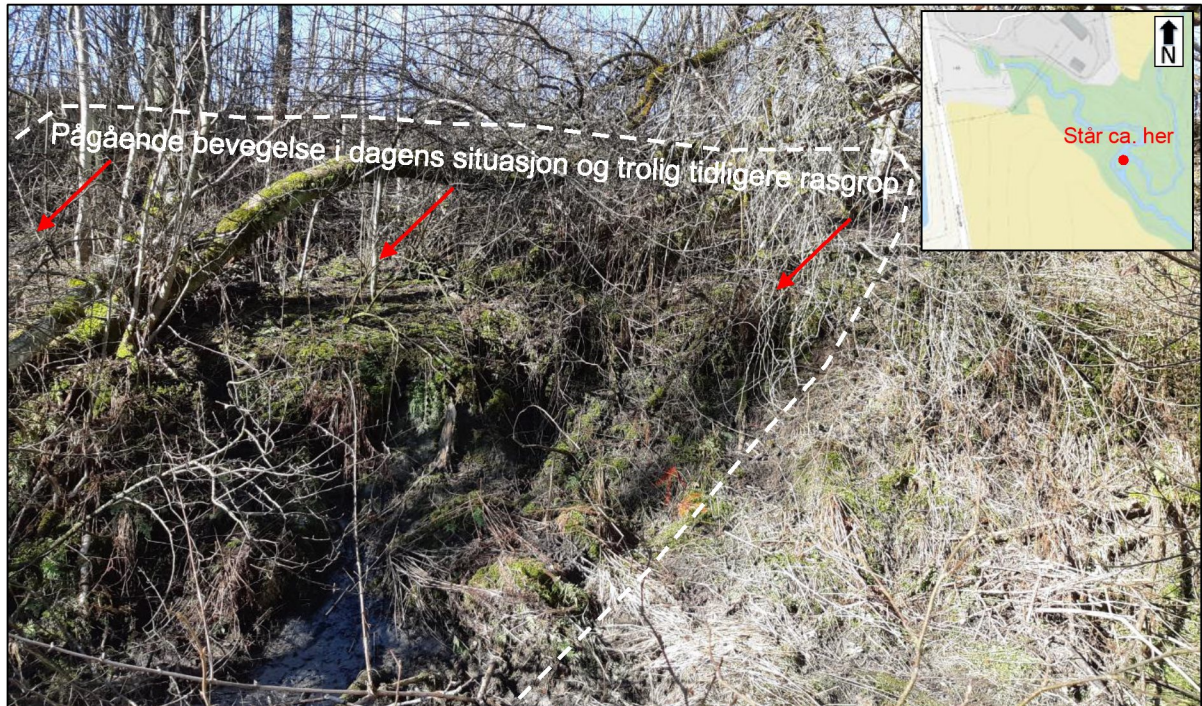
I skråningen fra bekken og mot jordet i sydvest, hvor flyfoto fra år 1954 til 1974 indikerer utvidelse av ravedalen, er det under befaring observert flere spor fra tidligere rotasjonssjonsskred og det er overflatesig i skråningen, se figur 4.2.

Figur 4.2: Står i ravinedalen og tar bilde mot jordet i sydvest, som viser at skråningen består av mye skjevstilt busker og trær som indikerer pågående bevegelse i skråningen. I bakkant av skråningen er det indikasjon på tidligere rotasjonsskred som samsvarer med prøveserie tatt i borpunkt 15 på toppen av skråningen (Fra befaring 09.04.2021)

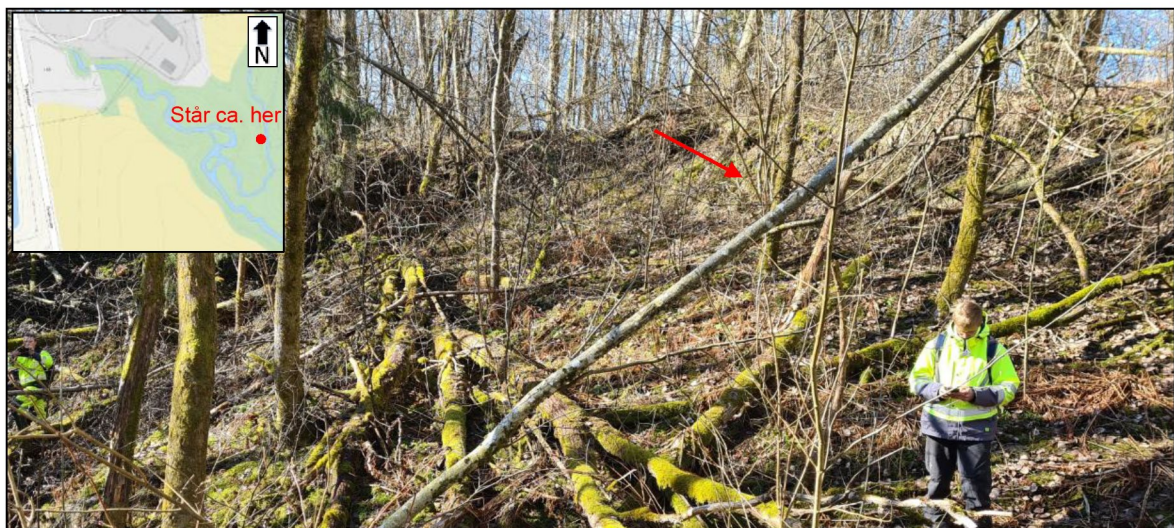
Den mest omfattende rasgropa er observert ca. 100 meter syddøst for stasjonen, hvor det tydelige spor i toppen av skråningen etter et tidligere rotasjonsskred, se figur 4.3 til 4.3.

Figur 4.3: Står i ravinedalen og tar bilde mot sydvest, som viser tydelige spor etter tidligere rotasjonsskred. Bekken nedenfor eroderer nå i skredfoten (pågående erosjon) og videre utvikling kan ikke utelukkes (Fra befaring 09.04.2021)

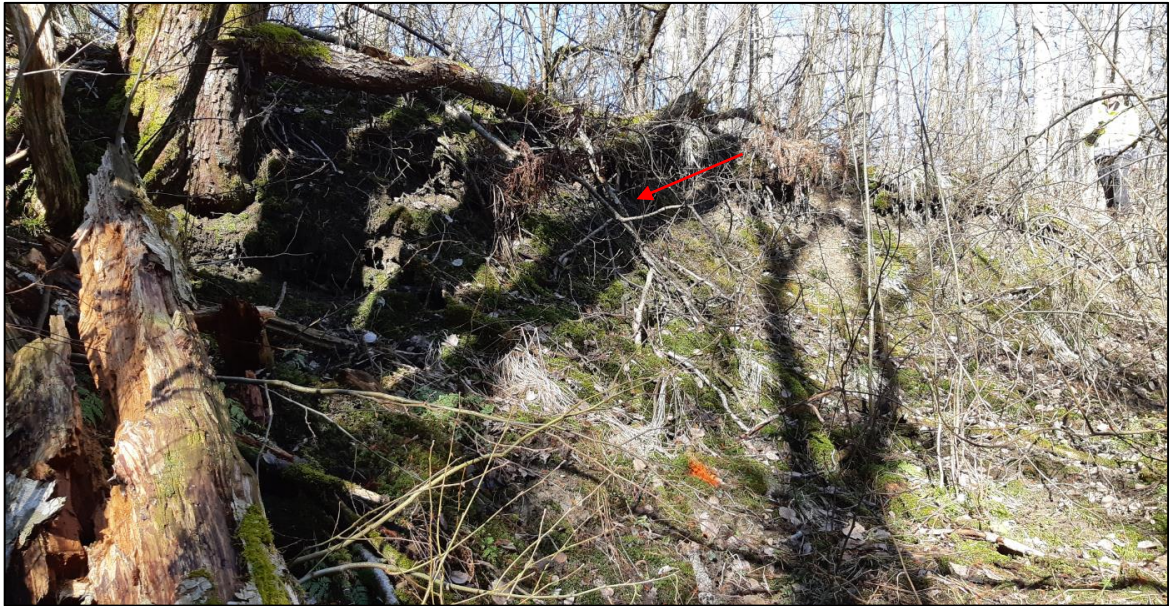
Figur 4.4: Står i ravedalen og tar bilde mot nordøst, som viser tydelige spor et tidligere rotasjonsskred
(Fra befarig 09.04.2021)

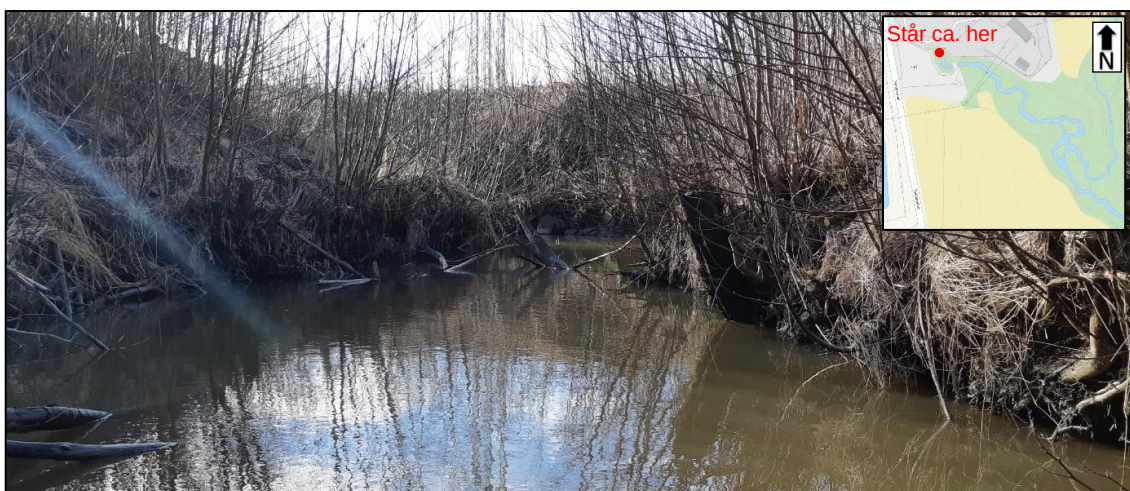
Nede ved vannflaten i bekken er det generelt synlige røtter og avsetninger av sand og silt på store partier, som indikerer pågående erosjon og utvasking av bekkesidene, se figur 4.5 til 4.7.

Figur 4.5: Står øst for stålkulverten og tar bilde mot sydøst, som viser synlige røtter langs bekkesidene som indikerer utvasking og pågående erosjon (Fra befarig 09.04.2021)

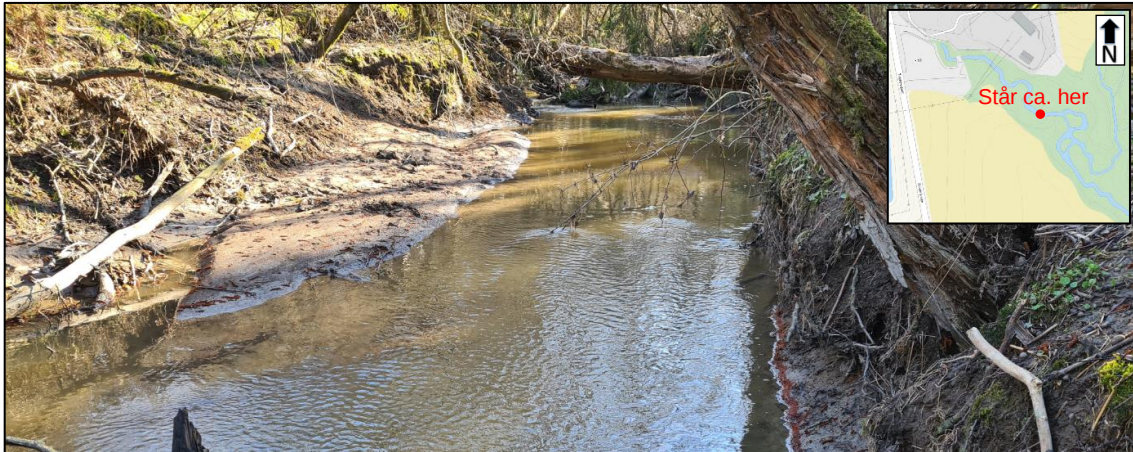
Figur 4.6: Står i ravedalen og tar bilde mot øst, som viser synlige røtter og avsetninger av silt og sand langs bekkesidene, som indikerer utvasking og pågående erosjon (Fra befaring 09.04.2021)

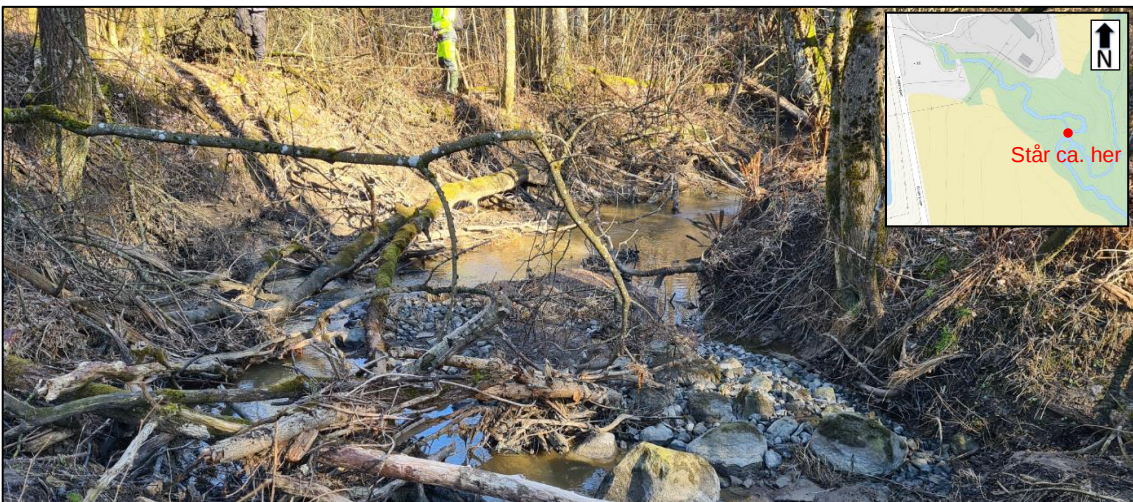
Figur 4.7: Står i ravedalen og tar bilde mot sydøst, som viser synlige røtter og avsetninger av silt og sand langs bekkesidene, som indikerer utvasking og pågående erosjon (Fra befaring 09.04.2021)

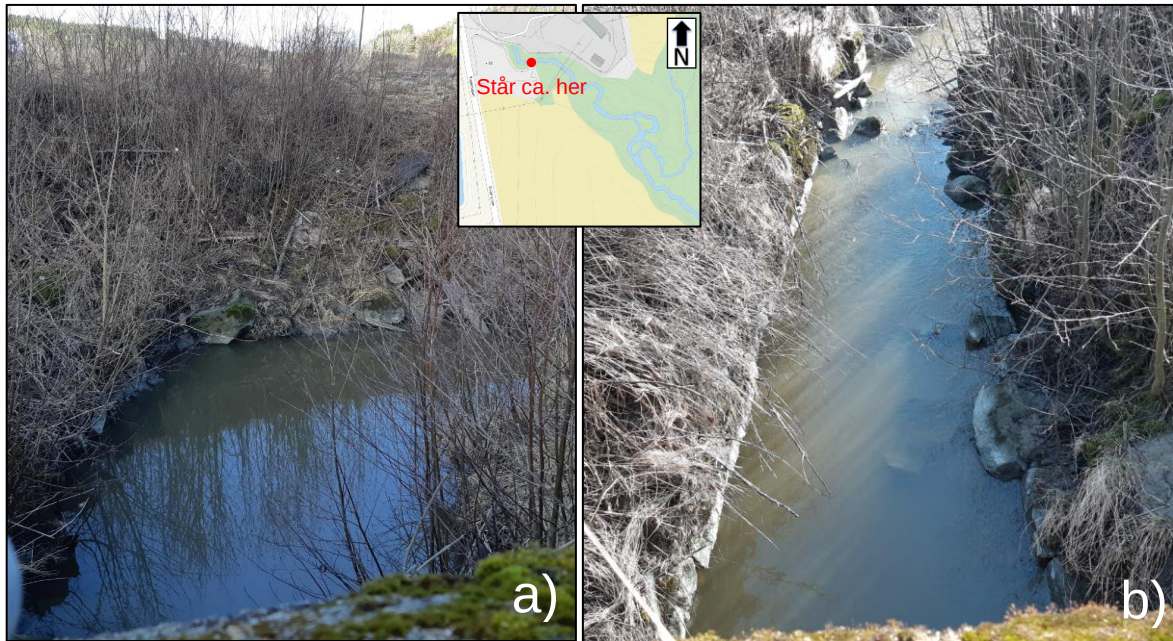
Figur 4.8: Står på tidligere veibro syd for stasjonen og tar bildene a) mot vest og b) mot øst. Bildene viser at erosjonssikringen stort sett fortsatt er i fungerende stand (Fra befaring 09.04.2021)

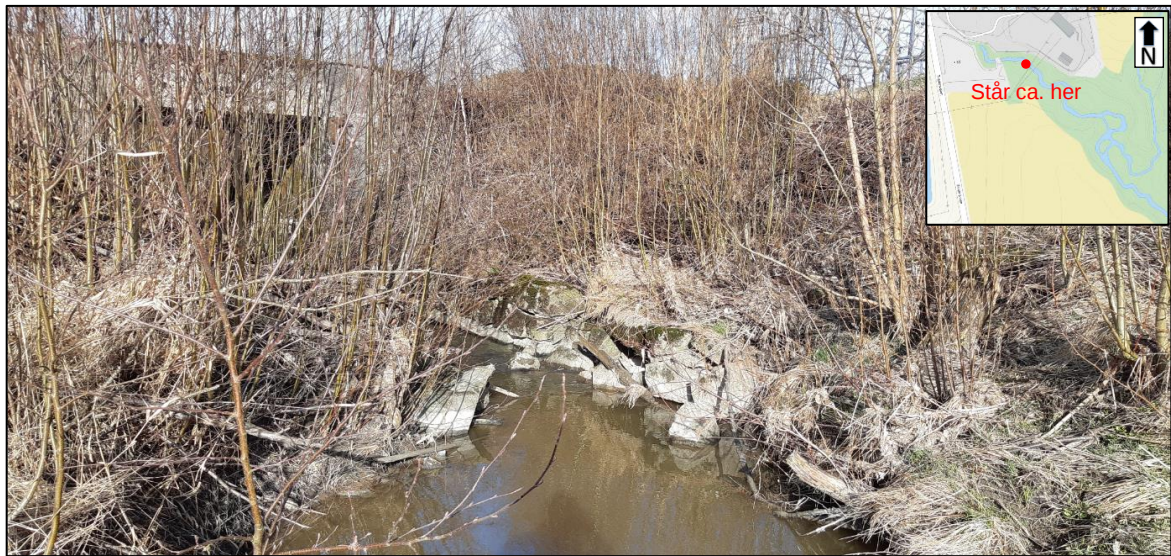
Figur 4.9: Står i bekken syd for stasjonen og tar bilde mot vest. Bildet viser at noen av steinene har falt ut i bekken (Fra befaring 09.04.2021)

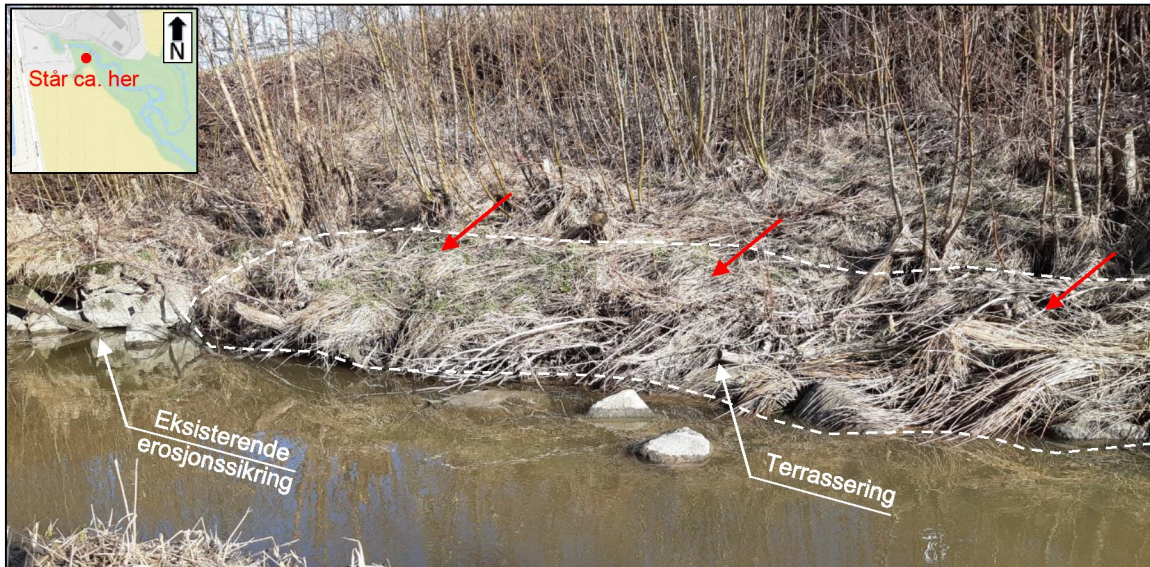
Lengre øst langs bekken, syd for stasjonen er det dannet terrasser av løsmasser som indikerer overflatesig eller overflateglidninger i skråningene. Terrassene består av sandige, siltige og leirige masser som indikerer at det er pågående bevegelse (overflatesig) i skråningene, se figur 4.10 og 4.11.

Figur 4.10: Står syd for bekken og tar bilde mot nord, som viser terrassering av løsmasser i bunn bekk og indikerer bevegelse i skråningen (Fra befaring 09.04.2021)

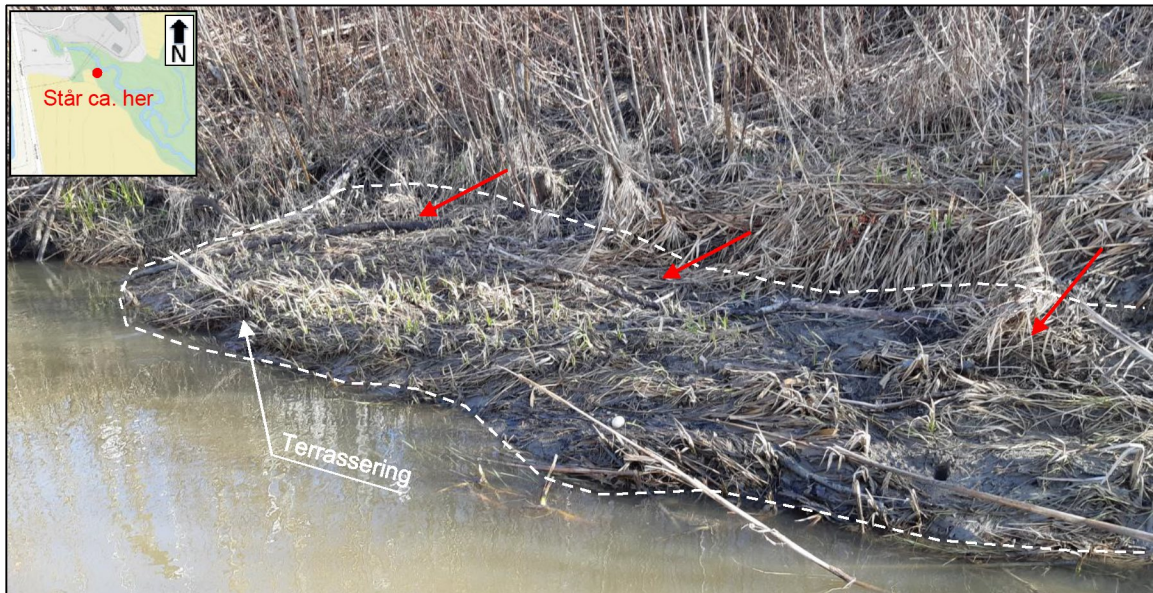
Figur 4.11: Står syd for bekken og tar bilde mot nord, som viser terrassering av løsmasser i bunn bekk og indikerer bevegelse i skråningen (Fra befaring 09.04.2021)

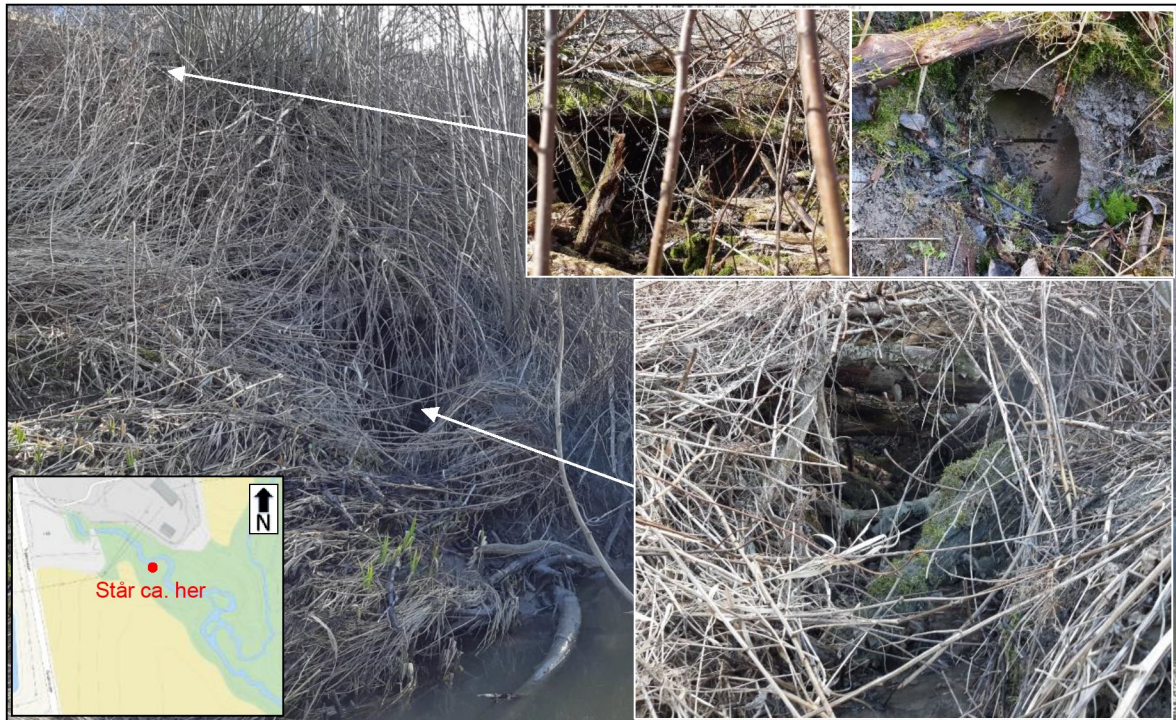
Lengre mot øst er det avdekket et større område i skråningen hvor det er blitt dannet en dyp kanalisering (utgraving), ned til 2 meter på det meste. Utgravingen har trolig oppstått som følge av overvann fra stikkledningen øverst i skråningen over tid, se figur 4.12.

Figur 4.12: Står nede i bekken og tar bilde mot transformatorstasjonen i nord, som viser at det er oppstått en dyp kanalisering i skråningen, trolig som følge av tilført overvann over tid (Fra befaring 09.04.2021)

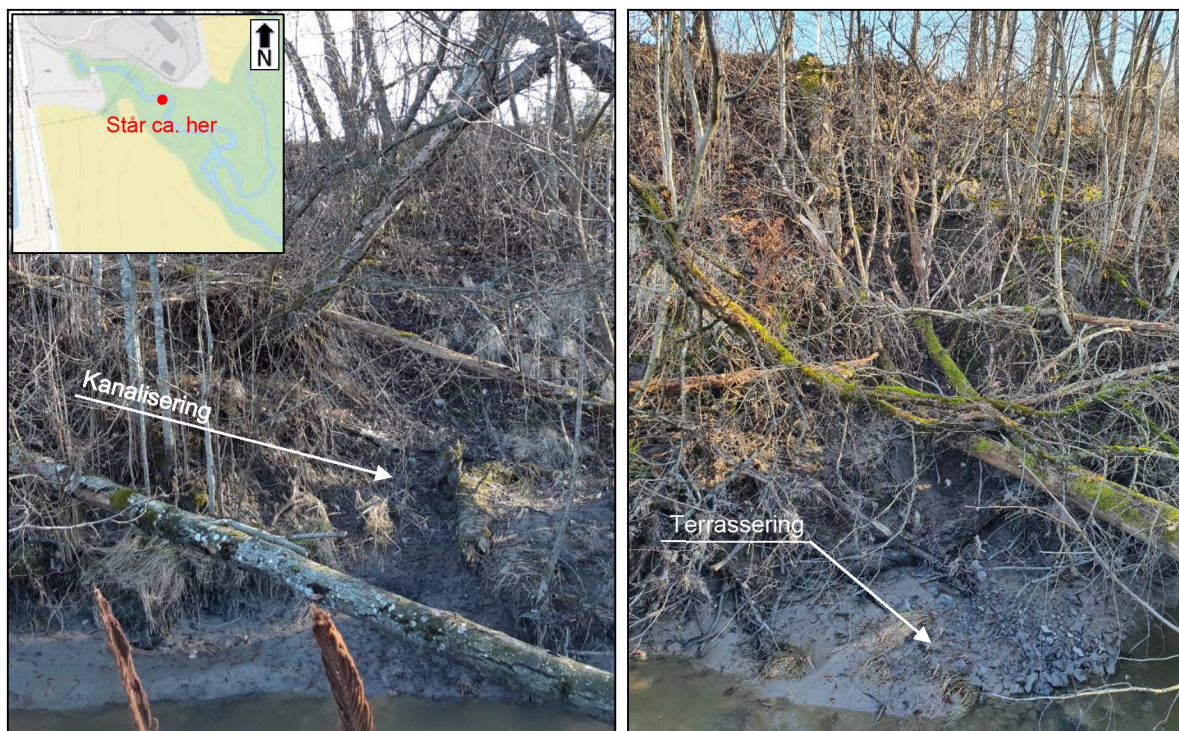
Lengre øst er det også pågående bevegelser i skråningen syd for stasjonen. Busker og trær ligger skråstilt og det er pågående kanalisering (utgraving) med terrassering av løsmassene i bunn skråning, se figur 4.13.

Figur 4.13: Står nede i bekken og tar bilde mot nord, som viser skråstilte trær som indikerer bevegelse i massene (overflatesig). Det er også pågående kanalisering (utgraving) med terrassering i bunn skråning (Fra befaring 09.04.2021)

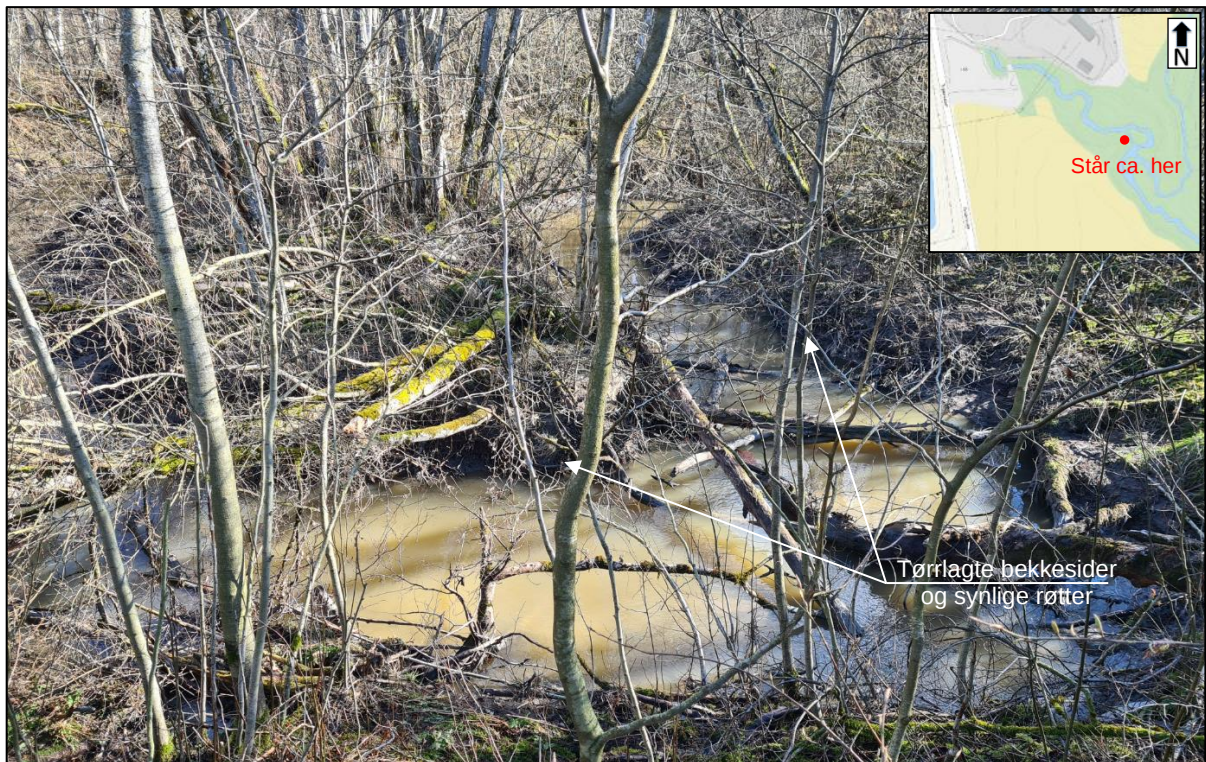
Lengre inn i ravinedalen er terrenget rundt bekken generelt blitt utvasket og har lite til ingen vegetasjon i bekkesidene på store partier. Se figur 4.14-4.15 og forøvrig figur 4.5-4.7.

Figur 4.14: Står i ravinedalen og tar bilde mot nord, som viser synlige røtter og avsetninger av silt og sand som indikerer utvasking og pågående erosjon av bekkesidene. (Fra befaring 09.04.2021)

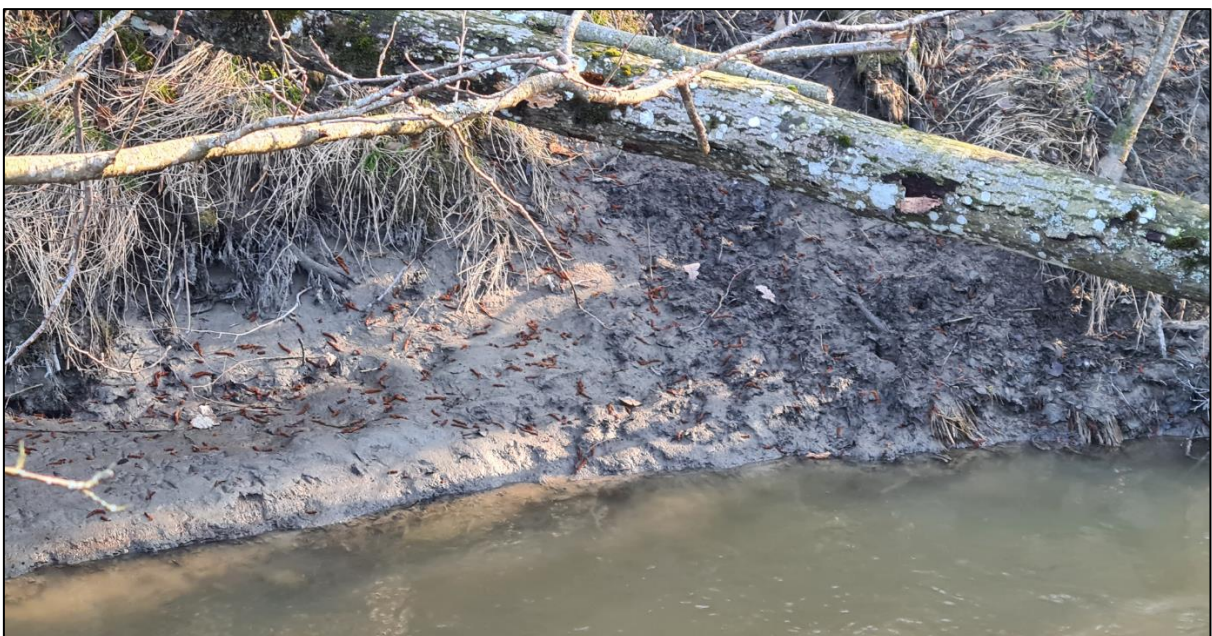
Figur 4.15: Ofte sett under befaring: Avsetninger av siltige, sandige masser langs bekkesidene (Fra befaring 09.04.2021)

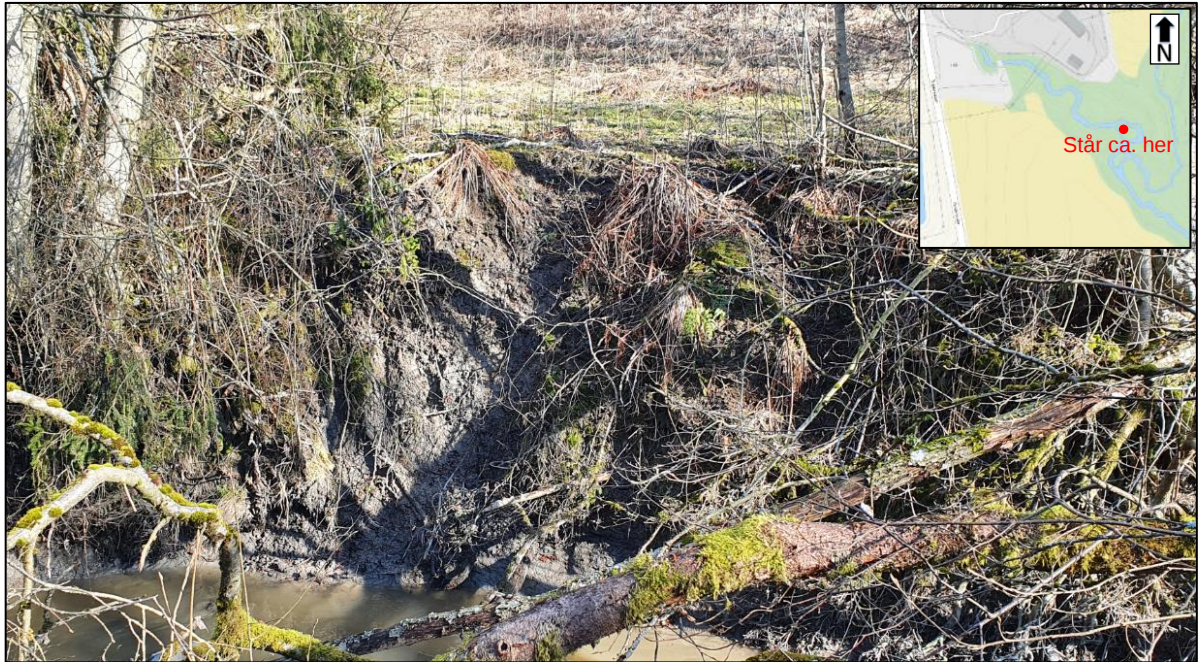
Figur 4.16: Står i ravedalen og tar bilde mot jordet i nord, som viser kanalisering (utgraving) som følge av erosjon fra overvann over tid (Fra befaring 09.04.2021)

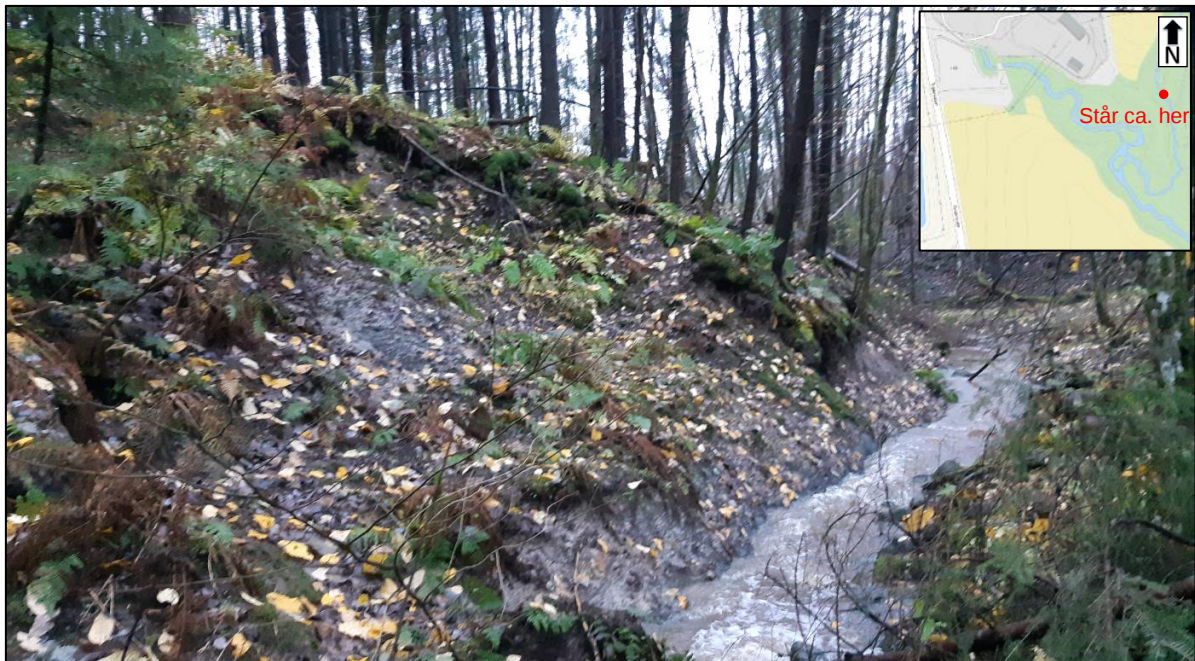
Figur 4.17: Står i ravedalen og tar bilde mot nord, som viser en overflateglidning som er gått i skråningen med synlige leire i bunn skråning. Bildet ble tatt på høsten etter en periode med nedbør (Fra befaring 02.11.2020)
