Til: Statens vegvesen
v/ Rolf Aasland
Kopi til:
Dato: 2018-01-09
Rev.nr. / Rev.dato: 1 / 2018-02-06
Dokumentnr.: 20170939-01-TN
Prosjekt: RV. 13 Trå - Kyrkjesvingen
Prosjektleder: Kristina Molland Edvardsen
Utarbeidet av: Kristina Molland Edvardsen
Kontrollert av: Vidar Gjelsvik

Uavhengig kontroll av rapport 30273-GEOT-1, rev. 1 Rv. 13 Kyrkjesvingen, Stabilitet dagens veg

Rv. 13 Kyrkjesvingen
Stabilitet, dagens veg

30273-GEOT-1, rev.1

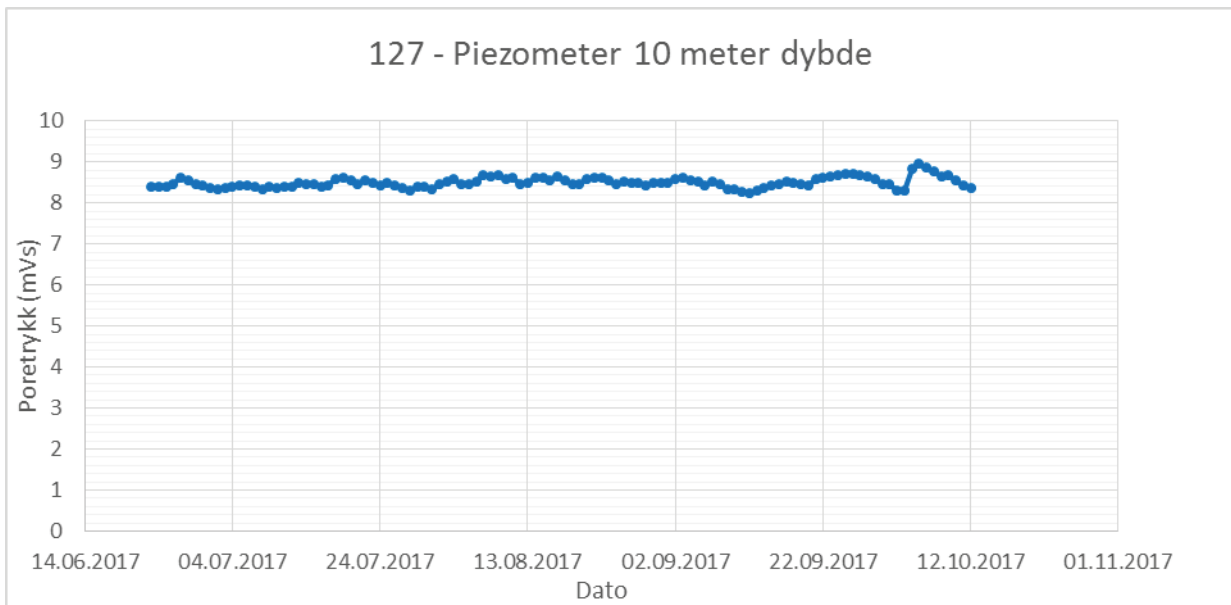
Figur 1: Piezometer, dybde 10 meter.

Det ble satt ned to piezometer med logging ved punkt 127. Den øverste måleren tyder på en grunnvannstand rundt 1,2-1,8 m under terreng i loggeperioden (antatt hydrostatisk poretrykk over målernivået). Poretrykksøkning i dybden mellom de to målerne i punkt 127 er funnet å være tilnærmet lik hydrostatisk. Det kan likevel ikke utelukkes at det er poreovertrykk i grunnen på grunn av tette lag og topografi. Grunnvannsnivå er valgt modellert svakt stigene oppover i terrenget, se beregningsprofilene. For å ta høyde for potensielt poreovertrykk er det i drenerte beregninger valgt å anta 110 % av hydrostatisk poretrykk med dybden fra og med topp leirlag.

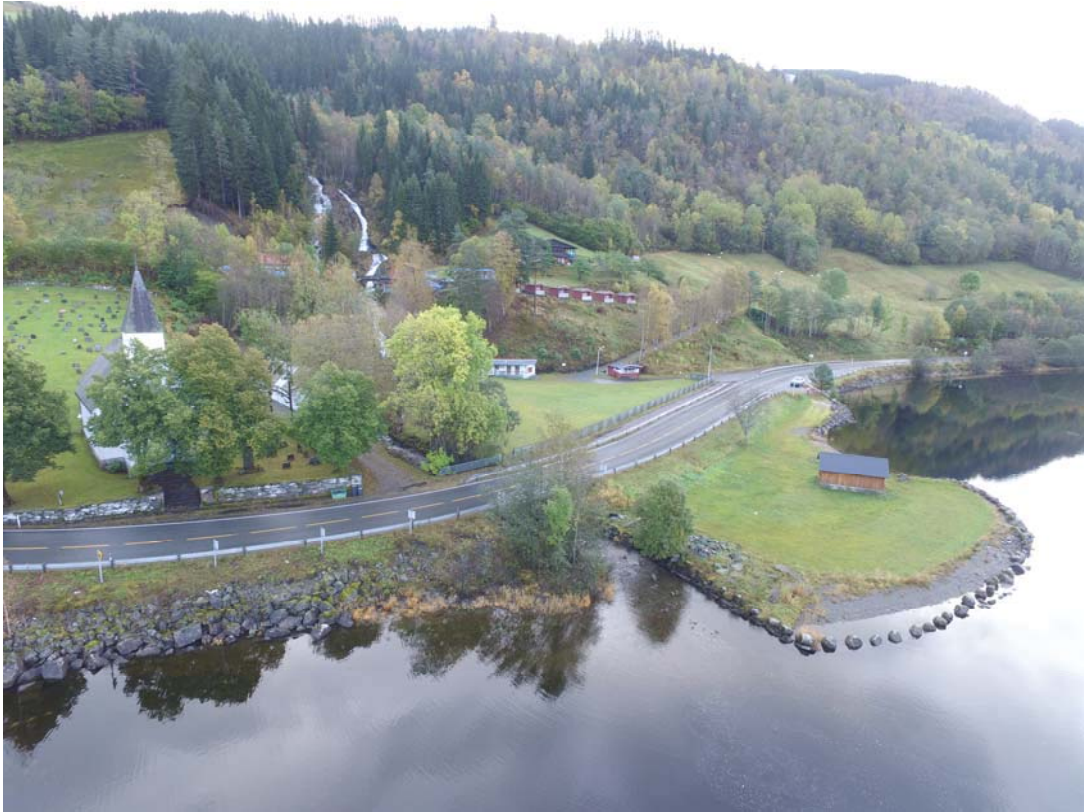
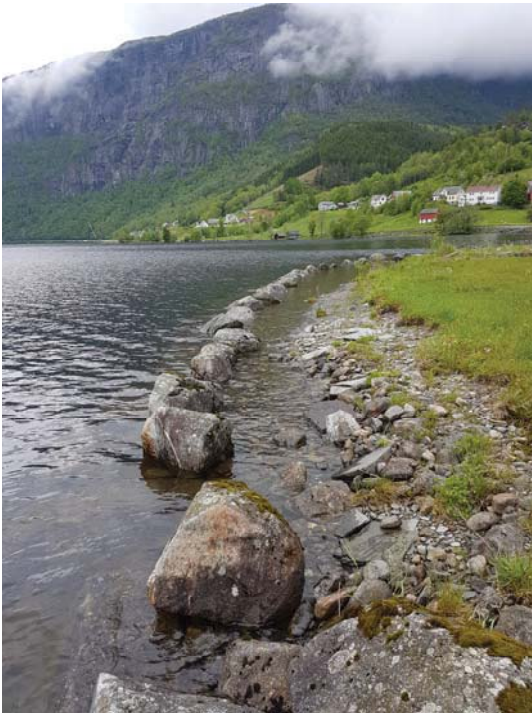
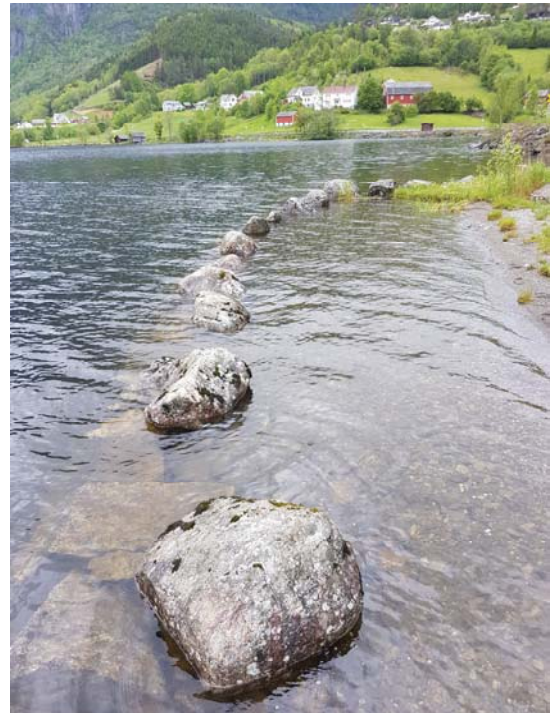
Figur 3: Bilder ved profil B8, tatt 15.10.2017 (øverste) og 31.05.2017 (nederste).

I ett profil, sør for Granvin kirke er det funnet dårlig stabilitet, også for dagens situasjon. Det er i dette området en slette på ned-siden av vegen og opparbeidet en tørrmur ut mot vannkanten. Det er en svært bratt marbakke rett under foten av muren, den bratteste delen har en høyde rundt 25-30 meter. Det er ikke usannsynlig at en eventuell utglidning i denne skråningen kan bre seg bak til riksvegen. Det anbefales på det sterkeste at det ikke fylles ut nye masser på området. For å sikre området bør det utføres en avlastning ved at det graves bort masser. Et tiltak kan være å fjerne muren og reetablere denne lengre inne.

Bilder av nordlige del av muren ytterst ved profil B8. Denne har fått stor setninger. Bildene er tatt ved befaring 31.05.2017 og 15.10.2017.

Vi støtter rapportens anbefaling om avlastning ved profil B8. Dette med bakgrunn i at beregningene tyder på at området er meget ømfintlig for selv små tilleggslaster. Her antas det at det har blitt utført planering- og fyllingsarbeider i en naturlig elveos i flere omganger. Dette har ført til en forverring av stabilitet fra opprinnelig situasjon. Videre ligger Granvin kirke i umiddelbar nærhet, og kan påvirkes av et eventuelt skred.
