Kvinnherad kommune

► Utredning av kvikkleire - Tofte

Befaringsrapport

Fare knyttet til synkehullet på Tofte 1 og ved kulvert på Tofte 2

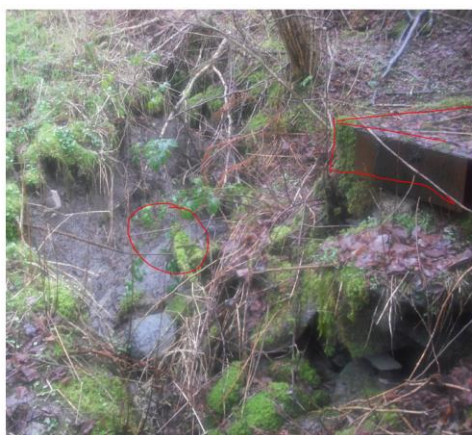
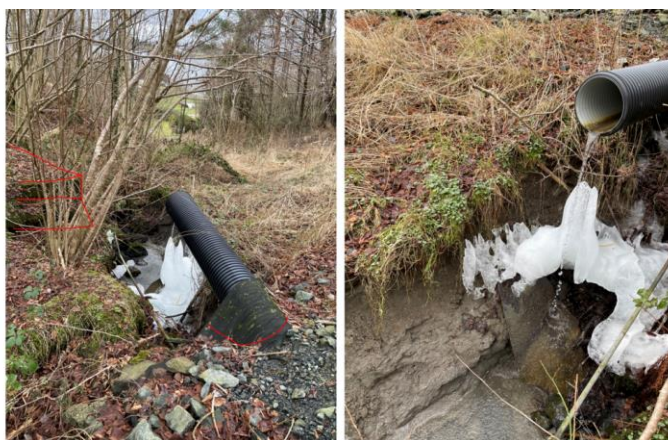
2014 (befaring med SVV).
Markert antatt plassering rør lagt i 2018 og brønn

Figur 2 Bilder fra øvre del av ravine 1, nedsiden av fylkesveien.

I 2014 var det tydelige erosjon i langsgående sprekker, samt pågående graving i bunn av skråning for vei og i sideterrenget øst i ravinen.

I 2021 ser vi at røret ligger delvis over terreng og vannet som føres gjennom røret får økt hastighet nedstrøms røret. Dette er et kritisk punkt for veien og for skråningen.

Det anbefales å utføre utbedrende tiltak så snart som mulig.

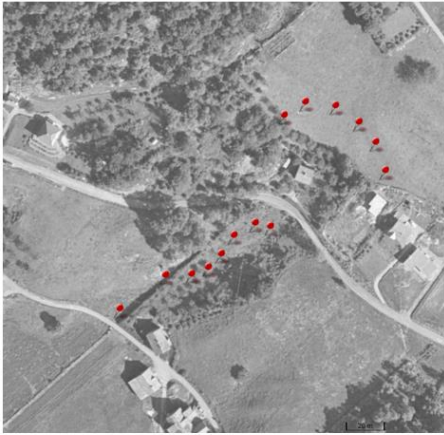
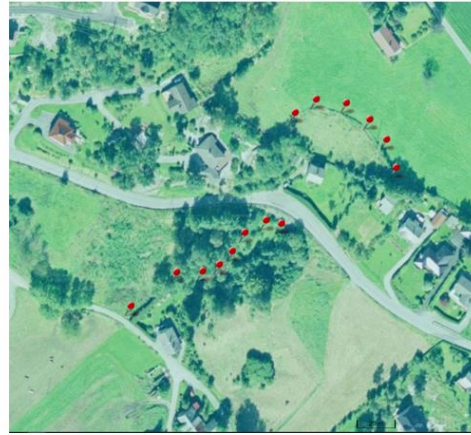
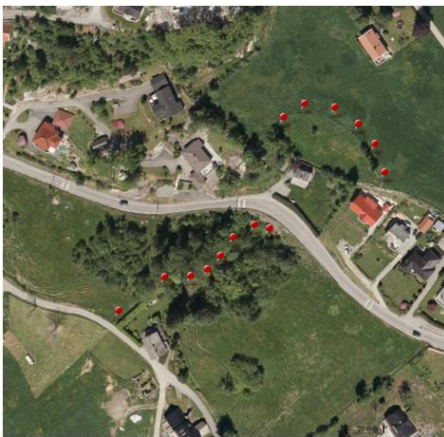
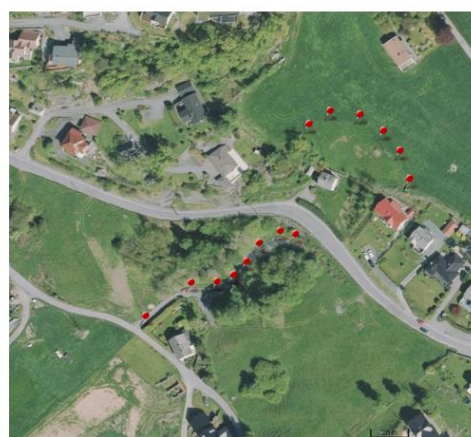
På oppsiden av veien og huset ved omtalt synkehull er vegetasjon fjernet mellom 1968 og 2003, samt at det er laget en kant (markert med halvsirkel), se Figur 3. Fjerning av vegetasjon gjør at vannet renner lettere og raskere noe som kan ha negativ effekt på overflatevannet og erosjonsforholdene og det kan være en medvirkende årsak til oppstått synkehull.

Figur 3 Bilder fra historiske kart [11].

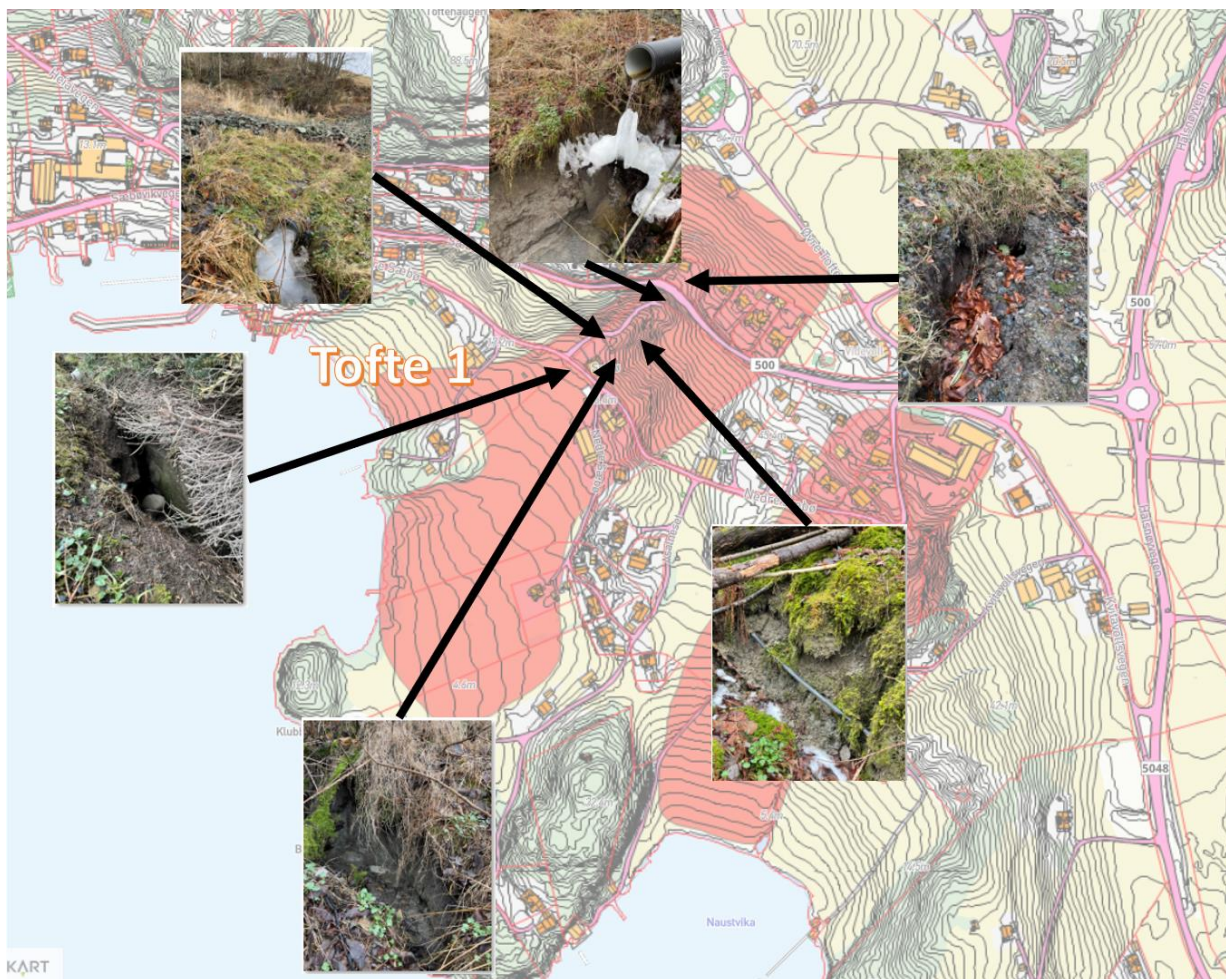
Det er enkelte steder spesielt mye overflatevann. Flere steder vises det tydelige horisontale sprekker hvor torvlaget har sluppet og glidd fra hverandre.

Figur 4 Bilder fra befaring 19.02.2021

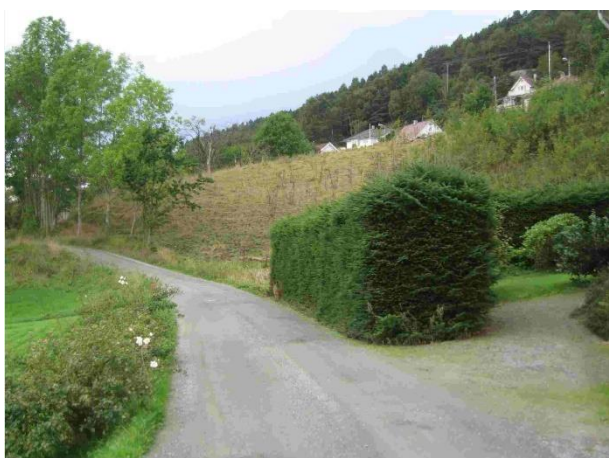
Figur 5 Tomt 193/2, vist mot vest (ravine 1 til høyre i bildet) bilde tatt 2006 (SVV)

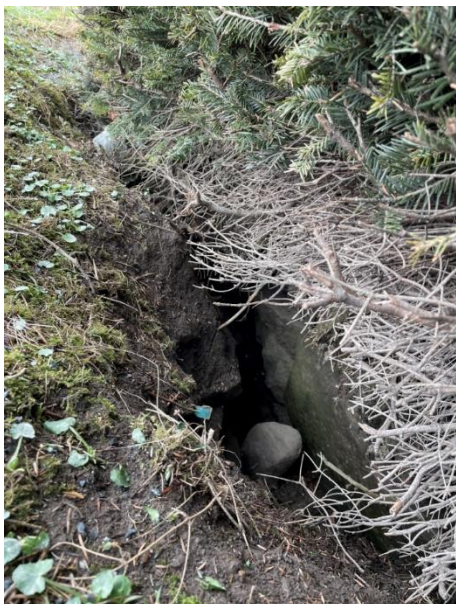
Det er en kommunal kum på nedsiden av gnr/bnr 193/2, mellom Nedre Sæbøvegen og hekken er det tydelig erosjon under bakken. Røtter står tørt i lufta og det er et stort langsgående hull langs med hekken. Det er tydelig at vannet graver under tomten deler av tomten til gnr/bnr 193/2.

Figur 6 Tomt 193/2, Erosjon mellom kum og hekk, Bilde tatt i 19.02.2021 (Norconsult AS)

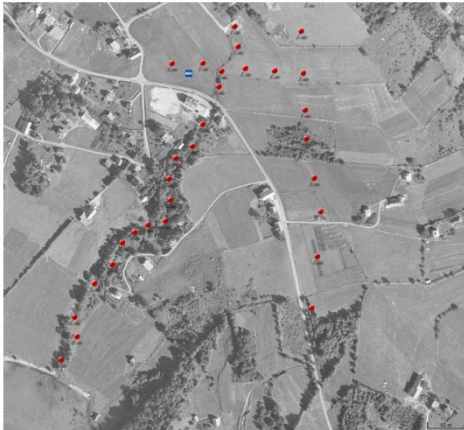
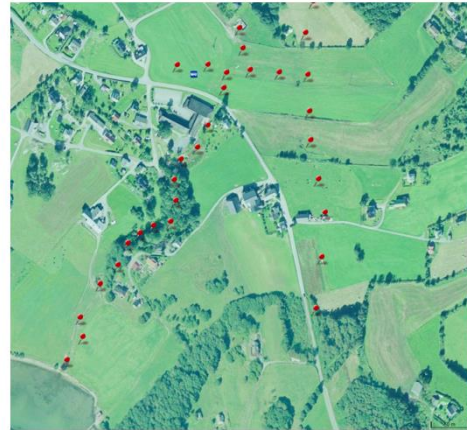
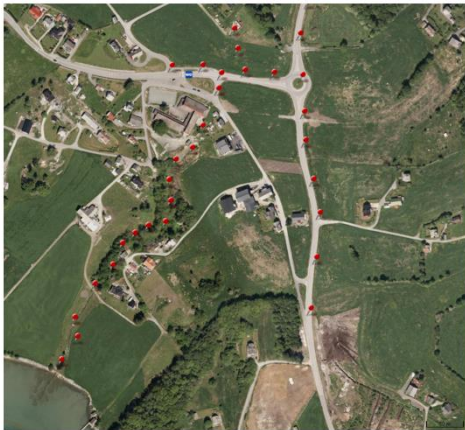
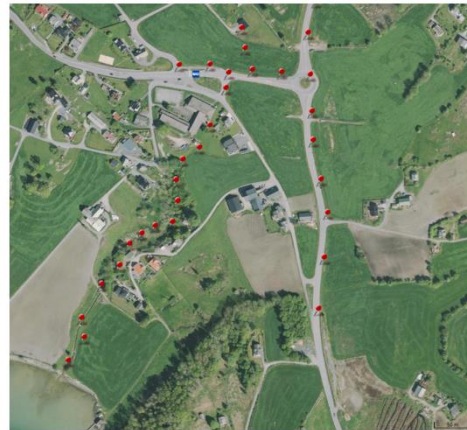
Historiske flybilder fra 1967 viser det opprinnelige og naturlige bekkeløpet i ravinen. Bildene viser at bekken starter ca. 100 meter nord for gamle Tofte skole. På den tiden var det en god del vegetasjon, fra gamle Tofte skole og helt ned til strandkanten. I senere tid har det skjedd en del terrengendringer og en del vegetasjon er fjernet.

I bunnen av ravinen var det en del vegetasjon i 1967, dette er fjernet en gang mellom 1967 og 2003. Grunneier har laget en plastret kanal i bunn av ravinen.

Figur 7 Bilder fra historiske kart [11].

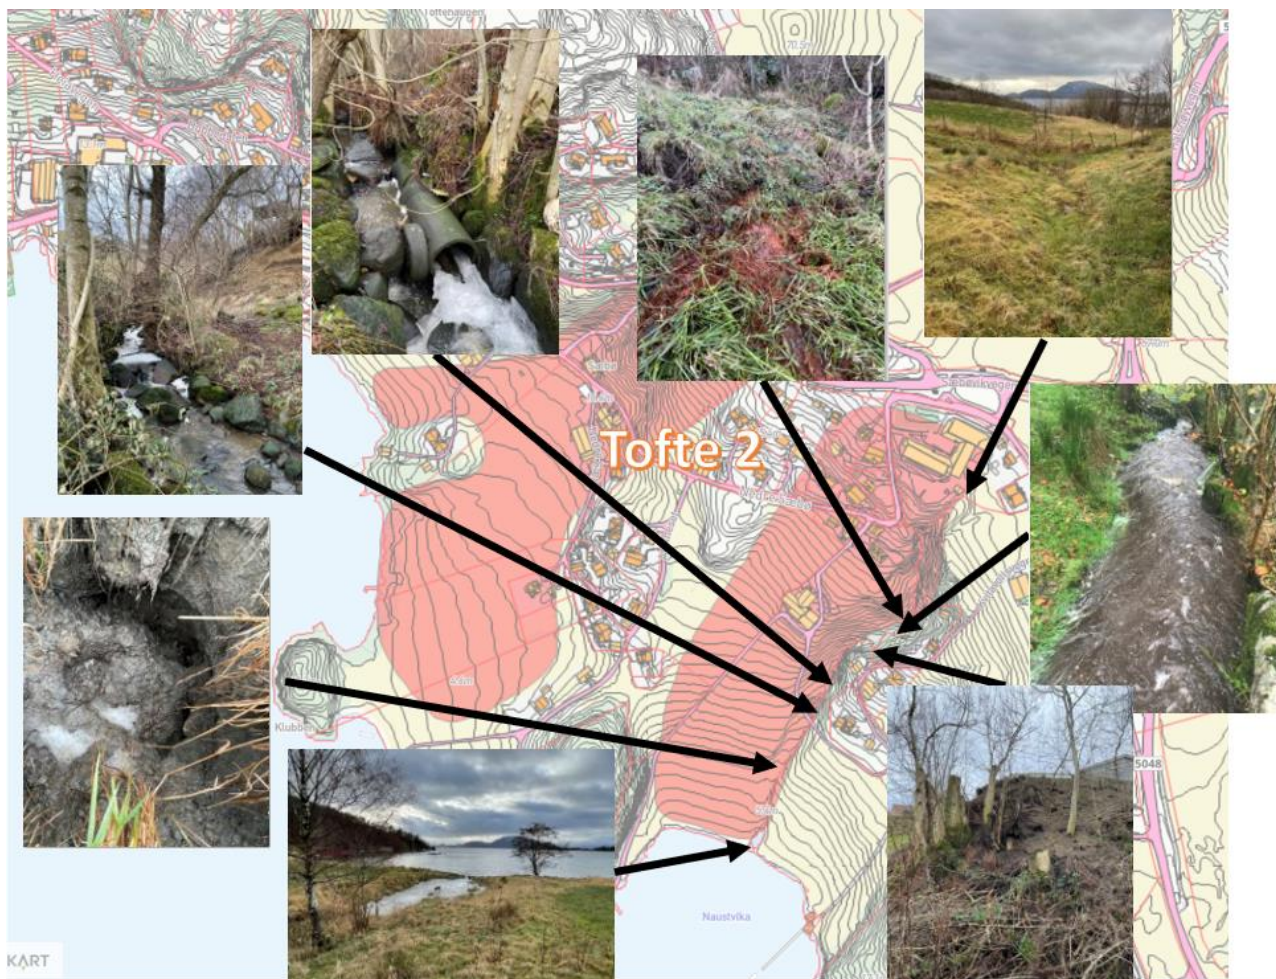
Figur 8 Bilder fra befaring 20.10.2020 og 19.02.2021

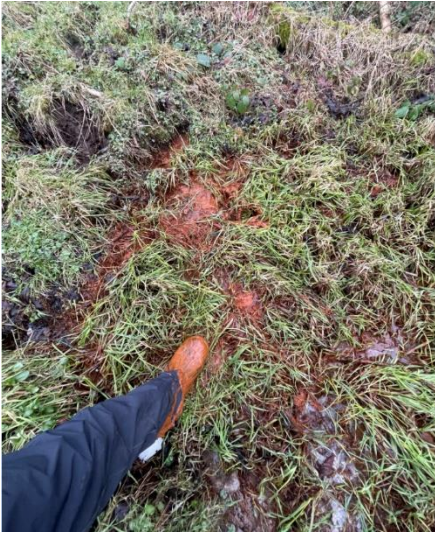
På nedsiden av Nedre Sæbø 58 (gnr/bnr 194/1) ble det observert bløte, farga masser, se Figur 9. Det kan se ut som rustfarge, sannsynligvis fra sivevann fra en fylling et sted på oversiden. På nedsiden av gnr/bnr 198/28 ble det observert ukjente masser i fyllingen til stallen. Det var også observert en del søppel på nedsiden av gnr/bnr 198/8.

Figur 9 Misfarga bløte masser fra sivevann, nedsiden av gnr/bnr 198/1.

Norconsult anbefaler befarings av miljøgeolog for å kartlegge funn.

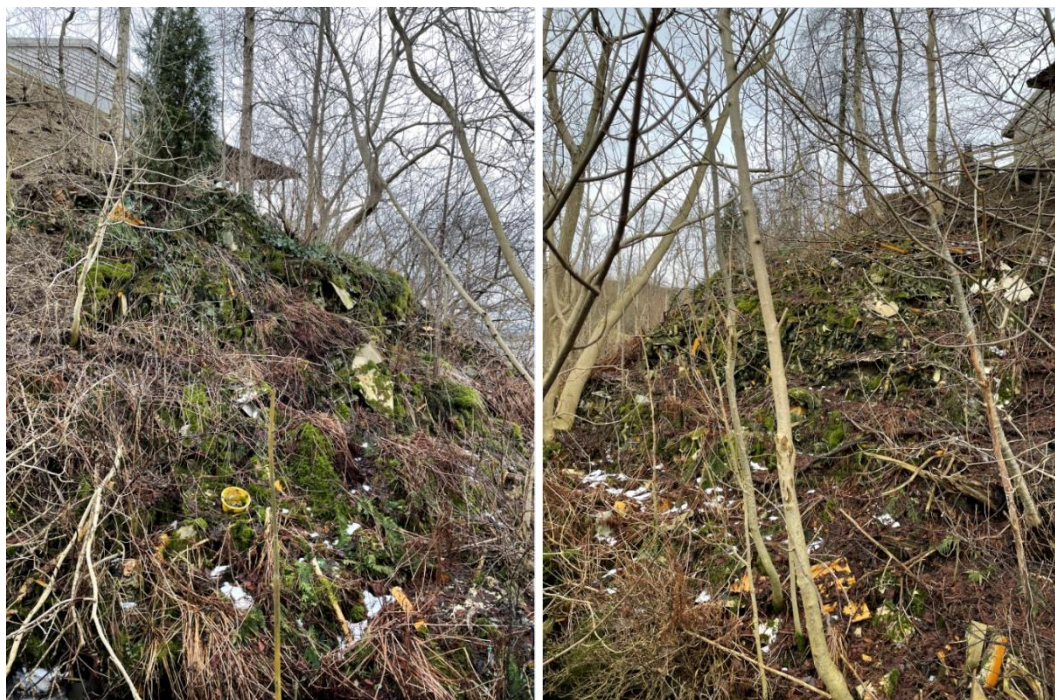
Fylling ved eiendom gnr/bnr 198/28 støttes delvis opp av trær og røtter (se Figur 16), samt en fylling bestående av masser av ukjent opprinnelse (se Figur 10).

Figur 10 Fyllingen ved gnr/bnr 198/28

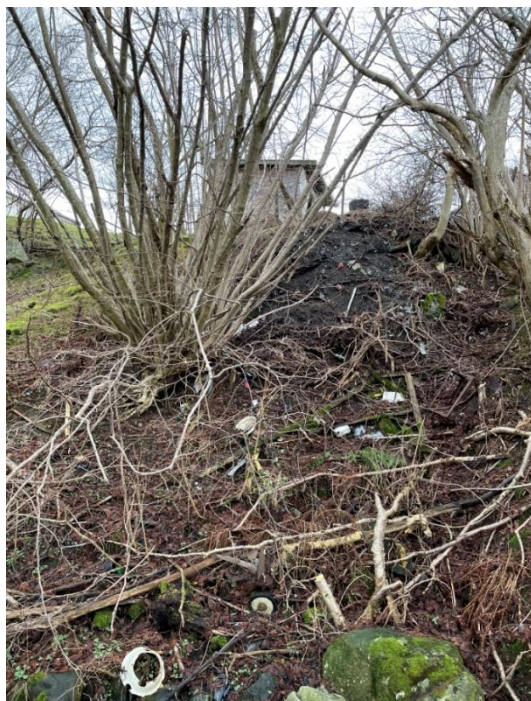
Figur 11 På nedsiden av gnr/bnr 198/8

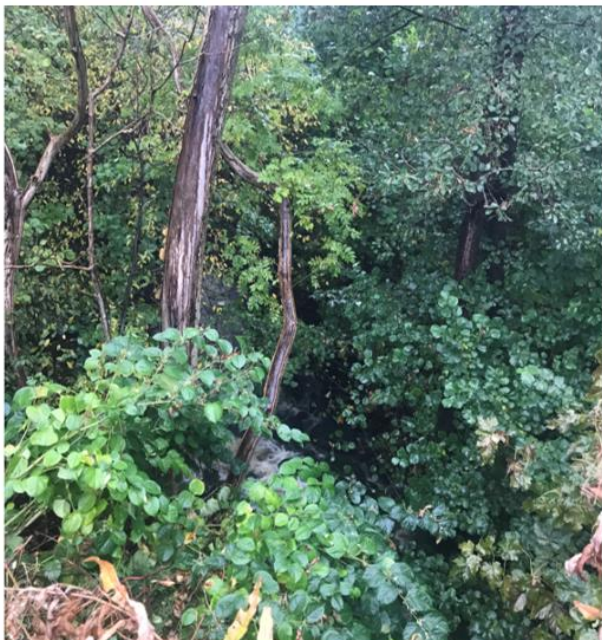
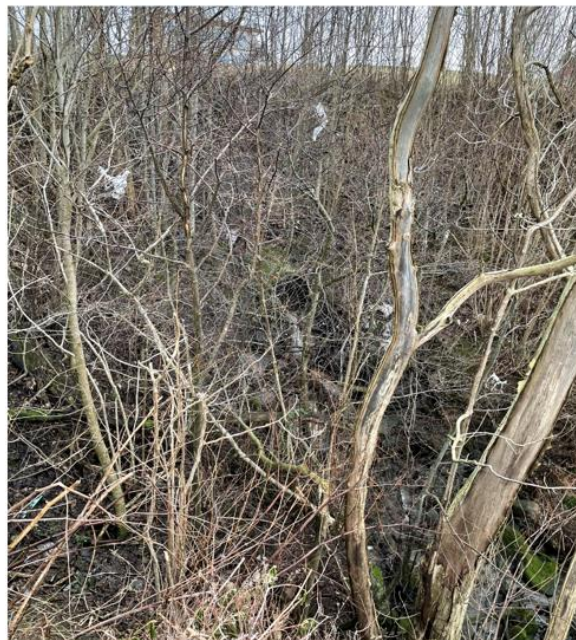
Utløpet er nå et betongrør/kulvert med ukjent tilstand ned i bakken. Betongrøret kan ses øverst i ravinen i dag. Etter informasjon fra grunneiere og entreprenører i området ble det støpt en betongkulvert under skolen, hvor overflatevannet fra veien føres.

Overflatevannet fra store deler av nedslagsfeltet og overflatevannet fra veien er ført ned i ravinen. Betongrøret/kulverten stikker noe ut av skråningen og vannet slippes ut fritt fra over terreng. Høyden er ikke målt inn da det ikke var forsvarlig å klatre ned til røret, men synes hensiktsmessig å utrede. Røret er forsøkt tatt bilde av, se Figur 12. Når det regner er det relativt mye vann i dette røret. Dette så vi på befaring 20.10.2020 da det hadde regnet mye.

Tilstand på overvannsrør/kulvert under Tofte skole er ukjent. Grunnundersøkelser viser et drenerende lag i dybde 15 meter, dette er sannsynligvis tilfylte masser i forbindelse med tidligere utlegging av øvre del av ravinen i rør/kulvert. Det bør utføres en tilstandsvurdering av kulvert.

Figur 12 Betongrør/kulvert øverst i ravinen, på nedsiden av Tofte skole.

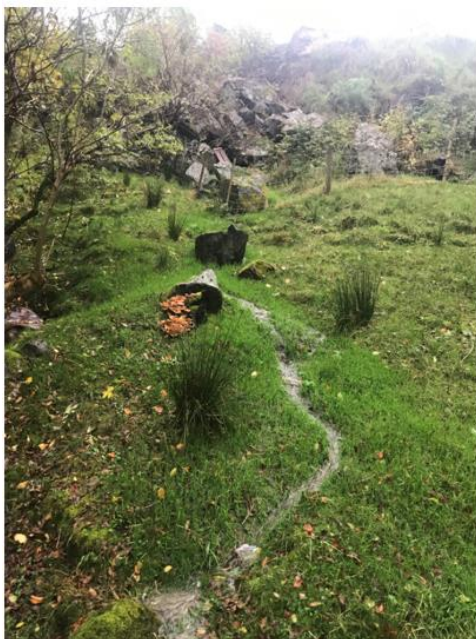
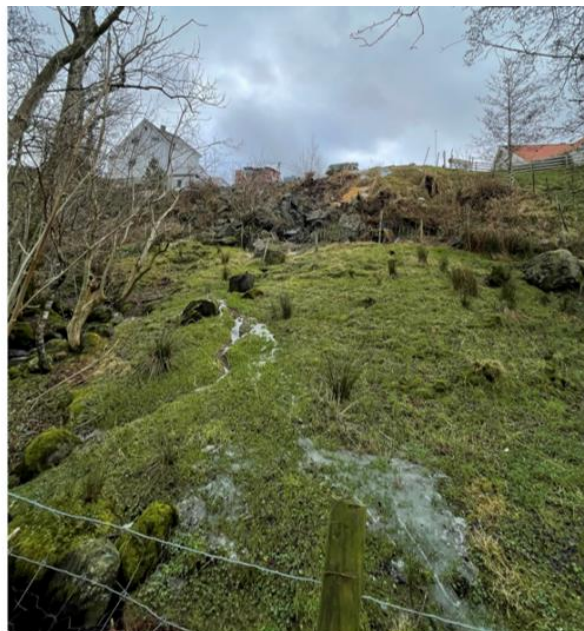
Overflatevann, tilsig fra fyllinger og drenering fra eiendommene på oversiden slippes ned i ravinen, se bilde i Figur 13 og Figur 14. Tidligere utlagte betongrør ligger enkelte steder i bekkeløpet, uten funksjon, se Figur 15.

Figur 13 Fylling og sivevann. På nedsiden av tomt 198/3

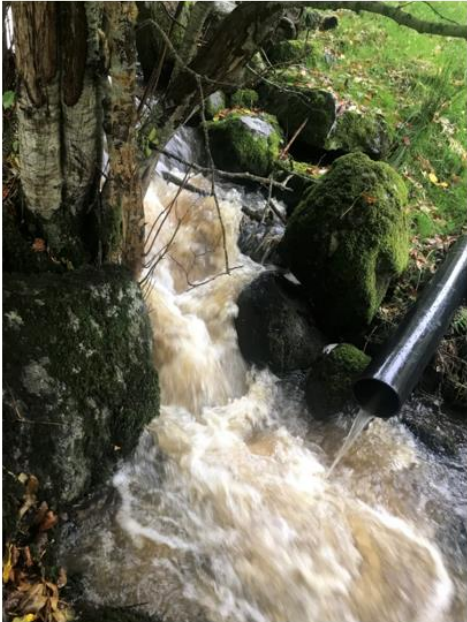
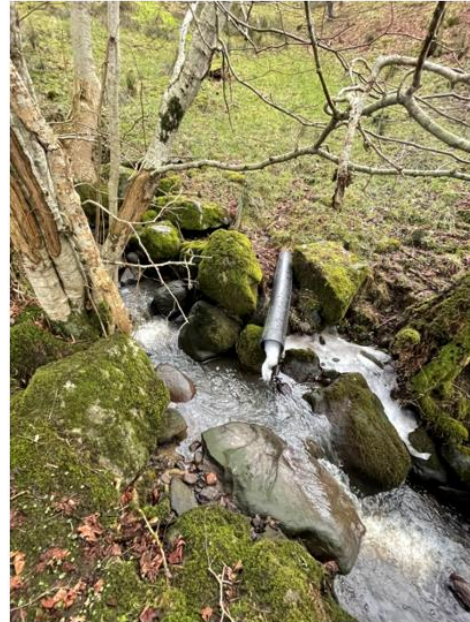
Figur 14 drenerør lagt ned til ravine

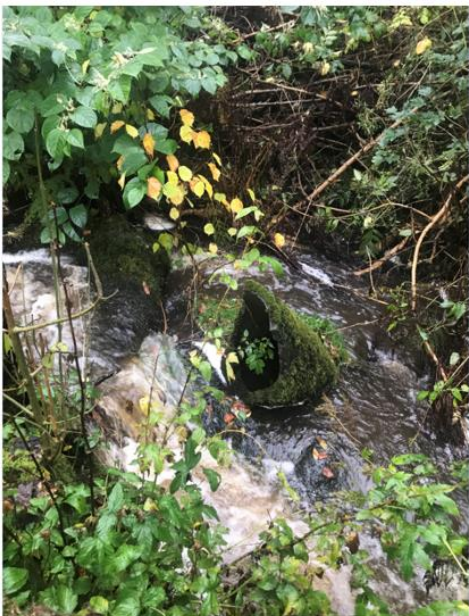
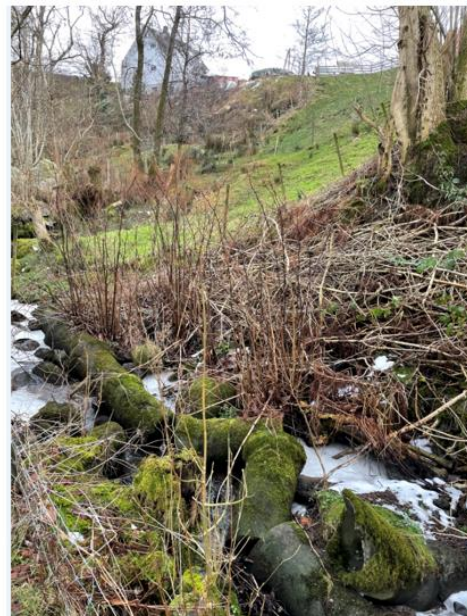
Figur 15 Eldre betong drenerør som ikke er i drift lengre

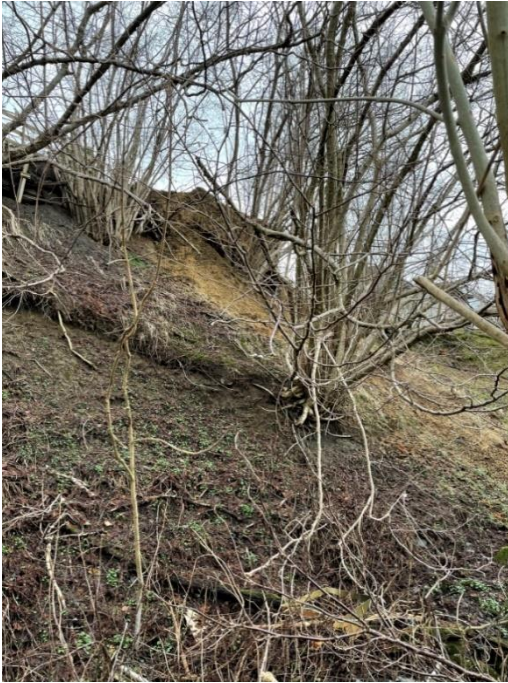
Figur 16 Nedsiden av 198/28, 19.02.2021

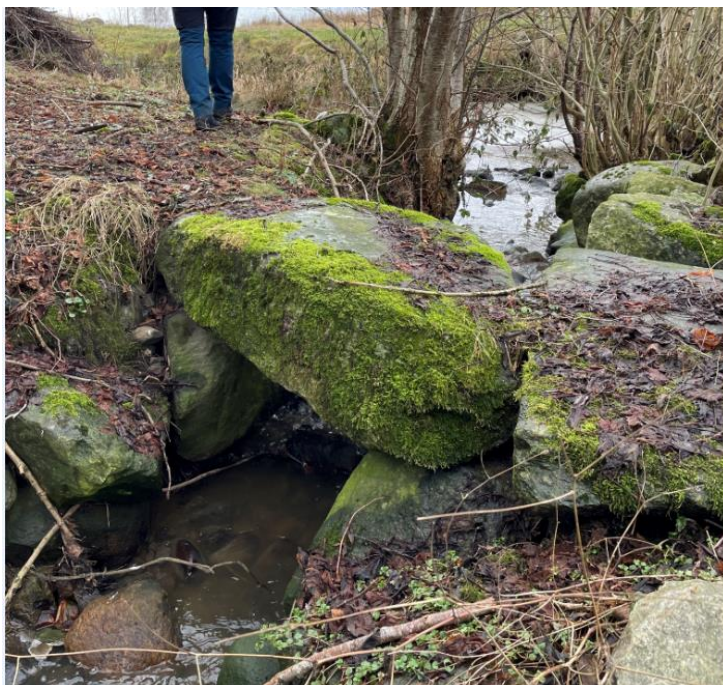
Figur 17 Overgang bekk, 19.02.2021

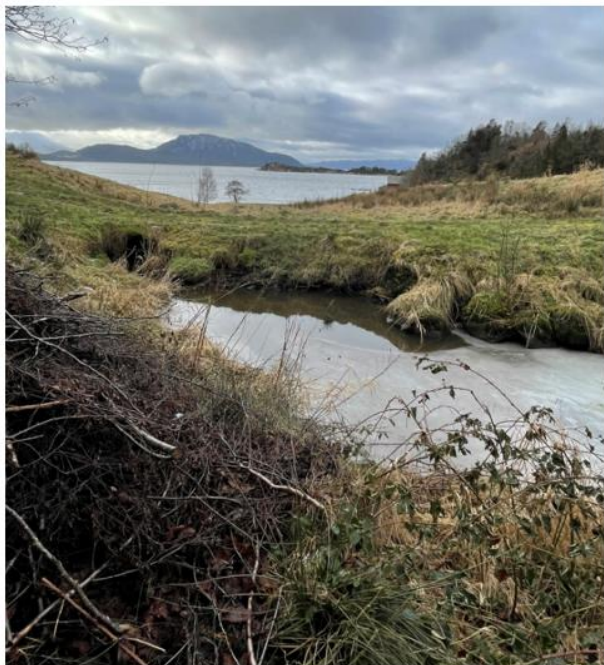
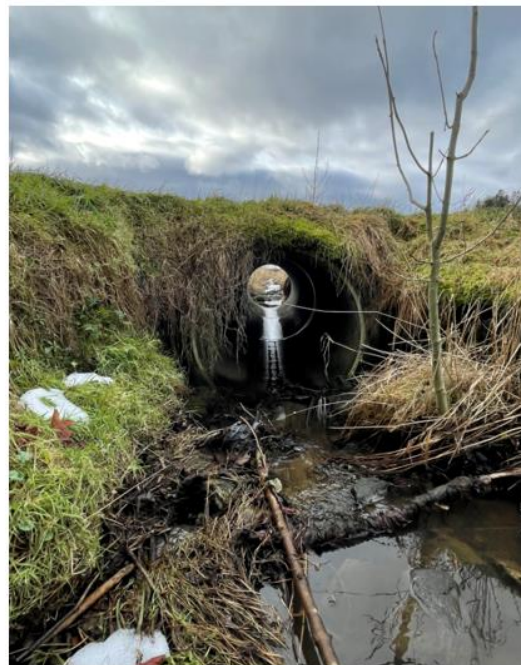
Figur 18 Overgang bekk med rør, 19.02.2021

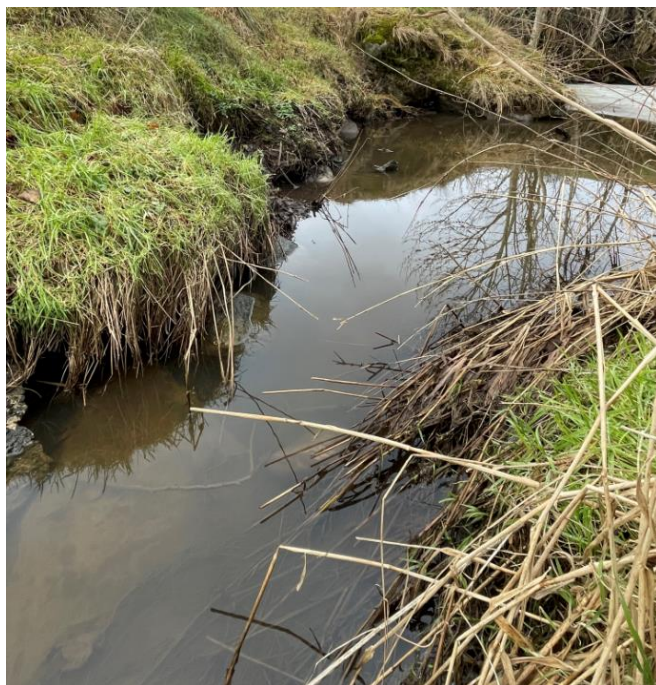
Figur 19 Overgang bekk - terreng, 19.02.2021

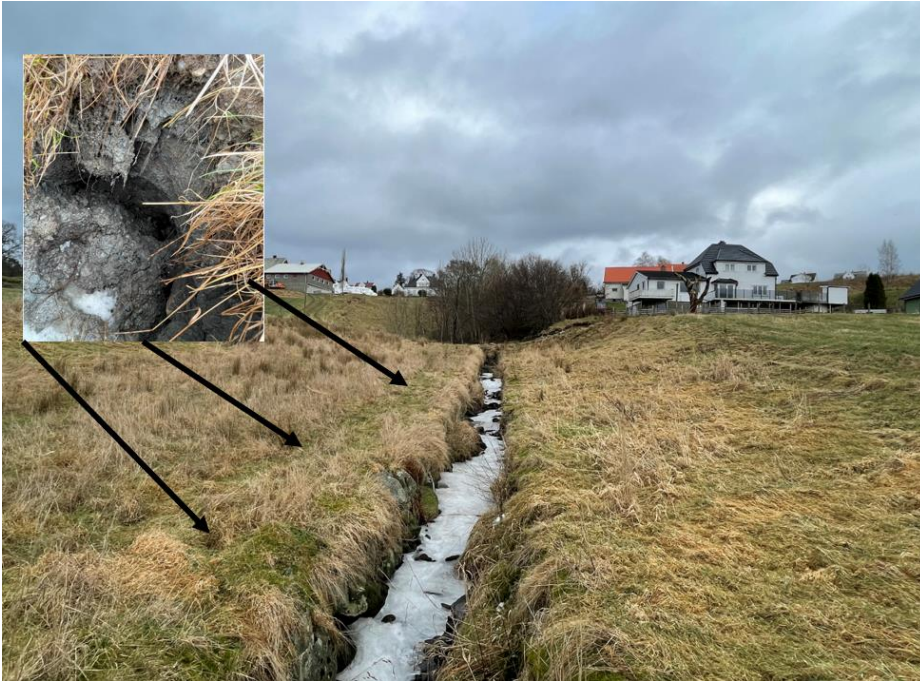
Figur 20 Bunn av bekken/ravinen er det utført plastring i form av etablert en rett kanal, 19.02.2021

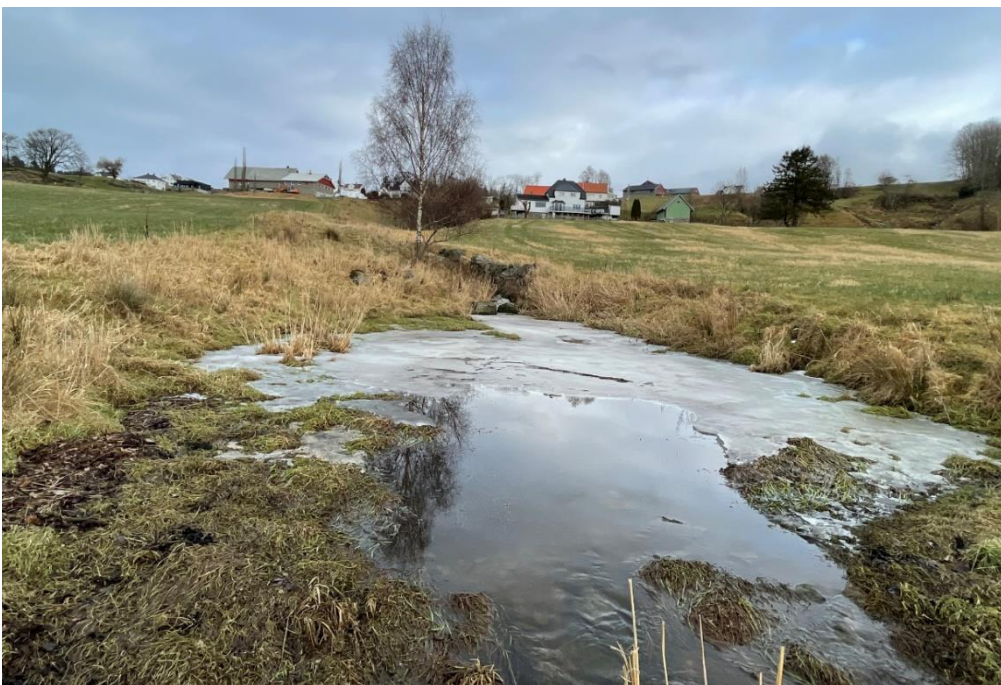
Figur 21 Utløpet av bekken er demmet opp av plastring/steinfylling i bunn, grunneier sier de tømmer denne demningen jevnlig og legger ut massene på siden, 19.02.2021

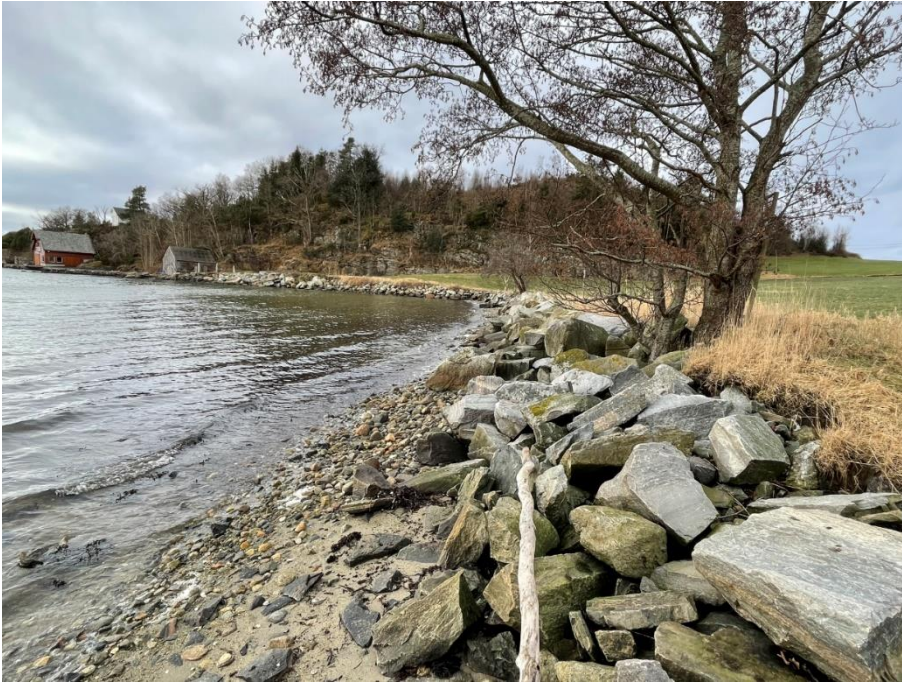
Figur 22 Bunn av ravine 2
