## **Dam Lønningsåsen i Leirvik i Stord kommune**

### **Søker etter Vannressursloven, jf. § 8, om løyve til midlertidig senking av vann-nivå i dammen i Lønningsåsen i Stord kommune**

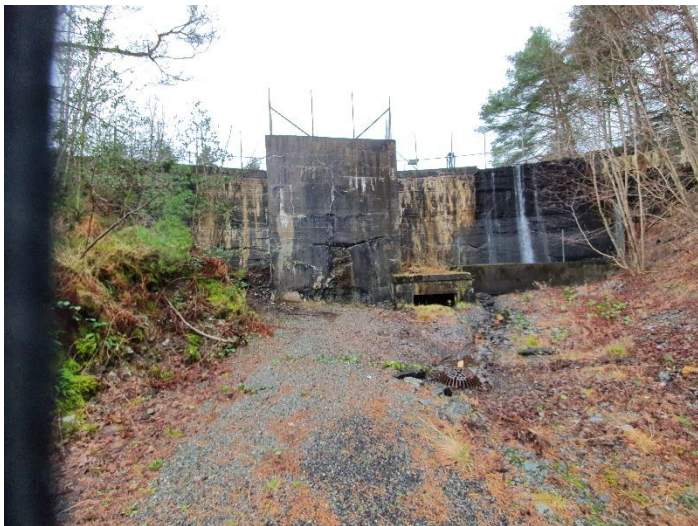
Dammen sett fra luftsiden

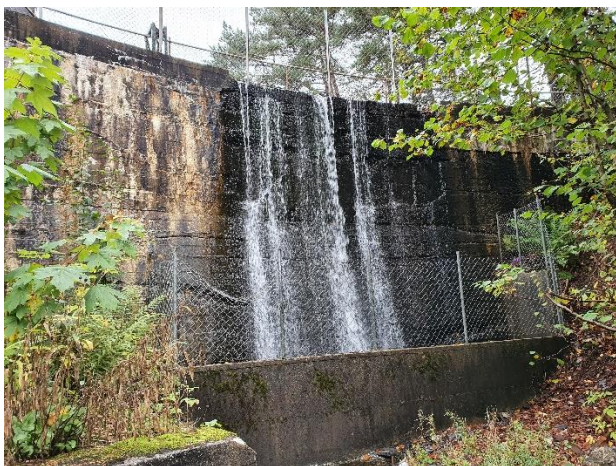
Luftsiden ved flomløpet (venstre side)

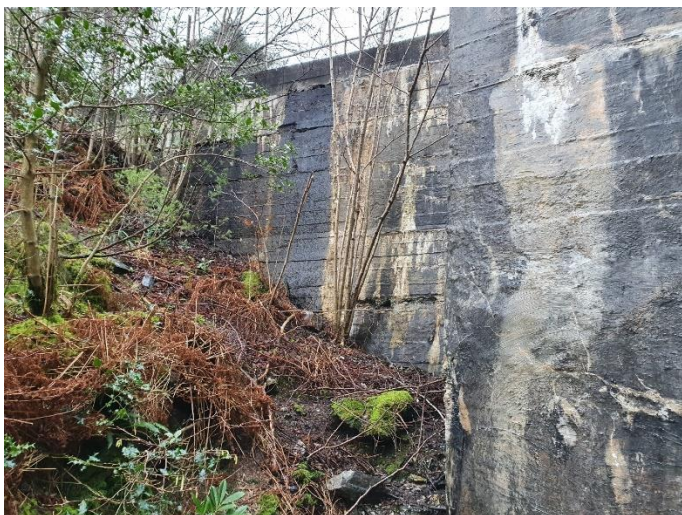
Luftsiden (høyre side)

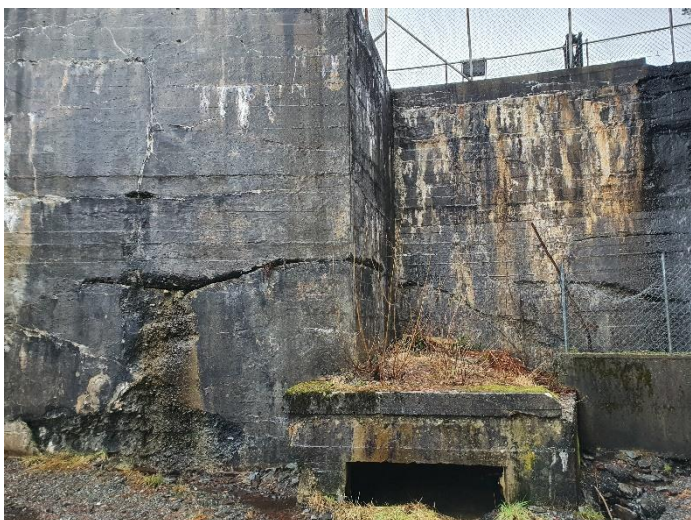
Et ventilkammer/silkammer er bygget sammen med dammen

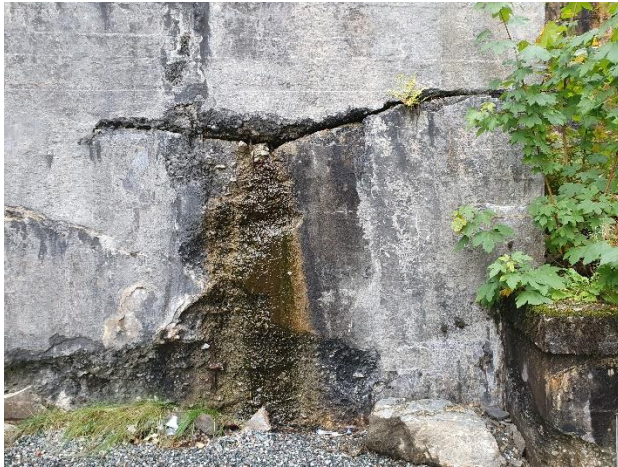
Skader i betongen på silkammeret

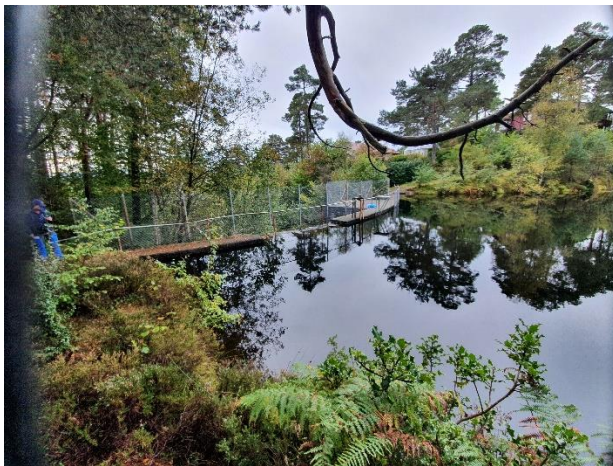
Dammen sett fra oppstrøms side

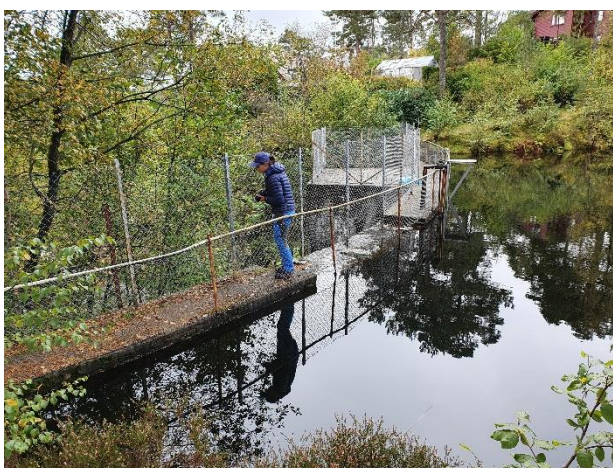
Dammen sett fra venstre side, en ser overløpet og silkammeret

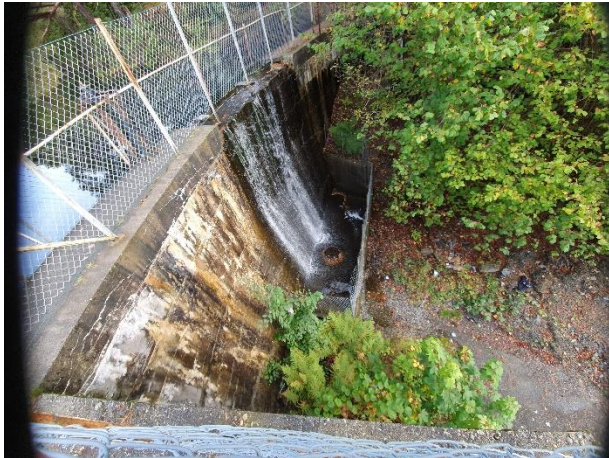
Dammens venstre luftside sett fra toppen av silkammeret

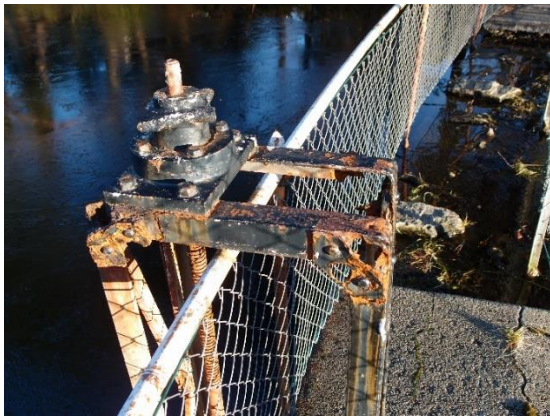
Det har ikke vært utført vedlikehold på dammen i Lønningsåsen på svært mange år. Dammen er i svært dårlig forfatning. Betongen har vært utsatt for overbelastning og har over lengre tid vært eksponert for ugunstig miljø som har ført til at betongens bestandighet er betydelig forringet. Damluken er rustet fast og fungerer ikke. Det er sprekker og tydelige lekkasjer gjennom dammen. Ekstreme nedbørmengder kan føre til stigning av nivået. I sammenheng med is/ isgang kan dette føre til dambrudd. Konklusjon i rapporten fra revurderingen (utført av Norconsult og datert 04.12.2020) er at dammen på Lønningsåsen ikke tilfredsstiller kravene til sikkerhet og at tiltak snarest må settes i verk. Sikkerhetsmessige årsaker medfører at nivået i magasinet må senkes som et midlertidig tiltak i påvente av at dammen blir satt i forskriftsmessig stand. Kommunen vil derfor nå tømme dammen helt ved å åpne dammens bunntappeløp

Lukespillet fungerer ikke lenger

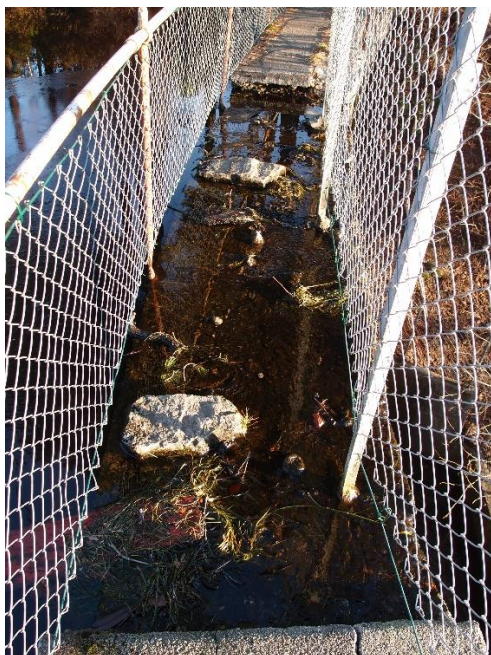
Flomløpet er sterkt erodert

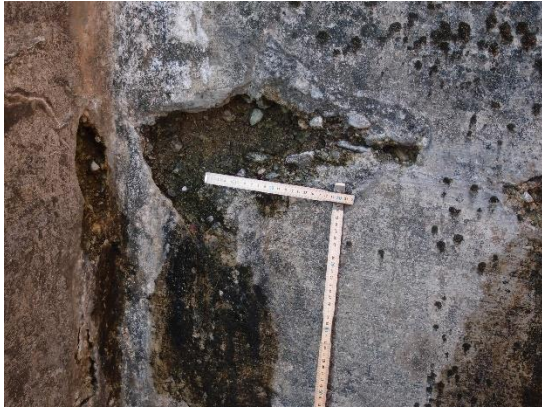
Betongen på luftsiden har relativt store skader

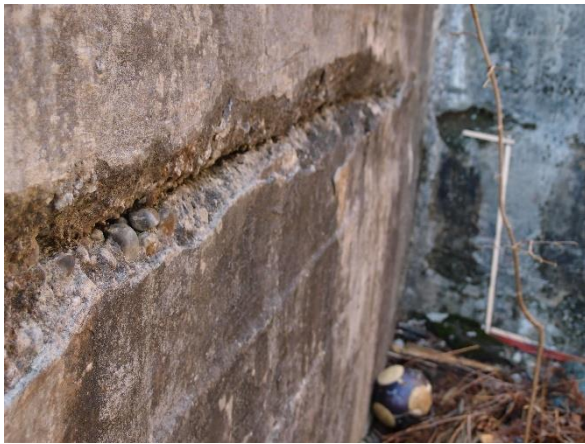
Relativt store skader på betongen på luftsiden, noe synlig armering

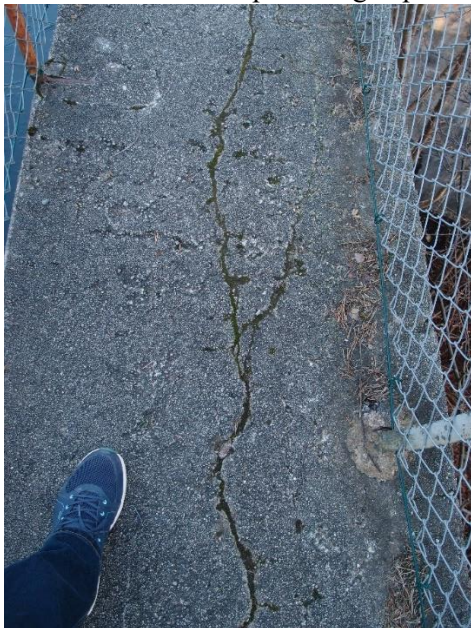
Langsgående sprekk i toppen av damkrona langs hele dammen
