Ullensaker kirke, gravplass

23127 Rapport nr. 2 Vurdering av områdestabilitet

Område for planlagt utvidelse av kirkegård

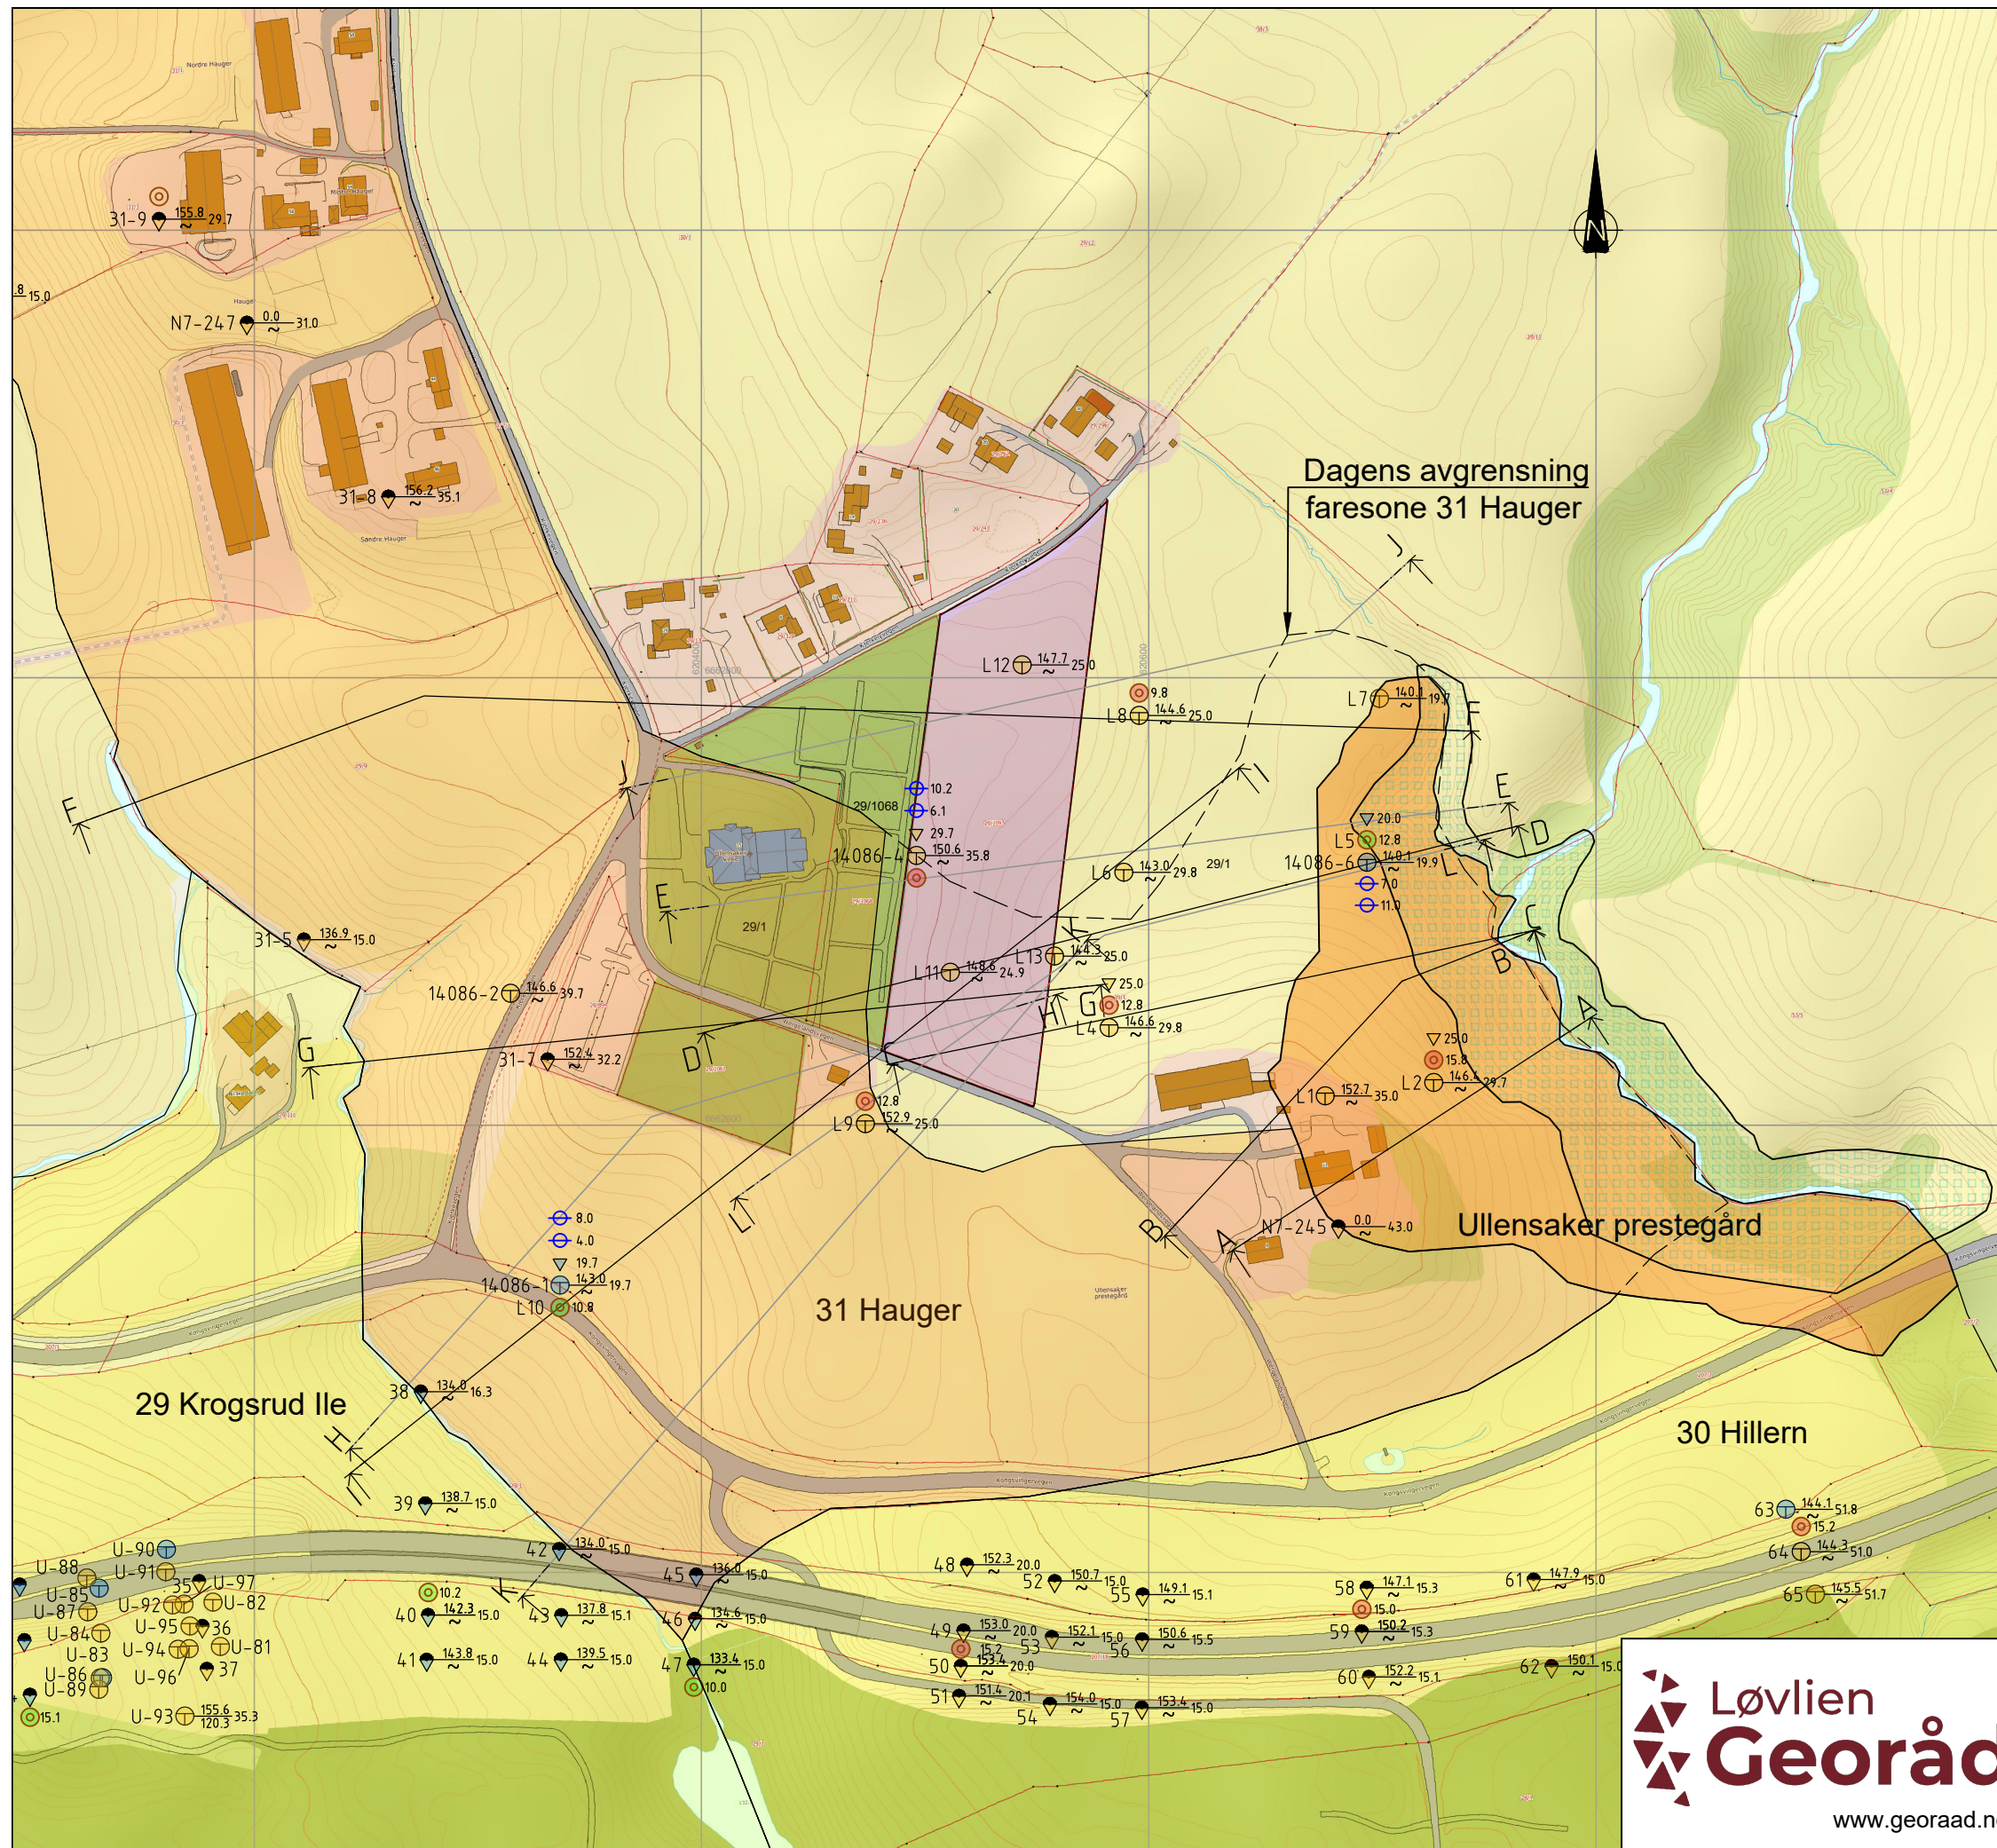
Klassifisering av ny faresone er vist i tillegg 1.4. Ny- og eksisterende faresone(r) er vist på tegning R02A02.

Løsne- og utløpsområde for den nye faresonen er vist på tegning R02A02.

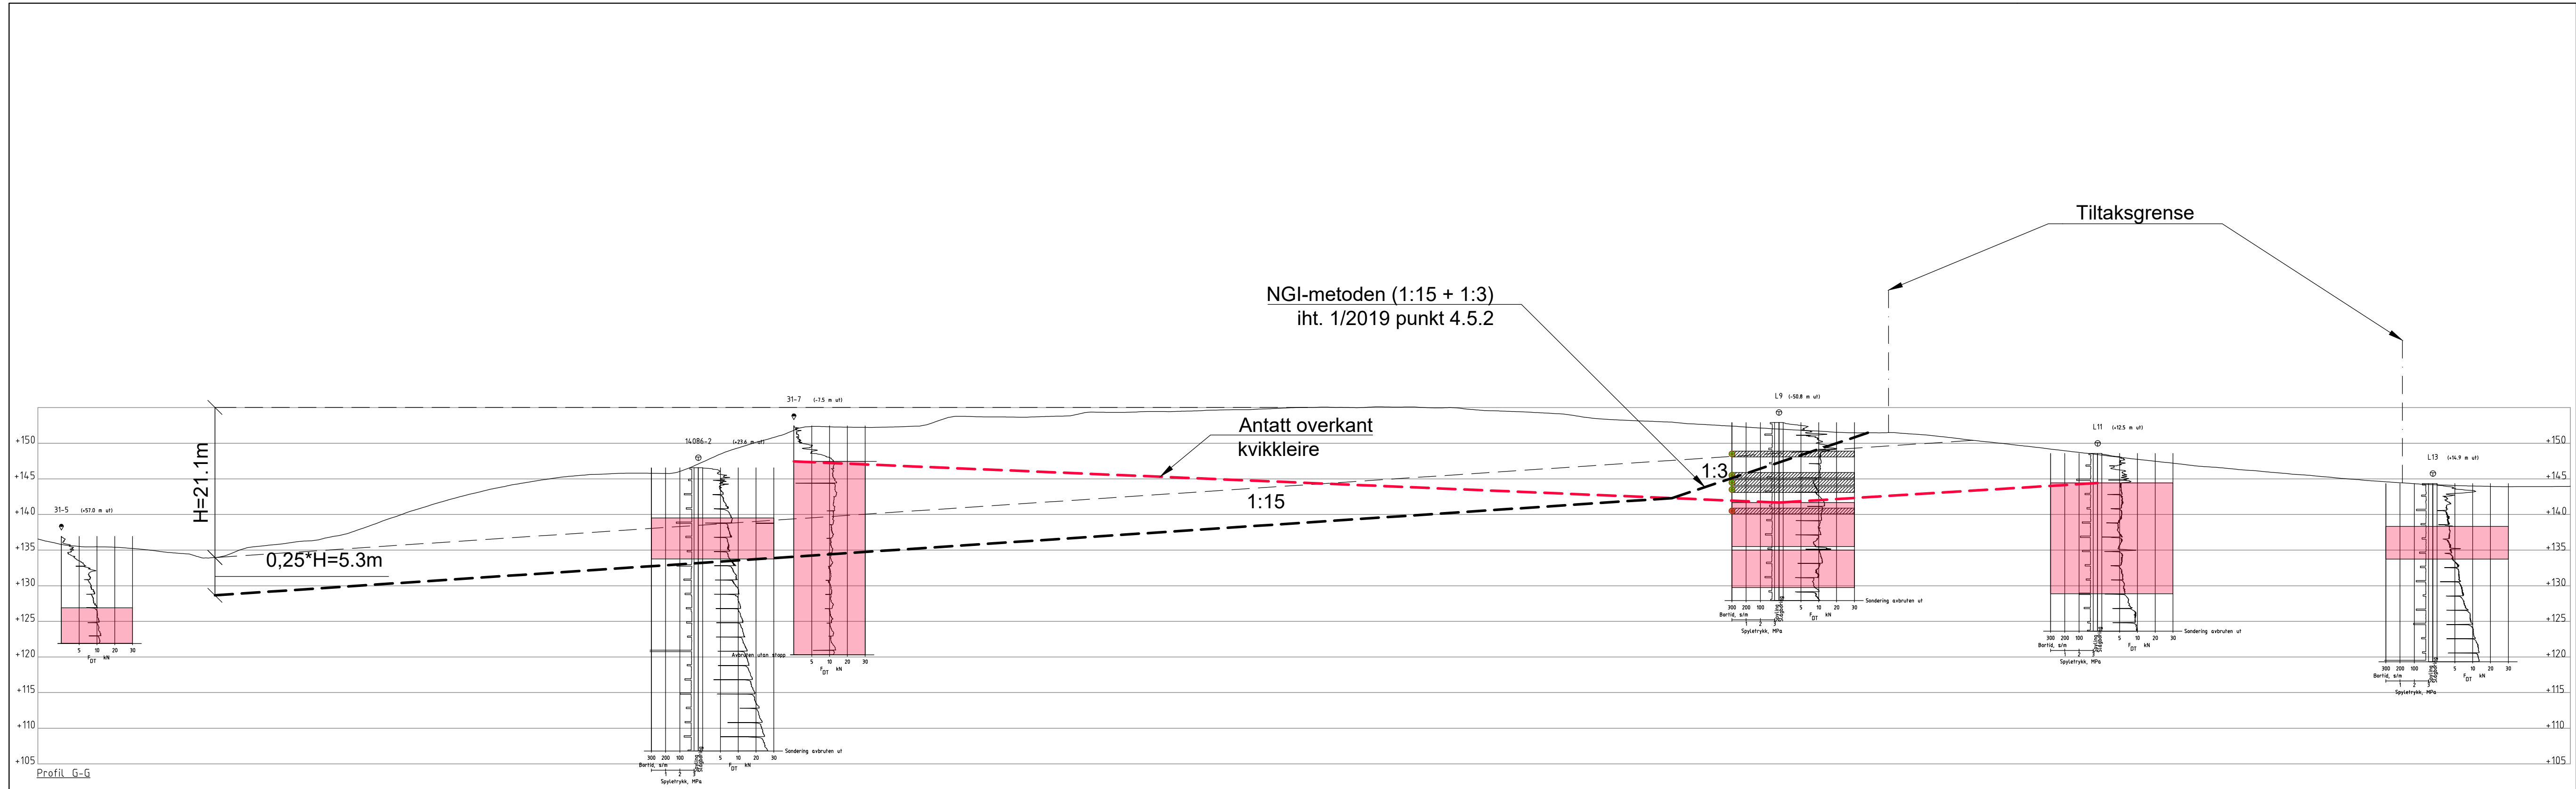
I profil G er maksimal løsnedistans basert på retrogressivt skred etter NGI-metoden (1:15 og 1:3, punkt 4.5.2 i 1/2019), se tegning R02D06. I profil I er det påvist at det ikke er sprøbruddmateriale i borpunkt 14086-1 (prøveserie i borpunkt L10), og det er dermed ikke noe løsneområde for områdeskred som kan berøre tiltaksområdet.

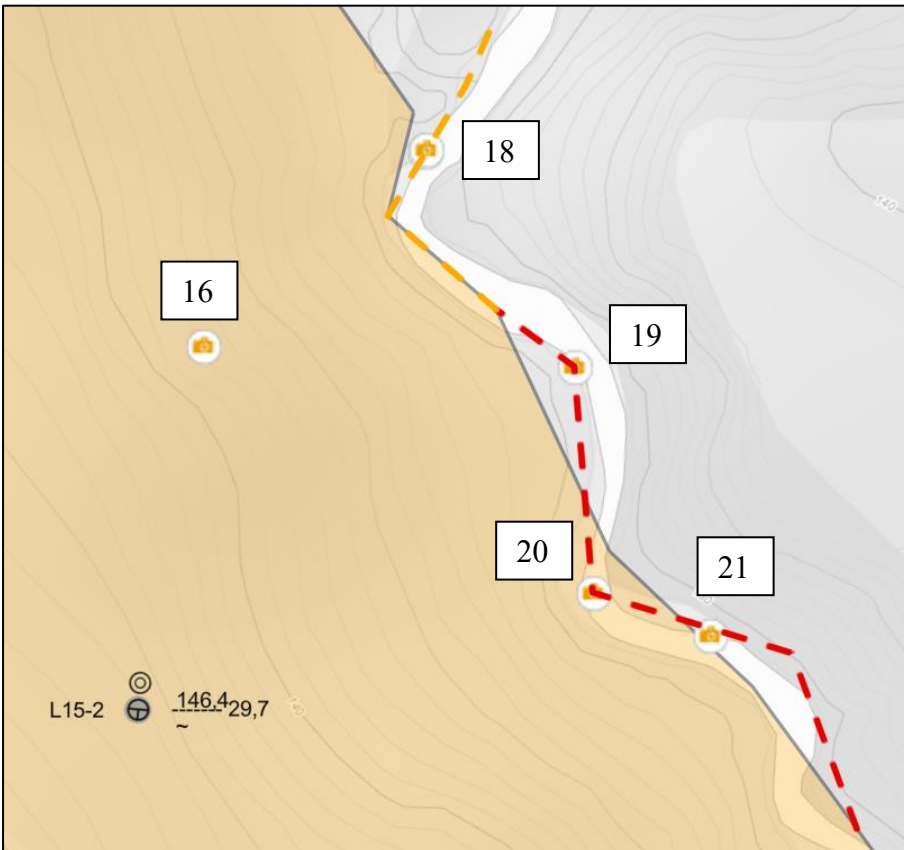
Oversiktskart som viser hvor bildene er tatt og grad av erosjon i ravina øst for tiltaksområdet. Oransje linje tilsier noe erosjon og rødt tilsier kraftig erosjon.
