**Enebakk kommune**

# **Plan for tilbakeføring av utførte tiltak**

Våg dam / Vestby bru

28.05.2025

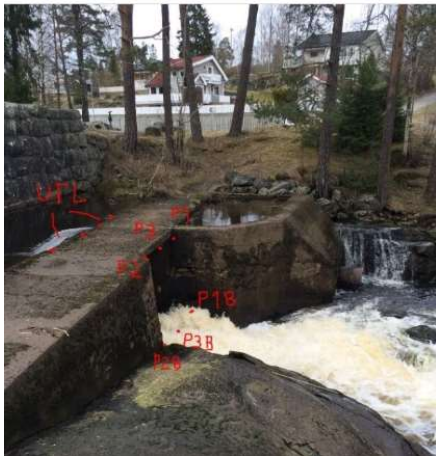
Det har, etter hva naboer kan erindre, ikke vært utført arbeider på selve damkronen i perioden fra rundt 1950 og til 2018. I denne perioden sikret lekkasjer gjennom dammen og overløp i «basseng» i dammens nordlige side en minstevannføring.

BILDE 1, BILDET VISER OVERLØP VED DAMMENS NORDLIGE SIDE

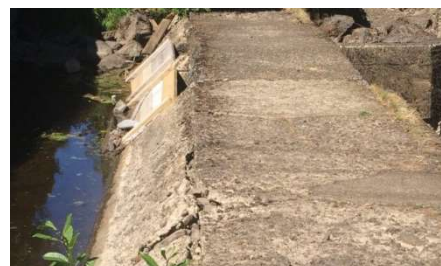
Dammen er en betongdam med flomoverløp i senter. Dammen er støpt rett på fjell og det er fjell i sør og nordenden av damkrona. Tidligere har det vært tverrgående stengsel i flomoverløpet, se bilde 2.

BILDE 2, DAMMEN FØR ARBEIDER 2018

Det støpes opp en ny terskel i åpningen i damkrona der det tidligere var vertikale bjelker som ble benyttet til å regulere vannstanden, se bilde 6. Dette utføres mens støpte sidevegger og en damluke fortsatt står.

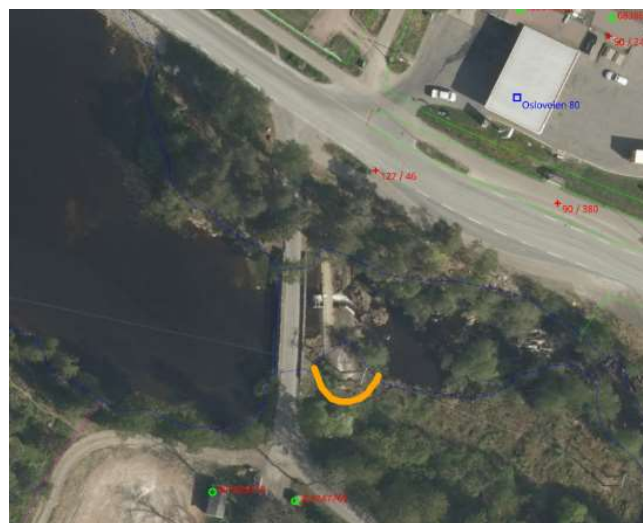
Frem til en gang på midten av 1970-tallet er det opplyst å ha vært et overløp rundt fjellkulen hvor det står en høyspentmast, ved dammens sørlige side. I forbindelse med arbeider for å flytte trafoen fra masten og ned på bakkenivå ble overløpet fylt igjen.

BILDE 3, FLYFOTO SOM ANGIR ANTATT TRASE FOR OVERLØP FØR 1970. FLYFOTO FRA ORIGO.

Det foreslås ikke å grave opp igjenfyllingen som ble utført på 1970-tallet, og derfor kun tilbakeføre arbeidene fra 2018 og 2021.

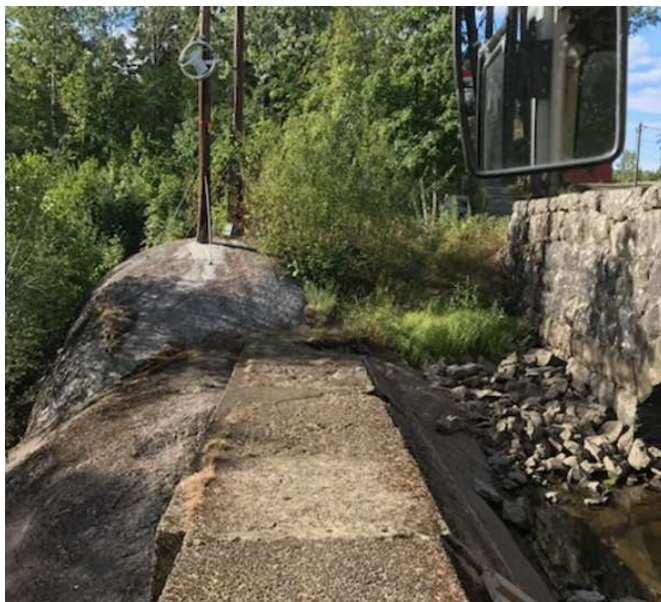
BILDE 4, BILDE AV FJELLKNAUS I DAMMENS SØRLIGE ENDE FØR 2018

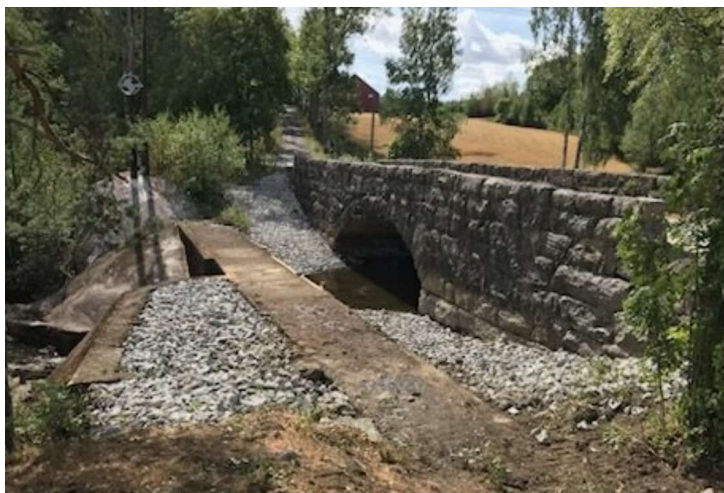
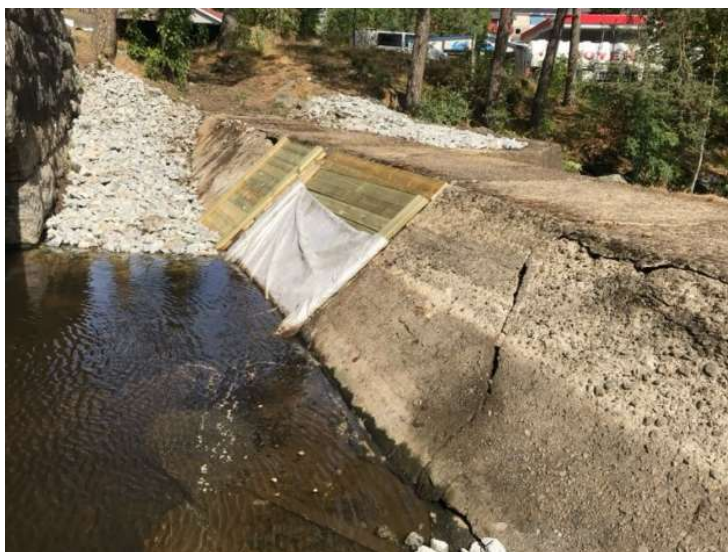
I 2018 ved at det ble fylt på stein på begge sider av dammen, samt i «bassenget» på nordsiden av dammen.

**BILDE 5 OG 6, BILDER ETTER ARBEIDER 2018**

Det ble ikke fylt stein i hovedløpet for vannet.

Steinmasser som er fylt på sidene mellom brua og damkrona graves bort.

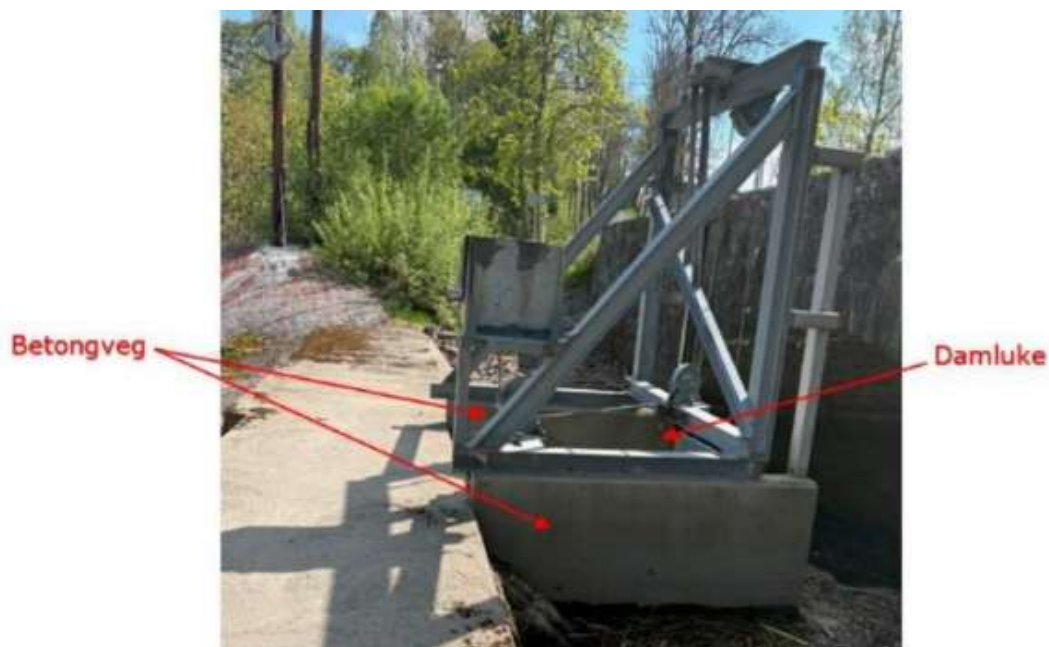
I 2021 ble det foretatt ytterligere arbeider på dammen ved at det ble lagt en påstøp på skråbakken i damkrona samt en påstøp oppå selve krona.

Det ble i tillegg støpt vanger til en damluke samt montert damluke med mekanisk sveiv for regulering.

BILDE 7, FOTOGRAF: AFRY, BILDE AV KONSTRUKSJON TATT 2025

Påstøp oppe på krona skal fjernes for å senke høyden på damkrona og gjennom det senke høyeste regulerte vannstand (HRV).

Påstøp på skråvegg inn mot Våg er ikke planlagt fjernet da det antas det kan skade damkrona å pigge bort betongen samt at det antas at påstøp på skråveggen ikke påvirker HRV.

Betongvegger / sidevegger til damluke fjernes sammen med damlukekonstruksjonen.
