Norges vassdrags- og energidirektorat
(NVE)

22311 Forenklet soneutredning Gjerdrum

Befaringsrapport nr. 3. Befaring sone 96

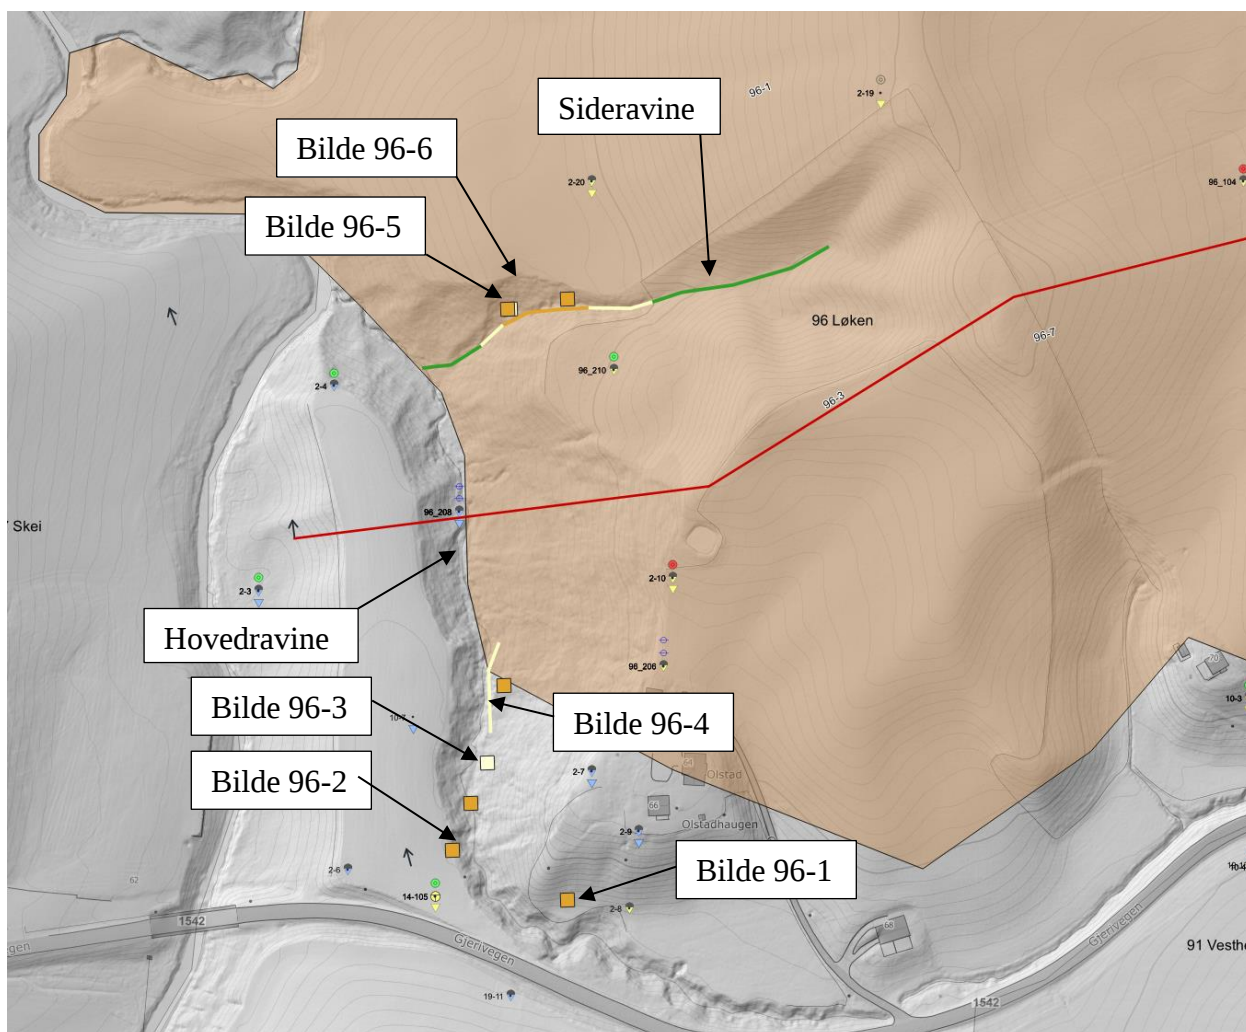
4.1 Sone 96 Løken ved snitt 96-3

Befaring utført	18.04.2024 av geoteknikerne Tor-Ivan Granheim, Karsten Mykleset og Kjetil Eppeland (Løvlien Georåd).
Beskrivelse og feltobservasjoner	<p>Løvlien Georåd er enige med erosjonslinjene som er kartlagt av NVE i hovedravina. Inntrykket er at erosjonen i hovedsak klassifiseres som noe i sør og sørvest, og går over til lite i området ved kritisk snitt 96-3 og forbi snittet. Det er observert en del utglidninger i ravina, noen antas å være relativt ferske, og kan ha skjedd i forbindelse med ekstremværet Hans sommeren 2023. Det er eksponert leire i bunnen av bekken. Det vises for øvrig til NVEs befaringsdatabase for deres tidligere registreringer.</p> <p>I sideravina nord for snitt 96-3 er det i hovedsak kartlagt ingen til lite erosjon, men med et parti midt i ravinen med noe erosjon. I dette området er det også kartlagt flere utglidninger.</p> <p>Borpunkt 96_210 ble stukket ut under befaringen. Plasseringen av borpunktet ble avgjort basert på observasjonene gjort i sideravina. Det ble også vurdert at det ikke var tilkomst til ønsket borpunkt 96_211 som var planlagt utført i skråningen ca. midt mellom borpunkt 96_208 og borpunkt 2-10.</p>

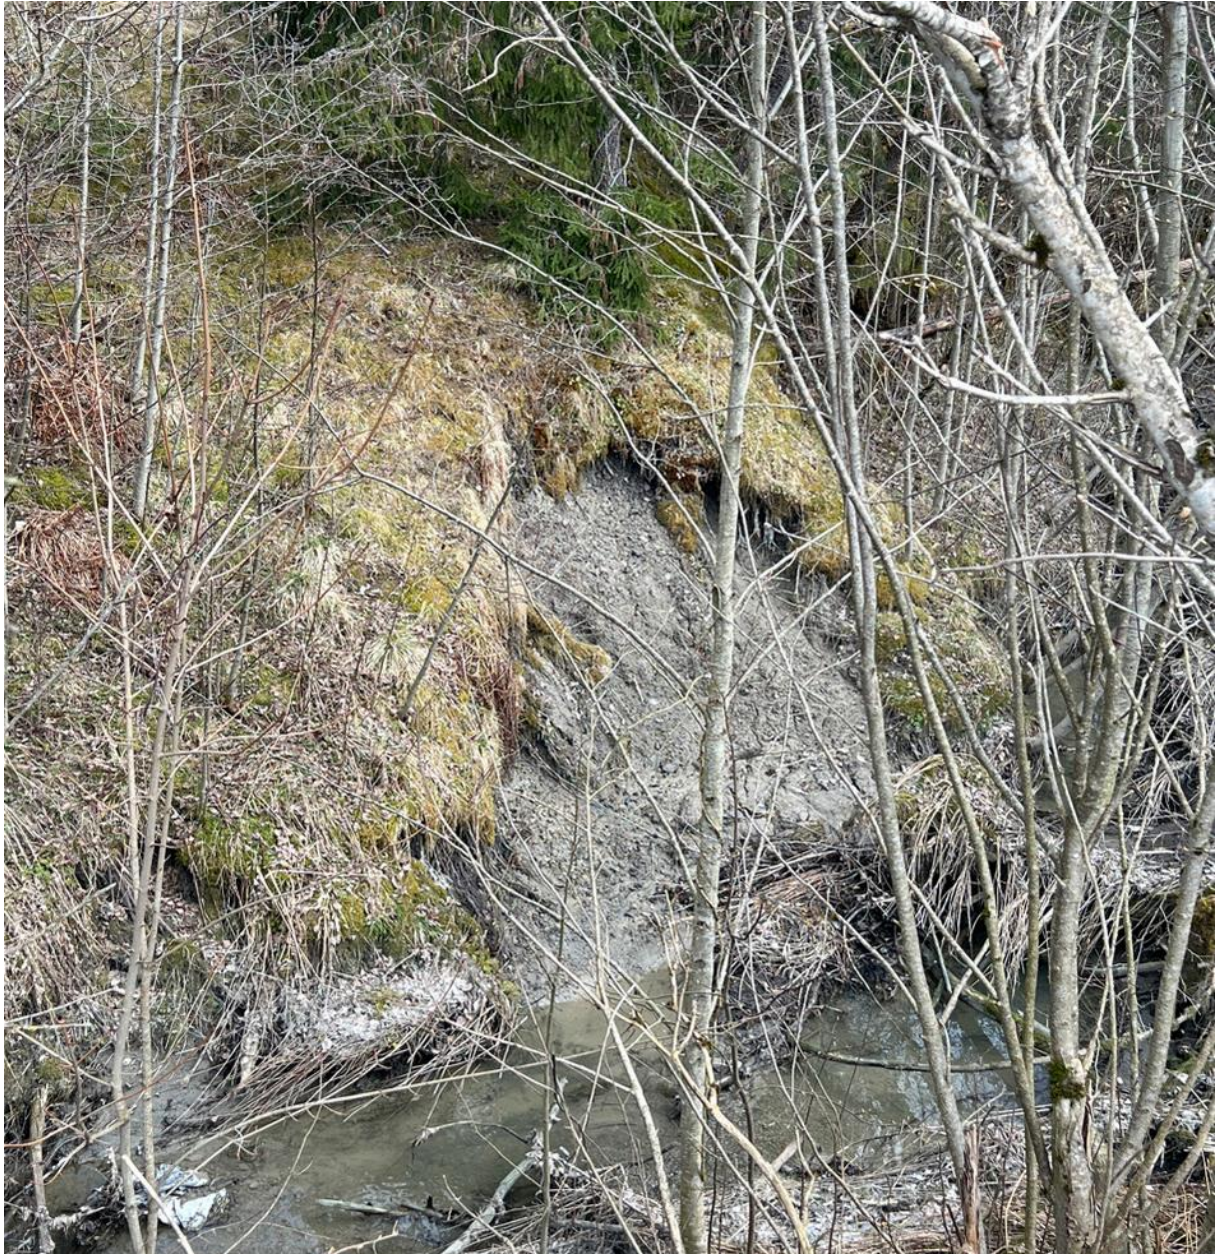
Nr.	Bilde
96-1	<p data-bbox="304 302 930 333">Overflateutglidning på nordsiden av ravinen/bekken.</p>

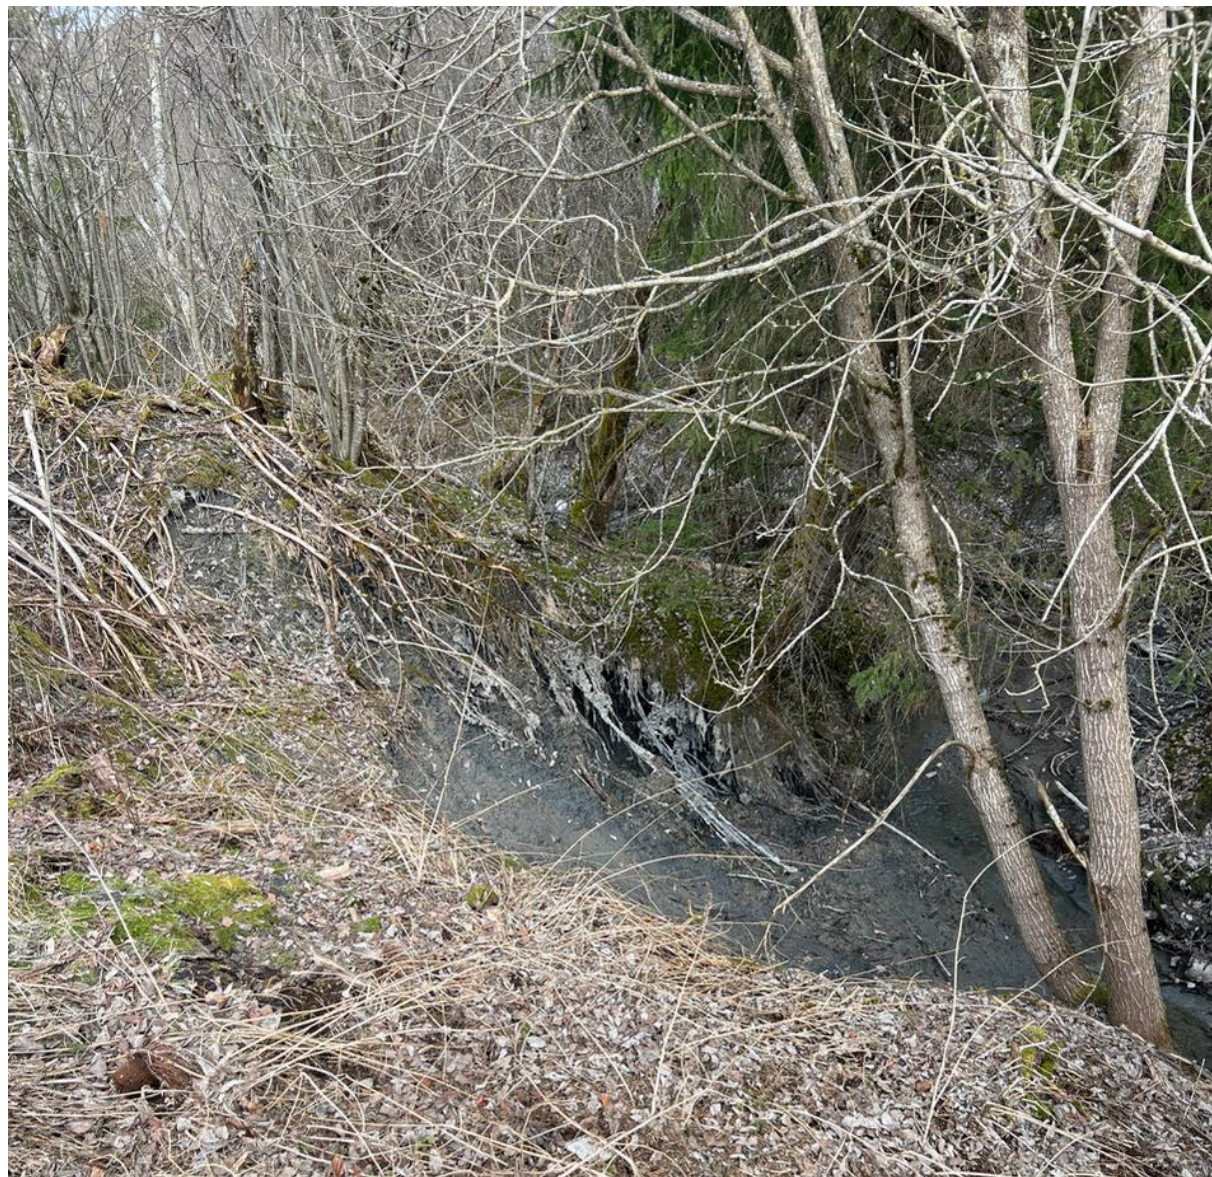
96-2 Noe dypere utglidning på vestsiden av ravinen/bekken. Muligens skjedd i senere tid (ekstremværet Hans?)

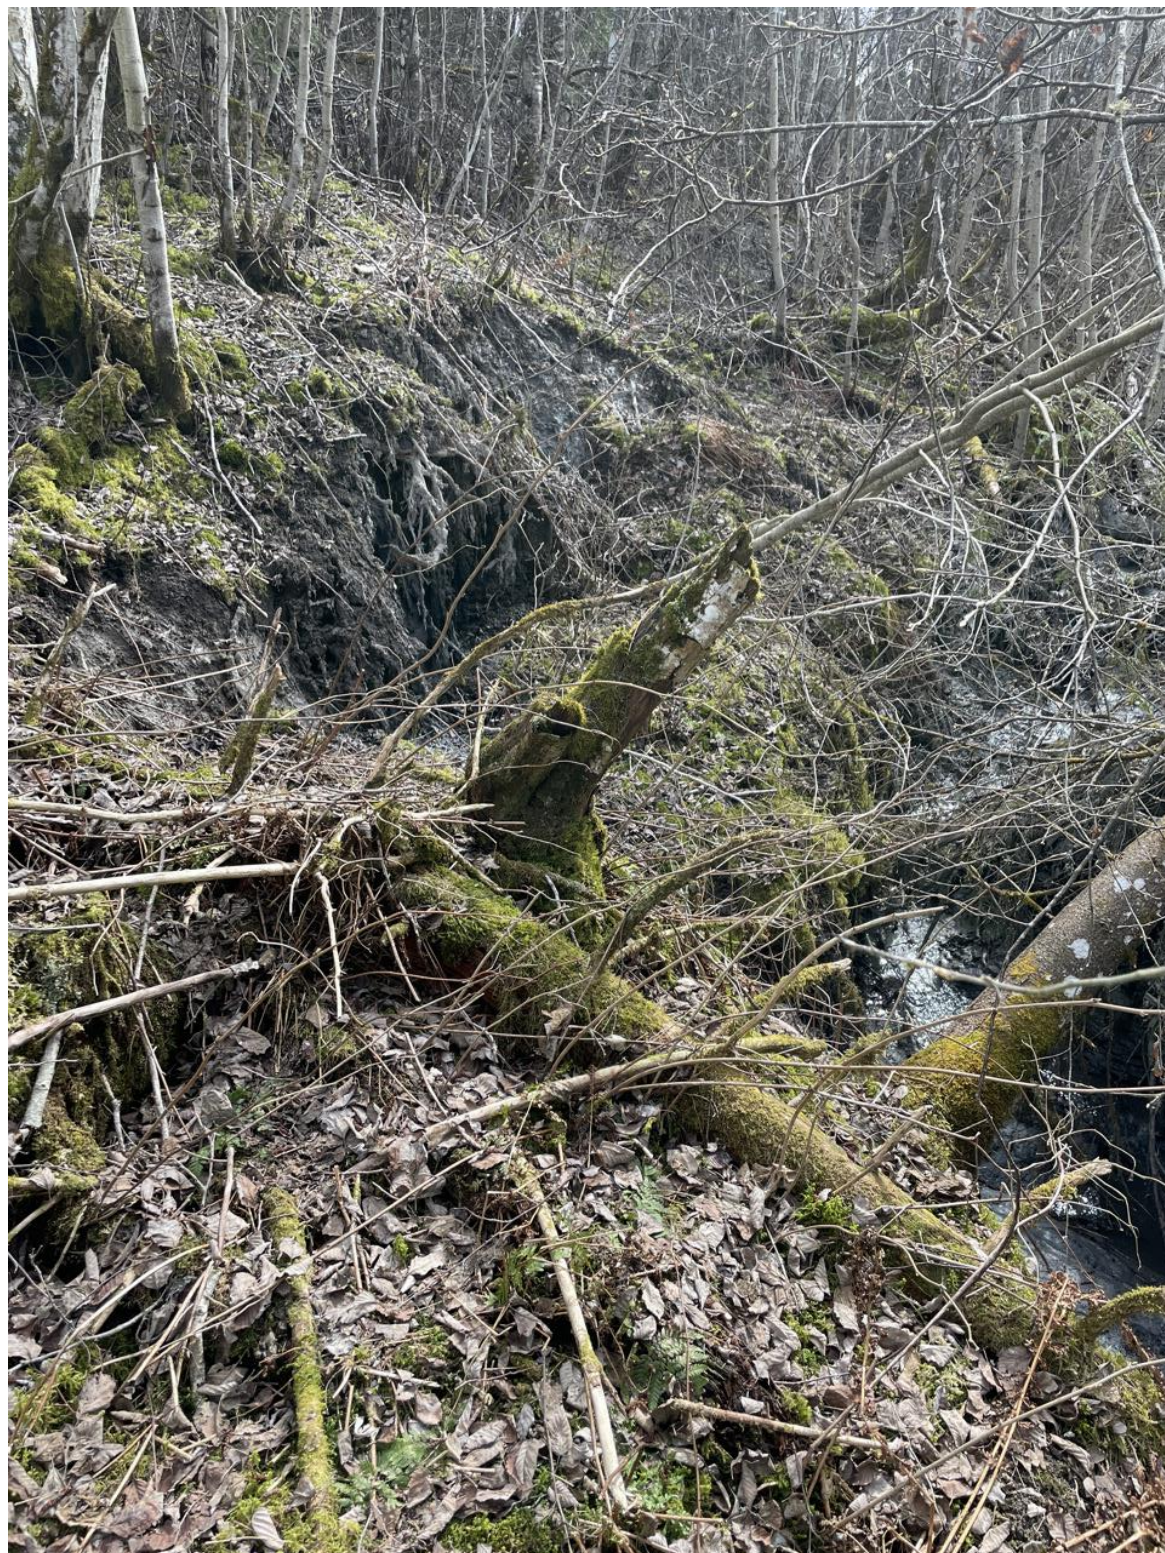
96-3

Generelt litt erosjon i midtre/nordre del av ravina, men med tegn til mindre utglidninger

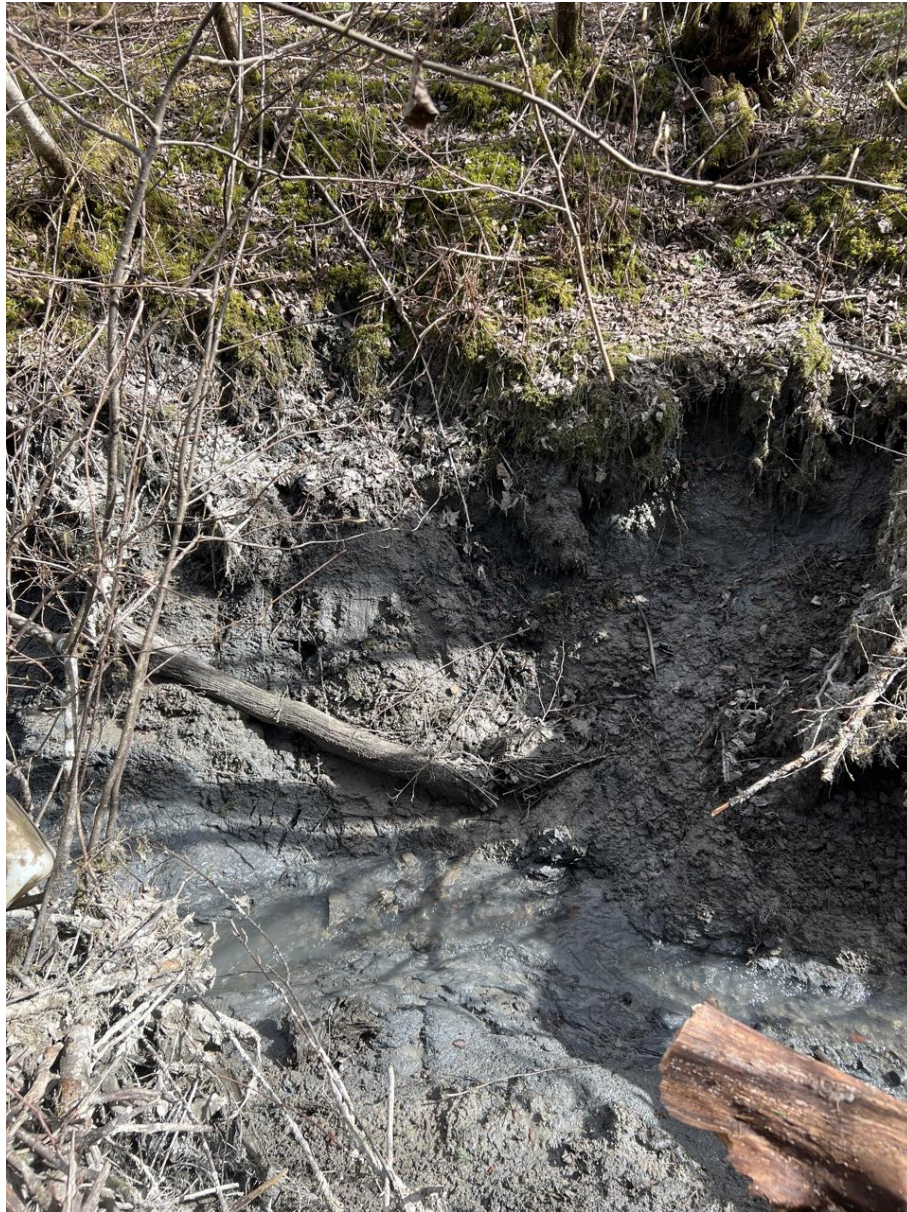
96-4

Det er eksponert leire i bunnen av bekken

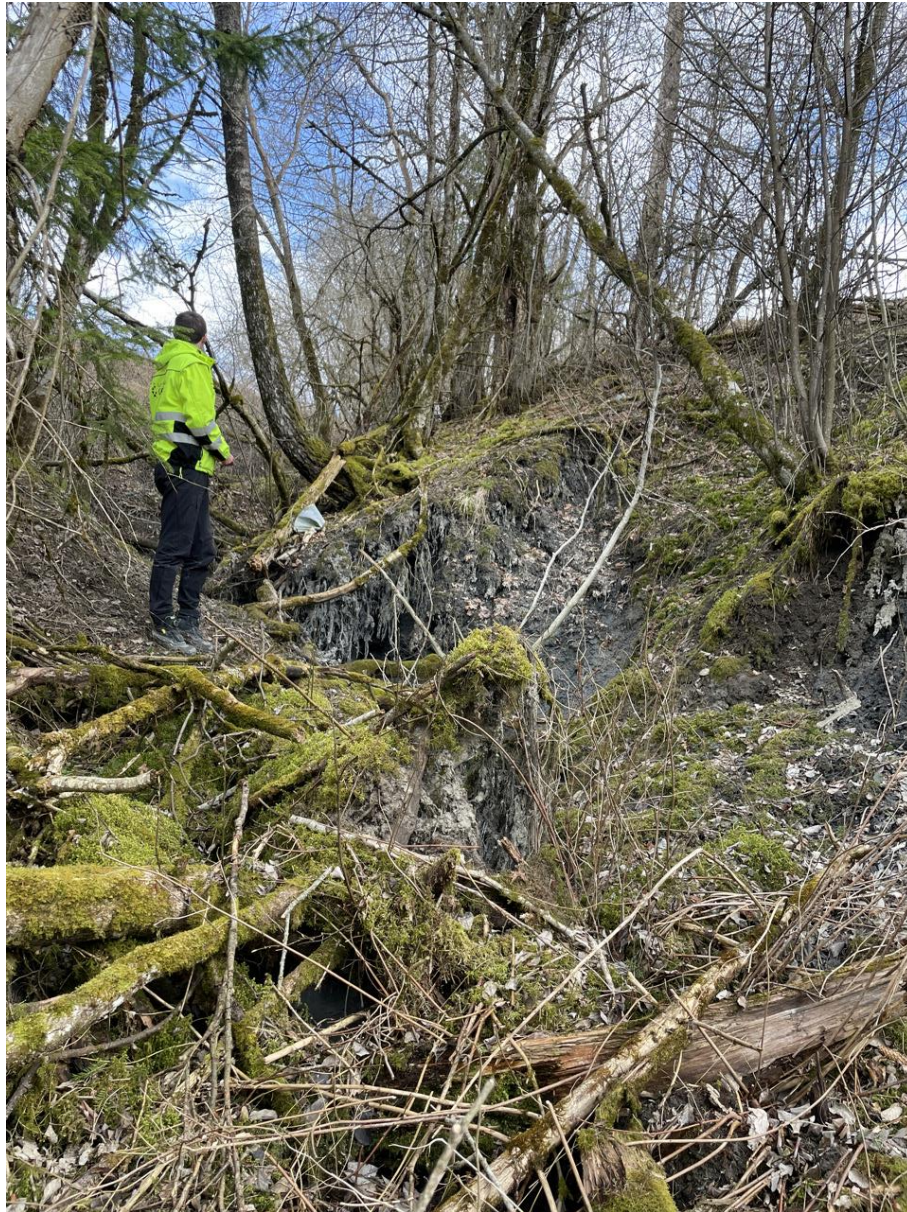
96-5 Utglidning ved søndre side av sideravina.

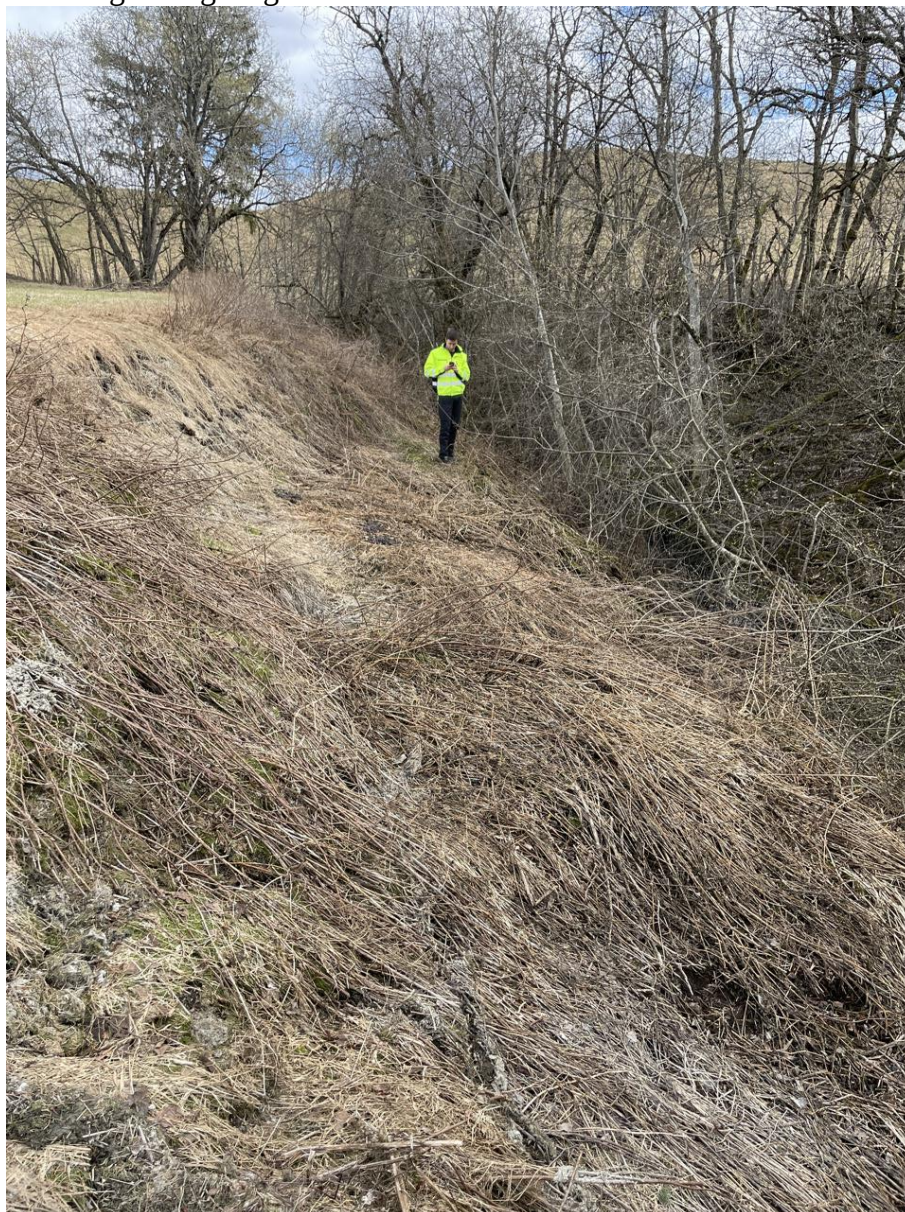
96-6

Eldre utglidning langs nordre side av sideravina.
