NOTAT RIG 001

OPPDRA�	Riverside (Finerfabrikken)	DOKUMENTKODE	10229355-01-RIG-NOT-001
EMNE	Områdestabilitet	TILGJENGELIGHET	Åpen
OPPDRA�SGIVER	Frysjaparken Finer AS	OPPDRA�SLEDER	Baltzar Linde
KONTAKTPERSON	Nikolai Olsen	SAKSBEHANDLER	Baltzar Linde
KOPI		ANSVARLIG ENHET	10101020 Geoteknikk Bygg og Eiendom

SAMMENDRAG

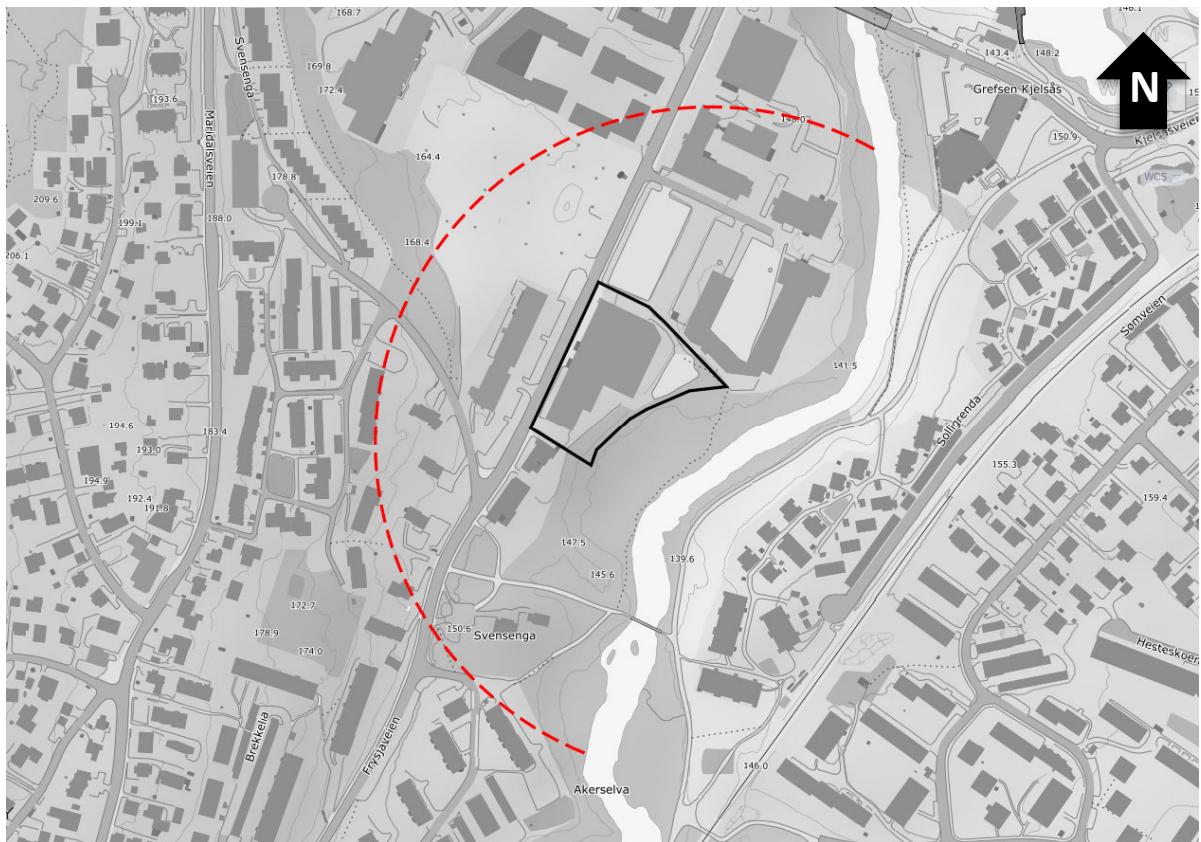
Figur 4-6: Mulig løsneområde basert på 15 x skråningshøyden.

I henhold til NVEs veileder nr. 1/2019 må det i utgangspunktet forutsettes at det vil kunne gå et stort retrogressivt skred hvor avgrensning av maksimalt løsneområde for et retrogressivt skred er 15 x skråningshøyden, se Figur 4-6. Sideveis utbredelse er nærmere vurdert i kapittel 4.8.2.

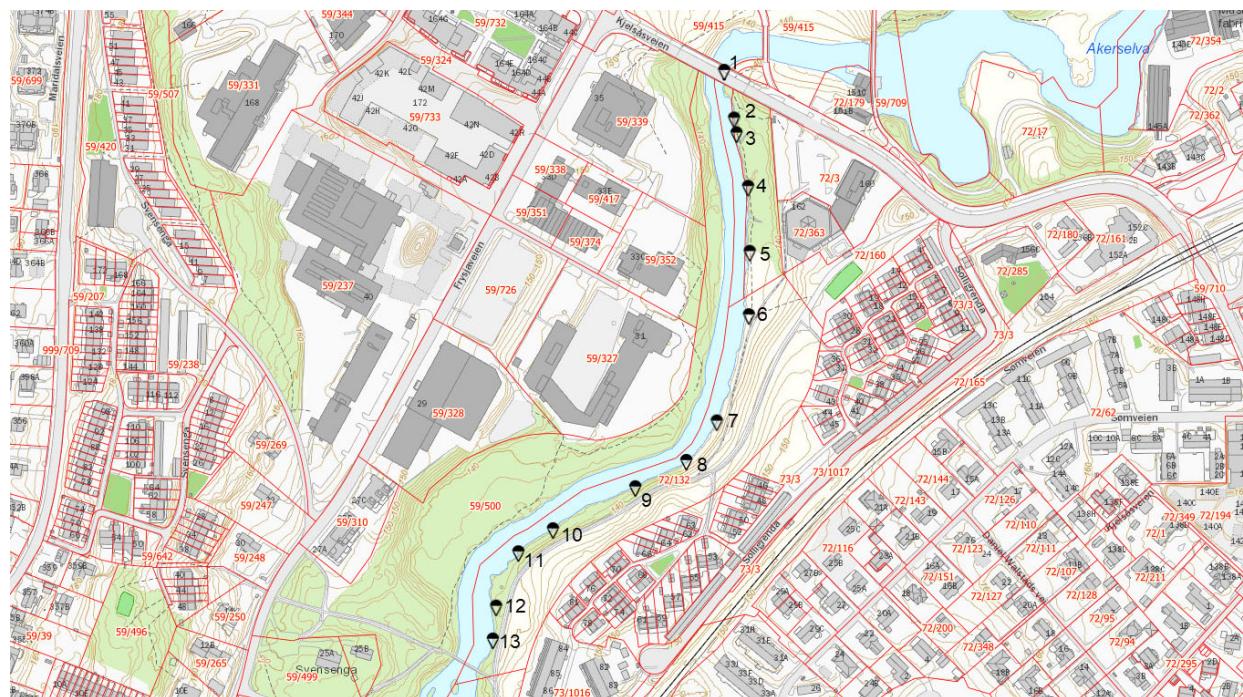
Figur 1-2. Oversikt over kartlagt erosjon langs Akerselva. Symbol viser hvor bilde ble tatt, og nummerering henviser til figurer som følger.

Siden det er registrert aktiv erosjon i Akerselva stilles det krav til at det skal erosjonssikres langs elva innenfor kartlagt løsneområde, uavhengig av beregnet sikkerhetsfaktor. Erosjonssikring må være utført før oppstart grunnarbeider i henhold til NVEs veileder nr. 1/2019. Erosjonssikringen må prosjekteres av personell med rett kompetanse.

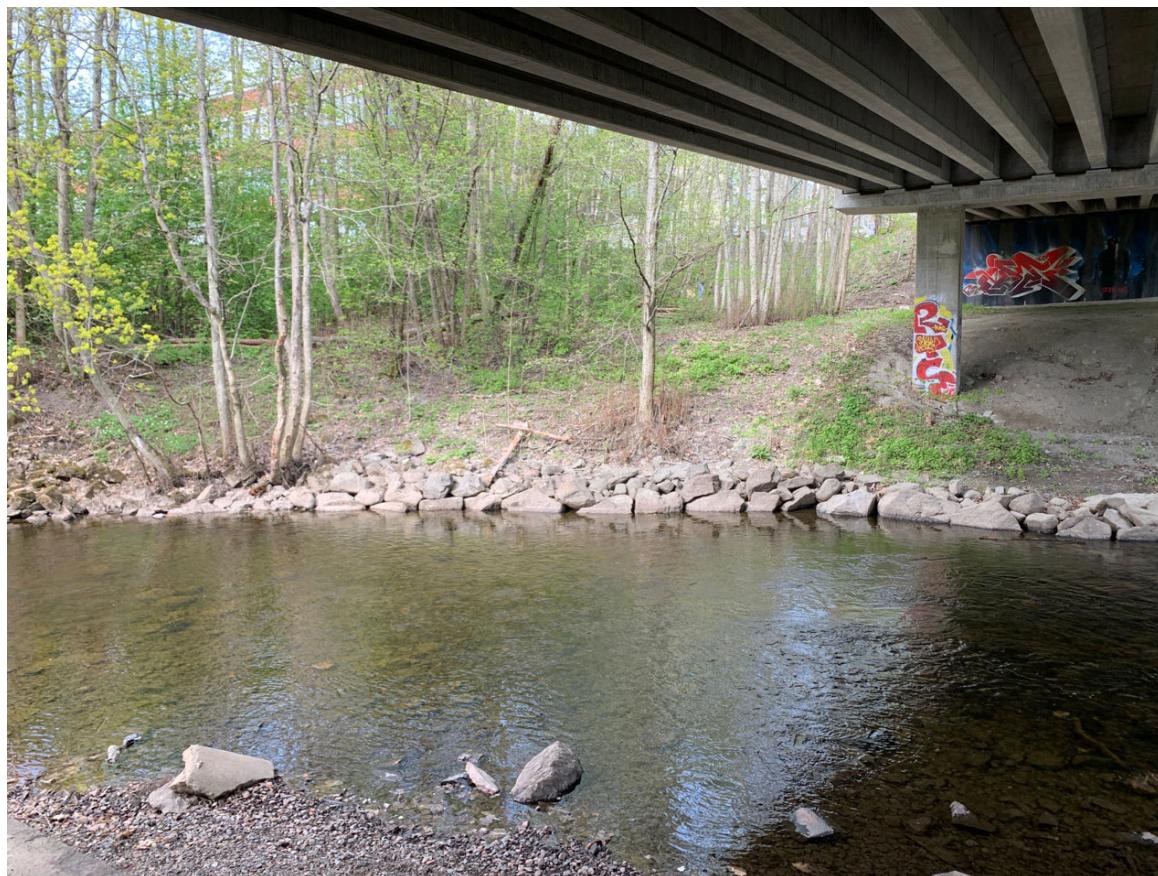
Figur 1-3: Ingen erosjon. Elva er plastret i ytterkant. Se punkt 1 i kart for plassering.

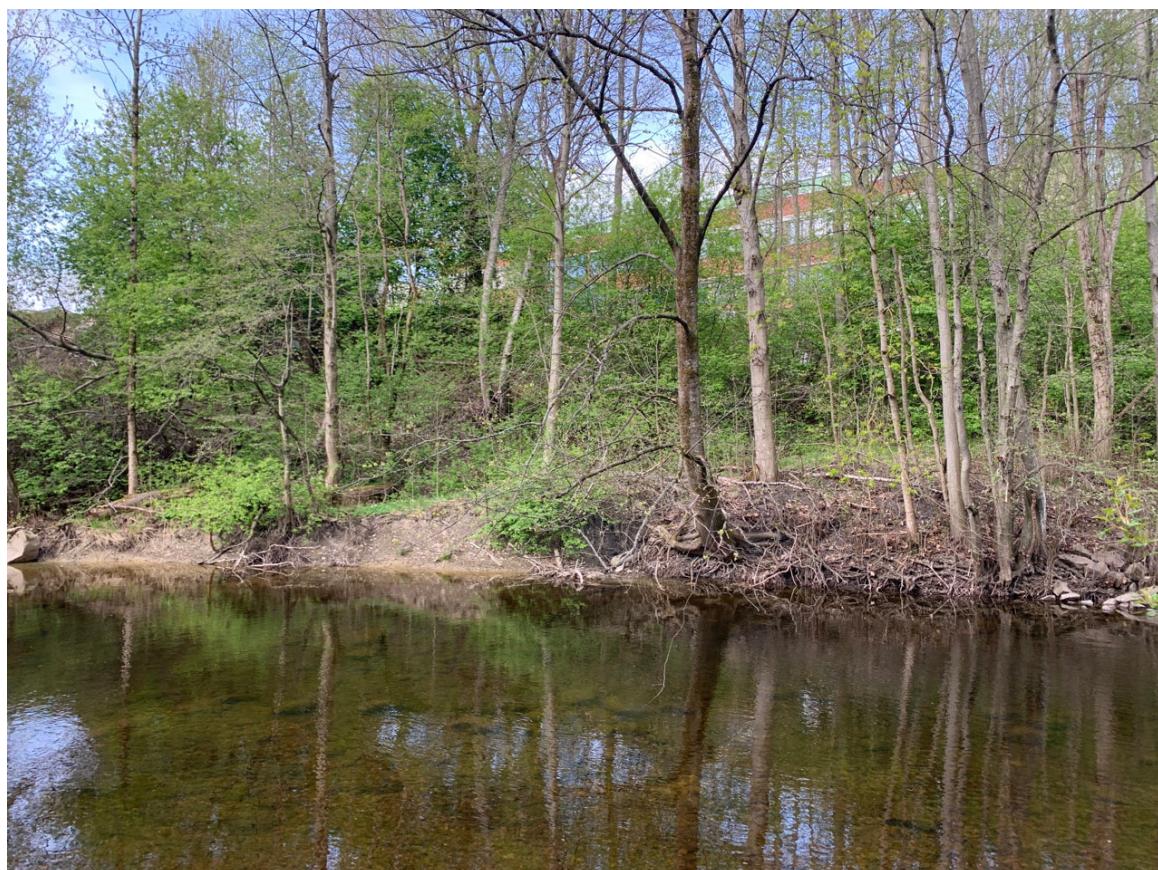
Figur 1-4: Litt erosjon. Trær står i hovedsak vertikalt. Se punkt 2 i kart for plassering.

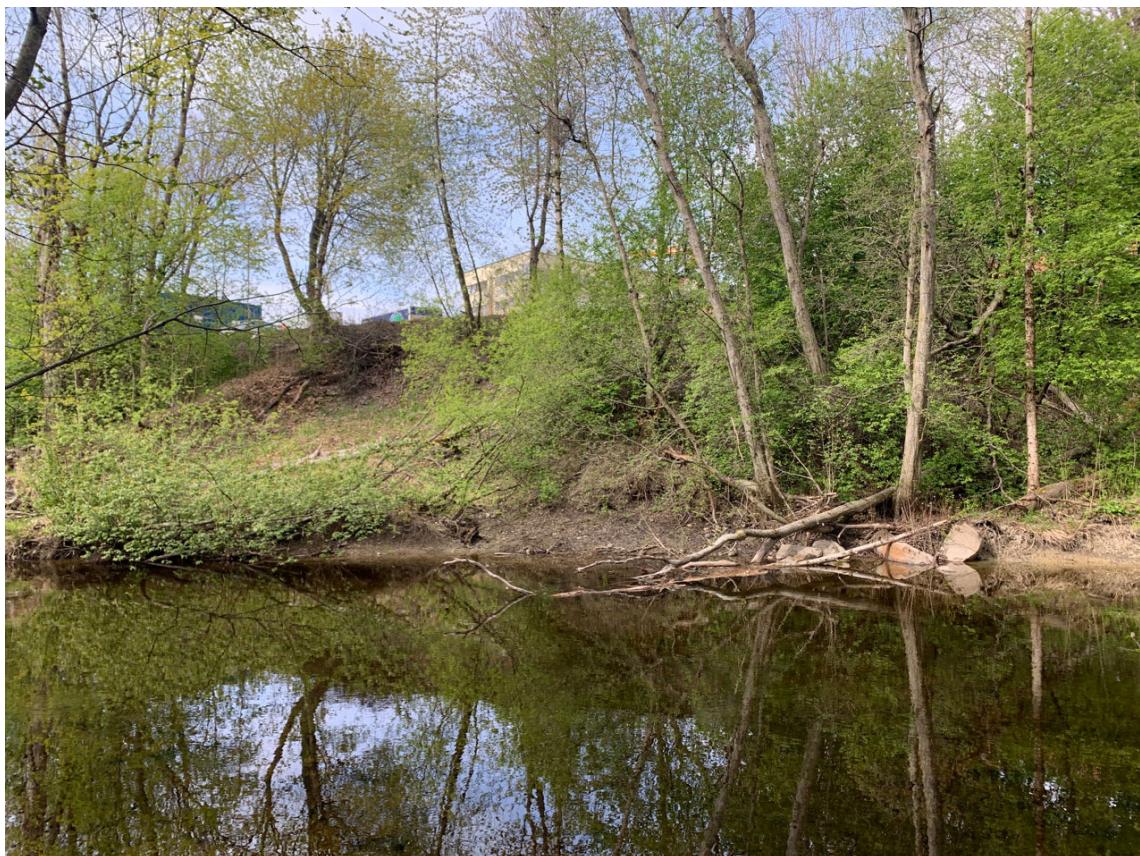
Figur 1-5: Litt erosjon. Trær står i hovedsak vertikalt. Noen trær har falt, men lite sannsynlig at dette har skjedd på grunn av erosjon. Se punkt 3 i kart for plassering.

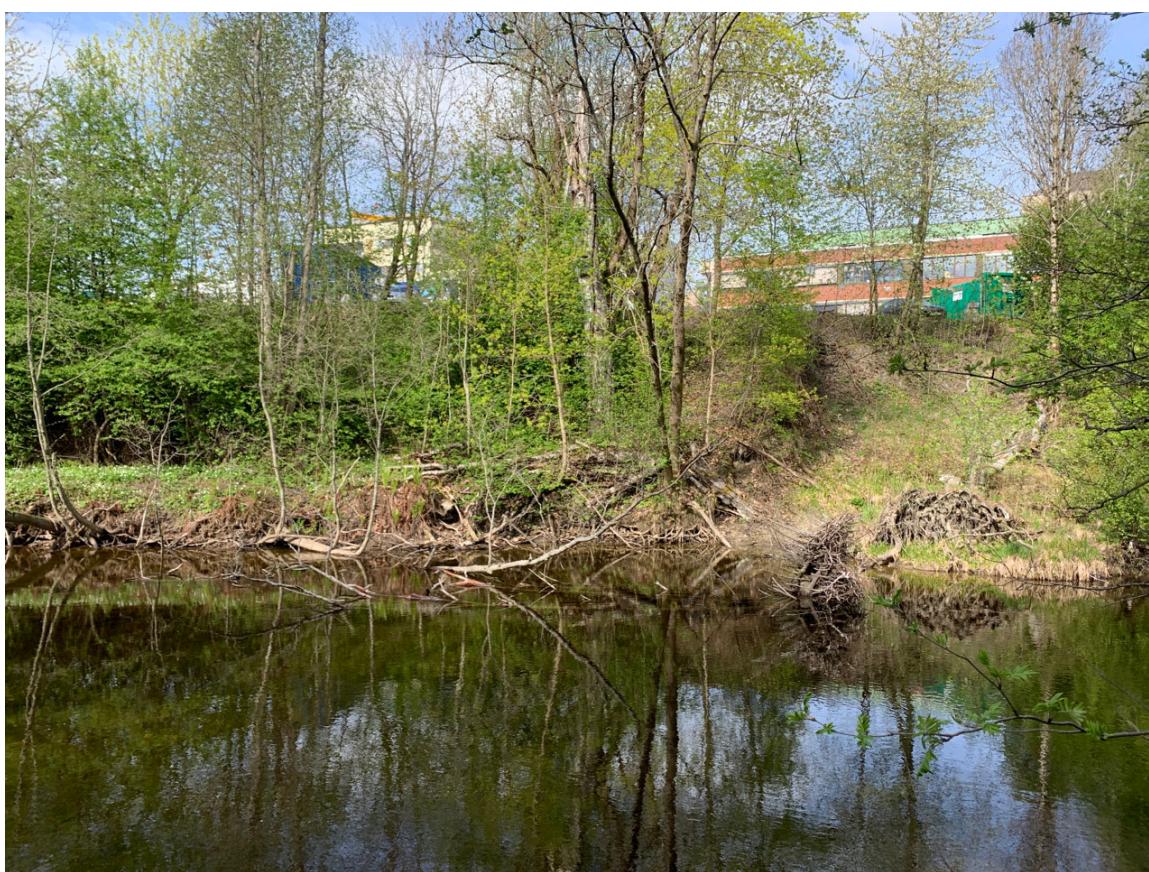
Figur 1-6: Litt erosjon. Noen trær står på skakke. Se punkt 4 i kart for plassering.

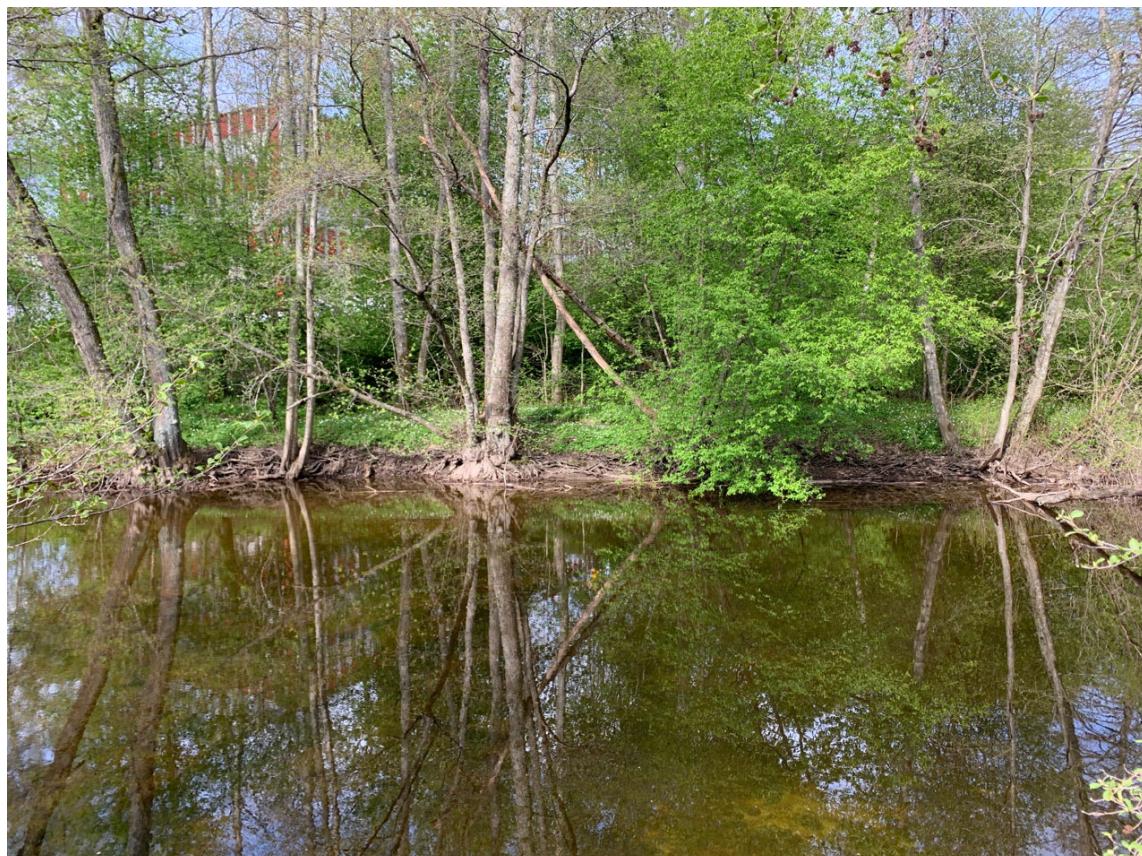
Figur 1-7: Litt erosjon. Trær står i hovedsak vertikalt, men til høyere i bildet har ett tre veltet (antatt på grunn av erosjon). Se punkt 5 i kart for plassering.

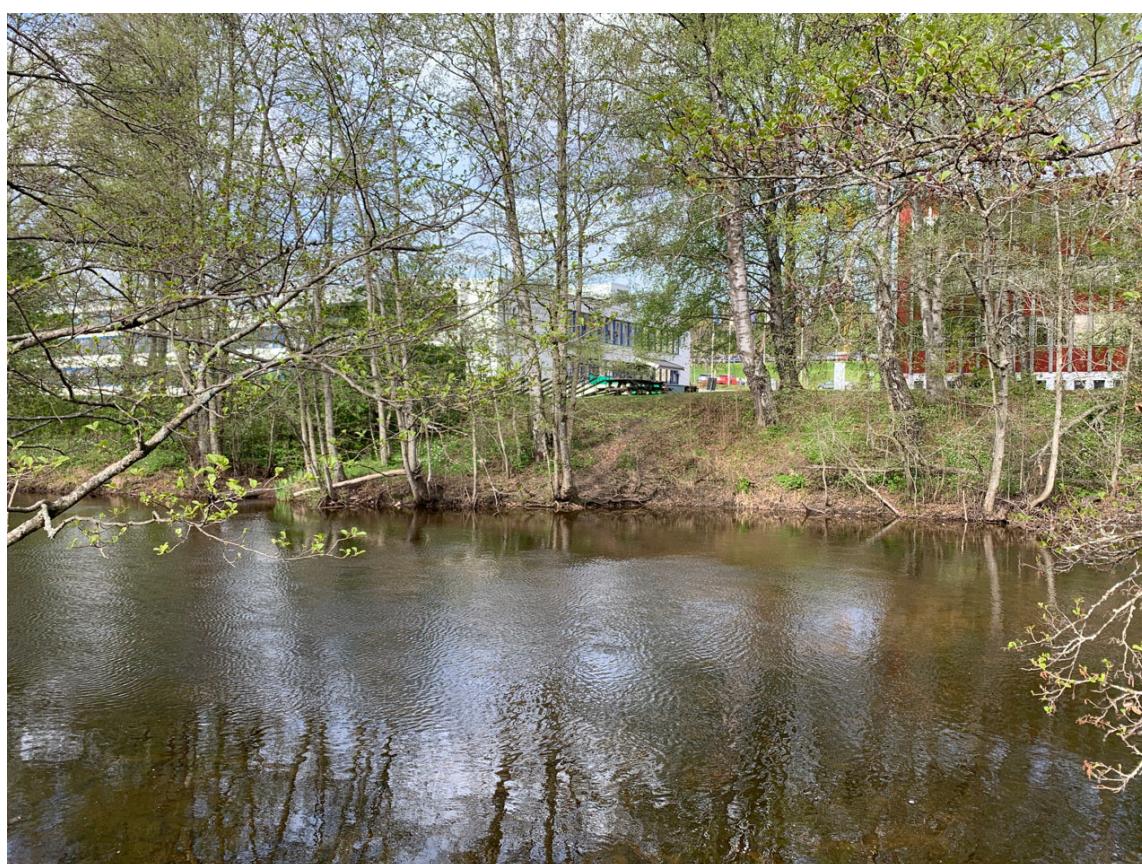
Figur 1-8: Litt erosjon. Trær står i hovedsak vertikalt. Se punkt 6 i kart for plassering.

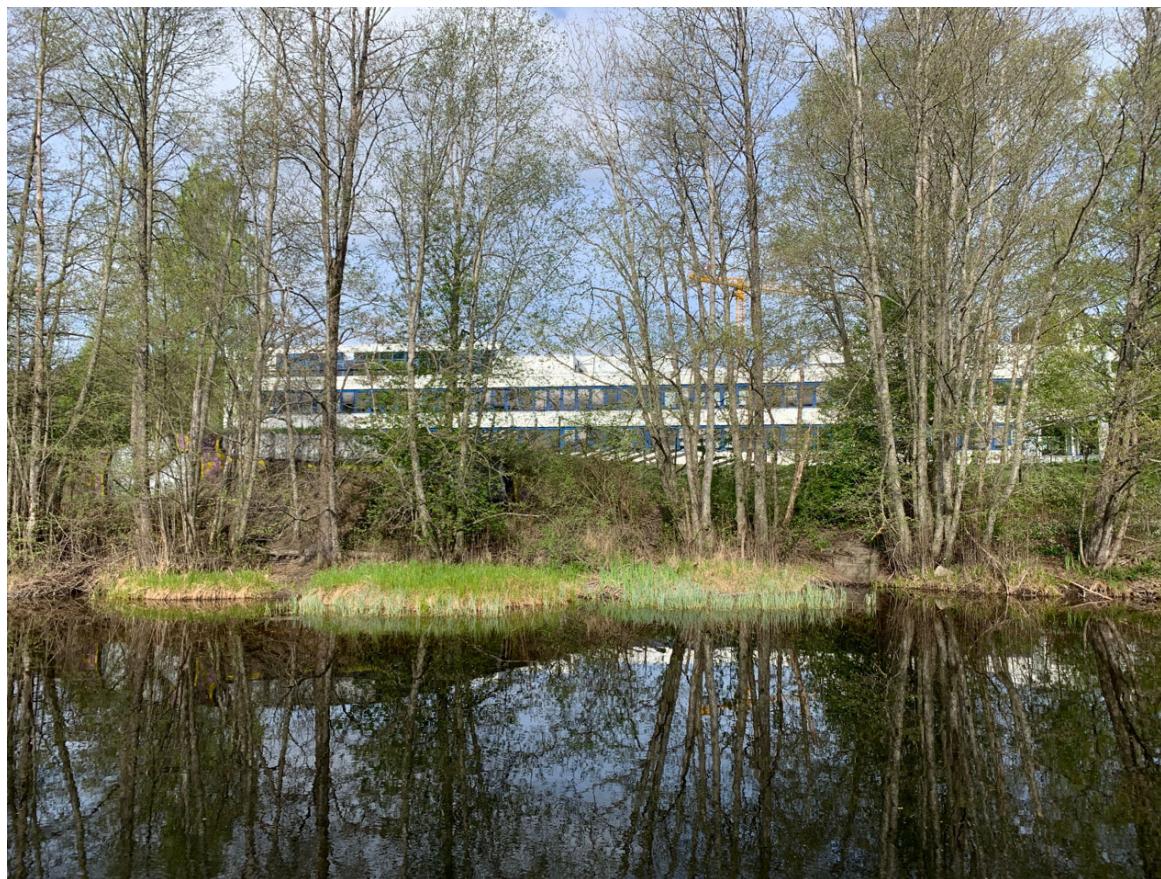
Figur 1-9: Ingen erosjon (innersving i elva). Trær står i hovedsak vertikalt. Se punkt 7 i kart for plassering.

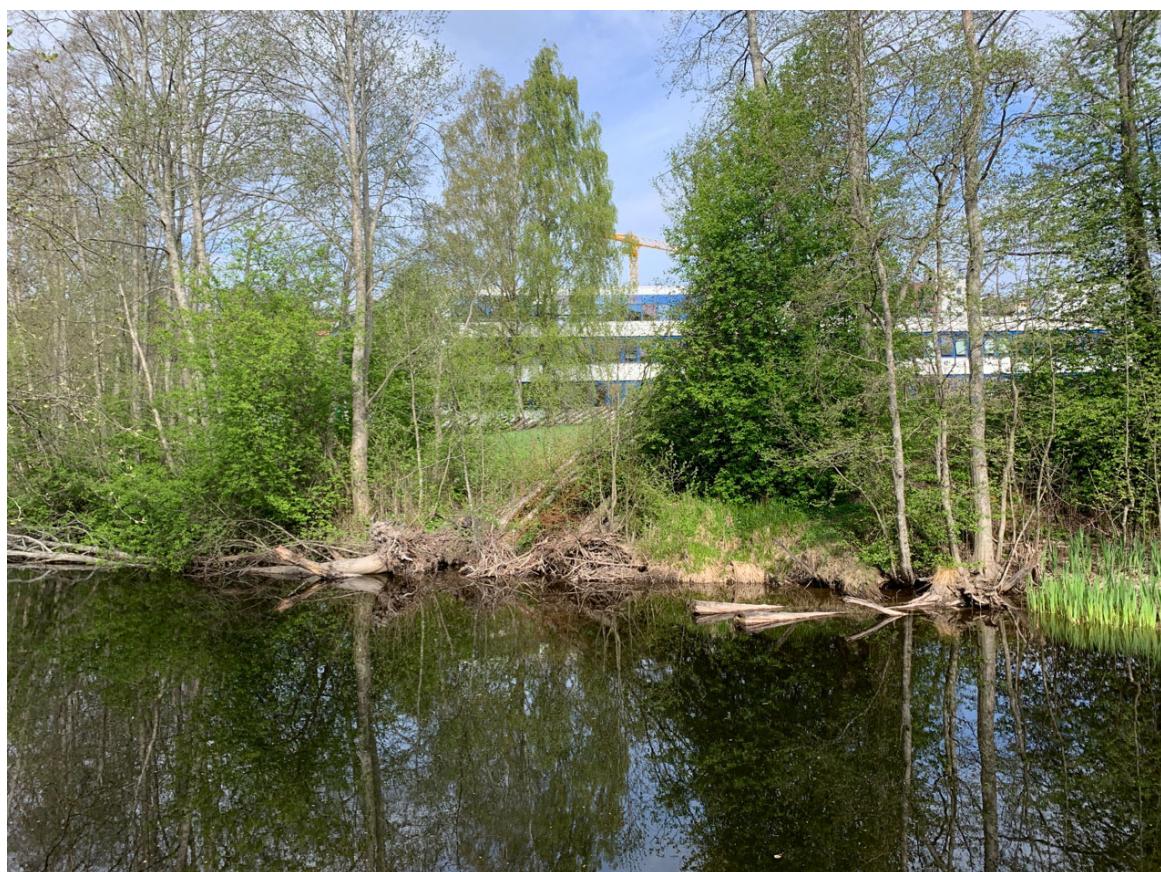
Figur 1-10: Litt erosjon. Noen trær har veltet (antatt på grunn av erosjon). Se punkt 8 i kart for plassering.

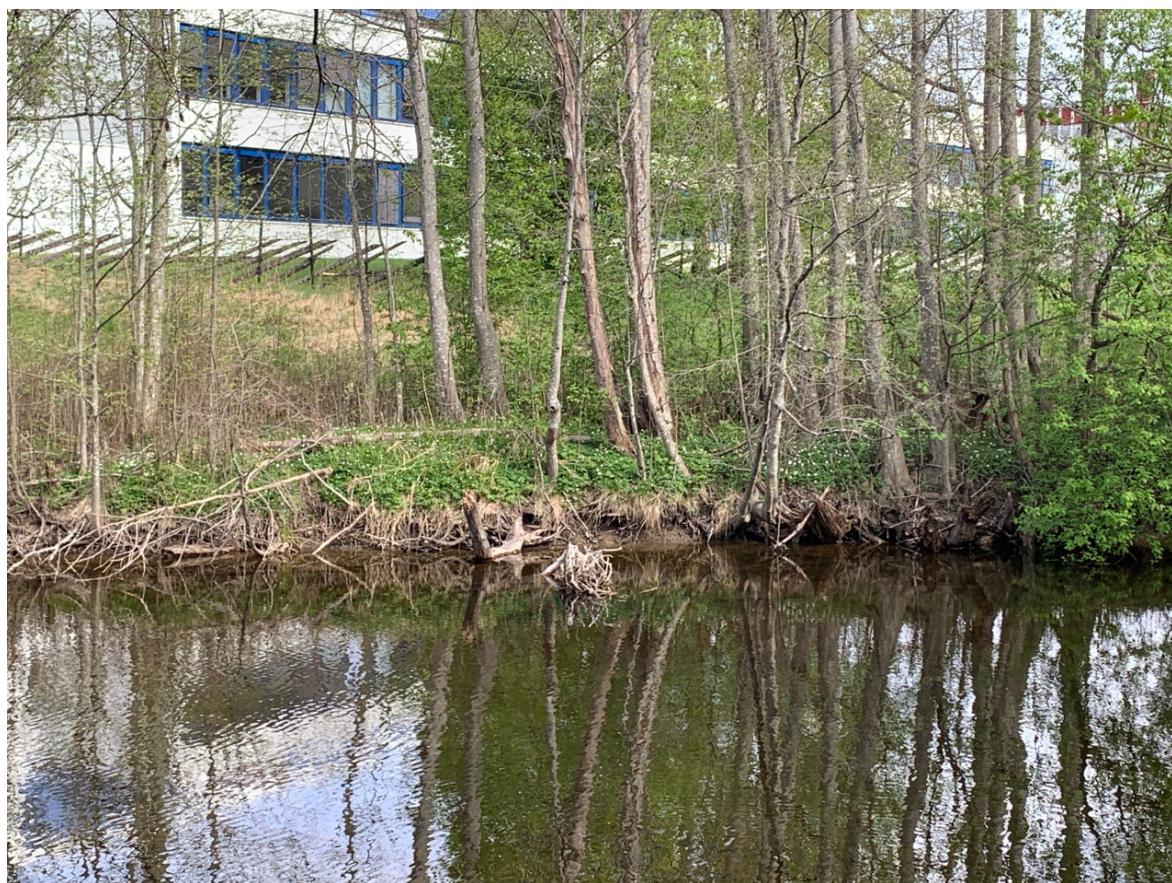
Figur 1-11: Litt erosjon. Trær står i hovedsak vertikalt. Se punkt 9 i kart for plassering.

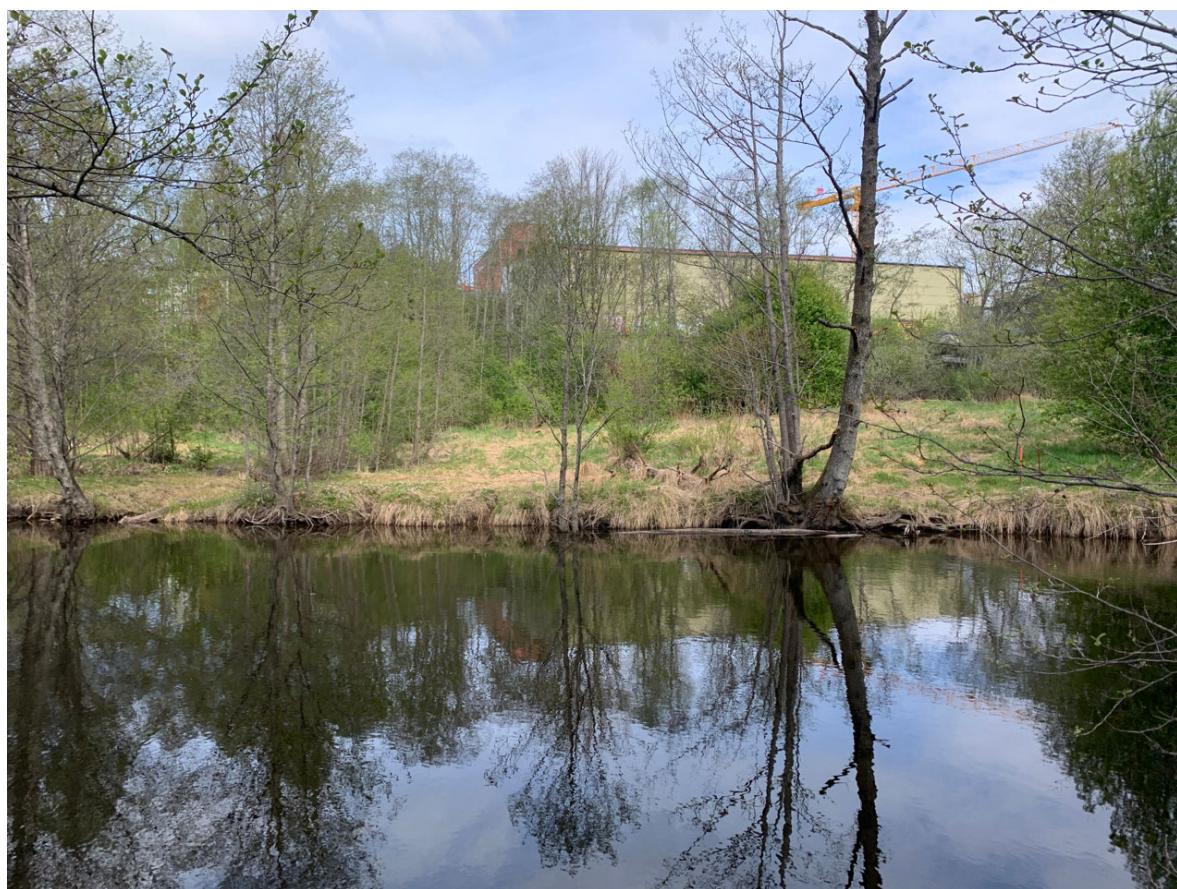
Figur 1-12: Litt erosjon. Trær står i hovedsak vertikalt. Se punkt 10 i kart for plassering.

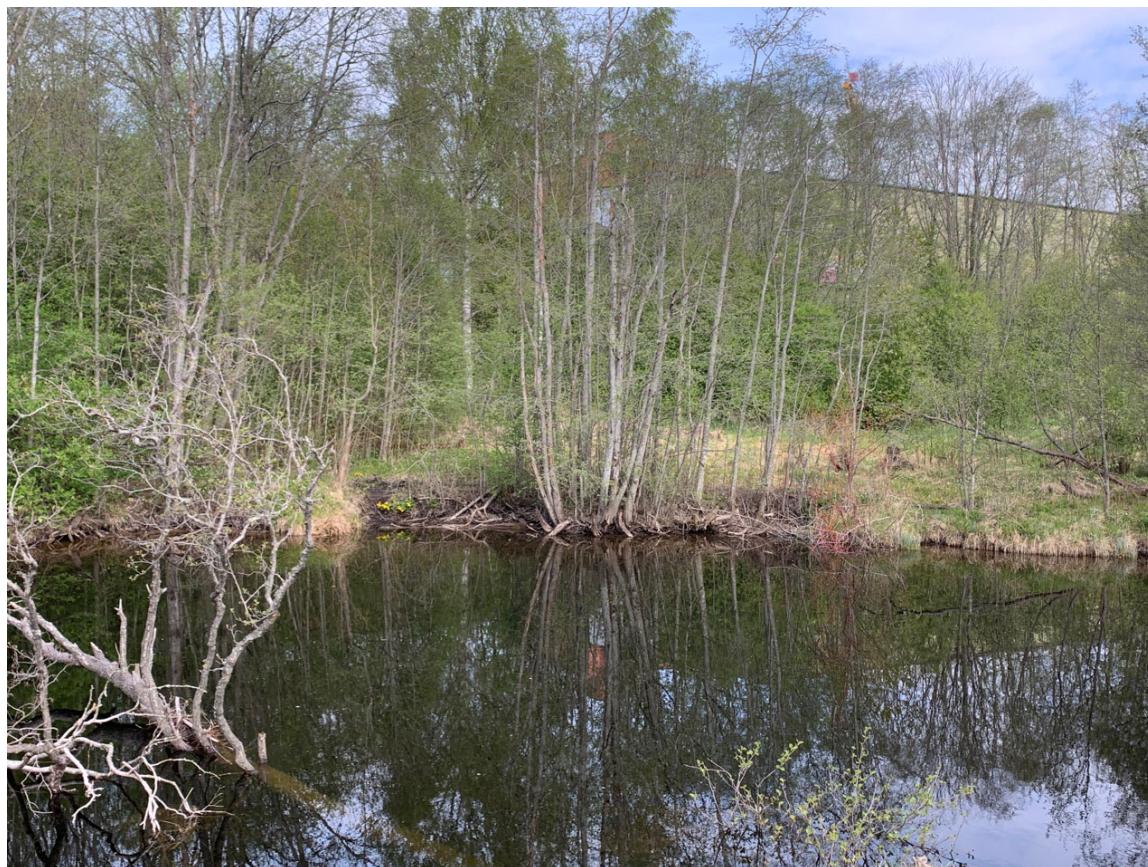
Figur 1-13: Litt erosjon. Trær står i hovedsak vertikalt. Se punkt 11 i kart for plassering.

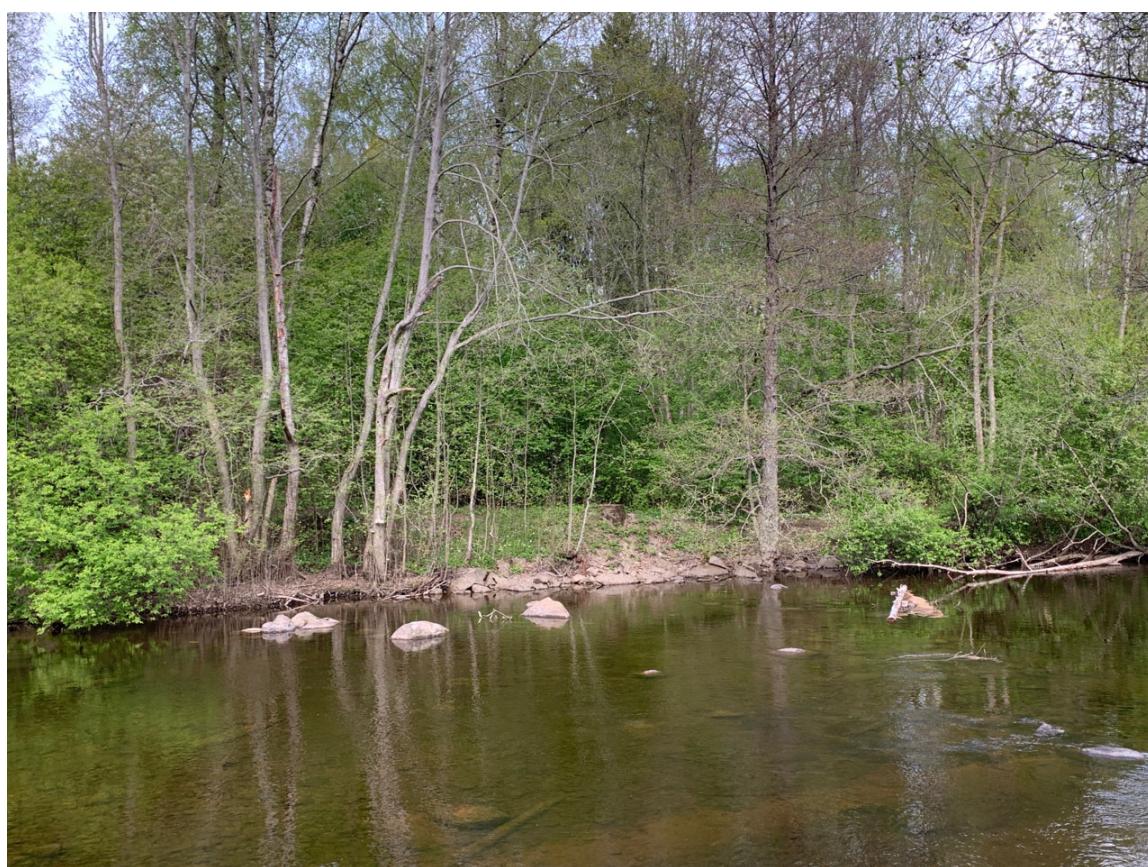
Figur 1-14: Litt erosjon. Trær står i hovedsak vertikalt. Delvis naturlig erosjonsbeskyttelse i bunn med stor stein. Se punkt 12 i kart for plassering.

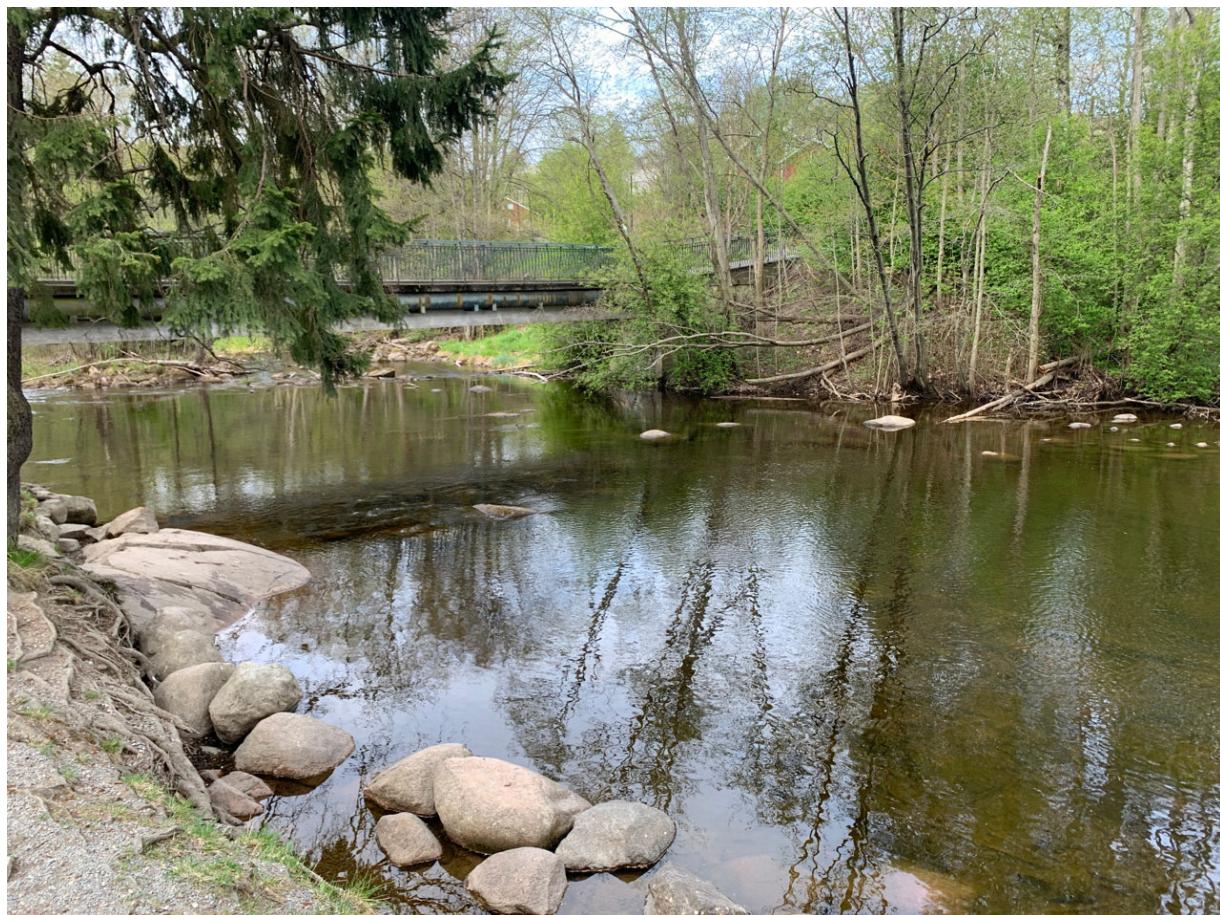
Figur 1-15: Litt erosjon. Noen trær står på skakke. Se punkt 13 i kart for plassering.
