**OMRÅDESTABILITETSVURDERING
RIVERSIDE (FINERFABRIKKEN), OSLO
KOMMUNE**

Uavhengig Kontroll Geoteknikk

Kontroll ifølge NVE veileder 1/2019

Juni 2022

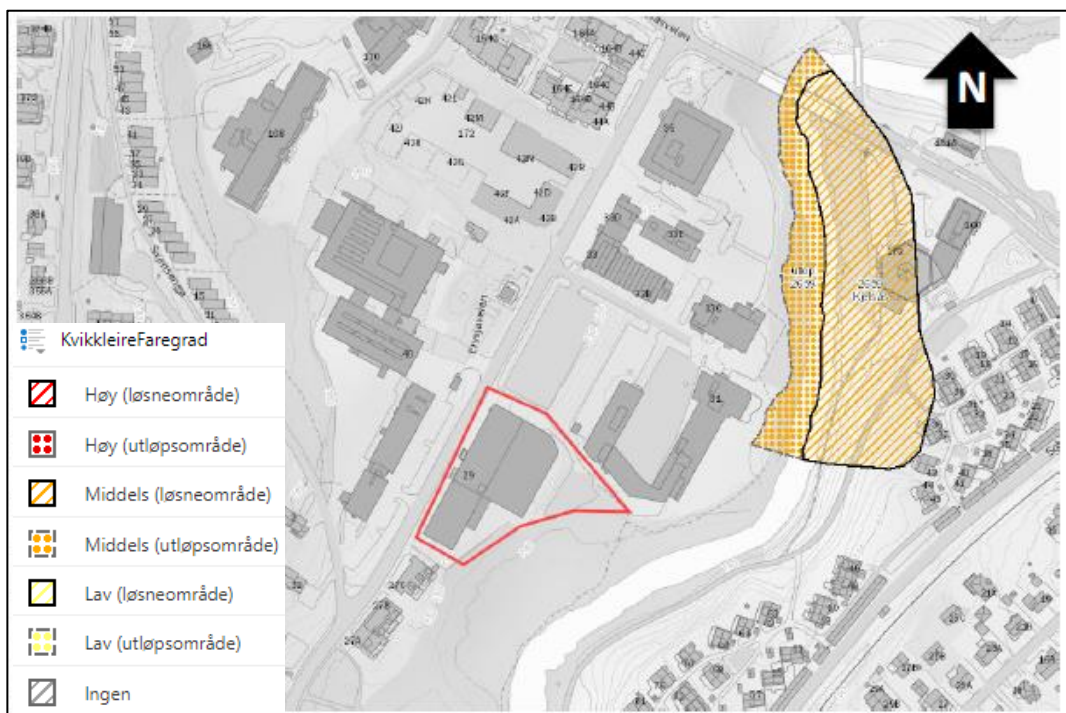
Tiltaksområdet ligger delvis innenfor registrert aktsomhetsområde for kvikkleire (se bilde 2.1 og 2.2), men det er ukjent om faresonen er innmeldt til NVE.

Bilde 2.1 NVEs kvikkleirekart viser et aksomhetsområde i nærheten av tomten. (Tomten er markert med rød linje. Kilde: Rapport [1])

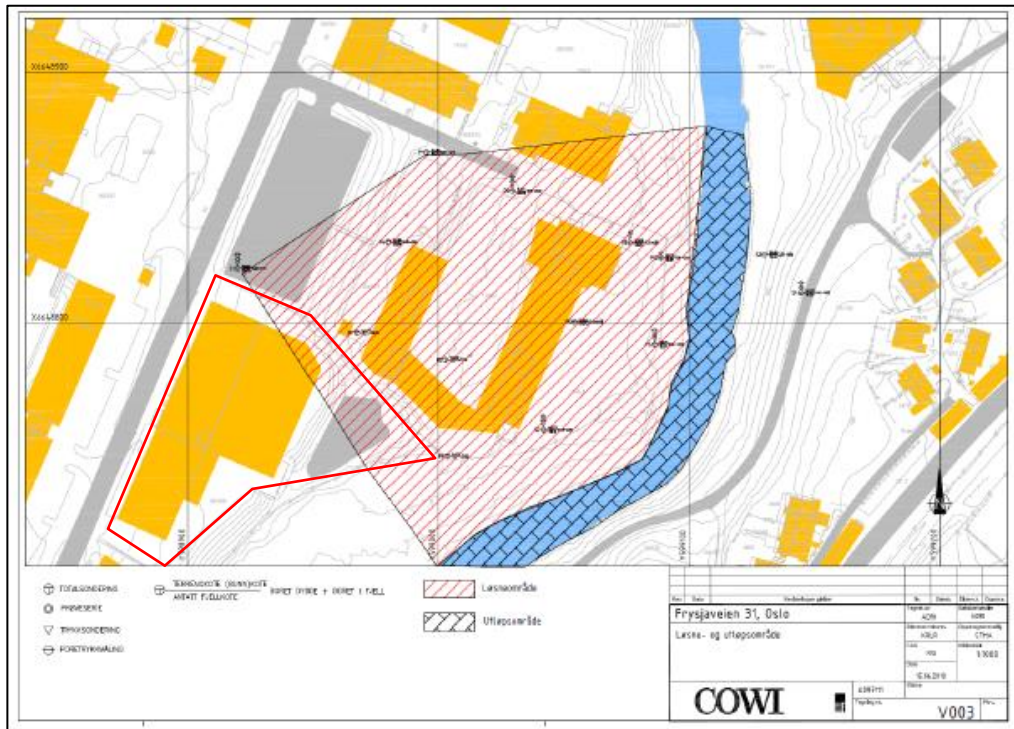
Bilde 2.2 Vurdert løsne- og utløpsområdet tegnet av COWI i 2019 (Tomten er markert med rød linje). Kilde: Rapport [1]

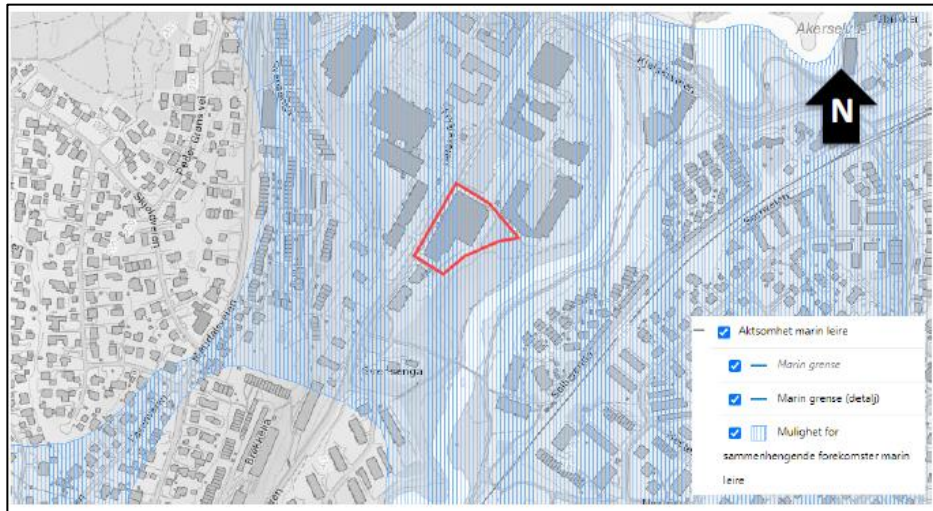
Ifølge NVE kvikkleirekart ligger tiltaksområdet under marin grense (se bilde2.3).

Bilde 2.3 NVEs kvikkleirekart viser at området ligger under marin grense. (Tomten er markert med rød linje. Kilde: Rapport [1])

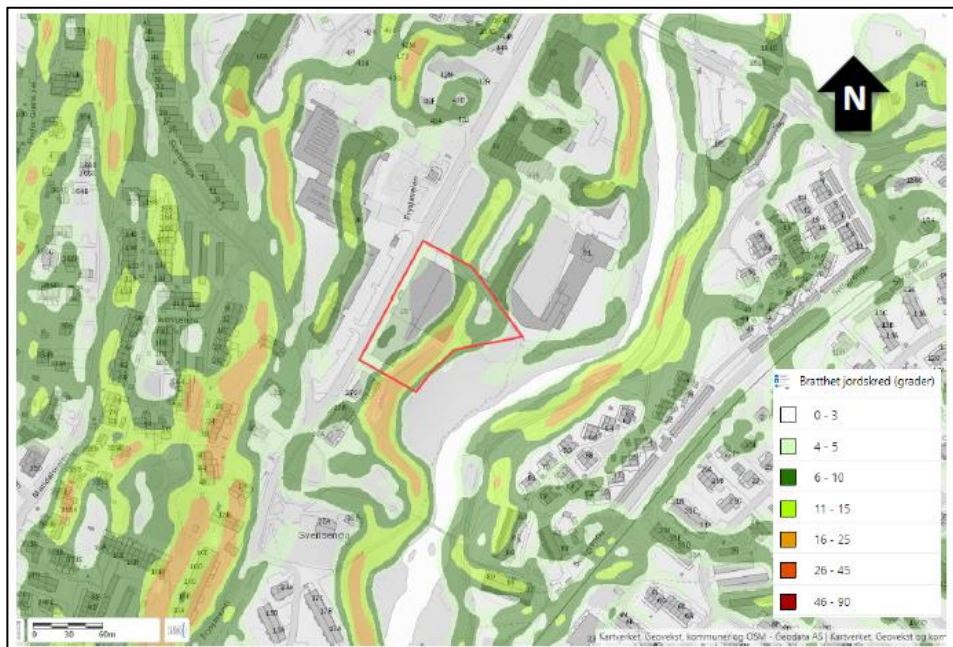
Det er utført terrengeanalyse for å begrense aktsomhetsområdene til områder der topografien gir mulighet for områdeskred. Det viser at terrenget i området delvis har brattere helning enn 1:20 (ca. 3 grader, se bilde 2.4). Det er derfor vurdert at den aktuelle eiendommen kan inngå i løснеområdet for et eventuelt områdeskred.

Bilde 2.4 NVEs bratthetskart som viser helningsforhold i området. (Tomten er markert med rød linje. Kilde: Rapport [1])

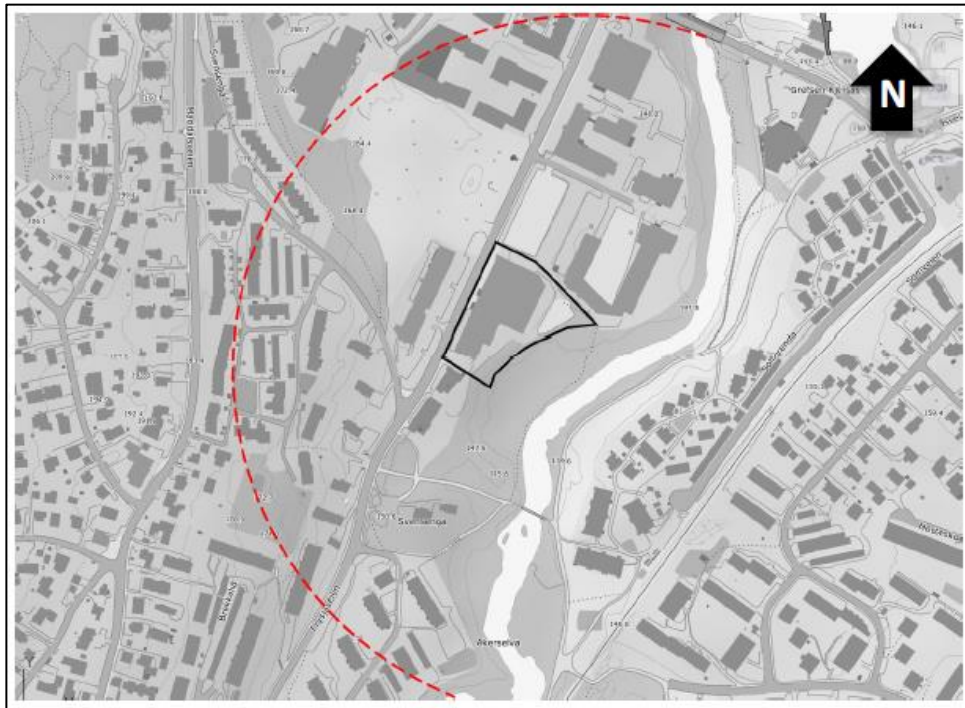
Ifølge NVE veiledningen ligger aktsomhetsområder innenfor 20 x skråningshøyden, H, målt fra bunn av skråning (ravinebunn, bunn av elv eller marbakke i sjø (inntil 25 m.u.h.)). Total skråningshøyde er målt på ca. 15 m og lengden på løснеområdet er derfor $20 \times 15 = 300$ m.

Bilde 2.5 Avgrenset mulig løснеområdet basert på terreng kriteria (Tomten er markert med svart linje.
Kilde: Rapport [1]

Basert på helningsforgold i området, NVEs løsmassekart samt registrering av berg i dagen ifølge www.underoslo.no er det vurdert av Multiconsult at skråningen i nordvestlige retning for tiltaksområdet ikke utgjør et potensielt løснеområde. Dermed er det også vurdert at den aktuelle tomten ikke ligger i et utløpsområde ved et eventuelt områdeskred.

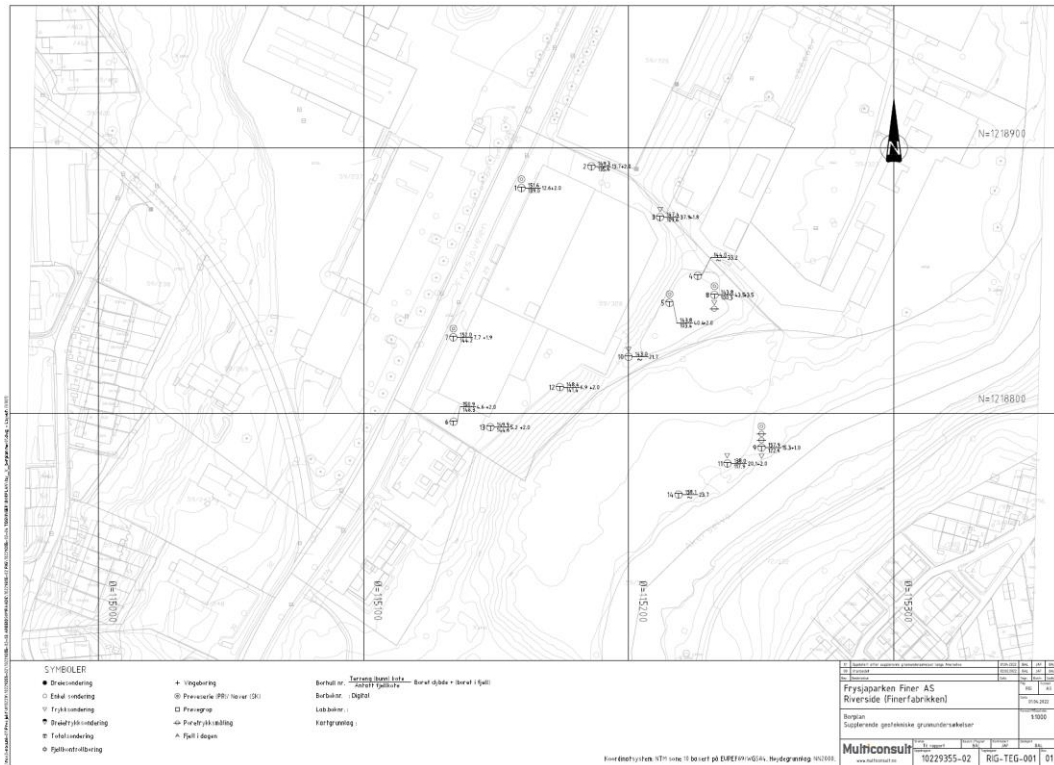
Bilde 2.8 Borplan som viser utførte supplerende undersøkelser på tomten og langs Akerselva med registrerte dybder til berg. Kilde: Rapport [2]

Opptatte prøveserier på tomten viser ca. 2 – 5 m fyllmasser i toppen. Derunder er det generelt siltig, sandig og grusig leire. Leiren er registrert som fast til bløt, og lite til meget sensitiv. Det er påvist sprøbruddmateriale/kvikkleire i 3 av 4 prøveserier. Dybde til der leiren går over til å være sprø, varierer mellom ca. 3 m og 12 m. Mektighet på laget med sprøbruddmateriale varierer mellom ca. 1 - 12 m. Totalsonderinger ved øvrige borpunkter på tomten viser generelt konstant/avtagende spissmotstand med dybden, noe som indikerer at massene kan være sprøe/kvikke.

Totalsonderingene på tomten viser et fastere lag over berg, antatt morene. Mektighet på laget varierer mellom ca. 0 - 18 m.

Dybde til antatt berg varierer mellom ca. 4,5 m og 43,5 m i utførte borpunkter på tomten, tilsvarende henholdsvis koter mellom ca. +146,4 og +100,3. Sonderingene indikerer skråfjell. Grunnvannstanden ligger ca. 4 m under terrengoverflate.

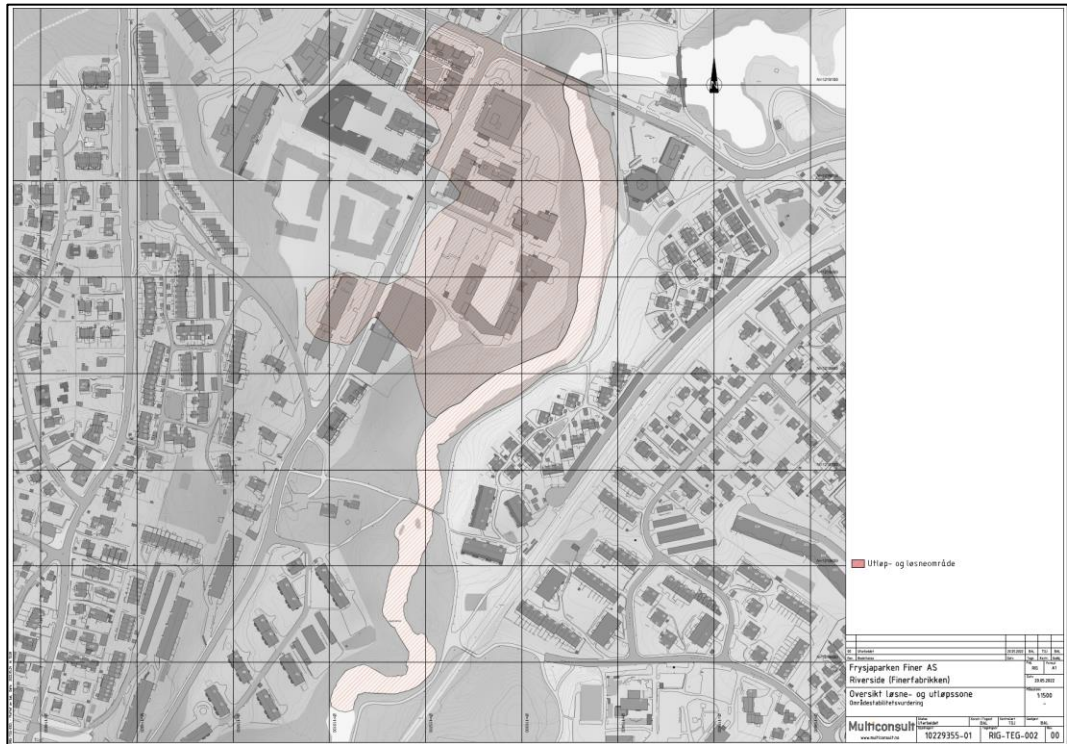
Lengden av utløpsområdet er avhengig av skredmekanisme. Multiconsult har tatt i utgangspunkt en retrogressiv skredmekanisme over hele området ved estimering av utløpsområde på grunn av at det kan ikke utelukkes sidevis utbredelse i profil A-A til D-D. Lengden av utløpsområdet for retrogressivt skred er da 3 x lengden av løsneområdet. Se bilde 2.9 for opptegnet løsne- og utløpsområdet.

Bilde 2.9 Opptegnet løsne- og utløpsområdet. Kilde: Rapport [1]

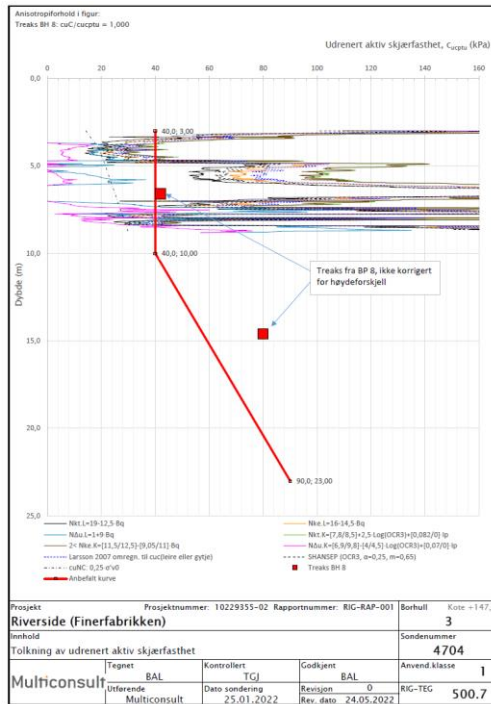
Bilde 2.11 CPTu tolkning borhull 3

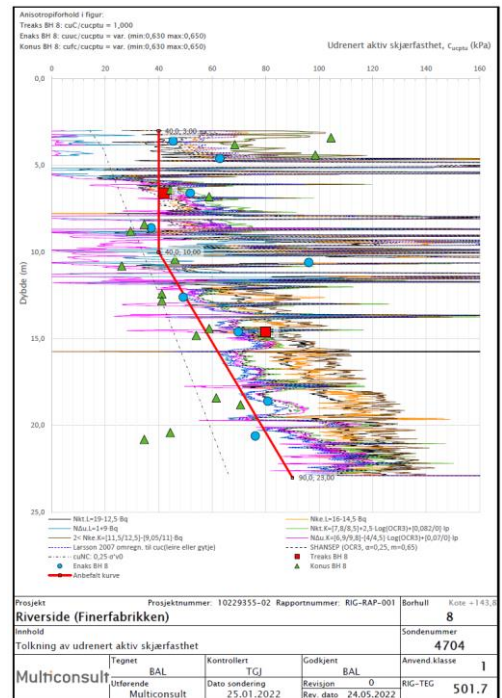
Bilde 2.12 CPTu tolkning borhull 8

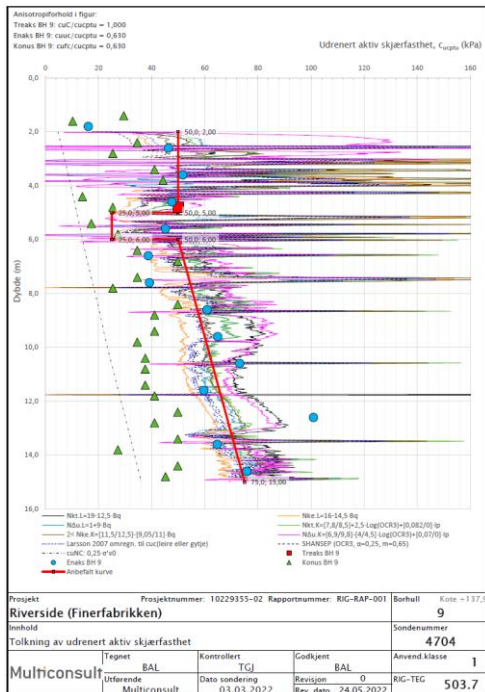
Grunnundersøkelsene langs Akerselva viser dybder til antatt berg mellom ca. 15,3 til 20,1 m under terreng. Opptak av prøveserie ved borpunkt 9 viser et ca. 2 m tykt topplag med organisk materiale. Derunder er det siltig leire med innslag av sand og grus ned til avsluttet prøveserie.

Den siltige leiren klassifiseres som sprøbruddmateriale fra ca. 3 m dybde, og kvikkleire fra ca. 5 m dybde under terrengoverflate. Kvikkleirelaget streker seg helt ned til avsluttet prøveserie på ca. 15 m dybde under terreng. Resterende sonderinger nede ved elva

Bilde 2.13 CPTu tolkning borhull 9.

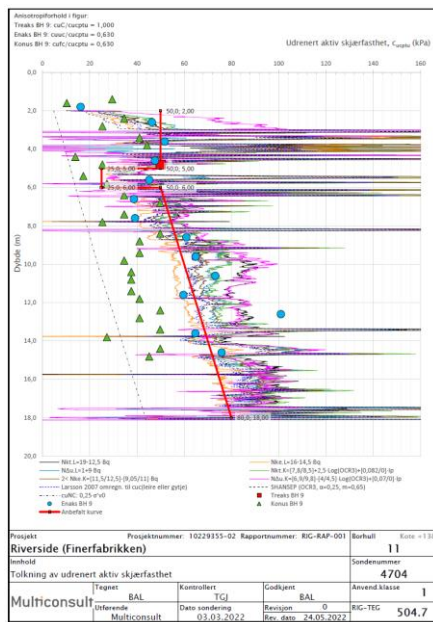
Bilde 2.15 CPTu tolkning borhull 11.
